Asbestinventarisatetest

Beekstraat 158, 9420 Erpe-Mere

Attestnummer : 20260616-000068.000

Uitgegeven op : 16.06.2026

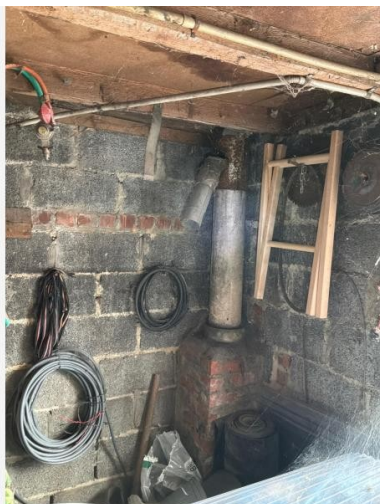
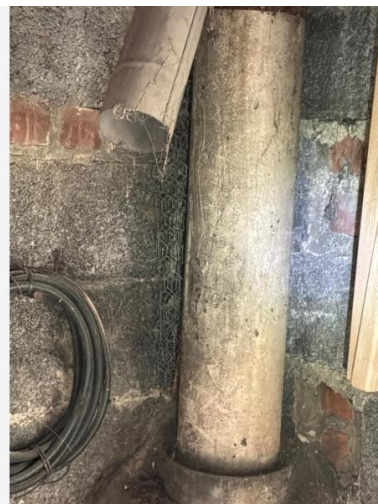
Eindbeoordeling materiaalrisico	Hoog materiaalrisico en/of hoge kans op vezelvrijgave
---------------------------------	---

Gebondenheid	Categorie 1: hechtgebonden in oorsprong
Asbestsoort (vezeltype)	Crocidoliet aanwezig
Asbestconcentratie	Laag (< 50%)
Afschermingsgraad van het gehele materiaal	Geheel of deels vrij aan binnenluchtstromen
Toestand van het materiaal	Matig beschadigd, matig verweerd

Beschrijving	Asbest cement rookgaskanaal
Omgeving	Buiten
Primaire drager	HVAC infrastructuur en uitrusting
Asbestmateriaal	Rookgaskanaal
Bindmiddel van asbestmateriaal	Cement
Gebondenheid op basis van bindmiddel	Hecht
Hoeveelheid (lengte - omtrek - dikte - aantal)	<ul style="list-style-type: none">• 2,00 m - 30,00 cm - 1,00 cm - 1 stuk
Totaal volume	0,006 m ³
Eenvoudig bereikbaar	Ja
Bevestigingswijze	<ul style="list-style-type: none">• Geklemd
Identificatiemethode	<p>De asbestdeskundige beoordeelt het materiaal als asbestverdacht en dus asbesthoudend, en dit zonder monstername.</p> <p>Motivatie: Er is een onderzoeksbeperking die monstername verhindert; De ruimte of het materiaal bevindt zich hoger dan 3,5 meter vanaf een vaste ondergrond.</p>
Destructieve handeling voor identificatie	Nee
Opmerking	Geschatte hoeveelheid

Dringend verwijderen

- Zorg voor een veilig beheer. Vermijd het beschadigen van het asbestmateriaal. Controleer de toestand jaarlijks op wijzigingen.
- Voer bijkomende staalname(s) uit.

- Eenvoudige handelingen: mag via doe-het-zelf of door werknemer(s) met opleidingsattest eenvoudige handelingen
Bij het uitvoeren van eenvoudige handelingen, zoals toegestaan via doe-het-zelfmethoden of door werknemers met een opleidingsattest, is het gebruik van de juiste persoonlijke beschermingsmiddelen (PBM's) verplicht om blootstelling aan asbestvezels te voorkomen. Wij adviseren echter om asbest te laten verwijderen door een werknemer met opleidingscertificaat. Maar het is ook toegestaan via de doe-het-zelfmethode, mits de juiste voorzorgsmaatregelen en PBM's in acht worden genomen. De te gebruiken PBMs zijn:
 - FFP3-mondmasker of halfgelaatsmasker met P3 filter
 - wegwerpoverall (Tyvek CATIII, type 5en 6)

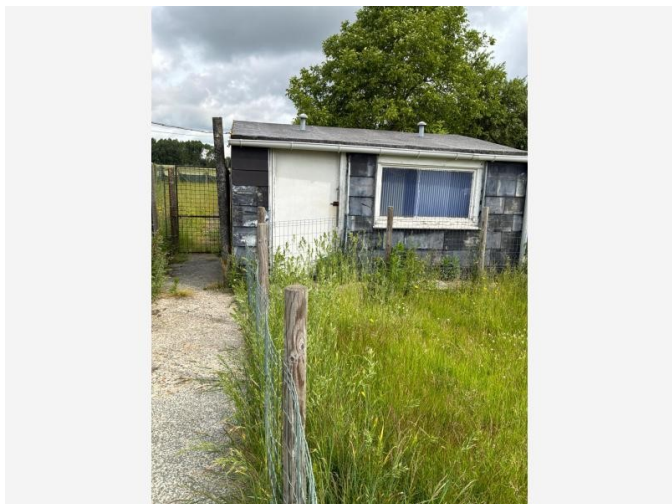
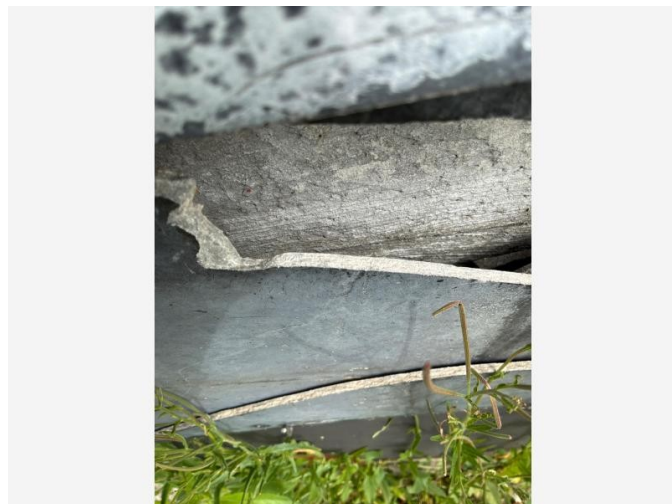
Eindbeoordeling materiaalrisico	Hoog materiaalrisico en/of hoge kans op vezelvrijgave
---------------------------------	---

Gebondenheid	Categorie 1: hechtgebonden in oorsprong
Asbestsoort (vezeltype)	Crocidoliet aanwezig
Asbestconcentratie	Laag (< 50%)
Afschermingsgraad van het gehele materiaal	Geheel of deels vrij aan de buitenlucht, maar geen contact met binnenlucht
Toestand van het materiaal	Zwaar beschadigd, zwaar verweerd

Beschrijving	Leien gevel
Omgeving	Buiten
Primaire drager	Wand buitenschil
Asbestmateriaal	Dak- en gevelbekleding - Lei, shingle
Bindmiddel van asbestmateriaal	Cement
Gebondenheid op basis van bindmiddel	Hecht
Hoeveelheid (oppervlakte - aantal)	<ul style="list-style-type: none">• 25,00 m² - 1 stuk
Totale oppervlakte	25,00 m ²
Eenvoudig bereikbaar	Ja
Bevestigingswijze	<ul style="list-style-type: none">• Geklemd• Geschroefd• Genageld, geniet
Identificatiemethode	De asbestdeskundige beoordeelt het materiaal als asbesthoudend, en dit zonder monsternamen.
Destructieve handeling voor identificatie	Nee
Opmerking	Geschatte hoeveelheid, vezels met blote oog zichtbaar

Dringend verwijderen

- Zorg voor een veilig beheer. Vermijd het beschadigen van het asbestmateriaal. Controleer de toestand jaarlijks op wijzigingen.
- Verwijder dit asbestmateriaal zo snel mogelijk. Volg de toestand goed op.
- Hemelwater dat afspoelt van asbestcement daken of gevels kan asbestdeeltjes bevatten. Gebruik het enkel voor gesloten circuits (bv. spoelen toiletten). Reinig na het vervangen van het dak of de gevel de dakgoten en regenwaterput of -ton om asbesthoudend sediment of slib te verwijderen
- Voer bijkomende staalname(s) uit.

- Eenvoudige handelingen: mag via doe-het-zelf of door werknemer(s) met opleidingsattest eenvoudige handelingen
Bij het uitvoeren van eenvoudige handelingen, zoals toegestaan via doe-het-zelfmethoden of door werknemers met een opleidingsattest, is het gebruik van de juiste persoonlijke beschermingsmiddelen (PBM's) verplicht om blootstelling aan asbestvezels te voorkomen. Wij adviseren echter om asbest te laten verwijderen door een werknemer met opleidingscertificaat. Maar het is ook toegestaan via de doe-het-

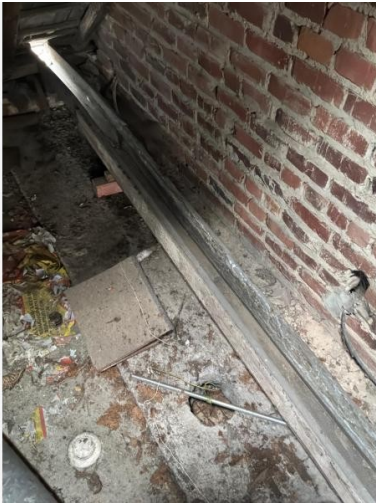
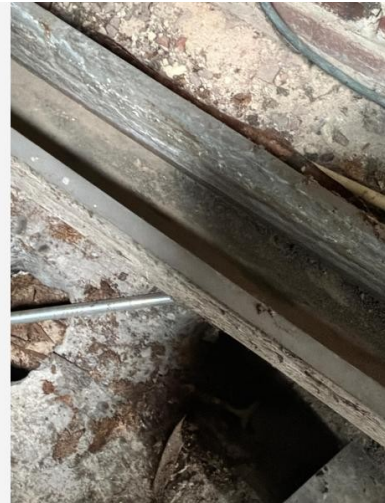
Beschrijving	Sediment en slib in goot
Type afvalstof	Betreft resten (contaminatie) van verwerking of beschadiging
Type resten (contaminatie)	<ul style="list-style-type: none">• Stof, deeltjes < 4 mm, flinters, gruis (vermengd in materiaal)
Besmette materialen	<ul style="list-style-type: none">• Sediment (dakgoot, afvoerbuï, regenwaterput, ...)
Bron van de resten	Dak / Gevel
Omgeving	Buiten
Primaire drager	Infrastructuur hemelwater (opvang en afvoer)
Gebondenheid resten	Niet hecht
Hoeveelheid (gewicht - aantal)	<ul style="list-style-type: none">• 20,00 kg - 1 stuk
Totaal gewicht	20,00 kg
Eenvoudig bereikbaar	Ja
Identificatiemethode	De asbestdeskundige beoordeelt het materiaal als asbestverdacht en dus asbesthoudend, en dit zonder monstername.
Opmerking	geschatte hoeveelheid

Dringend verwijderen

- Verwijder het asbestafval.
- Voer bijkomende staalname(s) uit.

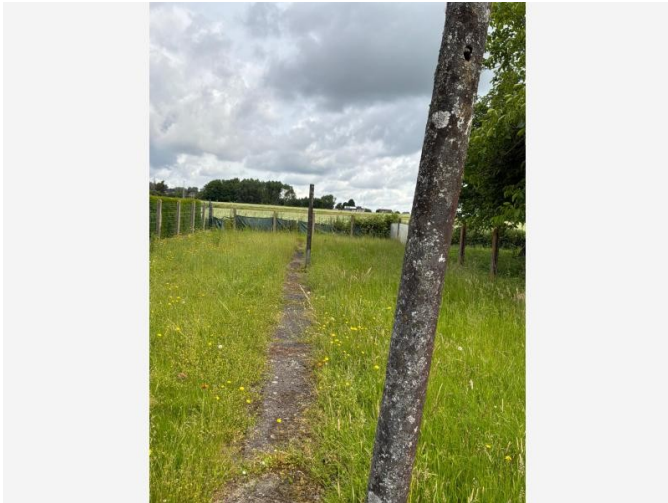
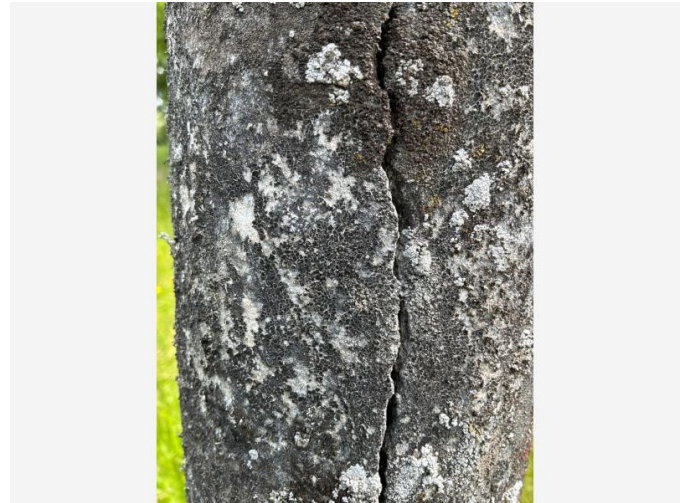
Beschrijving	asbestafval in de tuin
Type afvalstof	Betreft stock-voorraad of gedemonteerde asbestmaterialen
Aanwezige resten	Geen resten aanwezig
Omgeving	Buiten
Primaire drager	Bodem
Asbestmaterialen	<ul style="list-style-type: none">• Buis, koker, leiding, pijp, doorvoer
Bindmiddel van asbestmateriaal	Cement
Gebondenheid op basis van bindmiddel	Hecht
Hoeveelheid (gewicht - aantal)	<ul style="list-style-type: none">• 50,00 kg - 1 stuk
Totaal gewicht	50,00 kg
Eenvoudig bereikbaar	Ja
Identificatiemethode	De asbestdeskundige beoordeelt het materiaal als asbestverdacht en dus asbesthoudend, en dit zonder monstername.

Dringend verwijderen

- Verwijder het asbestafval.

- Eenvoudige handelingen: mag via doe-het-zelf of door werknemer(s) met opleidingsattest eenvoudige handelingen
De toepassing is reed gedemonteerd en dus eenvoudig te verwijderen zonder kans op contaminaties.

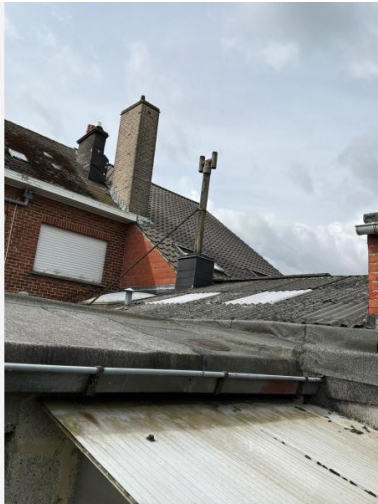
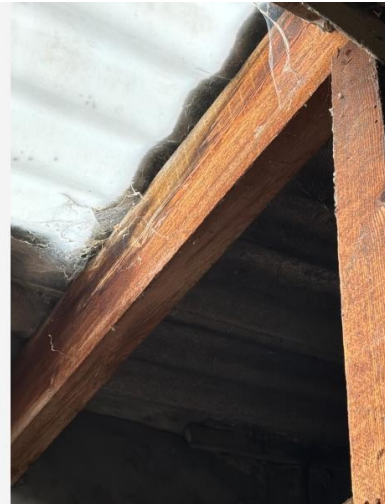
Beschrijving	golfplaten dak
Omgeving	Buiten
Primaire drager	Schuin dak
Asbestmateriaal	Dak- en gevelbekleding - Golfplaat
Bindmiddel van asbestmateriaal	Cement
Gebondenheid op basis van bindmiddel	Hecht
Hoeveelheid (oppervlakte - aantal)	<ul style="list-style-type: none">• 30,00 m² - 1 stuk
Totale oppervlakte	30,00 m ²
Eenvoudig bereikbaar	Ja
Bevestigingswijze	<ul style="list-style-type: none">• Geschroefd
Identificatiemethode	De asbestdeskundige beoordeelt het materiaal als asbesthoudend, en dit zonder monsternamen.
Destructieve handeling voor identificatie	Nee
Opmerking	Geschatte hoeveelheid. Breukvlak gemaakt: duidelijk asbestvezels aanwezig.

Verwijderen

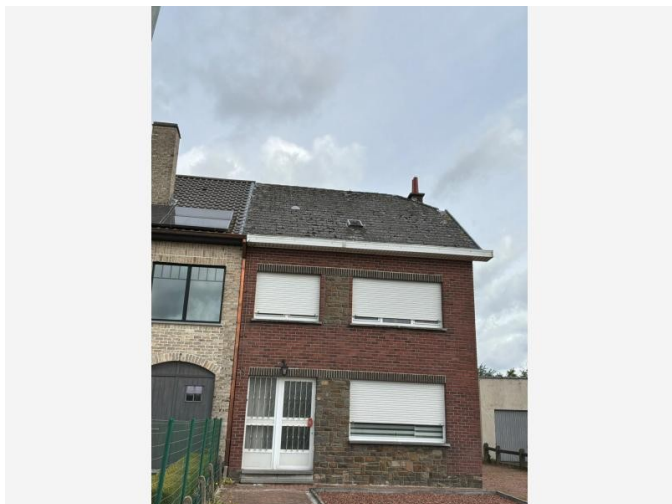
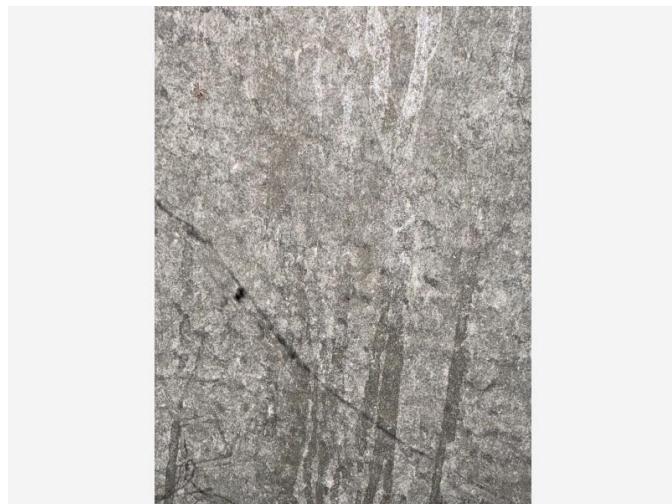
Beschrijving	leien dak
Omgeving	Buiten
Primaire drager	Schuin dak
Asbestmateriaal	Dak- en gevelbekleding - Lei, shingle
Bindmiddel van asbestmateriaal	Cement
Gebondenheid op basis van bindmiddel	Hecht
Hoeveelheid (oppervlakte - aantal)	<ul style="list-style-type: none">• 90,00 m² - 1 stuk
Totale oppervlakte	90,00 m ²
Eenvoudig bereikbaar	Ja
Bevestigingswijze	<ul style="list-style-type: none">• Geschroefd• Genageld, geniet
Identificatiemethode	De asbestdeskundige beoordeelt het materiaal als asbesthoudend, en dit zonder monsternamen.
Destructieve handeling voor identificatie	Nee
Opmerking	Geschatte hoeveelheid

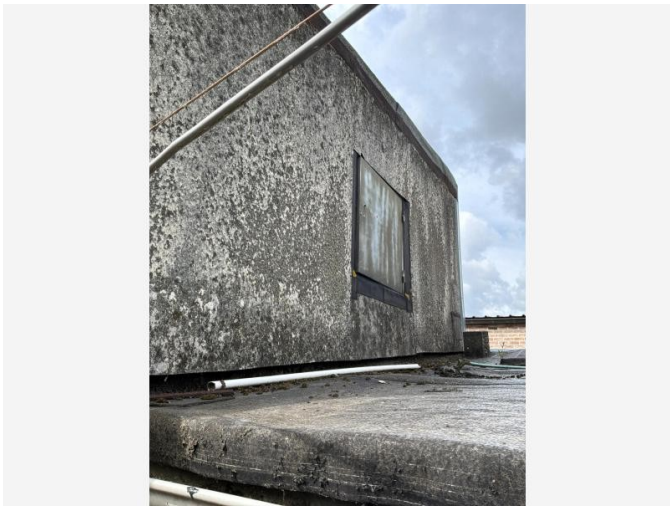
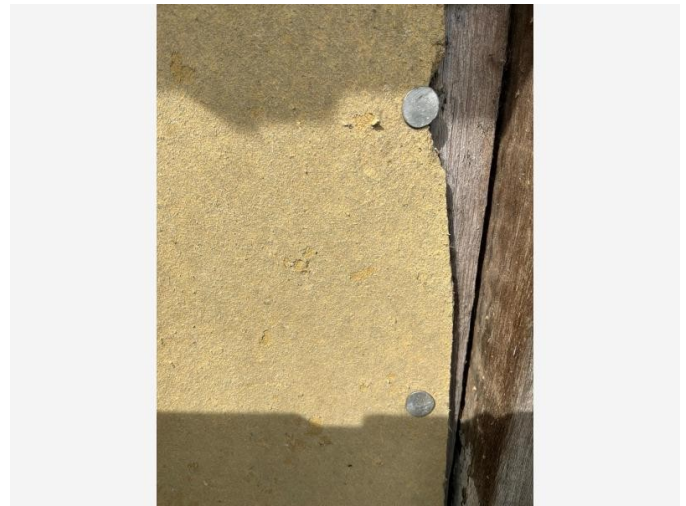
Beschrijving	Asbest lambrisering
Omgeving	Binnen
Primaire drager	Binnenwand
Asbestmateriaal	Dak- en gevelbekleding - Plaat
Bindmiddel van asbestmateriaal	Cement
Gebondenheid op basis van bindmiddel	Hecht
Hoeveelheid (oppervlakte - dikte - aantal)	• 20,00 m ² - 1,00 cm - 1 stuk
Totaal volume	0,20 m ³
Eenvoudig bereikbaar	Ja
Bevestigingswijze	• Verlijmd, ingegoten, versmeerd
Identificatiemethode	De asbestdeskundige beoordeelt het materiaal als asbestverdacht en dus asbesthoudend, en dit zonder monstername. Motivatie: De monstername brengt andere schade aan dan schade die inherent is aan de monstername.
Destructieve handeling voor identificatie	Nee
Opmerking	Geschatte hoeveelheid

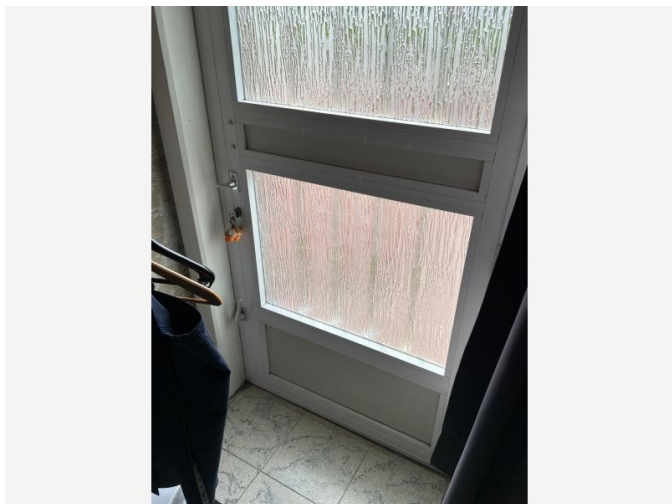
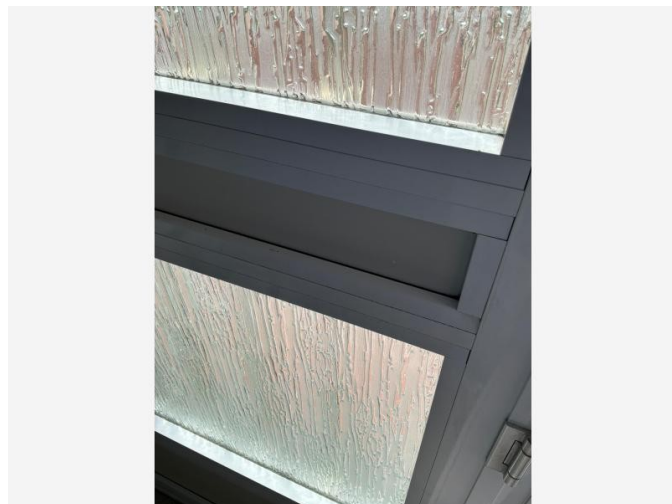
Beschrijving	inlegpaneel type glasal
Omgeving	Grenst aan binnen- en buitenlucht
Primaire drager	Wandopening verticaal (raam, deur, ...)
Asbestmateriaal	Plaat, paneel, tablet - Geëmailleerd, type Glasal
Bindmiddel van asbestmateriaal	Cement
Gebondenheid op basis van bindmiddel	Hecht
Hoeveelheid (oppervlakte - dikte - aantal)	• 2,00 m ² - 0,30 cm - 1 stuk
Totaal volume	0,006 m ³
Eenvoudig bereikbaar	Ja
Bevestigingswijze	• Geklemd
Identificatiemethode	De asbestdeskundige beoordeelt het materiaal als asbestverdacht en dus asbesthoudend, en dit zonder monstername. Motivatie: De monstername brengt andere schade aan dan schade die inherent is aan de monstername.
Destructieve handeling voor identificatie	Nee
Opmerking	Geschatte hoeveelheid.

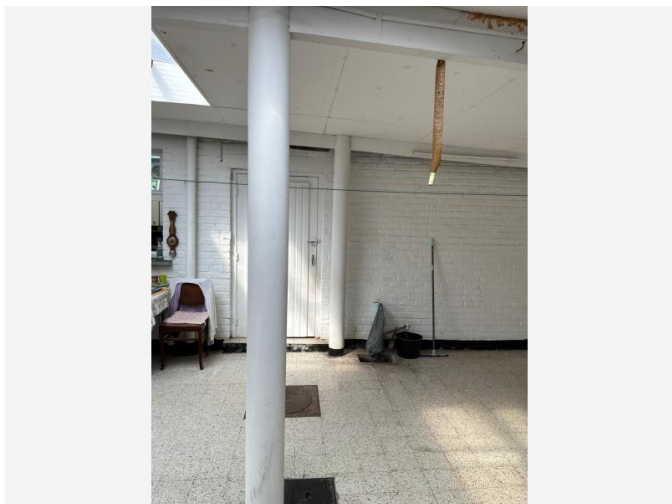
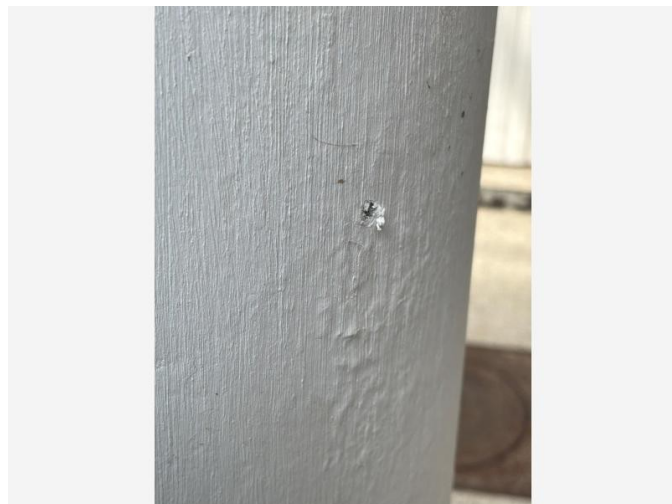
Beschrijving	asbest cement verloren bekisting
Omgeving	Buiten
Primaire drager	Fundering-draagstructuur (horizontaal, verticaal)
Asbestmateriaal	Buis, koker, leiding, pijp, doorvoer
Bindmiddel van asbestmateriaal	Cement
Gebondenheid op basis van bindmiddel	Hecht
Hoeveelheid (lengte - omtrek - dikte - aantal)	<ul style="list-style-type: none">• 3,00 m - 40,00 cm - 1,00 cm - 1 stuk
Totaal volume	0,012 m ³
Eenvoudig bereikbaar	Ja
Bevestigingswijze	<ul style="list-style-type: none">• Verlijmd, ingegoten, versmeerd
Identificatiemethode	De asbestdeskundige beoordeelt het materiaal als asbesthoudend, en dit zonder monsternamen.
Destructieve handeling voor identificatie	Nee
Opmerking	Geschatte hoeveelheid. Vezels zichtbaar met blote oog

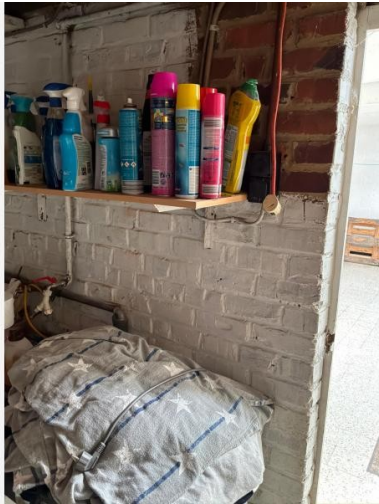
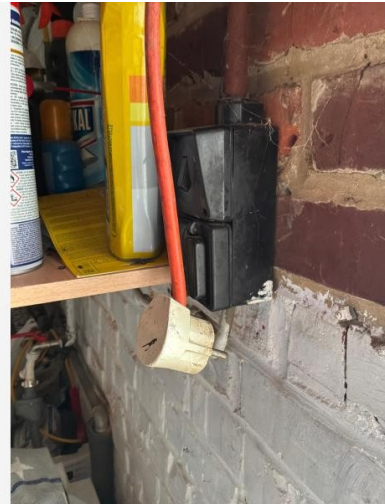
Beschrijving	Bakeliet electra
Omgeving	Binnen
Primaire drager	Communicatie en elektrische infrastructuur en uitrusting
Asbestmateriaal	Plaat, paneel, tablet - Type Bakeliet
Bindmiddel van asbestmateriaal	Kunststof of -hars
Gebondenheid op basis van bindmiddel	Hecht
Hoeveelheid (oppervlakte - dikte - aantal)	• 0,59 m ² - 0,30 cm - 1 stuk
Totaal volume	0,002 m ³
Eenvoudig bereikbaar	Ja
Bevestigingswijze	• Onbekend
Identificatiemethode	<p>De asbestdeskundige beoordeelt het materiaal als asbestverdacht en dus asbesthoudend, en dit zonder monstername.</p> <p>Motivatie: De monstername brengt andere schade aan dan schade die inherent is aan de monstername.</p>
Destructieve handeling voor identificatie	Nee
Opmerking	<p>Geschatte hoeveelheid</p> <p>Betreft verschillende toepassingen in bakeliet</p>

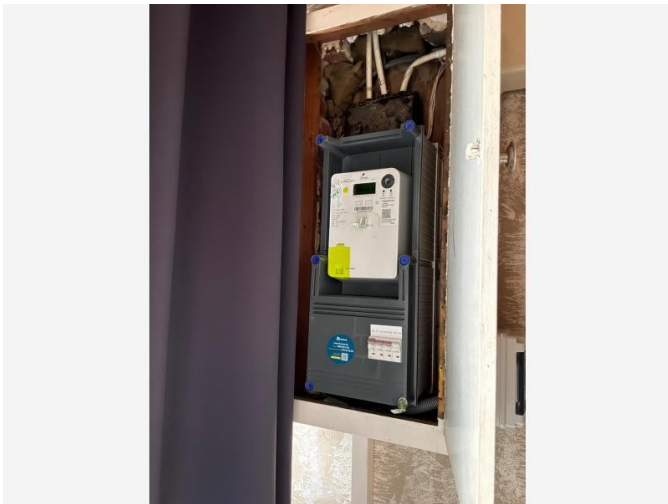
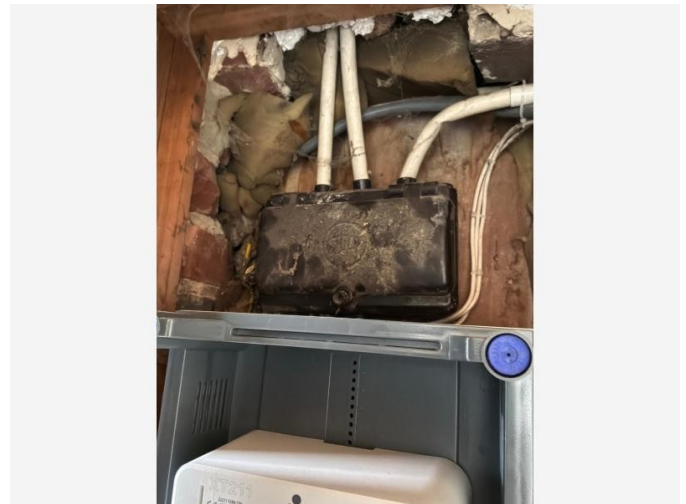
Beschrijving	bakeliet zekeringkast
Omgeving	Binnen
Primaire drager	Communicatie en elektrische infrastructuur en uitrusting
Asbestmateriaal	Plaat, paneel, tablet - Type Bakeliet
Bindmiddel van asbestmateriaal	Kunststof of -hars
Gebondenheid op basis van bindmiddel	Hecht
Hoeveelheid (oppervlakte - dikte - aantal)	<ul style="list-style-type: none"> • 0,50 m² - 0,30 cm - 1 stuk
Totaal volume	0,002 m ³
Eenvoudig bereikbaar	Ja
Bevestigingswijze	<ul style="list-style-type: none"> • Geschroefd
Identificatiemethode	<p>De asbestdeskundige beoordeelt het materiaal als asbestverdacht en dus asbesthoudend, en dit zonder monstername.</p> <p>Motivatie: De materialen behoren niet toe aan de eigenaar voor wie de asbestdeskundige de asbestinventaris uitvoert.</p>
Destructieve handeling voor identificatie	Nee
Opmerking	<p>Geschatte hoeveelheid.</p> <p>Deels of volledig eigendom van andere eigenaar</p>

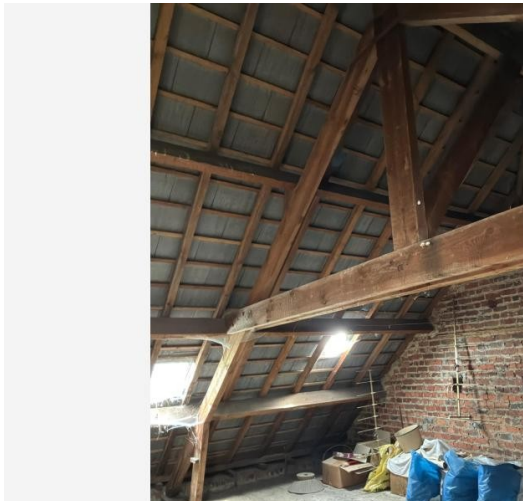
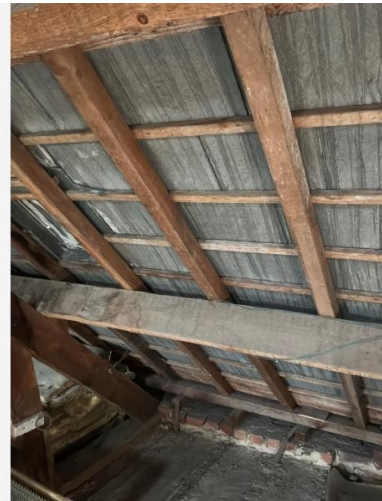
Beschrijving	Notitie	Terug te vinden op plannen
Fiche 20: Onderdak type: niet asbest verdacht	Dit onderdak type is niet asbest verdacht. (Deze zijn steekproefsgewijs vastgesteld en kunnen, indien de vastelling dit niet toeliet, geen uitspraak doen over het volledige onderdak.)	Plan 1.3: Hoofdgebouw plan dak
Fiche 21: Ketel: Geen asbest verdachte pakkingen waarneembaar	Aan de ketel zijn geen asbest verdachte pakkingen waar te nemen. Indien de ketel een bouwjaar van voor 2001 heeft kunnen er zich mogelijks binnen in de ketel nog asbest verdachte pakkingen bevinden.	-
Fiche 22: mastiek type: niet asbest verdacht	Aanwezig in alle ramen, buiten de andere aangeduide types. Dit type mastiek is niet asbest verdacht	-
