# Asbestinventarisatetest

Windmolenstraat 92, 9450 Haaltert

Attestnummer : **20260526-000176.000**

Uitgegeven op : **26.05.2026**

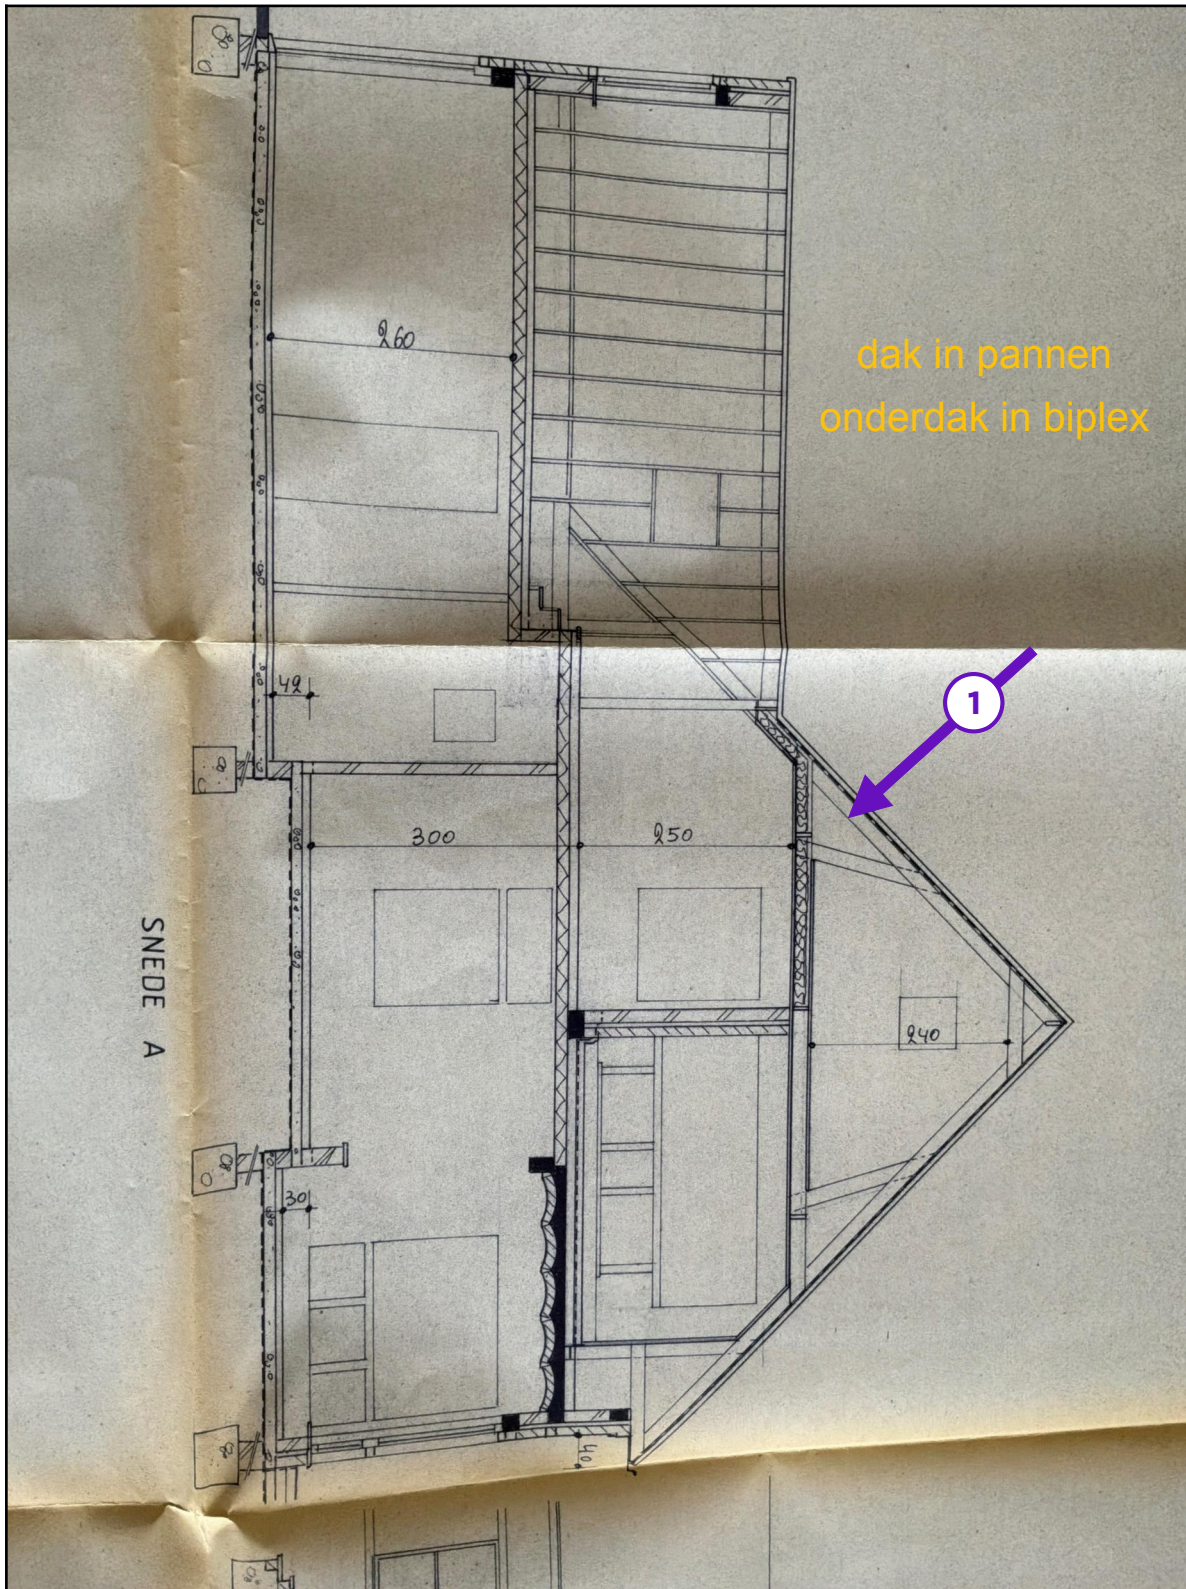
# Plan 1.3: Snede

1. Binnenkant schouw	Beperking	-
7. Dak type: niet asbest verdacht	Overige ruimte of materiaal	-
8. Onderdak type: niet asbest verdacht	Overige ruimte of materiaal	-

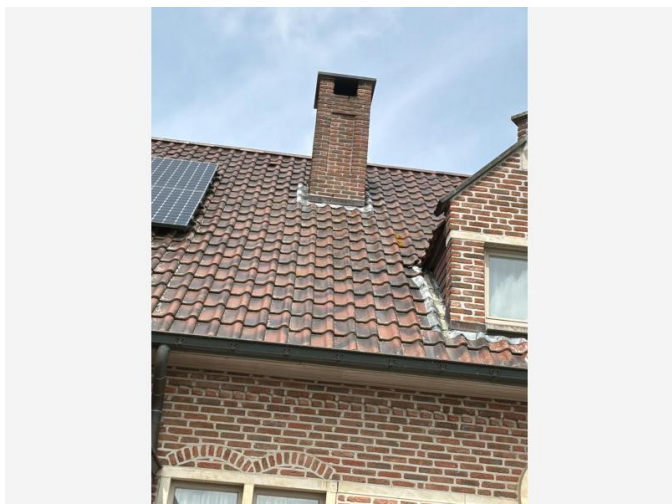
Situeringfoto

**Reden:** Het te onderzoeken materiaal situeert zich hoger dan 3,50 m te rekenen vanaf een veilige ondergrond

**Uitleg van de asbestdeskundige:** De binnenkant van de schouw is niet inspecteerbaar, aan de buitenkant van de schouw werd zichtbaar geen asbest aangetroffen. Bij werken in of aan de schouw extra aandacht besteden, hier kan zich mogelijks nog asbest schuilhouden. De inspecteur kon dit tijdens zijn bezoek niet vaststellen, daar deze handelingen onder een destructieve handeling zou vallen.

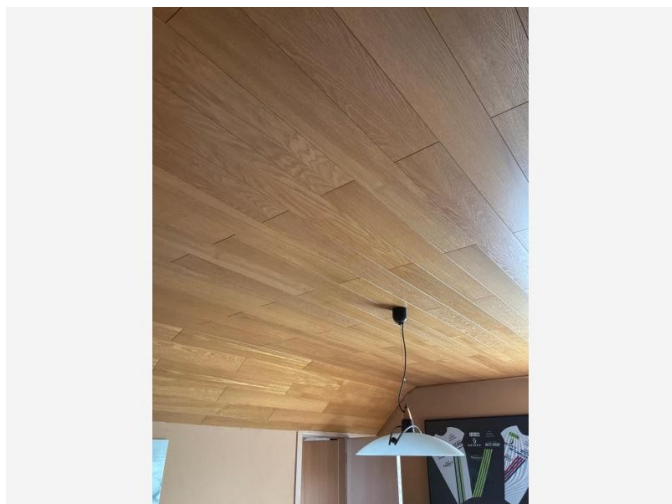
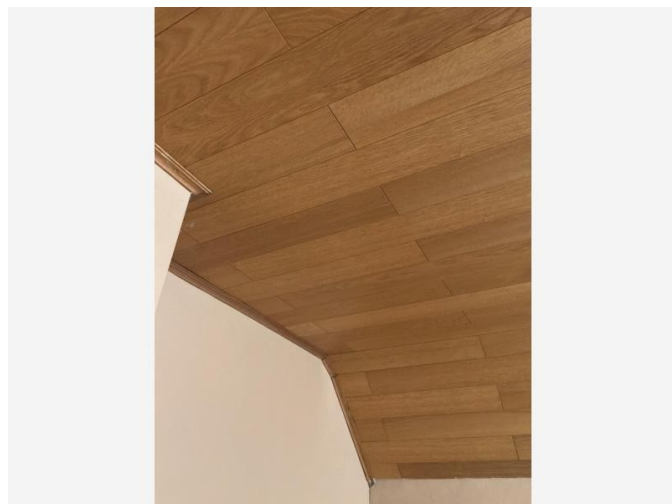
Dit type plafond is niet asbest verdacht. Er kan echter geen uitspraak gedaan worden over de achterligende delen. Hier kunnen zich mogelijk nog verdacht materialen bevinden.

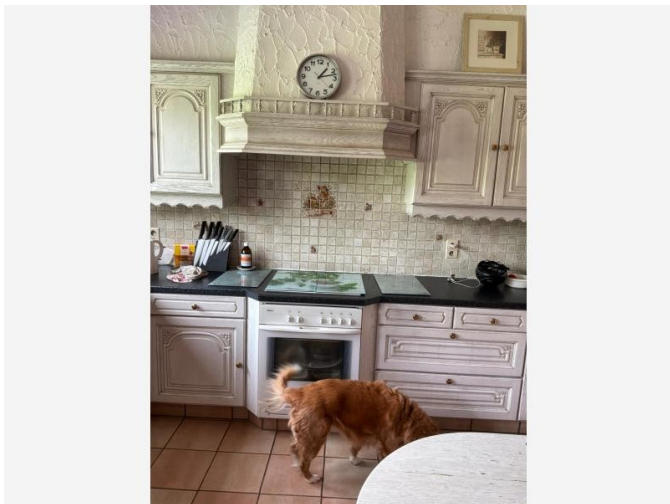
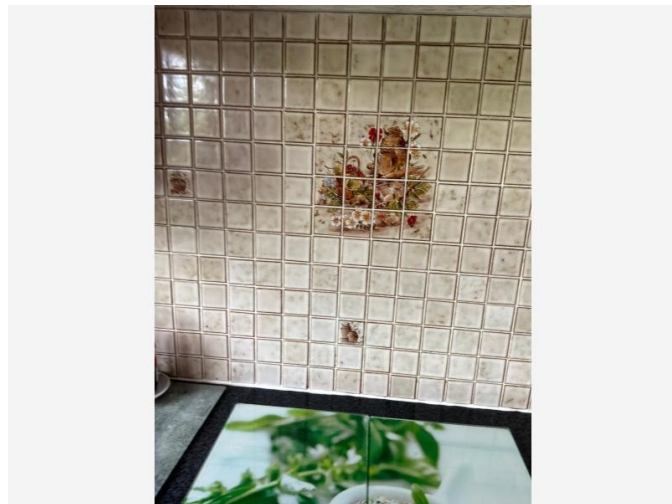
Mogelijk bevinden zich achter deze tegels verdachte lijmen. Bij werken aan de tegels is een aanvullend onderzoek aangewezen om de aard van de lijmen te bepalen.

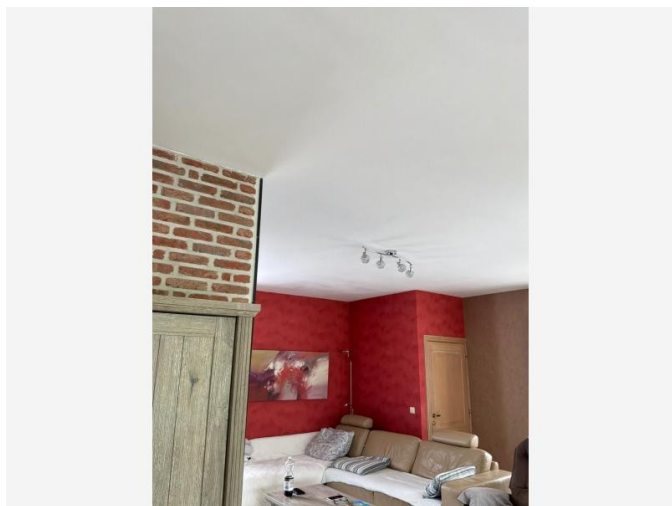
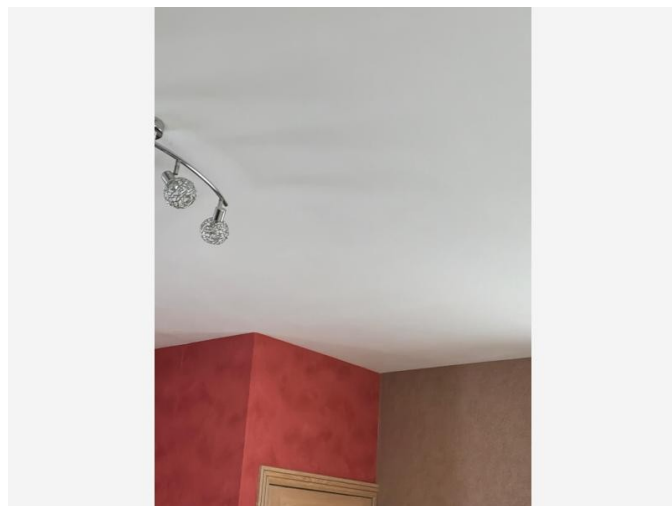
Geen asbest

#	Type	Referentie	Resultaat
4.1	Mengmonster	mm02	Geen asbest

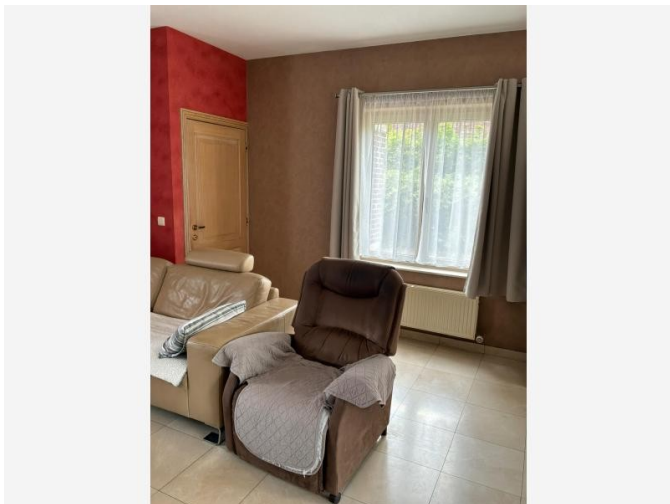
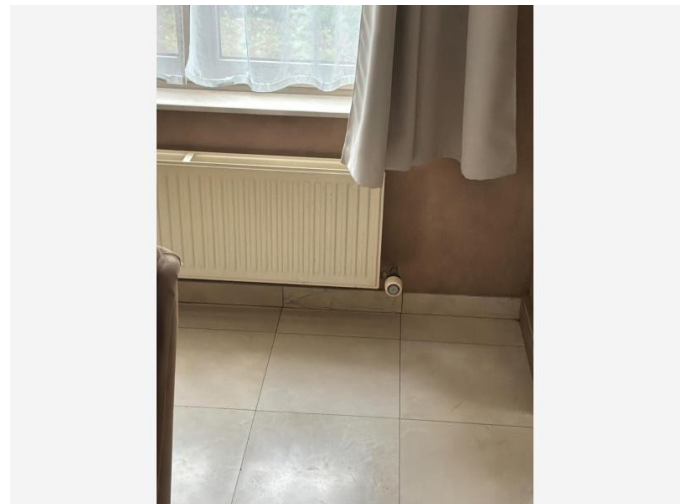
Geen asbest

#	Type	Referentie	Resultaat
5.1	Mengmonster	mm01	Geen asbest
