# Asbestinventarisatattest

Phoenixstraat 93, 9000 Gent

Attestnummer : 20251120-000360.000

Uitgegeven op : 20.11.2025

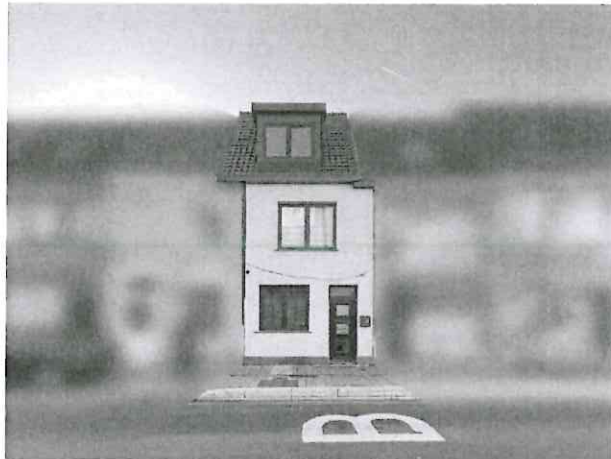
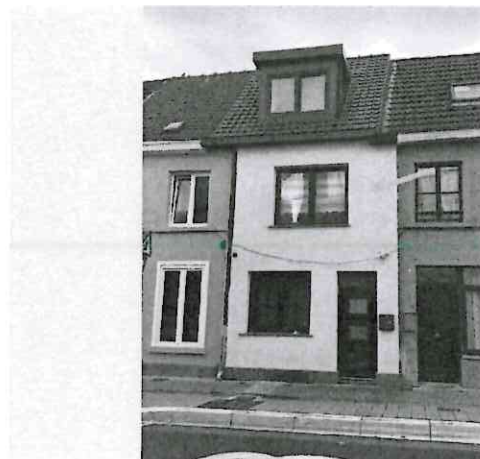
Er is nieuwe crepi aanwezig bij de voorgevel Dit werd bewezen met foto's van vroeger en nu op google maps.

| Basis voor advies | Beoordeling op basis van een bewijsdocument. |

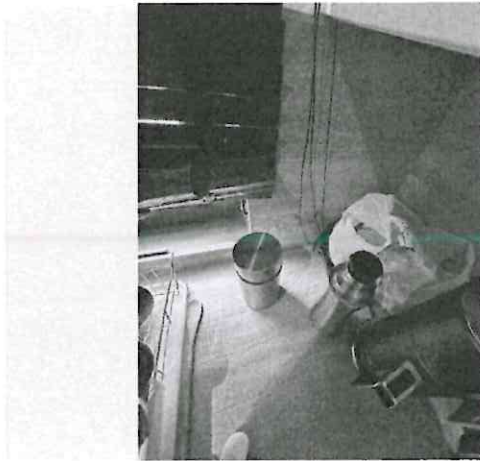
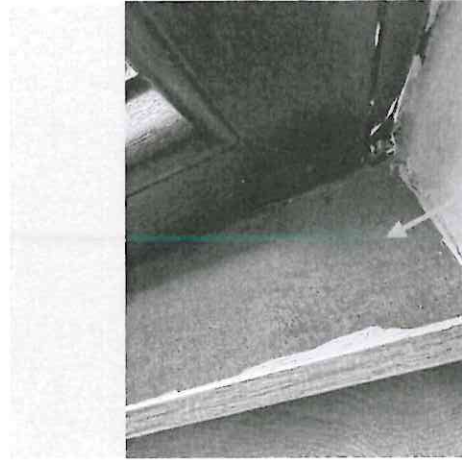
## Fiche 2: AD-Muur-Vensterbank-G

Geen verdachte vensterbank - in de woning is er geen verdachte vensterbank aanwezig.

De asbestdeskundige beoordeelt het materiaal als niet-asbestverdacht.

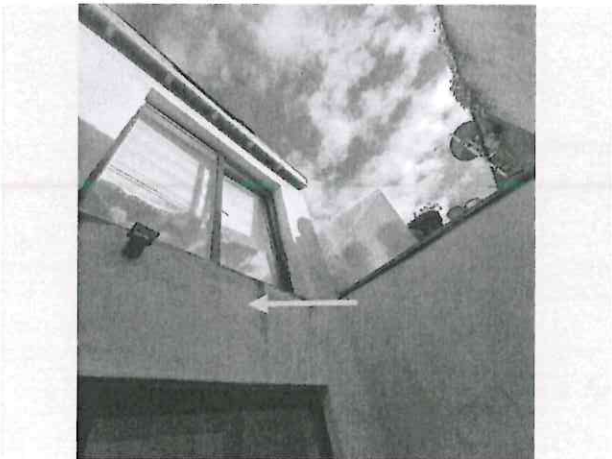
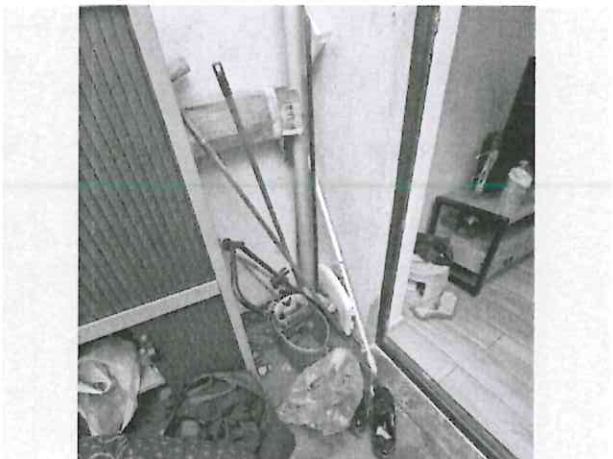
# Fiche 3: BR-Achtergevel-Cementage/crepi-M-Buitenlucht

Geen asbest

| # | Type | Referentie | Resultaat |
|---|---|---|---|
| 3.1 | Mengmonster | MM02 | Geen asbest |

| Opmerking | De opgegeven volumes zijn slechts schattingen en mogen niet worden gebruikt als maatstaf voor heffingen. Er is cementage/ crepi aanwezig langs de achtergevel van de woning. |

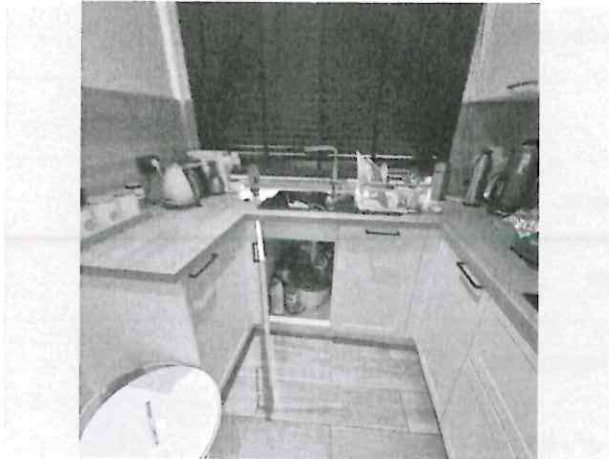
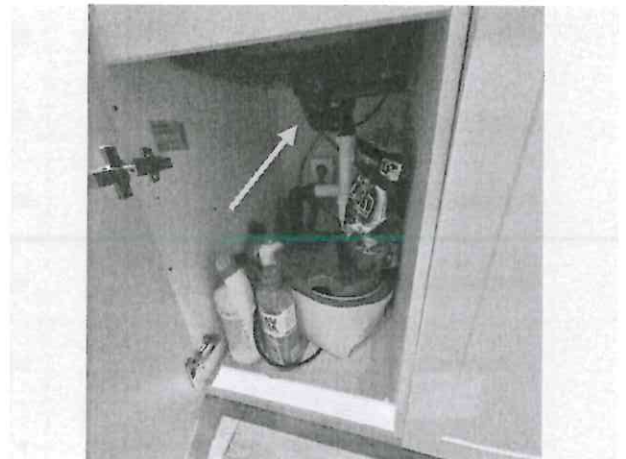
## Fiche 4: BR-Muur-Pleisterwerk-M

Geen asbest

| # | Type | Referentie | Resultaat |
|---|---|---|---|
| 4.1 | Mengmonster | MM01 | Geen asbest |

| Opmerking | <p>Volgens het inspectieprotocol is een monstername van het pleisterwerk verplicht om dit te identificeren als niet-asbesthoudend. Locatie staalname:</p> <p>Hal: pleisterwerk aanwezig - staalname nabij de voordeur</p> <p>verblijfsruimte: pleisterwerk aanwezig - staalname in de slaapkamer op het eerste verdiep langs de voorgevel bij de radiator</p> <p>natte ruimte: pleisterwerk aanwezig - staalname in de keuken onder het aanrecht</p> <p>Stooklokaal: geen pleisterwerk aanwezig</p> <p>De vermelde oppervlaktes en volumes betreffen een berekende schatting. Er worden geen rechten verleend aan deze oppervlaktes/volumes. De dikte is een schatting die voorkomt uit de monsterplaatsen en is daarom niet altijd representatief.</p> |

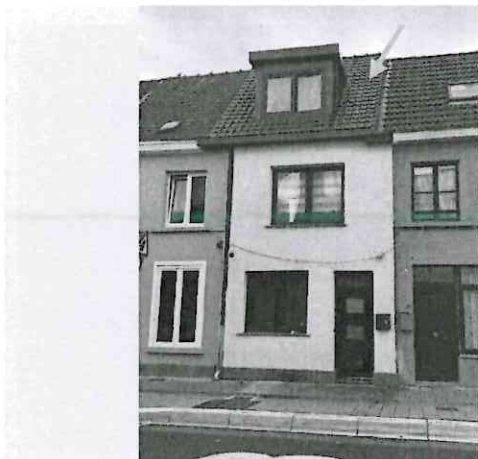
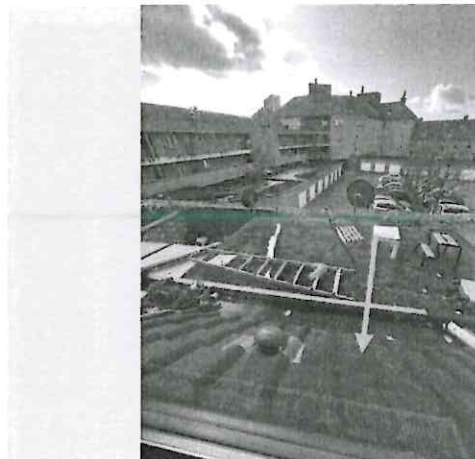
## Fiche 5: AD-Dakbedekking dakpannen

| Beschrijving | Notitie | Terug te vinden op plannen |
|---|---|---|
| Fiche 5: AD-Dakbedekking dakpannen | Op het hellend dak van de woning zijn er dakpannen aanwezig. | - |

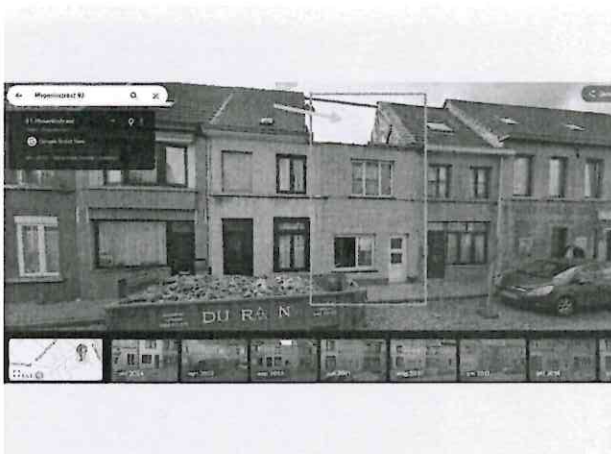
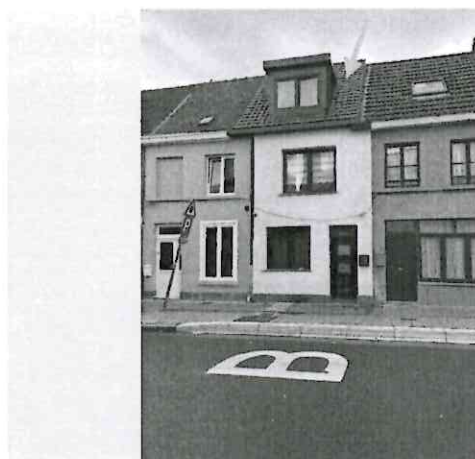
## Fiche 6: AD-Hdak-Nieuw dak

| Beschrijving | Notitie | Terug te vinden op plannen |
|---|---|---|
| Fiche 6: AD-Hdak-Nieuw dak | Op basis van foto's van gepunt wordt aangetoond dat het dak volledig vernieuwd is. In 2022 was er tijdelijk geen dak op de woning. Nadien werd er een nieuw dak voorzien. We hebben hier ook een factuur van ontvangen. Deze toepassing is niet asbestverdacht. | Plan 1.10: Woning plan |

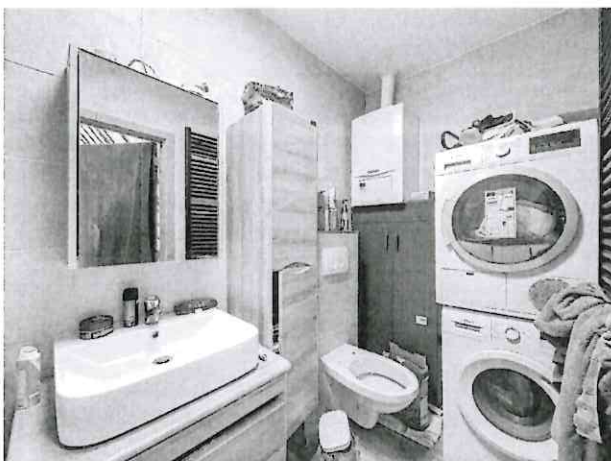
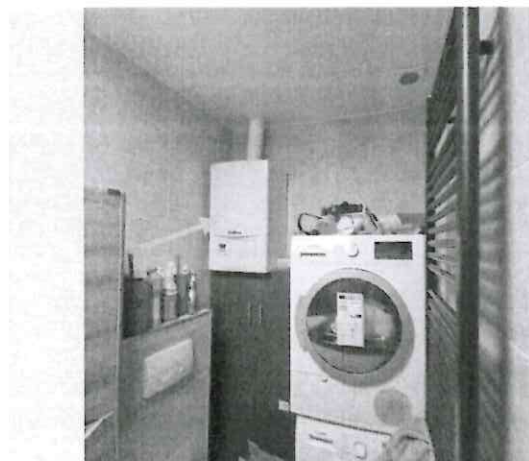
## Fiche 7: AD- CV-ketel niet verdacht materiaal

| Beschrijving | Notitie | Terug te vinden op plannen |
|---|---|---|
| Fiche 7: AD- CV-ketel niet verdacht materiaal | Bij de cv ketel zijn er geen verdachte materialen aanwezig. Het bouwjaar van de ketel dateert van na 2001 en valt niet onder de risicojaren. | - |

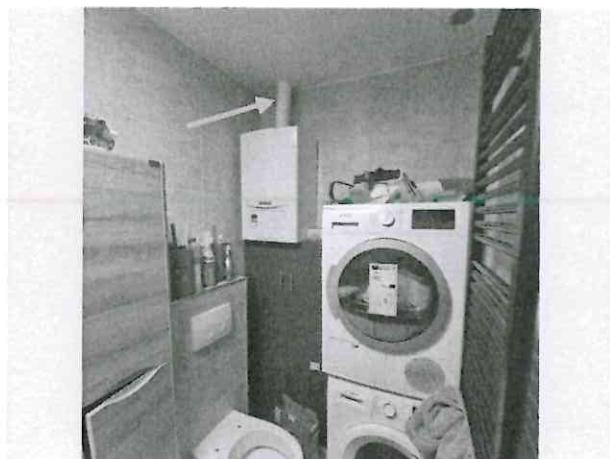
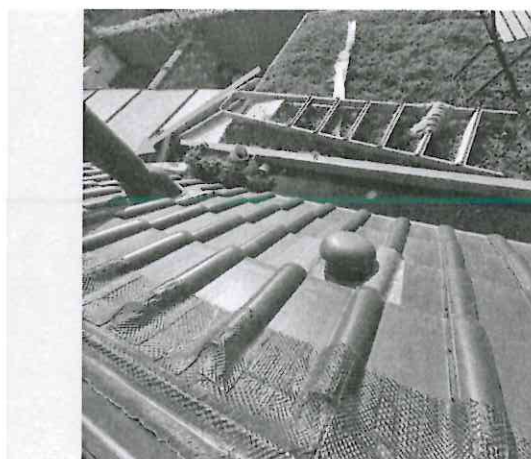
## Fiche 8: AD-Rookgasafvoer in kunststof

| Beschrijving | Notitie | Terug te vinden op plannen |
|---|---|---|
| Fiche 8: AD-Rookgasafvoer in kunststof | Er is een rookgaskanaal aanwezig in kunststof dat aangesloten is op de centrale verwarmingsketel. | - |

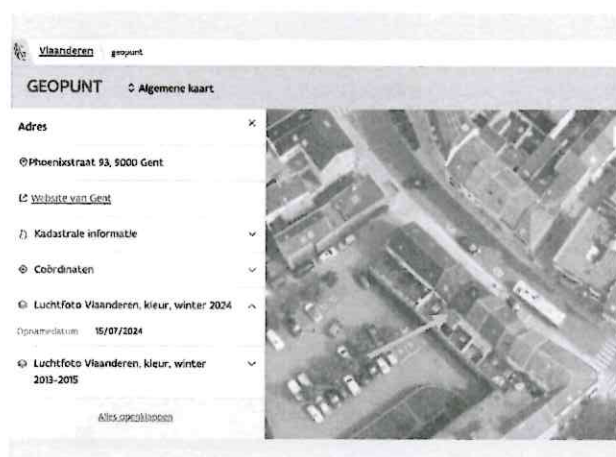
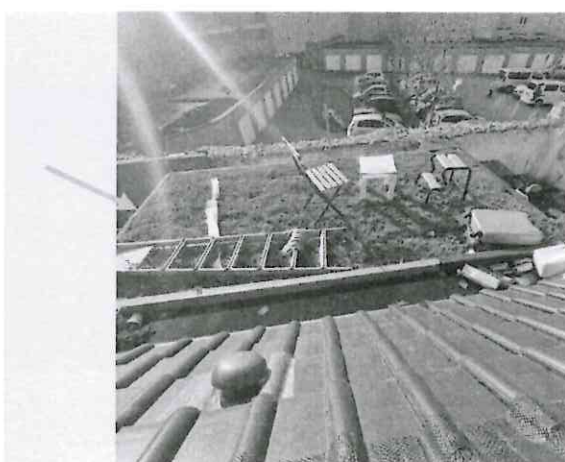
## Fiche 9: AD-Dak-Nieuwe Roofing-G

| Beschrijving | Notitie | Terug te vinden op plannen |
|---|---|---|
| Fiche 9: AD-Dak-Nieuwe Roofing-G | Er is nieuwe roofing aanwezig op het dak. Dit werd bewezen met foto's van geopunt. Het is wel niet zichtbaar of er nog oude verdachte lagen aanwezig zijn onder de vernieuwde roofing. Dit is destructief onderzoek en niet noodzakelijk voor dit attest. | Plan 1.10: Woning plan |

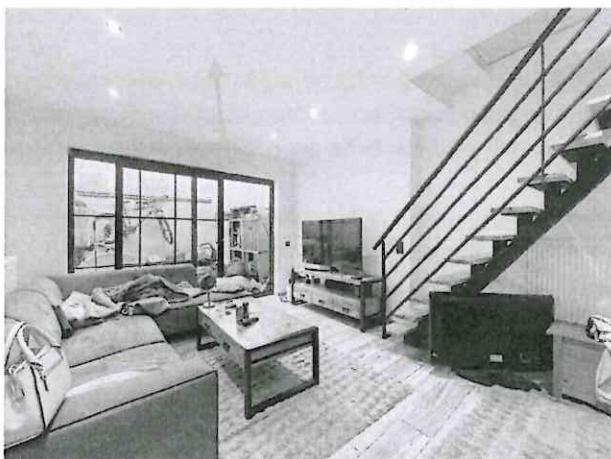
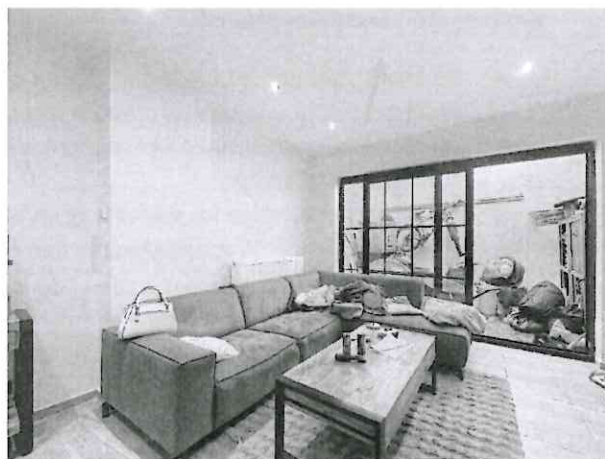
### Fiche 10: AD-Plafond-Ander materiaal

| Beschrijving | Notitie | Terug te vinden op plannen |
|---|---|---|
| Fiche 10: AD-Plafond-Ander materiaal | Er is een verlaagd plafond aanwezig in de woning. Het is niet zichtbaar of hier nog pleisterwerk of ander materiaal aanwezig is onder het verlaagd plafond. Dit is destructief onderzoek en niet noodzakelijk voor dit attest. Het is niet duidelijk of er pleisterwerk aanwezig is achter deze valse wanden, het is aangewezen om bijkomend onderzoek uit te voeren bij werken. | Plan 1.5: Grondplan gelijkvloers plafond<br>Plan 1.7: Grondplan eerste verdiep plafond<br>Plan 1.9: Grondplan tweede verdiep plafond |
