Asbestinventarisatetest

Kloosterstraat 23, 9860 Oosterzele

Attestnummer : 20260522-000154.000

Uitgegeven op : 22.05.2026

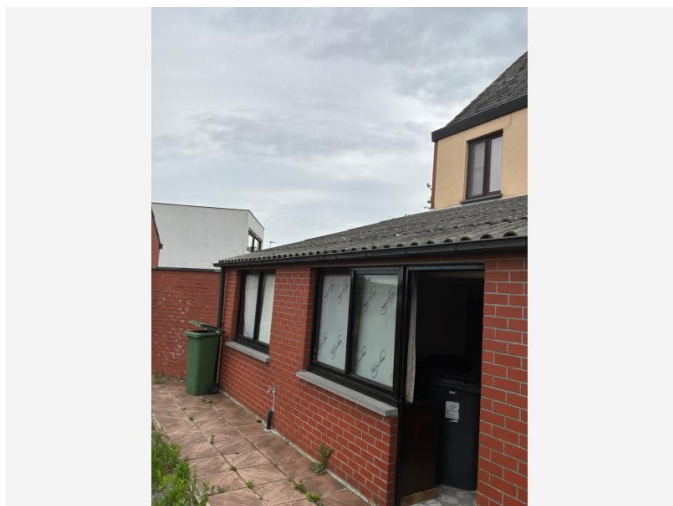
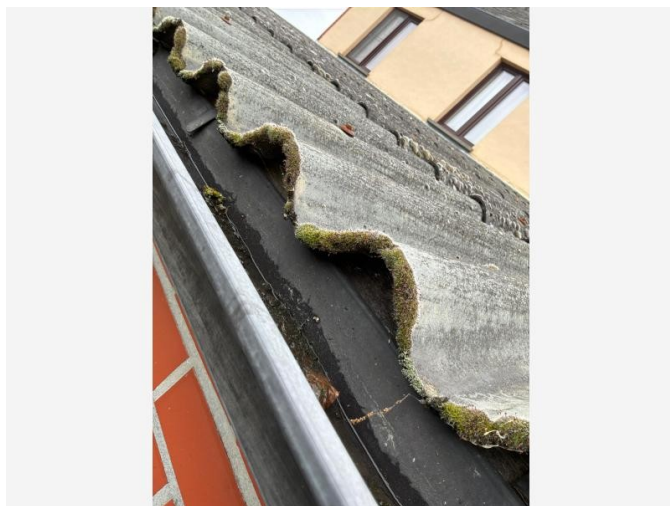
Het asbestmateriaal valt onder de mijlpaal van 2040.

Dringend verwijderen

Beschrijving	Sediment en slib in goot
Type afvalstof	Betreft resten (contaminatie) van verwerking of beschadiging
Type resten (contaminatie)	<ul style="list-style-type: none">• Stof, deeltjes < 4 mm, flinters, gruis (vermengd in materiaal)
Besmette materialen	<ul style="list-style-type: none">• Sediment (dakgoot, afvoerbuï, regenwaterput, ...)
Bron van de resten	Dak / Gevel
Omgeving	Buiten
Primaire drager	Infrastructuur hemelwater (opvang en afvoer)
Gebondenheid resten	Niet hecht
Hoeveelheid (gewicht - aantal)	<ul style="list-style-type: none">• 20,00 kg - 1 stuk
Totaal gewicht	20,00 kg
Eenvoudig bereikbaar	Ja
Identificatiemethode	De asbestdeskundige beoordeelt het materiaal als asbestverdacht en dus asbesthoudend, en dit zonder monstername.
Opmerking	geschatte hoeveelheid

- Verwijder het asbestafval.
- Voer bijkomende staalname(s) uit.

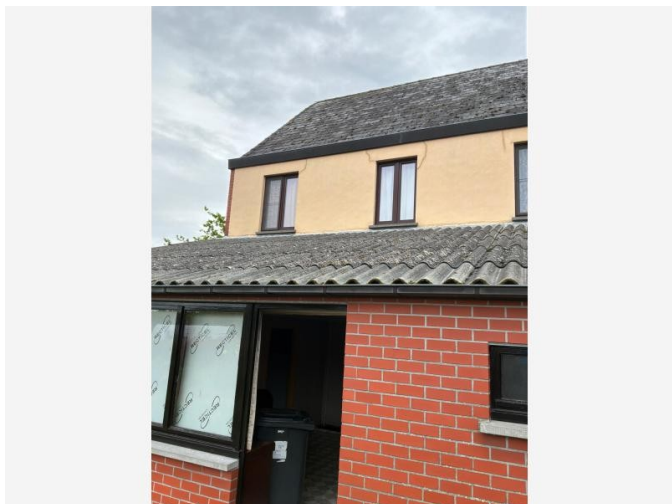
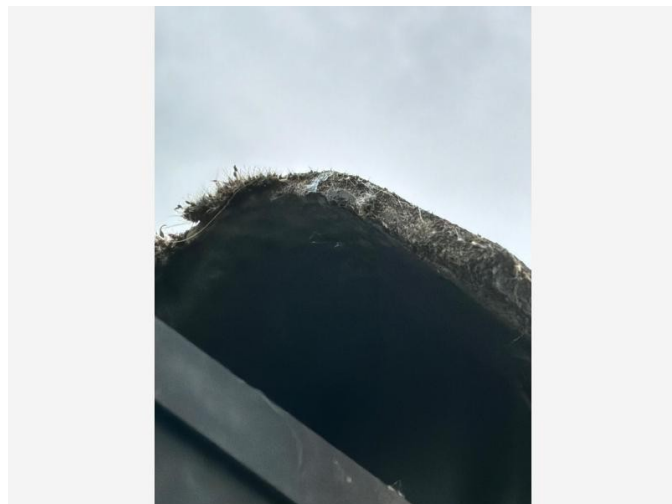
Het asbestmateriaal valt onder de mijlpaal van 2034.

Dringend verwijderen

Eindbeoordeling materiaalrisico	Hoog materiaalrisico en/of hoge kans op vezelvrijgave
---------------------------------	---

Gebondenheid	Categorie 1: hechtgebonden in oorsprong
Asbestsoort (vezeltype)	Crocidoliet aanwezig
Asbestconcentratie	Laag (< 50%)
Afschermingsgraad van het gehele materiaal	Geheel of deels vrij aan de binnenlucht, maar geen contact met binnenluchtstromen
Toestand van het materiaal	Matig beschadigd, matig verweerd

Beschrijving	golfplaten dak
Omgeving	Grenst aan binnen- en buitenlucht
Primaire drager	Schuin dak
Asbestmateriaal	Dak- en gevelbekleding - Golfplaat
Bindmiddel van asbestmateriaal	Cement
Gebondenheid op basis van bindmiddel	Hecht
Hoeveelheid (oppervlakte - aantal)	<ul style="list-style-type: none">• 59,00 m² - 1 stuk
Totale oppervlakte	59,00 m ²
Eenvoudig bereikbaar	Ja
Bevestigingswijze	<ul style="list-style-type: none">• Geschroefd
Identificatiemethode	De asbestdeskundige beoordeelt het materiaal als asbesthoudend, en dit zonder monsternamen.
Destructieve handeling voor identificatie	Nee
Opmerking	Geschatte hoeveelheid. Breukvlak gemaakt: duidelijk asbestvezels aanwezig.

- Zorg voor een veilig beheer. Vermijd het beschadigen van het asbestmateriaal. Controleer de toestand jaarlijks op wijzigingen.
- Hemelwater dat afspoelt van asbestcement daken of gevels kan asbestdeeltjes bevatten. Gebruik het enkel voor gesloten circuits (bv. spoelen toiletten). Reinig na het vervangen van het dak of de gevel de dakgoten en regenwaterput of -ton om asbesthoudend sediment of slib te verwijderen
- Voer bijkomende staalname(s) uit.

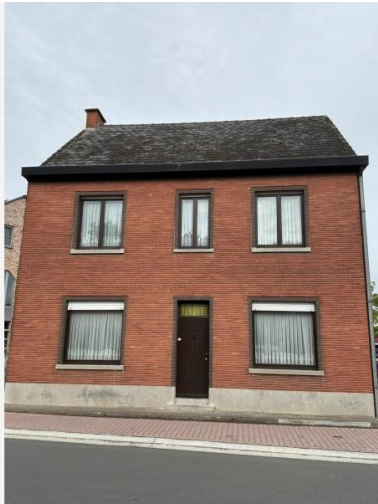
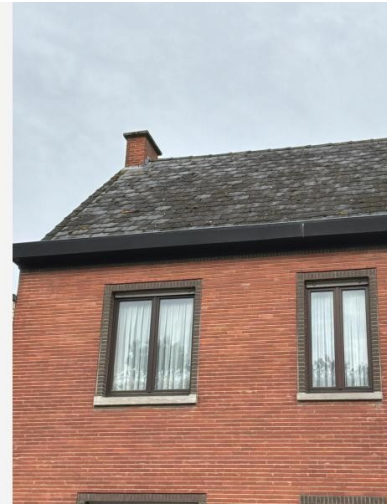
Het asbestmateriaal valt onder de mijlpaal van 2034.

Verwijderen

Eindbeoordeling materiaalrisico	Verhoogd materiaalrisico en/of verhoogde kans op vezelvrijgave
---------------------------------	--

Gebondenheid	Categorie 1: hechtgebonden in oorsprong
Asbestsoort (vezeltype)	Crocidoliet aanwezig
Asbestconcentratie	Laag (< 50%)
Afschermingsgraad van het gehele materiaal	Geheel of deels vrij aan de buitenlucht, maar geen contact met binnenlucht
Toestand van het materiaal	Matig beschadigd, matig verweerd

Beschrijving	leien dak
Omgeving	Buiten
Primaire drager	Schuin dak
Asbestmateriaal	Dak- en gevelbekleding - Lei, shingle
Bindmiddel van asbestmateriaal	Cement
Gebondenheid op basis van bindmiddel	Hecht
Hoeveelheid (oppervlakte - aantal)	<ul style="list-style-type: none">• 90,00 m² - 1 stuk
Totale oppervlakte	90,00 m ²
Eenvoudig bereikbaar	Ja
Bevestigingswijze	<ul style="list-style-type: none">• Geschroefd• Genageld, geniet
Identificatiemethode	<p>De asbestdeskundige beoordeelt het materiaal als asbestverdacht en dus asbesthoudend, en dit zonder monstername.</p> <p>Motivatie: Er is een onderzoeksbeperking die monstername verhindert; De ruimte of het materiaal bevindt zich hoger dan 3,5 meter vanaf een vaste ondergrond.</p>
Destructieve handeling voor identificatie	Nee
Opmerking	Geschatte hoeveelheid

- Zorg voor een veilig beheer. Vermijd het beschadigen van het asbestmateriaal. Controleer de toestand jaarlijks op wijzigingen.
- Hemelwater dat afspoelt van asbestcement daken of gevels kan asbestdeeltjes bevatten. Gebruik het enkel voor gesloten circuits (bv. spoelen toiletten). Reinig na het vervangen van het dak of de gevel de dakgoten en regenwaterput of -ton om asbesthoudend sediment of slib te verwijderen
- Voer bijkomende staalname(s) uit.

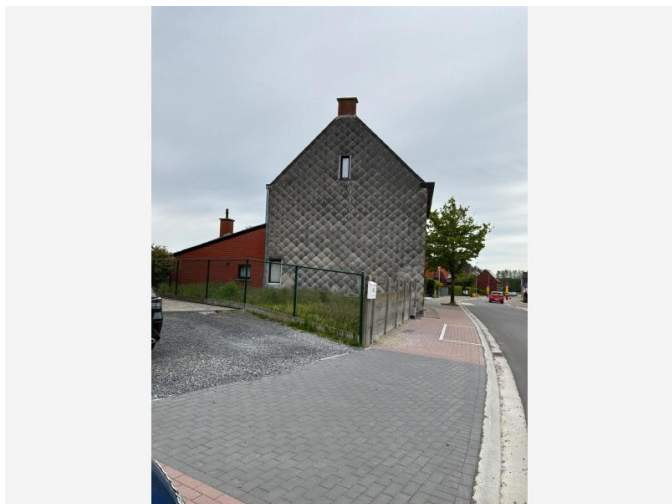
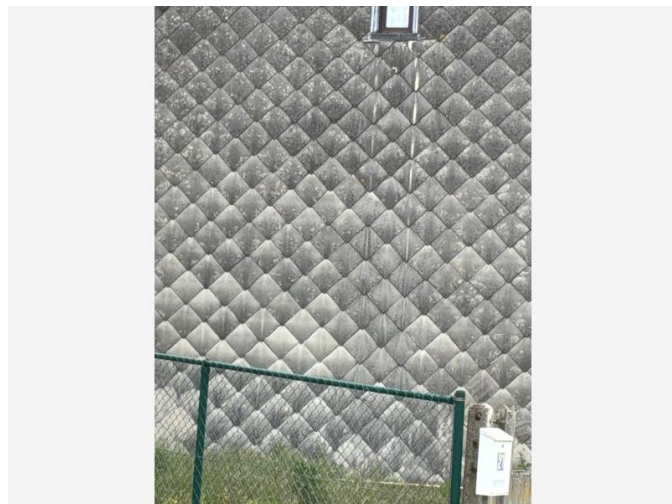
Het asbestmateriaal valt onder de mijlpaal van 2034.

Verwijderen

Beschrijving	Leien gevel
Omgeving	Buiten
Primaire drager	Wand buitenschil
Asbestmateriaal	Dak- en gevelbekleding - Lei, shingle
Bindmiddel van asbestmateriaal	Cement
Gebondenheid op basis van bindmiddel	Hecht
Hoeveelheid (oppervlakte - aantal)	<ul style="list-style-type: none">• 25,00 m² - 1 stuk
Totale oppervlakte	25,00 m ²
Eenvoudig bereikbaar	Ja
Bevestigingswijze	<ul style="list-style-type: none">• Geklemd• Geschroefd• Genageld, geniet
Identificatiemethode	De asbestdeskundige beoordeelt het materiaal als asbesthoudend, en dit zonder monstername.
Destructieve handeling voor identificatie	Nee
Opmerking	Geschatte hoeveelheid, vezels met blote oog zichtbaar

- Zorg voor een veilig beheer. Vermijd het beschadigen van het asbestmateriaal. Controleer de toestand jaarlijks op wijzigingen.
- Verwijder dit asbestmateriaal zo snel mogelijk. Volg de toestand goed op.
- Hemelwater dat afspoelt van asbestcement daken of gevels kan asbestdeeltjes bevatten. Gebruik het enkel voor gesloten circuits (bv. spoelen toiletten). Reinig na het vervangen van het dak of de gevel de dakgoten en regenwaterput of -ton om asbesthoudend sediment of slib te verwijderen
- Voer bijkomende staalname(s) uit.

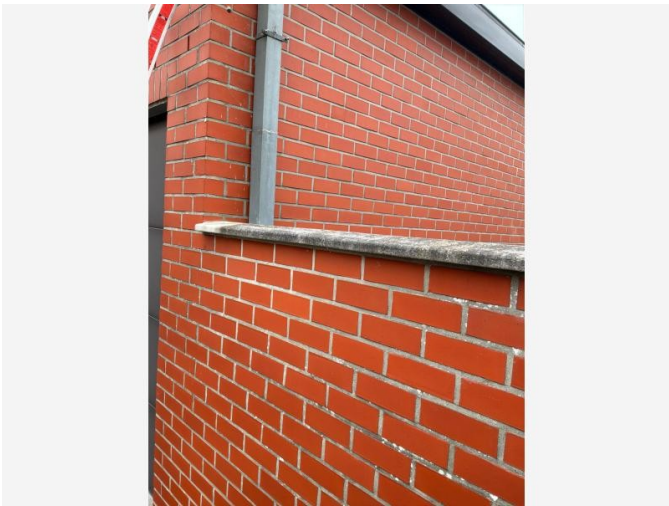
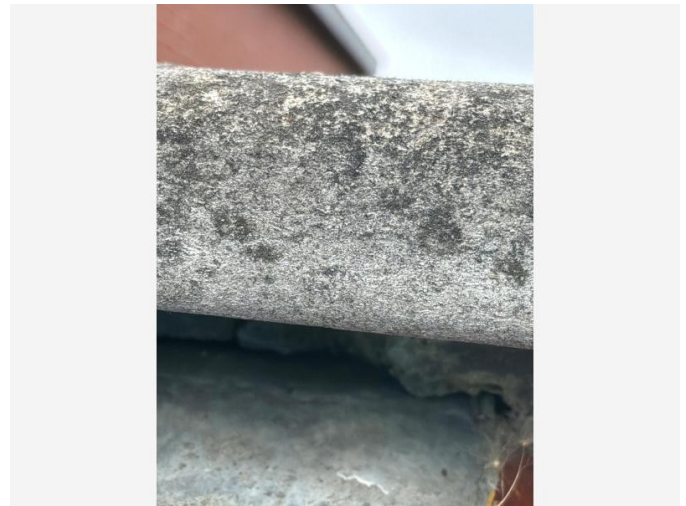
Beschrijving	Asbest dekstenen
Omgeving	Buiten
Primaire drager	Wand vrijstaand (scheidingsmuur, ...)
Asbestmateriaal	Plaat, paneel, tablet - Hol
Bindmiddel van asbestmateriaal	Cement
Gebondenheid op basis van bindmiddel	Hecht
Hoeveelheid (oppervlakte - dikte - aantal)	<ul style="list-style-type: none">• 4,00 m² - 3,00 cm - 1 stuk
Totaal volume	0,12 m ³
Eenvoudig bereikbaar	Ja
Bevestigingswijze	<ul style="list-style-type: none">• Los (al dan niet bedekt)
Identificatiemethode	<p>De asbestdeskundige beoordeelt het materiaal als asbestverdacht en dus asbesthoudend, en dit zonder monstername.</p> <p>Motivatie: Er is een onderzoeksbeperking die monstername verhindert; De ruimte of het materiaal bevindt zich hoger dan 3,5 meter vanaf een vaste ondergrond.</p>
Destructieve handeling voor identificatie	Nee
Opmerking	Geschatte hoeveelheid

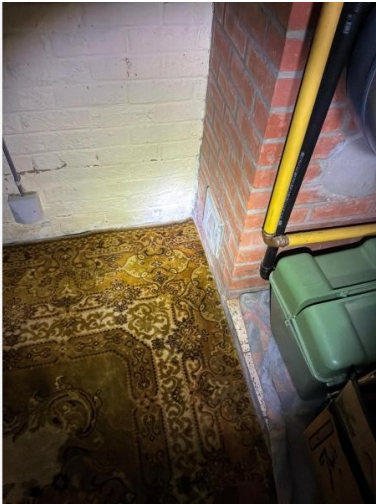
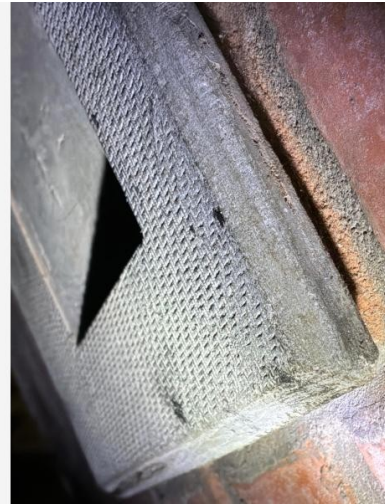
Beschrijving	Asbest cement luikje
Omgeving	Binnen
Primaire drager	HVAC infrastructuur en uitrusting
Asbestmateriaal	Brandwerende afsluiting (prefab geheel) - Luik
Bindmiddel van asbestmateriaal	Cement
Gebondenheid op basis van bindmiddel	Hecht
Hoeveelheid (gewicht - aantal)	<ul style="list-style-type: none">• 5,00 kg - 1 stuk
Totaal gewicht	5,00 kg
Eenvoudig bereikbaar	Ja
Bevestigingswijze	<ul style="list-style-type: none">• Los (al dan niet bedekt)• Geklemd
Identificatiemethode	De asbestdeskundige beoordeelt het materiaal als asbesthoudend, en dit zonder monstername.
Destructieve handeling voor identificatie	Nee
Opmerking	Geschatte hoeveelheid Vezels zichtbaar met blote oog

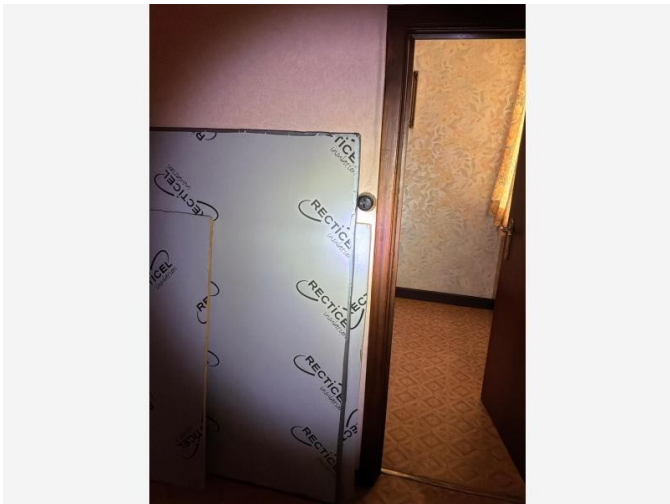
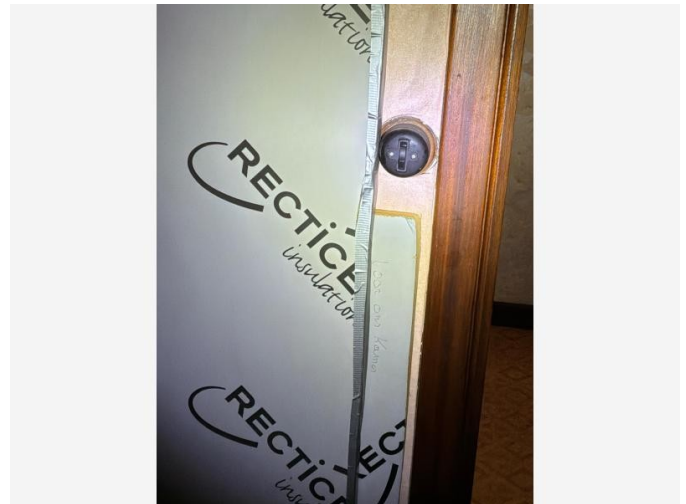
Beschrijving	Bakeliet electra
Omgeving	Binnen
Primaire drager	Communicatie en elektrische infrastructuur en uitrusting
Asbestmateriaal	Plaat, paneel, tablet - Type Bakeliet
Bindmiddel van asbestmateriaal	Kunststof of -hars
Gebondenheid op basis van bindmiddel	Hecht
Hoeveelheid (oppervlakte - dikte - aantal)	• 0,59 m ² - 0,30 cm - 1 stuk
Totaal volume	0,002 m ³
Eenvoudig bereikbaar	Ja
Bevestigingswijze	• Onbekend
Identificatiemethode	De asbestdeskundige beoordeelt het materiaal als asbestverdacht en dus asbesthoudend, en dit zonder monstername. Motivatie: De monstername brengt andere schade aan dan schade die inherent is aan de monstername.
Destructieve handeling voor identificatie	Nee
Opmerking	Geschatte hoeveelheid Betreft verschillende toepassingen in bakeliet

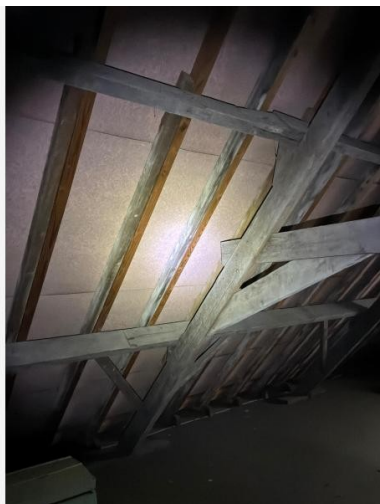
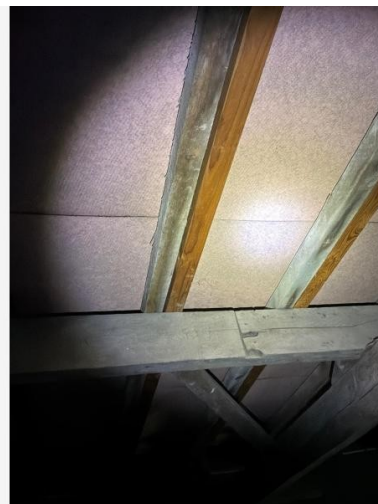
Beschrijving	menuiserite onderdak
Omgeving	Binnen
Primaire drager	Schuin dak
Asbestmateriaal	Plaat, paneel, tablet - Type Menuiserite
Bindmiddel van asbestmateriaal	Cement
Gebondenheid op basis van bindmiddel	Hecht
Hoeveelheid (oppervlakte - dikte - aantal)	<ul style="list-style-type: none">• 90,01 m² - 0,30 cm - 1 stuk
Totaal volume	0,27 m ³
Eenvoudig bereikbaar	Nee <ul style="list-style-type: none">• Het asbestmateriaal is bedekt (uitgezonderd laag verf, coating, behang, kunststof, textiel) en het wegnemen van het bedekkende materiaal kan niet zonder het bedekkende materiaal te beschadigen.
Bevestigingswijze	<ul style="list-style-type: none">• Onbekend
Identificatiemethode	Een monstername door de asbestdeskundige met laboanalyse door een asbestlabo.
Destructieve handeling voor identificatie	Nee
Opmerking	Geschatte hoeveelheid

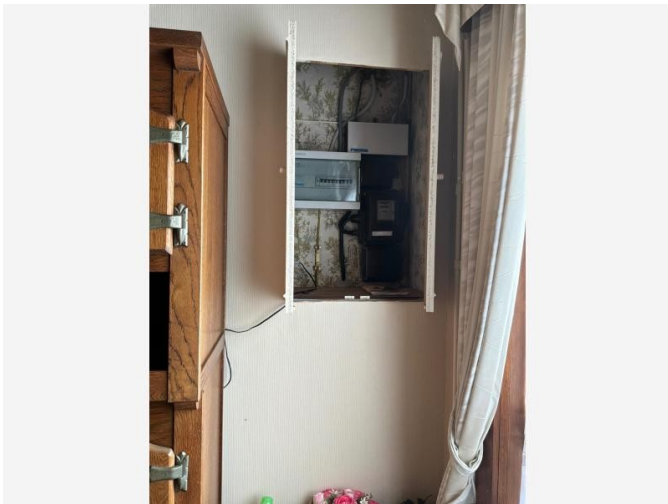
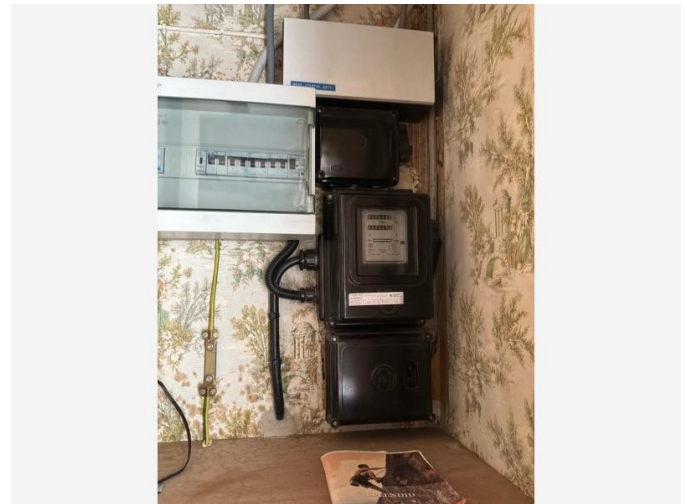
Beschrijving	bakeliet zekeringkast
Omgeving	Binnen
Primaire drager	Communicatie en elektrische infrastructuur en uitrusting
Asbestmateriaal	Plaat, paneel, tablet - Type Bakeliet
Bindmiddel van asbestmateriaal	Kunststof of -hars
Gebondenheid op basis van bindmiddel	Hecht
Hoeveelheid (oppervlakte - dikte - aantal)	• 0,50 m ² - 0,30 cm - 1 stuk
Totaal volume	0,002 m ³
Eenvoudig bereikbaar	Ja
Bevestigingswijze	• Geschroefd
Identificatiemethode	De asbestdeskundige beoordeelt het materiaal als asbestverdacht en dus asbesthoudend, en dit zonder monsternamen. Motivatie: De materialen behoren niet toe aan de eigenaar voor wie de asbestdeskundige de asbestinventaris uitvoert.
Destructieve handeling voor identificatie	Nee
Opmerking	Geschatte hoeveelheid. Deels of volledig eigendom van andere eigenaar

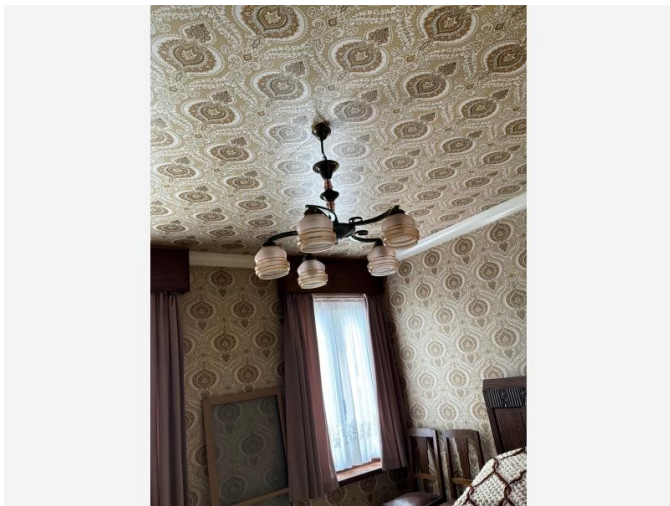
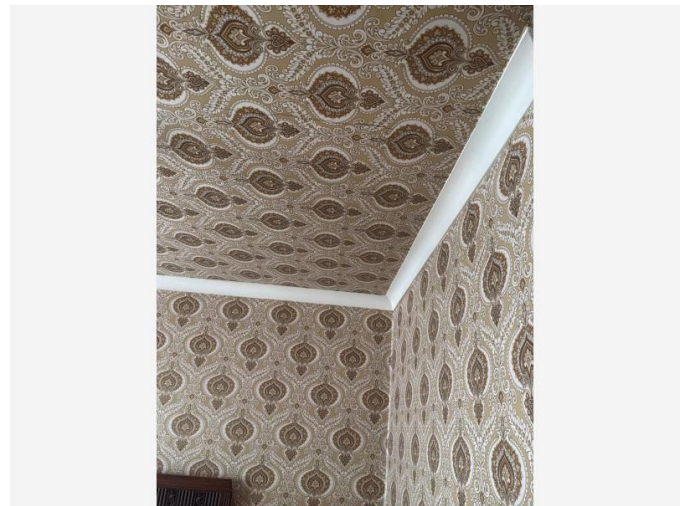
Beschrijving	pleisterwerk plafond
Omgeving	Binnen
Primaire drager	Plafond
Bindmiddel van materiaal	Gips - kalk
Gebondenheid op basis van bindmiddel	Niet-hechtgebonden
Hoeveelheid (oppervlakte - dikte - aantal)	• 120,00 m ² - 1,00 cm - 1 stuk
Totaal volume	1,20 m ³
Identificatiemethode	Een monstername door de asbestdeskundige met laboanalyse door een asbestlabo.
Destructieve handeling voor identificatie	Nee
Opmerking	Geschatte hoeveelheid. Monsters genomen conform IP2. Ruimtes niet aanwezig: natte, trap, stook

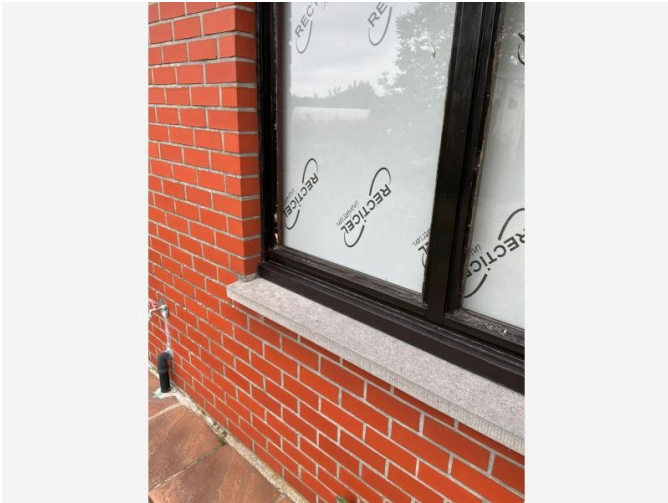
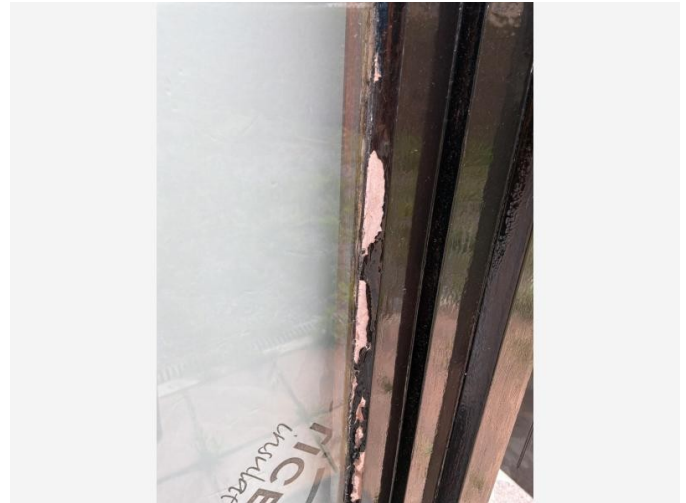
Beschrijving	mastiek houten ramen achter
Omgeving	Grenst aan binnen- en buitenlucht
Primaire drager	Wandopening verticaal (raam, deur, ...)
Bindmiddel van materiaal	Kitten, mastiek, pasta
Gebondenheid op basis van bindmiddel	Hecht
Hoeveelheid (gewicht - aantal)	<ul style="list-style-type: none">• 2,00 kg - 1 stuk
Totaal gewicht	2,00 kg
Identificatiemethode	Een monstername door de asbestdeskundige met laboanalyse door een asbestlabo.
Destructieve handeling voor identificatie	Nee
Opmerking	Geschatte hoeveelheid.

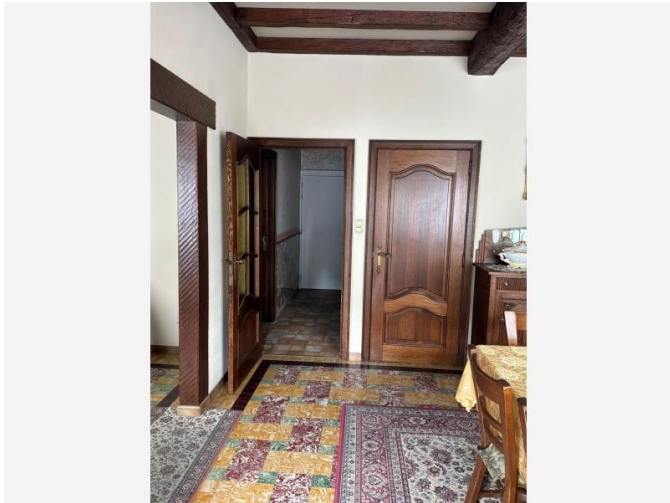
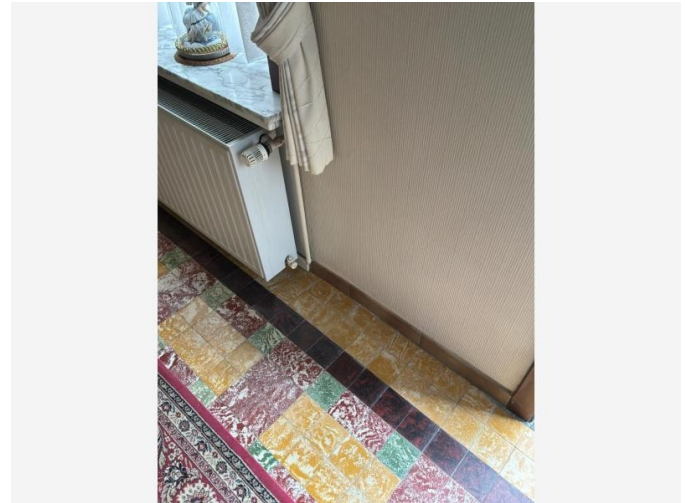
Beschrijving	pleisterwerk wanden
Omgeving	Binnen
Primaire drager	Binnenwand
Bindmiddel van materiaal	Gips - kalk
Gebondenheid op basis van bindmiddel	Niet-hechtgebonden
Hoeveelheid (oppervlakte - dikte - aantal)	• 115,00 m ² - 1,00 cm - 1 stuk
Totaal volume	1,15 m ³
Identificatiemethode	Een monstername door de asbestdeskundige met laboanalyse door een asbestlabo.
Destructieve handeling voor identificatie	Nee
Opmerking	Geschatte hoeveelheid. Monsters genomen conform IP2. Ruimtes niet aanwezig: natte,

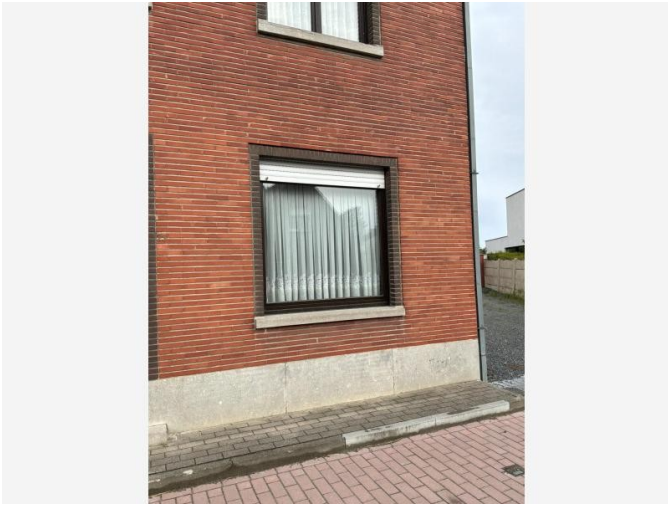
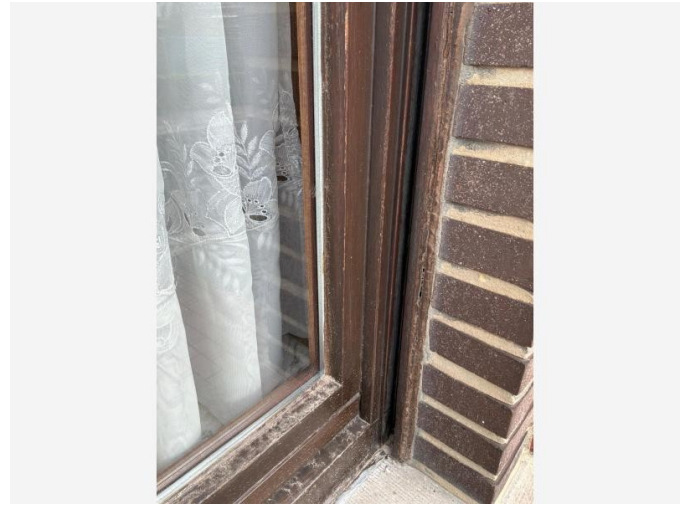
Fiche 23: mastiek type: niet asbest verdacht	Aanwezig in alle ramen, buiten de andere aangeduide types. Dit type mastiek is niet asbest verdacht	-
