# Asbestinventarisatetest

Brogelerweg 55, 3950 Bocholt

Attestnummer : 20241203-000476.001

Uitgegeven op : 22.12.2024

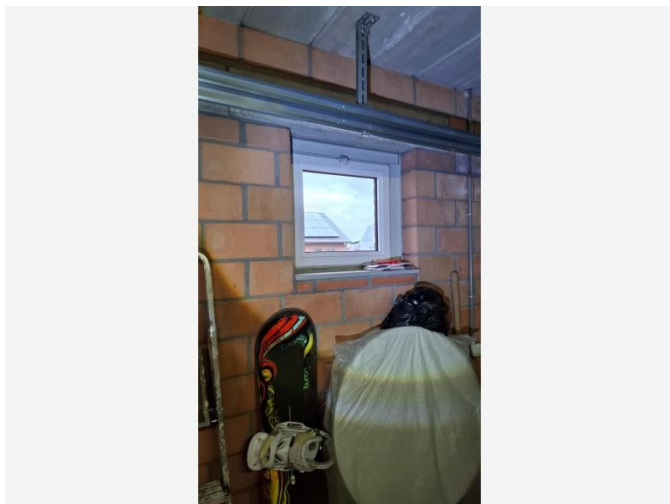
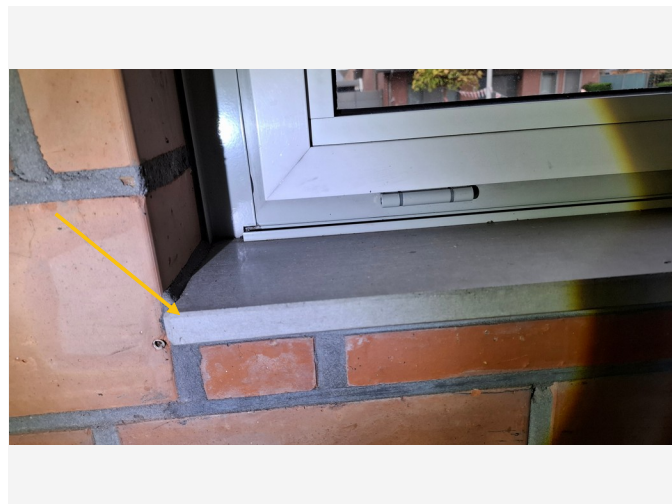
Het asbestmateriaal valt onder de mijlpaal van 2040.

Zorgvuldig beheren

Eindbeoordeling materiaalrisico	Laag materiaalrisico en/of verlaagde kans op vezelvrijgave
---------------------------------	--

Beschrijving	Vensterbank binnen garage
Omgeving	Binnen
Primaire drager	Wandopening verticaal (raam, deur, ...)
Asbestmateriaal	Plaat, paneel, tablet - Type Massal
Bindmiddel van asbestmateriaal	Cement
Gebondenheid op basis van bindmiddel	Hecht
Hoeveelheid (oppervlakte - dikte - aantal)	<ul style="list-style-type: none"><li>• 0,15 m<sup>2</sup> - 1,50 cm - 4 stuks</li></ul>
Totaal volume	0,009 m <sup>3</sup>
Eenvoudig bereikbaar	Ja
Bevestigingswijze	<ul style="list-style-type: none"><li>• Verlijmd, ingegoten, versmeerd</li><li>• Onbekend</li></ul>
Identificatiemethode	Vaststelling zonder monsternamen
Destructieve handeling voor identificatie	Nee
Opmerking	Hoeveelheid is een ruwe inschatting

- Zorg voor een veilig beheer. Vermijd het beschadigen van het asbestmateriaal. Controleer de toestand jaarlijks op wijzigingen.
- Scherm in afwachting van verwijdering het asbestmateriaal af van luchtstromingen en verstoring: bijvoorbeeld door het te verpakken, te fixeren, af te dekken, signalisatie - afbakening aan te brengen, ...

- Eenvoudige handelingen: mag via doe-het-zelf of door werknemer(s) met opleidingsattest eenvoudige handelingen  
"Laat u bijstaan door een erkend asbestverwijderaar vooraleer u aan de werken begint.

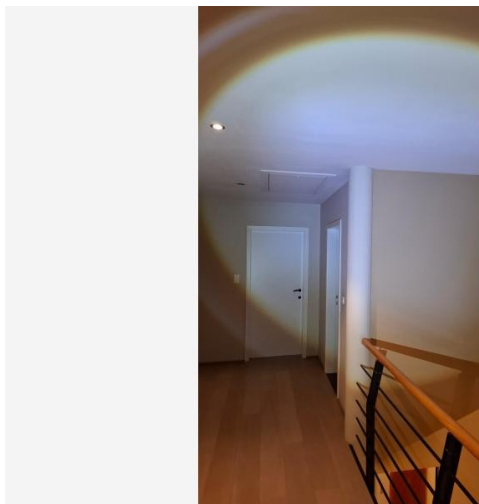
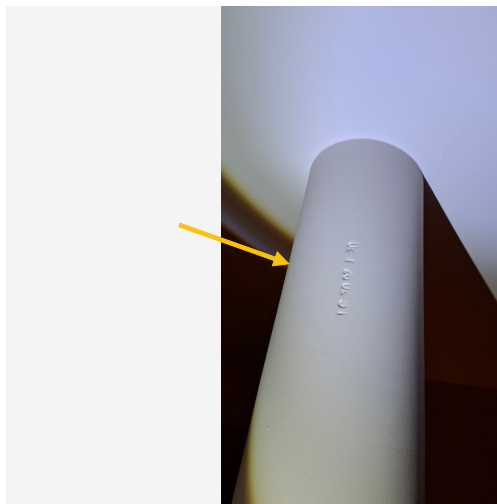
Het asbestmateriaal valt onder de mijlpaal van 2040.

Zorgvuldig beheren

Eindbeoordeling materiaalrisico	Laag materiaalrisico en/of verlaagde kans op vezelvrijgave
---------------------------------	--

#	Type	Referentie	Resultaat
2.1	Puntmonster	m10	Chrysotiel

Beschrijving	Pilaar terras en hal binnen (3x)
Omgeving	Grenst aan binnen- en buitenlucht
Primaire drager	Fundering-draagstructuur (horizontaal, verticaal)
Asbestmateriaal	Verloren bekisting - Buis, koper
Bindmiddel van asbestmateriaal	Cement
Gebondenheid op basis van bindmiddel	Hecht
Hoeveelheid (lengte - omtrek - dikte - aantal)	<ul style="list-style-type: none"><li>• 3,00 m - 80,00 cm - 2,00 cm - 1 stuk</li><li>• 7,00 m - 80,00 cm - 2,00 cm - 2 stuks</li></ul>
Totaal volume	0,272 m <sup>3</sup>
Eenvoudig bereikbaar	Nee <ul style="list-style-type: none"><li>• Verwijdering tast de bouwkundige integriteit aan.</li></ul>
Bevestigingswijze	<ul style="list-style-type: none"><li>• Verlijmd, ingegoten, versmeerd</li><li>• Onbekend</li></ul>
Identificatiemethode	Vaststelling met monsternamen
Destructieve handeling voor identificatie	Nee
Opmerking	Hoeveelheid is een ruwe inschatting

- Zorg voor een veilig beheer. Vermijd het beschadigen van het asbestmateriaal. Controleer de toestand jaarlijks op wijzigingen.
- Scherm in afwachting van verwijdering het asbestmateriaal af van luchtstromingen en verstoring: bijvoorbeeld door het te verpakken, te fixeren, af te dekken, signalisatie - afbakening aan te brengen, ...

- Eenvoudige handelingen: mag via doe-het-zelf of door werknemer(s) met opleidingsattest eenvoudige handelingen  
Laat u bijstaan door een erkend asbestverwijderaar vooraleer u aan de werken begint.  
In binnenruimtes mag u alleen hechtgebonden asbest verwijderen dat niet beschadigd is. Dat betekent dat het materiaal volledig intact is en er geen vrije asbestvezels zichtbaar zijn.  
Opgelet: ook tijdens het verwijderen moet het asbest intact blijven.  
Zorg er voor dat ALLE resten mee worden verwijderd en dat de bodem/vloer/ruimte volledig proper wordt achtergelaten

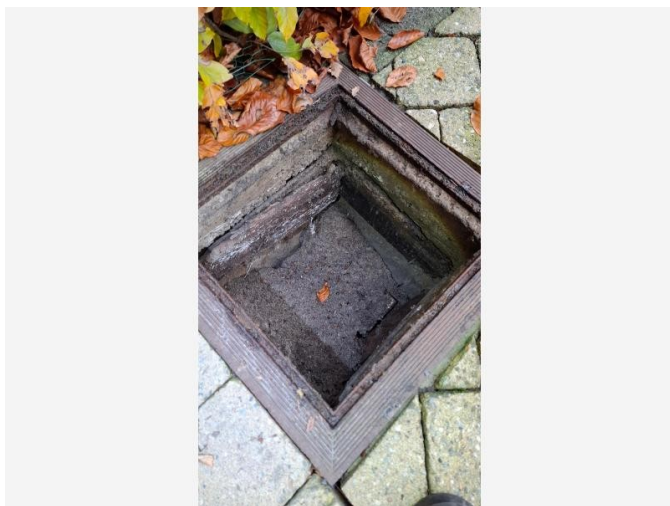
**Reden:** Het onderzoek kan niet uitgevoerd worden binnen de bepalingen van de Welzijnswet

**Uitleg van de asbestdeskundige:** Sommige putdeksels zijn niet eenvoudig op te heffen (zeer zwaar), te openen of zitten compleet vast. (Roest, beton, afval, vastgeschroefd).

Of er zit aarde, afval, water in de putjes waardoor niet alles zichtbaar is.

Hierdoor kunnen niet alle putjes worden gecontroleerd en kunnen er nog asbest toepassingen aanwezig zijn die niet geïnventariseerd zijn in dit attest.

Deze beperking is van middellange termijn en kan niet op korte termijn worden opgelost.

Laat dit verder onderzoeken.

Laat dus voor de start van werken/sloop ook deze zaken controleren op asbest.

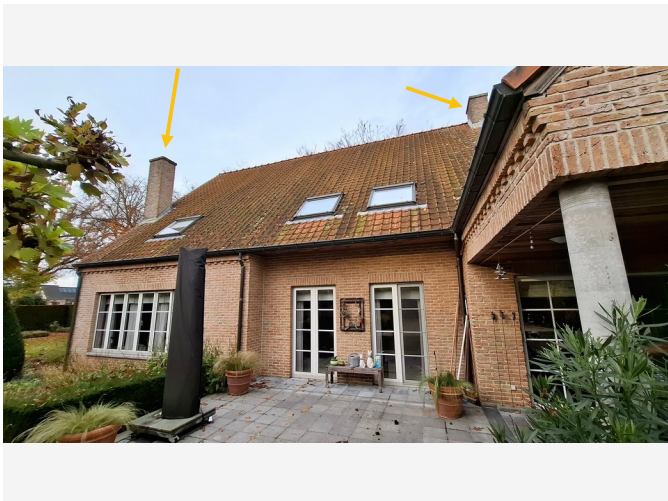
# Fiche 4: Schouw: mogelijke asbesttoepassing niet inspecteerbaar

**Reden:** Het onderzoek kan niet uitgevoerd worden binnen de bepalingen van de Welzijnswet

**Uitleg van de asbestdeskundige:** In de schouw kan mogelijks een asbesttoepassing zijn verwerkt: zoals een asbestcement buis (rookgasafvoer) of ander.

De schouw is waarneembaar maar de binnenkant is niet inspecteerbaar.

Laat de schouw verder controleren en verwijder de mogelijke asbesttoepassingen.

Maak duidelijke foto's van de schouw tijdens verder onderzoek.

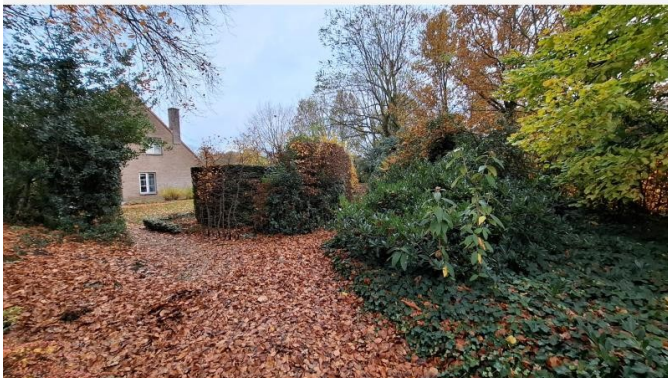
**Reden:** Overwoekerende vegetatie

In de tuin zijn veel planten, struiken en bomen aanwezig.

Er kon geen volledig onderzoek plaatsvinden door deze beperking.

Let op er kunnen dus asbesttoepassingen aanwezig zijn die niet zichtbaar/bereikbaar waren tijdens het plaatsbezoek.

Ook putdeksels of ondergrondse infrastructuur is soms niet zichtbaar door deze beperking.

Laat indien gewenst de tuin/perceel opruimen en vrijmaken van vegetatie, zodat verder onderzoek kan plaats vinden.

Let op dat tijdens het opruimen de mogelijks aanwezige asbesttoepassingen correct worden verwijderd.

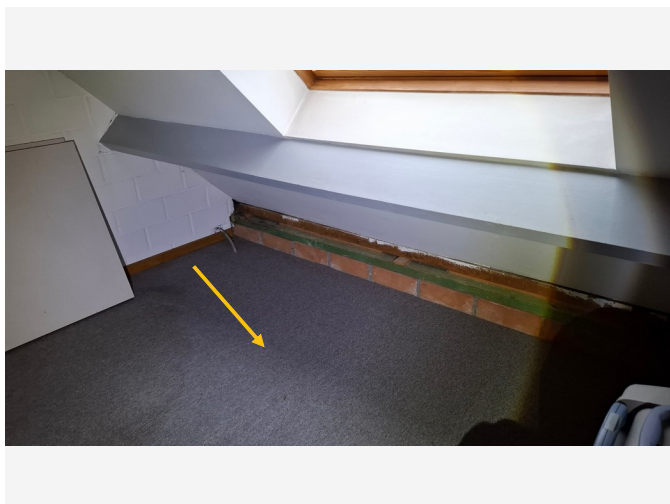
Tapijt zelf is niet asbest verdacht maar onder dit tapijt kunnen mogelijks nog asbesthoudende vloerzeilen of lijmlagen zijn aangebracht. Laat dit verder onderzoeken.

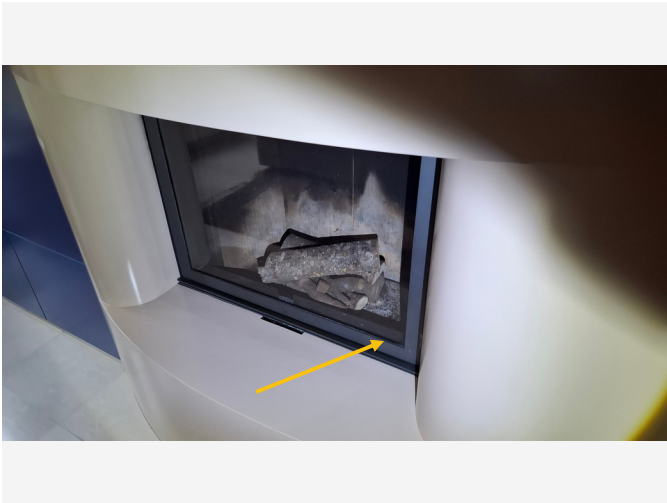
Het koord in de kachel is een wit blinkend koord, dit is niet verdacht.

Let op, er kunnen wel nog asbesttoepassingen in deze kachel op de niet zichtbare plaatsen.

Laat dit verder onderzoeken en verwijderen.

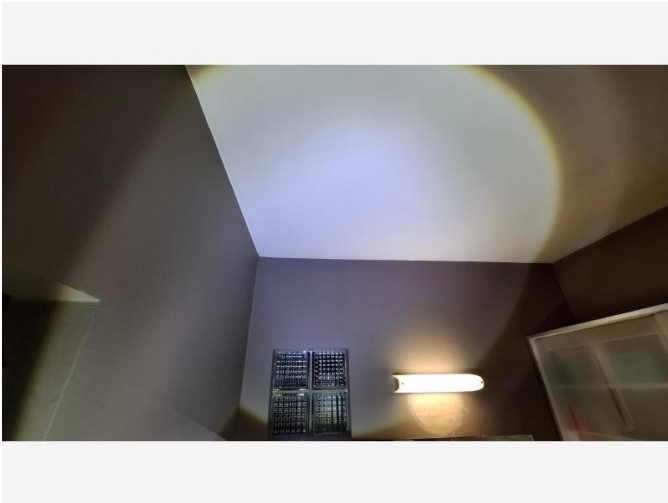
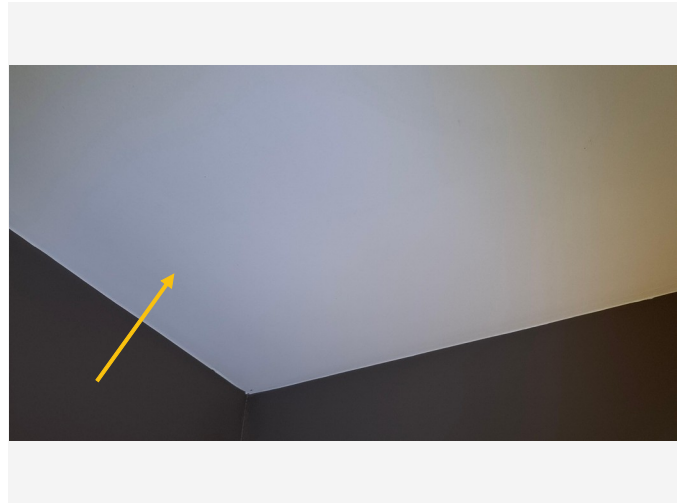
Geen asbest

#	Type	Referentie	Resultaat
12.1	Mengmonster	m2	Geen asbest

Beschrijving	Pleisterwerk plafond woning
Omgeving	Binnen
Primaire drager	Plafond
Bindmiddel van materiaal	Gips - kalk
Gebondenheid op basis van bindmiddel	Niet-hechtgebonden
Hoeveelheid (oppervlakte - dikte - aantal)	• 170,00 m <sup>2</sup> - 1,00 cm - 1 stuk
Totaal volume	1,70 m <sup>3</sup>
Identificatiemethode	Vaststelling met monsternamen
Destructieve handeling voor identificatie	Nee
Opmerking	<p>Hoeveelheid is een ruwe inschatting. Volgende ruimtes zijn bemonsterd:</p> <ul style="list-style-type: none"><li>-Natte ruimte: Badkamer gvl</li><li>-Trappenhal: trap naar kelder</li><li>-Individuele ruimtes: Bureau gvl</li><li>-Stooklokaal: geen pl aanwezig</li></ul>

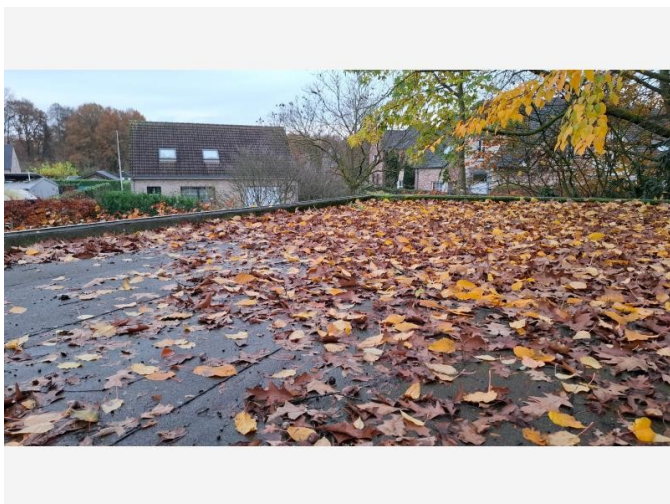
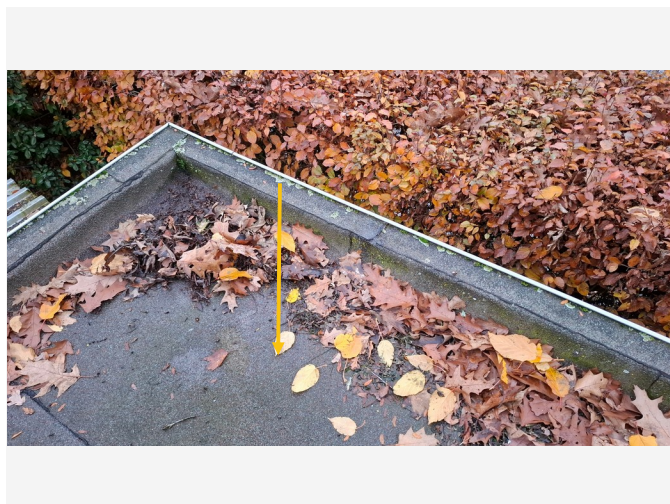
## Fiche 13: Roofing platdak tuinhuis

Geen asbest

Beschrijving	Roofing platdak tuinhuis
Omgeving	Buiten
Primaire drager	Plat dak
Bindmiddel van materiaal	Bitumen (roofing, teer, asfalt)
Gebondenheid op basis van bindmiddel	Hecht
Hoeveelheid (oppervlakte - aantal)	<ul style="list-style-type: none"><li>• 48,00 m<sup>2</sup> - 1 stuk</li></ul>
Totale oppervlakte	48,00 m <sup>2</sup>
Identificatiemethode	Vaststelling met monstername
Destructieve handeling voor identificatie	Nee
Opmerking	<p>Hoeveelheid is een ruwe inschatting.</p> <p>Bitumen/roofing: Er is enkel een staal genomen van de bovenste laag roofing. Onder de geïnspecteerde roofing kan mogelijk asbesthoudende roofing zitten.</p> <p>Laat een destructief onderzoek uitvoeren als u de roofing laat verwijderen.</p> <p>Maak ook voldoende foto's na verwijdering als bewijsdocument.</p>

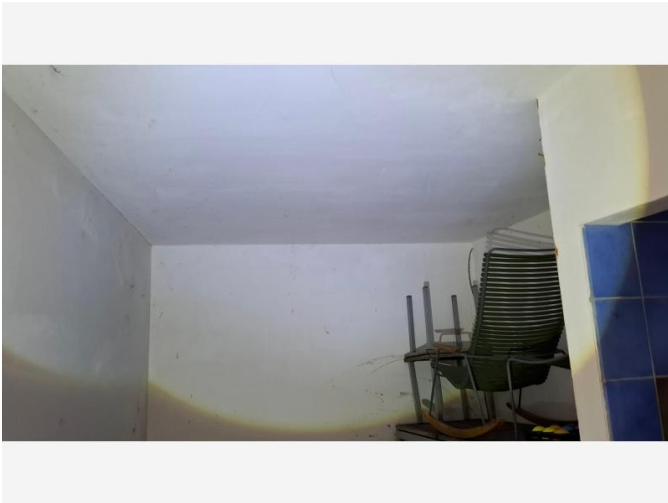
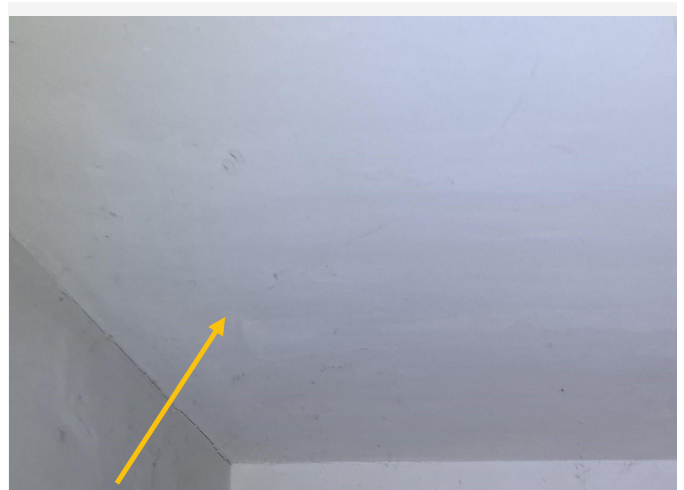
## Fiche 15: Pleisterwerk plafond tuinhuis

Geen asbest

<b>Beschrijving</b>	Pleisterwerk plafond tuinhuis
<b>Omgeving</b>	Binnen
<b>Primaire drager</b>	Plafond
<b>Bindmiddel van materiaal</b>	Gips - kalk
<b>Gebondenheid op basis van bindmiddel</b>	Niet-hechtgebonden
<b>Hoeveelheid (oppervlakte - dikte - aantal)</b>	• 14,00 m <sup>2</sup> - 1,00 cm - 1 stuk
<b>Totaal volume</b>	0,14 m <sup>3</sup>
<b>Identificatiemethode</b>	Vaststelling met monstername
<b>Destructieve handeling voor identificatie</b>	Nee
<b>Opmerking</b>	Hoeveelheid is een ruwe inschatting.

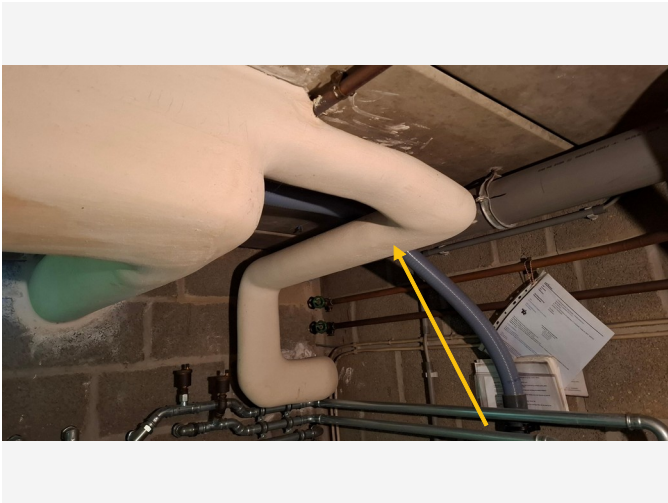
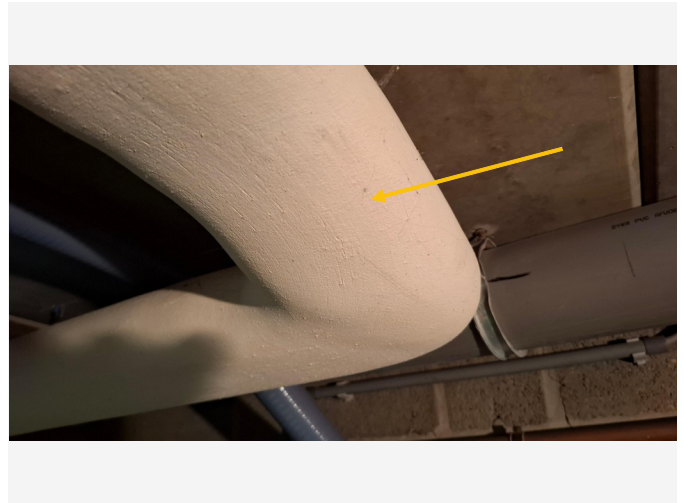
# Fiche 17: Leidingisolatie kelder

Geen asbest

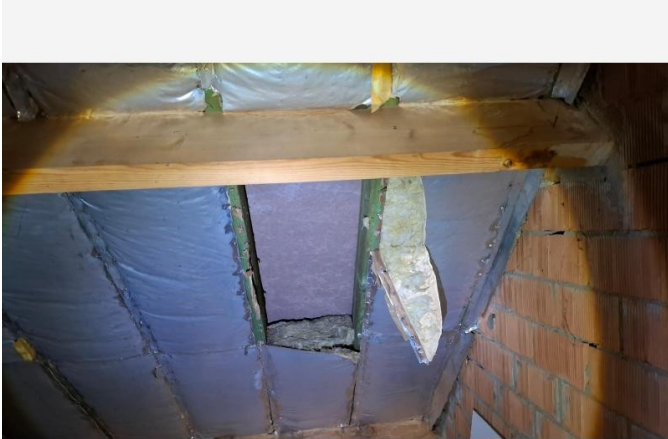
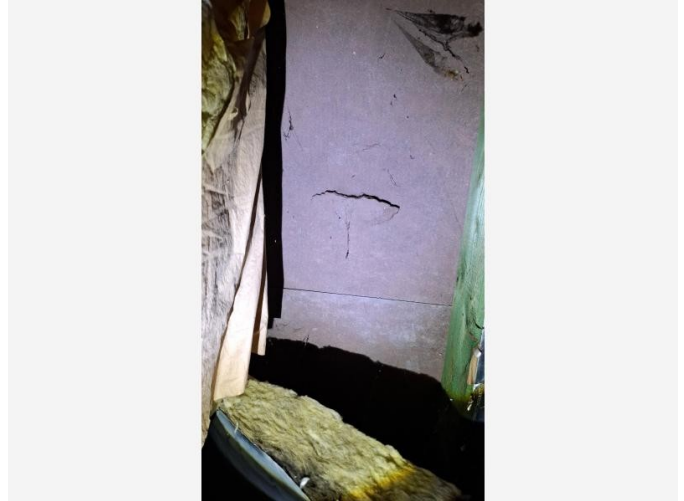
# Fiche 18: Onderdak menuiserieite schuindak

Geen asbest

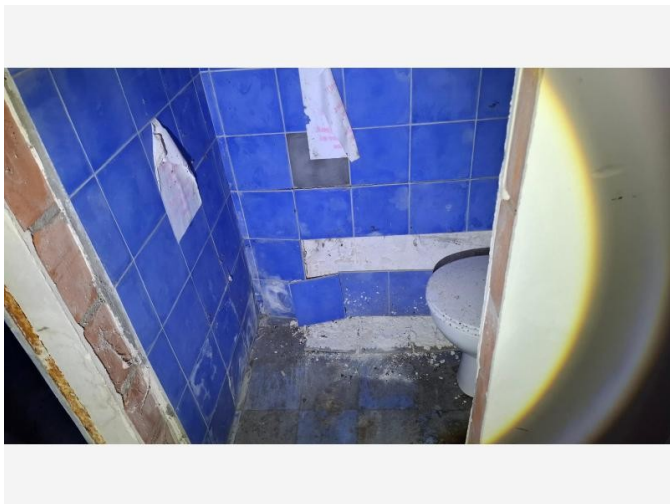
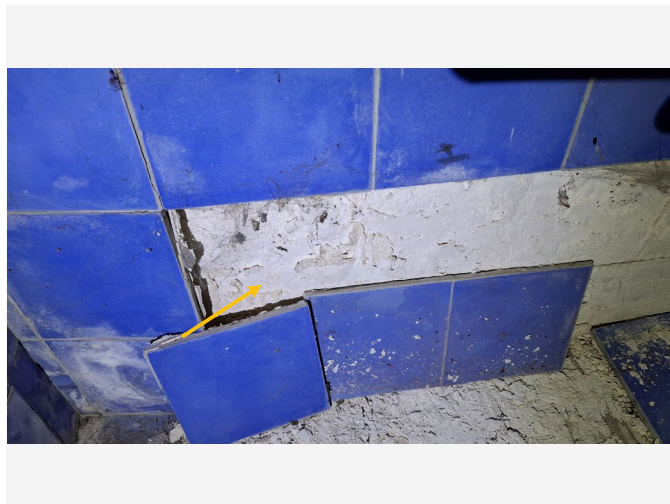
## Fiche 19: Tegellijm muur tuinhuis

Geen asbest

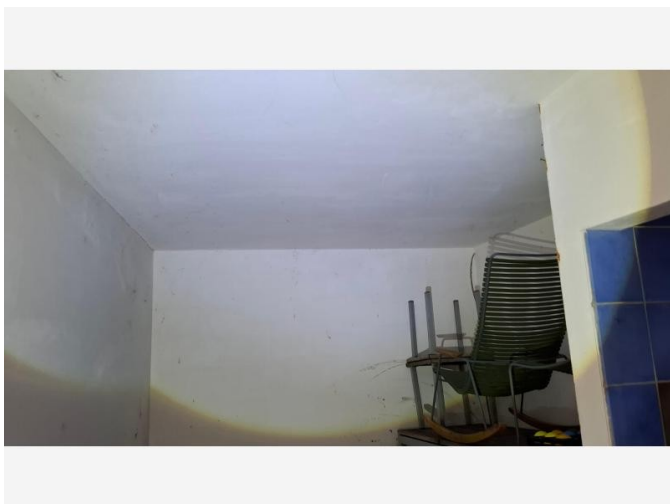
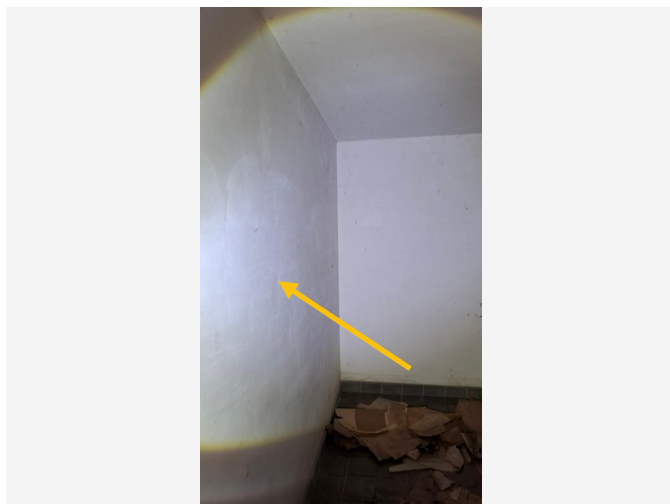
## Fiche 20: Pleisterwerk muur tuinhuis

Geen asbest
