Asbestinventarisatetest

Fazantenstraat 32, 3940 Hechtel-Eksel

Attestnummer : 20260513-000256.000

Asbestveilig (maar niet asbestvrij)

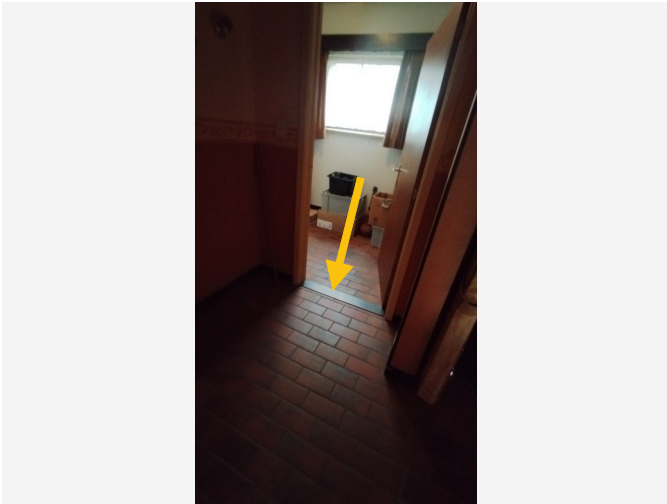
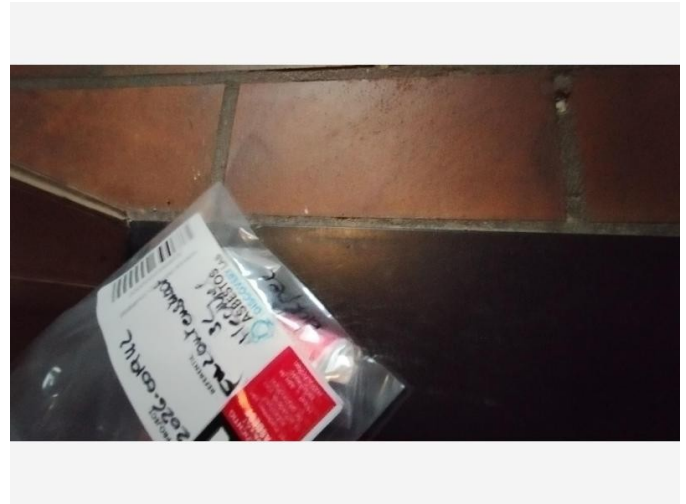
Afschuren van de toepassing zal de kans op vezelvrijgave verhogen.

Eindbeoordeling materiaalrisico	Laag materiaalrisico en/of verlaagde kans op vezelvrijgave
---------------------------------	--

Gebondenheid	Categorie 1: hechtgebonden in oorsprong
Asbestsoort (vezeltype)	Alleen chrysotiel aanwezig
Asbestconcentratie	Laag (< 50%)
Afschermingsgraad van het gehele materiaal	Geheel of deels vrij aan de binnenlucht, maar geen contact met binnenluchtstromen
Toestand van het materiaal	Licht beschadigd, licht verweerd. Intacte calciumsilicaatplaat of materiaal met categorie 3-gebondenheid

#	Type	Referentie	Resultaat
1.1	Puntmonster	Dorpel	Chrysotiel

- Zorg voor een veilig beheer. Vermijd het beschadigen van het asbestmateriaal. Controleer de toestand jaarlijks op wijzigingen.
- Voer bijkomende staalname(s) uit.

- Eenvoudige handelingen: mag via doe-het-zelf of door werknemer(s) met opleidingsattest eenvoudige handelingen
EH via doe-het zelf : De dorpels of tabletten kunnen voorzichtig losgebeiteld worden, zonder de toepassing zelf te breken , extra bevochtigen om stof te voorkomen Standaard dragen van de nodige wegwerp beschermingsmiddelen FFP 3 masker , handschoenen en tyvec CAT III type 5-6 , afwasbaar schoeisel Verpakken in dubbel plastic folie , sluit luchtdicht af en afvoeren naar het containerpark als hechtgebonden asbestafval. Voor hechtgebonden toepassingen: Bij verwijdering door doe-het-zelf moet men dit afval dubbel en luchtdicht verpakt aandienen bij het gemeentelijk recyclagepark. Men raadpleegt best op voorhand de voorwaarden van het recyclagepark. Zie ook link Zie <https://ovam.vlaanderen.be/wie-mag-wat-verwijderen> <https://ovam.vlaanderen.be/voorzorgsmaatregelen-bij-asbestverwijdering> <https://ovam.vlaanderen.be/asbestafval-afvoeren> Zie ook wetgevend kader (website van de OVAM en CODEX boek VI titel 3). <http://werk.belgie.be/sites/default/files/content/documents/Welzijn%20op%20het>

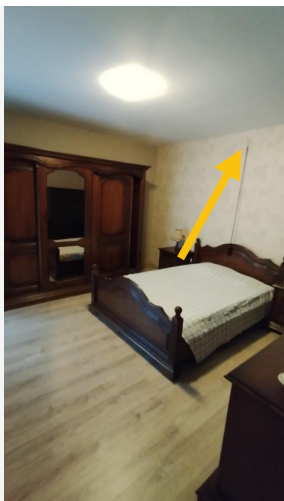
Fiche 2: Bakeliet toep.(schakelaars-stopcontact.-verdeeldozen-radiatorknoppen)

Eindbeoordeling materiaalrisico	Laag materiaalrisico en/of verlaagde kans op vezelvrijgave
---------------------------------	--

Gebondenheid	Categorie 1: hechtgebonden in oorsprong
Asbestsoort (vezeltype)	Crocidoliet aanwezig
Asbestconcentratie	Laag (< 50%)
Afschermingsgraad van het gehele materiaal	Geheel of deels vrij aan de binnenlucht, maar geen contact met binnenluchtstromen
Toestand van het materiaal	Onbeschadigd, niet verweerd

- Zorg voor een veilig beheer. Vermijd het beschadigen van het asbestmateriaal. Controleer de toestand jaarlijks op wijzigingen.
- Voer bijkomende staalname(s) uit.

- Eenvoudige handelingen: mag via doe-het-zelf of door werknemer(s) met opleidingsattest eenvoudige handelingen
Schakelaars, stopcontacten en andere gelijkaardige toepassingen kunnen eenvoudig losgeschroefd worden --> EH doe-het-zelf. Afgesloten of verzegelde kast --> EH opgeleid techniker personeel 8u basisopleiding asbest. Voor elektrische infrastructuur en uitrusting dient u vooraleer men deze toepassing gaat bevochtigen de elektriciteit af te sluiten (zoniet elektrocutie-/brandgevaar). standaard dragen van de nodige wegwerp beschermingsmiddelen FFP 3 masker , handschoenen en tyvec CAT III type 5-6 , afspoelbaar schoeisel Losschroeven en dubbel verpakken in plastic , sluit luchtdicht af en breng dit als hechtgebonden afval naar een plaatselijk containerpark. Voor hechtgebonden toepassingen: Bij verwijdering door doe-het-zelf moet men dit afval dubbel en luchtdicht verpakt aandienen bij het gemeentelijk recyclagepark. Men raadpleegt best op voorhand de voorwaarden van het recyclagepark.

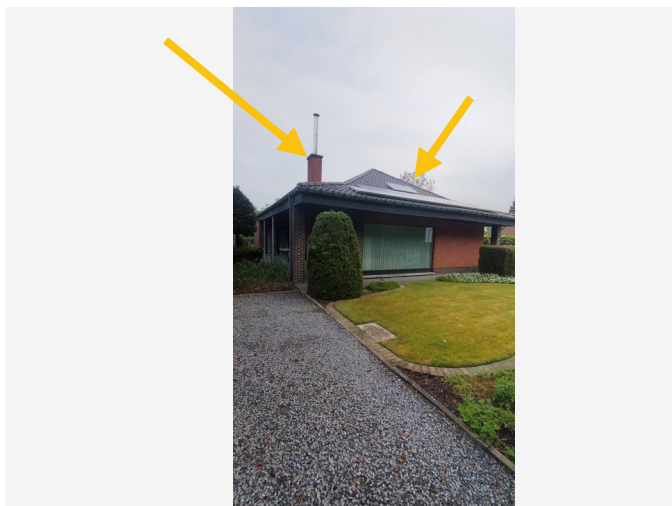
Tijdelijke beperking

Reden: Het te onderzoeken materiaal situeert zich hoger dan 3,50 m te rekenen vanaf een veilige ondergrond

Uitleg van de asbestdeskundige: Bij werken (dak of reiniging schouw) kan een stelling geplaatst worden, het is niet duidelijk of er asbestverdachte materialen aanwezig zijn in/rond de schouw.

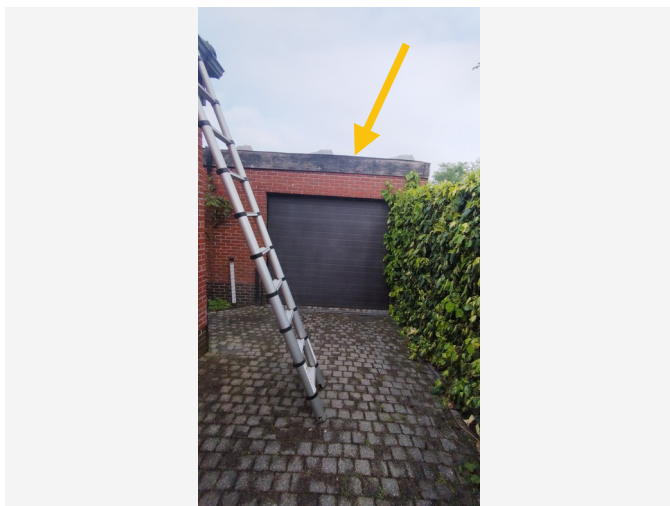
Tijdelijke beperking

Reden: Er is geen volledige risicobeoordeling mogelijk

Uitleg van de asbestdeskundige: Aanwezigheid onderdak kon niet vastgesteld worden: geen mogelijkheid om de dakbekleding op te tillen.

Bij werken is extra controle /staalname aangeraden of door een destructief onderzoek via de binnenkant.

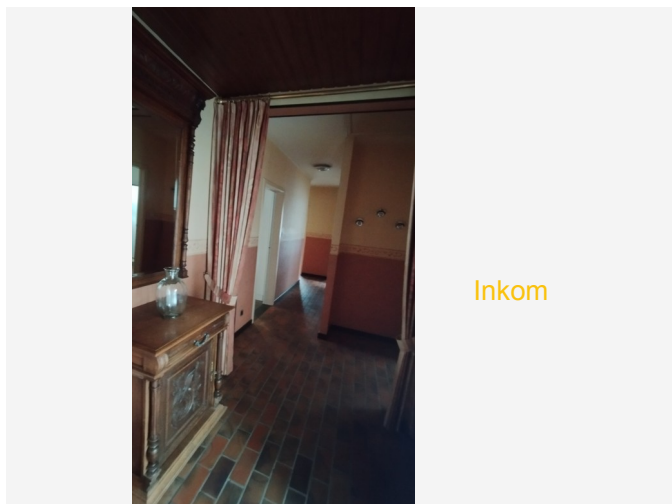
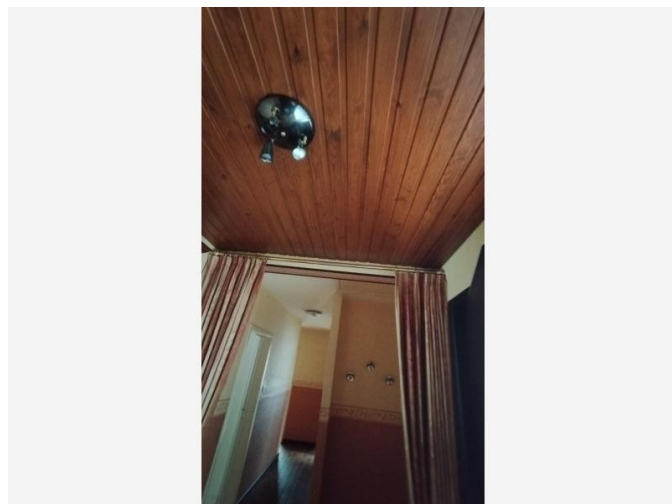
Inkom

Meerdere plafonds zijn afgewerkt met valse plafonds in plaatmateriaal. Het is niet duidelijk of er pleisterwerk of ander verdacht asbestmateriaal aanwezig is achter / op deze valse plafonds, het is aangewezen om bijkomend onderzoek uit te voeren bij werken. <de plafonds bestaan uit hout/gipskarton/PVC .Zonder destructieve handeling is het niet mogelijk om na te gaan of er asbesthoudende materialen aanwezig zijn achter de plafond afwerking. Als bij sloop of renovatie blijkt dat er achter deze plafonds nog pleisterwerk of asbest verdachte toepassingen aanwezig zijn, moet dit bemonsterd worden.

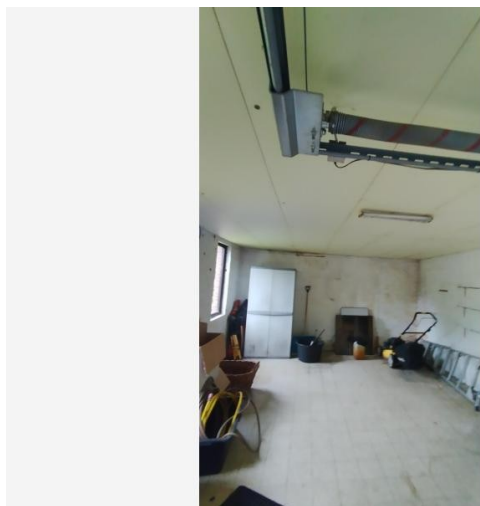
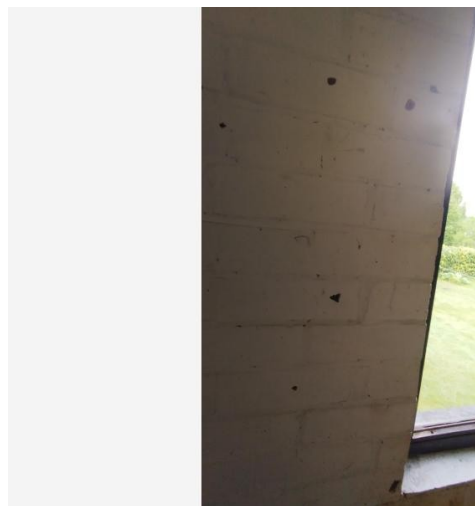
De muren van de garage betreft bakstenen en zijn niet verdacht

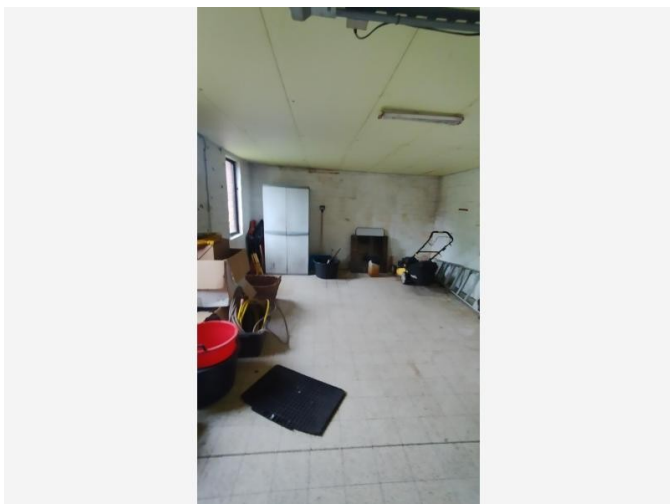
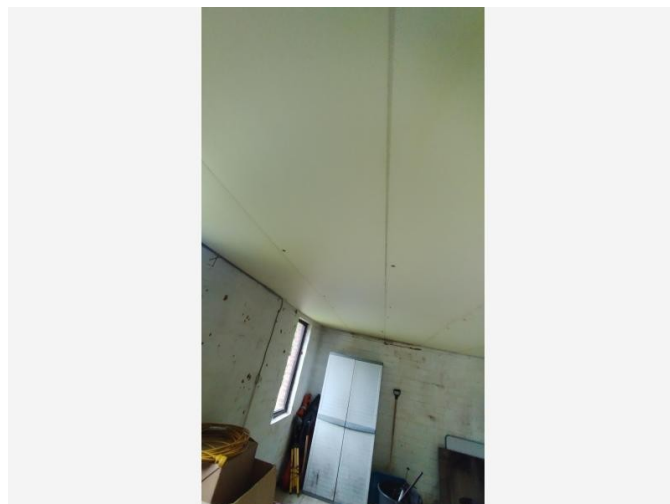
Het plafond is afgewerkt met een vals plafond in plaatmateriaal. Het is niet duidelijk of er pleisterwerk of ander verdacht asbestmateriaal aanwezig is achter / op deze valse plafonds, het is aangewezen om bijkomend onderzoek uit te voeren bij werken. Het plafond bestaat uit isolatieplaat...Zonder destructieve handeling is het niet mogelijk om na te gaan of er asbesthoudende materialen aanwezig zijn achter de plafond afwerking. Als bij sloop of renovatie blijkt dat er achter deze plafonds nog pleisterwerk of asbest verdachte toepassingen aanwezig zijn, moet dit bemonsterd worden.

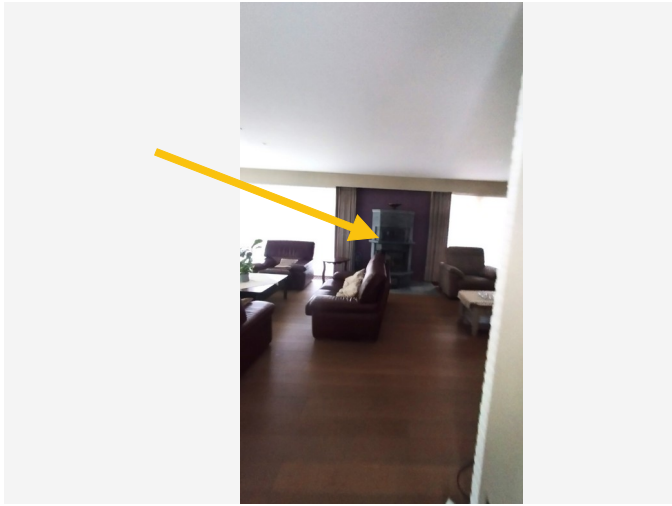
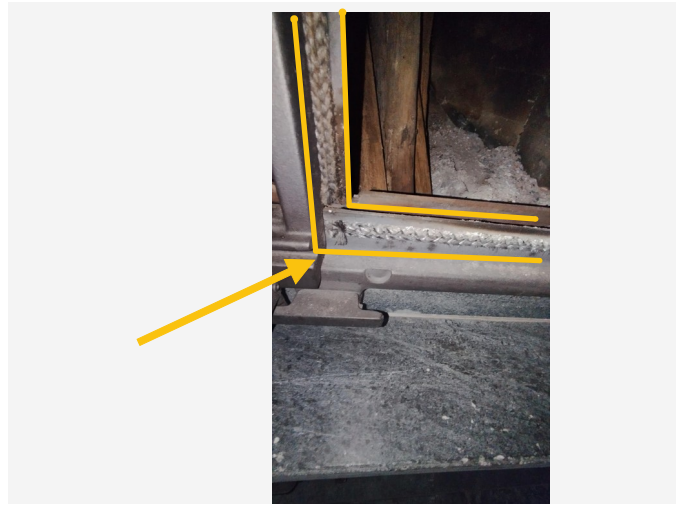
Het koord werd visueel herkend als een synthetische koord en is niet asbesthoudend.

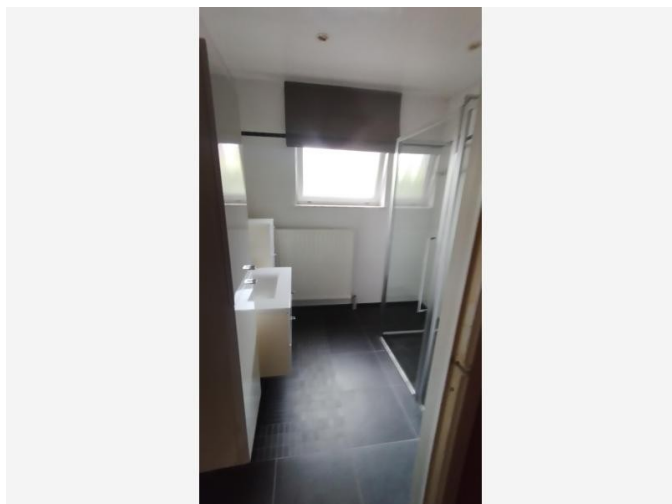
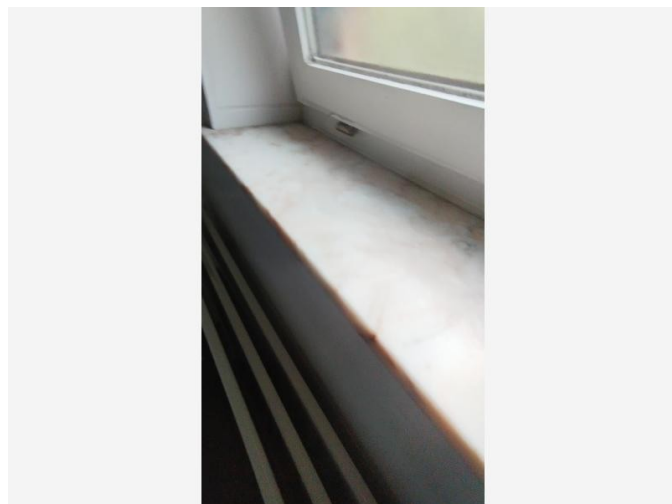
De raamtabletten werden gecontroleerd en zijn niet asbets-verdacht.

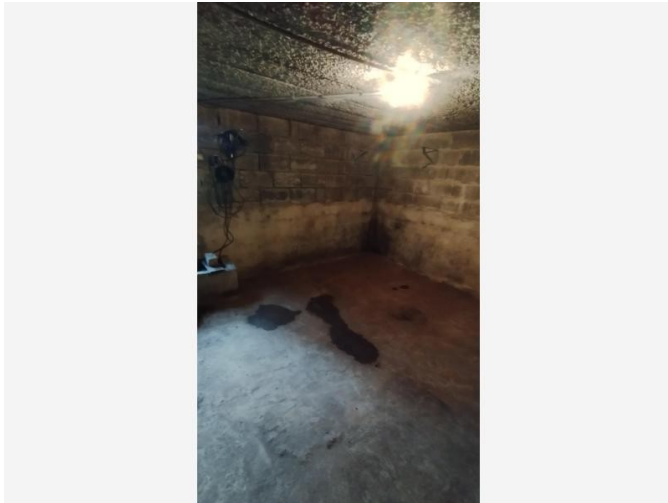
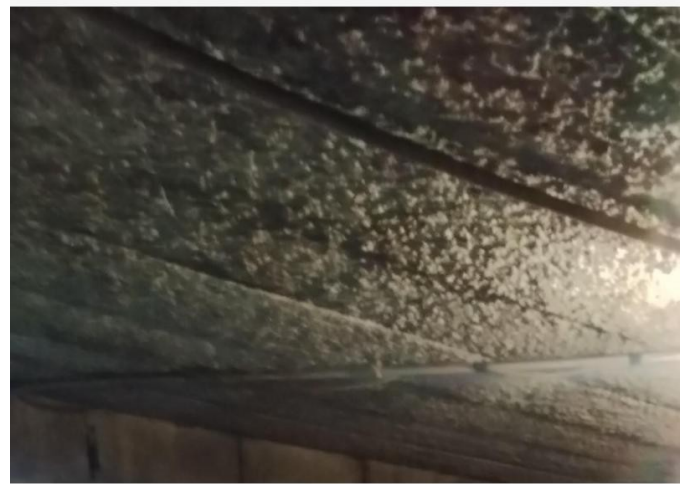
Het plafond is vervaardigd uit beton en is niet verdacht.

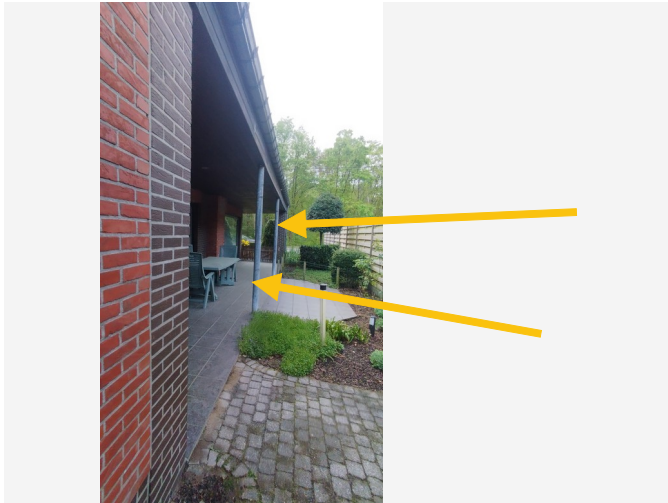
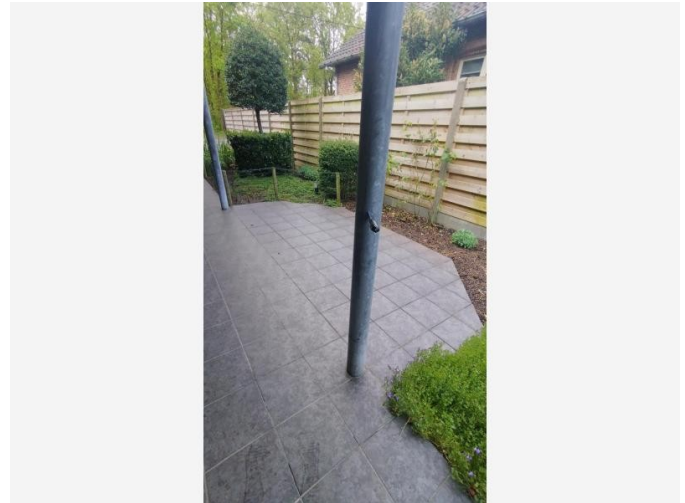
De pilaren die aanwezig zijn terhoogte van de linkergevel werden gecontroleerd en zijn niet asbets-verdacht. Beide zijn vervaardigd uit metaal.

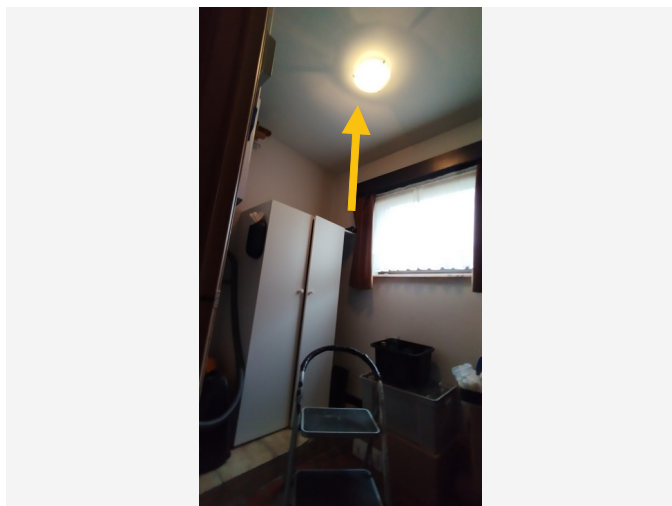
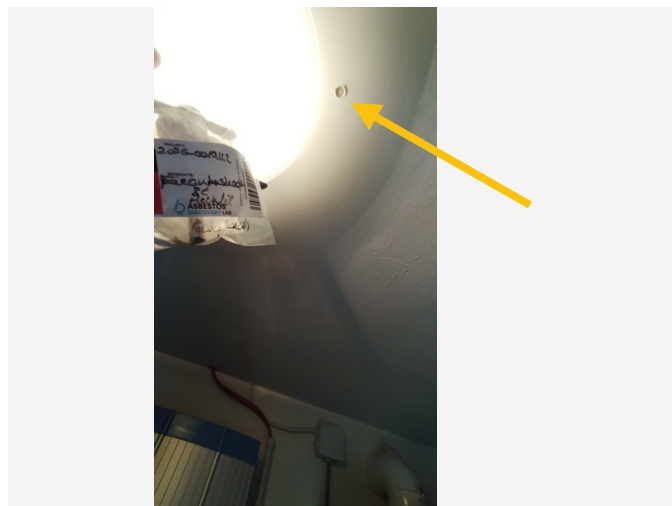
Fiche 12: Plafondpleister

Geen asbest

#	Type	Referentie	Resultaat
12.1	Mengmonster	Plafonds	Geen asbest

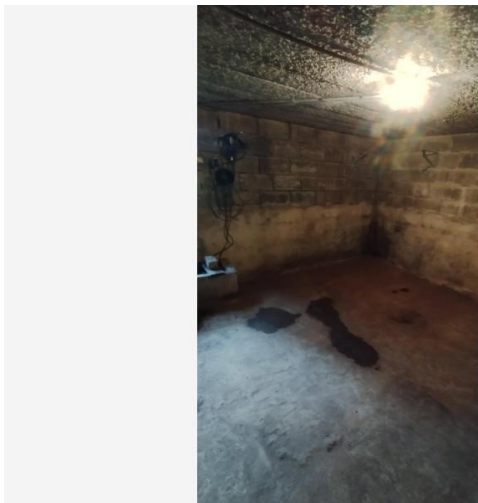
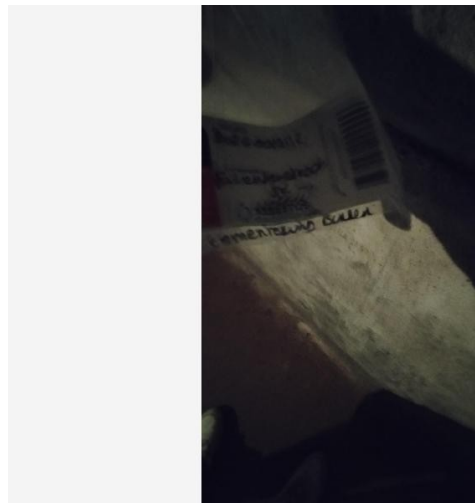
Fiche 13: Cementering binnentoepassing (kelder garage)

Geen asbest

#	Type	Referentie	Resultaat
13.1	Mengmonster	Cementering binnen	Geen asbest

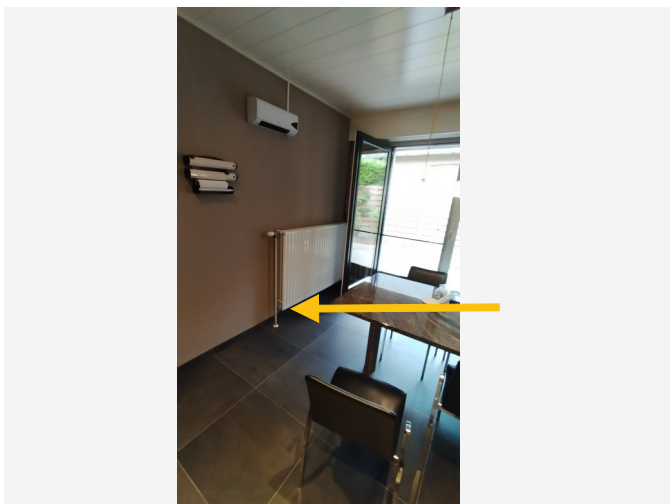
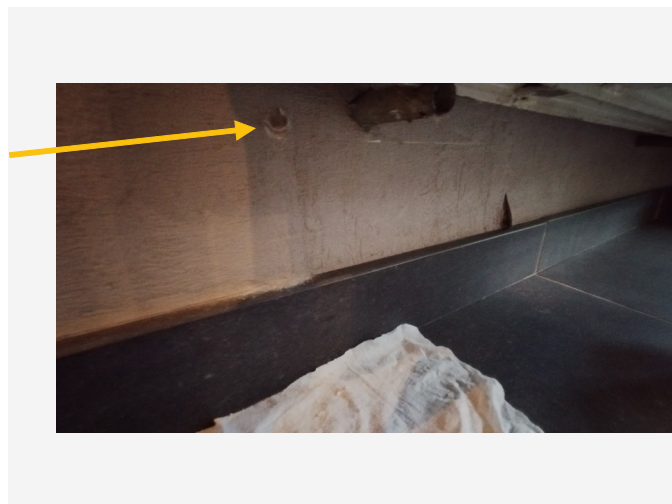
Fiche 14: Muurpleister

Geen asbest

#	Type	Referentie	Resultaat
14.1	Mengmonster	Muren	Geen asbest

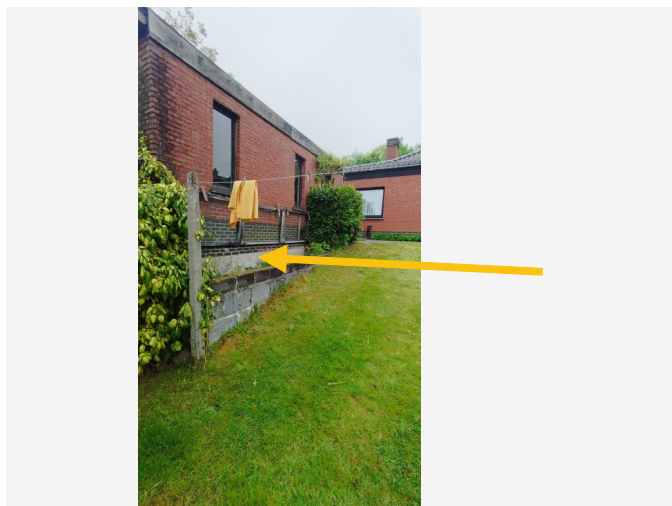
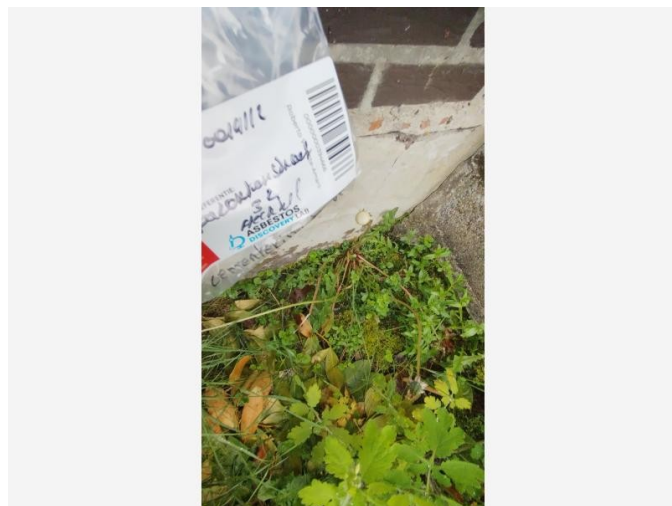
Fiche 15: Cementering buiten (garage)

Geen asbest

#	Type	Referentie	Resultaat
15.1	Mengmonster	cementering buiten	Geen asbest

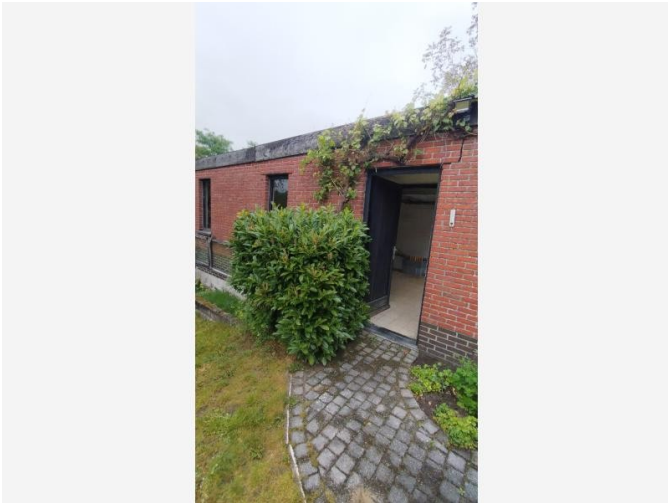
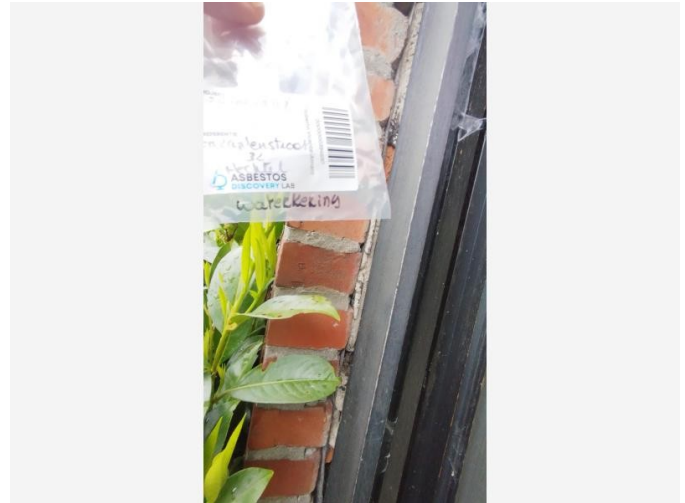
Fiche 16: Waterkering - garage

Geen asbest

#	Type	Referentie	Resultaat
16.1	Puntmonster	Waterkering	Geen asbest

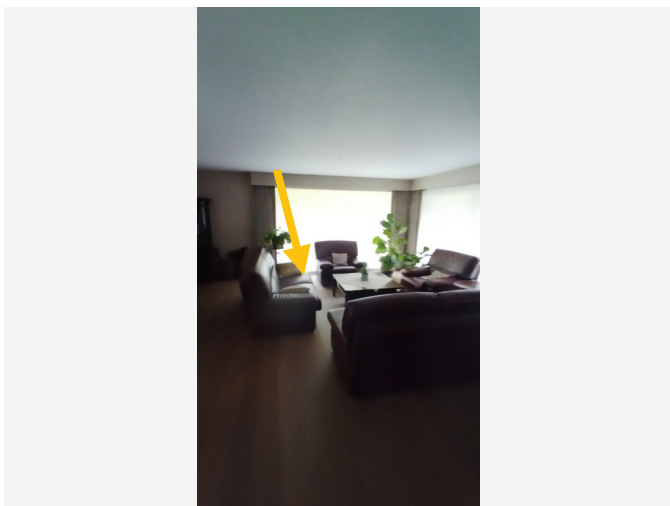
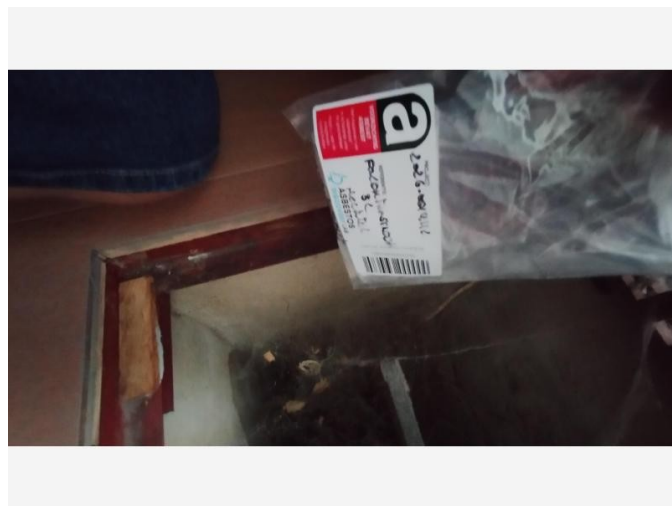
Geen asbest

#	Type	Referentie	Resultaat
17.1	Mengmonster	cementering convectorput	Geen asbest

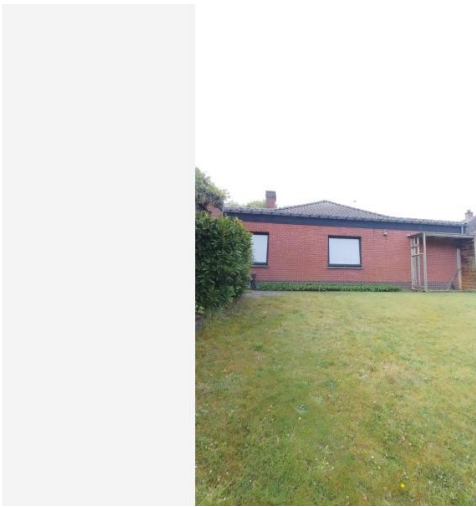
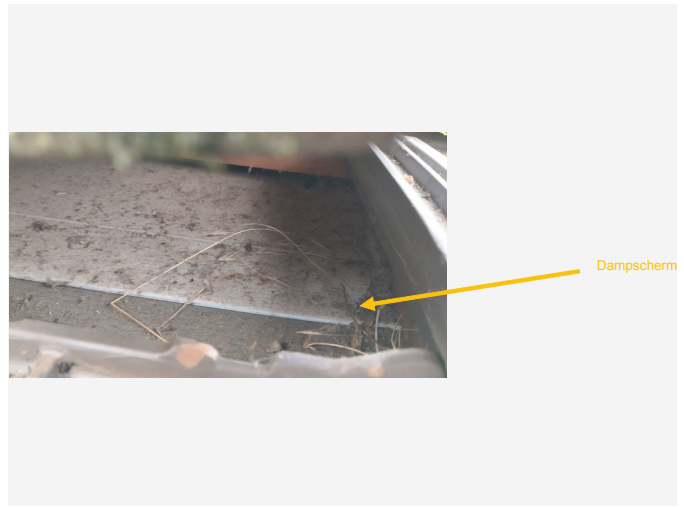
Fiche 26: Onderdak: woning (niet verdacht)

<p>Fiche 26: Onderdak: woning (niet verdacht)</p>	<p>Het dak werd gecontroleerd (via de zolder ,optillen van een dakpan). Er is geen verdacht onderdak vastgesteld .</p> <p>Deze handeling is een steekproef , er is geen garantie dat het volledige dak met éénzelfde materiaal is opgebouwd. Dit kan enkel via destructief onderzoek vastgesteld worden.</p>	<p>Plan 1.3: Woning + Afdak : onderdak</p>
---	--	--
