# Asbestinventarisatetest

Caimolaan 45, 3970 Leopoldsburg  
Gemeenschappelijke delen

Attestnummer : **20261013-000009.000**

Uitgegeven op : **13.10.2026**

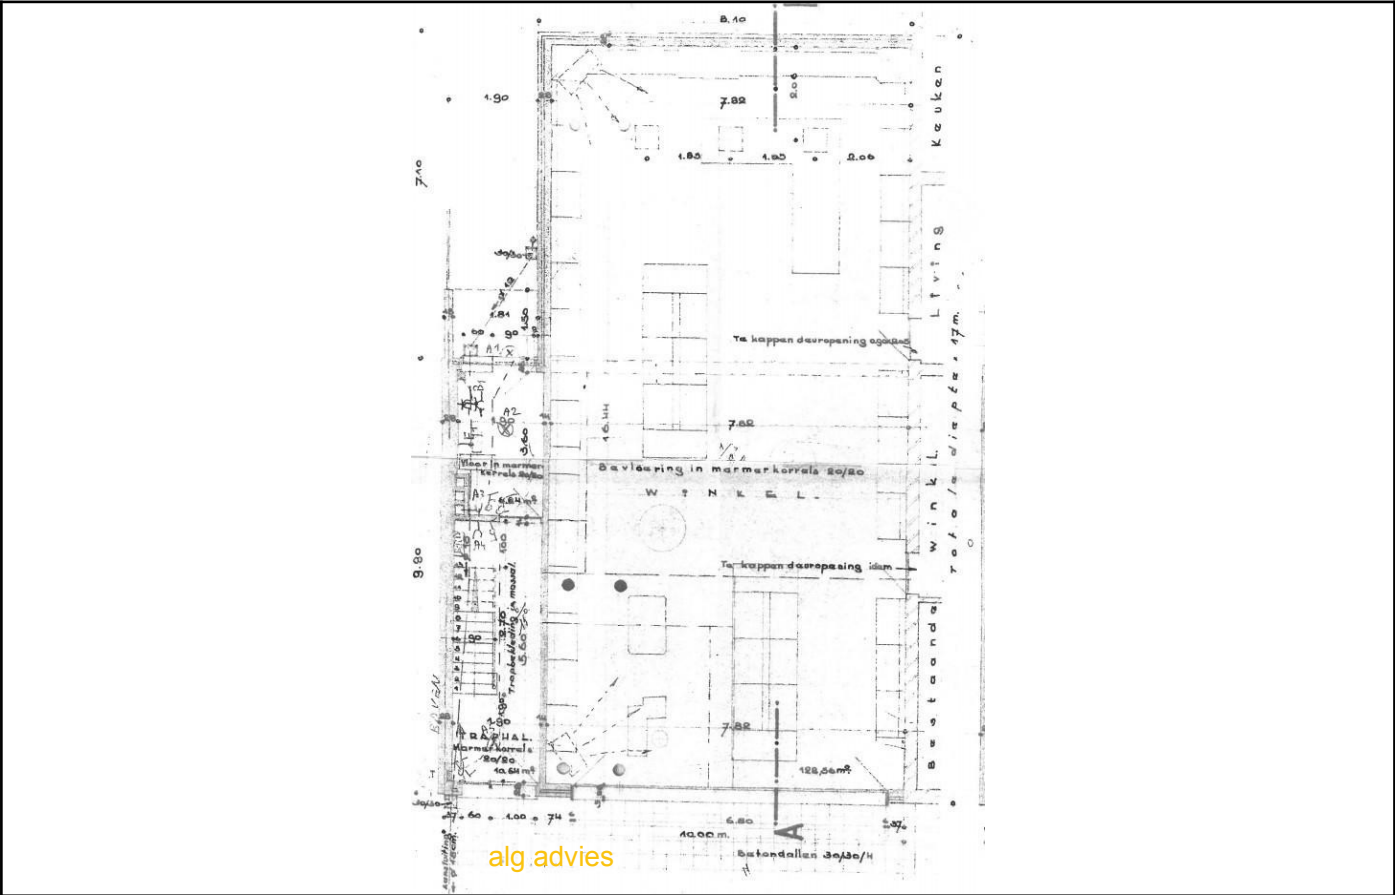
# Plan 1.1: gelijkvloers

Er kunnen nog (meer) asbesttoepassingen in de woning aanwezig zijn die tijdens het plaatsbezoek niet zichtbaar waren. Laat u bij voorkeur bijstaan bij verwijdering van asbest toepassingen door een ervaren asbestverwijderaar of een erkend asbestverwijderings bedrijf voor praktische info. Meer info zie: <https://ovam.vlaanderen.be/voorzorgsmaatregelen-bij-asbestverwijdering> en de toelichtingen achteraan beschreven in dit attest. Indien u vragen heeft over dit attest kan u altijd contact opnemen via [jv.jorisverheyen@gmail.com](mailto:jv.jorisverheyen@gmail.com)

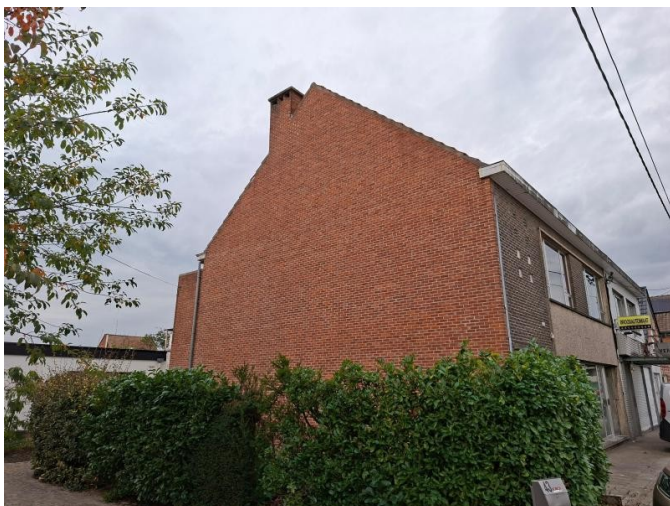
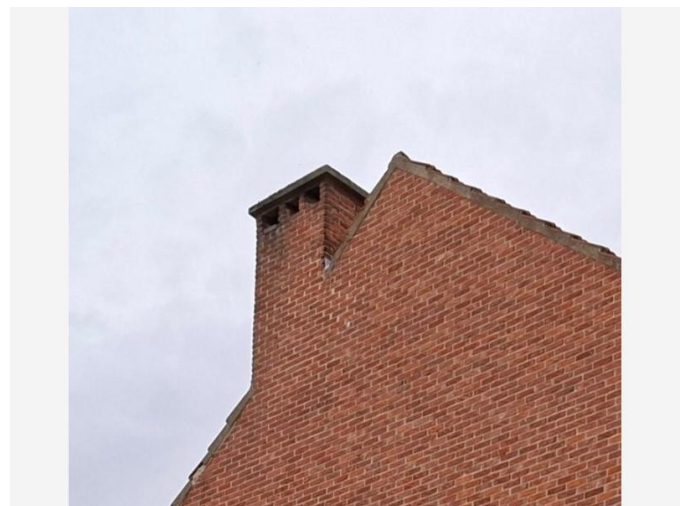
### Fiche 2: Rookgasafvoer

| Beschrijving | Notitie | Terug te vinden op plannen |
|---|---|---|
| Fiche 2: Rookgasafvoer | zichtbaar gedeelte niet verdacht<br><br>mogelijks verdachte materialen in de schoorsteen | - |

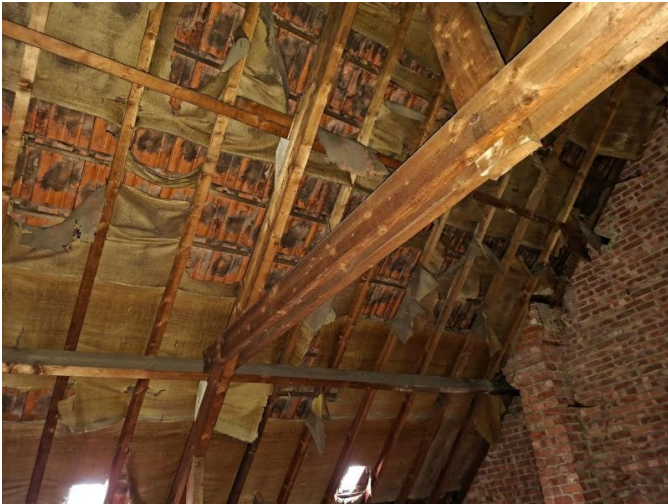
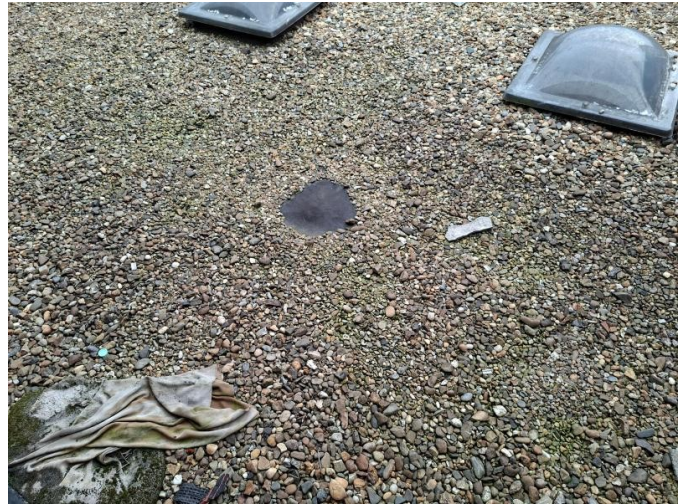
## Fiche 3: Dak

| Beschrijving | Notitie | Terug te vinden op plannen |
|---|---|---|
| Fiche 3: Dak | hoofddak pannen<br><br>EPDM plat dak | - |

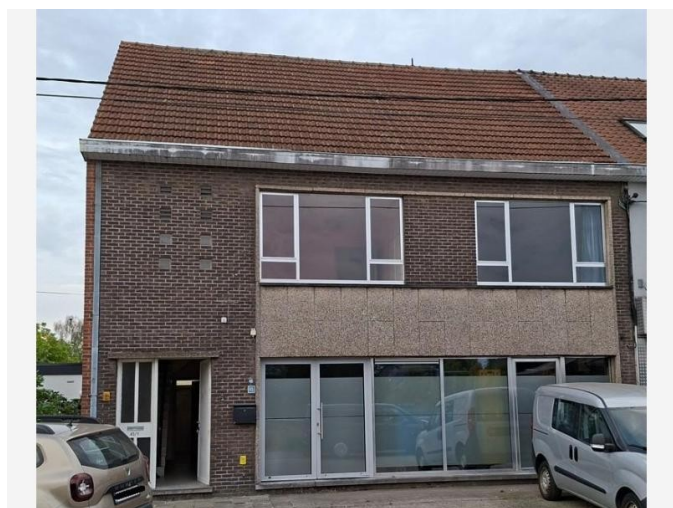
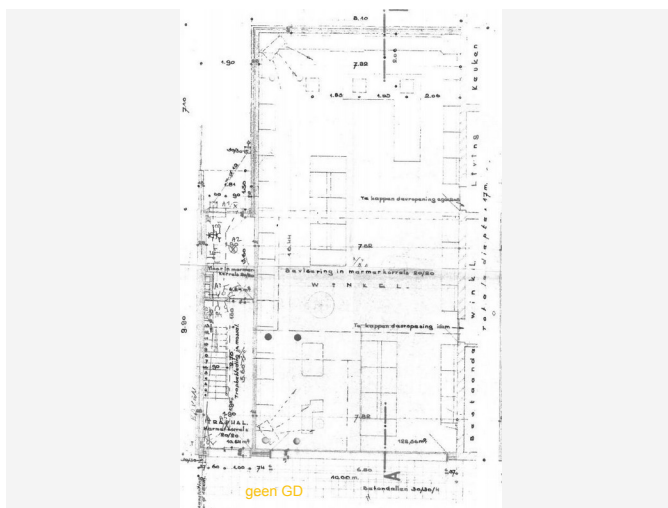
## Fiche 5: Pleisterwerk

| Beschrijving | Notitie | Terug te vinden op plannen |
|---|---|---|
| Fiche 5: Pleisterwerk | Geen pleisterwerk gemene delen | - |
