# Asbestinventarisatetest

Caimolaan 45/1, 3970 Leopoldsburg

Attestnummer : 20261012-000510.000

## Zone 1: App 45 bus 1

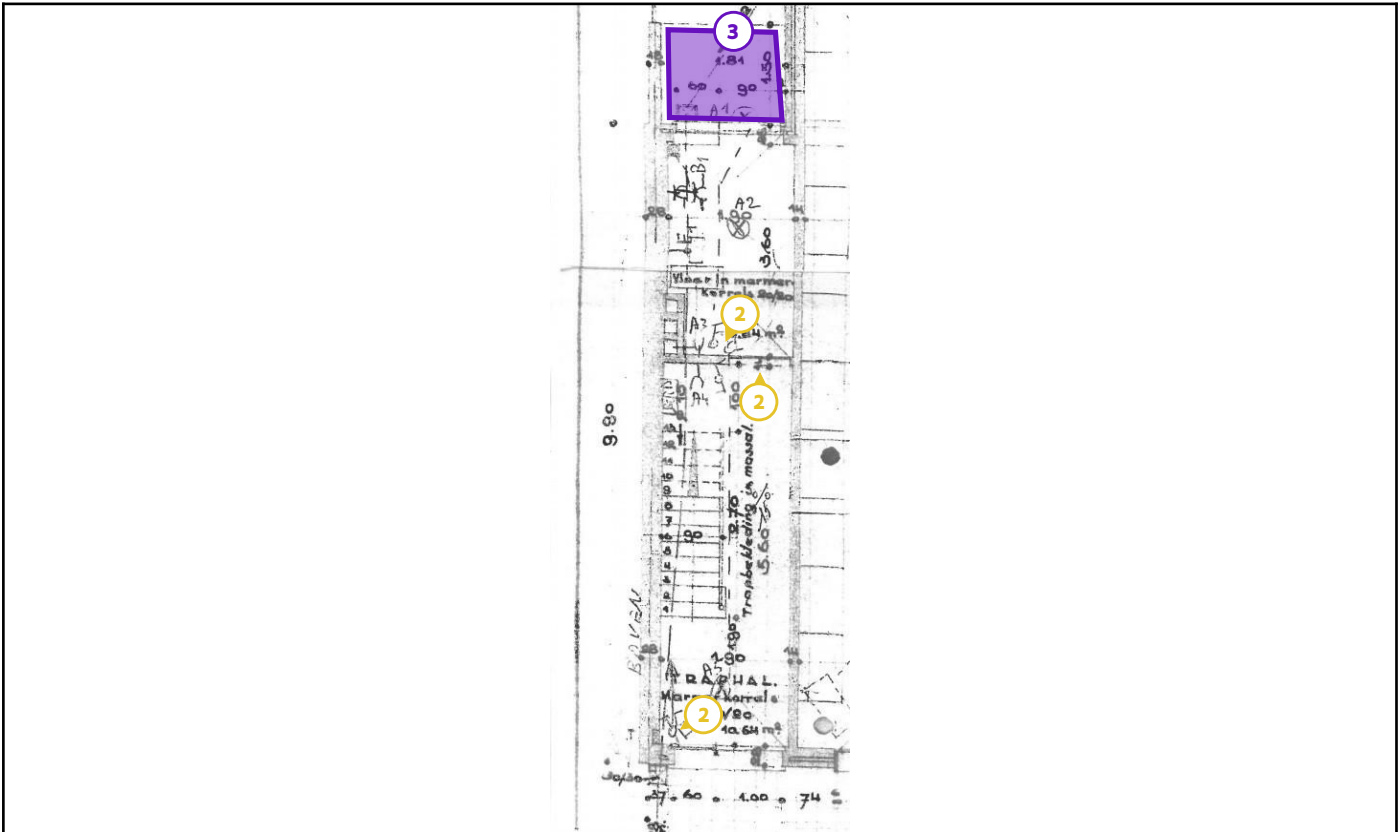
# Plan 1.1: gelijkvloers pl1

| Beschrijving | Type | Actie |
|---|---|---|
| 2. Bakeliet (schakelaar, elektrische apparatuur, ...) | Asbestmateriaal | Zorgvuldig beheren |

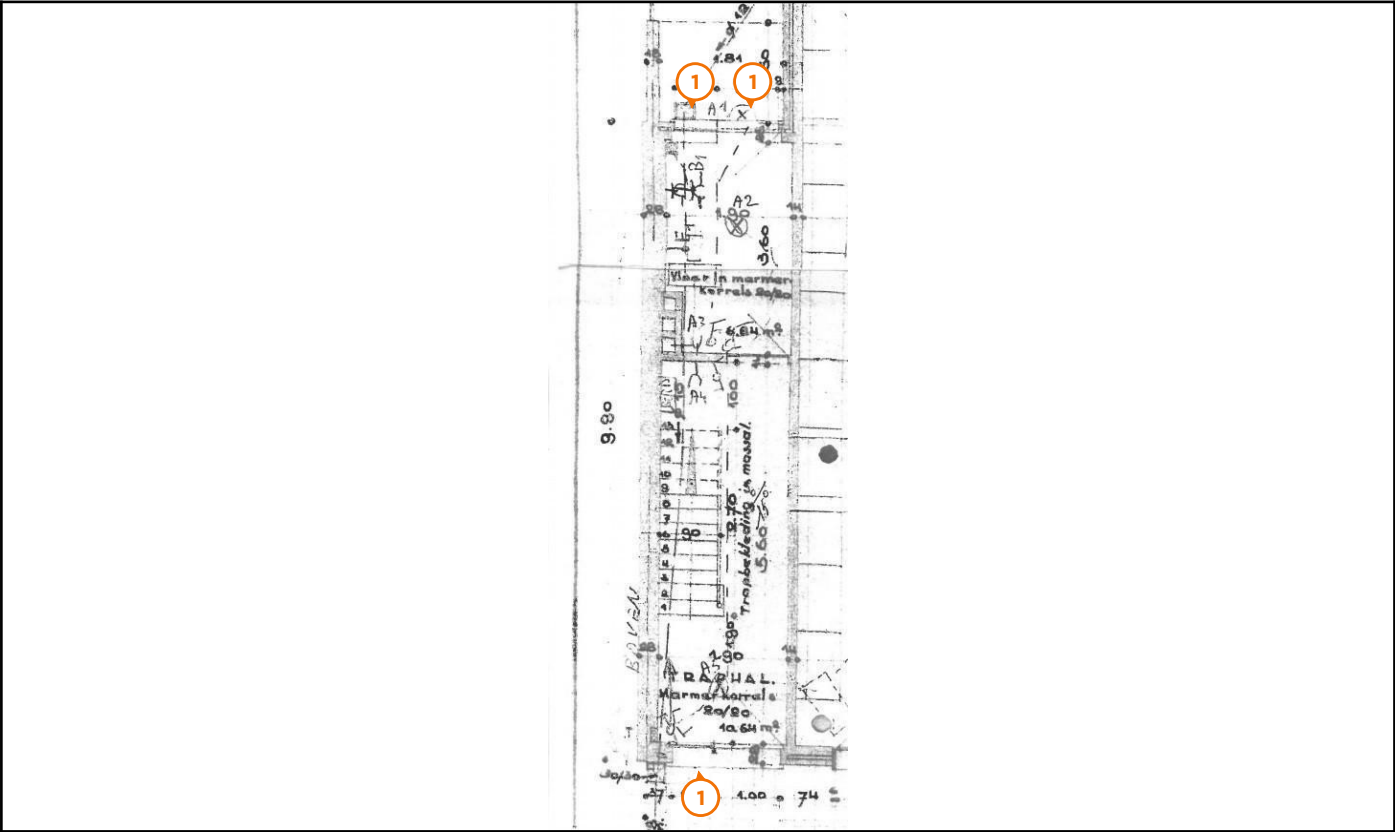
# Plan 1.2: gelijkvloers pl2

| Beschrijving | Type | Actie |
|---|---|---|
| 1. Mastiek ramen | Asbestmateriaal | Verwijderen |

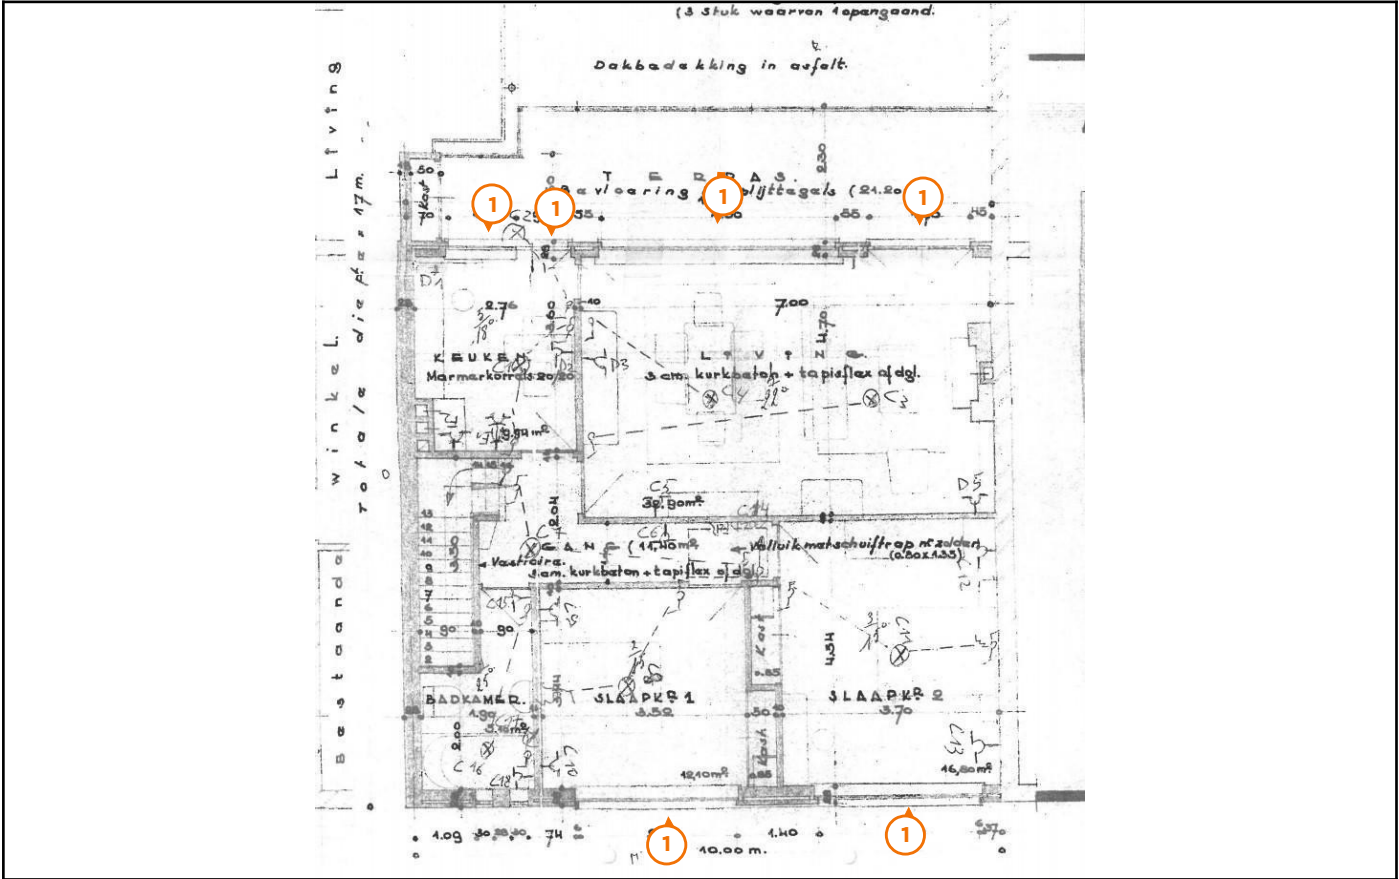
# Plan 1.5: verdiep pl2

| Beschrijving | Type | Actie |
|---|---|---|
| 1. Mastiek ramen | Asbestmateriaal | <a href="#">Verwijderen</a> |

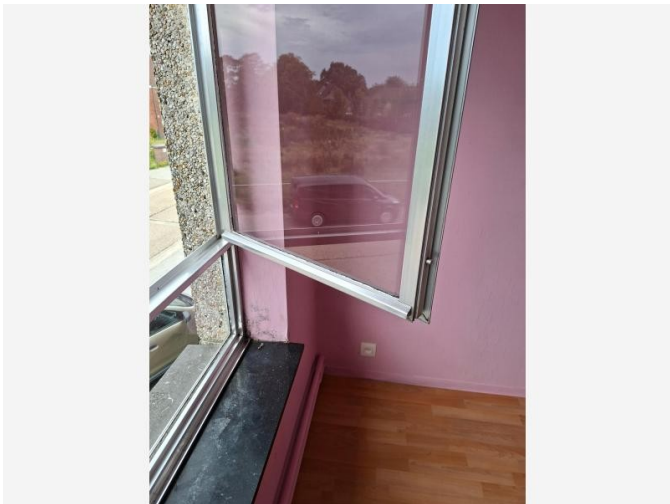
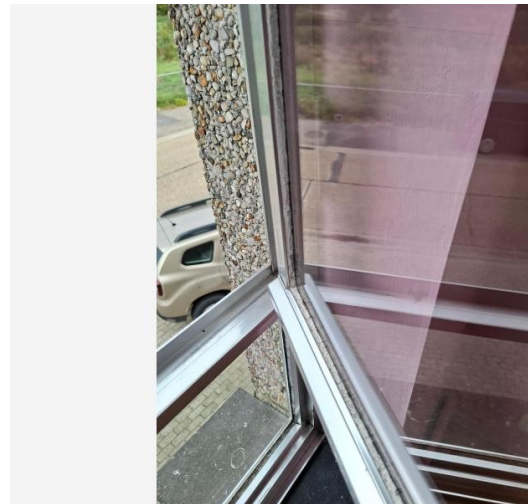
Het asbestmateriaal valt onder de mijlpaal van 2040.

| Eindbeoordeling materiaalrisico | Verhoogd materiaalrisico en/of verhoogde kans op vezelvrijgave |

| Asbestsoort (vezeltype) | Amfibool aanwezig, uitgezonderd crocidoliet |
| Toestand van het materiaal | Matig beschadigd, matig verweerd |

| Beschrijving | Mastiek ramen |
| Omgeving | Buiten |

Verwijderen

- Zorg voor een veilig beheer. Vermijd het beschadigen van het asbestmateriaal. Controleer de toestand jaarlijks op wijzigingen.
- Voer bijkomende staalname(s) uit.

- Eenvoudige handelingen: enkel door erkend asbestverwijderaar  
Zorg er dan voor dat:

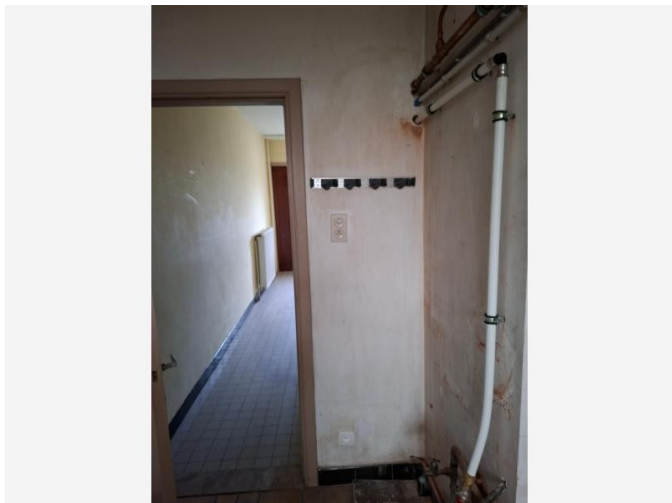
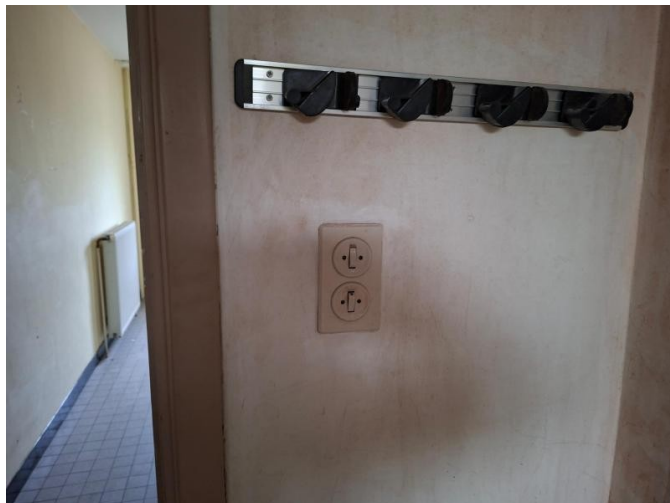
## Fiche 2: Bakeliet (schakelaar, elektrische apparatuur, ...)

Het asbestmateriaal valt onder de mijlpaal van 2040.

| Eindbeoordeling materiaalisico | Laag materiaalisico en/of verlaagde kans op vezelvrijgave |

| Asbestsoort (vezeltype) | Crocidoliet aanwezig |
| Toestand van het materiaal | Onbeschadigd, niet verweerd |

| Opmerking | Hoeveelheid onbekend: dit is een ruwe schatting. Bakeliet is een harde, iets brosse kunststof met een bruinzwarte kleur of witte kleur. Schakelaars, oude meterkasten of andere elektriciteit toepassingen die deze kleur hebben kunnen asbest bevatten.. Ook radiatorkranen, deurklinken van dit type zijn mogelijkst asbesthoudend. |

Zorgvuldig beheren

- Zorg voor een veilig beheer. Vermijd het beschadigen van het asbestmateriaal. Controleer de toestand jaarlijks op wijzigingen.

- Eenvoudige handelingen: mag via doe-het-zelf of door werknemer(s) met opleidingsattest eenvoudige handelingen  
Zorg er dan voor dat: u zich vooraf goed informeert op [www.asbestinfo.be](http://www.asbestinfo.be) > Asbest verwijderen; u zich beschermt met een FFP3-mondmasker, wegwerpoverall en -handschoenen en afspoelbaar schoeisel; er geen minderjarigen of derden aanwezig zijn; u beschikt over PE-folie en zakken om loskomende deeltjes en afval op te vangen en te verpakken; u beschikt over een vernevelaar (water) of fixeermiddel om het asbestmateriaal eerst te fixeren; u weet hoe u het asbestmateriaal veilig kan demonteren zonder stof of breuken; u beschikt over natte doeken om eventuele resten en stof weg te nemen. Zie ook info achteraan attest.

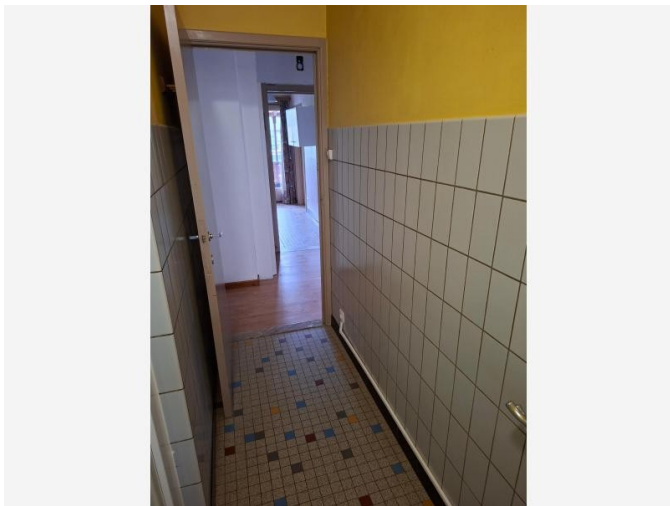
Tegellijm mogelijk verdacht - nader te onderzoeken bij renovatie

| Basis voor advies | De asbestdeskundige beoordeelt het materiaal als asbesthoudend op basis van een beoordeling met het blote oog. |

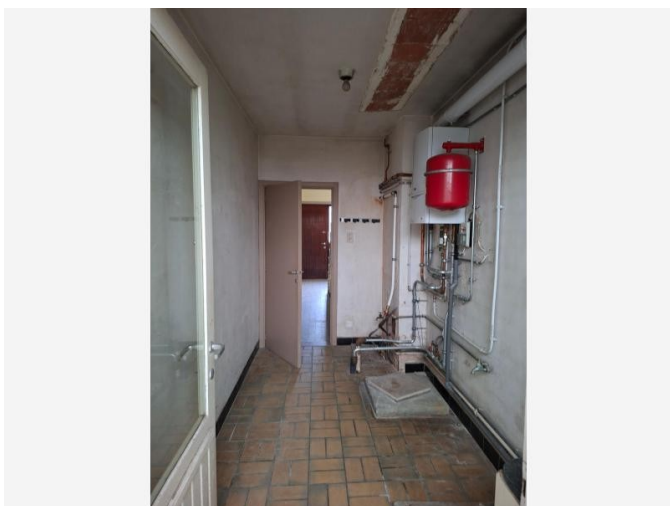
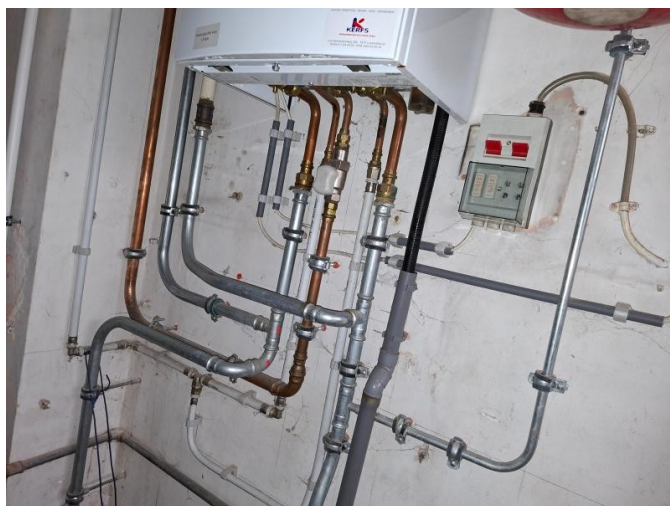
## Fiche 10: Materialen aan de stookketel

| Beschrijving | Notitie | Terug te vinden op plannen |
|---|---|---|
| Fiche 10: Materialen aan de stookketel | cv - inspecteerbaar niet verdacht<br>mogelijks asbesthoudende dichtingen, koorden - niet inspecteerbaar | - |

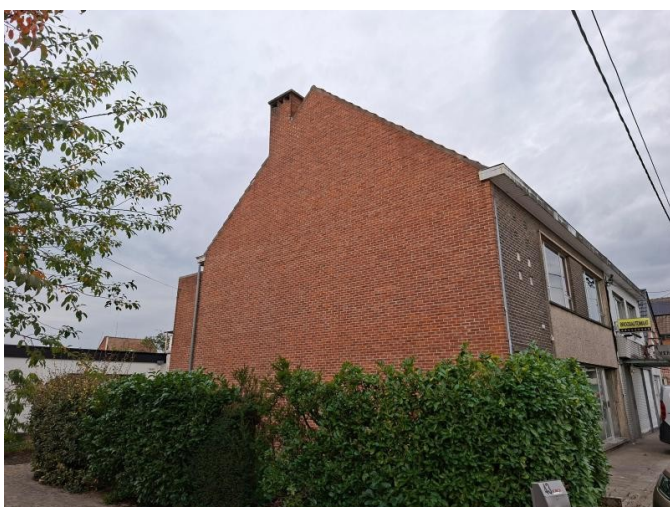
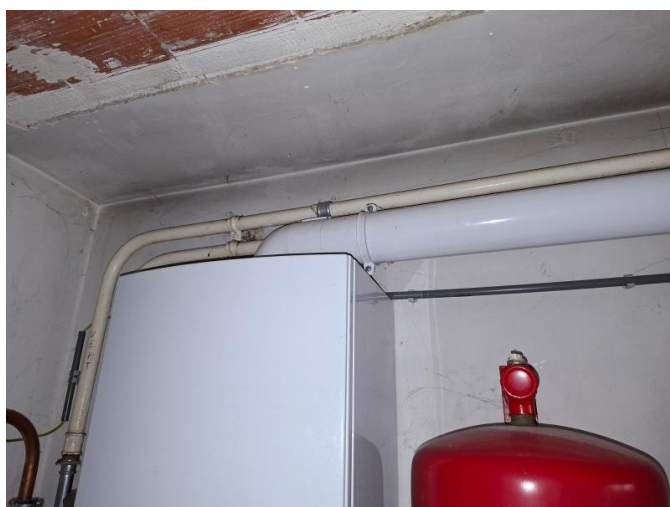
## Fiche 11: Rookgasafvoer

| Beschrijving | Notitie | Terug te vinden op plannen |
|---|---|---|
| Fiche 11: Rookgasafvoer | zichtbaar gedeelte niet verdacht<br>mogelijks verdachte materialen in de schoorsteen | - |
