# Asbestinventarisatetest

Lommelsesteenweg 83, 3970 Leopoldsburg

Attestnummer : 20251023-000050.000

**Niet-asbestveilig**

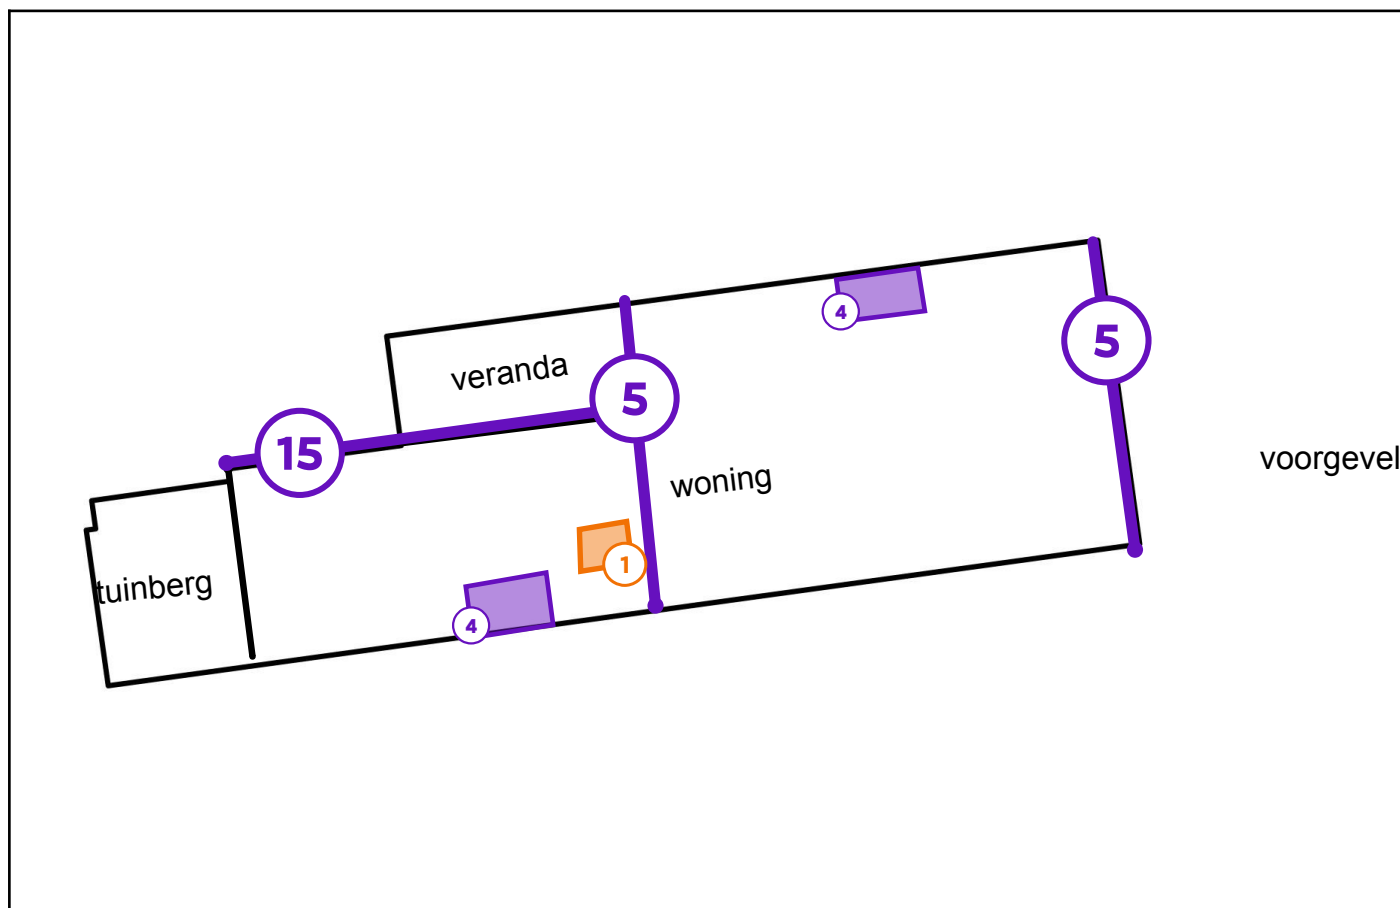
## Plan 1.2: Woning + bijgebouwen & Constructies

Beschrijving	Type	Actie
1. Schouwbus (visueel vastgesteld).	Asbestmateriaal	<a href="#">Verwijderen</a>
4. 2x schouw	Beperking	-
5. Dakgoot niet zichtbaar (materiaal onbekend) - hoofddak	Beperking	-
15. Dakgoot achterbouw	Advies	-

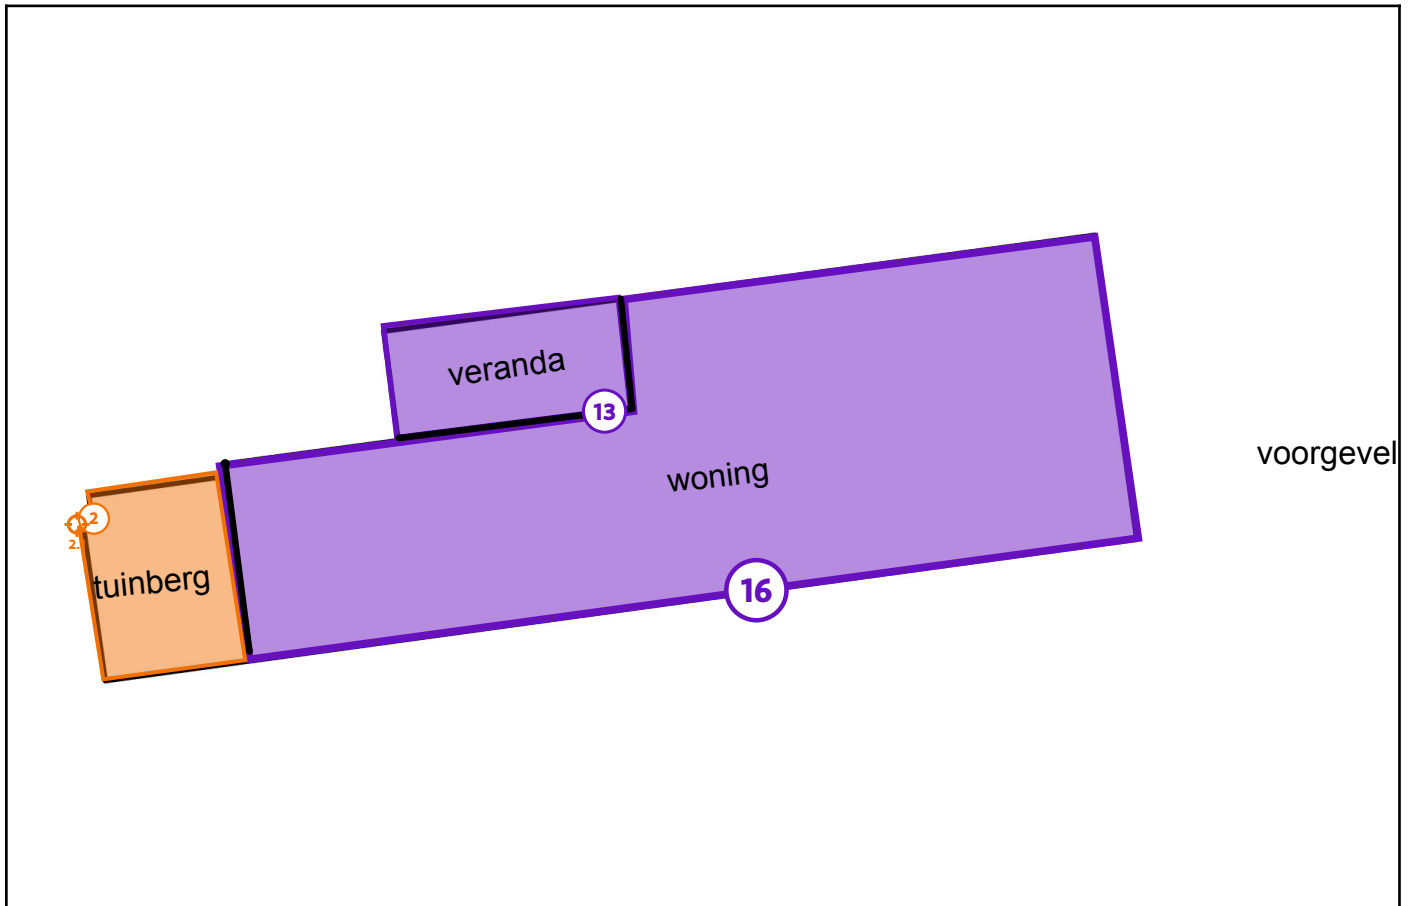
## Plan 1.3: Woning + bijgebouwen & Constructies

Beschrijving	Type	Actie
2. Golfplaten (met staalname).	Asbestmateriaal	<a href="#">Verwijderen</a>
2.1 Code: Golfplaat	Puntmonster	-
13. VERANDA	Advies	-
16. Hellende daken - woning	Advies	-

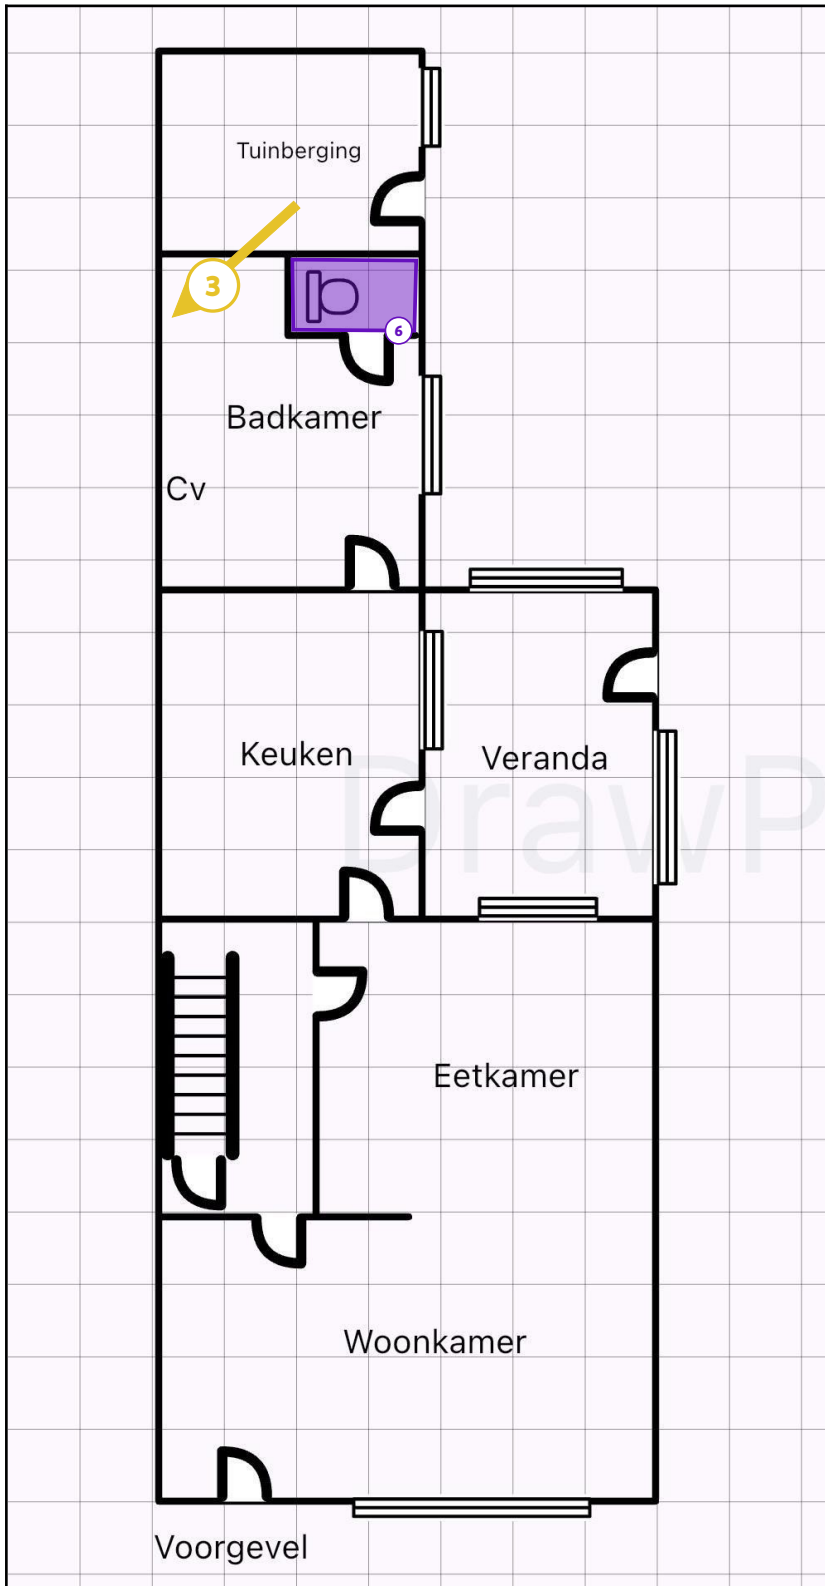
## Plan 1.11: GLV : DIV 2

3. Bakeliet toep.(schakelaars-stopcontacten-verdeeldozen-radiatorknoppen.	Asbestmateriaal	Zorgvuldig beheren
6. Vinylvloer - Toilet	Advies	-

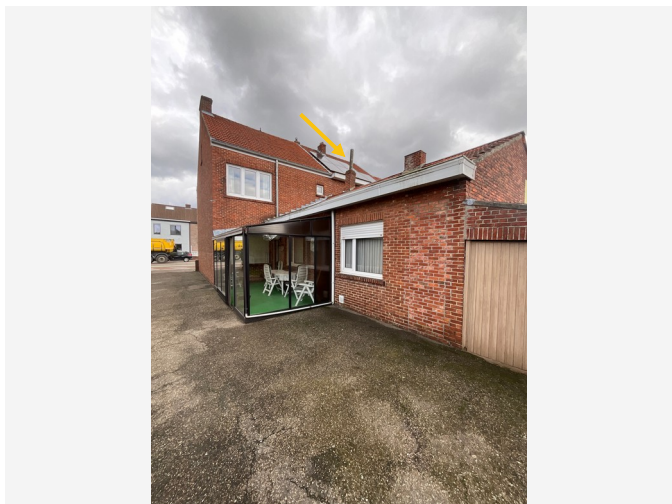
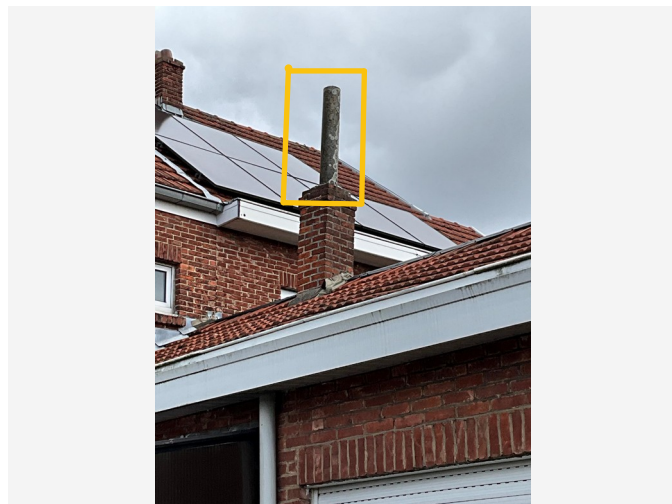
Eindbeoordeling materiaalrisico	Verhoogd materiaalrisico en/of verhoogde kans op vezelvrijgave
---------------------------------	--

Gebondenheid	Categorie 1: hechtgebonden in oorsprong
Asbestsoort (vezeltype)	Crocidoliet aanwezig
Asbestconcentratie	Laag (< 50%)
Afschermingsgraad van het gehele materiaal	Geheel of deels (ook) vrij aan binnenluchtstromen
Toestand van het materiaal	Licht beschadigd, licht verweerd. Intact calciumsilicaatmateriaal of categorie III 'gebondenheid'

Beschrijving	Schouwbus (visueel vastgesteld).
Omgeving	Buiten
Primaire drager	HVAC infrastructuur en uitrusting
Asbestmateriaal	Rookgaskanaal
Bindmiddel van asbestmateriaal	Cement
Gebondenheid op basis van bindmiddel	Hecht
Hoeveelheid (lengte - omtrek - dikte - aantal)	<ul style="list-style-type: none"><li>• 2,00 m - 60,00 cm - 1,00 cm - 1 stuk</li></ul>
Totaal volume	0,012 m <sup>3</sup>
Eenvoudig bereikbaar	Ja
Bevestigingswijze	<ul style="list-style-type: none"><li>• Verlijmd, ingegoten, versmeerd</li></ul>
Identificatiemethode	Vaststelling zonder monstername
Destructieve handeling voor identificatie	Nee
Opmerking	De vermelde oppervlaktes, diktes en volumes betreffen een beredeneerde schatting. Er worden geen rechten verleend aan deze oppervlaktes/diktes/volumes.

Verwijderen

- Verwijder dit asbestmateriaal zo snel mogelijk. Volg de toestand goed op.
- Voer bijkomende staalname(s) uit.

De buis kan voorzichtig losgebeiteld worden , extra bevochtigen om stof te voorkomen

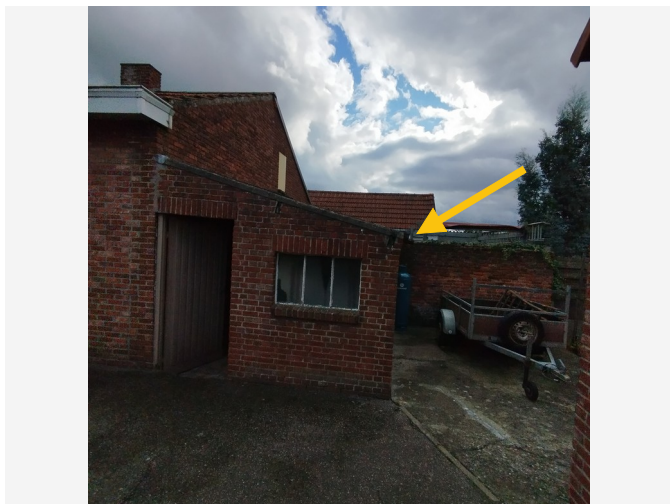
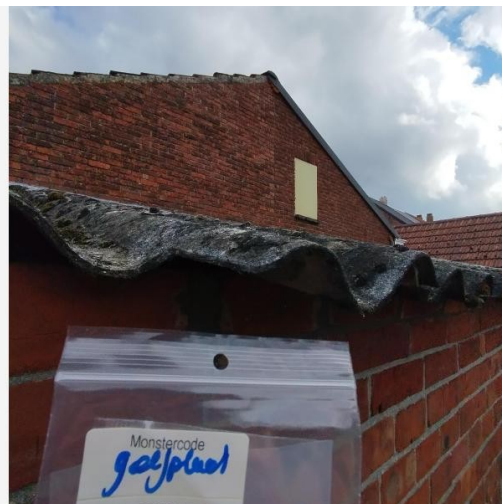
Reinigen/afschuren/ontmossen golfplaten (golfplaten mogen op geen enkele manier gereinigd of afgeschuurd worden. Totaalverbod sinds 27 april 2019)

Eindbeoordeling materiaalrisico	Verhoogd materiaalrisico en/of verhoogde kans op vezelvrijgave
---------------------------------	--

Gebondenheid	Categorie 1: hechtgebonden in oorsprong
Asbestsoort (vezeltype)	Alleen chrysotiel
Asbestconcentratie	Laag (< 50%)
Afschermingsgraad van het gehele materiaal	Geheel of deels (ook) vrij aan de binnenlucht
Toestand van het materiaal	Matig beschadigd, matig verweerd

#	Type	Referentie	Resultaat
2.1	Puntmonster	Golfplaat	Chrysotiel

Beschrijving	Golfplaten (met staalname).
Omgeving	Grenst aan binnen- en buitenlucht
Primaire drager	Schuin dak
Asbestmateriaal	Dak- en gevelbekleding - Golfplaat
Bindmiddel van asbestmateriaal	Cement
Gebondenheid op basis van bindmiddel	Hecht
Hoeveelheid (oppervlakte - aantal)	• 12,00 m <sup>2</sup> - 1 stuk
Totale oppervlakte	12,00 m <sup>2</sup>
Eenvoudig bereikbaar	Ja
Bevestigingswijze	• Geschroefd
Identificatiemethode	Vaststelling met monstername
Destructieve handeling voor identificatie	Nee
Opmerking	<p>Er werd een staal genomen aan een uitstekend stuk waardoor de waterdichtheid van de dakbedekking niet in het gedrang komt.</p> <p>De vermelde oppervlaktes, diktes en volumes betreffen een bereedeneerde schatting. Er worden geen rechten verleend aan deze oppervlaktes/diktes/volumes.</p>

Verwijderen

- Verwijder dit asbestmateriaal zo snel mogelijk. Volg de toestand goed op.
- Hemelwater dat afspoelt van asbestcement daken of gevels kan asbestdeeltjes bevatten. Gebruik het enkel voor gesloten circuits (bv. spoelen toiletten). Reinig na het vervangen van het dak of de gevel de dakgoten en regenwaterput of -ton om asbesthoudend sediment of slib te verwijderen

Indien mogelijk de ondervloer afdekken , golfplaten voorzichtig verwijderen, extra fixeren, niet breken , niet gooien, onmiddellijk verpakken of voorzichtig in container met asbest bag plaatsen. Voldoende benevelen/bevochtigen tijdens de duur van de werken. Indien golfplaten in slechte staat zijn en kans bestaat op breken : Eenvoudige handeling opgeleid personeel , alle werknemer(s) moeten wel beschikken over een opleidingsattest eenvoudige handelingen 8u

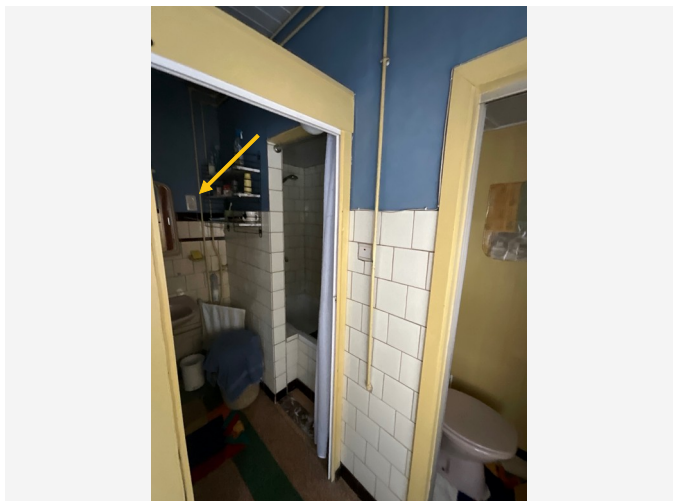
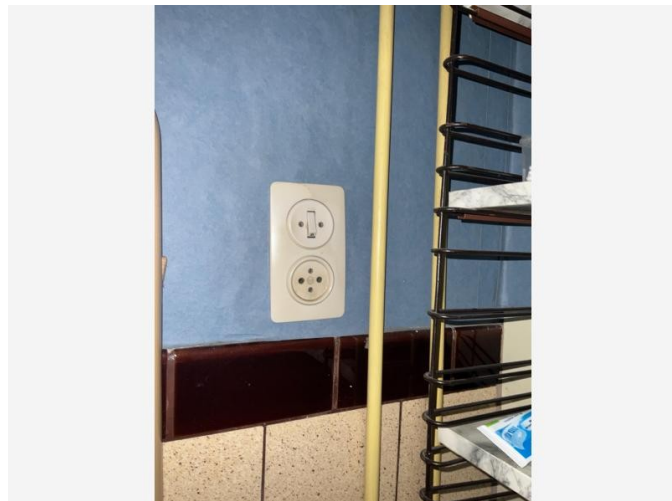
## Fiche 3: Bakeliet toep.(schakelaars-stopcontacten-verdeeldozen-radiatorknoppen.

Beschrijving	Bakeliet toep.(schakelaars-stopcontacten-verdeeldozen-radiatorknoppen.
Omgeving	Binnen
Primaire drager	Communicatie en elektrische infrastructuur en uitrusting
Asbestmateriaal	Plaat, paneel, tablet - Type Bakeliet
Bindmiddel van asbestmateriaal	Kunststof of -hars
Gebondenheid op basis van bindmiddel	Hecht
Hoeveelheid (oppervlakte - dikte - aantal)	• 0,10 m <sup>2</sup> - 0,50 cm - 1 stuk
Totaal volume	< 0,001 m <sup>3</sup>
Eenvoudig bereikbaar	Ja
Bevestigingswijze	• Geschroefd
Identificatiemethode	Vaststelling zonder monsternamen
Destructieve handeling voor identificatie	Nee
Opmerking	<p>aantal stuks 1X , de toepassingen zijn aanwezig op verschillende plaatsen in de woning</p> <p>Het is moeilijk te bepalen of de bakeliettoepassingen in de woning ook effectief asbesthoudend zijn (het kan ook gaan om de asbestvrije variant).</p> <p>Er werd geen monster genomen o.w.v. beschadiging aan een elektrisch gerelateerde toepassing, extra controle bij verwijdering van het verdacht materiaal.</p>

Zorgvuldig beheren

- Zorg voor een veilig beheer. Vermijd het beschadigen van het asbestmateriaal. Controleer de toestand jaarlijks op wijzigingen.
- Voer bijkomende staalname(s) uit.

- Eenvoudige handelingen: mag via doe-het-zelf of door werknemer(s) met opleidingsattest eenvoudige handelingen  
Schakelaars, stopcontacten en andere gelijkaardige toepassingen kunnen eenvoudig losgeschroefd worden --> EH doe-het-zelf. Afgesloten of verzegelde kast --> EH opgeleid techniker personeel 8u basisopleiding asbest.

Tellerkast : De toepassing dient verwijderd te worden door de netbeheerder, vermoedelijk word dit uitgevoerd wanneer de oude meterkast vervangen word door een digitale meter.

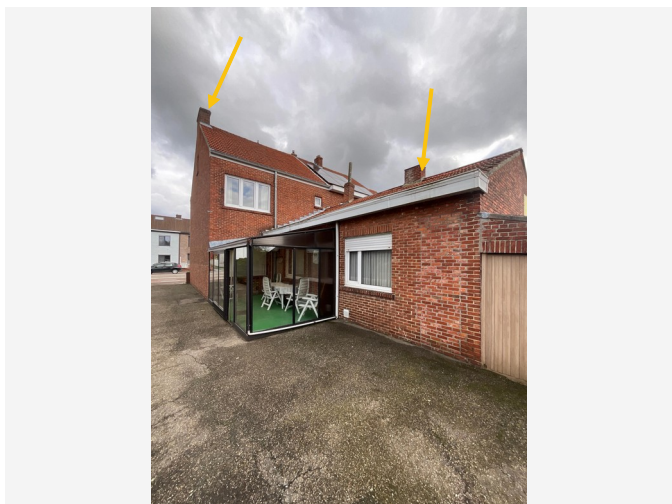
*Situeringfoto*

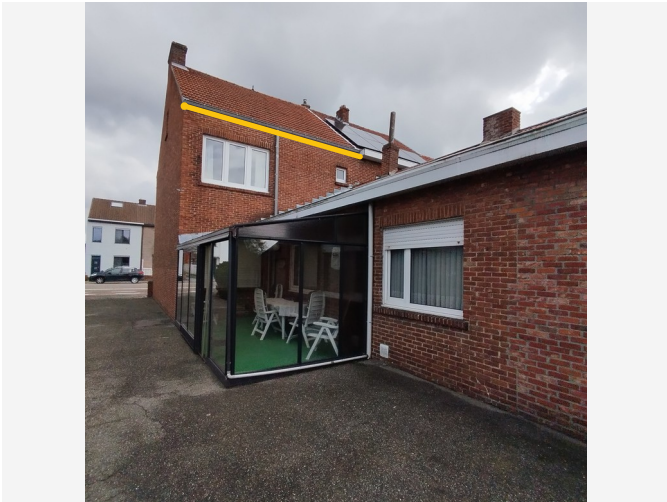
## - hoofddak

Beperking
