# Asbestinventarisatetest

Van Arteveldestraat 28/305, 2060 Antwerpen

Attestnummer : **20260609-000352.000**

Uitgegeven op : **09.06.2026**

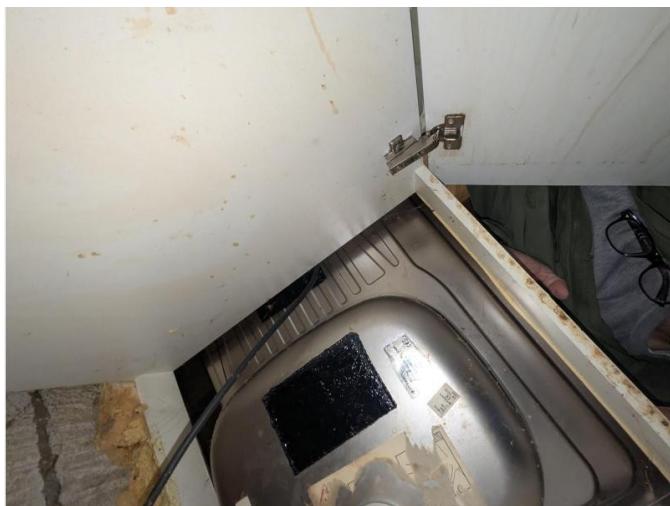
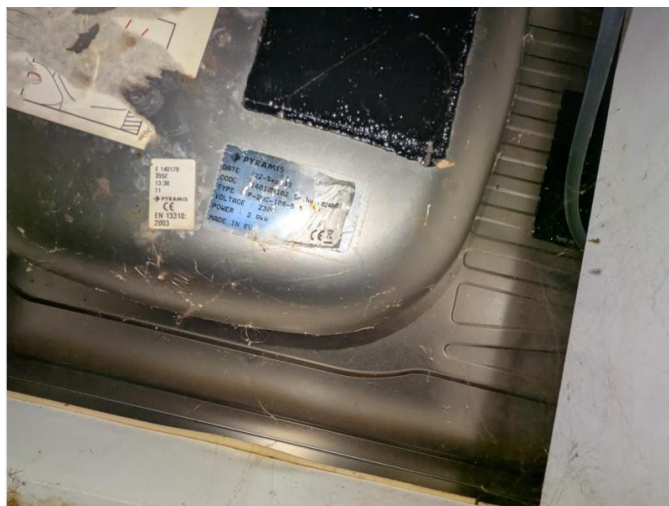
lavabo dateert van 2003

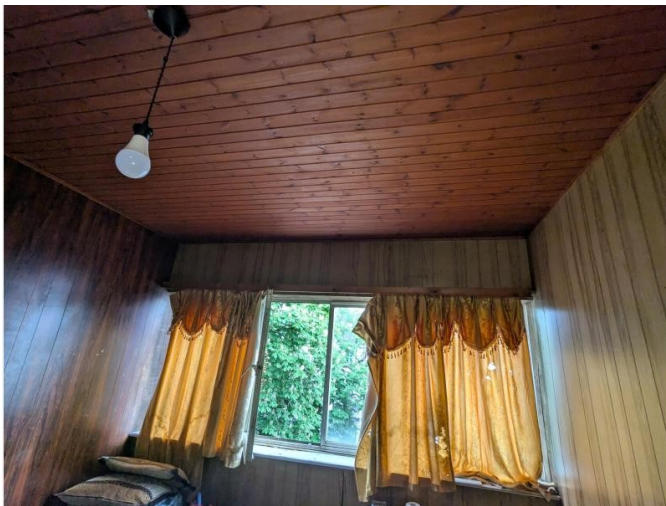
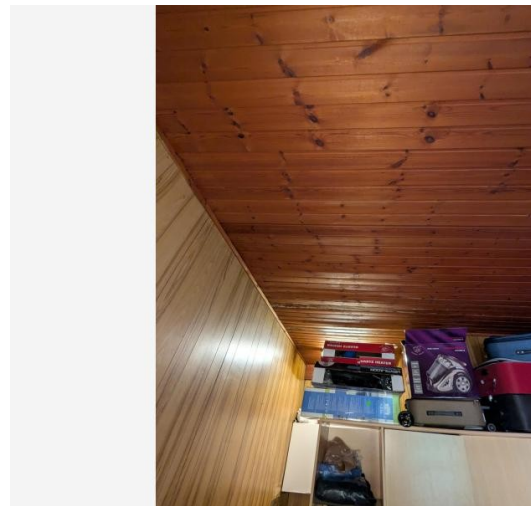
houten lamellen

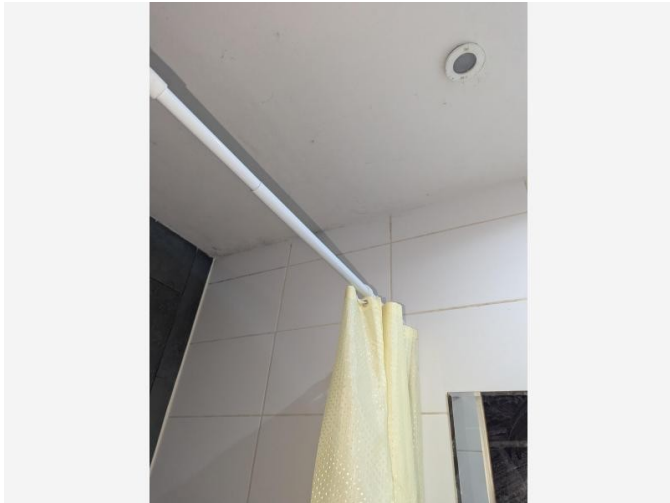
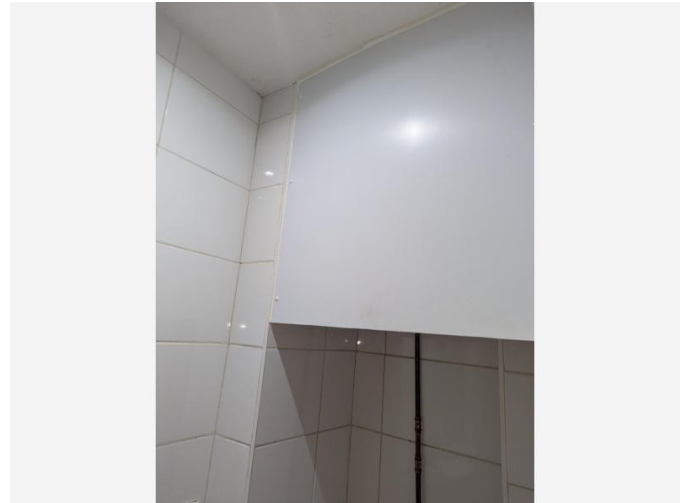
Het plafond is met gyproc afgewerkt en is niet afbestverdacht. Mogelijks bevindt zich erachter pleisterwerk, bij het verwijderen ervan adviseren we vooraf een staalname met labo-analyse.

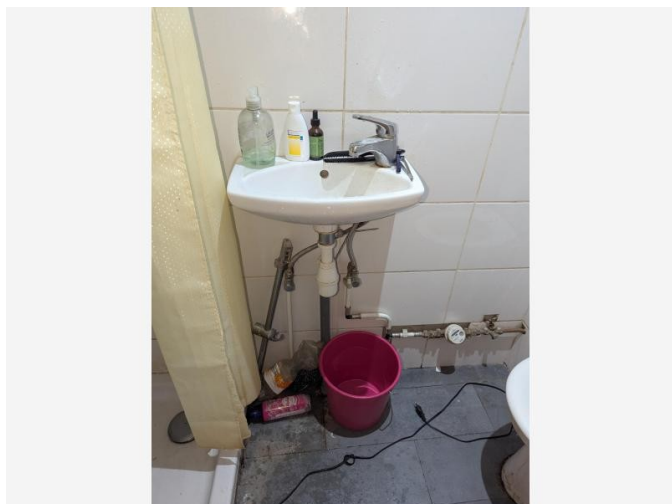
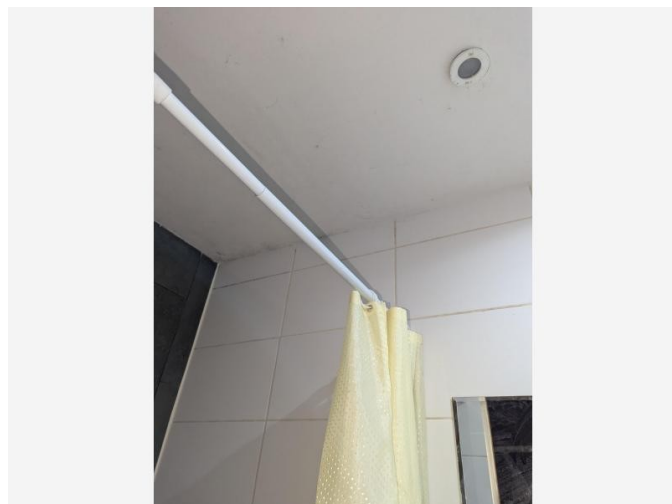
De faillences van badkamer zijn nog in goede staat, bij het verwijderen van deze tegels is het mogelijk dat de tegellijm asbesthoudend is. voorafgaandelijk het verwijderen ervan adviseren we vooraf een staalname met labo-analyse.

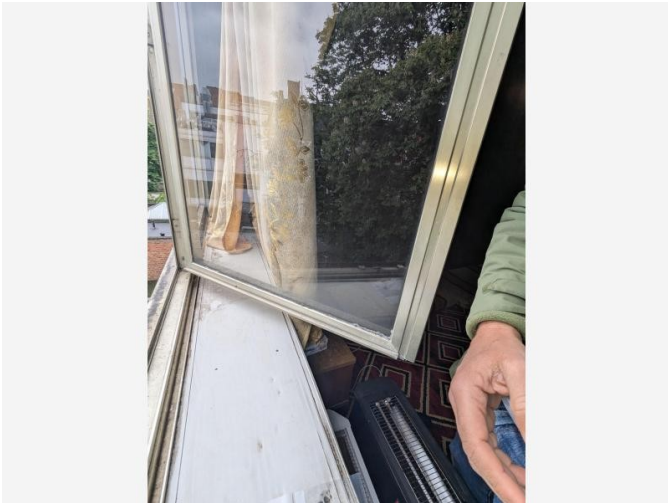
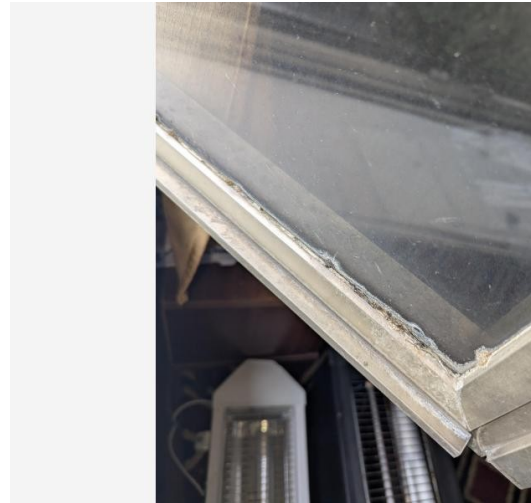
## Fiche 5: mastiek buitenschrijnwerk

Geen asbest

| # | Type | Referentie | Resultaat |
|---|---|---|---|
| 5.1 | Puntmonster | 1 | Geen asbest |

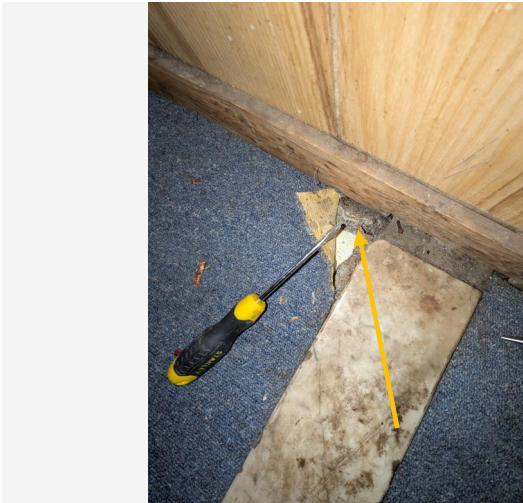
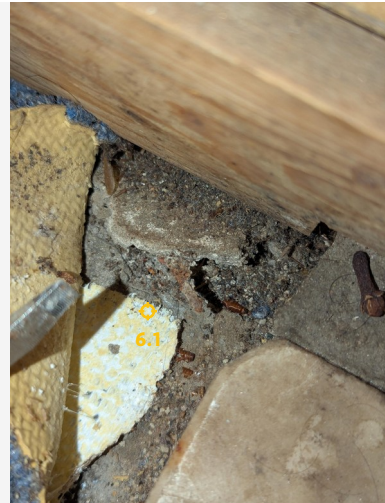
## Fiche 6: lijm vasttapijp

Geen asbest

| # | Type | Referentie | Resultaat |
|---|---|---|---|
| 6.1 | Puntmonster | 2 | Geen asbest |
