# Asbestinventarisatetest

August Petenlei 37/201, 2100 Antwerpen

Attestnummer : 20241128-000378.000

Uitgegeven op : 28.11.2024

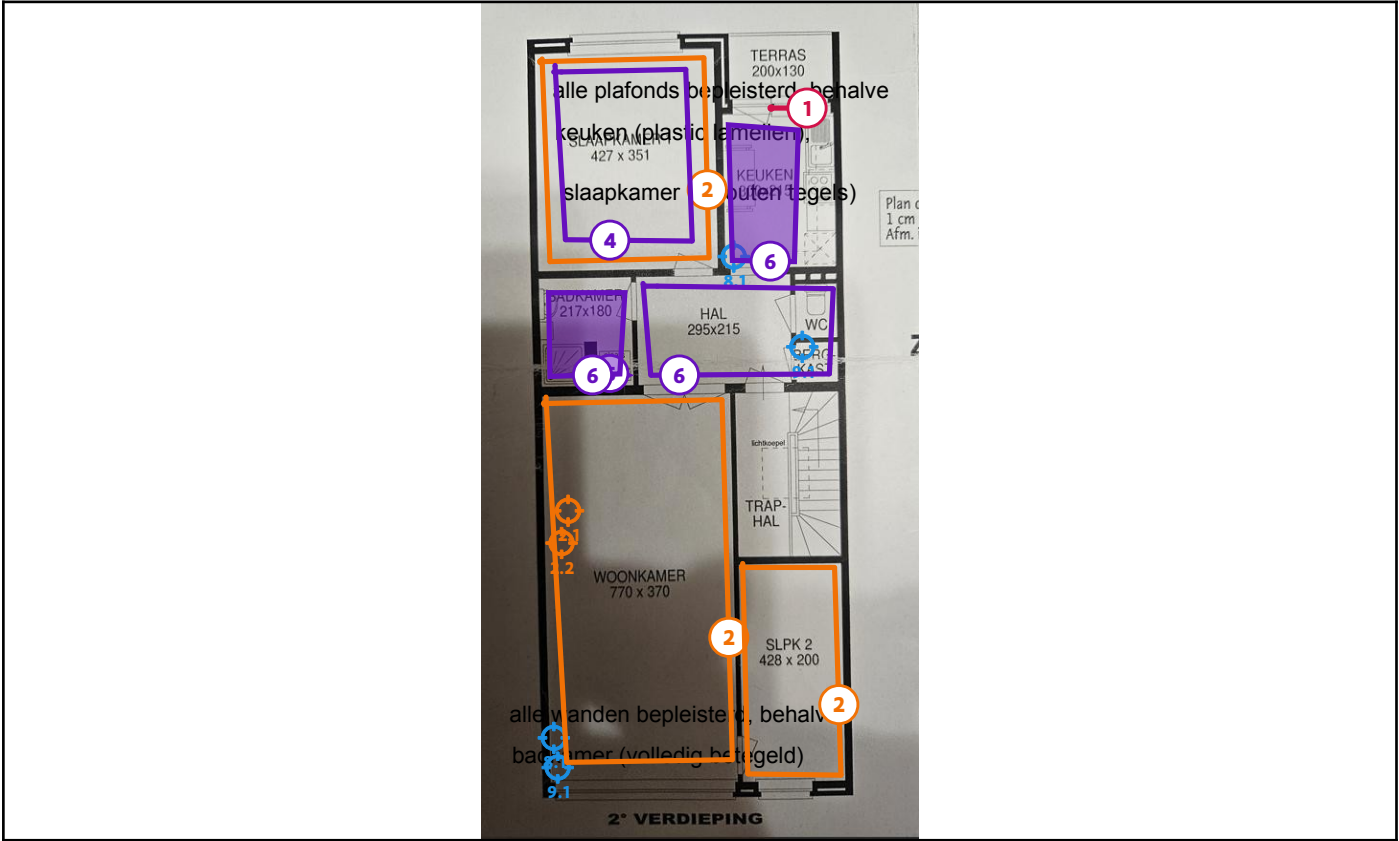
# Plan 1.1: Indelingsplan verdiep +2

| Beschrijving | Type | Actie |
|---|---|---|
| 1. kit/mastiek in en aan de ramen | Asbestmateriaal | Dringend verwijderen |
| 2. Vinyltegels met asbestverdachte zwarte lijm | Asbestmateriaal | Verwijderen |

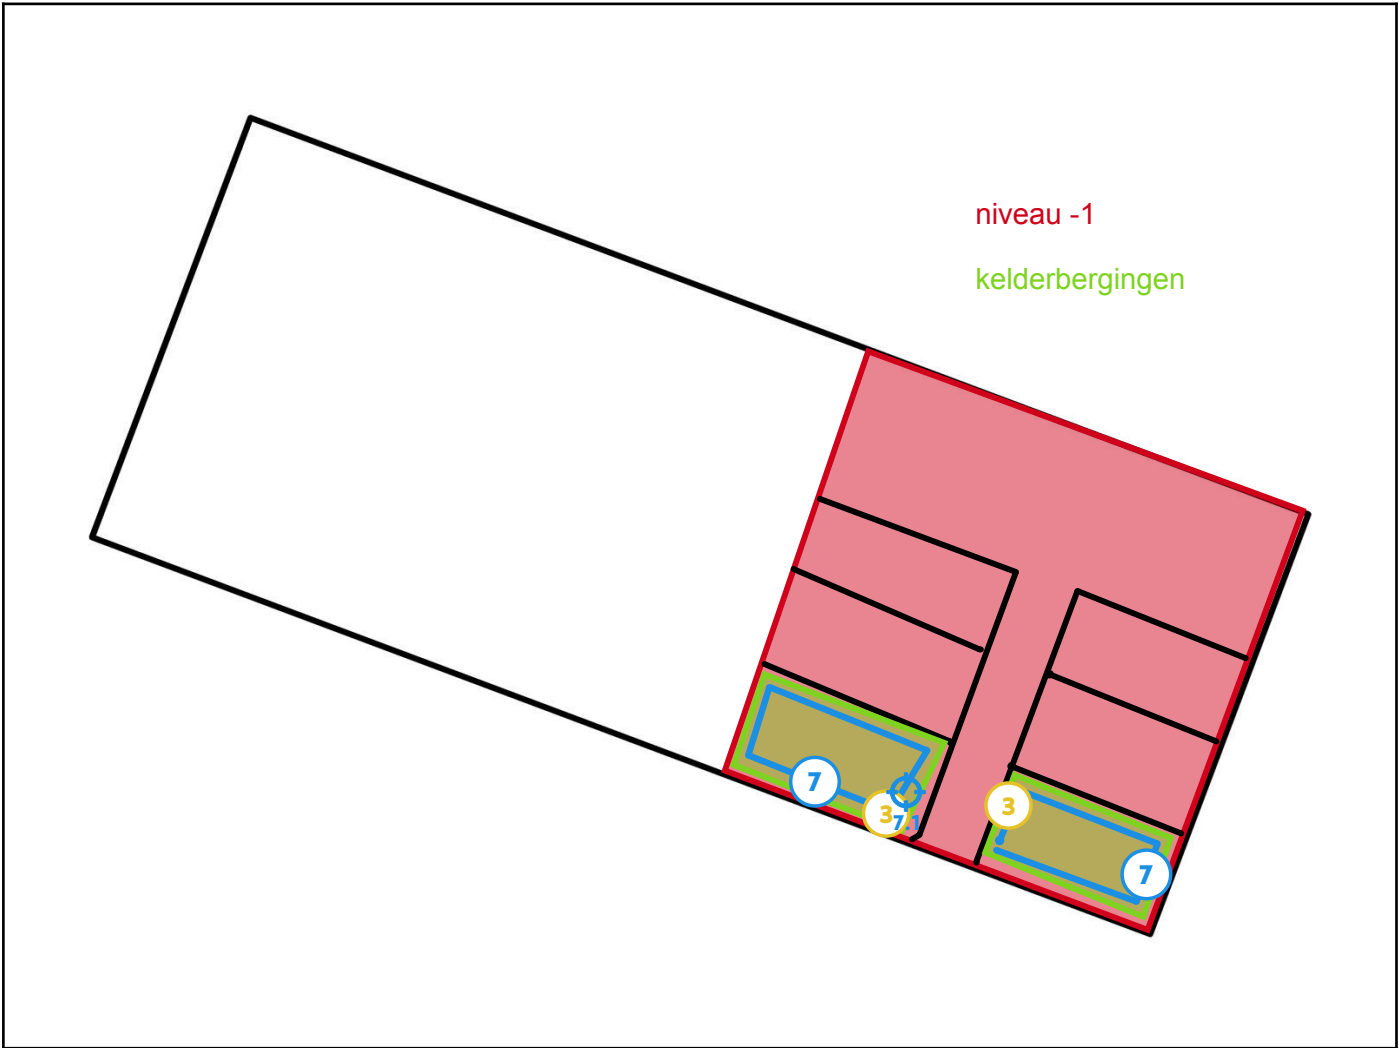
# Plan 1.2: Kelderverdieping -1

| Beschrijving | Type | Actie |
|---|---|---|
| 3. bakeliet stopcontacten, lichtarmaturen en/of schakelaars | Asbestmateriaal | Zorgvuldig beheren |
| 7. Waterdichte beraping kelderbergingen | Geen asbest | - |

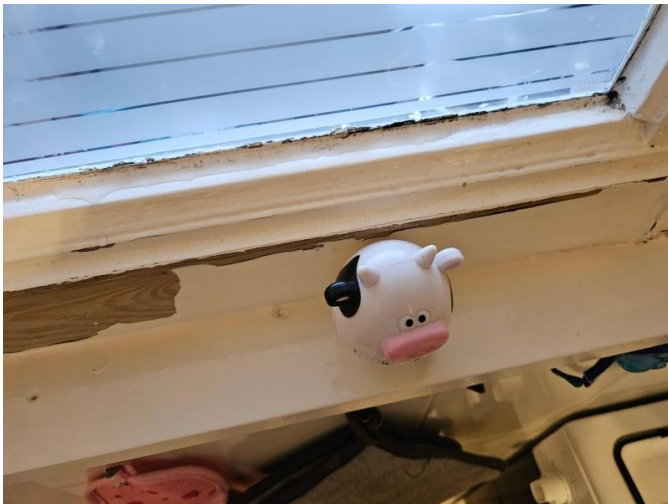
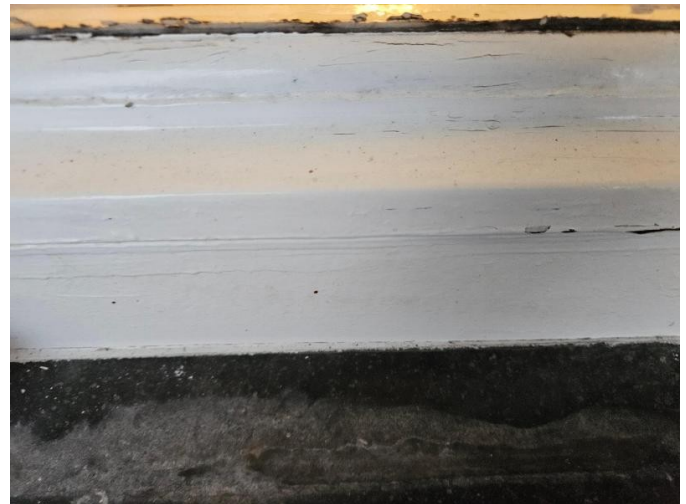
| Eindbeoordeling materiaalarisico | Hoog materiaalarisico en/of hoge kans op vezelvrijgave |
| Opmerking | <p>Toestand van het materiaal: Matig beschadigd, matig verweerd, de kit is wat gekrakkeleerd en kan zeker loskomen.</p> <p>Een staalname kan een andere asbestsoort met zich meebrengen en de risico beoordelig beïnvloeden</p> |

| Toestand van het materiaal | Matig beschadigd, matig verweerd |

| Opmerking | <p>Dit gewicht is een beredeneerde schatting, er worden geen rechten verleend aan dit gewicht.</p> <p>het gaat om de kit tussen raam en gevel en tussen raam en glas</p> <p>Er werd om economische reden geen staal genomen. Opdrachtgever begrijpt dat daarom moet worden aangenomen dat deze toepassing asbest bevat, tot tegendeel wordt bewezen.</p> |

**Dringend verwijderen**

- Zorg voor een veilig beheer. Vermijd het beschadigen van het asbestmateriaal. Controleer de toestand jaarlijks op wijzigingen.
- Verwijder dit asbestmateriaal zo snel mogelijk. Volg de toestand goed op.
- Voer bijkomende staalname(s) uit.

- Eenvoudige handelingen: mag via doe-het-zelf of door werknemer(s) met opleidingsattest eenvoudige handelingen

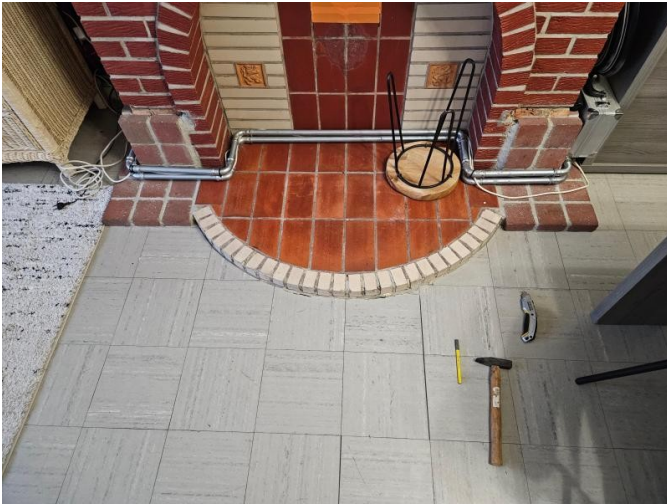
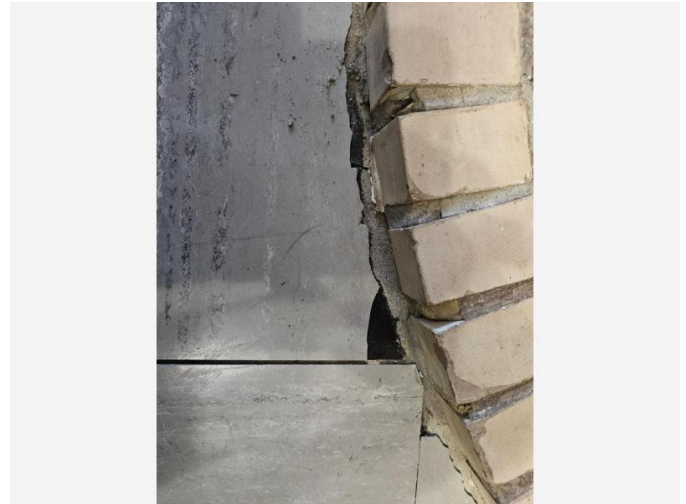
| Eindbeoordeling materiaalrisico | Verhoogd materiaalrisico en/of verhoogde kans op vezelvrijgave |
| Opmerking | Aan de schouw in de woonkamer zijn er verschillende tegels licht beschadigd. In de overige ruimtes lijken deze geen beschadigingen te vertonen. Hier dient wel rekening mee te houden dat in de slaapkamers niet volledig kon worden gecontroleerd door kasten, bedden,... |

| Toestand van het materiaal | Matig beschadigd, matig verweerd |

| # | Type | Referentie | Resultaat |
|---|---|---|---|
| 2.1 | Puntmonster | PM 03 Lijm vinyl tegels | Chrysotiel |
| 2.2 | Puntmonster | PM 04 vinyl tegels | Chrysotiel |

| Opmerking | zowel tegels als zwarte lijm bevatten asbest. Hoeveelheden zijn richtinggevend en mogen nooit gebruikt worden voor prijsopmaak. |

Verwijderen

- Zorg voor een veilig beheer. Vermijd het beschadigen van het asbestmateriaal. Controleer de toestand jaarlijks op wijzigingen.
- Verwijder dit asbestmateriaal zo snel mogelijk. Volg de toestand goed op.

- Hermetische zone (erkend asbestverwijderaar)  
Kan niet anders door verlijming met zwarte lijm aan de onderzijde moet dit in hermetische zone . alles zal moeten worden afgevreest. Dit is geen werk voor een particulier, enkel een erkend asbestverwijderaar kan zulke zone opstellen. Meer info vindt U terug op onderstaande link.

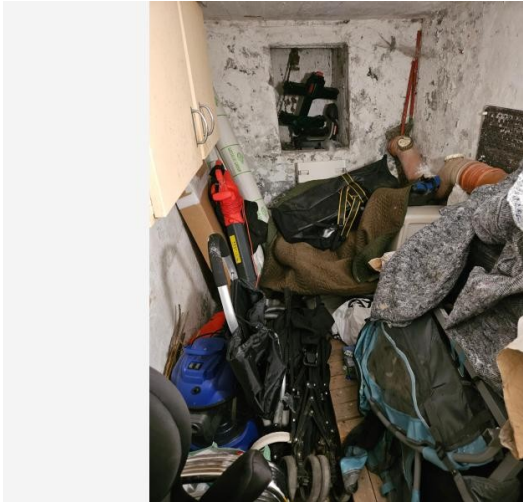
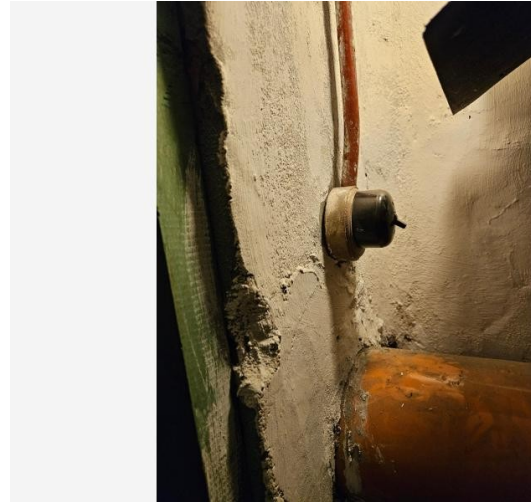
## Fiche 3: bakeliet stopcontacten, lichtarmaturen en/of schakelaars

| Eindbeoordeling materiaalrisico | Laag materiaalrisico en/of verlaagde kans op vezelvrijgave |
| Opmerking | er is voor crocidoliet gekozen omdat er geen staal werd genomen. maar veelal is het toch chrysotiel dat wordt aangetroffen in bakeliet voor zover er al asbest aanwezig is in dit bakeliet |

| Toestand van het materiaal | Onbeschadigd, niet verweerd |

Zorgvuldig beheren

- Zorg voor een veilig beheer. Vermijd het beschadigen van het asbestmateriaal. Controleer de toestand jaarlijks op wijzigingen.
- Voer bijkomende staalname(s) uit.

- Eenvoudige handelingen: mag via doe-het-zelf of door werknemer(s) met opleidingsattest eenvoudige handelingen  
Bij het verwijderen van oude bakeliet, is het belangrijk om strikt veiligheidsmaatregelen te volgen. Bakeliet zelf kan asbest bevatten. Hier zijn enkele stappen en voorzorgsmaatregelen die je moet nemen, in overeenstemming met de Codex over het welzijn op het werk

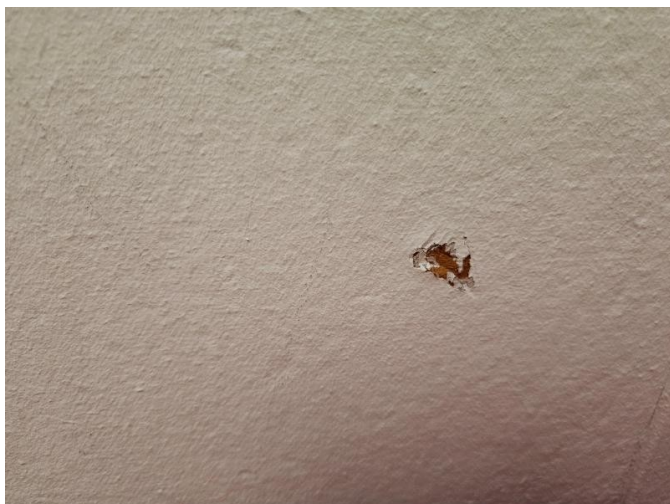
houten plafondtegels bevat geen asbest.

De deskundige kan geen uitspraak doen over onderliggende materialen .

Daarbij kan een aanvullend destructief onderzoek uitsluitend bieden .

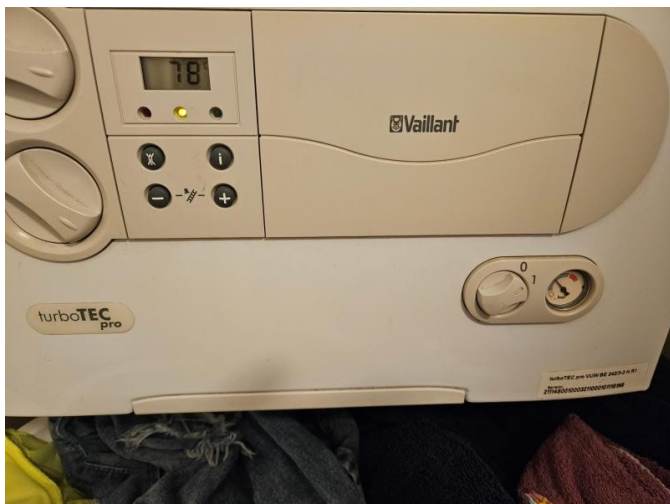
Cv-ketel is van een recent bouwjaar en volgens de literatuur bevat deze geen asbest.

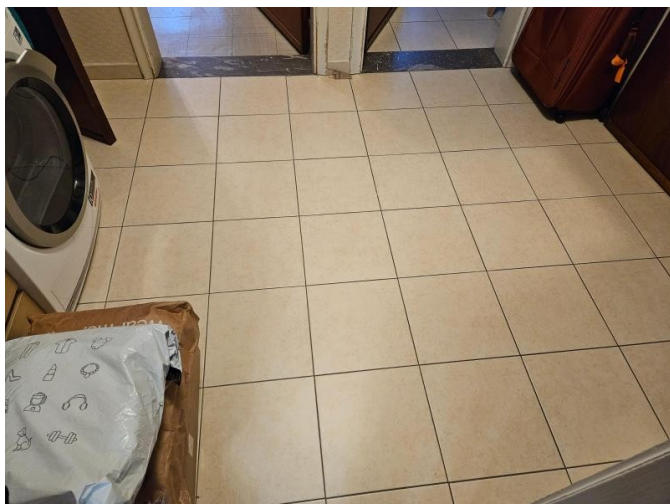
Vloer/muurtegels zijn in tact, deskundige kan geen uitspraak doen over de lijm (mogelijks asbesthoudend) of ander materialen onderliggend. Misschien werd tegel over asbesthoudende vinyltegel geplaatst ?

Wenst u uitsluitel? Dan is destructief onderzoek nodig.

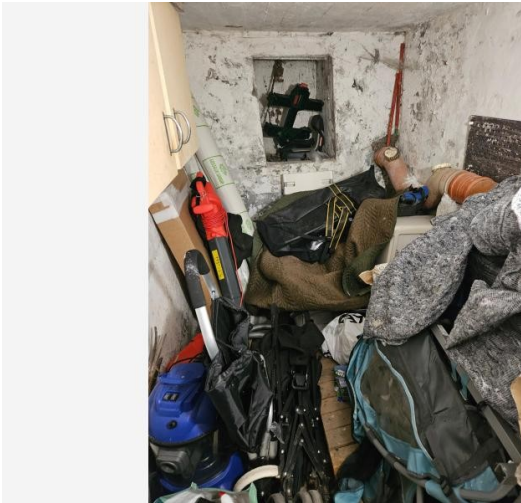
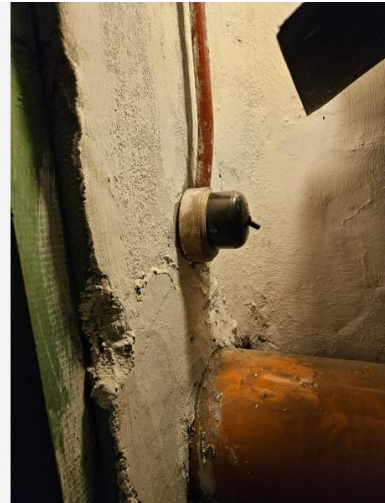
## Fiche 7: Waterdichte beraping kelderbergingen

Geen asbest

| # | Type | Referentie | Resultaat |
|---|---|---|---|
| 7.1 | Puntmonster | MM05 Cementering kelder | Geen asbest |

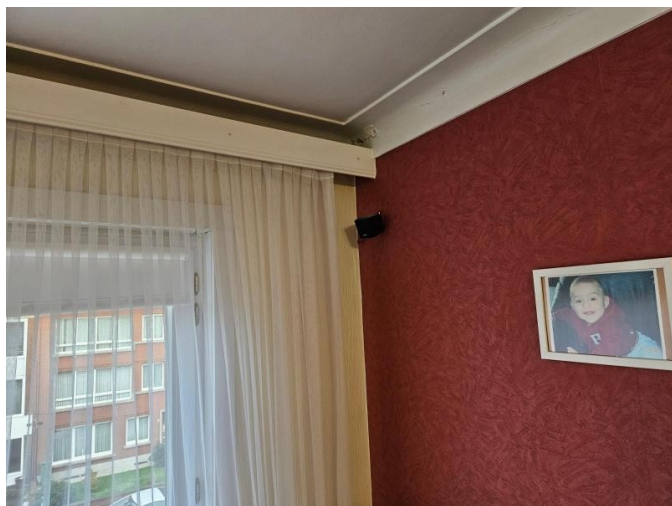
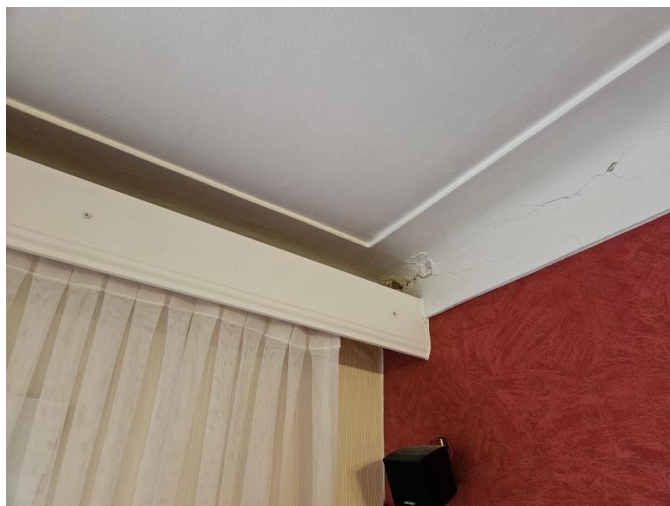
## Fiche 8: bepleistering op de plafonds

Geen asbest

| # | Type | Referentie | Resultaat |
|---|---|---|---|
| 8.1 | Mengmonster | MM02 Pleisterwerk plafonds | Geen asbest |

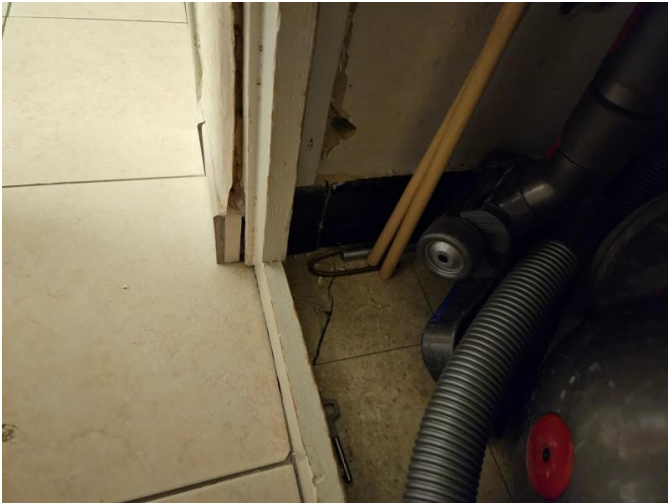
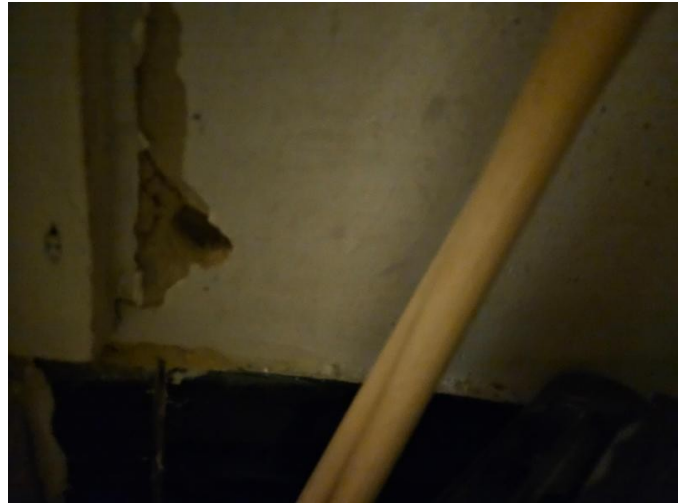
## Fiche 9: bepleistering op de muren

Geen asbest

| # | Type | Referentie | Resultaat |
|---|---|---|---|
| 9.1 | Mengmonster | MM 01 Pleisterwerk wanden | Geen asbest |
