# Asbestinventarisatattest

De Gryspeerstraat 36, 2100 Antwerpen

Attestnummer : 20260722-000043.000

Uitgegeven op : 22.07.2026

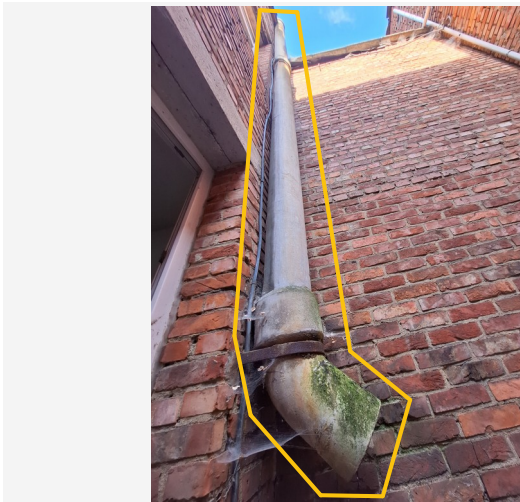
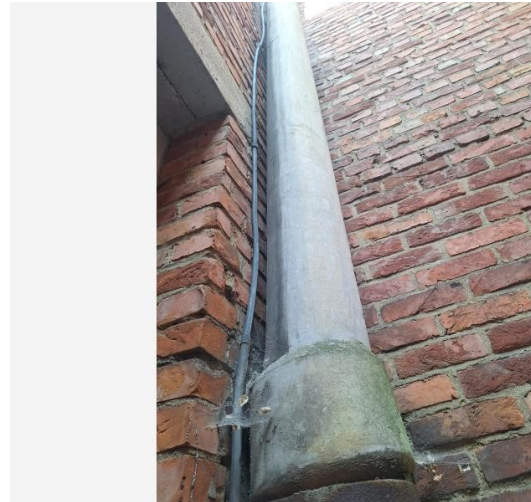
| Eindbeoordeling materiaalrisico | Verhoogd materiaalrisico en/of verhoogde kans op vezelvrijgave |

| Asbestsoort (vezeltype) | Crocidoliet aanwezig |
| Toestand van het materiaal | Matig beschadigd, matig verweerd |

| Beschrijving | Waterafvoerkanaal |
| Opmerking | De precieze lengte is onbekend |

Verwijderen

- Verwijder dit asbestmateriaal zo snel mogelijk. Volg de toestand goed op.
- Voer bijkomende staalname(s) uit.

- Eenvoudige handelingen: mag via doe-het-zelf of door werknemer(s) met opleidingsattest eenvoudige handelingen  
Als dit materiaal verwijderd kan worden zonder het te breken, te beschadigen... , dan mag met dit met eenvoudige handelingen. Geef de voorkeur aan minstens een aannemer met het attest eenvoudige handelingen.

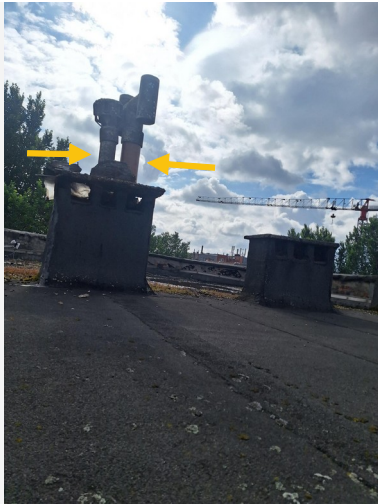
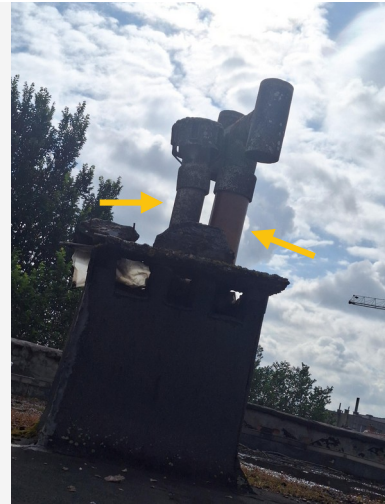
| Eindbeoordeling materiaalisico | Verhoogd materiaalisico en/of verhoogde kans op vezelvrijgave |

| Asbestsoort (vezeltype) | Crocidoliet aanwezig |
| Toestand van het materiaal | Matig beschadigd, matig verweerd |

| Beschrijving | Rookgaskanalen |
| Opmerking | De precieze lengte is onbekend. |

Verwijderen

- Verwijder dit asbestmateriaal zo snel mogelijk. Volg de toestand goed op.
- Voer bijkomende staalname(s) uit.

- Eenvoudige handelingen: mag via doe-het-zelf of door werknemer(s) met opleidingsattest eenvoudige handelingen  
Als dit materiaal verwijderd kan worden zonder het te breken, te beschadigen... , dan mag met dit met eenvoudige handelingen. Geef de voorkeur aan minstens een dakwerker met het attest eenvoudige handelingen.

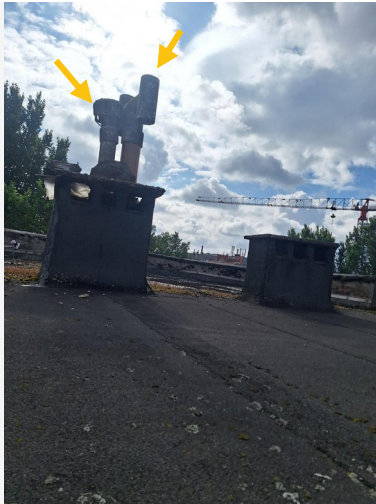
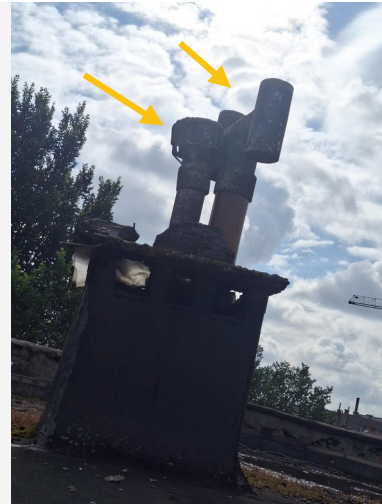
| Eindbeoordeling materiaalrisico | Verhoogd materiaalrisico en/of verhoogde kans op vezelvrijgave |

| Asbestsoort (vezeltype) | Crocidoliet aanwezig |
| Toestand van het materiaal | Matig beschadigd, matig verweerd |

| Beschrijving | Schouwhoed |

Verwijderen

- Zorg voor een veilig beheer. Vermijd het beschadigen van het asbestmateriaal. Controleer de toestand jaarlijks op wijzigingen.
- Voer bijkomende staalname(s) uit.

- Eenvoudige handelingen: mag via doe-het-zelf of door werknemer(s) met opleidingsattest eenvoudige handelingen  
Als dit materiaal verwijderd kan worden zonder het te breken, te beschadigen... , dan mag met dit met eenvoudige handelingen. Geef de voorkeur aan minstens een dakwerker met het attest eenvoudige handelingen.

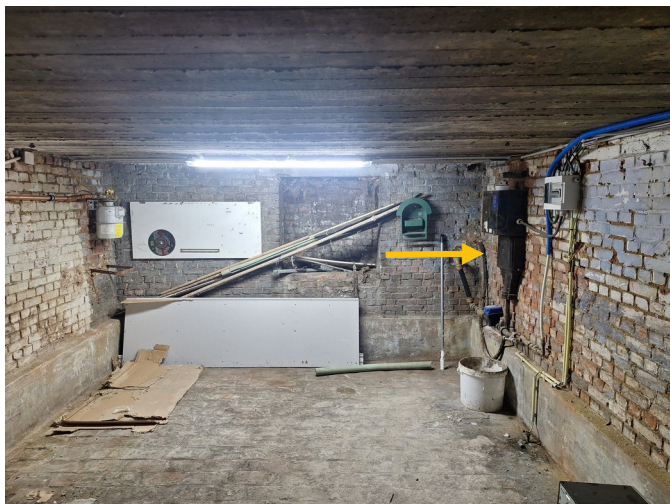
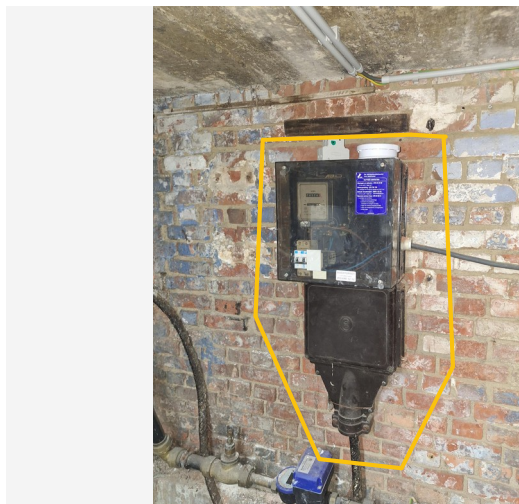
Het asbestmateriaal valt onder de mijlpaal van 2040.

Zorgvuldig beheren

- Zorg voor een veilig beheer. Vermijd het beschadigen van het asbestmateriaal. Controleer de toestand jaarlijks op wijzigingen.

- Eenvoudige handelingen: mag via doe-het-zelf of door werknemer(s) met opleidingsattest eenvoudige handelingen  
Deze toepassing kan door een aannemer van de nutsmaatschappij die over een opleidingsattest eenvoudige handelingen beschikt verwijderd worden indien er geen verhoogd risico op vrijgave van asbestvezels (max. concentratie 0,01 vezels/cm<sup>3</sup> - CODEX Art. VI.3-54) ontstaat en de toepassing voorafgaand wordt gefixeerd/bevochtigd; de individuele elementen zonder machinale werktuigen (boormachine, slijpschijf, hogedrukreiniger,...) en zonder breken of gooien een voor een losgemaakt worden; en ten slotte dubbel en luchtdicht verpakt weggevoerd worden naar een erkend afvalpunt (recyclagepark).

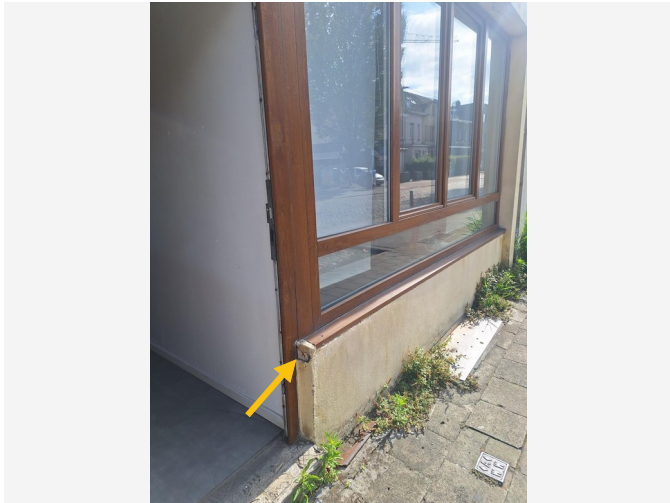
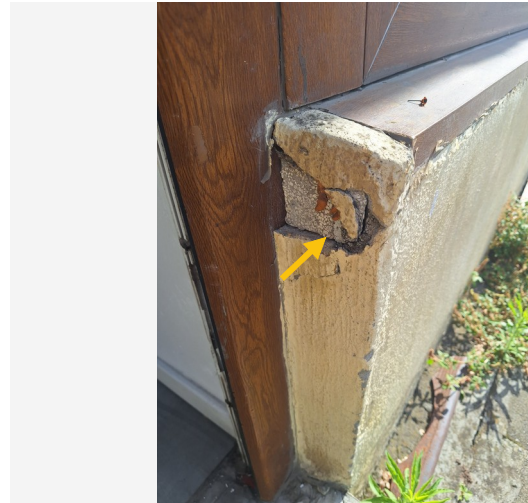
## Fiche 5: Crepi gevels

Geen asbest

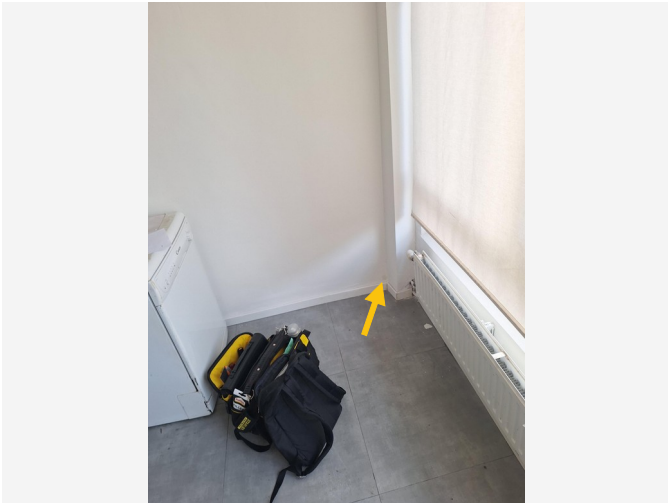
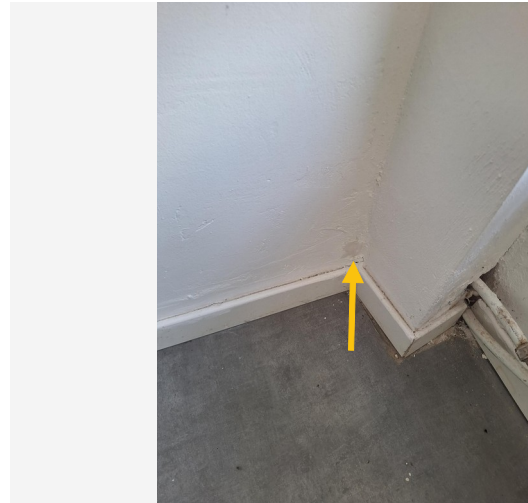
## Fiche 6: Pleisterwerk wanden

Geen asbest

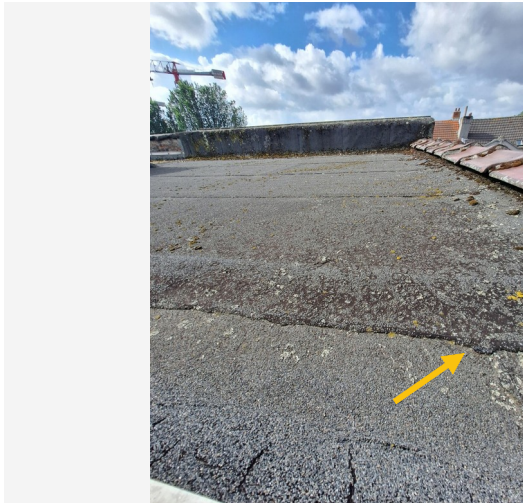
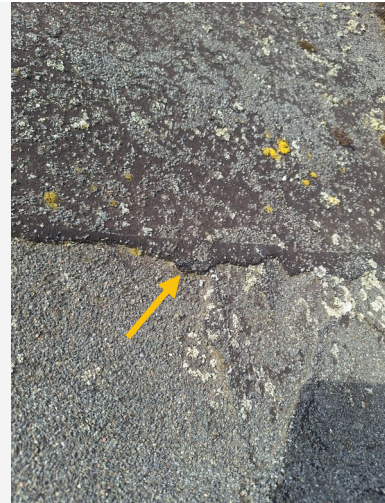
## Fiche 7: Roofing plat dak

Geen asbest

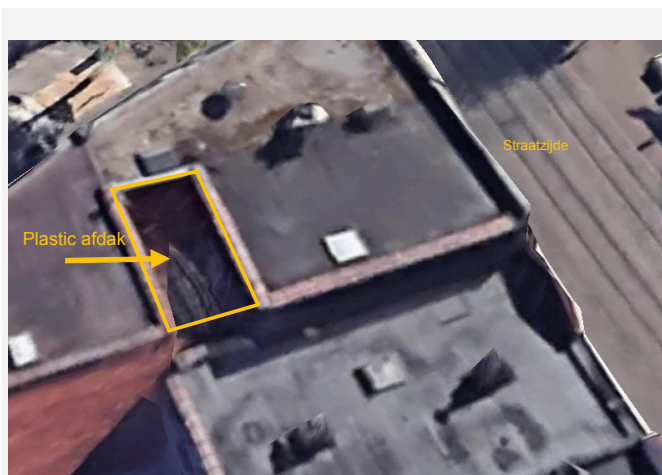
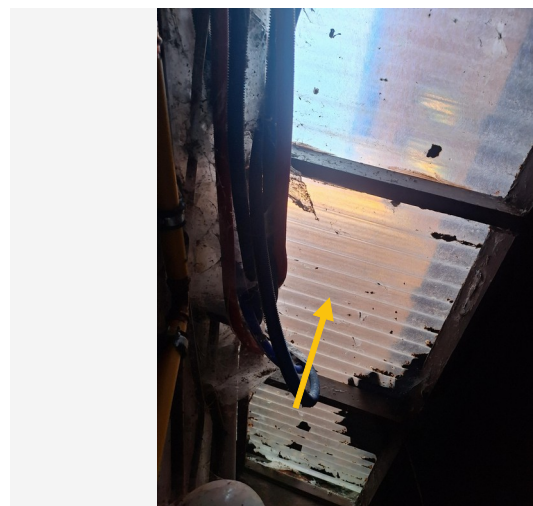
## Fiche 10: Dakbedekking bestaande uit niet-asbestverdachte materialen

| Beschrijving | Notitie | Terug te vinden op plannen |
|---|---|---|
| Fiche 10: Dakbedekking bestaande uit niet-asbestverdachte materialen | De dakbedekkingen zijn niet-asbestverdacht. Betreft afdak achteraan uit plastic. Plat dak -> bronfiche. | - |

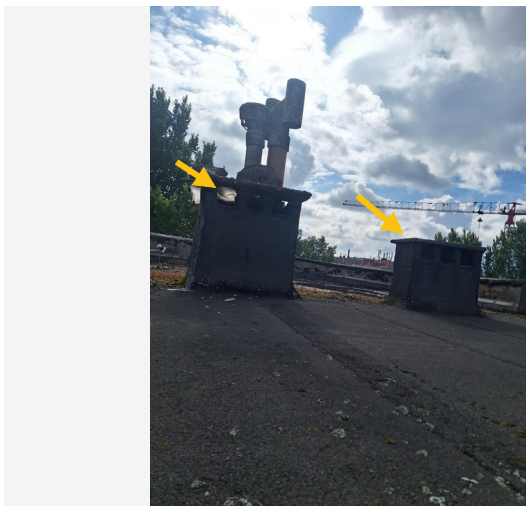
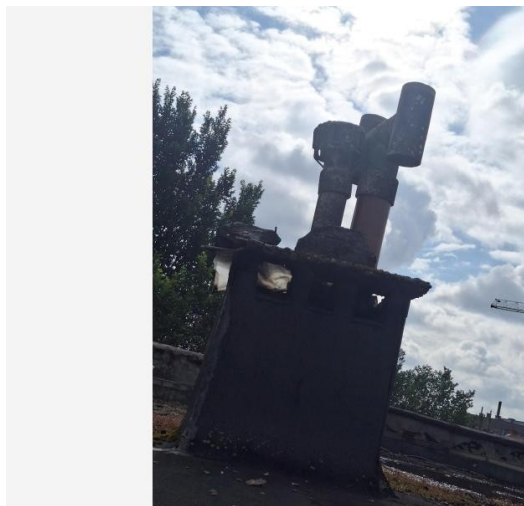
## Fiche 12: Binnenzijde schouwen

| Beschrijving | Notitie | Terug te vinden op plannen |
|---|---|---|
| Fiche 12: Binnenzijde schouwen | <p>De schouwen bevatten binnenin mogelijk een asbestcement rookgaskanaal. Laat dit onderzoeken bij eventuele werken.</p> <p>Momenteel niet waarneembaar gezien in de schouwen kijken niet mogelijk is. Niet doorkijkbaar.</p> | - |

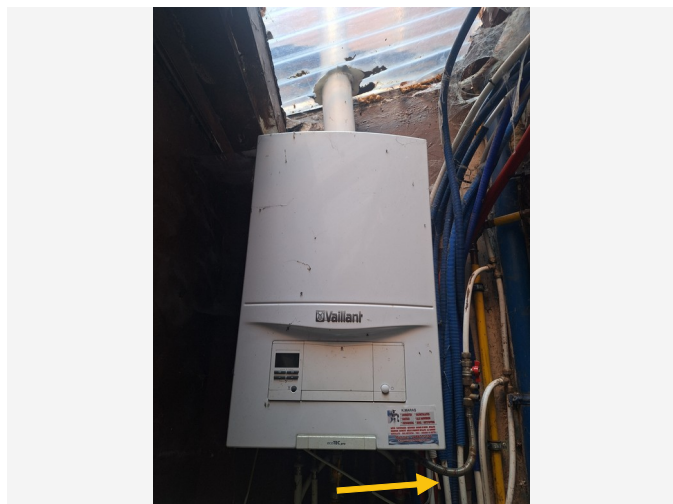
### Fiche 14: Leidingisolatie (niet aanwezig)

| Beschrijving | Notitie | Terug te vinden op plannen |
|---|---|---|
| Fiche 14: Leidingisolatie (niet aanwezig) | Er is geen asbestverdachte leidingisolatie aanwezig. | - |
