# Asbestinventarisatetest

Ridderstraat 26, 3320 Hoegaarden

Attestnummer : **20260827-000142.000**

Uitgegeven op : **27.08.2026**

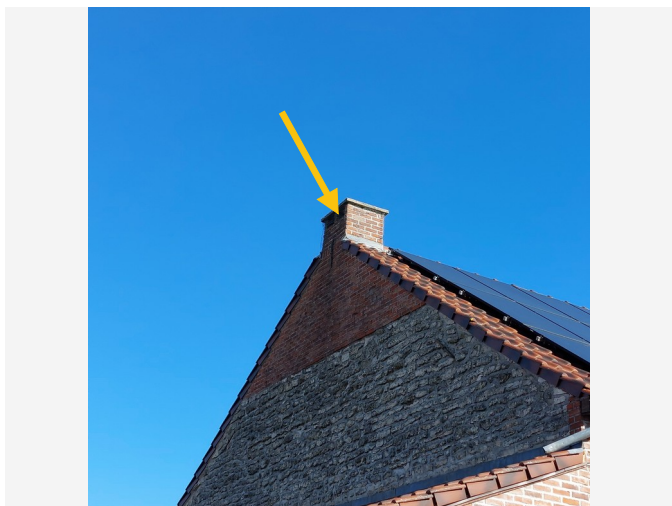
*Situeringsfoto*

**Reden:** Het te onderzoeken materiaal situeert zich hoger dan 3,50 m te rekenen vanaf een veilige ondergrond

**Uitleg van de asbestdeskundige:** De schouwen bevatten binnenin mogelijk een rookgaskanaal in asbestcement. Laat dit bij werken onderzoeken door een bevoegd technicus.

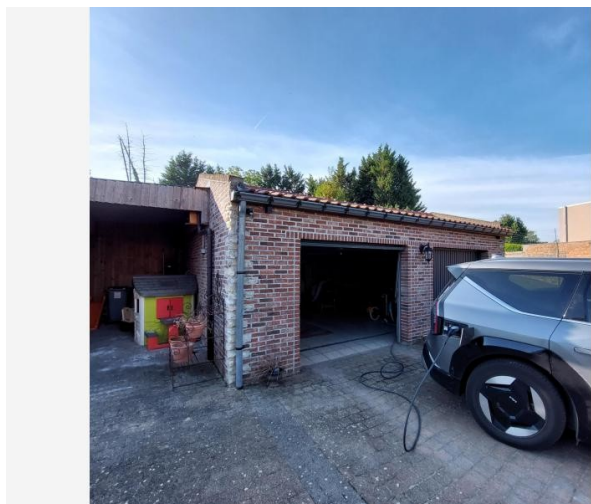
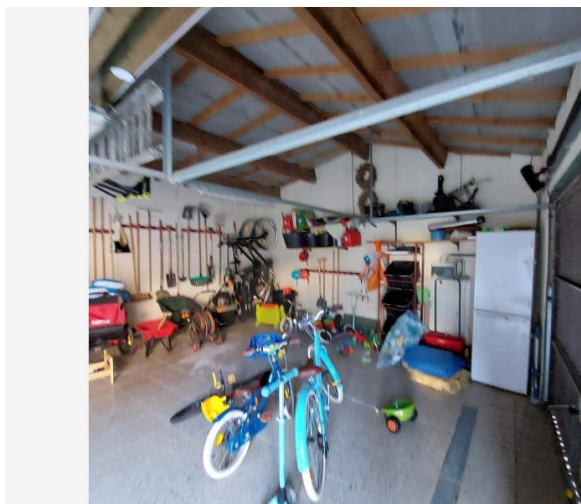
In de garage werden geen waarneembare asbestverdachte materialen aangetroffen.

| Basis voor advies | De asbestdeskundige beoordeelt het materiaal als niet-asbestverdacht. |

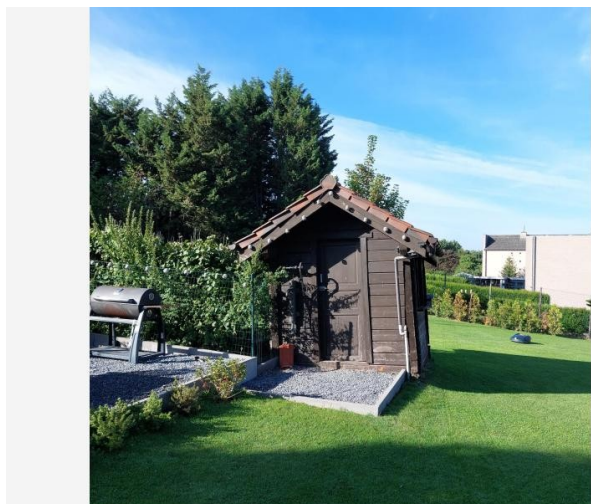
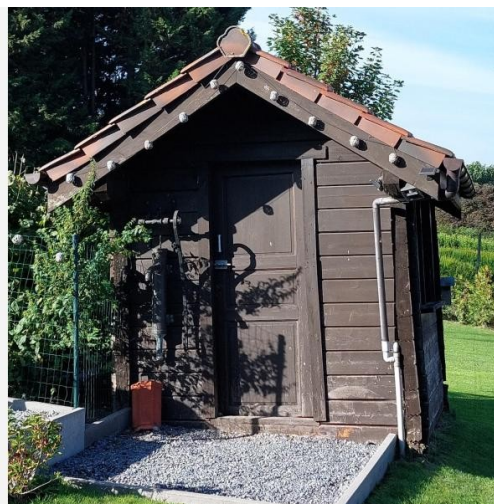
Er werden geen asbesthoudende materialen vastgesteld in tuinhuis 1.

| Basis voor advies | De asbestdeskundige beoordeelt het materiaal als niet-asbestverdacht. |

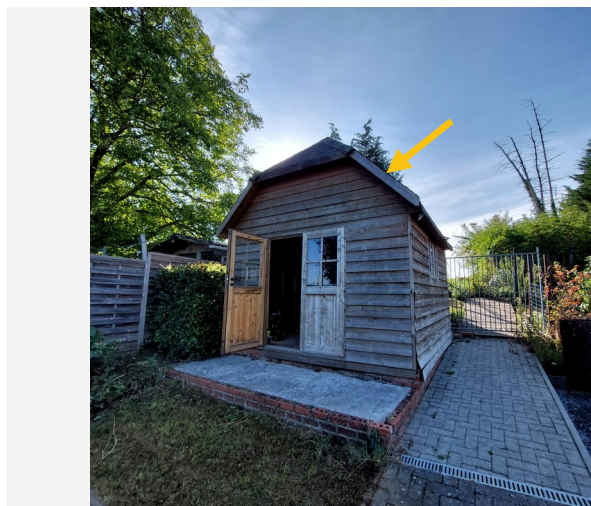
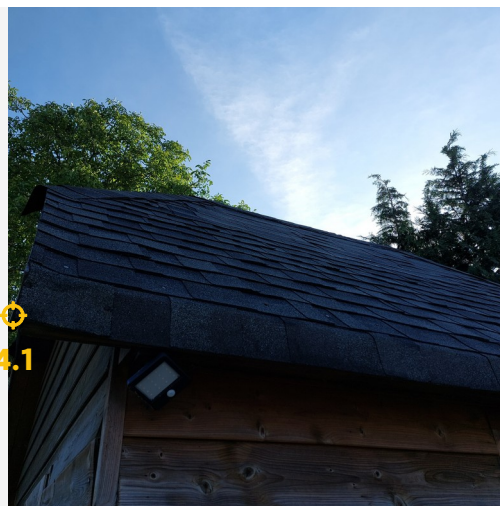
Geen asbest

| # | Type | Referentie | Resultaat |
|---|---|---|---|
| 4.1 | Puntmonster | MM01 | Geen asbest |

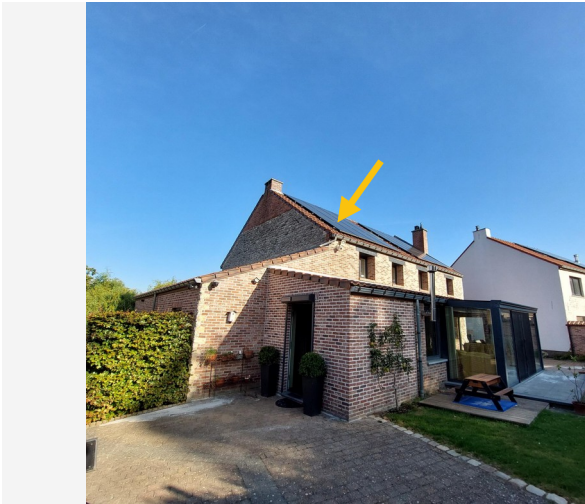
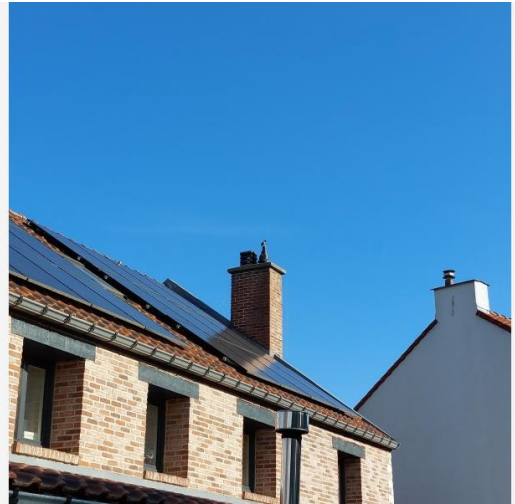
## Fiche 5: Dakbedekking - dakpannen

| Beschrijving | Notitie | Terug te vinden op plannen |
|---|---|---|
| Fiche 5: Dakbedekking - dakpannen | Tijdens de inspectie werden op het dak keramische (of betonnen) dakpannen aangetroffen.<br><br>Op basis van de visuele kenmerken (vorm, kleur, textuur, breukvlak) en de toepassingsperiode werd vastgesteld dat het gaat om niet-asbesthoudende dakbedekking. | - |

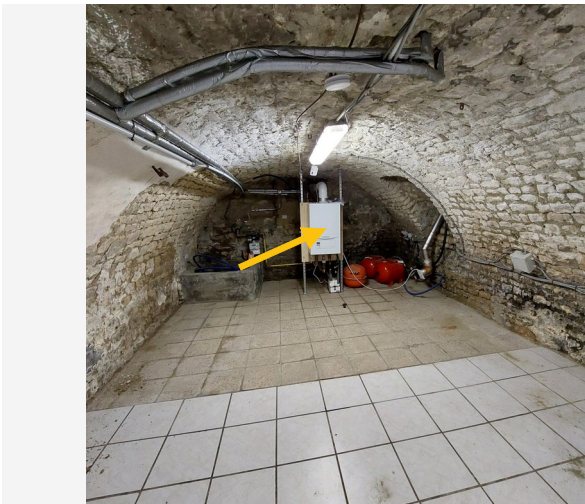
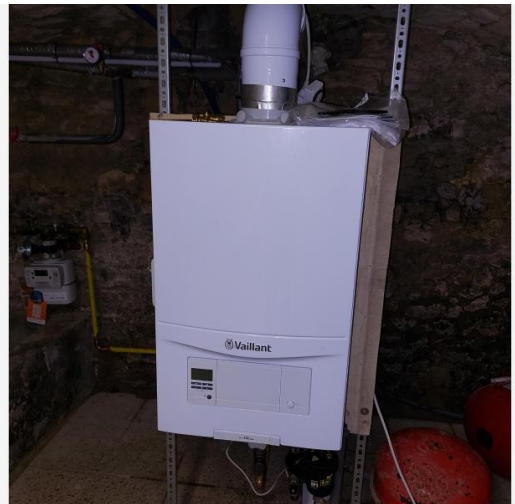
## Fiche 6: CV-brander (niet verdacht)

| Beschrijving | Notitie | Terug te vinden op plannen |
|---|---|---|
| Fiche 6: CV-brander (niet verdacht) | De CV-brander in de kelder bevat geen asbestverdachte materialen. | - |

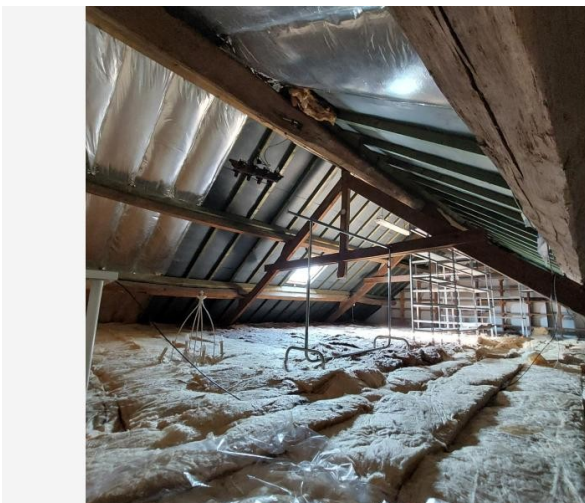
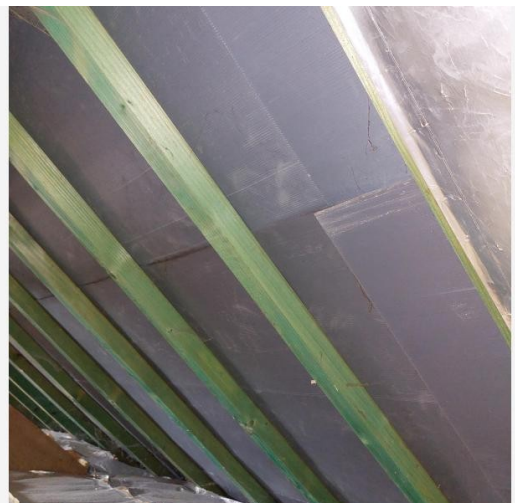
## Fiche 7: Onderdak (niet-asbestverdacht)

| Beschrijving | Notitie | Terug te vinden op plannen |
|---|---|---|
| Fiche 7: Onderdak (niet-asbestverdacht) | het onderdak bestaat uit een dunne kunststof plaat. | - |

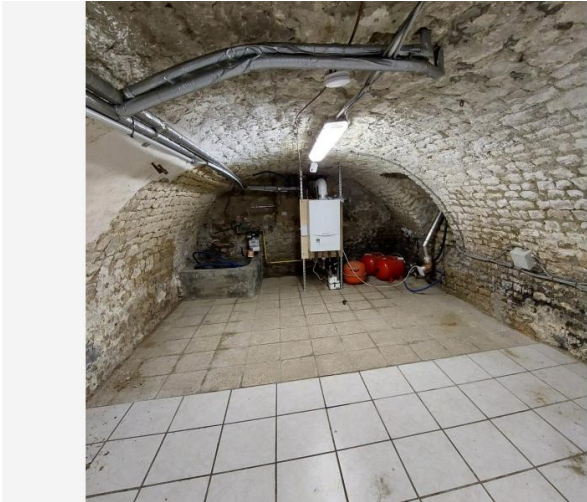
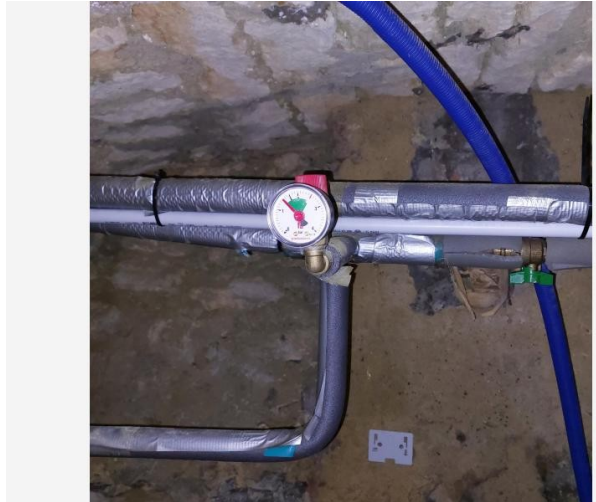
## Fiche 8: Leidingisolatie (niet asbestverdacht)

| Beschrijving | Notitie | Terug te vinden op plannen |
|---|---|---|
| Fiche 8: Leidingisolatie (niet asbestverdacht) | De leidingisolatie bestaat uit een niet asbestverdacht materiaal namelijk een kunststof isolatie materiaal. | - |

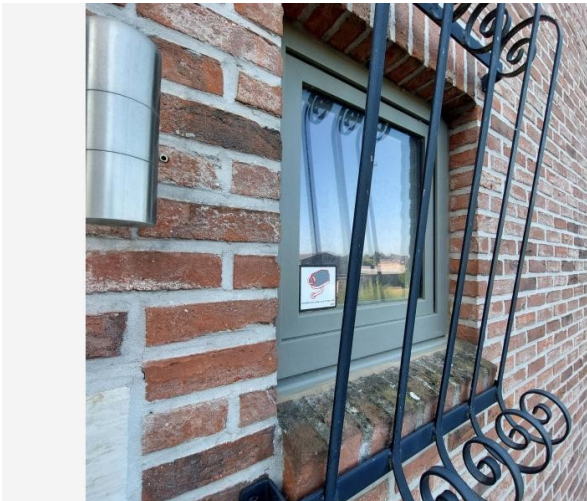
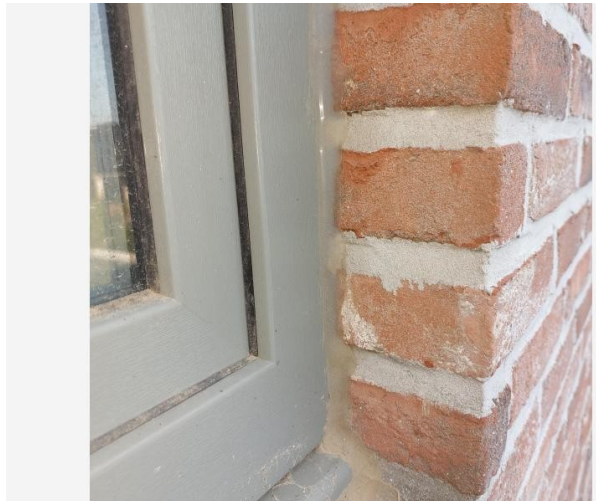
## Fiche 9: Afdichtingsmateriaal aan schrijnwerk

| Beschrijving | Notitie | Terug te vinden op plannen |
|---|---|---|
| Fiche 9: Afdichtingsmateriaal aan schrijnwerk | Bij de visuele inspectie werd rond de ramen en deuren een kitafdichting aangetroffen.<br><br>Op basis van de uiterlijk waarneembare kenmerken (kleur, glans, textuur, hechting) en de toepassingsperiode werd vastgesteld dat het gaat om een moderne siliconenkit en niet om een bitumineuze of asbesthoudende afdichting. | - |

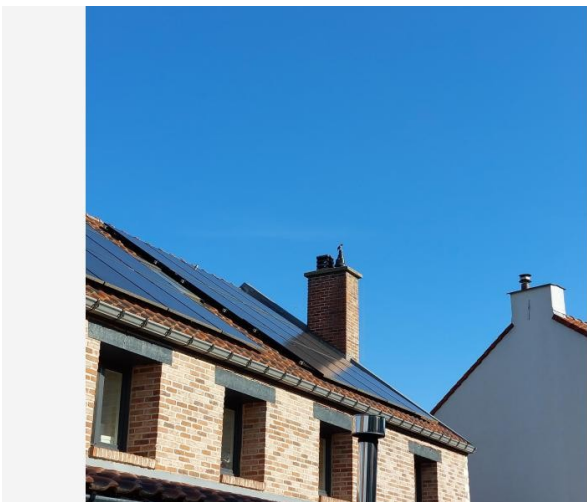
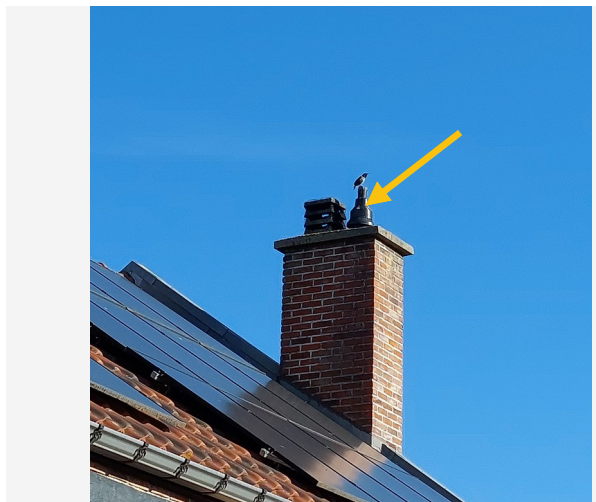
## Fiche 10: Rookgaskanaal (niet verdacht)

| Beschrijving | Notitie | Terug te vinden op plannen |
|---|---|---|
| Fiche 10: Rookgaskanaal (niet verdacht) | Het rookgaskanaal op het dak is niet asbestverdacht. | - |

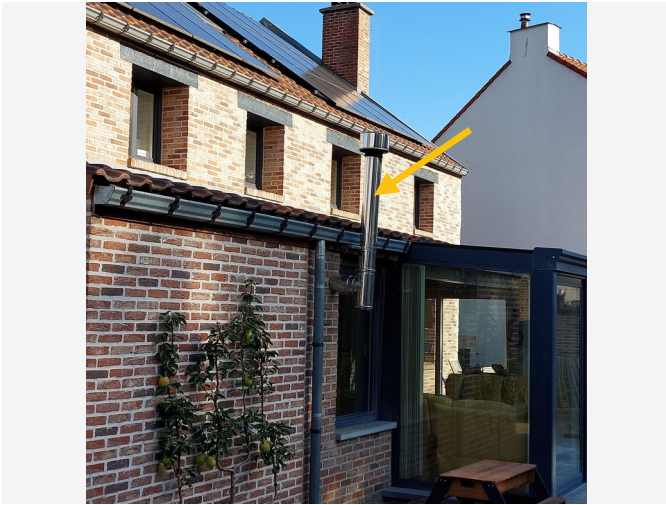
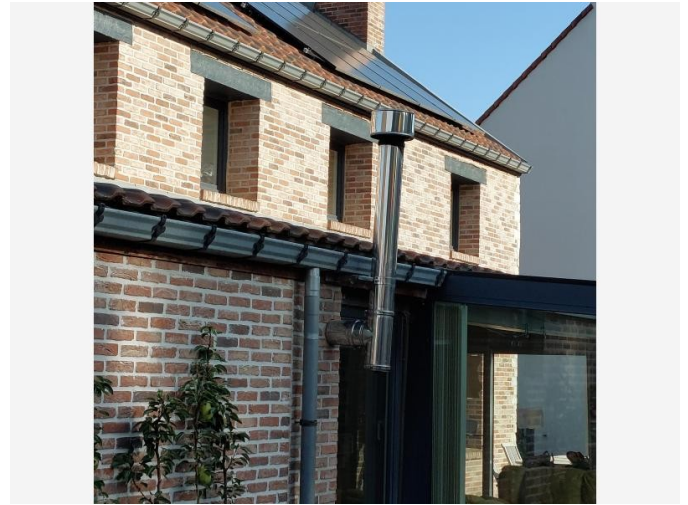
## Fiche 11: Rookgaskanaal (niet verdacht)

| Beschrijving | Notitie | Terug te vinden op plannen |
|---|---|---|
| Fiche 11: Rookgaskanaal (niet verdacht) | Het rookgaskanaal aan de achterkant van de woning naast de veranda is niet asbestverdacht. | - |

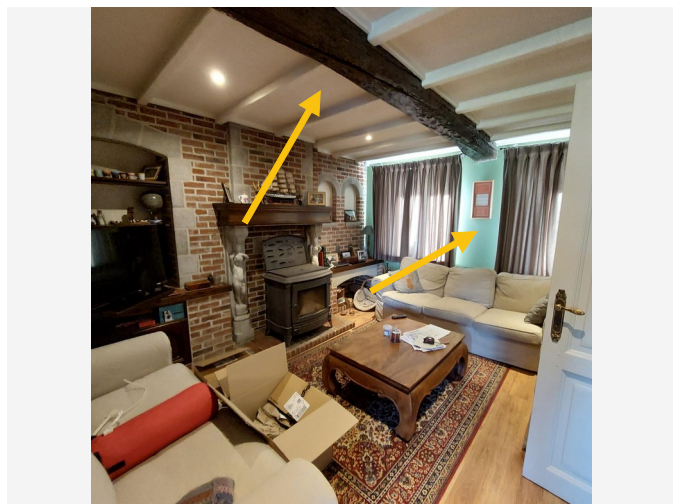
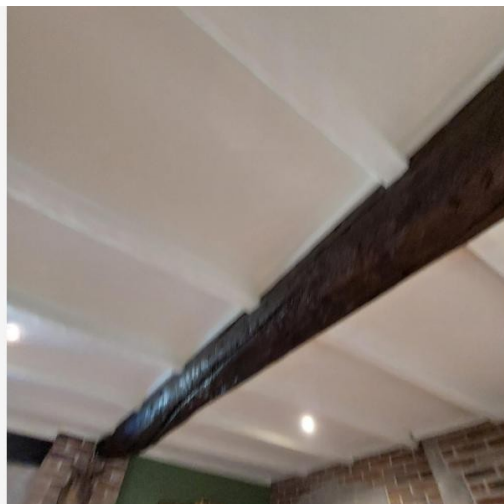
### Fiche 13: Geen pleisterwerk aanwezig (plafonds en wanden)

| Beschrijving | Notitie | Terug te vinden op plannen |
|---|---|---|
| Fiche 13: Geen pleisterwerk aanwezig (plafonds en wanden) | Alle wanden en plafonds bestaan uit een niet asbestverdacht materiaal ( gyproc platen,... ). | - |
