# Asbestinventarisatetest

Armand Thiérylaan 25, 3001 Leuven

Attestnummer : 20260824-000176.000

**Asbestveilig** (maar niet asbestvrij)

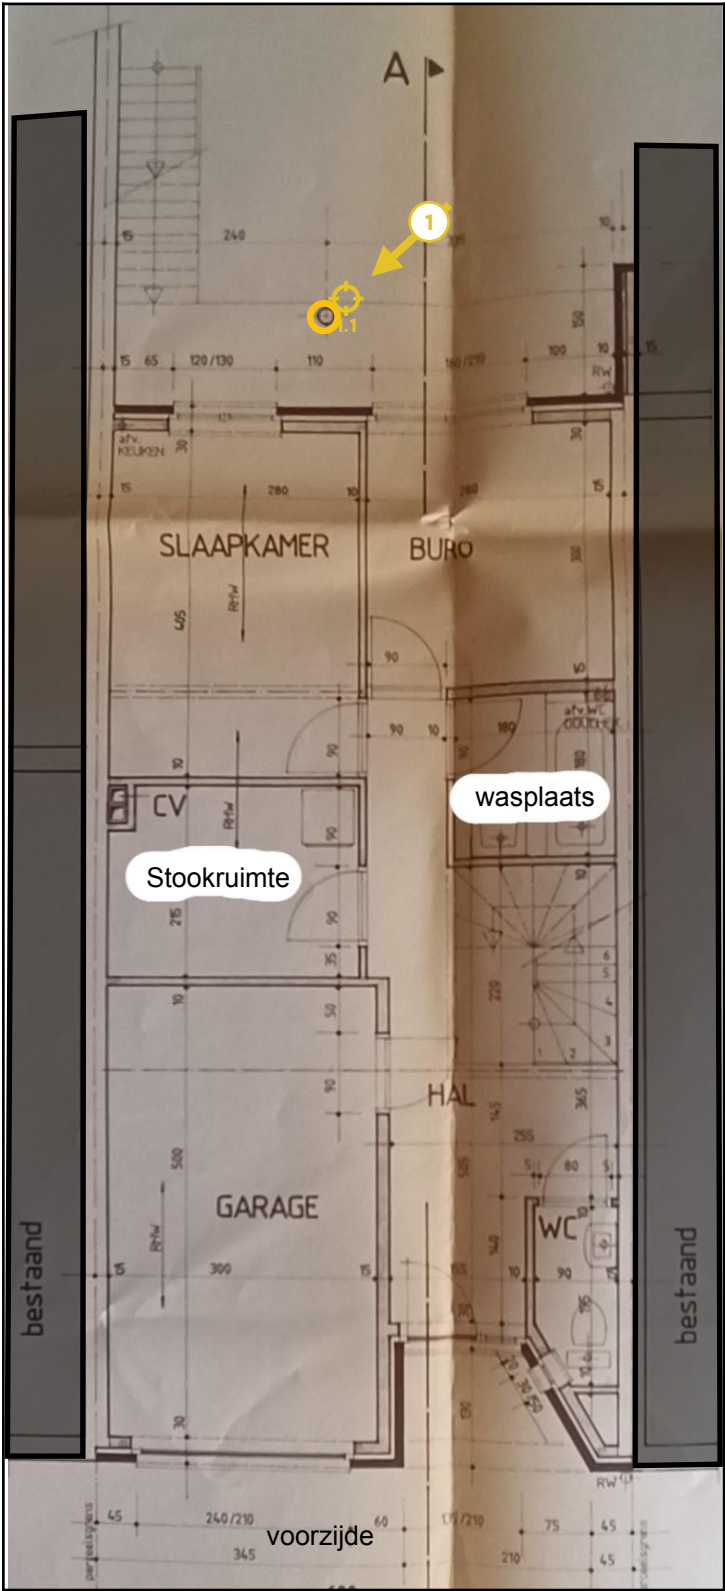
# Plan 1.7: Gelijkvloers kopie kopie kopie kopie kopie kopie

| 1. Verloren bekistingspaal | Asbestmateriaal | Zorgvuldig beheren |
| 1.1 Code: 3 | Puntmonster | - |

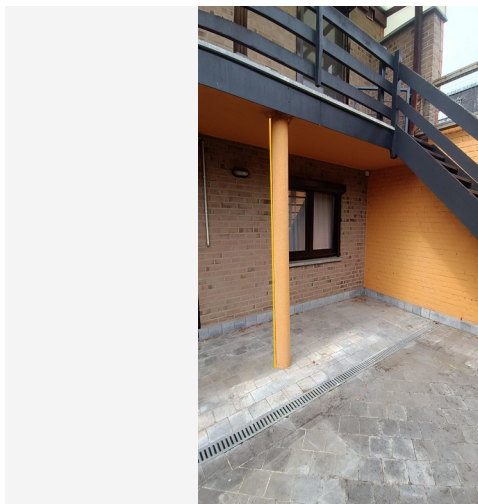
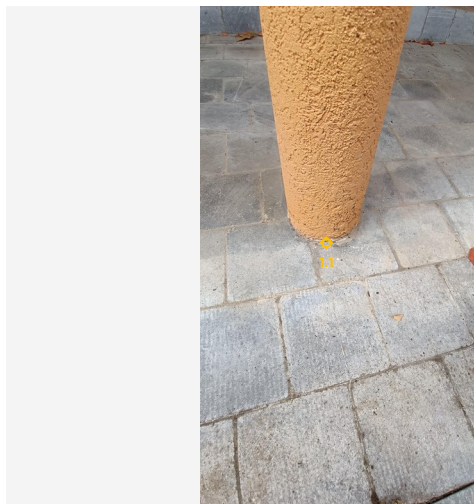
Overzichtsfoto

Detailfoto

Het asbestmateriaal valt onder de mijlpaal van 2040.

Afschuren van de toepassing zal de blootstellingsrisico's verhogen

| Eindbeoordeling materiaalarisico | Zeer laag materiaalarisico en/of zeer lage kans op vezelvrijgave |

| Gebondenheid | Categorie 1: hechtgebonden in oorsprong |
| Asbestsoort (vezeltype) | Alleen chrysotiel aanwezig |
| Asbestconcentratie | Laag (< 50%) |
| Toestand van het materiaal | Licht beschadigd, licht verweerd. Intacte calciumsilicaatplaat of materiaal met categorie 3-gebondenheid |

| # | Type | Referentie | Resultaat |
|---|---|---|---|
| 1.1 | Puntmonster | 3 | Chrysotiel |

| Asbestmateriaal | Verloren bekisting - Buis, koker |

- Zorg voor een veilig beheer. Vermijd het beschadigen van het asbestmateriaal. Controleer de toestand jaarlijks op wijzigingen.

- Eenvoudige handelingen: mag via doe-het-zelf of door werknemer(s) met opleidingsattest eenvoudige handelingen  
EH via doe-het zelf of opgeleid personeel (bij afbreken van de constructie) Wij adviseren door een aannemer of architect de stabiliteit te laten controleren. Indien de paal in zijn geheel verwijderd kan worden is dit mogelijk volgens techniek EH. Plaats indien nodig een andere steunpaal. Standaard dragen van de nodige wegwerp beschermingsmiddelen FFP 3 masker , handschoenen en tyvec CAT III type 5-6 , afspoelbaar schoeisel Extra bevochtigen van de bekistingspaal , beitel rondom de paal boven en onder voorzichtig los zonder de bekisting te breken , de bekistingspaal verpakken in dubbel plastic folie , luchtdicht afsluiten en afvoeren als hechtgebonden afval. Voor hechtgebonden toepassingen: Bij verwijdering door doe-het-zelf moet men dit afval dubbel en luchtdicht verpakt aandienen bij het gemeentelijk recyclagepark. Men raadpleegt best op voorhand de voorwaarden van het recyclagepark. Zie ook link Zie <https://ovam.vlaanderen.be/wie-mag-wat-verwijderen> <https://ovam.vlaanderen.be/voorzorgsmaatregelen-bij-asbestverwijdering> <https://ovam.vlaanderen.be/asbestafval-afvoeren> Zie ook wetgevend kader (website van de OVAM en CODEX boek VI titel 3).

- Hermetische zone (erkend asbestverwijderaars)  
HZ Erkend asbestverwijderaars :Vermits het over verloren bekisting gaat, kan men deze eventueel afpikken in hermetische zone. De bouwkundige integriteit zal hierdoor geenszins worden aangetast. De steunpaal zelf bevindt zich binnen de verloren bekisting. Bij het wegpikken zal de asbestcementbuis gemakkelijk loskomen van de beton van de steunpaal. Zie ook link Zie <https://ovam.vlaanderen.be/wie-mag-wat-verwijderen> <https://ovam.vlaanderen.be/voorzorgsmaatregelen-bij-asbestverwijdering> <https://ovam.vlaanderen.be/asbestafval-afvoeren>

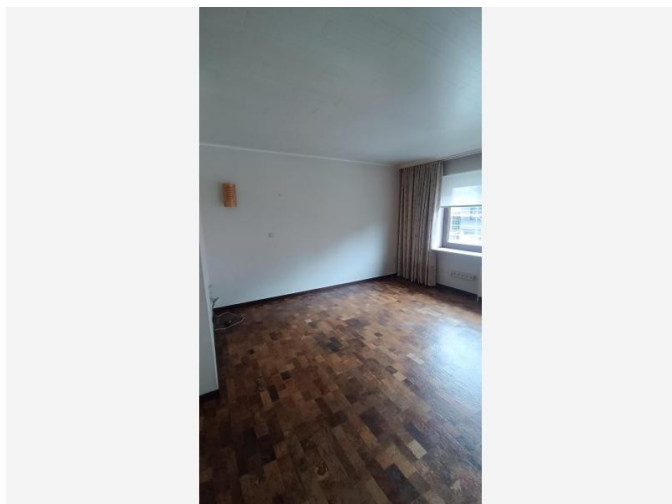
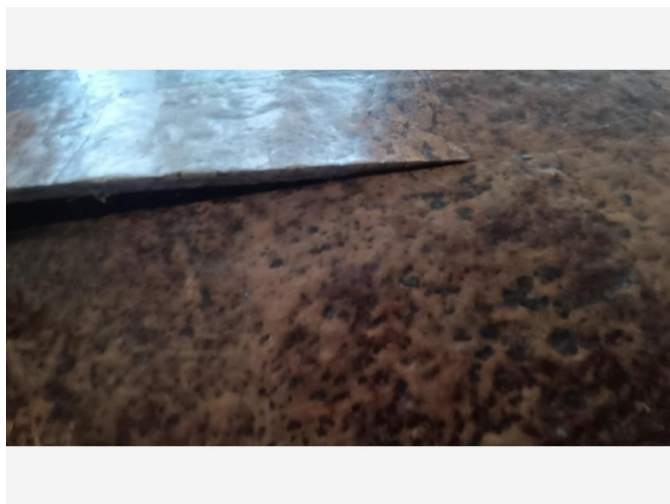
Volgens expertise kunnen we deze vinyl als niet asbest verdacht beschouwen (soepel en flexibel van structuur.)

Het is niet gekend wat eronder bevindt extra controle aangewezen bij vloer werken.

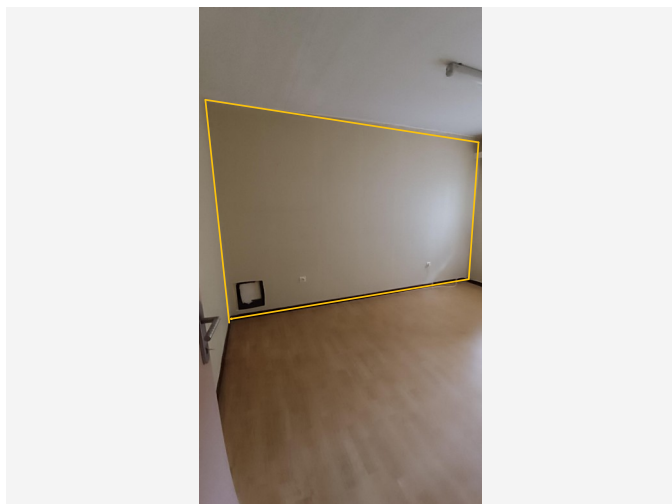
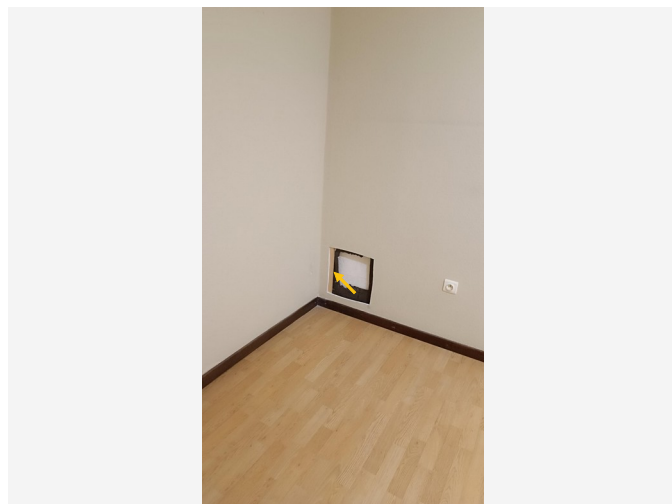
Er zijn binnenwanden afgewerkt met valse wanden. (gipskarton) Het is niet duidelijk of er pleisterwerk of asbest toepassingen aanwezig zijn achter/op deze valse wanden, het is aangewezen om bijkomend onderzoek uit te voeren bij werken.

Zonder destructieve handeling is het niet mogelijk om na te gaan of er asbesthoudende materialen aanwezig zijn achter de wand afwerking. Als bij sloop of renovatie blijkt dat er achter deze wanden nog pleisterwerk of asbest verdachte toepassingen aanwezig zijn, moet dit bemonsterd worden.

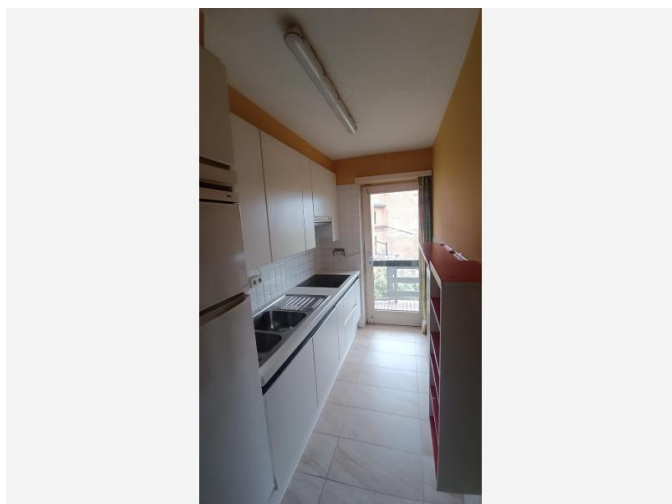
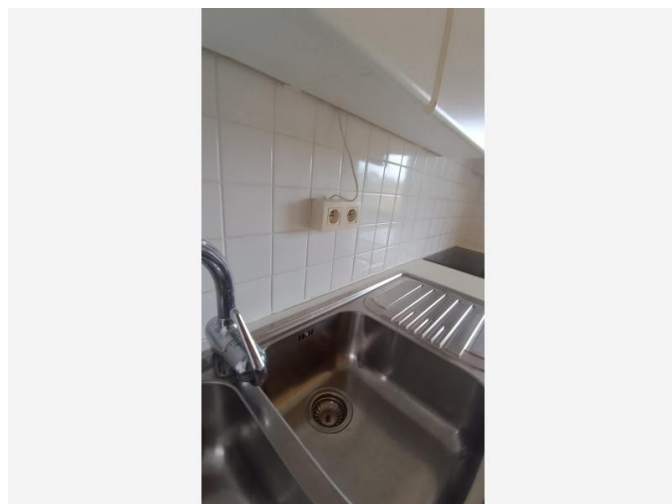
## Fiche 4: Tegellijm tegels keuken, douchekamer & wasplaats (niet waarneembaar)

Volgens het inspectieprotocol is een staalname van de tegellijm vereist om te kunnen bevestigen dat deze niet asbesthoudend is.

Er waren geen facturen of andere bewijsstukken beschikbaar die aantonen dat de tegels na 2001 werden geplaatst.

Daarnaast waren er geen zichtbare beschadigingen aan de wandtegels, waardoor een visuele inspectie van de lijm niet mogelijk was.

Om hierover zekerheid te verkrijgen, wordt aanbevolen om bij eventuele renovatiewerken aan de tegels een bijkomend onderzoek en staalname van de lijm uit te voeren.

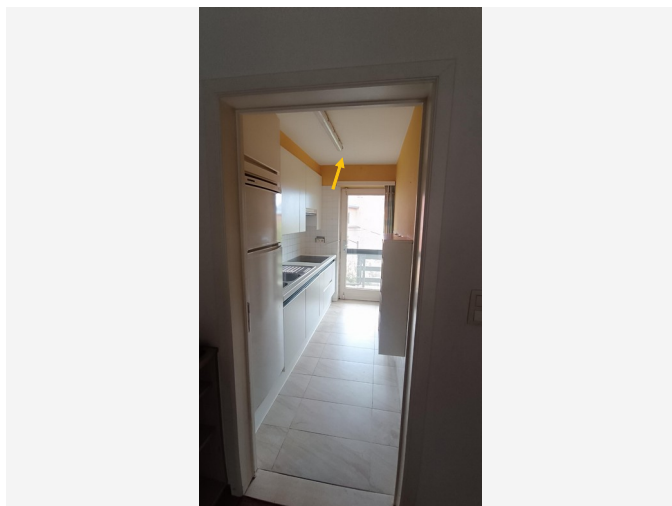
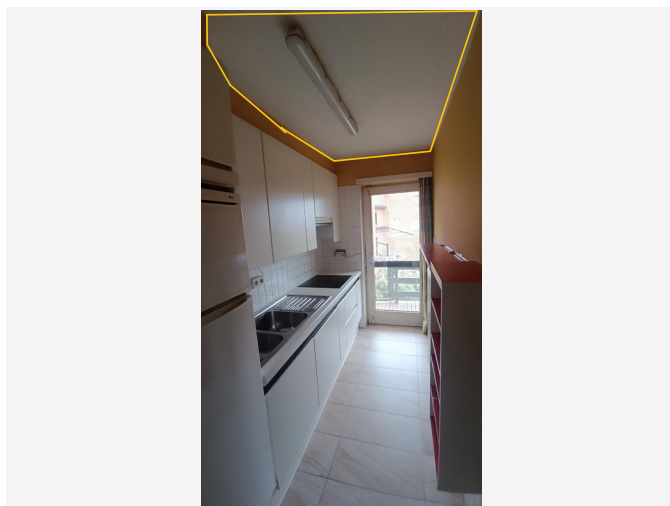
Er zijn plafonds afgewerkt met valse plafonds in plaatmateriaal. (vb hout-gipskarton) Het is niet duidelijk of er pleisterwerk of ander verdacht asbestmateriaal aanwezig is achter / op deze valse plafonds, het is aangewezen om bijkomend onderzoek uit te voeren bij werken. Zonder destructieve handeling is het niet mogelijk om na te gaan of er asbesthoudende materialen aanwezig zijn achter de plafond afwerking. Als bij sloop of renovatie blijkt dat er achter deze plafonds nog pleisterwerk of asbest verdachte toepassingen aanwezig zijn, moet dit bemonsterd worden.

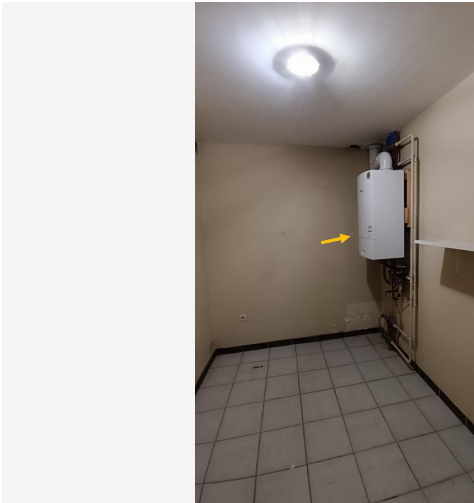
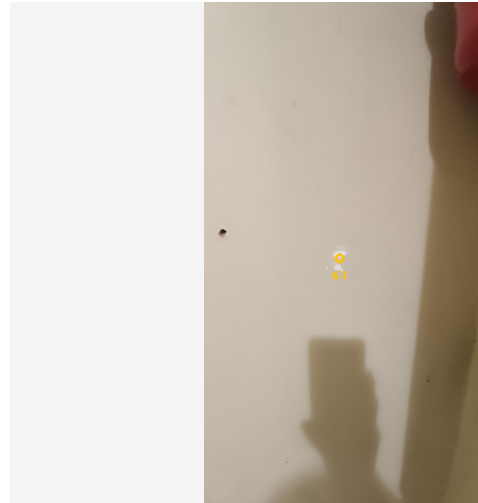
## Fiche 6: Pleisterwerk muur

Geen asbest

| # | Type | Referentie | Resultaat |
|---|---|---|---|
| 6.1 | Mengmonster | 1 | Geen asbest |

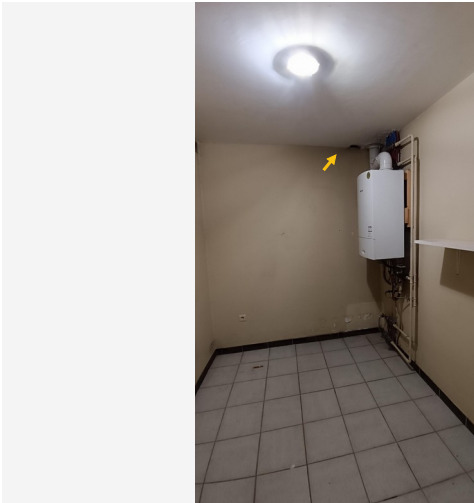
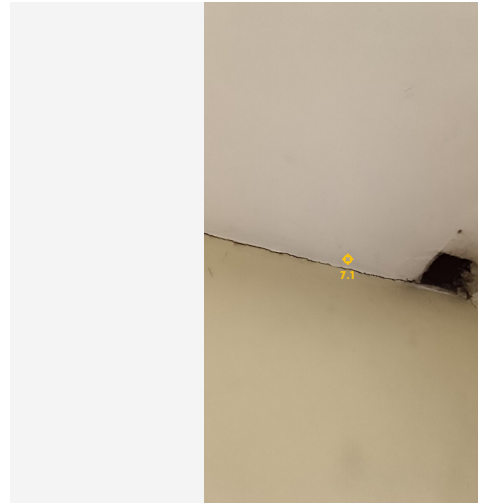
## Fiche 7: Pleisterwerk plafond

Geen asbest

| # | Type | Referentie | Resultaat |
|---|---|---|---|
| 7.1 | Mengmonster | 2 | Geen asbest |

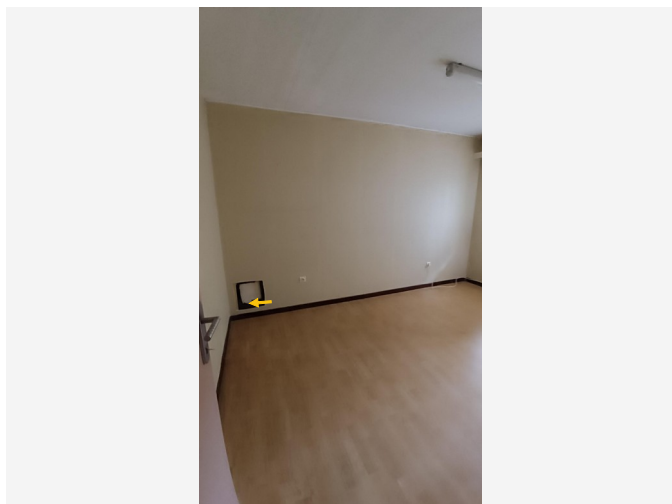
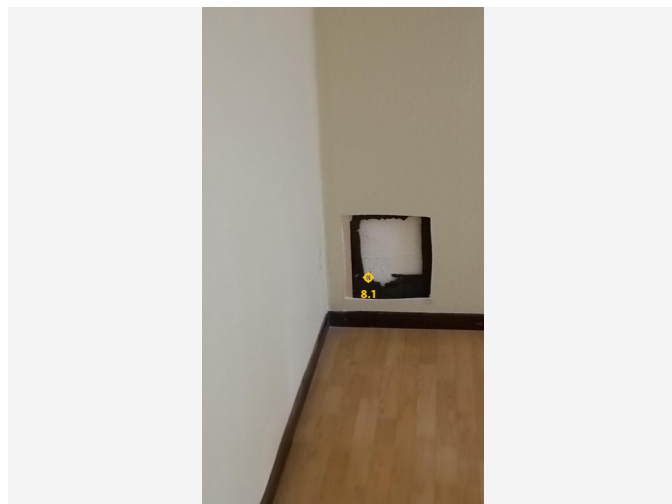
## Fiche 8: Roofing achter valse wand

Geen asbest

| # | Type | Referentie | Resultaat |
|---|---|---|---|
| 8.1 | Puntmonster | 4 | Geen asbest |

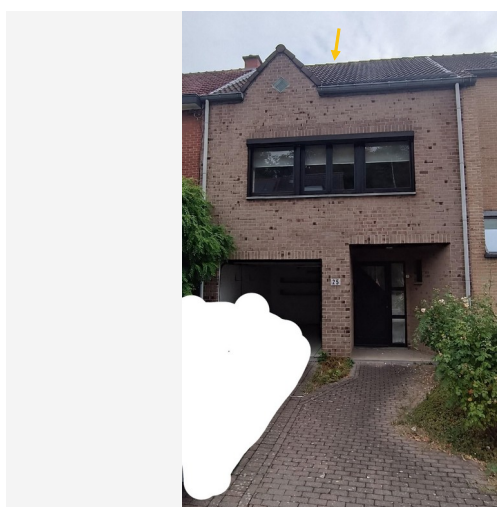
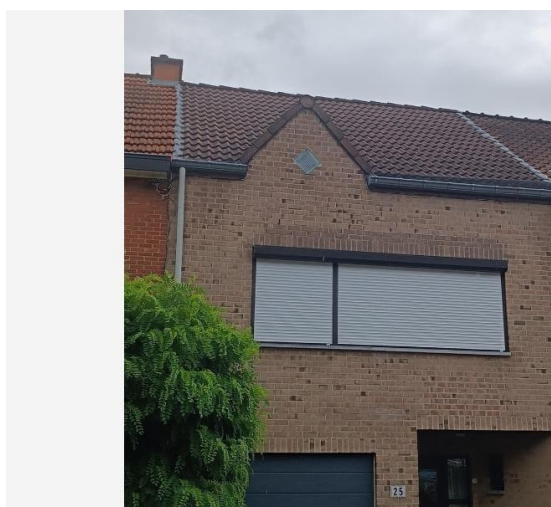
### Fiche 10: Dakbedekking (niet verdacht)

| Beschrijving | Notitie | Terug te vinden op plannen |
|---|---|---|
| Fiche 10: Dakbedekking (niet verdacht) | De dakbedekking werd gecontroleerd, deze bestaat uit | Plan 1.16: Woning plan kopie |

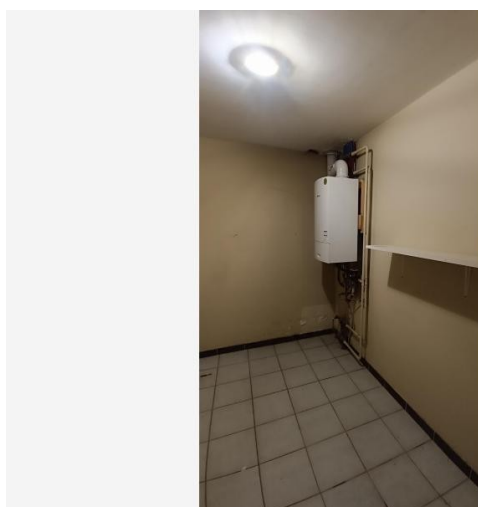
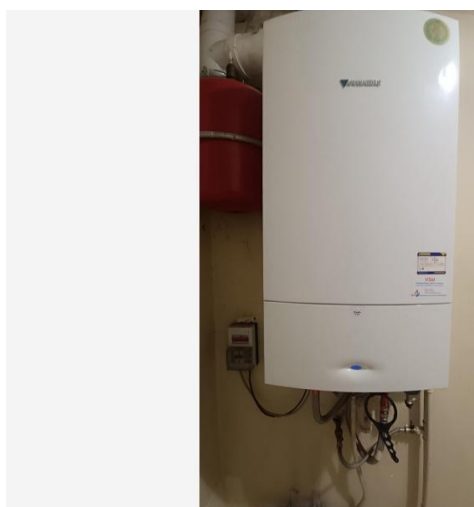
## Fiche 13: Gascondensatieketel Junkers

| Beschrijving | Notitie | Terug te vinden op plannen |
|---|---|---|
| Fiche 13: Gascondensatieketel Junkers | <p>De cv-ketel werd gecontroleerd, er is geen bouwjaar gekend en er zijn geen asbestverdachte toepassingen zichtbaar.</p> <p>Er is geen informatie beschikbaar over het al dan niet gebruik van asbestverdachte toepassingen in dit type cv ketel.</p> <p>Wij adviseren om de cv ketel te laten controleren door een opgeleid techniekier met een basisopleiding van 8u asbest.</p> | Plan 1.3: Gelijkvloers kopie kopie |

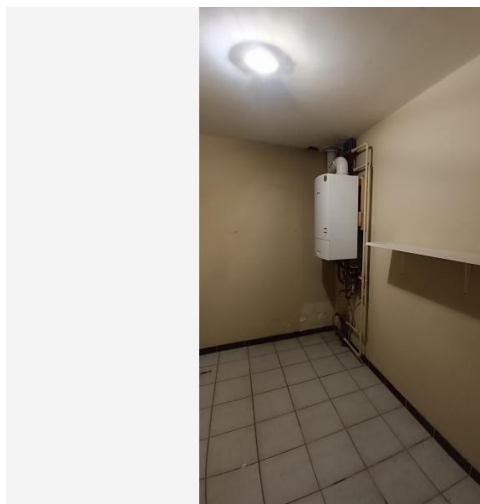
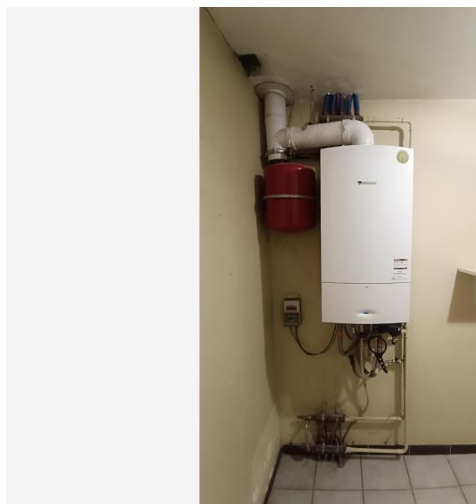
### Fiche 15: Leidingisolatie (niet aanwezig)

| Beschrijving | Notitie | Terug te vinden op plannen |
|---|---|---|
| Fiche 15: Leidingisolatie (niet aanwezig) | Er is geen leidingisolatie aanwezig in het inspectiegebied. | - |
