# Asbestinventarisatetest

Palinghuizen 135, 9000 Gent

Attestnummer : **20260828-000304.000**

**Asbestveilig** (maar mogelijk niet asbestvrij)

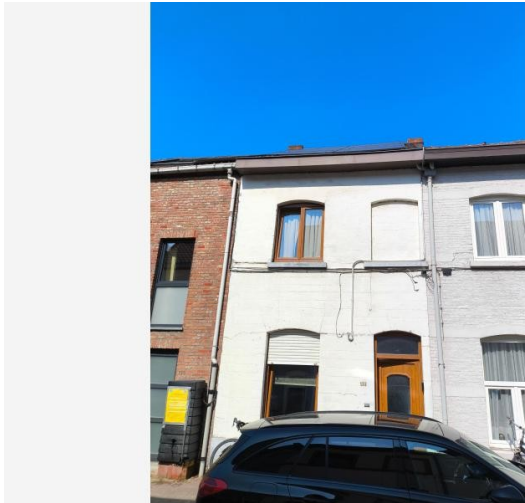
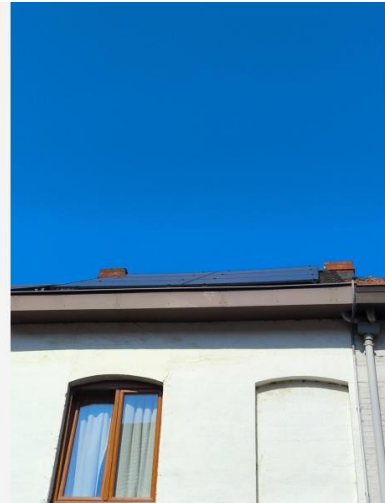
De dakgoot werd gecontroleerd, het materiaal is niet asbest-verdacht

| Basis voor advies | De asbestdeskundige beoordeelt het materiaal als niet-asbestverdacht. |

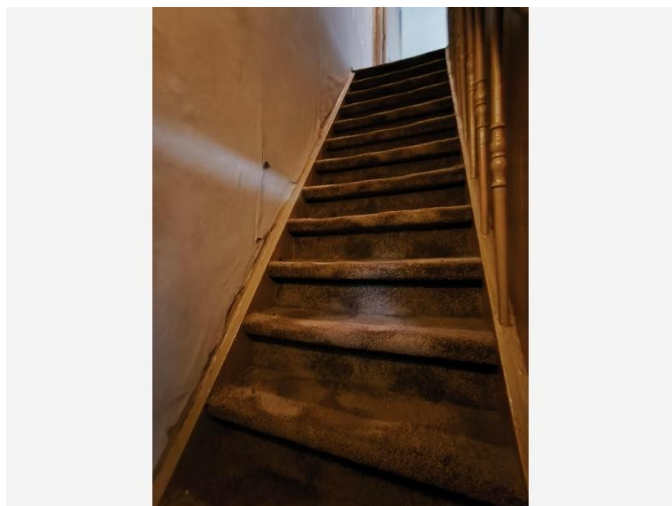
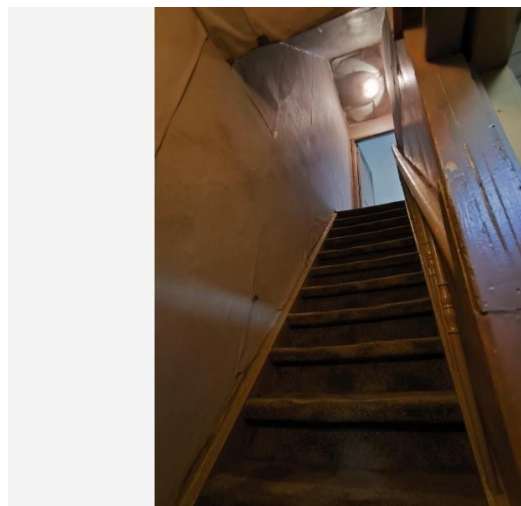
binnenwanden zijn afgewerkt met valse wanden. Het is niet duidelijk of er pleisterwerk of asbest toepassingen aanwezig zijn achter/op deze valse wanden, het is aangewezen om bijkomend onderzoek uit te voeren bij werken.

| Basis voor advies | De asbestdeskundige beoordeelt het materiaal als niet-asbestverdacht. |

Zonder destructieve handeling is het niet mogelijk om na te gaan of er asbesthoudende materialen aanwezig zijn achter de wand afwerking. Als bij sloop of renovatie blijkt dat er achter deze wanden nog pleisterwerk of asbest verdachte toepassingen aanwezig zijn, moet dit bemonsterd worden.

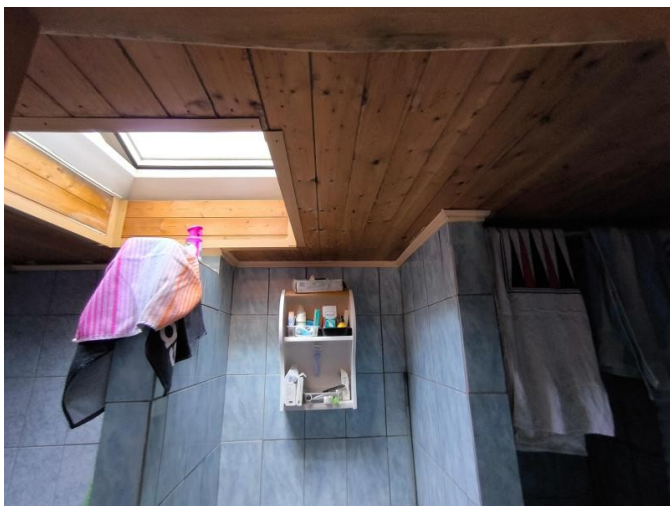
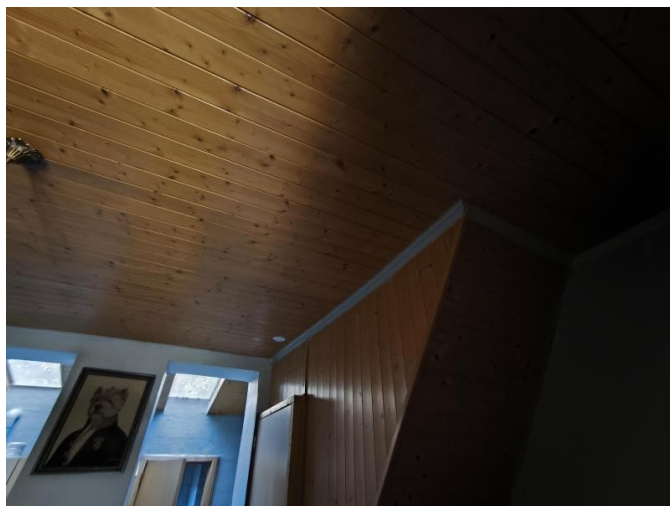
Plafonds zijn afgewerkt met valse plafonds in plaatmateriaal. Het is niet duidelijk of er pleisterwerk of ander verdacht asbestmateriaal aanwezig is achter / op deze valse plafonds, het is aangewezen om bijkomend onderzoek uit te voeren bij werken. Zonder destructieve handeling is het niet mogelijk om na te gaan of er asbesthoudende materialen aanwezig zijn achter de plafond afwerking. Als bij sloop of renovatie blijkt dat er achter deze plafonds nog pleisterwerk of asbest verdachte toepassingen aanwezig zijn, moet dit bemonsterd worden.

| Basis voor advies | De asbestdeskundige beoordeelt het materiaal als niet-asbestverdacht. |

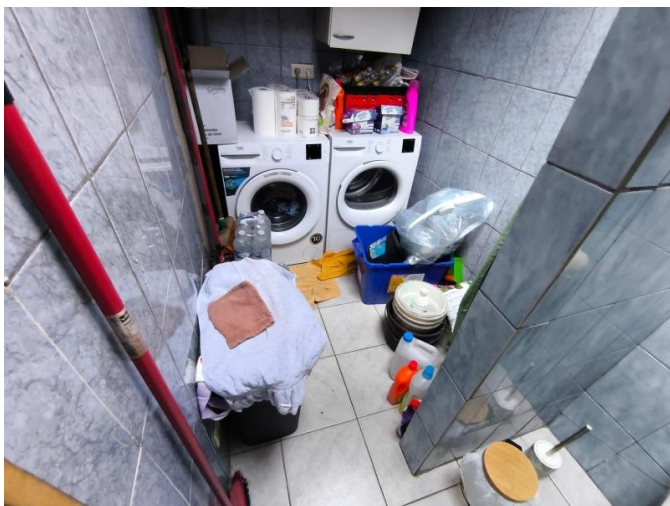
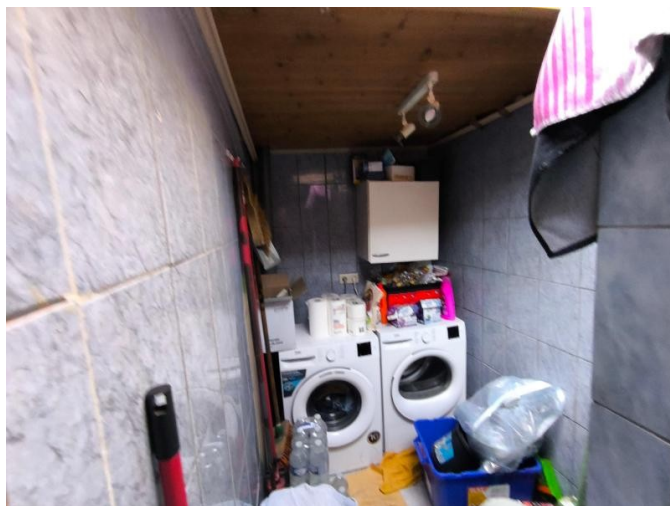
In het inspectieprotocol is een monsternamen van tegellijm verplicht om dit te identificeren als niet-asbesthoudend. Er waren geen facturen ter beschikking die bevestigen dat de tegels na 2001 waren geplaatst. Er waren geen bestaande beschadigingen aan de wandtegels om de lijm voldoende te kunnen inspecteren. Om dit af te toetsen is het aangewezen om bij eventuele renovatiewerken aan de tegels verder onderzoek/staalname te laten uitvoeren ter controle.

| Basis voor advies | Beoordeling op basis van expertise, zonder een vaststelling door de asbestdeskundige. |

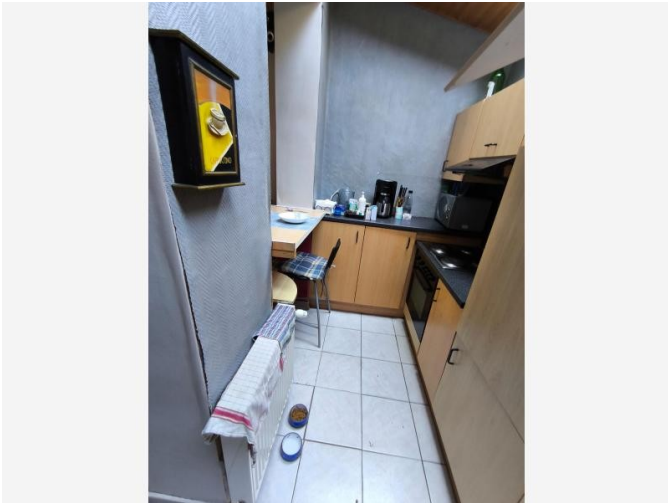
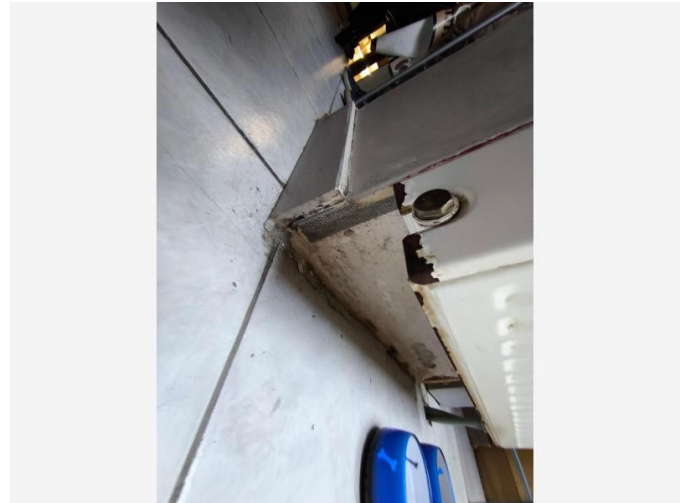
## Fiche 5: Muurpleister

Geen asbest

| # | Type | Referentie | Resultaat |
|---|---|---|---|
| 5.1 | Mengmonster | M01 - PL MUUR | Geen asbest |

| Opmerking | <p>Volgens het inspectieprotocol is een monstername van het pleisterwerk verplicht om dit te identificeren als niet-asbesthoudend.</p> <p>Locatie staalnames: individuele ruimte: living / natte ruimte: keuken / stookplaats: geen staal ruimte niet bepleisterd / traphal: living</p> <p>De vermelde oppervlaktes en volumes betreffen een beredeneerde schatting. Er worden geen rechten verleend aan deze oppervlaktes/volumes. De dikte is een schatting die voorkomt uit de monsterplaatsen en is daarom niet altijd representatief.</p> |

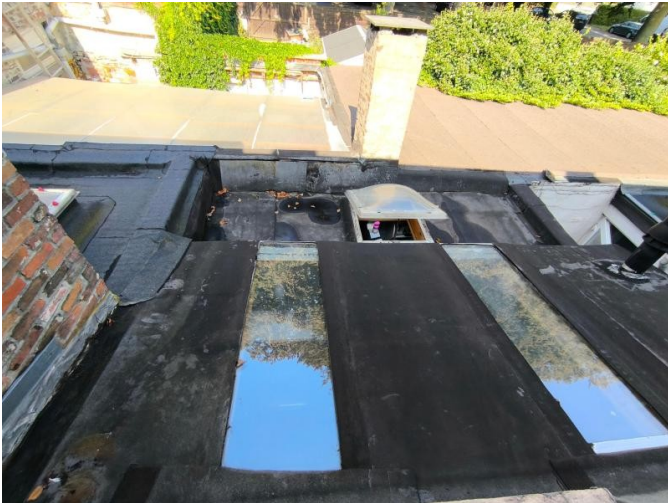
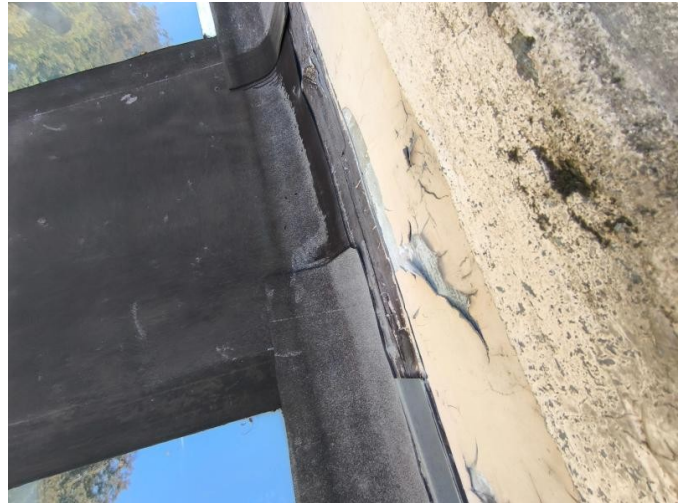
## Fiche 6: Roofing (met staalname)

Geen asbest

| # | Type | Referentie | Resultaat |
|---|---|---|---|
| 6.1 | Puntmonster | M03 - ROOFING | Geen asbest |

| Opmerking | <p>Er werd een staal genomen aan een uitstekend stuk roofing waardoor de waterdichtheid niet in het gedrang komt.</p> <p>Er kan niet uitgesloten worden dat er onderlagen aanwezig zijn (bij dakwerken extra controle aangewezen)</p> <p>De vermelde oppervlaktes, diktes en volumes betreffen een beredeneerde schatting. Er worden geen rechten verleend aan deze oppervlaktes/diktes/volumes.</p> |

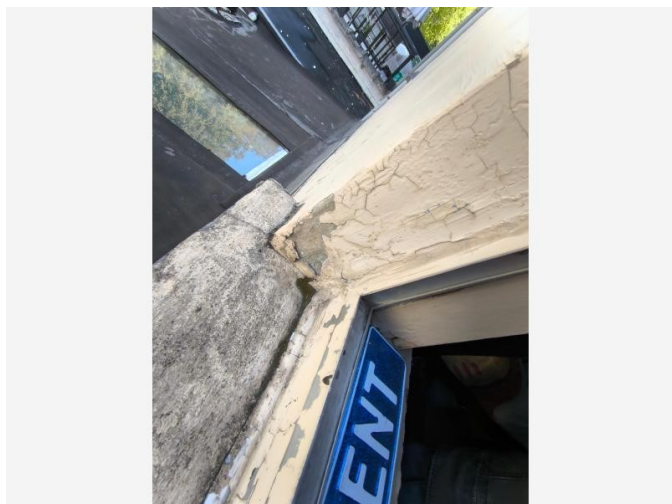
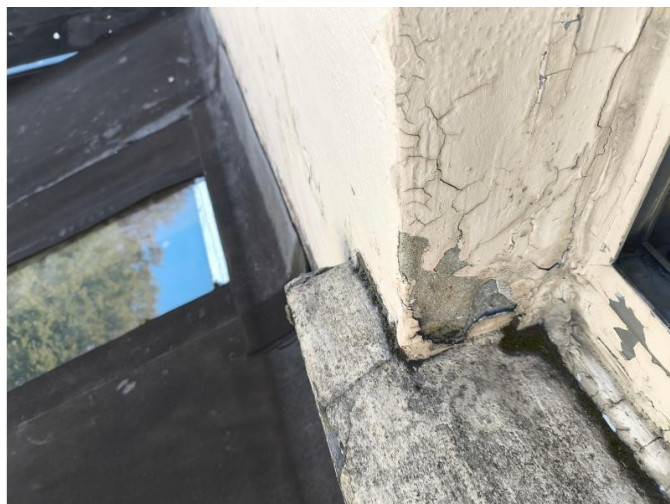
## Fiche 7: Cementering buiten (met staalname)

Geen asbest

| # | Type | Referentie | Resultaat |
|---|---|---|---|
| 7.1 | Mengmonster | M02 - CEMENTERING BUITEN | Geen asbest |

| Opmerking | De vermelde oppervlaktes en volumes betreffen een beredeneerde schatting. Er worden geen rechten verleend aan deze oppervlaktes/volumes. De dikte is een schatting die voorkomt uit de monsterplaatsen en is daarom niet altijd representatief. |

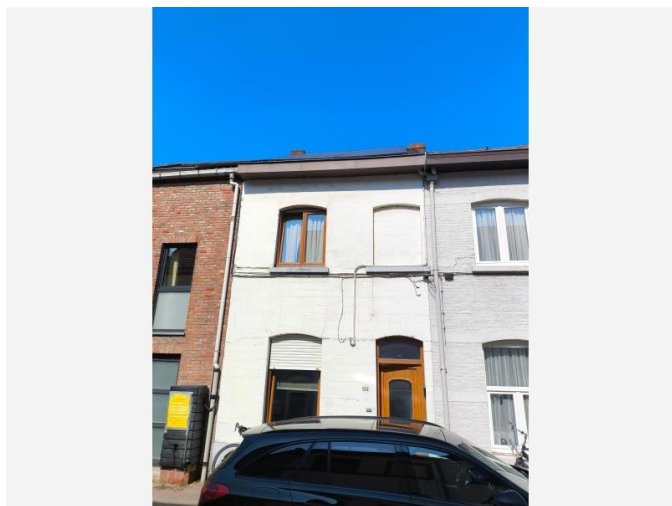
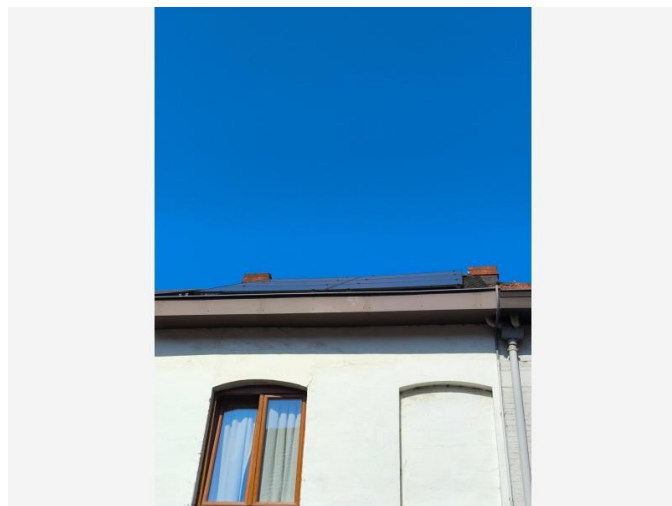
### Fiche 8: Dakbedekking niet verdacht.

| Beschrijving | Notitie | Terug te vinden op plannen |
|---|---|---|
| Fiche 8: Dakbedekking niet verdacht. | De dakbedekking wordt gecontroleerd. deze bestaat uit dakpannen en bevat geen asbest verdachte materialen. | Plan 1.2: Hoofdgebouw plan |

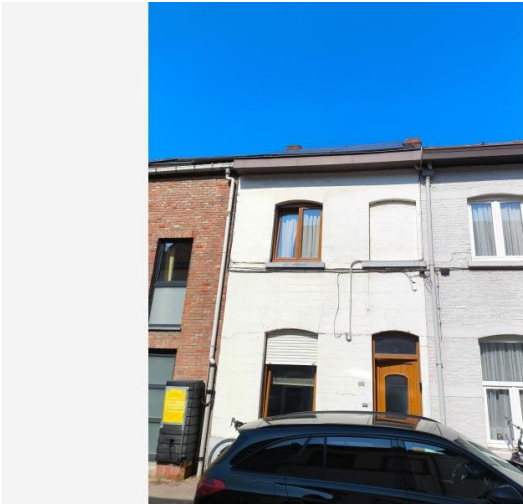
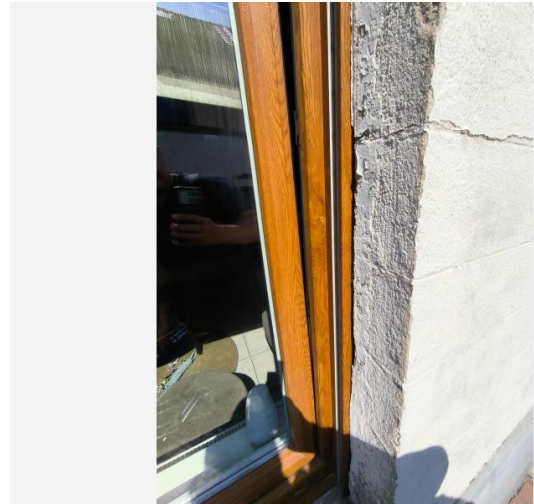
## Fiche 9: Kit niet verdacht (visueel vastgesteld)

| Beschrijving | Notitie | Terug te vinden op plannen |
|---|---|---|
| Fiche 9: Kit niet verdacht (visueel vastgesteld) | De gebruikte siliconen kit is niet asbestverdacht | - |

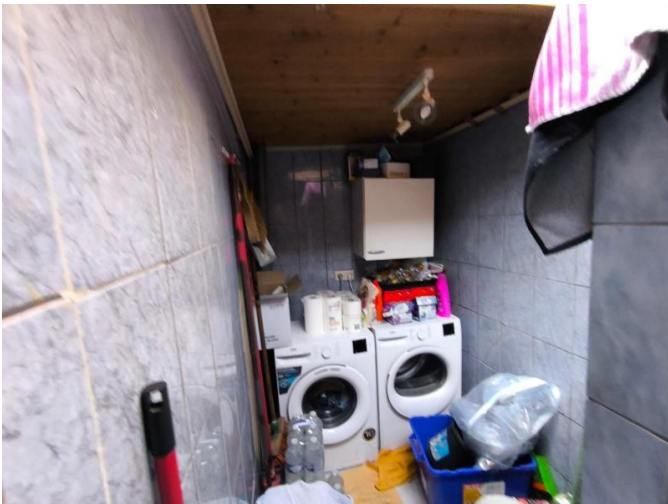
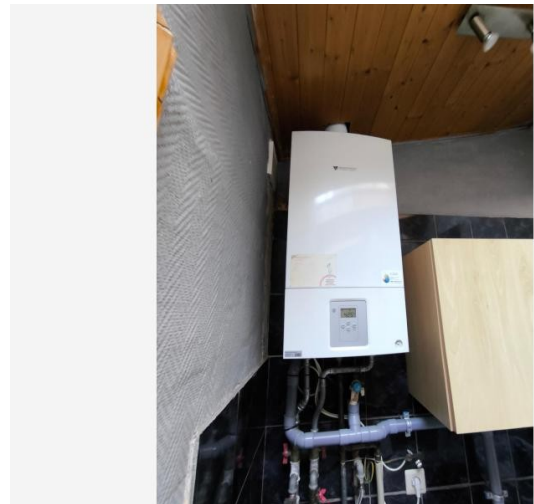
## Fiche 10: CV Ketel niet verdacht

| Beschrijving | Notitie | Terug te vinden op plannen |
|---|---|---|
| Fiche 10: CV Ketel niet verdacht | De CV ketel werd gecontroleerd( bij ) en is niet asbest verdacht geen risico bouwjaar. | - |

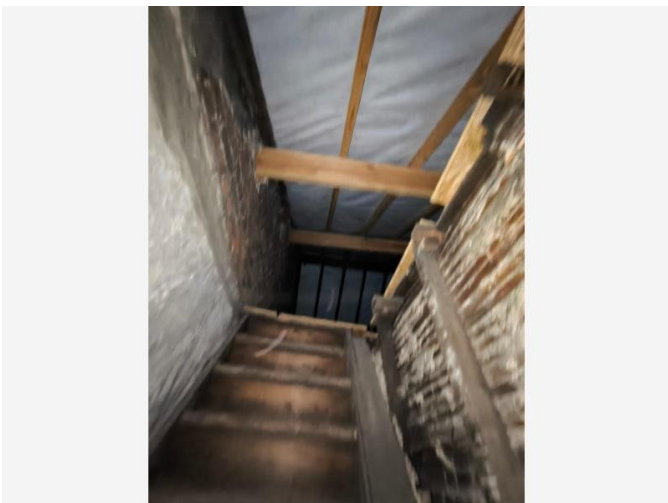
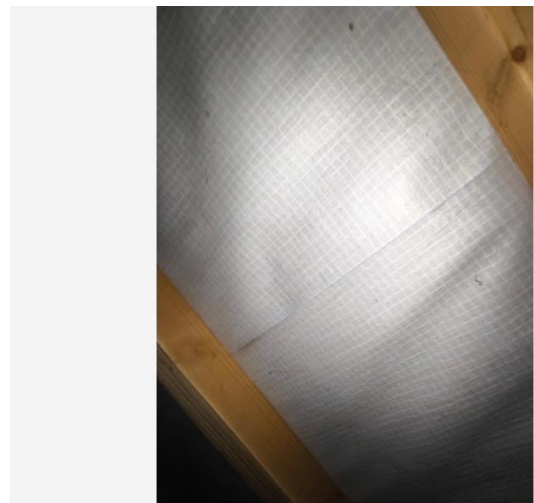
## Fiche 11: Onderdak niet verdacht

| Beschrijving | Notitie | Terug te vinden op plannen |
|---|---|---|
| Fiche 11: Onderdak niet verdacht | <p>Het dak werd gecontroleerd (via een dakraam, optillen van een dakpan). Er is geen verdacht onderdak vastgesteld.</p> <p>Deze handeling is een steekproef, er is geen garantie dat het volledige dak met éénzelfde materiaal is opgebouwd. Dit kan enkel via destructief onderzoek vastgesteld worden.</p> | - |
