Asbestinventarisatetest

Nieuwstraat 64, 9080 Lochristi

Attestnummer : 20250815-000084.000

Uitgegeven op : 15.08.2025

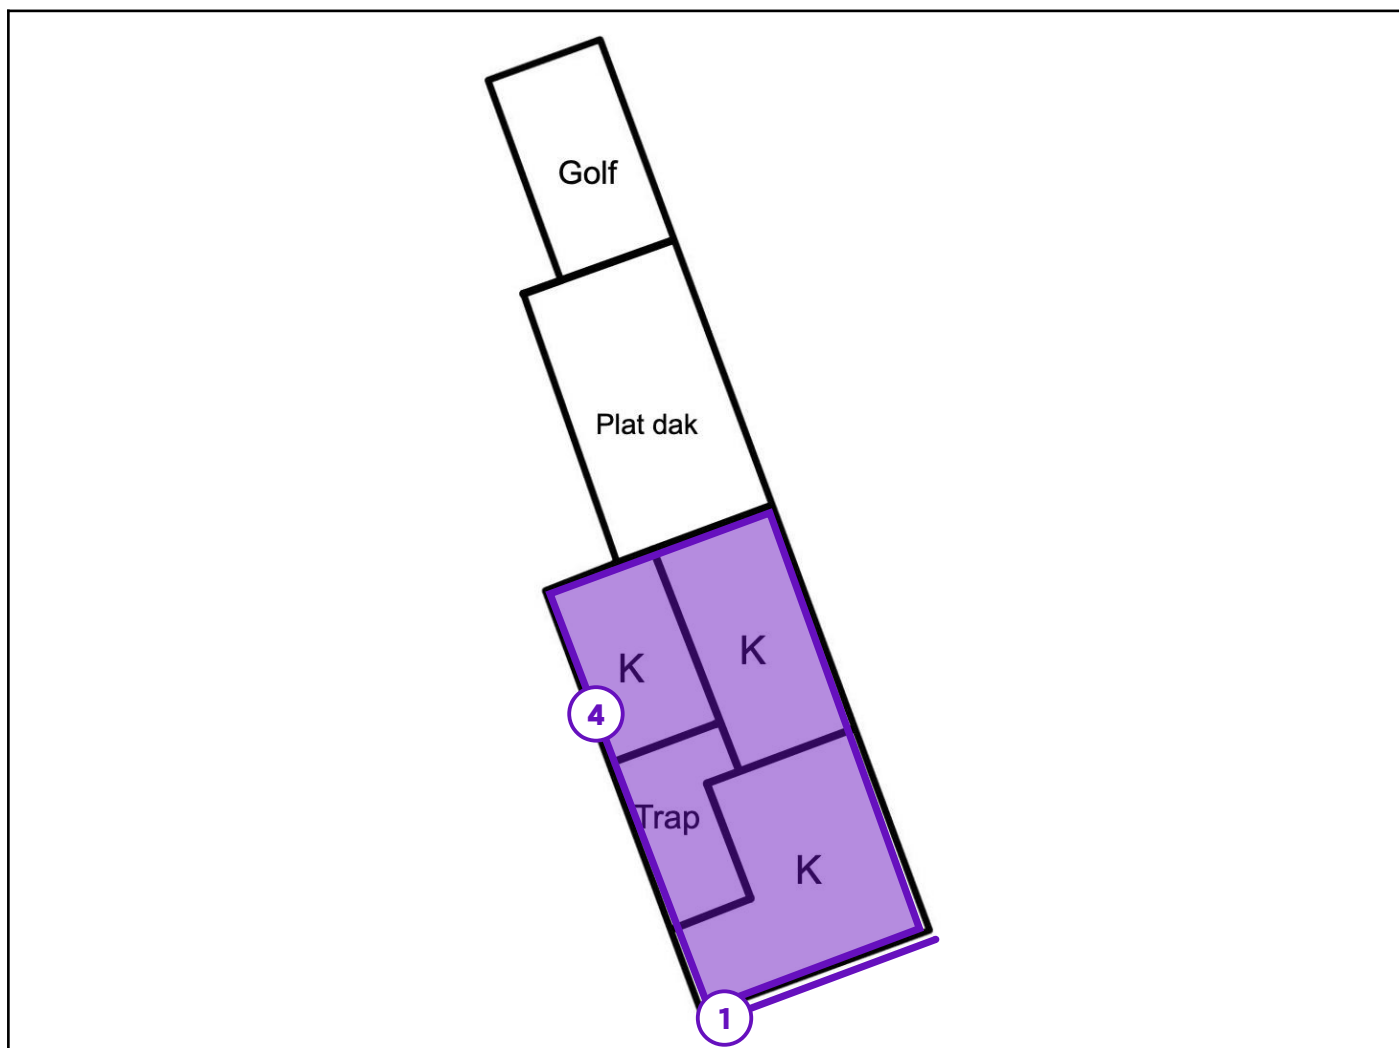
Plan 1.6: Verdieping +1

Beschrijving	Type	Actie
1. Inspectie onderdak	Beperking	-
4. Vloertegels en wandtegels	Advies	-

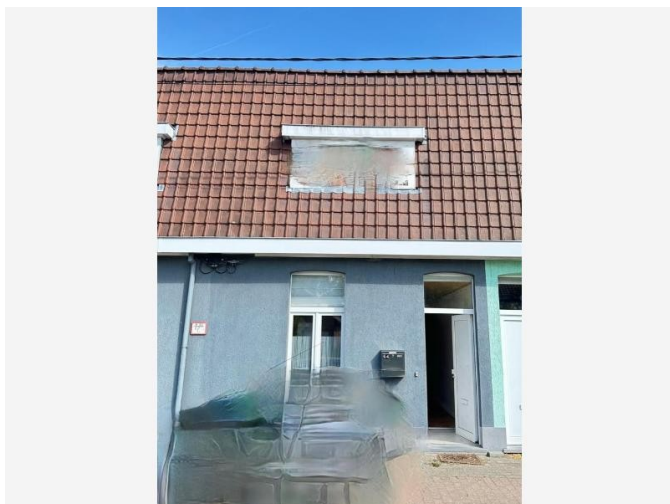
Situeringfoto

Tijdelijke beperking

Reden: Het te onderzoeken materiaal situeert zich hoger dan 3,50 m te rekenen vanaf een veilige ondergrond

Uitleg van de asbestdeskundige: De pannen aan de voorgevel konden niet weggenomen worden om een inspectie te kunnen doen . De daken werden recent vernieuwd maar er zijn geen stavingsstukken aanwezig om dit bevestigen .

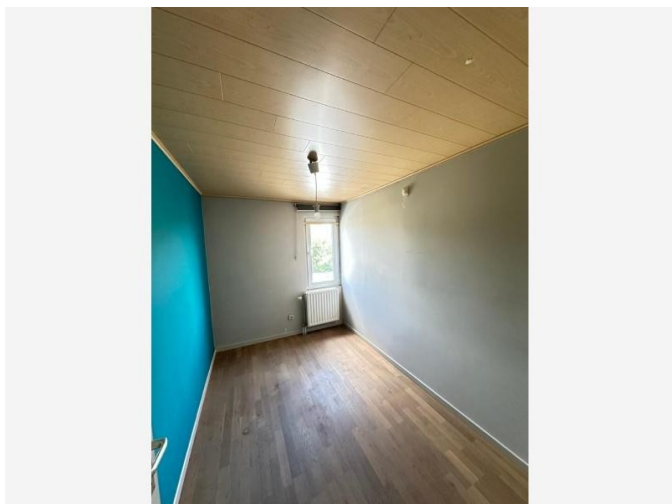
Vrije foto

De verlaagde plafonds werden afgewerkt met een plamuur en/of verflaag, gipskartonplaten , hout , kunststof of andere panelen .Onderliggende lagen niet gekend .

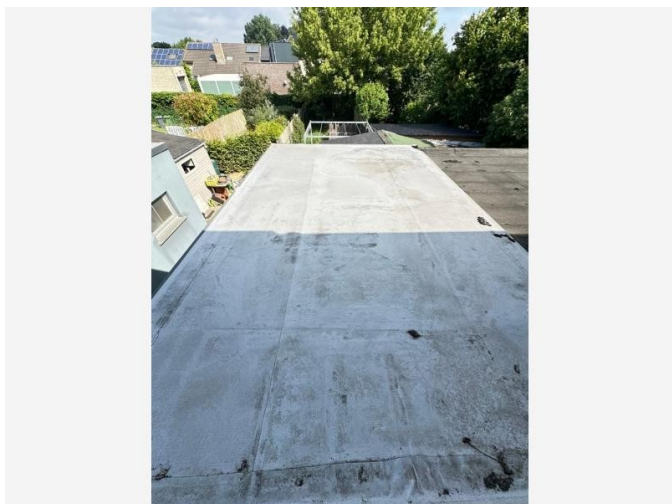
Vrije foto

Het platte dak werd vernieuwd met een PVC-laag , onderliggende lagen zijn niet gekend .

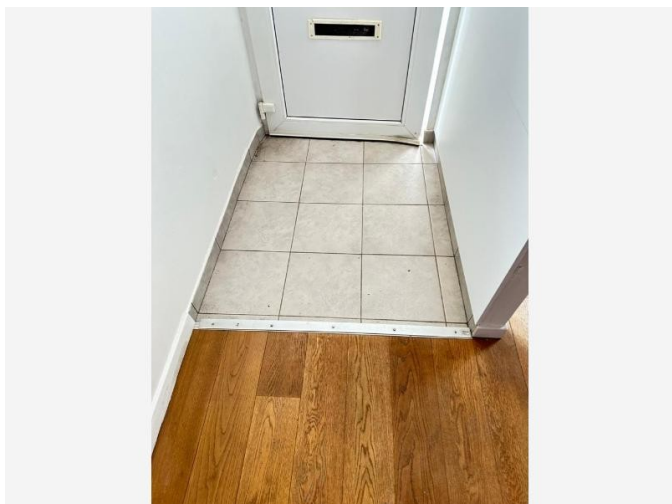
Vrije foto

De plinten ,vloer- en wandtegels en/of parket worden als niet-asbestverdacht beschouwd .Bepaalde tegellijmen daarentegen die gebruikt werden konden vroeger asbesthoudend zijn , zonder destructief onderzoek kon daar echter geen uitsluitel over gedaan worden . Bij renovatie of afbraakwerken kan via staalname met zekerheid aangetoond worden of deze lijmen al dan niet asbesthoudend zijn om zo de nodige maatregelen en voorschriften te kunnen volgen .

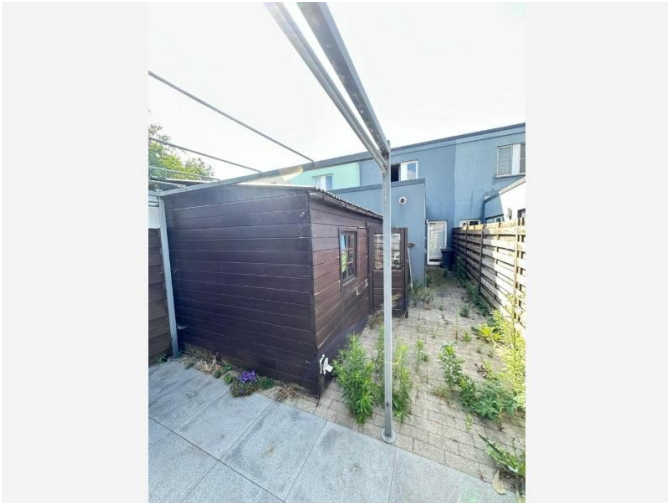
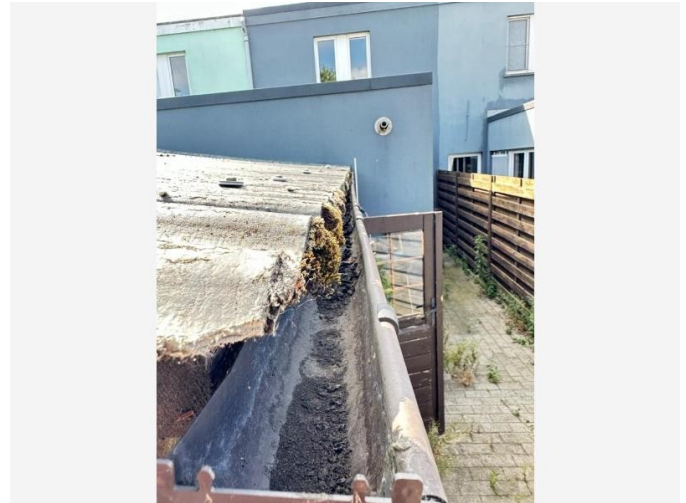
Fiche 6: Golfplaten dak

Geen asbest

#	Type	Referentie	Resultaat
6.1	Puntmonster	2	Geen asbest
