# Asbestinventarisatetest

Vogelhoekstraat 41, 9050 Gent

Attestnummer : 20260916-000235.000

**Asbestveilig** (maar niet asbestvrij)

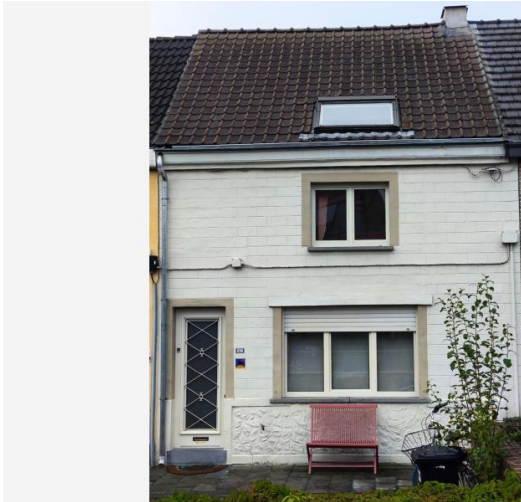
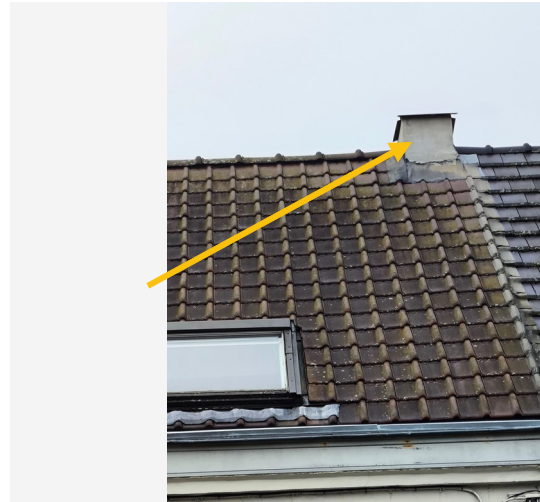
# Fiche 1: cementering schouw (niet bereikbaar voor staalname)

Asbestmateriaal

| Eindbeoordeling materiaalrisico | Laag materiaalrisico en/of verlaagde kans op vezelvrijgave |

| Asbestsoort (vezeltype) | Crocidoliet aanwezig |
| Toestand van het materiaal | Licht beschadigd, licht verweerd. Intacte calciumsilicaatplaat of materiaal met categorie 3-gebondenheid |

| Identificatiemethode | <p>De asbestdeskundige beoordeelt het materiaal als asbestverdacht en dus asbesthoudend, en dit zonder monstername.</p> <p>Motivatie: Er is een onderzoeksbepierking die monstername verhindert; De ruimte of het materiaal bevindt zich hoger dan 3,5 meter vanaf een vaste ondergrond.</p> |

- Zorg voor een veilig beheer. Vermijd het beschadigen van het asbestmateriaal. Controleer de toestand jaarlijks op wijzigingen.
- Voer bijkomende staalname(s) uit.

- Hermetische zone (erkend asbestverwijderaar)  
HZ erkend asbestverwijderaar

Cementering wordt verwijderd tot op de draagmuur, dit is een losgebonden toepassing en dient verwijderd te worden in een hermetische zone. Voer bijkomende staalnames uit om bepaalde zones uit te sluiten.

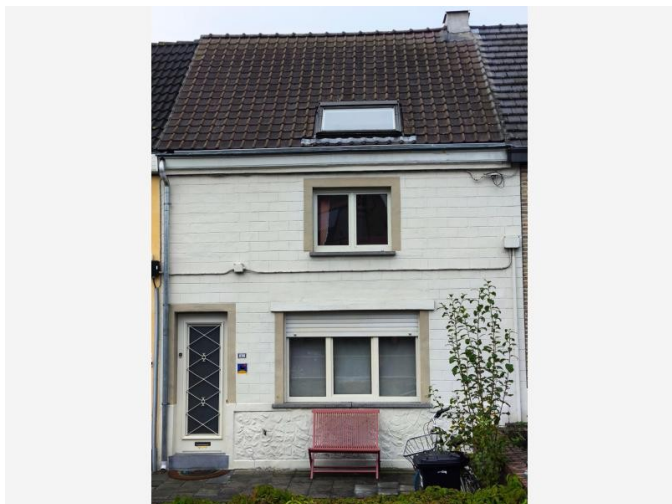
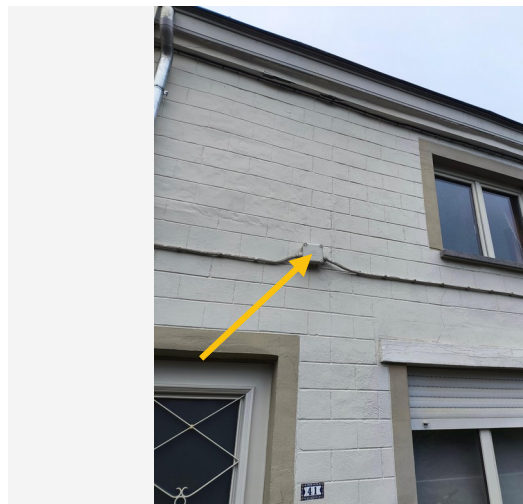
| Eindbeoordeling materiaalarisico | Zeer laag materiaalarisico en/of zeer lage kans op vezelvrijgave |

| Asbestsoort (vezeltype) | Crocidoliet aanwezig |
| Toestand van het materiaal | Onbeschadigd, niet verweerd |

| Opmerking | <p>Het is moeilijk te bepalen of de bakeliettoepassingen op de woning ook effectief asbesthoudend zijn (het kan ook gaan om de asbestvrije variant). Er werd geen monster genomen omwille van beschadiging aan een elektrisch gerelateerde toepassing, extra controle bij verwijdering van het verdacht materiaal. Vermoedelijk zal de toepassing verwijderd worden bij aanpassing van het elektriciteitsnetwerk.</p> |

- Zorg voor een veilig beheer. Vermijd het beschadigen van het asbestmateriaal. Controleer de toestand jaarlijks op wijzigingen.
- Voer bijkomende staalname(s) uit.

- Eenvoudige handelingen: mag via doe-het-zelf of door werknemer(s) met opleidingsattest eenvoudige handelingen  
De toepassing dient verwijderd te worden door de netbeheerder, vermoedelijk word dit uitgevoerd wanneer de oude meterkast vervangen word door een digitale meter. Zie ook link Zie <https://ovam.vlaanderen.be/wie-mag-wat-verwijderen> <https://ovam.vlaanderen.be/voorzorgsmaatregelen-bij-asbestverwijdering> <https://ovam.vlaanderen.be/asbestafval-afvoeren> Zie ook wetgevend kader (website van de OVAM en CODEX boek VI titel 3). <http://werk.belgie.be/sites/default/files/content/documents/Welzijn%20op%20het%20werk/Regelgeving/Codex%20boek%20VI%20titel%203%20Asbest.pdf> methodiek verwijderingsmethodes worden achteraan in het attest verder toegelicht

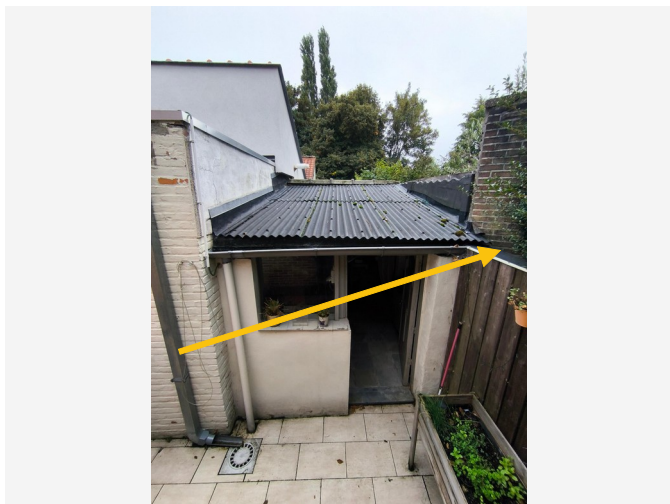
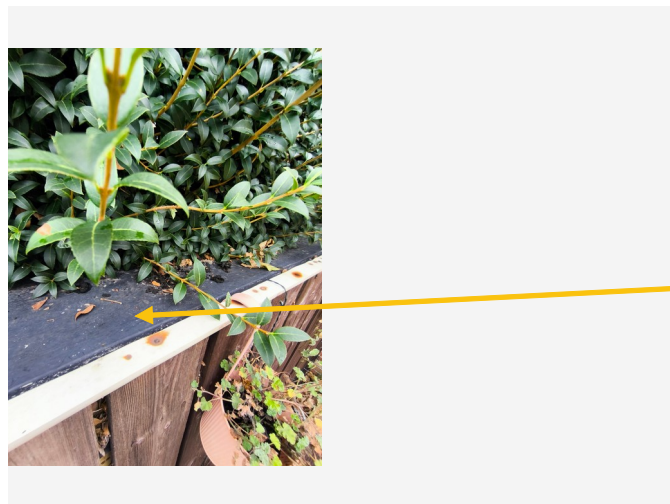
Afschuren van de toepassing zal de blootstellingrisico's verhogen.

| Asbestconcentratie | Laag (< 50%) |

- Zorg voor een veilig beheer. Vermijd het beschadigen van het asbestmateriaal. Controleer de toestand jaarlijks op wijzigingen.

- Eenvoudige handelingen: mag via doe-het-zelf of door werknemer(s) met opleidingsattest eenvoudige handelingen  
EH via doe-het zelf : De dekstenen kunnen voorzichtig losgebeiteld worden , extra bevochtigen om stof te voorkomen Standaard dragen van de nodige wegwerp beschermingsmiddelen FFP 3 masker , handschoenen en tyvec CAT III type 5-6 , afspoelbaar schoeisel Verpakken in dubbel plastic folie , sluit luchtdicht af en breng naar het containerpark als hechtgebonden asbestafval. Voor hechtgebonden toepassingen: Bij verwijdering door doe-het-zelf moet men dit afval dubbel en luchtdicht verpakt aandienen bij het gemeentelijk recyclagepark. Men raadpleegt best op voorhand de voorwaarden van het recyclagepark. Zie ook link Zie <https://ovam.vlaanderen.be/wie-mag-wat-verwijderen> <https://ovam.vlaanderen.be/voorzorgsmaatregelen-bij-asbestverwijdering> <https://ovam.vlaanderen.be/asbestafval-afvoeren> Zie ook wetgevend kader (website van de OVAM en CODEX boek VI titel 3). [http://werk.belgie.be/sites/default/files/content/documents/Welzijn op het werk/Regelgeving/Codex boek VI titel 3 Asbest.pdf](http://werk.belgie.be/sites/default/files/content/documents/Welzijn%20op%20het%20werk/Regelgeving/Codex%20boek%20VI%20titel%203%20Asbest.pdf) methodiek verwijderingsmethodes worden achteraan in het attest verder toegelicht

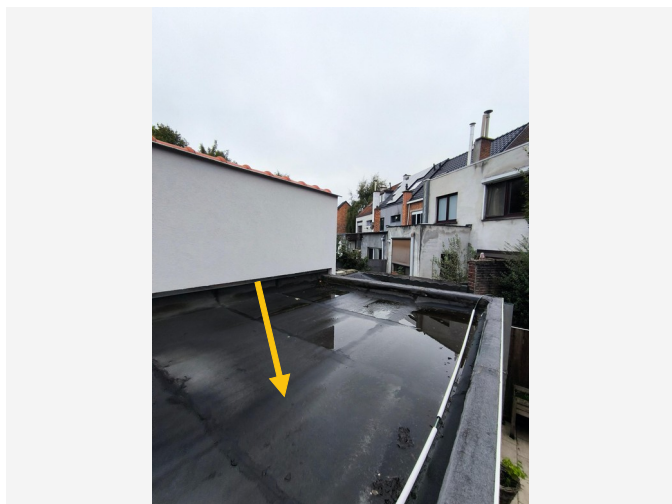
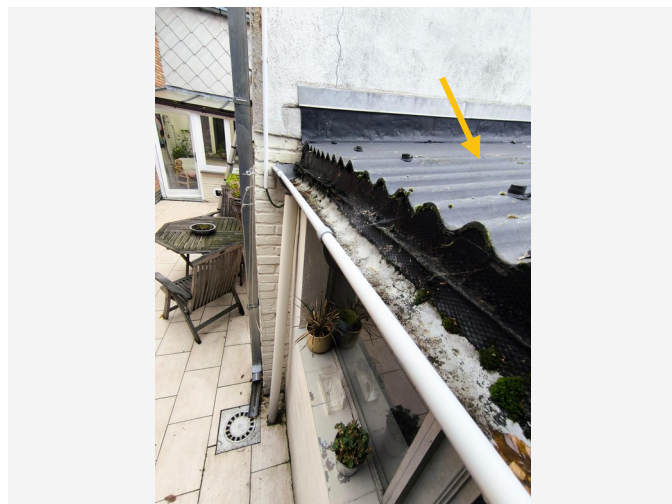
### Fiche 21: onderdak dak 3 en 4 niet waarneembaar

| Beschrijving | Notitie | Terug te vinden op plannen |
|---|---|---|
| Fiche 21: onderdak dak 3 en 4 niet waarneembaar | Het is niet duidelijk of er asbestverdachte onderlagen aanwezig zijn. Het is aangewezen om extra controle uit te voeren tot op de drager bij eventuele renovatiewerken. | Plan 1.12: woning dakplan |
