# Asbestinventarisatetest

Gaaipersstraat 11, 9000 Gent

Attestnummer : **20260722-000287.000**

Uitgegeven op : **22.07.2026**

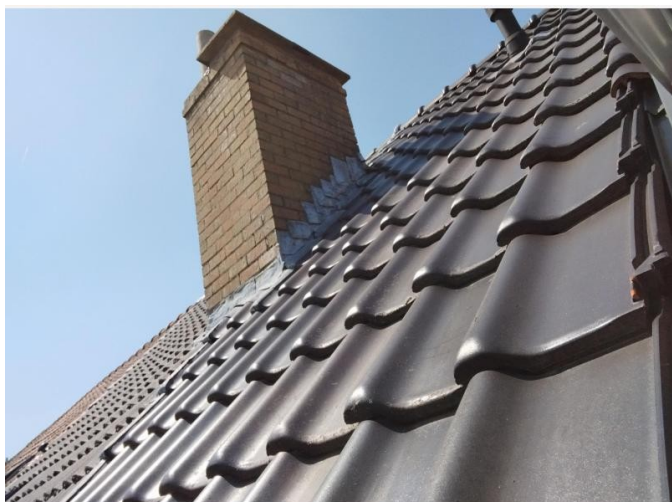
*Situeringsfoto*

**Reden:** Het te onderzoeken materiaal situeert zich hoger dan 3,50 m te rekenen vanaf een veilige ondergrond

**Uitleg van de asbestdeskundige:** Bij werken (dak of reiniging schouw) kan een stelling geplaatst worden, het is niet duidelijk of er asbestverdachte materialen aanwezig zijn in/rond de schouw.

De schouw is een gedeelde schouw met de burenen. In het deel van de burenen komen 2 cementen buizen uit de schouw.

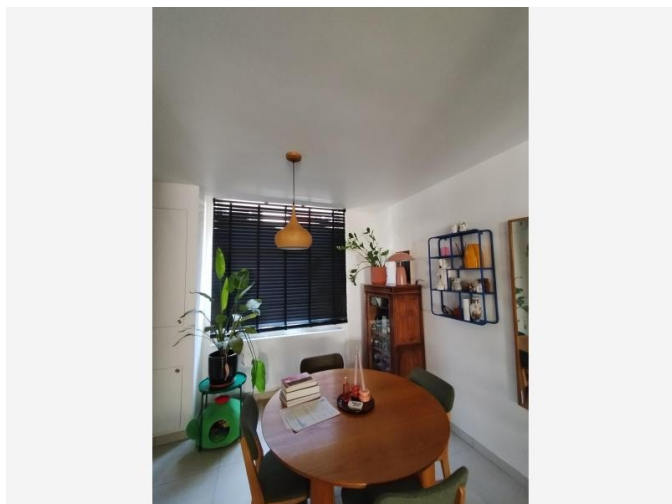
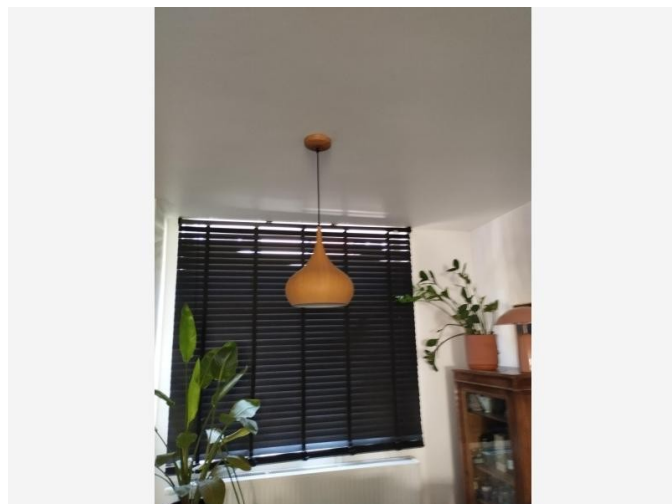
Alle plafonds zijn afgewerkt met valse plafonds in plaatmateriaal type gipskarton. Het is niet duidelijk of er pleisterwerk of ander verdacht asbestmateriaal aanwezig is achter / op deze valse plafonds, het is aangewezen om bijkomend onderzoek uit te voeren bij werken. Zonder destructieve handeling is het niet mogelijk om na te gaan of er asbesthoudende materialen aanwezig zijn achter de plafond afwerking. Als bij sloop of renovatie blijkt dat er achter deze plafonds nog pleisterwerk of asbest verdachte toepassingen aanwezig zijn, moet dit bemonsterd worden.

| Basis voor advies | De asbestdeskundige beoordeelt het materiaal als niet-asbestverdacht. |

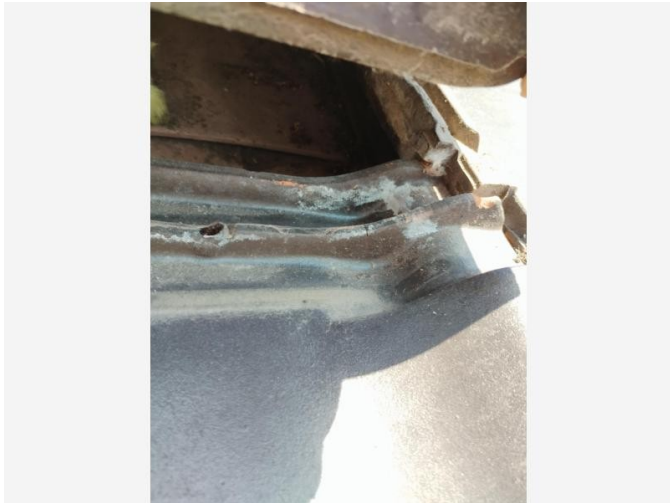
## Fiche 4: Onderdak (staalname)

Geen asbest

| # | Type | Referentie | Resultaat |
|---|---|---|---|
| 4.1 | Puntmonster | 04 | Geen asbest |

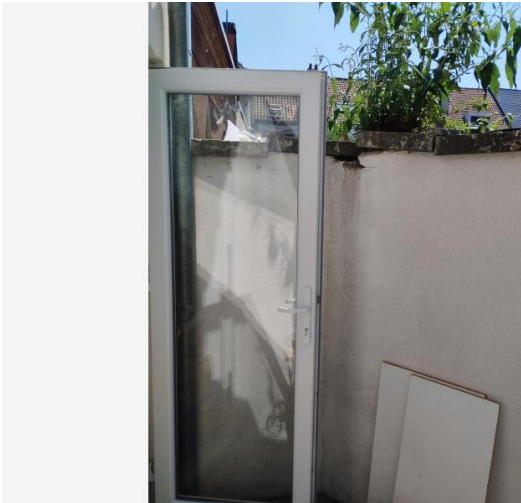
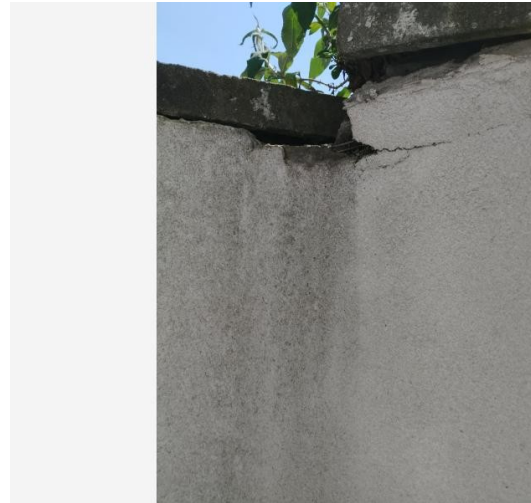
## Fiche 5: Crepi buitentoepassing (met staalname)

Geen asbest

| # | Type | Referentie | Resultaat |
|---|---|---|---|
| 5.1 | Mengmonster | 02 | Geen asbest |

| Opmerking | <p>In het inspectieprotocol is een monstername van crepi verplicht om dit te identificeren als niet-asbesthoudend.</p> <p>De vermelde oppervlaktes, diktes, gewichten en volumes betreffen een beredeneerde schatting. Er worden geen rechten verleend aan deze oppervlaktes/diktes/volumes.</p> |

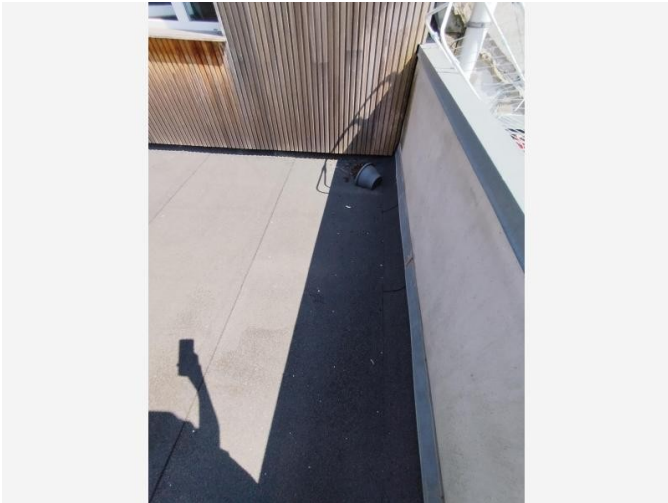
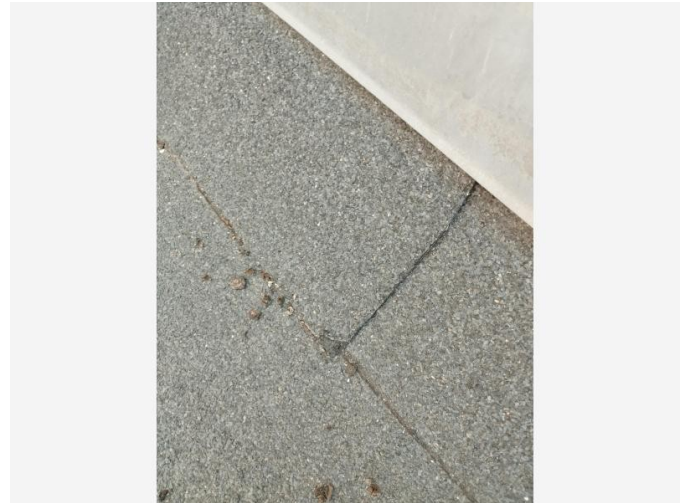
## Fiche 6: Roofing (met staalname)

Geen asbest

| # | Type | Referentie | Resultaat |
|---|---|---|---|
| 6.1 | Puntmonster | 03 | Geen asbest |

| Opmerking | <p>Er werd een staal genomen aan een uitstekend stuk roofing waardoor de waterdichtheid niet in het gedrang komt.</p> <p>Er kan niet uitgesloten worden dat er onderlagen aanwezig zijn (bij dakwerken extra controle aangewezen)</p> <p>De vermelde oppervlaktes, diktes en volumes betreffen een beredeneerde schatting. Er worden geen rechten verleend aan deze oppervlaktes/diktes/volumes.</p> |

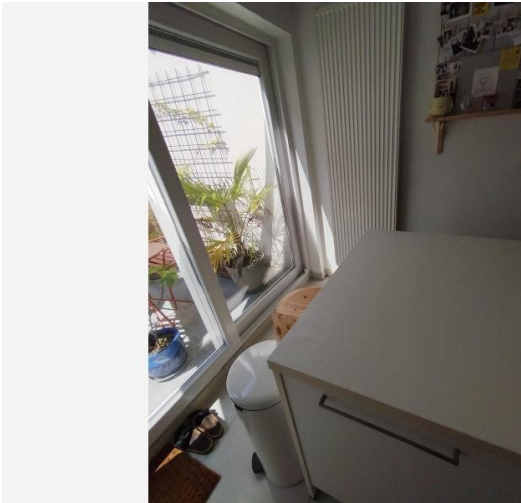
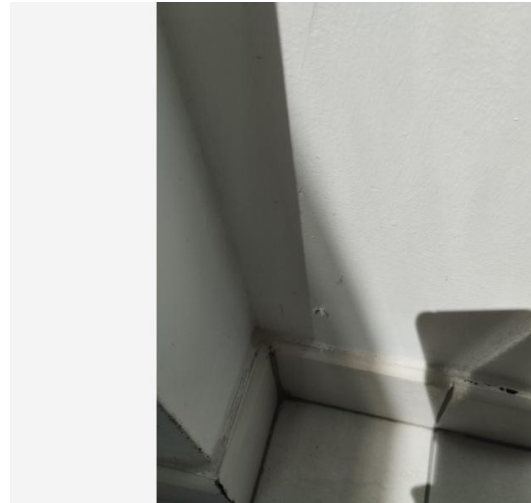
Geen asbest

| # | Type | Referentie | Resultaat |
|---|---|---|---|
| 7.1 | Mengmonster | 01 | Geen asbest |

| Opmerking | <p>Volgens het inspectieprotocol is een monstername van het pleisterwerk verplicht om dit te identificeren als niet-asbesthoudend.</p> <p>Locatie staalnames: keuken, cv-ruimte, kast elektriciteitsmeter, berging.</p> <p>De vermelde oppervlaktes en volumes betreffen een beredeneerde schatting. Er worden geen rechten verleend aan deze oppervlaktes/volumes. De dikte is een schatting die voorkomt uit de monsterplaatsen en is daarom niet altijd representatief.</p> |

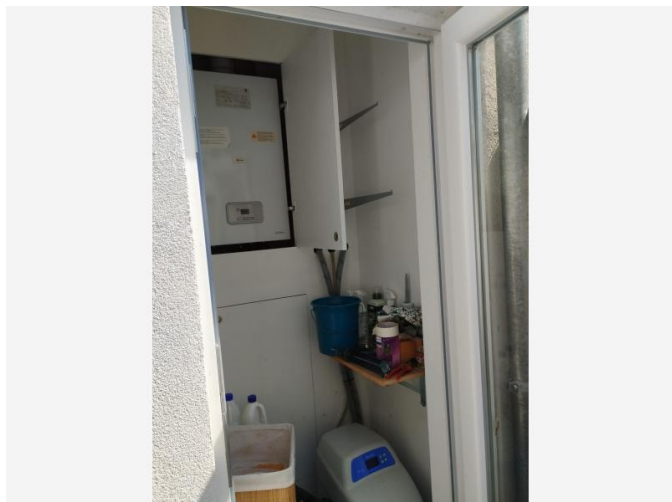
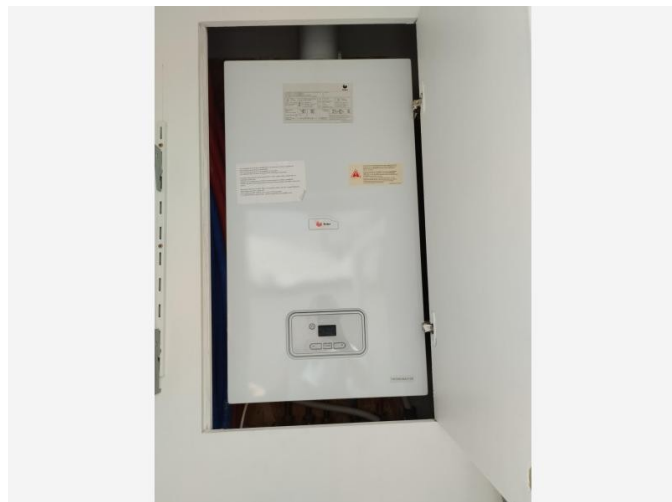
### Fiche 8: CV Ketel niet verdacht

| Beschrijving | Notitie | Terug te vinden op plannen |
|---|---|---|
| Fiche 8: CV Ketel niet verdacht | De CV ketel is niet asbest verdacht. | - |

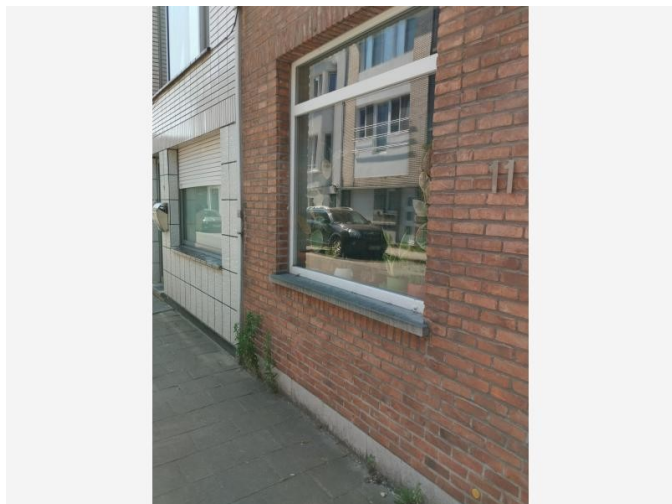
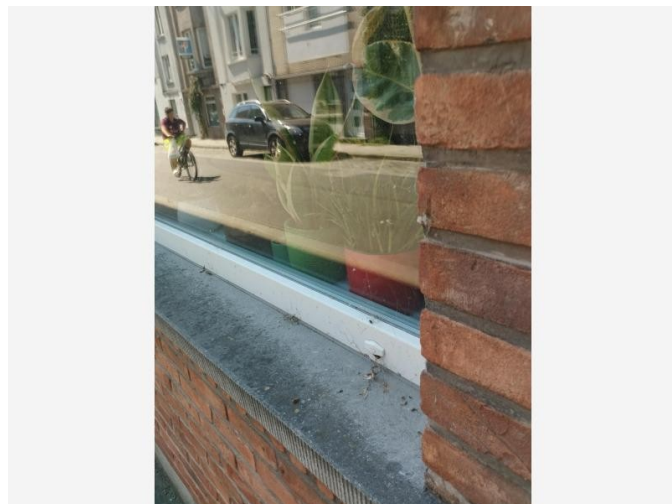
### Fiche 9: Kit niet verdacht (visueel vastgesteld)

| Beschrijving | Notitie | Terug te vinden op plannen |
|---|---|---|
| Fiche 9: Kit niet verdacht (visueel vastgesteld) | De gebruikte siliconen kit is niet asbestverdacht | - |

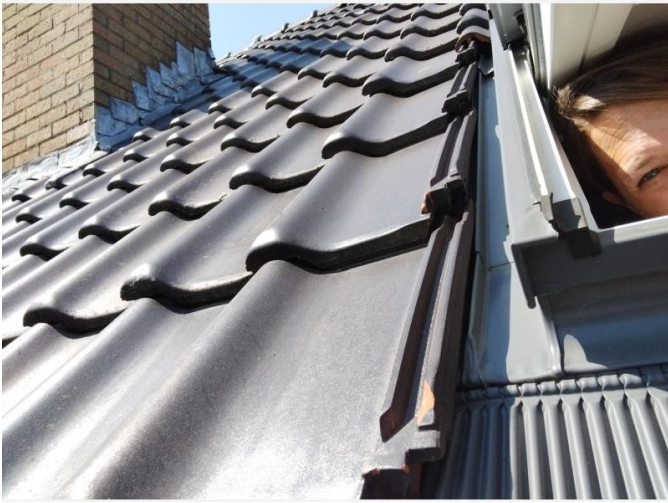
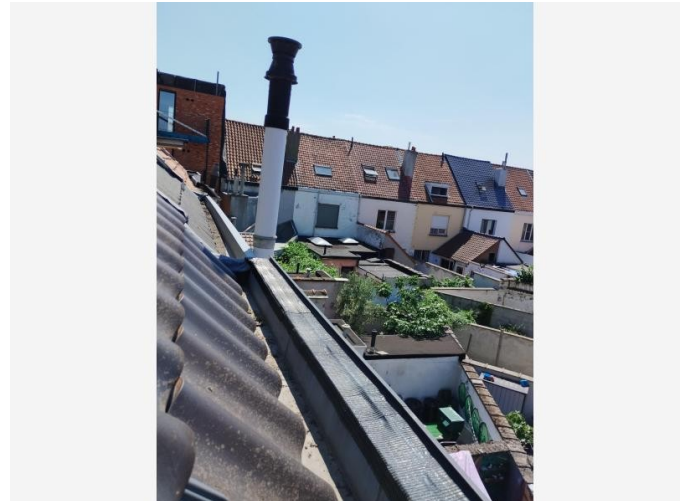
## Fiche 10: Dakbedekking niet verdacht.

| Beschrijving | Notitie | Terug te vinden op plannen |
|---|---|---|
| Fiche 10: Dakbedekking niet verdacht. | De dakbedekking van het hoofddak zijn dakpannen. | - |
