Asbestinventarisatetest

Alphonse De Clercq laan 23, 9050 Gent

Attestnummer : 20260521-000419.000

Uitgegeven op : 21.05.2026

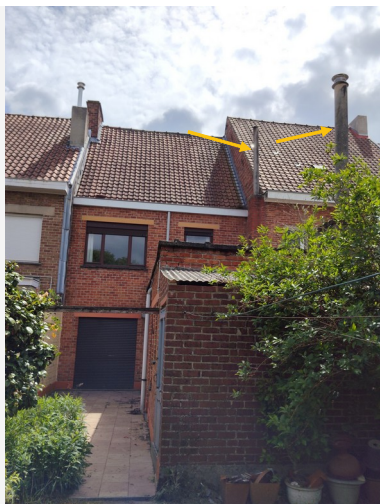
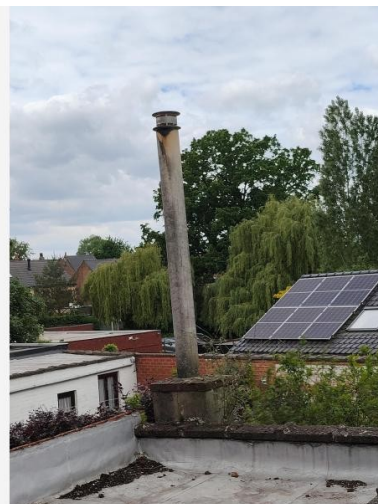
| Fiche 1: Schouwbuizen (visueel vastgesteld)..... | 20 |

Het asbestmateriaal valt onder de mijlpaal van 2034.

| Eindbeoordeling materiaalrisico | Verhoogd materiaalrisico en/of verhoogde kans op vezelvrijgave |

| Asbestsoort (vezeltype) | Crocidoliet aanwezig |
| Toestand van het materiaal | Licht beschadigd, licht verweerd. Intacte calciumsilicaatplaat of materiaal met categorie 3-gebondenheid |

| Opmerking | <p>Op het dak is een schouwbuiz aanwezig.</p> <p>De vermelde oppervlaktes, diktes en volumes betreffen een beredeneerde schatting. Er worden geen rechten verleend aan deze oppervlaktes/diktes/volumes.</p> |

- Verwijder dit asbestmateriaal zo snel mogelijk. Volg de toestand goed op.
- Voer bijkomende staalname(s) uit.

- Eenvoudige handelingen: mag via doe-het-zelf of door werknemer(s) met opleidingsattest eenvoudige handelingen
EH via doe-het zelf De buis kan voorzichtig losgebeiteld worden , extra bevochtigen om stof te voorkomen
Standaard dragen van de nodige wegwerp beschermingsmiddelen FFP 3 masker , handschoenen en tyvec CAT III type 5-6 , afwasbaar schoeisel Bij de gemeente/containerpark afsluitzakken halen om dubbel in te pakken , sluit luchtdicht af en breng naar het plaatselijk containerpark als hechtgebonden asbestafval. Voor hechtgebonden toepassingen: Bij verwijdering door doe-het-zelf moet men dit afval dubbel en luchtdicht verpakt aandienen bij het gemeentelijk recyclagepark. Men raadpleegt best op voorhand de voorwaarden van het recyclagepark. Zie ook link Zie <https://ovam.vlaanderen.be/wie-mag-wat-verwijderen>
<https://ovam.vlaanderen.be/voorzorgsmaatregelen-bij-asbestverwijdering>
<https://ovam.vlaanderen.be/asbestafval-afvoeren> Zie ook wetgevend kader (website van de OVAM en CODEX boek VI titel 3). <http://werk.belgie.be/sites/default/files/content/documents/Welzijn%20op%20het%20werk/Regelgeving/Codex%20boek%20VI%20titel%203%20Asbest.pdf> methodiek verwijderingsmethodes

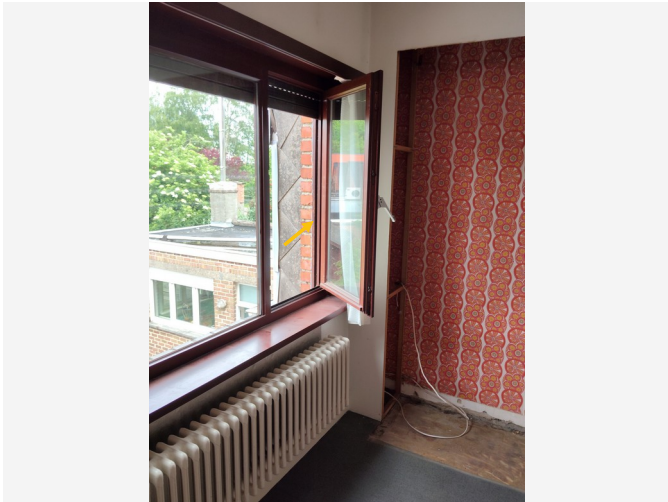
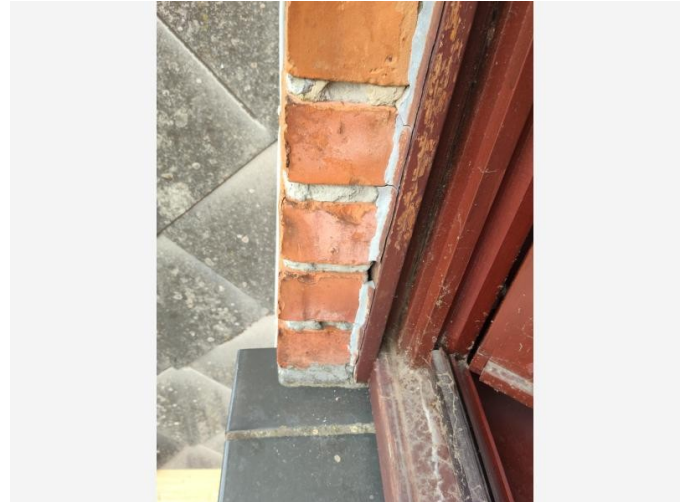
Fiche 2: Kit kozijn-muur achtergevel (met staalname) houten raam

Het asbestmateriaal valt onder de mijlpaal van 2040.

| Eindbeoordeling materiaalrisico | Verhoogd materiaalrisico en/of verhoogde kans op vezelvrijgave |
| Opmerking | Stukjes kit brokkelen af. |

| Toestand van het materiaal | Matig beschadigd, matig verweerd |

| # | Type | Referentie | Resultaat |
|---|---|---|---|
| 2.1 | Puntmonster | 8. Kit achtergevel kader-gevel | Chrysotiel |

- Zorg voor een veilig beheer. Vermijd het beschadigen van het asbestmateriaal. Controleer de toestand jaarlijks op wijzigingen.
- Verwijder dit asbestmateriaal zo snel mogelijk. Volg de toestand goed op.

- Eenvoudige handelingen: mag via doe-het-zelf of door werknemer(s) met opleidingsattest eenvoudige handelingen houten ramen:

- Eenvoudige handelingen: enkel door erkend asbestverwijderaar EH erkend saneerder . De saneerder motiveert de verwijderingsmethode in het werkplan. Verwijdering met puntafzuiging dmv een stofzuiger met absoluut filter of (methode inslijpen baksteen voor mastiek gevel/raamkader).

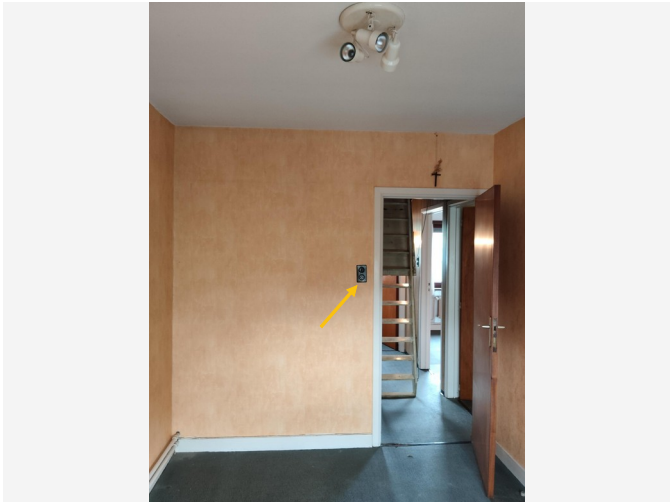
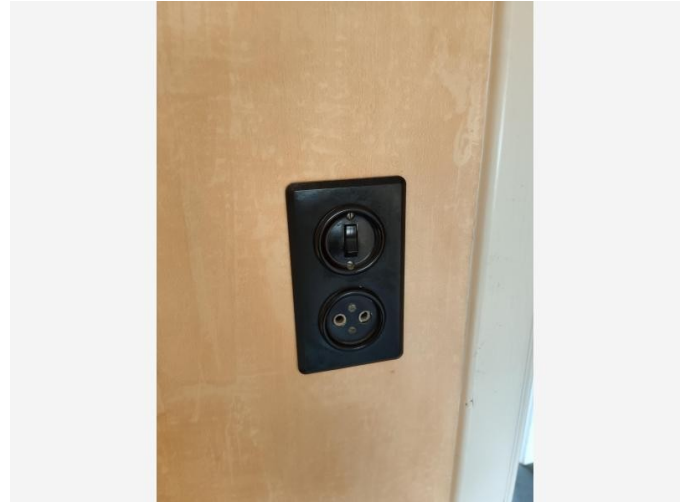
Fiche 4: Bakeliet toep.(schakelaars-stopcontact.-verdeel dozen-tellerkast)

| Opmerking | Er werd geen monster genomen owv beschadiging aan een elektrisch gerelateerde toepassing, extra controle bij verwijdering van het verdacht materiaal. |

- Eenvoudige handelingen: mag via doe-het-zelf of door werknemer(s) met opleidingsattest eenvoudige handelingen
Schakelaars, stopcontacten en andere gelijkaardige toepassingen kunnen eenvoudig losgeschroefd worden --> EH doe-het-zelf. Afgesloten of verzegelde kast --> EH opgeleid techniker personeel 8u basisopleiding asbest. Voor elektrische infrastructuur en uitrusting dient u vooraleer men deze toepassing gaat bevochtigen de elektriciteit af te sluiten (zoniet elektrocutie-/brandgevaar). standaard dragen van de nodige wegwerp beschermingsmiddelen FFP 3 masker , handschoenen en tyvec CAT III type 5-6 , afspoelbaar schoeisel Losschroeven en dubbel verpakken in plastic , sluit luchtdicht af en breng dit als hechtgebonden afval naar een plaatselijk containerpark. Voor hechtgebonden toepassingen: Bij verwijdering door doe-het-zelf moet men dit afval dubbel en luchtdicht verpakt aandienen bij het gemeentelijk recyclagepark. Men raadpleegt best op voorhand de voorwaarden van het recyclagepark.

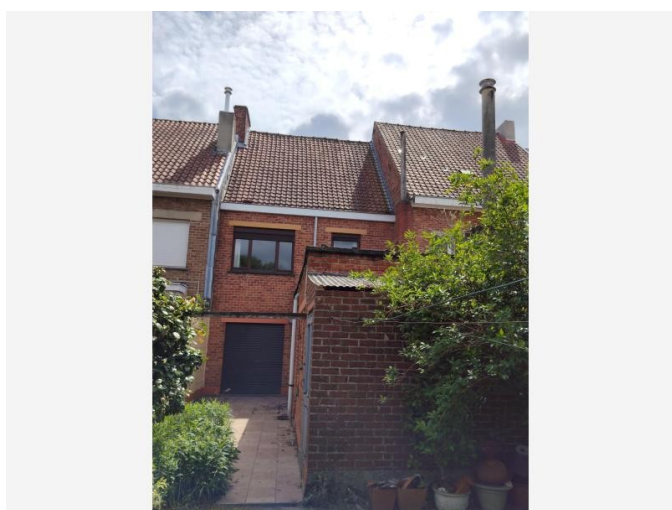
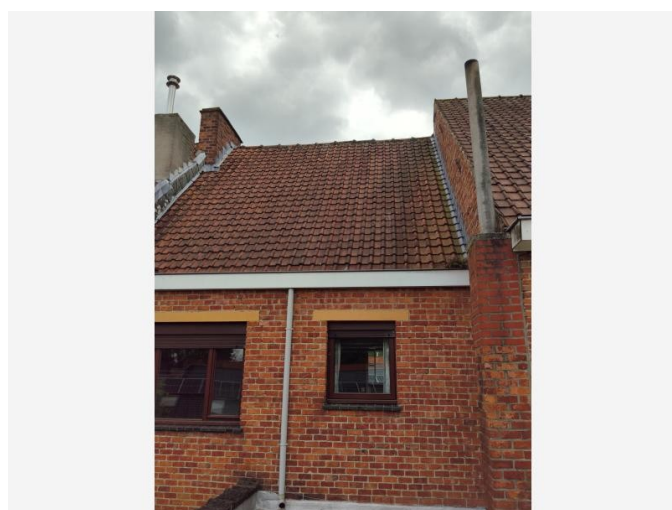
| Beschrijving | Notitie | Terug te vinden op plannen |
|--|---|---|
| Fiche 23: Dakbedekking hellend dak niet verdacht | De dakbedekking wordt gecontroleerd. deze bestaat uit betonnen dakpannen en bevat geen asbest verdachte materialen. | Plan 1.6: Plan dak |

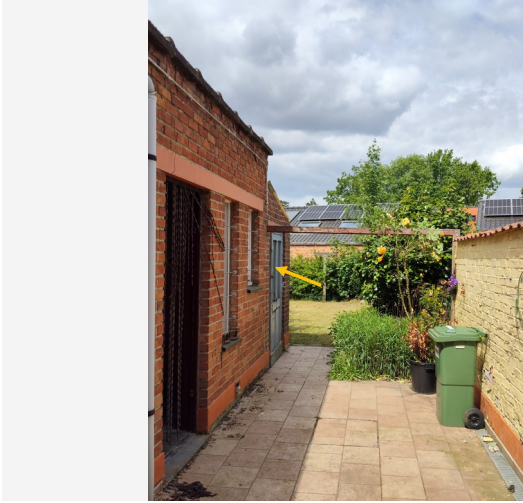
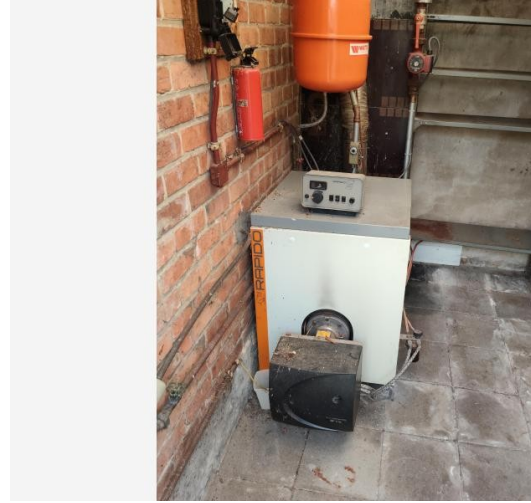
| Beschrijving | Notitie | Terug te vinden op plannen |
|---|---|---|
| Fiche 25: CV geen info te vinden op het toestel | Er is geen informatie te vinden van de cv-ketel. laat deze controleren door een erkende firma. | Plan 1.1: Plan gelijkvloers |
