# Asbestinventarisatattest

Zandstraat 15, 9930 Lievegem

Attestnummer : 20260726-000102.000

**Niet-asbestveilig**

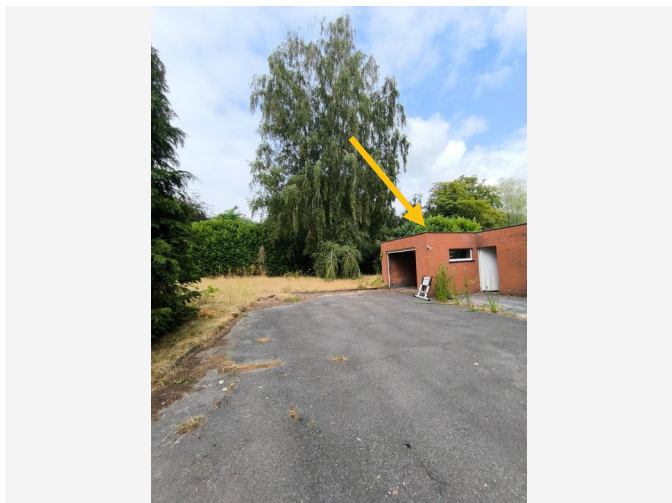
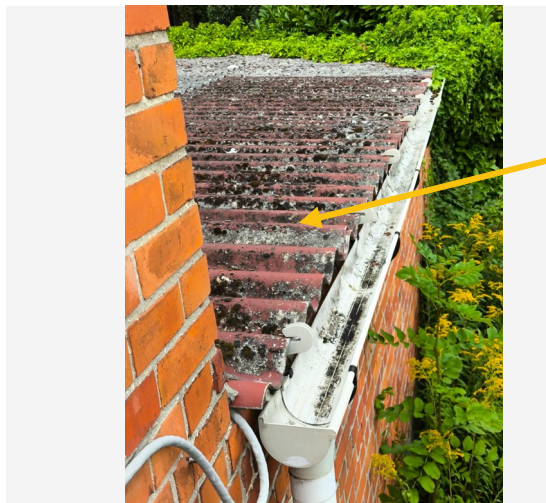
## Fiche 3: Golfplaten dak 6 visueel vastgesteld (zonder staal)

| Opmerking | <p>De golfplaten zijn visueel vastgesteld. Het is aangewezen om bijkomend onderzoek uit te voeren bij renovatiewerken. De vermelde oppervlaktes, diktes en volumes betreffen een beredeneerde schatting. Er worden geen rechten verleend aan deze oppervlaktes/diktes/volumes.</p> |

- Eenvoudige handelingen: mag via doe-het-zelf of door werknemer(s) met opleidingsattest eenvoudige handelingen  
EH via doe-het zelf Standaard dragen van de nodige wegwerp beschermingsmiddelen FFP 3 masker , handschoenen en tyvec CAT III type 5-6 , afwasbaar schoeisel Indien mogelijk de ondervloer afdekken , golfplaten voorzichtig verwijderen, extra fixeren, niet breken , niet gooien, onmiddellijk dubbel verpakken , luchtdicht afsluiten of voorzichtig in container met asbest bag plaatsen. Voldoende benevelen/bevochtigen tijdens de duur van de werken. Indien golfplaten in slechte staat zijn en kans bestaat op breken : Eenvoudige handeling opgeleid personeel , alle werknemer(s) moeten wel beschikken over een opleidingsattest

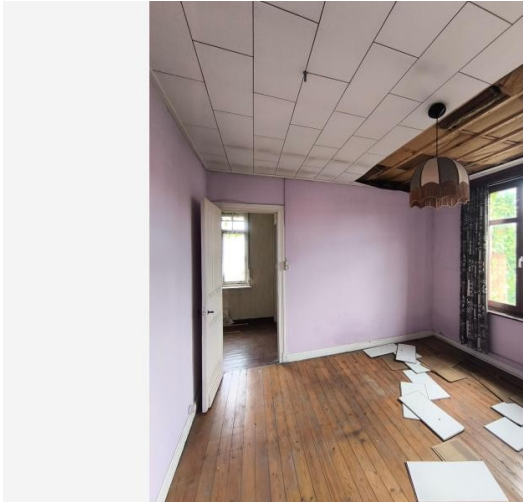
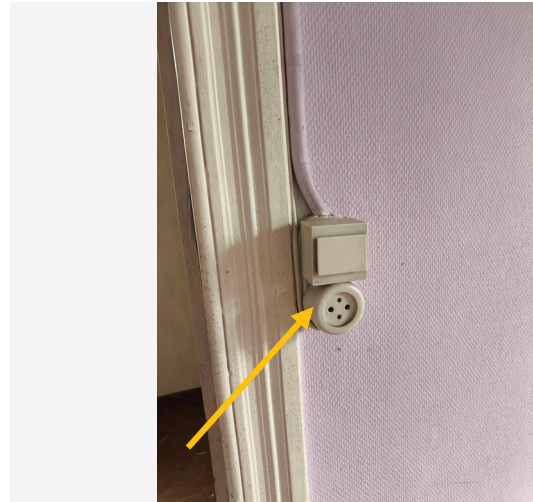
## Fiche 9: Bakeliet toep.(schakelaars-stopcontact.-verdeel dozen-radiator knoppen)

| Opmerking | <p>De vermelde oppervlaktes,langtes en volumes betreffen een beredeneerde schatting. Er worden geen rechten verleend aan deze oppervlaktes/lengtes/volumes.</p> <p>Het is moeilijk te bepalen of de bakeliettoepassingen in de woning ook effectief asbesthoudend zijn (het kan ook gaan om de asbestvrije variant).</p> <p>Er werd geen monster genomen owv beschadiging aan een elektrisch gerelateerde toepassing, extra controle bij verwijdering van het verdacht materiaal.</p> <p>De toepassingen zijn in verschillende ruimtes/constructie aanwezig, enkele toepassingen zijn aangeduid op de plannen</p> |

- Eenvoudige handelingen: mag via doe-het-zelf of door werknemer(s) met opleidingsattest eenvoudige handelingen  
Schakelaars, stopcontacten en andere gelijkaardige toepassingen kunnen eenvoudig losgeschroefd worden --> EH doe-het-zelf. Afgesloten of verzegelde kast --> EH opgeleid techniek personeel 8u basisopleiding asbest. Voor elektrische infrastructuur en uitrusting dient u vooraleer men deze toepassing gaat bevochtigen de elektriciteit af te sluiten (zoniet elektrocutie-/brandgevaar). standaard dragen van de nodige wegwerp beschermingsmiddelen FFP 3 masker , handschoenen en tyvec CAT III type 5-6 , afspoelbaar schoeisel Losschroeven en dubbel verpakken in plastic , sluit luchtdicht af en breng dit als hechtgebonden afval naar een plaatselijk containerpark. Voor hechtgebonden toepassingen: Bij verwijdering door doe-het-zelf moet men dit afval dubbel en luchtdicht verpakt aandienen bij het gemeentelijk recyclagepark. Men raadpleegt best op voorhand de voorwaarden van het recyclagepark.

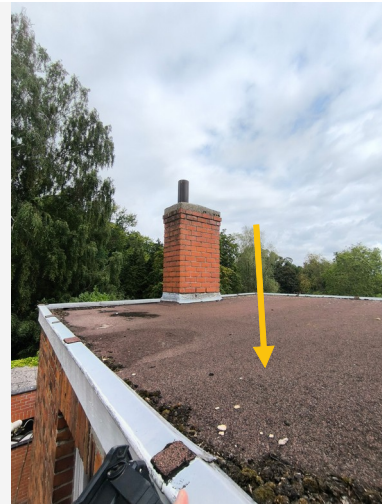
| Opmerking | <p>Volgens het inspectieprotocol is een monstername van roofing verplicht om dit te identificeren als niet-asbesthoudend. Een monstername is echter niet mogelijk wegens kans op lekkage. De toepassing wordt in de databank als asbestverdacht beschouwd. Mogelijks kunnen er ook asbestverdachte onderlagen aanwezig zijn. Het is aangewezen om extra controle uit te voeren bij eventuele renovatiewerken. De vermelde oppervlaktes, diktes en volumes betreffen een beredeneerde schatting. Er worden geen rechten verleend aan deze oppervlaktes/diktes/volumes.</p> |

Mag en wil uzelf verwijderen: Zorg er dan voor dat: -u zich vooraf goed informeert op [www.asbestinfo.be](http://www.asbestinfo.be) -u zich beschermt met een FFP3 mondmasker, wegwerphandschoenen, wegwerpoveral Cat III type 5-6, afspoelbaar schoeisel -er geen minderjarigen of derden aanwezig zijn -u beschikt over PE-folie en zakken om loskomende deeltjes en het afval op te vangen en te verpakken -u beschikt over een vernevelaar (water) of fixeermiddel om het abestmateriaal te bevochtigen tijdens de volledige duur van de werken -u weet hoe u asbestmateriaal veilig kan demonteren zonder stof of breuken -u beschikt over natte doeken om eventuele resten en stof weg te nemen
