Asbestinventarisatetest

Koning Leopold III laan 2, 9930 Lievegem

Attestnummer : 20250213-000304.000

Uitgegeven op : 13.02.2025

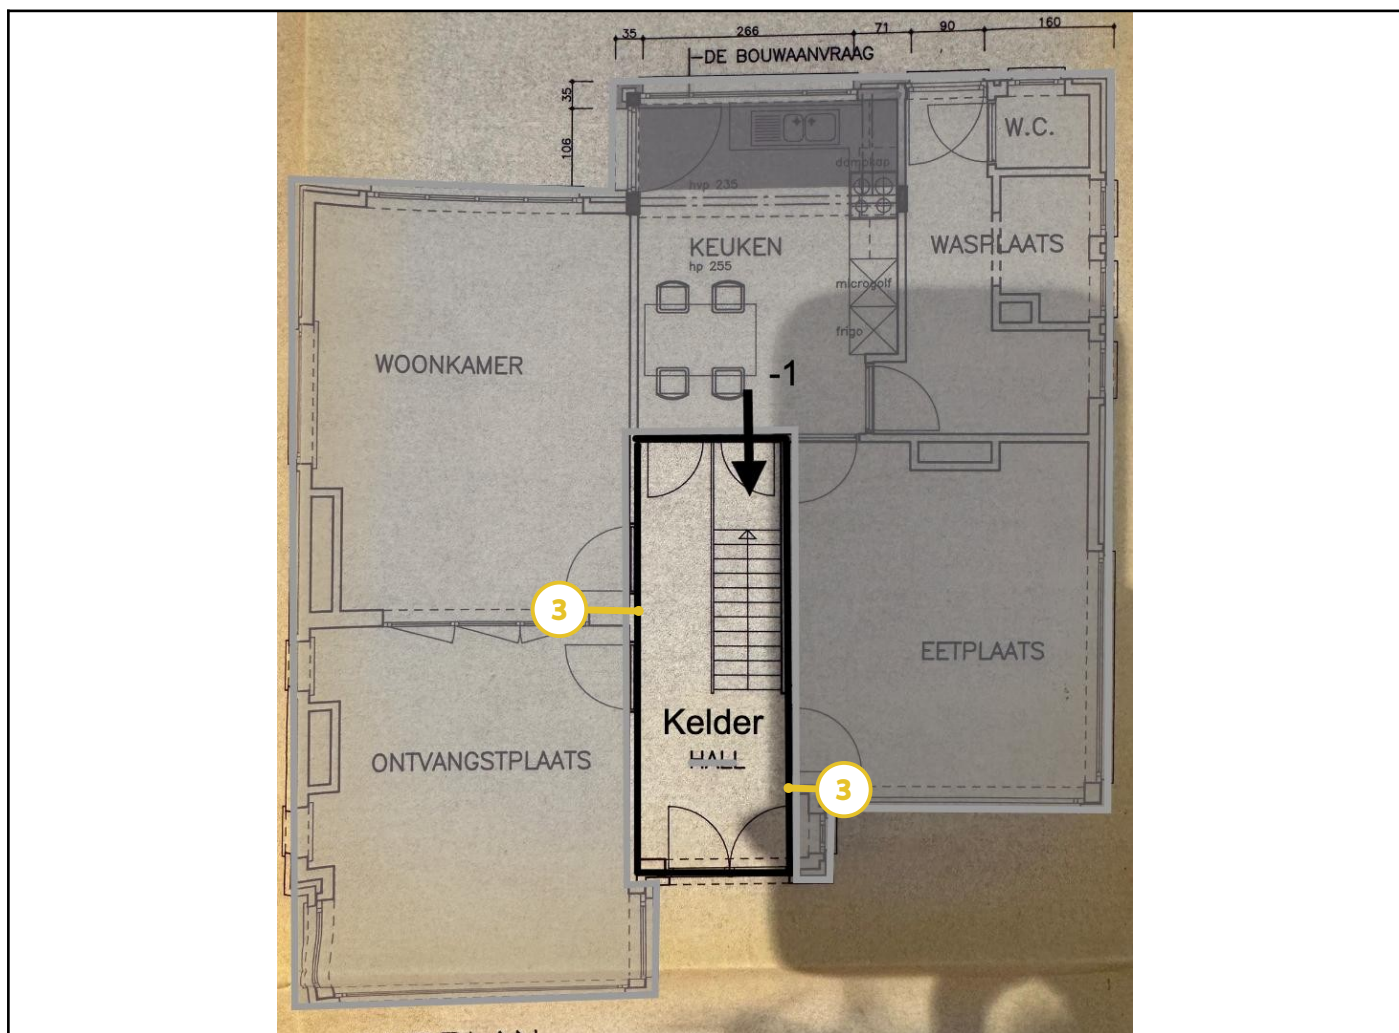
Plan 1.2: Kelder

Beschrijving	Type	Actie
3. Verluchtungsbuizen kelder	Asbestmateriaal	Zorgvuldig beheren

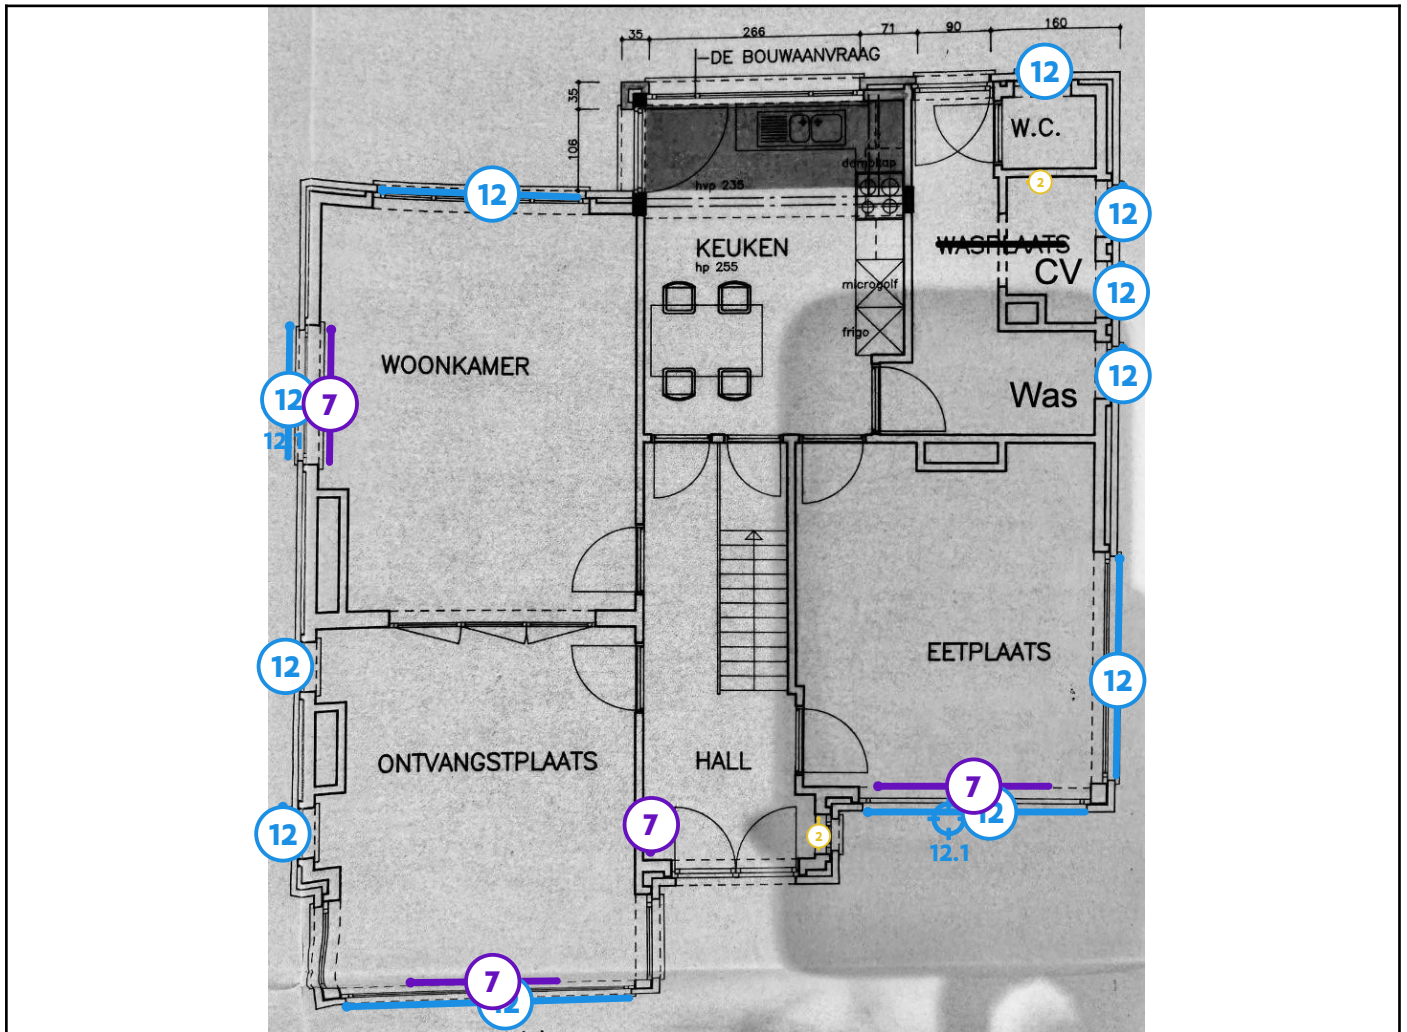
Plan 1.6: Gelijkvloers

Beschrijving	Type	Actie
2. Bakeliet toepassingen	Asbestmateriaal	Zorgvuldig beheren
7. Radiatoren	Advies	-
12. Mastiek ramen/glas	Geen asbest	-
12.1 Code: 4	Mengmonster	-

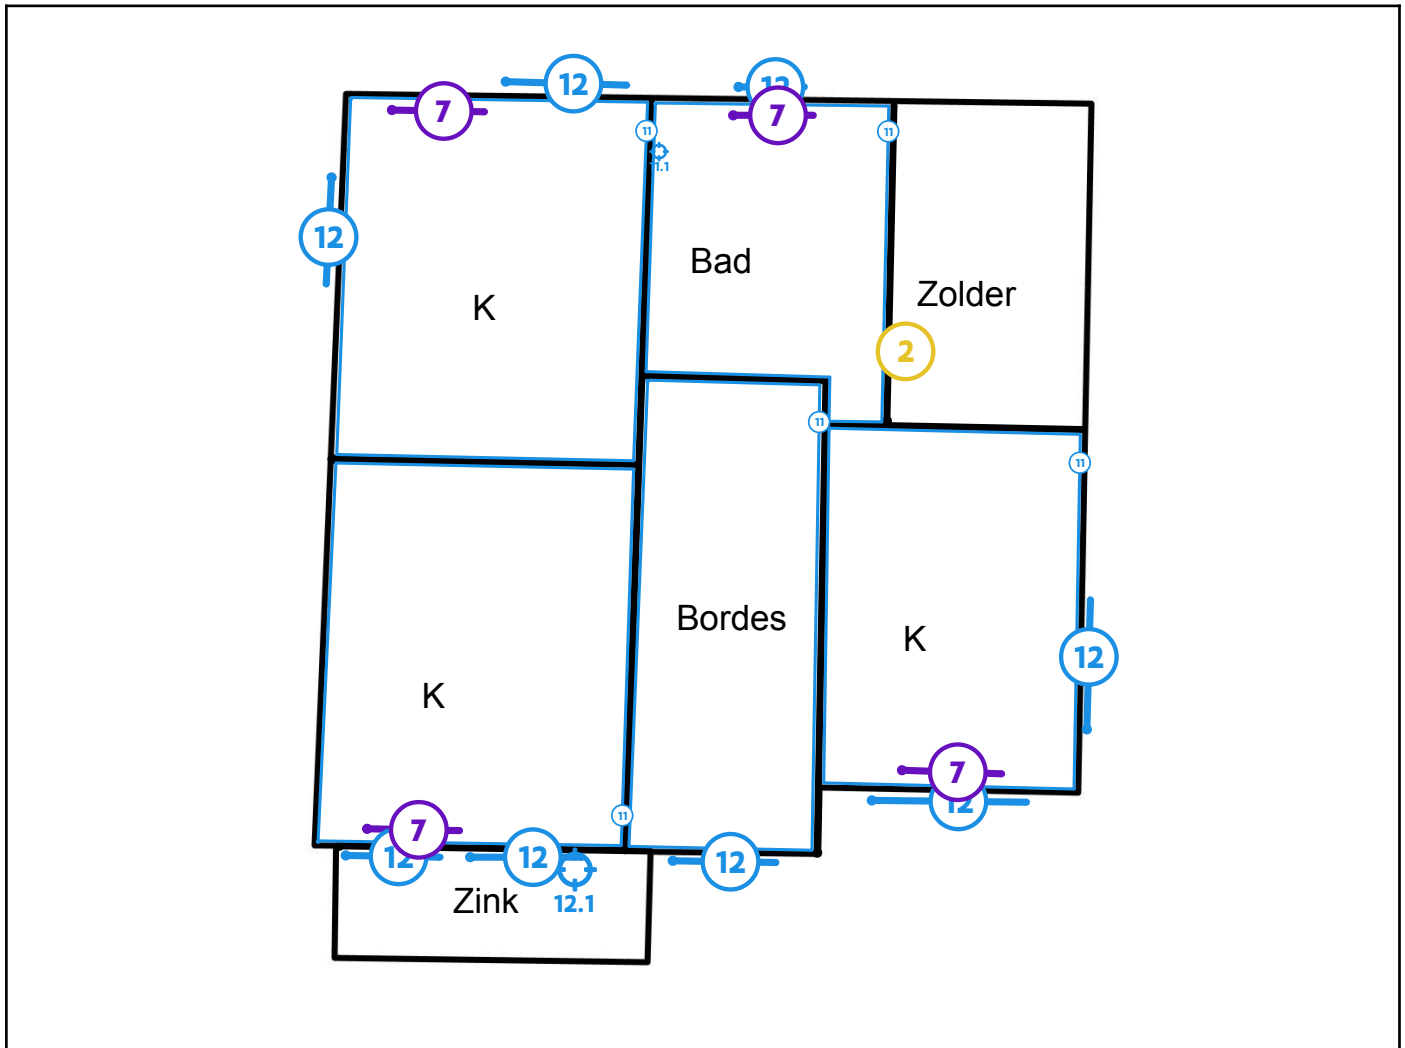
Plan 1.7: Verdieping +1

Beschrijving	Type	Actie
2. Bakeliet toepassingen	Asbestmateriaal	Zorgvuldig beheren
7. Radiatoren	Advies	-
11. Pleister muren	Geen asbest	-
11.1 Code: 1	Mengmonster	-
12. Mastiek ramen/glas	Geen asbest	-
12.1 Code: 4	Mengmonster	-

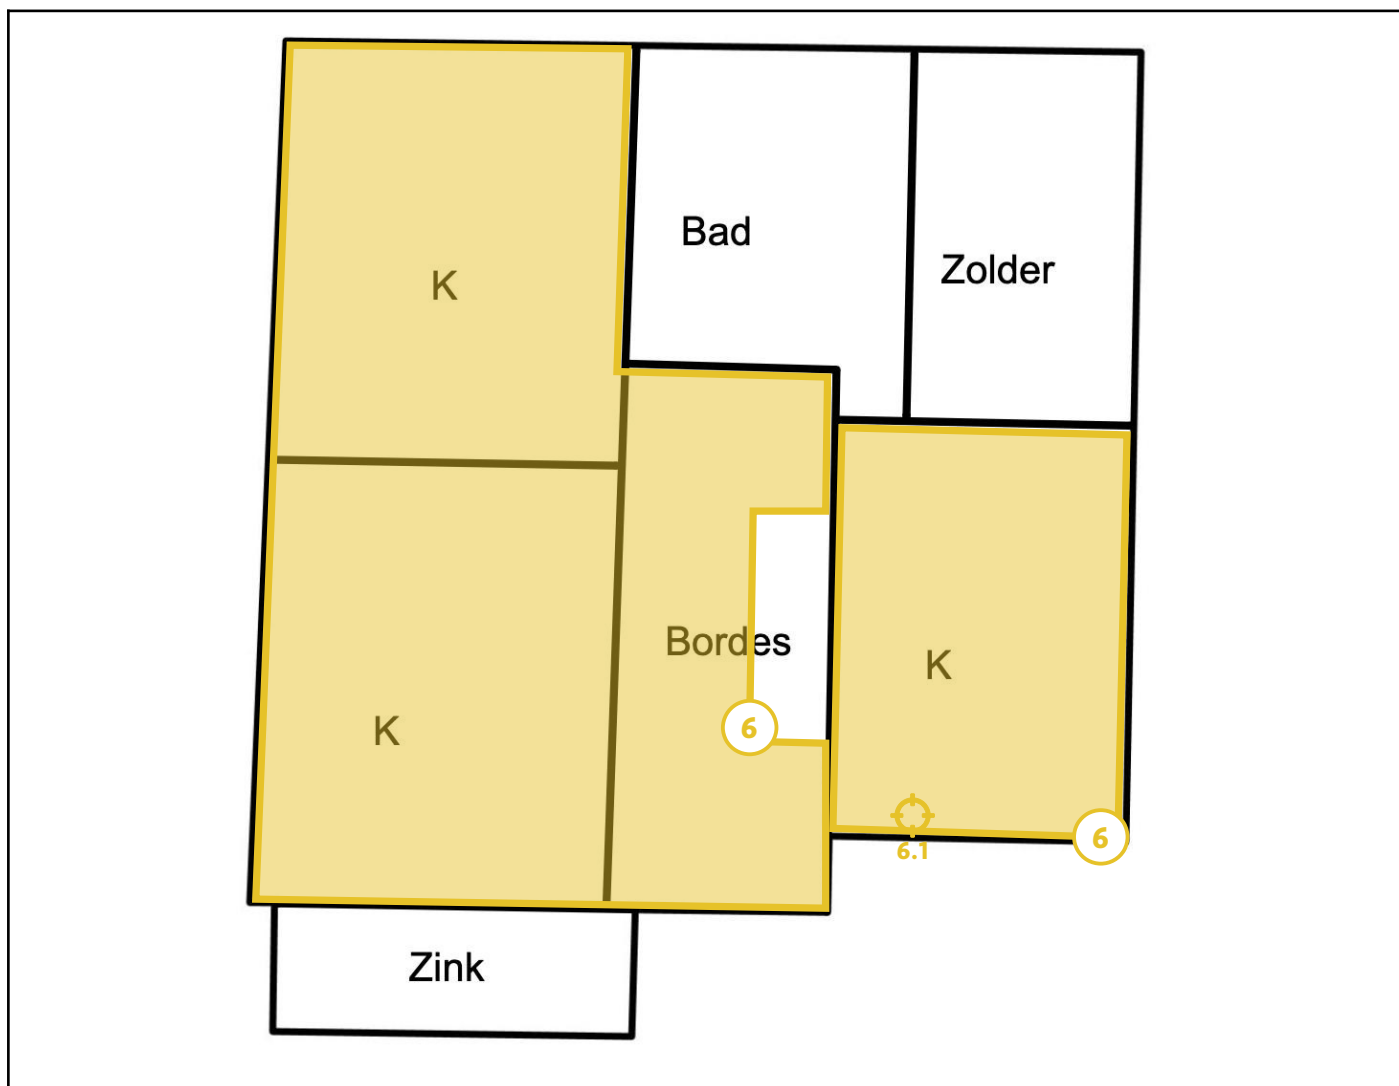
Plan 1.10: Verdieping +1

Beschrijving	Type	Actie
6. Zwarte tegellijm	Asbestmateriaal	Zorgvuldig beheren
6.1 Code: 6	Puntmonster	-

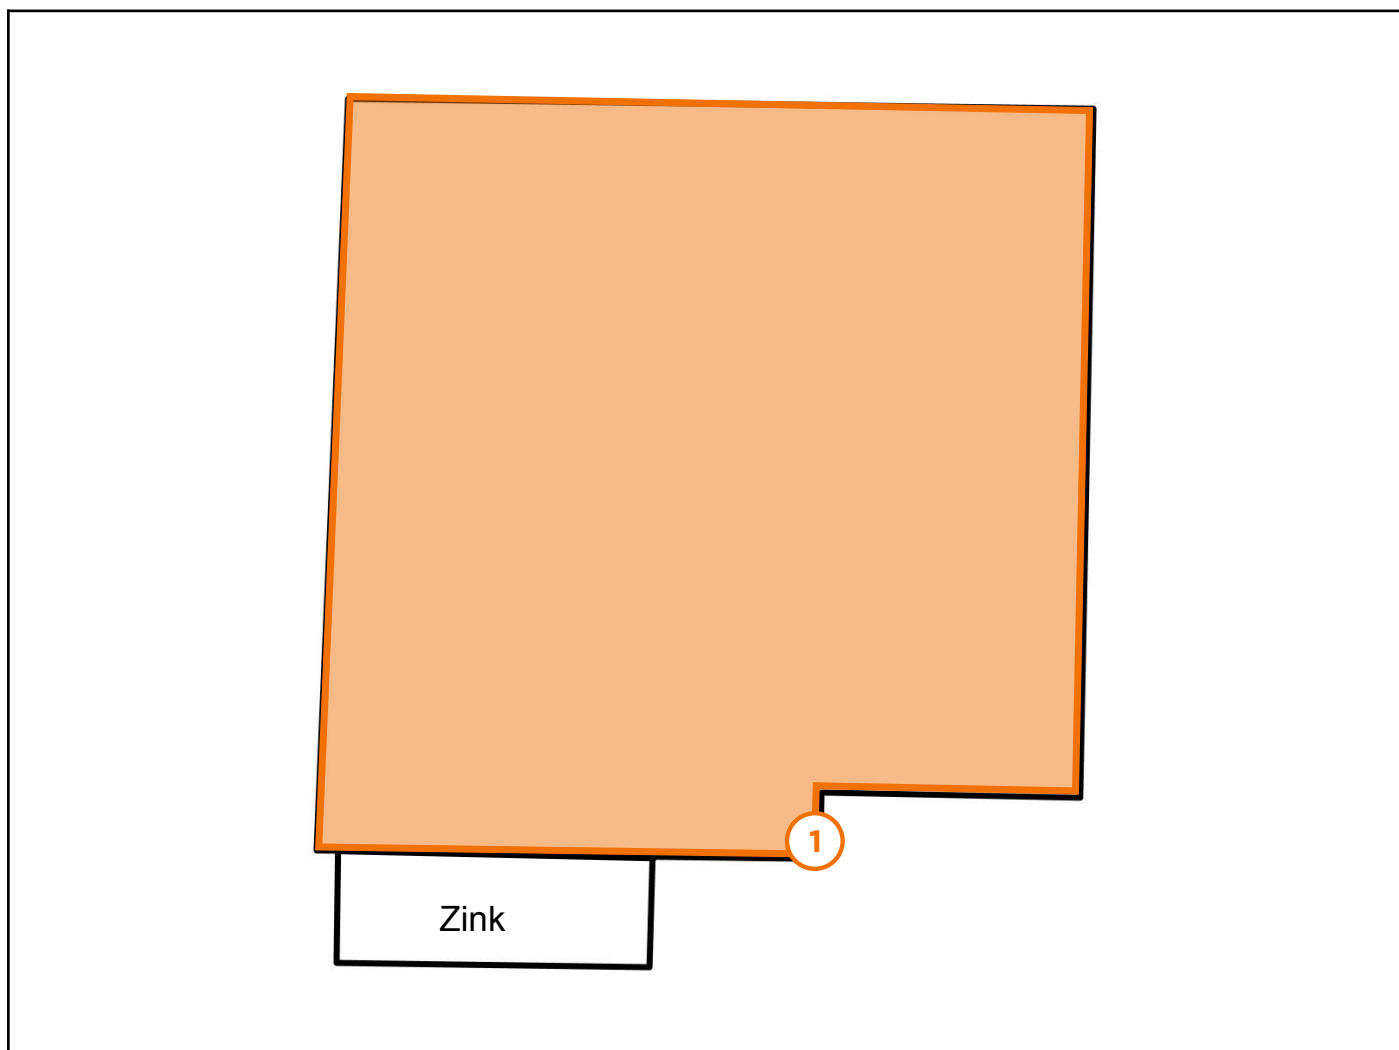
Plan 1.11: Zolderverdieping

Beschrijving	Type	Actie
1. Onderdak Menuiserie	Asbestmateriaal	Maatregelen nemen

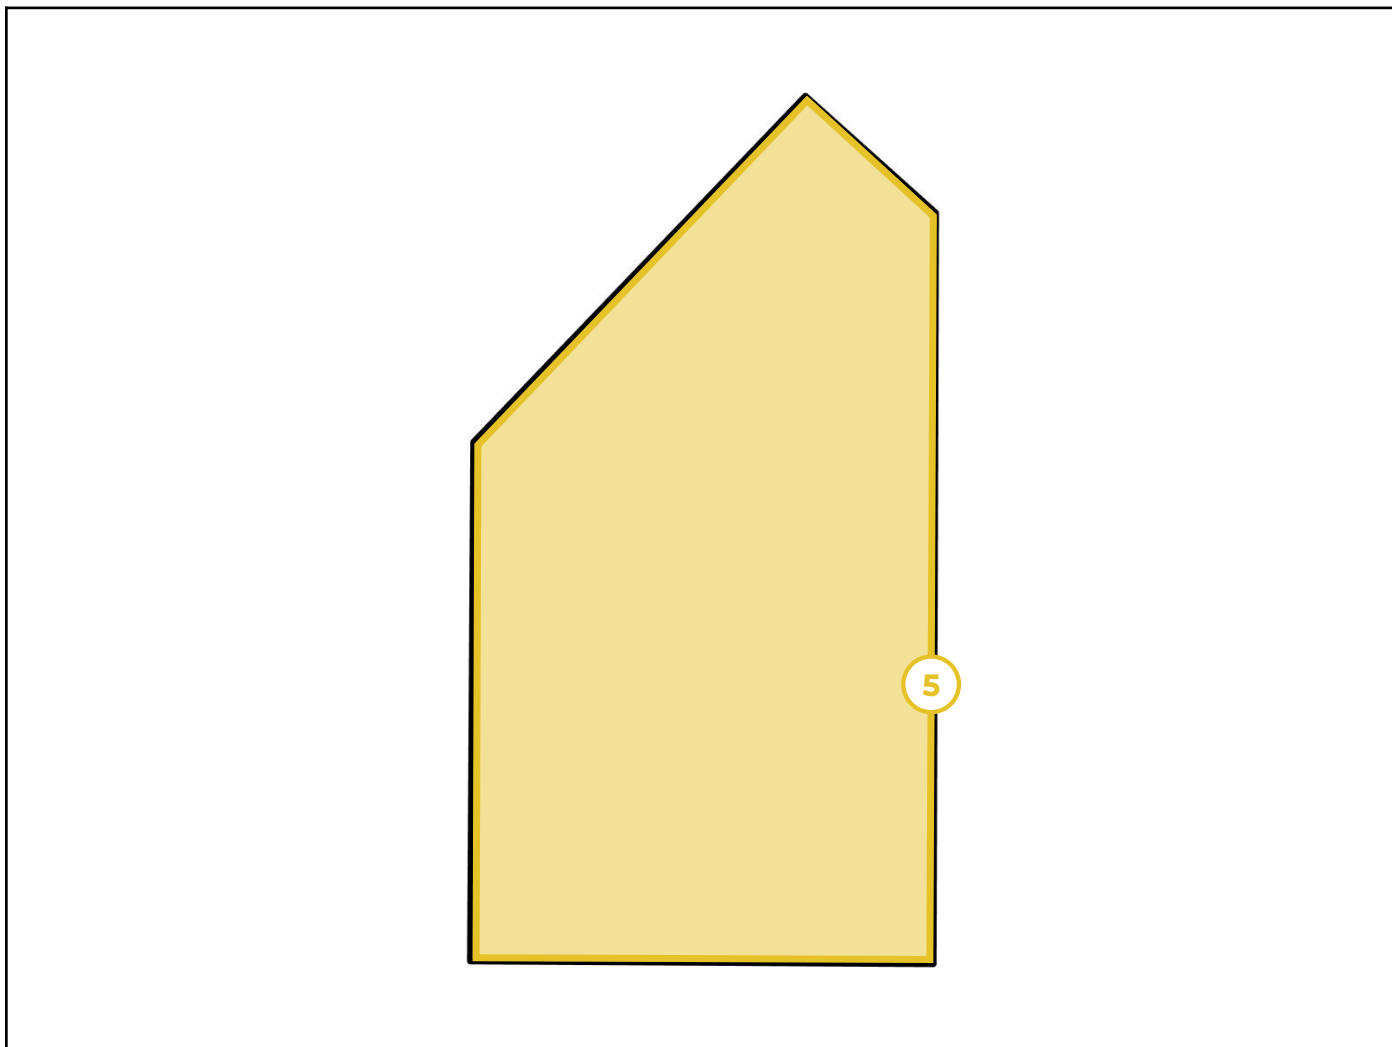
Plan 2.1: Garage plan

Beschrijving	Type	Actie
5. Plat dak roofing	Asbestmateriaal	Zorgvuldig beheren

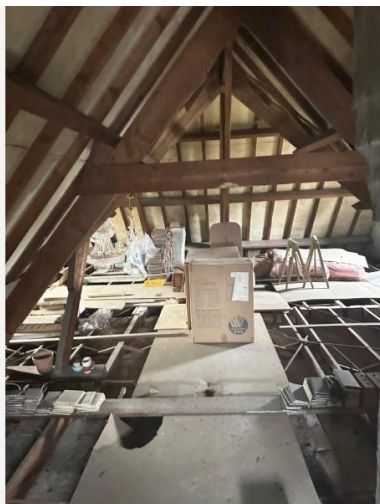
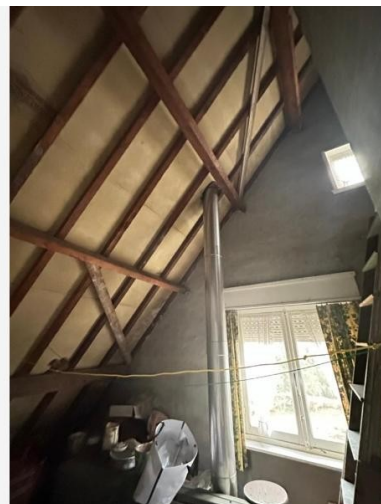
Conclusie

Het asbestmateriaal valt onder de mijlpaal van 2040.

Risicobeoordeling

Eindbeoordeling materiaalrisico	Verhoogd materiaalrisico en/of verhoogde kans op vezelvrijgave
---------------------------------	--

Gebondenheid	Categorie 1: hechtgebonden in oorsprong
Asbestsoort (vezeltype)	Crocidoliet aanwezig
Asbestconcentratie	Laag (< 50%)
Afschermingsgraad van het gehele materiaal	Geheel of deels (ook) vrij aan de binnenlucht
Toestand van het materiaal	Licht beschadigd, licht verweerd. Intact calciumsilicaatmateriaal of categorie III 'gebondenheid'

Beschrijving	Onderdak Menuiserite
Omgeving	Binnen
Primaire drager	Schuin dak
Asbestmateriaal	Plaat, paneel, tablet - Type Menuiserite
Bindmiddel van asbestmateriaal	Cement
Gebondenheid op basis van bindmiddel	Hecht
Hoeveelheid (oppervlakte - dikte - aantal)	<ul style="list-style-type: none">• 150,00 m² - 0,30 cm - 1 stuk
Totaal volume	0,45 m ³
Eenvoudig bereikbaar	Nee <ul style="list-style-type: none">• Het asbestmateriaal is bedekt (uitgezonderd laag verf, coating, behang, kunststof, textiel) en het wegnemen van het bedekkende materiaal kan niet zonder het bedekkende materiaal te beschadigen.
Bevestigingswijze	<ul style="list-style-type: none">• Genageld, geniet
Identificatiemethode	Vaststelling zonder monstername
Destructieve handeling voor identificatie	Nee
Opmerking	Bij aflevering van het attest is de hoeveelheid zonder enige waarborg van oppervlakte en het verschil in min of meer tussen de werkelijke en de ingevoerde oppervlakte of gewicht ook al overtrof dit verschil 100%.

Maatregelen nemen

- Zorg voor een veilig beheer en verwijder dit asbestmateriaal wanneer het bij werken eenvoudig bereikbaar wordt. Controleer de toestand jaarlijks op wijzigingen.

- Eenvoudige handelingen: mag via doe-het-zelf of door werknemer(s) met opleidingsattest eenvoudige handelingen
*Toepassingen die hechtgebonden zijn kunnen door uzelf verwijderd worden indien:

- Eenvoudige handelingen: enkel door erkend asbestverwijderaar
 - * Indien de platen niet kunnen verwijderd worden zonder deze te beschadigen dan dient men beroep te doen op een erkend asbestverwijderaar voor het verwijderen ervan. Bij de verwijdering blijft de uiteindelijke beoordeling van verwijdermethode bij de saneerder om eventueel op te schalen naar een veiligere methode om aan de wettelijke veiligheidsvoorschriften te voldoen.

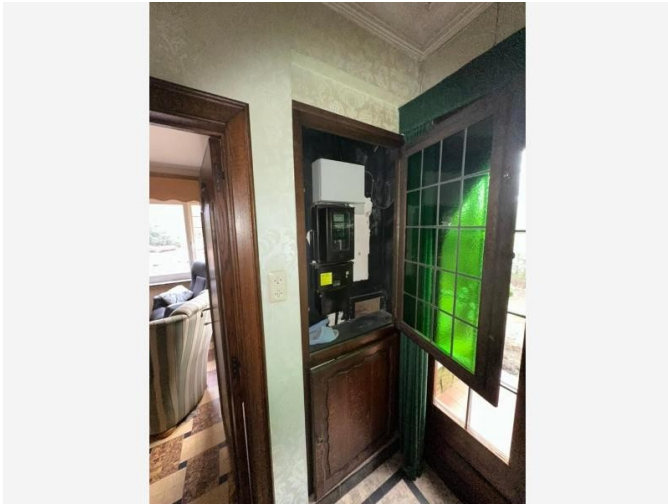
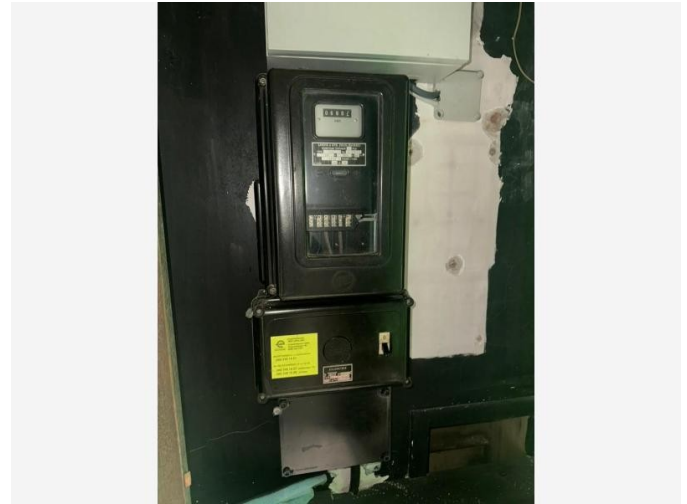
Conclusie

Het asbestmateriaal valt onder de mijlpaal van 2040.

Risicobeoordeling

Eindbeoordeling materiaalrisico	Zeer laag materiaalrisico en/of zeer lage kans op vezelvrijgave
---------------------------------	---

Gebondenheid	Categorie 1: hechtgebonden in oorsprong
Asbestsoort (vezeltype)	Crocidoliet aanwezig
Asbestconcentratie	Laag (< 50%)
Afschermingsgraad van het gehele materiaal	Stootvaste afscherming of omkasting
Toestand van het materiaal	Onbeschadigd, niet verweerd

Beschrijving	Bakeliet toepassingen
Omgeving	Binnen
Primaire drager	Communicatie en elektrische infrastructuur en uitrusting
Asbestmateriaal	Plaat, paneel, tablet - Type Bakeliet
Bindmiddel van asbestmateriaal	Kunststof of -hars
Gebondenheid op basis van bindmiddel	Hecht
Hoeveelheid (oppervlakte - dikte - aantal)	<ul style="list-style-type: none">• 0,40 m² - 0,30 cm - 1 stuk
Totaal volume	0,001 m ³
Eenvoudig bereikbaar	Ja
Bevestigingswijze	<ul style="list-style-type: none">• Geschroefd
Identificatiemethode	Vaststelling zonder monsternamen
Destructieve handeling voor identificatie	Nee
Opmerking	Bij aflevering van het attest is de hoeveelheid zonder enige waarborg van oppervlakte en het verschil in min of meer tussen de werkelijke en de ingevoerde oppervlakte of gewicht ook al overtrof dit verschil 100%.

Zorgvuldig beheren

- Zorg voor een veilig beheer. Vermijd het beschadigen van het asbestmateriaal. Controleer de toestand jaarlijks op wijzigingen.

- Eenvoudige handelingen: mag via doe-het-zelf of door werknemer(s) met opleidingsattest eenvoudige handelingen
De energieleverancier zal deze in de toekomst vervangen en als asbesthoudend materiaal behandelen .

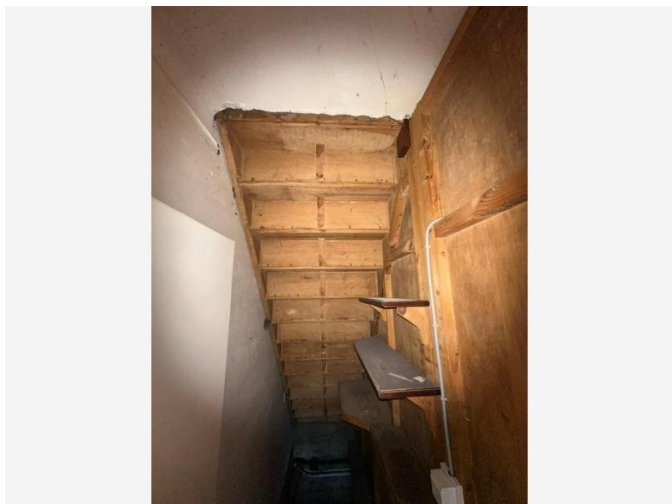
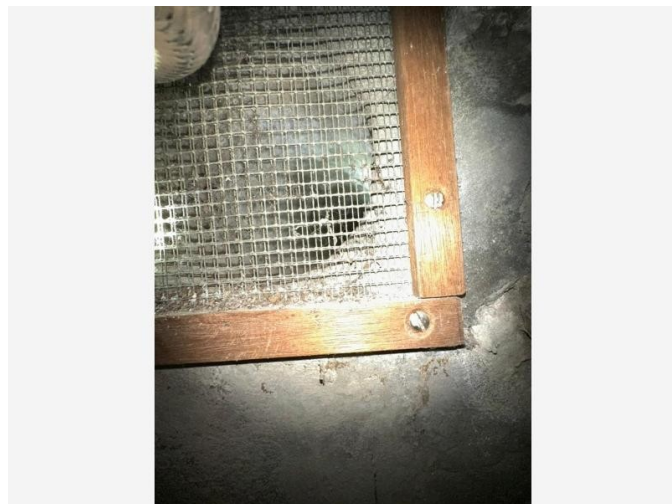
Conclusie

Het asbestmateriaal valt onder de mijlpaal van 2040.

Risicobeoordeling

Eindbeoordeling materiaalisico	Laag materiaalisico en/of verlaagde kans op vezelvrijgave
--------------------------------	---

Gebondenheid	Categorie 1: hechtgebonden in oorsprong
Asbestsoort (vezeltype)	Crocidoliet aanwezig
Asbestconcentratie	Laag (< 50%)
Afschermingsgraad van het gehele materiaal	Geheel of deels (ook) vrij aan de binnenlucht
Toestand van het materiaal	Onbeschadigd, niet verweerd

Beschrijving	Verluchtingsbuizen kelder
Omgeving	Grenst aan binnen- en buitenlucht
Primaire drager	Schacht-koker (technisch)
Asbestmateriaal	Buis, koker, leiding, pijp, doorvoer
Bindmiddel van asbestmateriaal	Cement
Gebondenheid op basis van bindmiddel	Hecht
Hoeveelheid (lengte - omtrek - dikte - aantal)	<ul style="list-style-type: none">• 4,00 m - 50,00 cm - 1,00 cm - 2 stuks
Totaal volume	0,04 m ³
Eenvoudig bereikbaar	Ja
Bevestigingswijze	<ul style="list-style-type: none">• Geschroefd
Identificatiemethode	Vaststelling zonder monstername
Destructieve handeling voor identificatie	Nee
Opmerking	Bij aflevering van het attest is de hoeveelheid zonder enige waarborg van oppervlakte en het verschil in min of meer tussen de werkelijke en de ingevoerde oppervlakte of gewicht ook al overtrof dit verschil 100%.

Zorgvuldig beheren

- Zorg voor een veilig beheer. Vermijd het beschadigen van het asbestmateriaal. Controleer de toestand jaarlijks op wijzigingen.

- Eenvoudige handelingen: mag via doe-het-zelf of door werknemer(s) met opleidingsattest eenvoudige handelingen
Buitentoepassingen die hechtgebonden zijn kunnen door uzelf verwijderd worden indien: *Verwijdering enkel indien de voorschriften worden gevolgd.â *Kiest u voor een aannemer voor verwijdering van het materiaal controleer dan of deze voldoen aan de regelgeving.

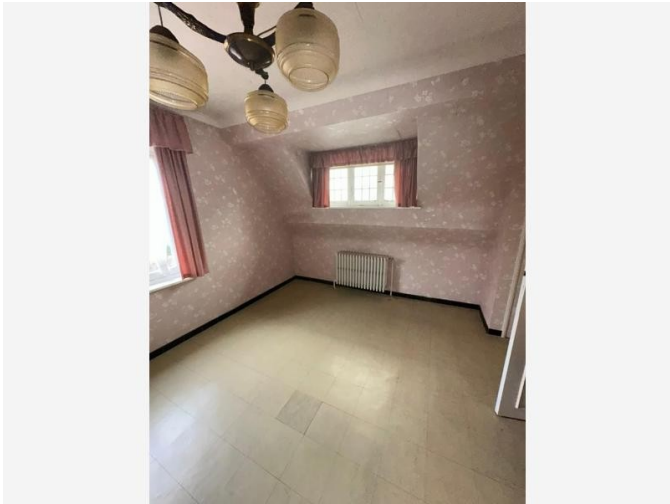
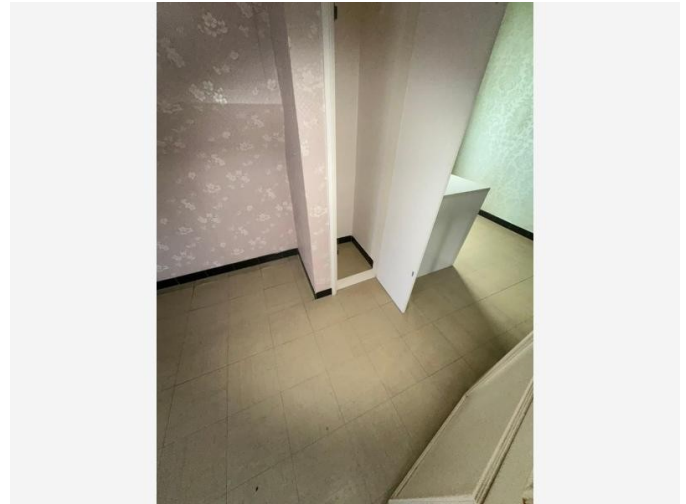
Conclusie

Het asbestmateriaal valt onder de mijlpaal van 2040.

Risicobeoordeling

Eindbeoordeling materiaalisico	Laag materiaalisico en/of verlaagde kans op vezelvrijgave
--------------------------------	---

Gebondenheid	Categorie 1: hechtgebonden in oorsprong
Asbestsoort (vezeltype)	Alleen chrysotiel
Asbestconcentratie	Laag (< 50%)
Afschermingsgraad van het gehele materiaal	Geheel of deels (ook) vrij aan de binnenlucht
Toestand van het materiaal	Licht beschadigd, licht verweerd. Intact calciumsilicaatmateriaal of categorie III 'gebondenheid'

#	Type	Referentie	Resultaat
4.1	Puntmonster	5	Chrysotiel

Beschrijving	Vinyltegel kamers 1ste verdiep
Omgeving	Binnen
Primaire drager	Vloer
Asbestmateriaal	Prefab - afwerking - Tegel
Bindmiddel van asbestmateriaal	Kunststof of -hars
Gebondenheid op basis van bindmiddel	Hecht
Hoeveelheid (oppervlakte - dikte - aantal)	• 50,00 m ² - 0,20 cm - 1 stuk
Totaal volume	0,10 m ³
Eenvoudig bereikbaar	Ja
Bevestigingswijze	• Verlijmd, ingegoten, versmeerd
Identificatiemethode	Vaststelling met monstername
Destructieve handeling voor identificatie	Nee
Opmerking	Bij aflevering van het attest is de hoeveelheid zonder enige waarborg van oppervlakte en het verschil in min of meer tussen de werkelijke en de ingevoerde oppervlakte of gewicht ook al overtrof dit verschil 100%.

Zorgvuldig beheren

- Zorg voor een veilig beheer. Vermijd het beschadigen van het asbestmateriaal. Controleer de toestand jaarlijks op wijzigingen.
- Scherm in afwachting van verwijdering het asbestmateriaal af van luchtstromingen en verstoring: bijvoorbeeld door het te verpakken, te fixeren, af te dekken, signalisatie - afbakening aan te brengen, ...

- Hermetische zone (erkend asbestverwijderaar)
De vinyltegels zullen breken bij het verwijderen daar deze ijn gelijmd met asbesthoudende zwarte lijm . Dit kan enkel in hermetische zone .* Bij de verwijdering blijft de uiteindelijke beoordeling van verwijdermethode bij de saneerder om eventueel over te gaan op een andere verwijderingsmethode .

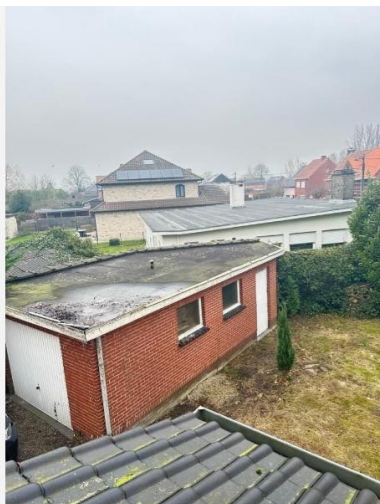
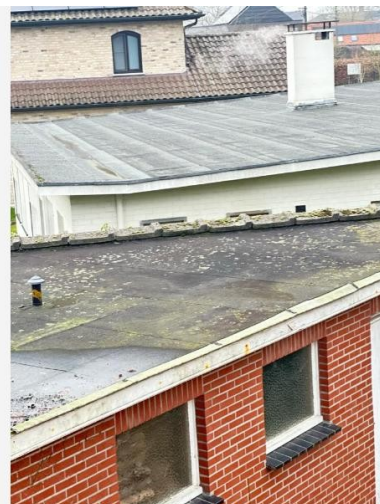
Conclusie

Het asbestmateriaal valt onder de mijlpaal van 2040.

Algemene opmerkingen

Onderliggende lagen roofing zijn niet inspecteerbaar en zouden kunnen asbesthoudend zijn. Enkel vast te stellen door staalname. Meestal worden deze behouden en gebruikt als damp scherm bij vernieuwen van de dakbedekking. Aangezien de onderliggende lagen dan niet meer in contact komen met de buitenlucht is de kans op vrijgave van 'asbest' bijna onbestaande.

Eindbeoordeling materiaalrisico	Laag materiaalrisico en/of verlaagde kans op vezelvrijgave
---------------------------------	--

Gebondenheid	Categorie 1: hechtgebonden in oorsprong
Asbestsoort (vezeltype)	Alleen chrysotiel
Asbestconcentratie	Laag (< 50%)
Afschermingsgraad van het gehele materiaal	Geheel of deels vrij aan de buitenlucht
Toestand van het materiaal	Licht beschadigd, licht verweerd. Intact calciumsilicaatmateriaal of categorie III 'gebondenheid'

Beschrijving	Plat dak roofing
Omgeving	Buiten
Primaire drager	Plat dak
Asbestmateriaal	Dak- en gevelbekleding - Roofing
Bindmiddel van asbestmateriaal	Bitumen (roofing, teer, asfalt)
Gebondenheid op basis van bindmiddel	Hecht
Hoeveelheid (oppervlakte - aantal)	• 33,00 m ² - 1 stuk
Totale oppervlakte	33,00 m ²
Eenvoudig bereikbaar	Ja
Bevestigingswijze	• Verlijmd, ingegoten, versmeerd
Identificatiemethode	Vaststelling zonder monstername Motivatie: Groot risico op structurele gevolgschade (lekschade, werking installatie,...)
Destructieve handeling voor identificatie	Nee
Opmerking	Bij aflevering van het attest is de hoeveelheid zonder enige waarborg van oppervlakte en het verschil in min of meer tussen de werkelijke en de ingevoerde oppervlakte of gewicht ook al overtrof dit verschil 100%.

Zorgvuldig beheren

- Zorg voor een veilig beheer. Vermijd het beschadigen van het asbestmateriaal. Controleer de toestand jaarlijks op wijzigingen.
- Hemelwater dat afspoelt van asbestcement daken of gevels kan asbestdeeltjes bevatten. Gebruik het enkel voor gesloten circuits (bv. spoelen toiletten). Reinig na het vervangen van het dak of de gevel de dakgoten en regenwaterput of -ton om asbesthoudend sediment of slib te verwijderen
- Voer bijkomende staalname(s) uit.

- Eenvoudige handelingen: mag via doe-het-zelf of door werknemer(s) met opleidingsattest eenvoudige handelingen
 - * Eenvoudige handelingen met 'bijkomende maatregelen' door erkende aannemer

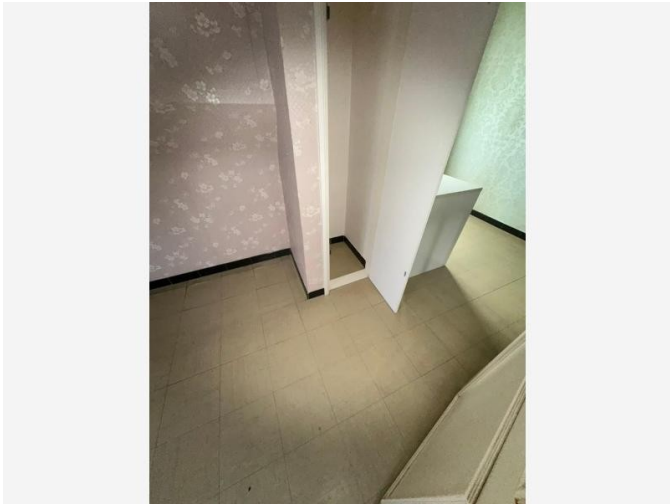
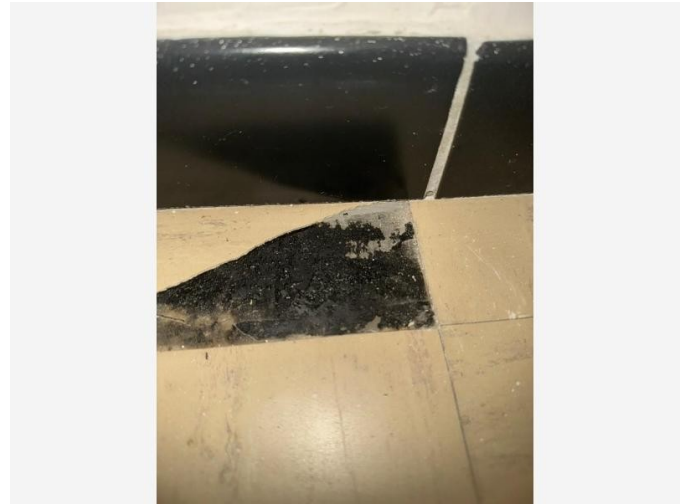
Conclusie

Het asbestmateriaal valt onder de mijlpaal van 2040.

Risicobeoordeling

Eindbeoordeling materiaalrisico	Laag materiaalrisico en/of verlaagde kans op vezelvrijgave
---------------------------------	--

Gebondenheid	Categorie 1: hechtgebonden in oorsprong
Asbestsoort (vezeltype)	Alleen chrysotiel
Asbestconcentratie	Laag (< 50%)
Afschermingsgraad van het gehele materiaal	Geheel of deels (ook) vrij aan de binnenlucht
Toestand van het materiaal	Licht beschadigd, licht verweerd. Intact calciumsilicaatmateriaal of categorie III 'gebondenheid'

#	Type	Referentie	Resultaat
6.1	Puntmonster	6	Chrysotiel

Beschrijving	Zwarte tegellijm
Omgeving	Binnen
Primaire drager	Vloer
Asbestmateriaal	In-situ afwerkingslagen - Lijmlaag
Bindmiddel van asbestmateriaal	Lijm
Gebondenheid op basis van bindmiddel	Hecht
Hoeveelheid (oppervlakte - dikte - aantal)	<ul style="list-style-type: none">• 50,00 m² - 1,00 mm - 1 stuk
Totaal volume	0,05 m ³
Eenvoudig bereikbaar	Nee <ul style="list-style-type: none">• Het asbestmateriaal is bedekt (uitgezonderd laag verf, coating, behang, kunststof, textiel) en het wegnemen van het bedekkende materiaal kan niet zonder het bedekkende materiaal te beschadigen.
Bevestigingswijze	<ul style="list-style-type: none">• Verlijmd, ingegoten, versmeerd
Identificatiemethode	Vaststelling met monsternamen
Destructieve handeling voor identificatie	Nee
Opmerking	Bij aflevering van het attest is de hoeveelheid zonder enige waarborg van oppervlakte en het verschil in min of meer tussen de werkelijke en de ingevoerde oppervlakte of gewicht ook al overtrof dit verschil 100%.

Zorgvuldig beheren

- Scherm in afwachting van verwijdering het asbestmateriaal af van luchtstromingen en verstoring: bijvoorbeeld door het te verpakken, te fixeren, af te dekken, signalisatie - afbakening aan te brengen, ...

- Hermetische zone (erkend asbestverwijderaar)
De zwarte lijmlaag kan enkel verwijderd worden door te schuren, bij deze handeling komt enorm veel emissie vrij en kan daardoor enkel verwijderd worden in hermetische zone.

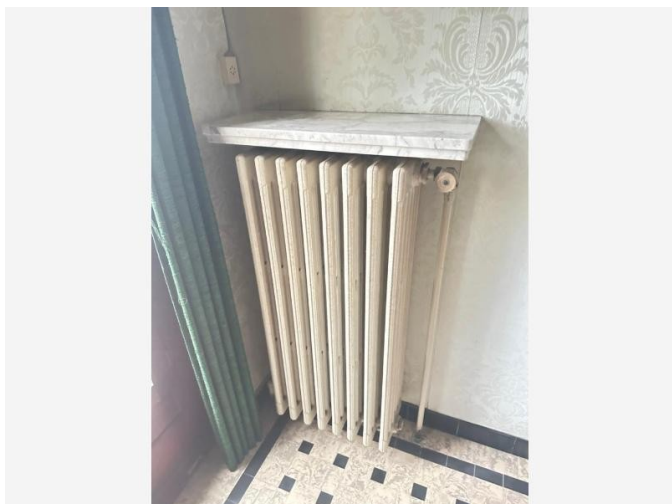
Radiatoren die uit elementen bestaan kunnen asbesthoudende pakkingen of pasta bevatten .

Identificatiemethode	Redelijk vermoeden
----------------------	--------------------

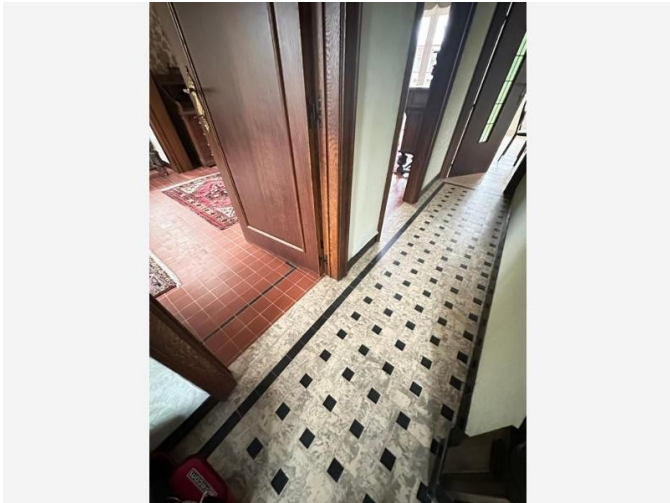
De vloer- en wandtegels worden als niet-asbestverdacht beschouwd. Bepaalde tegellijmen daarentegen die gebruikt werden konden vroeger asbesthoudend zijn, zonder destructief onderzoek kon daar echter geen uitsluitel over gedaan worden. Bij renovatie of afbraakwerken kan via staalname met zekerheid aangetoond worden of deze lijmen al dan niet asbesthoudend zijn om zo de nodige maatregelen en voorschriften te kunnen volgen.

Identificatiemethode	Vaststelling & expertise (niet-asbestverdacht)
Primaire drager	Vloer

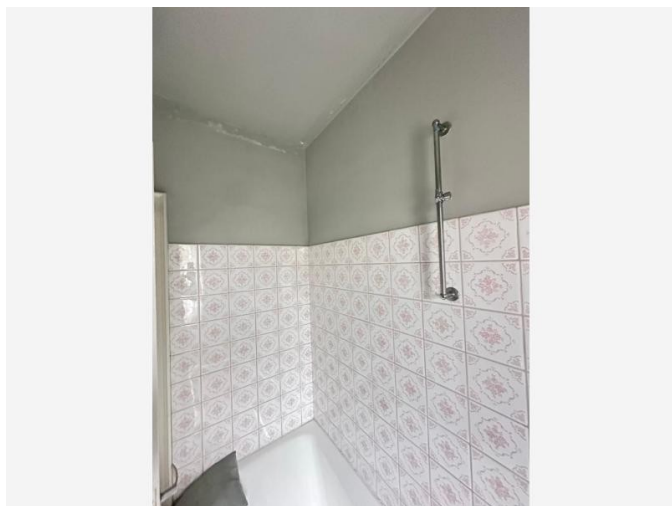
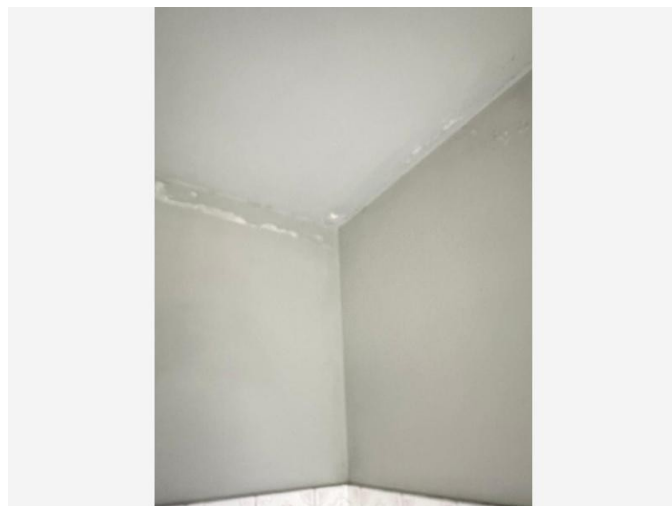
Fiche 9: Pleister plafonds

Geen asbest

#	Type	Referentie	Resultaat
9.1	Mengmonster	2	Geen asbest

Beschrijving	Pleister plafonds
Omgeving	Binnen
Primaire drager	Plafond
Bindmiddel van materiaal	Gips - kalk
Gebondenheid op basis van bindmiddel	Niet-hechtgebonden
Hoeveelheid (oppervlakte - dikte - aantal)	• 150,00 m ² - 1,00 cm - 1 stuk
Totaal volume	1,50 m ³
Identificatiemethode	Vaststelling met monstername
Destructieve handeling voor identificatie	Nee
Opmerking	De pleister muren en plafonds zijn met lijnen of vlakken aangeduid op de constructieplannen. Op alle plaatsen waar deze ontbreken was dus geen staalname mogelijk omdat er voor een andere afwerking werd gekozen. Achterliggende lagen zijn daarbij niet inspecteerbaar. Bij aflevering van het attest is de hoeveelheid zonder enige waarborg van oppervlakte en het verschil in min of meer tussen de werkelijke en de ingevoerde oppervlakte of gewicht ook al overtrof dit verschil 100%.

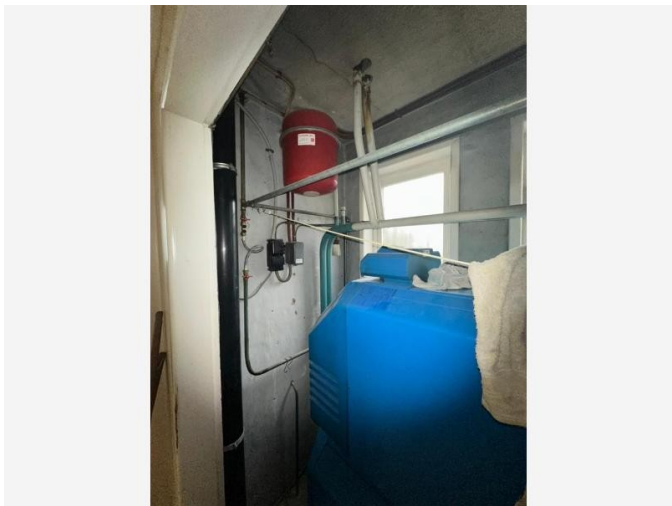
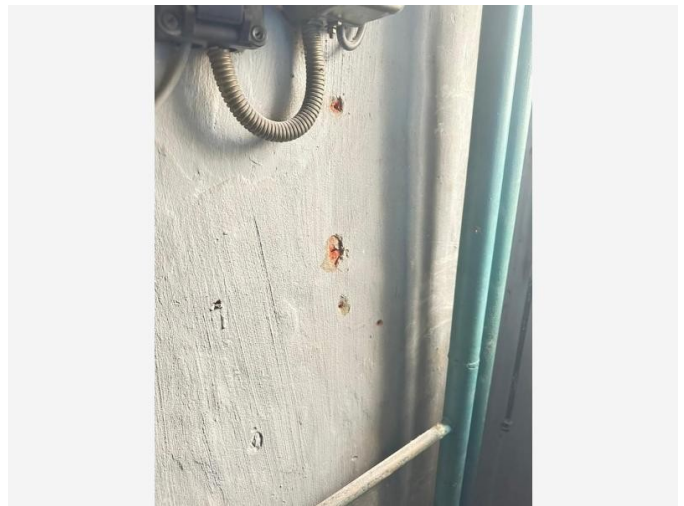
Geen asbest

#	Type	Referentie	Resultaat
10.1	Mengmonster	3	Geen asbest

Beschrijving	Cementering CV-ruimte /kelder
Omgeving	Binnen
Primaire drager	Binnenwand
Bindmiddel van materiaal	Cement
Gebondenheid op basis van bindmiddel	Hecht
Hoeveelheid (oppervlakte - dikte - aantal)	• 16,00 m ² - 0,50 cm - 1 stuk
Totaal volume	0,08 m ³
Identificatiemethode	Vaststelling met monstername
Destructieve handeling voor identificatie	Nee
Opmerking	Bij aflevering van het attest is de hoeveelheid zonder enige waarborg van oppervlakte en het verschil in min of meer tussen de werkelijke en de ingevoerde oppervlakte of gewicht ook al overtrof dit verschil 100%.

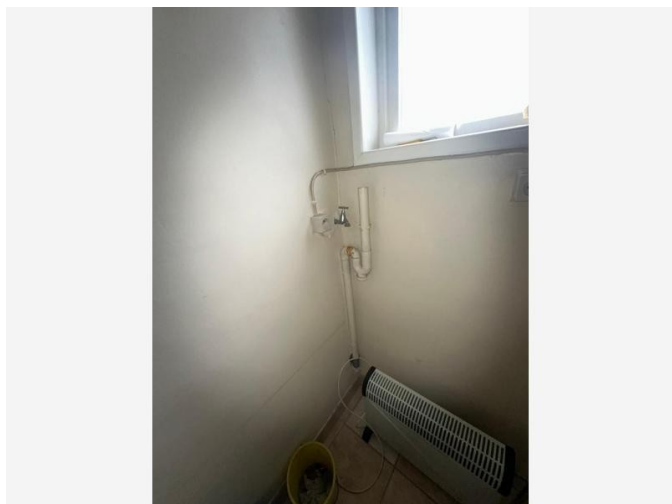
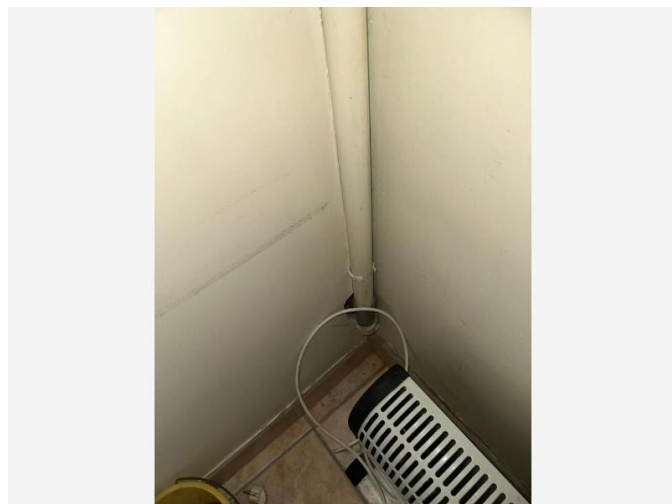
Geen asbest

#	Type	Referentie	Resultaat
11.1	Mengmonster	1	Geen asbest

Beschrijving	Pleister muren
Omgeving	Binnen
Primaire drager	Binnenwand
Bindmiddel van materiaal	Gips - kalk
Gebondenheid op basis van bindmiddel	Niet-hechtgebonden
Hoeveelheid (oppervlakte - dikte - aantal)	• 350,00 m ² - 1,00 cm - 1 stuk
Totaal volume	3,50 m ³
Identificatiemethode	Vaststelling met monstername
Destructieve handeling voor identificatie	Nee
Opmerking	De pleister muren en plafonds zijn met lijnen of vlakken aangeduid op de constructieplannen. Op alle plaatsen waar deze ontbreken was dus geen staalname mogelijk omdat er voor een andere afwerking werd gekozen. Achterliggende lagen zijn daarbij niet inspecteerbaar. Bij aflevering van het attest is de hoeveelheid zonder enige waarborg van oppervlakte en het verschil in min of meer tussen de werkelijke en de ingevoerde oppervlakte of gewicht ook al overtrof dit verschil 100%.

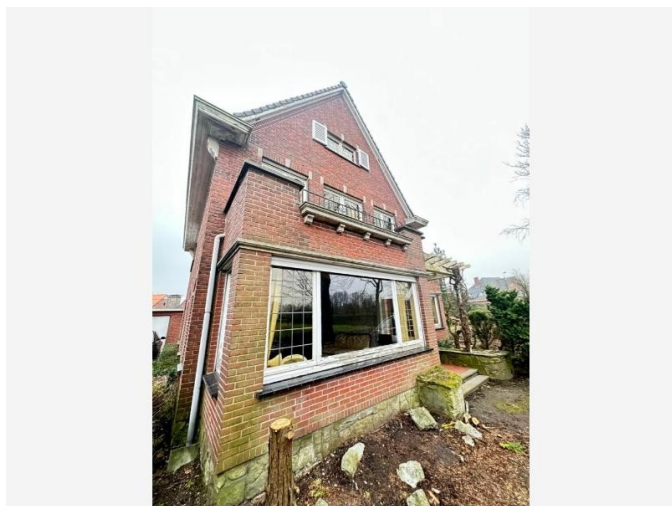
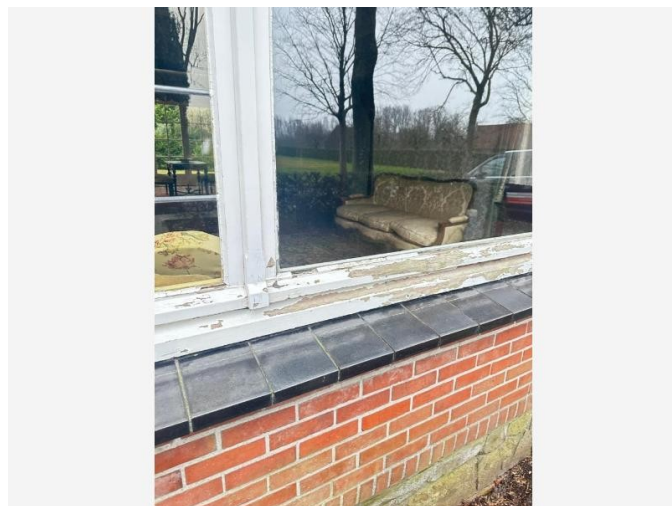
Geen asbest

#	Type	Referentie	Resultaat
12.1	Mengmonster	4	Geen asbest

Beschrijving	Mastiek ramen/glas
Omgeving	Buiten
Primaire drager	Wandopening verticaal (raam, deur, ...)
Bindmiddel van materiaal	Kitten, mastiek, pasta
Gebondenheid op basis van bindmiddel	Hecht
Hoeveelheid (gewicht - aantal)	• 1,00 kg - 1 stuk
Totaal gewicht	1,00 kg
Identificatiemethode	Vaststelling met monstername
Destructieve handeling voor identificatie	Nee
Opmerking	Bij aflevering van het attest is de hoeveelheid zonder enige waarborg van oppervlakte en het verschil in min of meer tussen de werkelijke en de ingevoerde oppervlakte of gewicht ook al overtrof dit verschil 100%.
