# Asbestinventarisatetest

Palinghuizen 128, 9000 Gent

Attestnummer : **20260609-000349.000**

**Asbestveilig** (maar mogelijk niet asbestvrij)

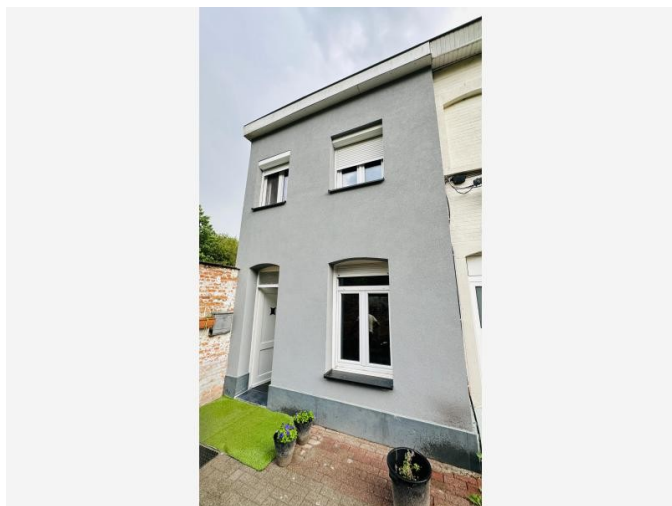
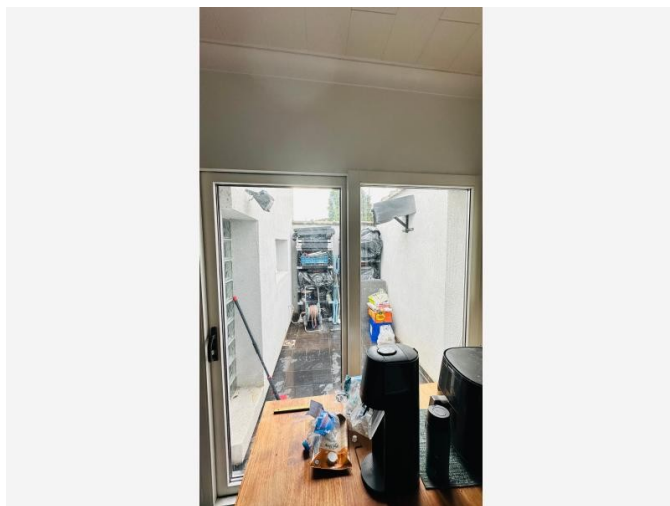
Crepi geplaatst in 2018 .

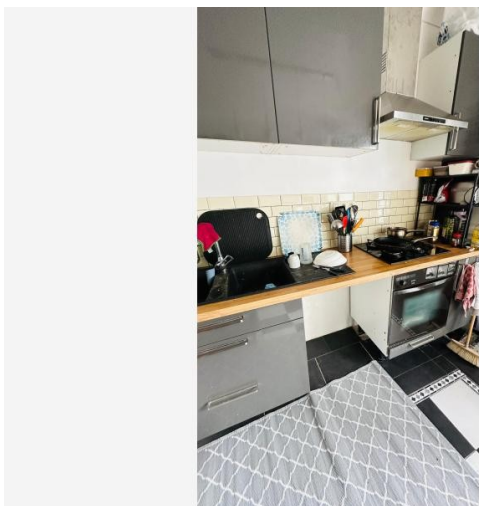
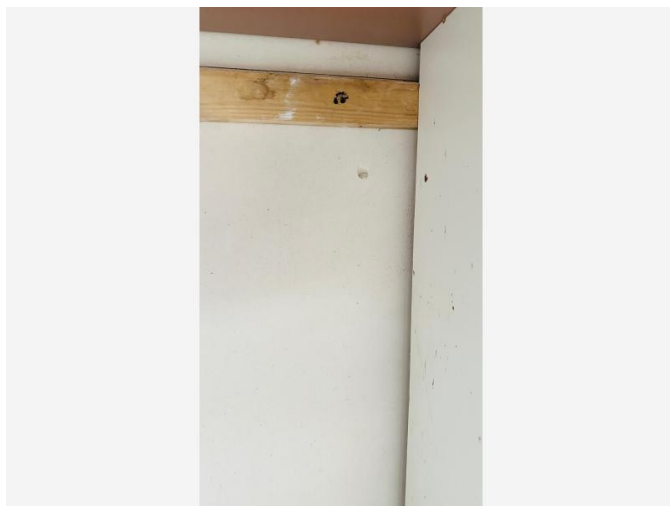
## Fiche 3: Pleister muren

Geen asbest

| # | Type | Referentie | Resultaat |
|---|---|---|---|
| 3.1 | Mengmonster | 1 | Geen asbest |

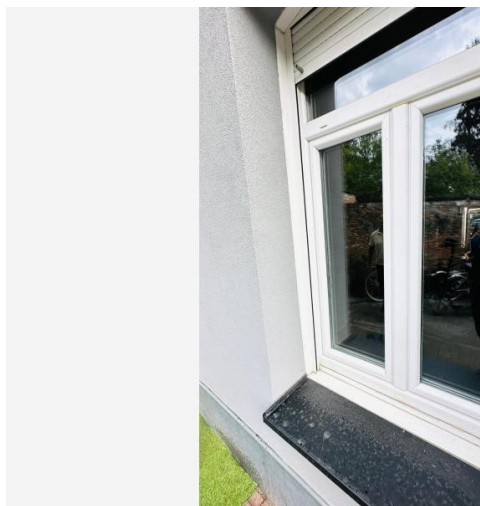
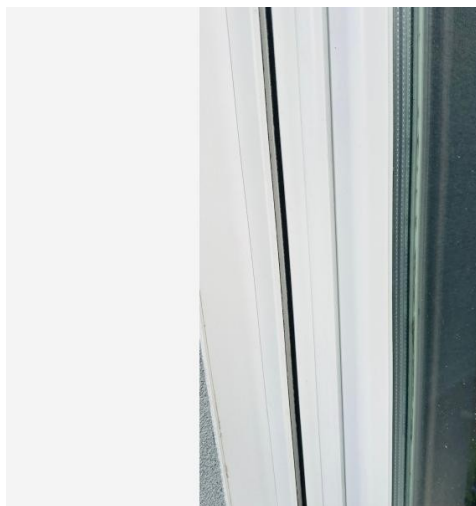
### Fiche 4: Afdichtingsmateriaal schrijnwerk

| Beschrijving | Notitie | Terug te vinden op plannen |
|---|---|---|
| Fiche 4: Afdichtingsmateriaal schrijnwerk | PVC ramen met rubbers en soepele siliconen . | - |

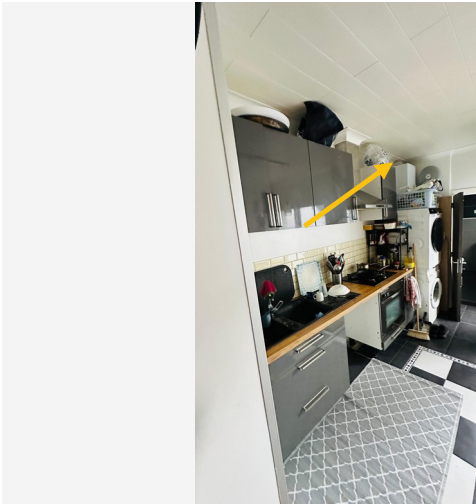
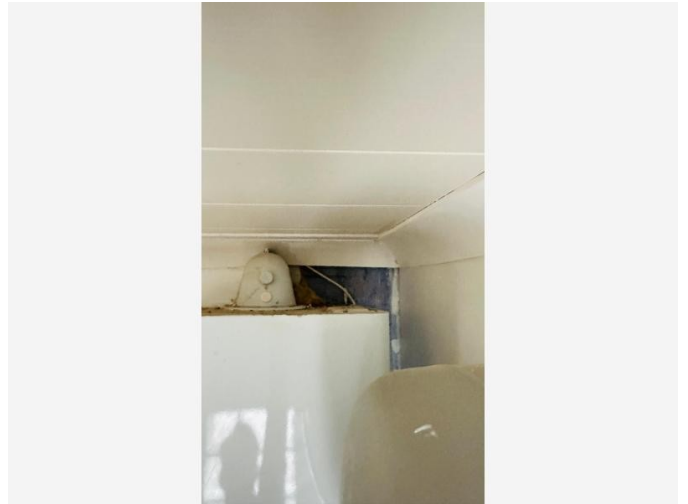
## Fiche 5: Materialen rookgaskanalen

| Beschrijving | Notitie | Terug te vinden op plannen |
|---|---|---|
| Fiche 5: Materialen rookgaskanalen | Visueel werden geen asbestverdachte rookgaskanalen vastgesteld aan de stookketel . | - |

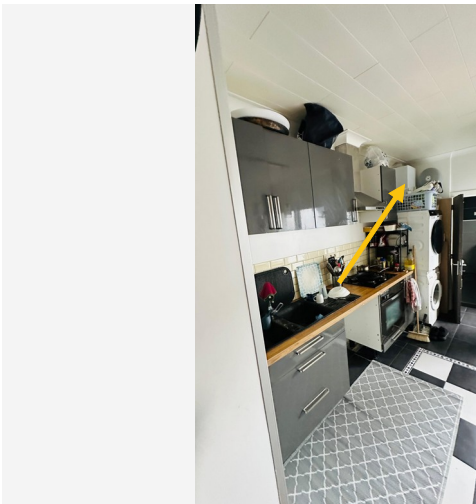
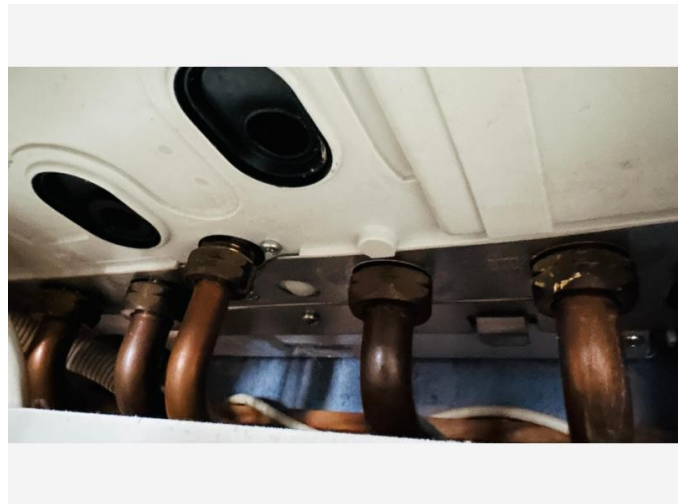
## Fiche 6: Materialen Stookketel

| Beschrijving | Notitie | Terug te vinden op plannen |
|---|---|---|
| Fiche 6: Materialen Stookketel | Visueel geen asbestverdachte materialen vastgesteld . Bij stookketels kunnen wel nog asbestverdachte materialen of pakkingen aanwezig zijn maar zijn niet visueel vast te stellen . | - |

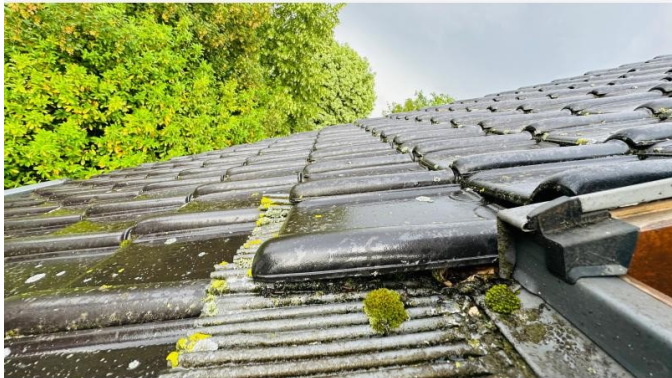
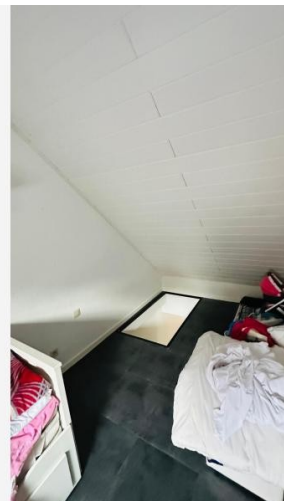
## Fiche 8: Inspectie onderdak

| Beschrijving | Notitie | Terug te vinden op plannen |
|---|---|---|
| Fiche 8: Inspectie onderdak | Nieuw dak geplaatst in 2017 . | - |

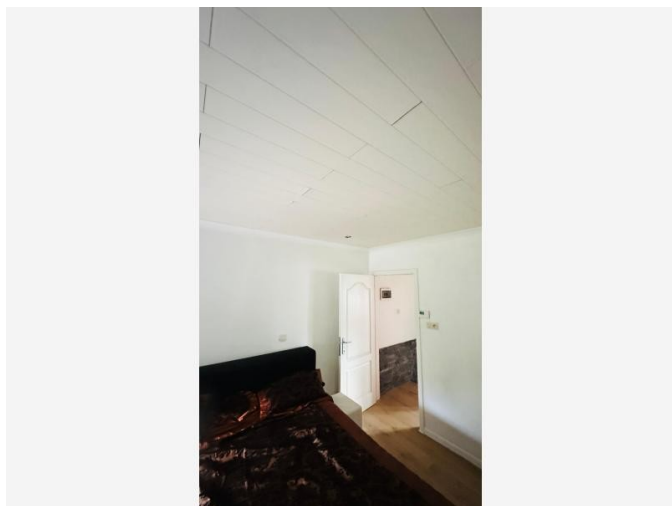
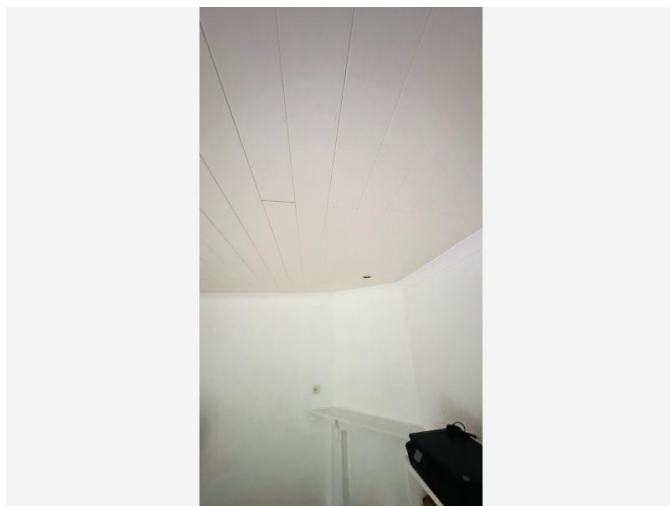
### Fiche 9: Geen pleister plafonds

| Beschrijving | Notitie | Terug te vinden op plannen |
|---|---|---|
| Fiche 9: Geen pleister plafonds | De verlaagde plafonds werden afgewerkt met een plamuur en/of verlaag, gipskartonplaten , hout , kunststof of andere panelen .Onderliggende lagen niet gekend . | Plan 1.3: Gelijkvloers<br>Plan 1.6: Verdieping +1<br>Plan 1.9: Dakverdieping |
