# Asbestinventarisatetest

Molenstraat 24, 3060 Bertem

Attestnummer : **20260303-000503.000**

Uitgegeven op : **03.03.2026**

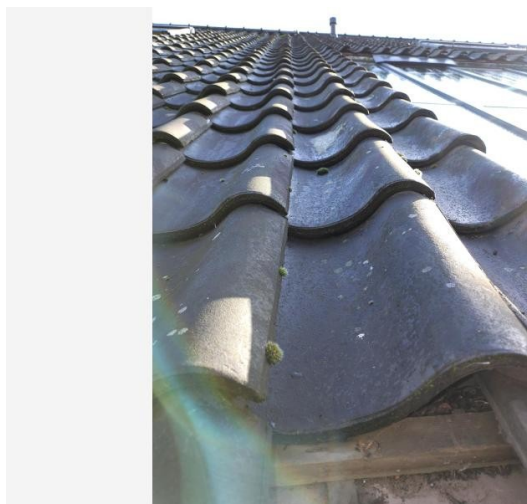
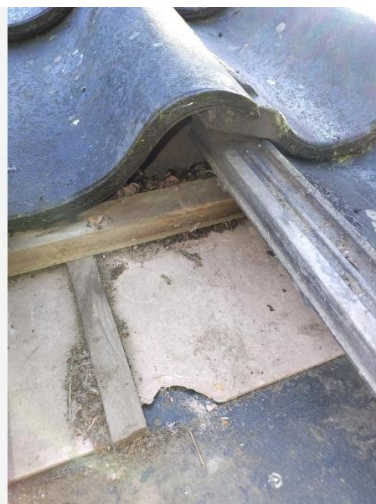
## Fiche 1: Onderdak woning

Geen asbest

| # | Type | Referentie | Resultaat |
|---|---|---|---|
| 1.1 | Puntmonster | MSBE Menu | Geen asbest |

| Bindmiddel van materiaal | Cement |
| Gebondenheid op basis van bindmiddel | Hecht |
| Hoeveelheid (oppervlakte - dikte - aantal) | • 360,00 m <sup>2</sup> - 0,50 cm - 1 stuk |

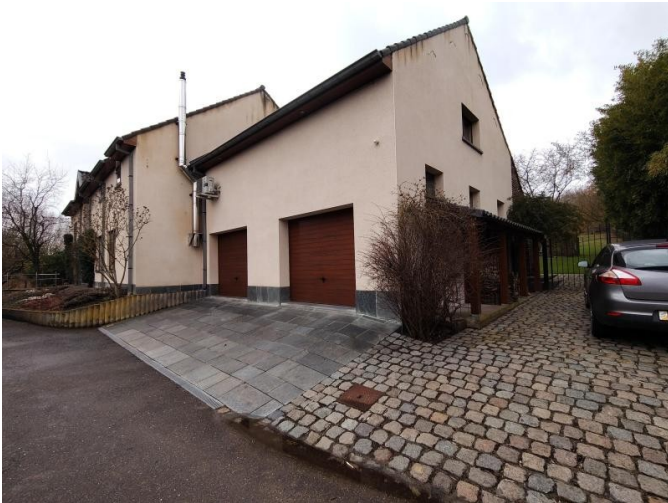
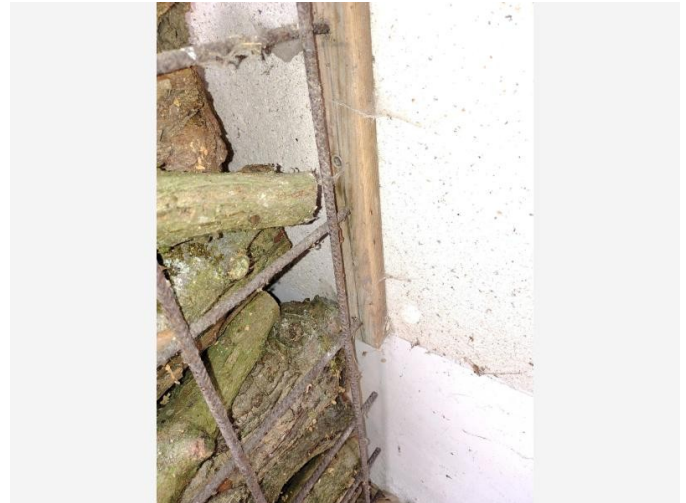
## Fiche 2: Crepi

Geen asbest

| # | Type | Referentie | Resultaat |
|---|---|---|---|
| 2.1 | Mengmonster | MSBE Crépi | Geen asbest |

| Bindmiddel van materiaal | Gips - kalk |
| Gebondenheid op basis van bindmiddel | Niet-hechtgebonden |
| Hoeveelheid (oppervlakte - dikte - aantal) | • 85,00 m <sup>2</sup> - 1,00 cm - 1 stuk |

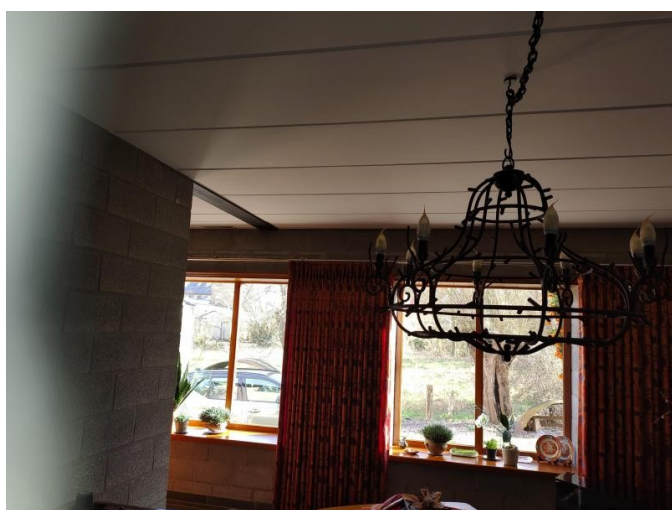
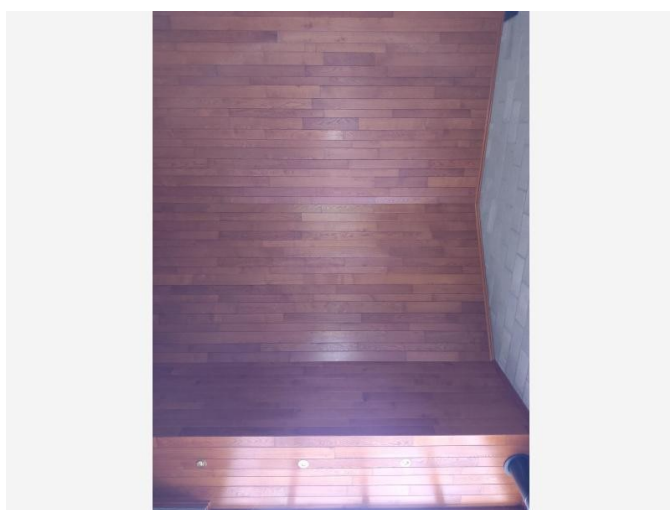
### Fiche 3: Plafonds,

| Beschrijving | Notitie | Terug te vinden op plannen |
|---|---|---|
| Fiche 3: Plafonds, | De plafonds zijn gemaakt van niet-asbestverdachte materialen (bijvoorbeeld laminaat, gyproc, ...), deze toepassingen zijn niet asbestverdacht. We hebben echter niet kunnen vaststellen of er mogelijk asbestverdachte of asbesthoudende materialen achter deze toepassingen aanwezig zijn. Bij renovatie of sloop is het aangeraden om een destructief onderzoek te laten uitvoeren van deze toepassingen. | Plan 1.1: Gelijkvloers<br>Plan 1.2: Eerste verdiep<br>Plan 2.1: Garages |

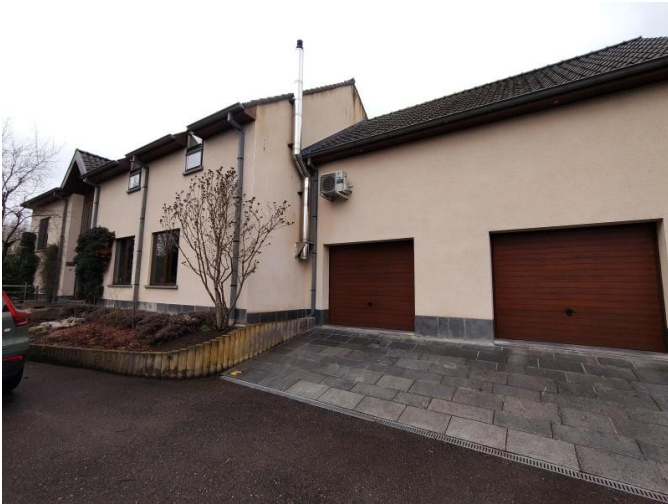
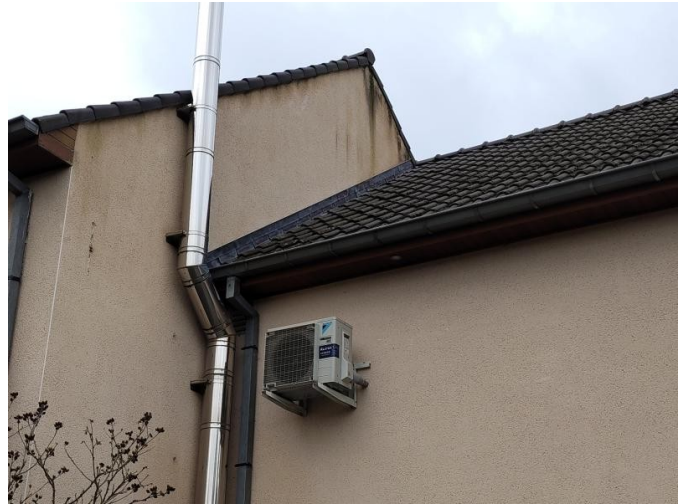
## Fiche 4: Dak hoofdgebouw

| Beschrijving | Notitie | Terug te vinden op plannen |
|---|---|---|
| Fiche 4: Dak hoofdgebouw | Het dak van het hoofdgebouw bestaat uit pannen | Plan 1.3: Dak |

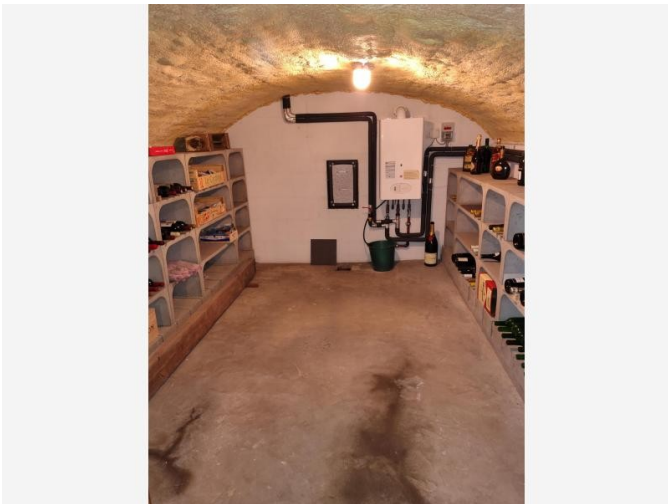
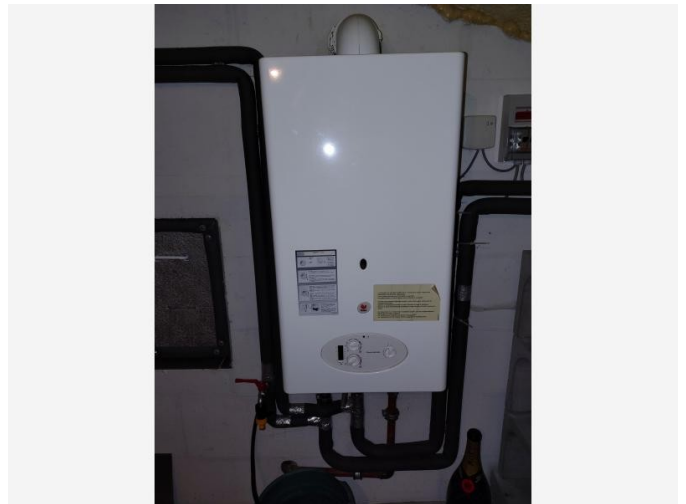
## Fiche 5: Stookketel / Brander

| Beschrijving | Notitie | Terug te vinden op plannen |
|---|---|---|
| Fiche 5: Stookketel / Brander | Tijdens onze inspectie hebben we vastgesteld dat de brander een recent model is. | Plan 1.5: Kelder |

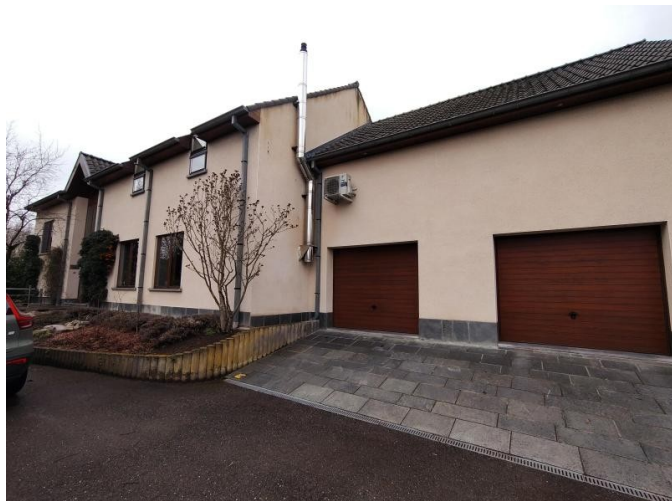
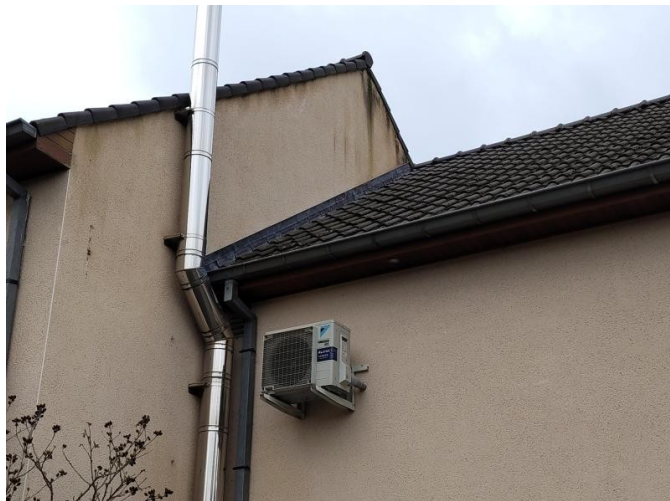
## Fiche 7: Rookgaskanalen

| Beschrijving | Notitie | Terug te vinden op plannen |
|---|---|---|
| Fiche 7: Rookgaskanalen | Ijzeren afvoerbuizen | Plan 1.1: Gelijkvloers |

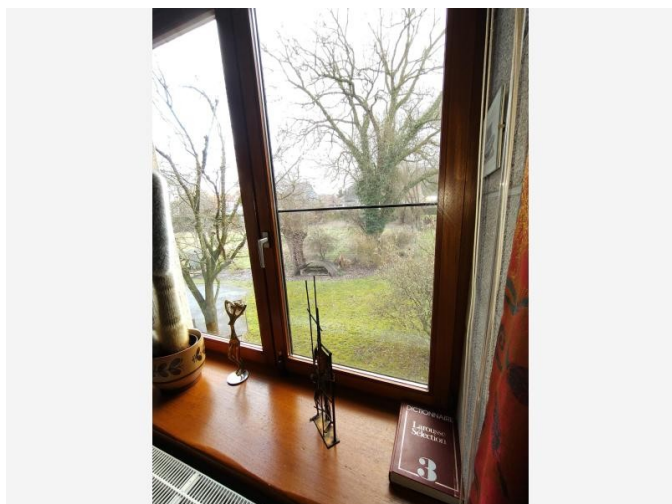
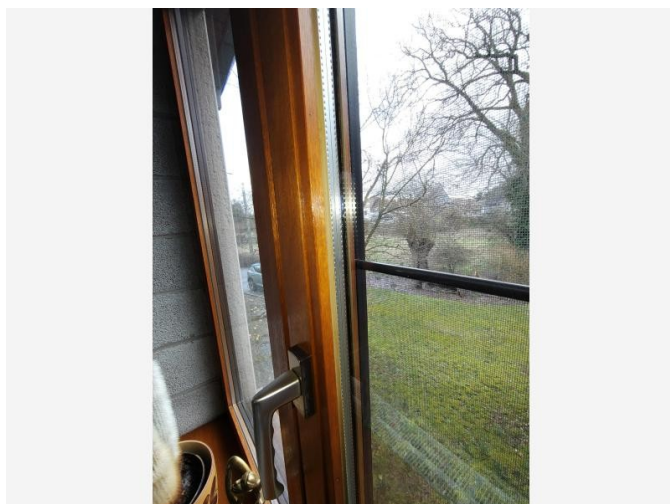
## Fiche 8: Mastiek Ramen

| Beschrijving | Notitie | Terug te vinden op plannen |
|---|---|---|
| Fiche 8: Mastiek Ramen | Dubbele beglazing met rubberse afdichting | Plan 1.1: Gelijkvloers<br>Plan 1.2: Eerste verdiep |

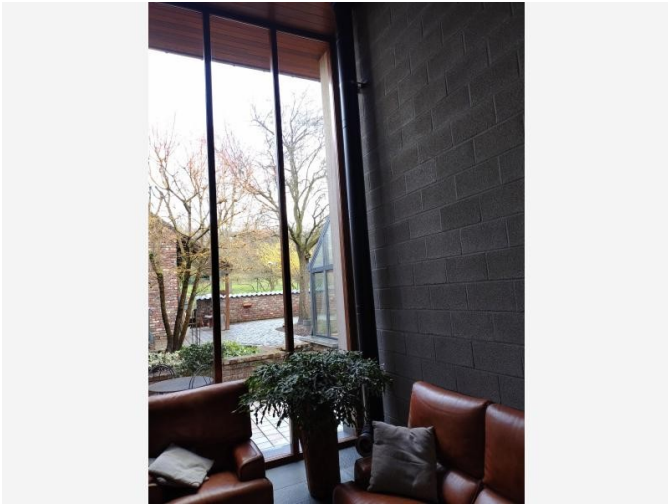
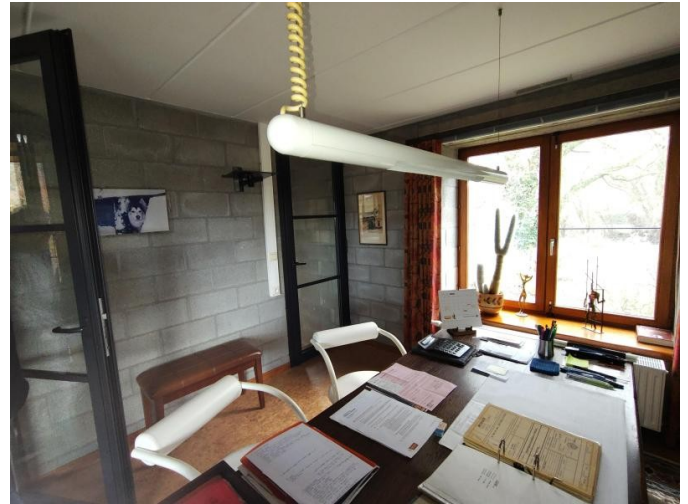
## Fiche 10: Pleister Muren

| Beschrijving | Notitie | Terug te vinden op plannen |
|---|---|---|
| Fiche 10: Pleister Muren | De muren zijn niet bepleisterd | Plan 1.1: Gelijkvloers<br>Plan 1.2: Eerste verdiep<br>Plan 2.1: Garages |
