# Asbestinventarisatetest

Vierhuizenstraat 43, 3012 Leuven

Attestnummer : **20260813-000222.000**

Uitgegeven op : **13.08.2026**

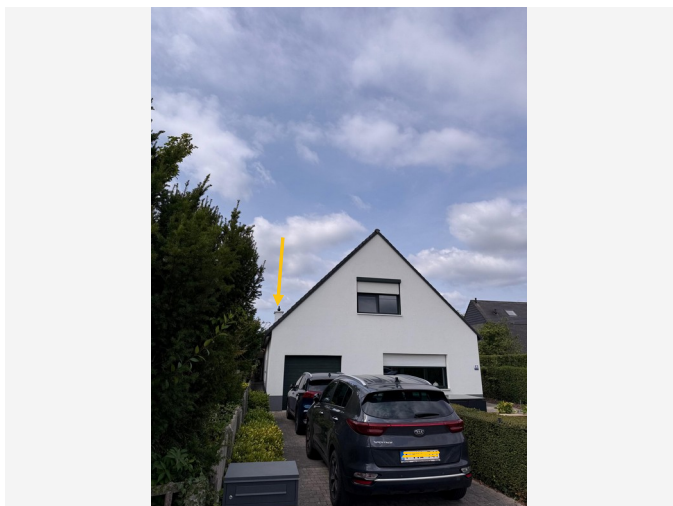
Situeringsfoto

**Reden:** Er is geen volledige risicobeoordeling mogelijk

**Uitleg van de asbestdeskundige:** gemetste schouw getubeerd voor aardgasketel , geen zicht in de schouw , wel mogelijk via destructief onderzoek

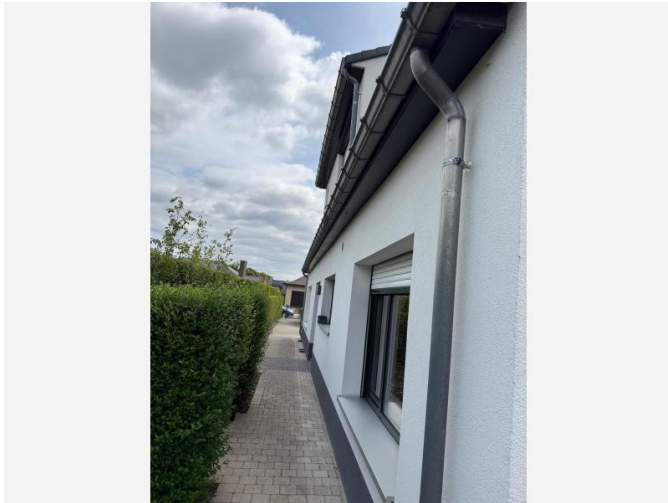
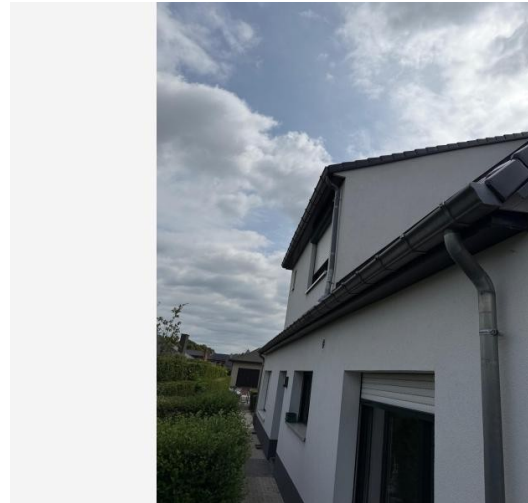
factuur isolatie en crepi in bijlage

| Basis voor advies | Beoordeling op basis van een bewijsdocument. |
| (Asbest)materiaal | In-situ afwerkingslagen - Crepi |

Geen asbest

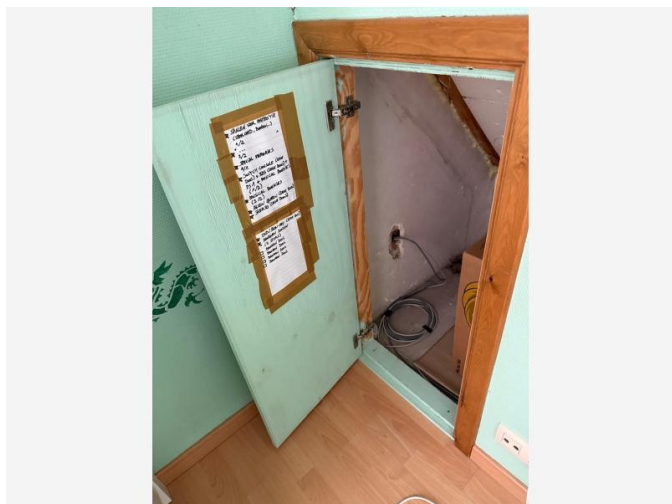
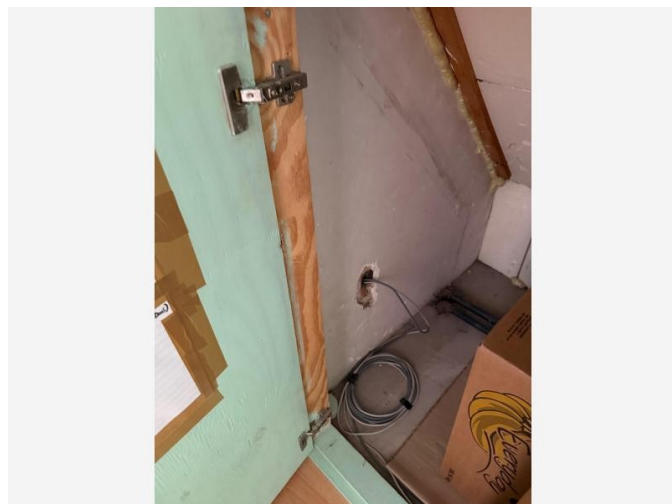
## Fiche 3: Pleister muur

Geen asbest

| # | Type | Referentie | Resultaat |
|---|---|---|---|
| 3.1 | Mengmonster | Pleister muur | Geen asbest |

| Opmerking | op verschillende plaatsen houten planken of gipsplaten , geen pleister bij cv maar spaanplaten ,<br>plafonds houten planken of gipsplaten |
