# Asbestinventarisatattest

Houtemstraat 354, 3300 Tienen

Attestnummer : 20260803-000137.000

Uitgegeven op : 03.08.2026

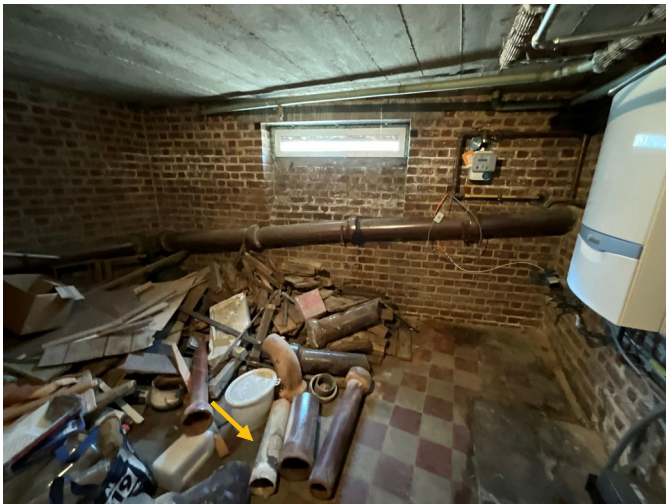
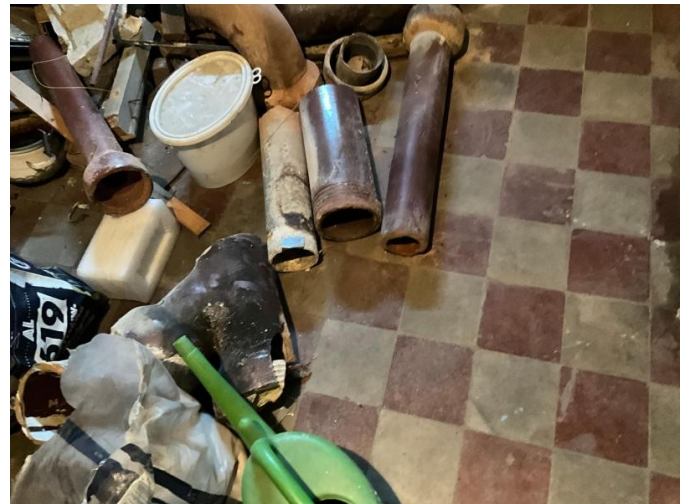
| Fiche 1: buis kelder..... | 20 |

| Eindbeoordeling materiaalisico | Hoog materiaalisico en/of hoge kans op vezelvrijgave |

| Asbestsoort (vezeltype) | Crocidoliet aanwezig |
| Toestand van het materiaal | Matig beschadigd, matig verweerd |

| # | Type | Referentie | Resultaat |
|---|---|---|---|
| 1.1 | Puntmonster | 6 buis kelder | Crocidoliet, Chrysotiel |

| Opmerking | <p>Hoeveelheid is een schatting.</p> <p>Deze buis is losliggend. Het is dus niet duidelijk vanwaar deze buis afkomstig is. Tussen de rommel kunnen er nog van deze buizen aanwezig zijn.</p> <p>Het is dus niet uit te sluiten dat deze buizen zich onder de vloer of in de muren bevinden. Voor aanvang van geplande werken aan de woning, dient men asbestverdachte materialen te laten opsporen d.m.v. een destructief onderzoek.</p> |

**Dringend verwijderen**

- Verwijder dit asbestmateriaal zo snel mogelijk. Volg de toestand goed op.

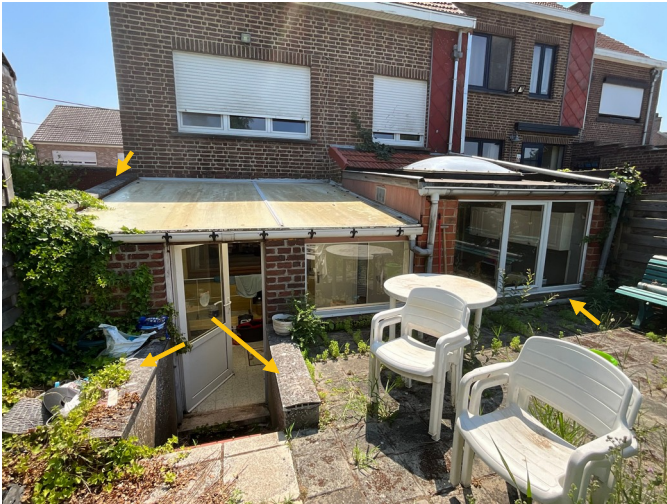
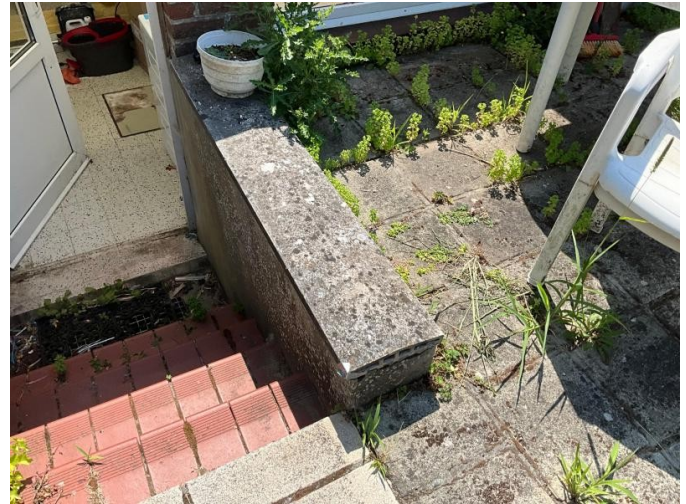
| Fiche 2: dorpels buiten..... | 23 |

| Eindbeoordeling materiaalrisico | Verhoogd materiaalrisico en/of verhoogde kans op vezelvrijgave |

| Asbestsoort (vezeltype) | Alleen chrysotiel aanwezig |
| Toestand van het materiaal | Matig beschadigd, matig verweerd |

| # | Type | Referentie | Resultaat |
|---|---|---|---|
| 2.1 | Puntmonster | 3 dorpel buiten | Chrysotiel |

Verwijderen

- Zorg voor een veilig beheer. Vermijd het beschadigen van het asbestmateriaal. Controleer de toestand jaarlijks op wijzigingen.

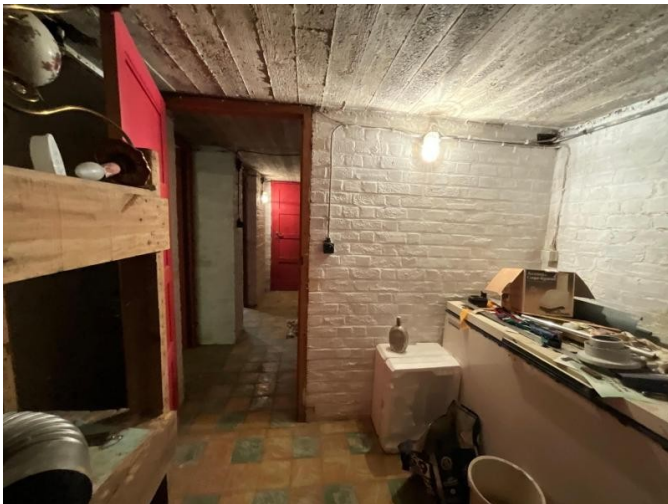
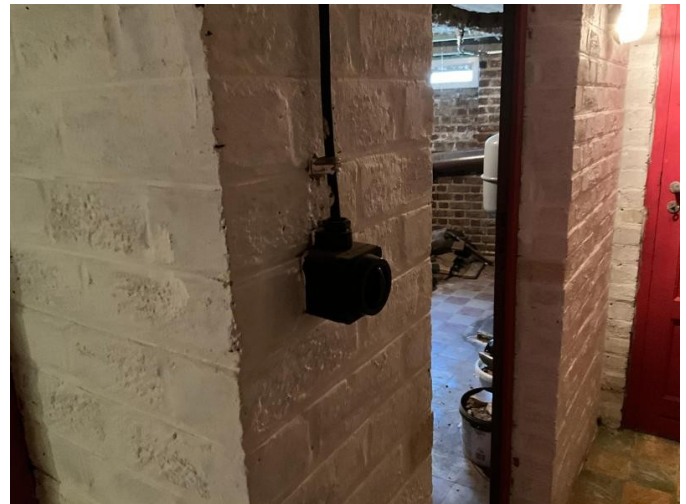
| Fiche 7: Schakelaars en elektrische infrastructuur..... | 42 |

| Opmerking | <p>Hoeveelheid is een schatting.</p> <p>Door meubels en roerende zaken kan niet elk stopcontact/schakelaar beoordeeld worden.</p> |

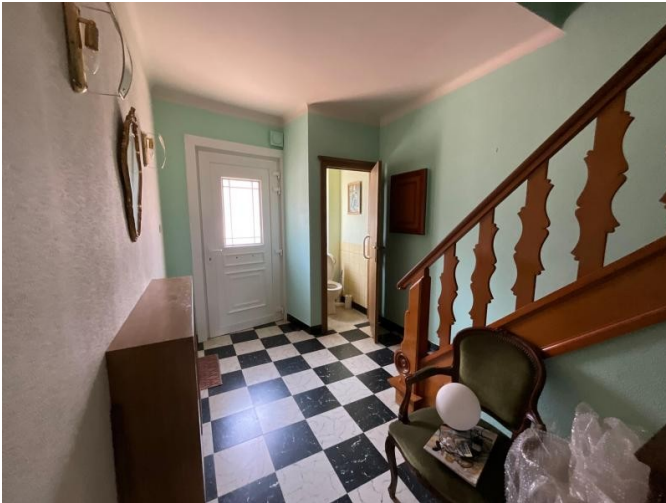
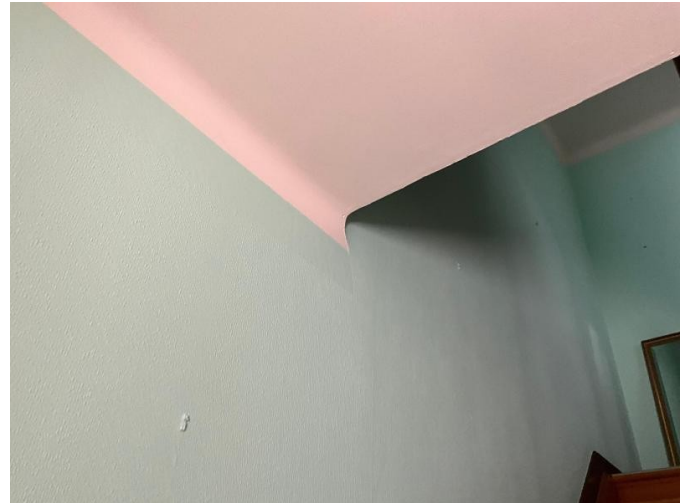
## Fiche 14: pleisterwerk plafonds

Geen asbest

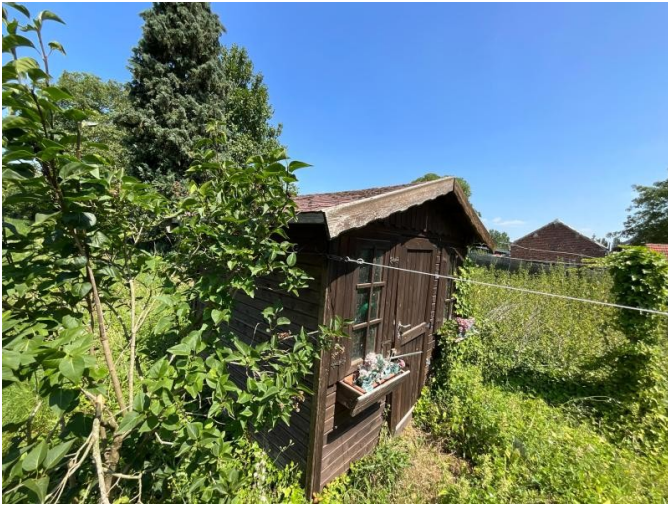
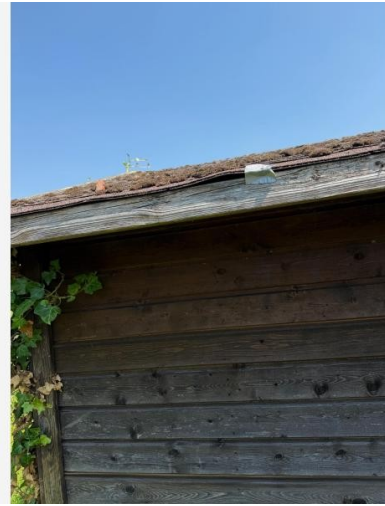
## Fiche 15: roofing tuinhuis

Geen asbest

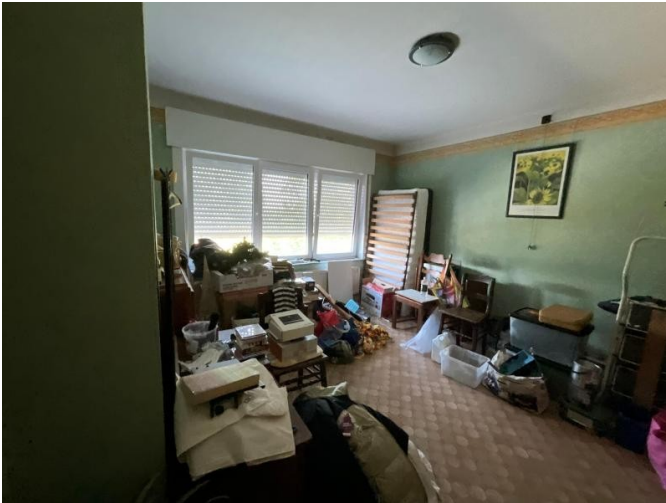
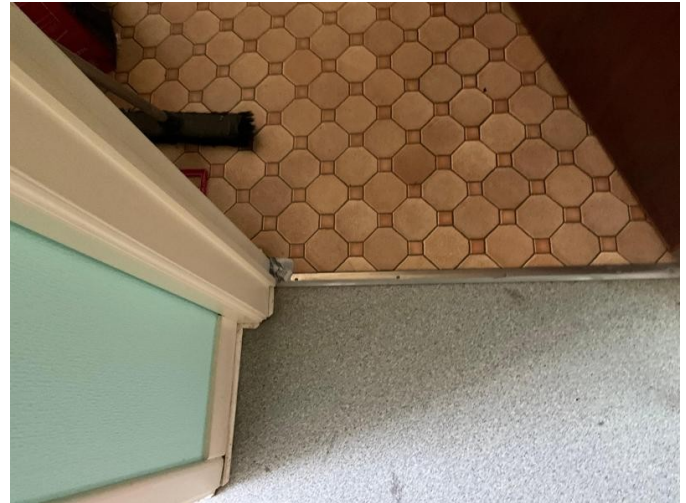
## Fiche 16: vinyl v1

Geen asbest

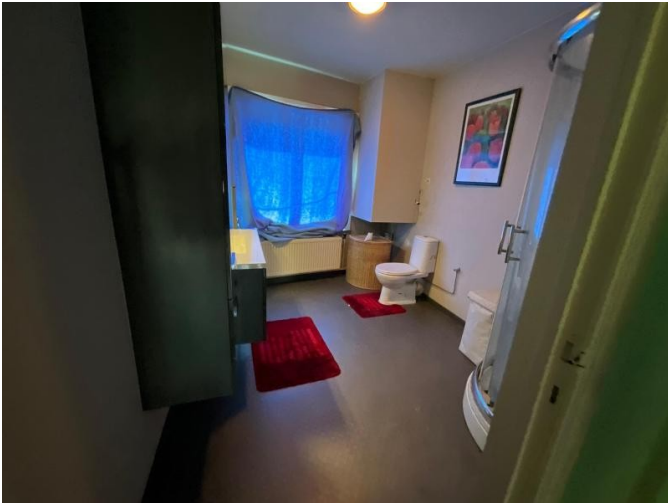
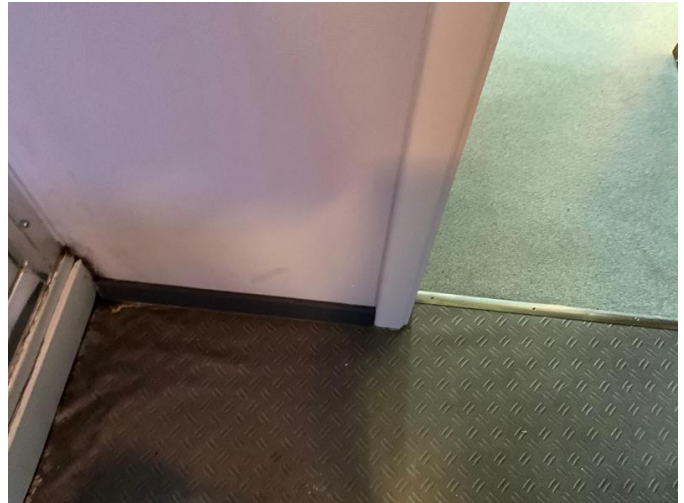
## Fiche 17: Pleisterwerk muren

Geen asbest

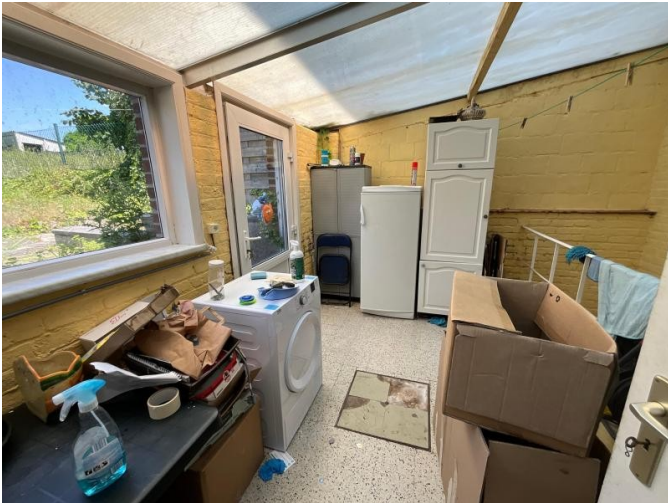
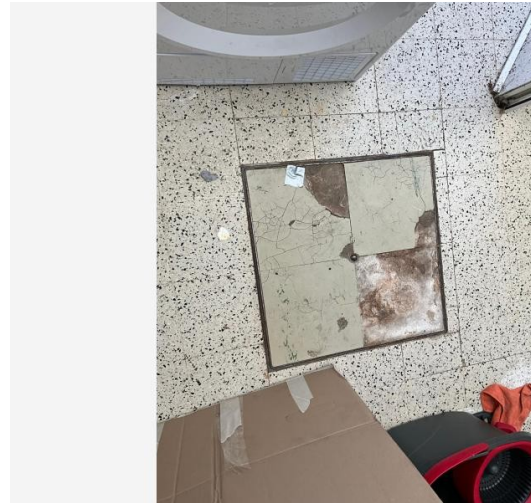
## Fiche 18: tegel veranda

Geen asbest

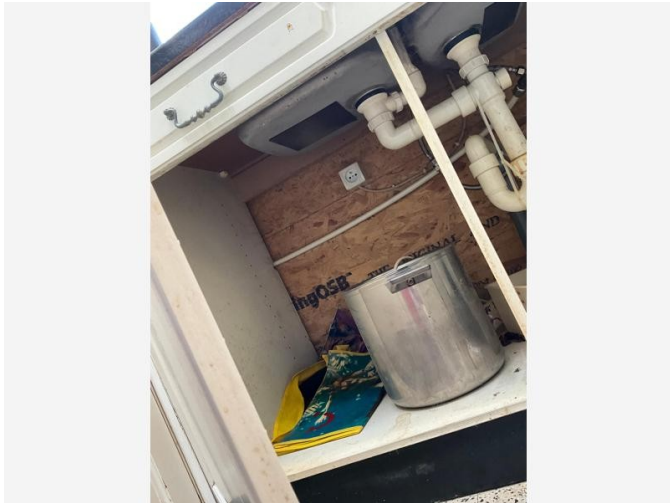
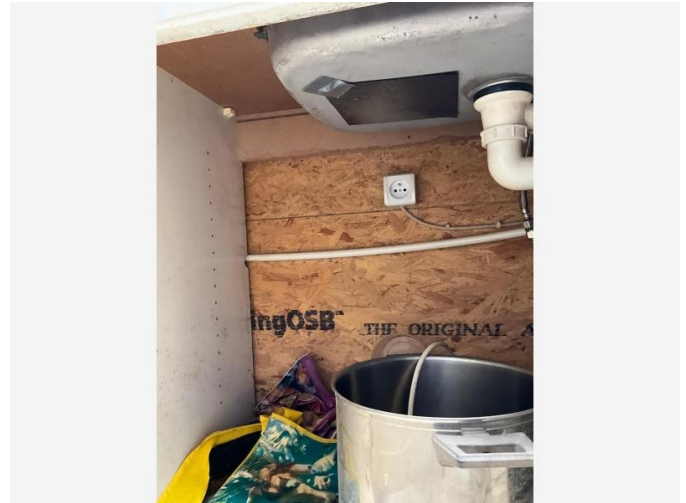
## Fiche 19: anti-dreunmat keuken

Geen asbest

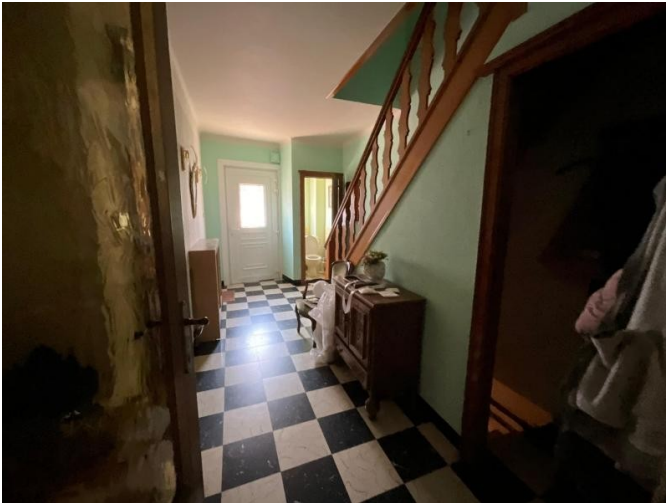
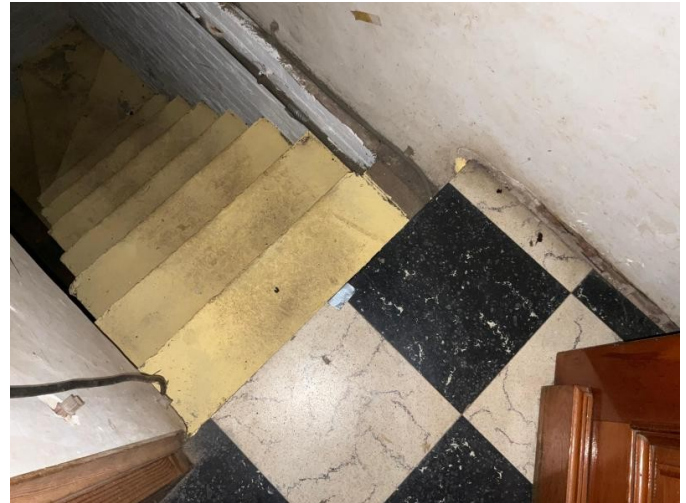
## Fiche 20: Tegels inkomhal

Geen asbest
