# Asbestinventarisatetest

Geraniumlaan 1, 9900 Eeklo

Attestnummer : 20260531-000137.000

Uitgegeven op : 31.05.2026

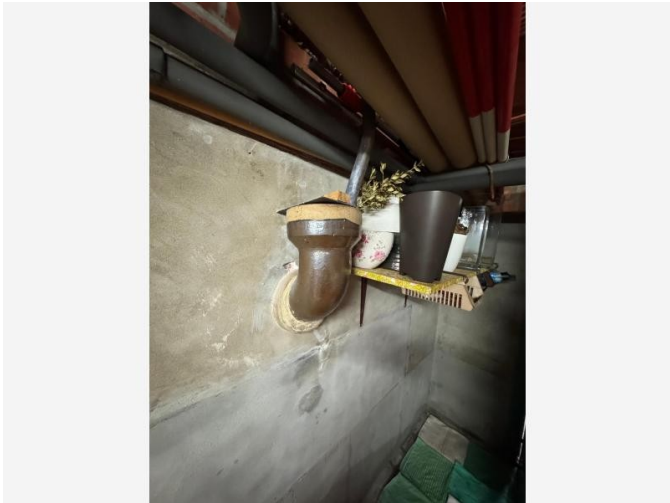
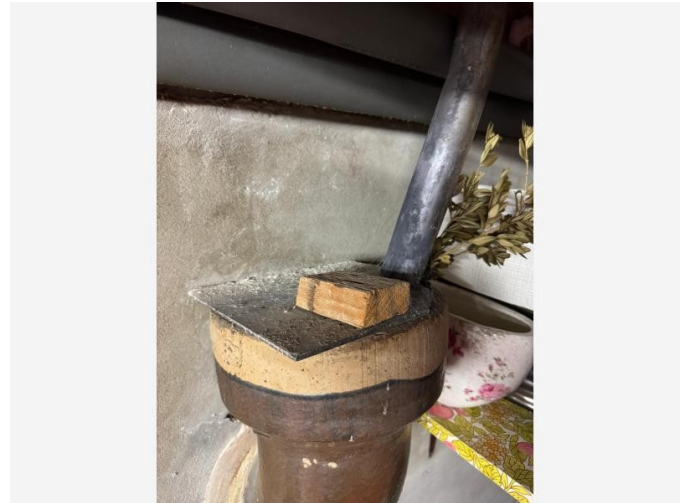
Het asbestmateriaal valt onder de mijlpaal van 2040.

**Dringend verwijderen**

| Beschrijving | Lei in kelder |
| Type afvalstof | Betreft stock-voorraad of gedemonteerde asbestmaterialen |
| Aanwezige resten | leien dak |
| Identificatiemethode | De asbestdeskundige beoordeelt het materiaal als asbestverdacht en dus asbesthoudend, en dit zonder monstername. |

- Verwijder het asbestafval.
- Voer bijkomende staalname(s) uit.

- Eenvoudige handelingen: mag via doe-het-zelf of door werknemer(s) met opleidingsattest eenvoudige handelingen  
Advies: Dergelijke toepassing kan via eenvoudige handelingen verwijderd worden indien het mogelijk is de toepassing in zijn geheel te verwijderen zonder deze te beschadigen en de toestand te wijzigen. fixeer de toepassing en draag minimaal volgende pbm's: masker type FFP3, werkhandschoenen + een geschikt wegwerpovertel type V of VI.  
Afvoer: de toepassing dient dubbel verpakt te worden afgevoerd naar een erkende asbestafvalverwerker.

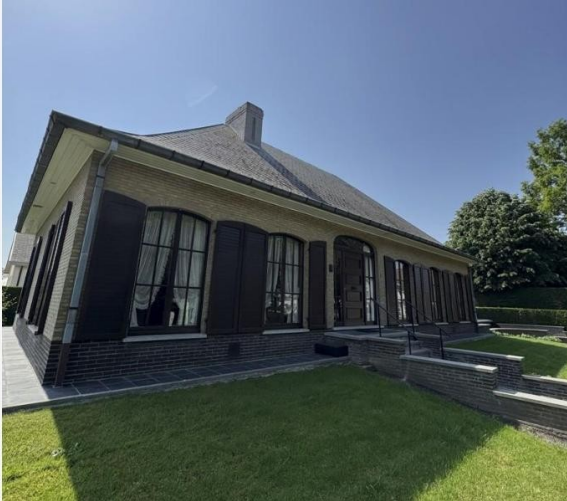
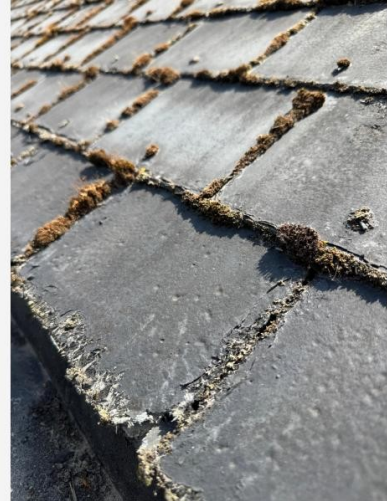
Het asbestmateriaal valt onder de mijlpaal van 2040.

**Dringend verwijderen**

| Beschrijving | Slib in dakgoot |
| Type afvalstof | Betreft resten (contaminatie) van verwerking of beschadiging |
| Bron van de resten | Leien dak |
| Gebondenheid resten | Niet hecht |

- Verwijder het asbestafval.

- Eenvoudige handelingen: mag via doe-het-zelf of door werknemer(s) met opleidingsattest eenvoudige handelingen ADVIES / kan via eenvoudige handelingen verwijderd worden. Het sidement dient (dubbel verpakt) naar een erkend asbestverwerker gebracht te worden. Gebruik minimaal volgende persoonlijke beschermingsmiddelen: masker type FFP3, werkhandschoenen + een geschikt wegwerpoveral type V of VI.

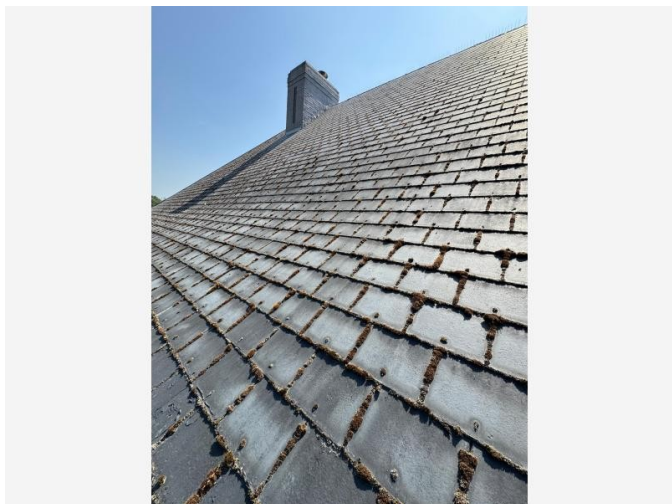
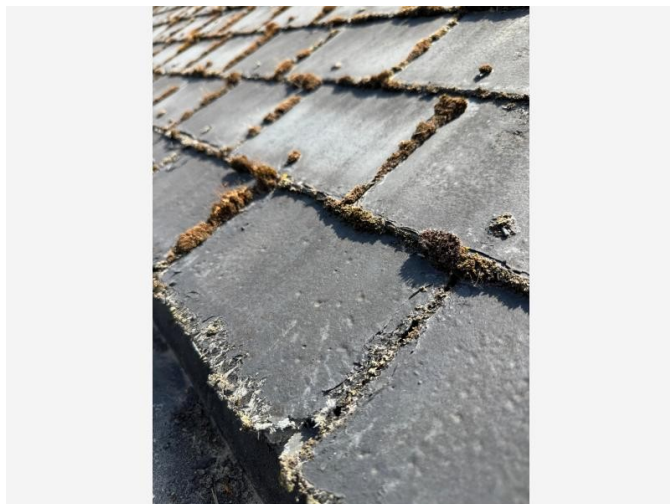
Het asbestmateriaal valt onder de mijlpaal van 2034.

Verwijderen

| Eindbeoordeling materiaalisico | Verhoogd materiaalisico en/of verhoogde kans op vezelvrijgave |

| Toestand van het materiaal | Matig beschadigd, matig verweerd |

| # | Type | Referentie | Resultaat |
|---|---|---|---|
| 3.1 | Puntmonster | ST1 | Chrysotiel |

| Beschrijving | Leien op schuin dak |

- Zorg voor een veilig beheer. Vermijd het beschadigen van het asbestmateriaal. Controleer de toestand jaarlijks op wijzigingen.
- Hemelwater dat afspoelt van asbestcement daken of gevels kan asbestdeeltjes bevatten. Gebruik het enkel voor gesloten circuits (bv. spoelen toiletten). Reinig na het vervangen van het dak of de gevel de dakgoten en regenwaterput of -ton om asbesthoudend sediment of slib te verwijderen

- Eenvoudige handelingen: mag via doe-het-zelf of door werknemer(s) met opleidingsattest eenvoudige handelingen  
ADVIES / De leien kunnen via eenvoudige handelingen verwijderd. Belangrijk is om de toepassing goed te fixeren zodat er geen vezelvrijgave mogelijk is. Zorg bij verwijdering dat de leien niet breken en deze in hun geheel verwijderd worden. Denk aan de nodige PBMs: (minimaal masker type FFP3, werkhandschoenen + een geschikt wegwerppoveral type V of VI). Gezien de hoogte en de oppervlakte raad ik aan dit via een werknemer met opleidingsattest eenvoudige handelingen te laten uitvoeren.

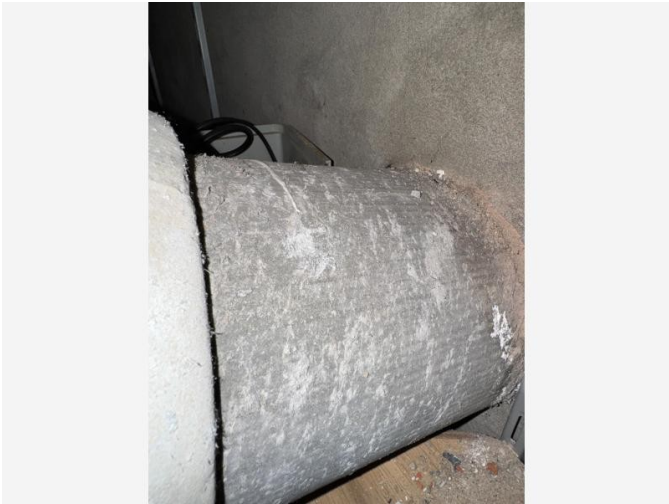
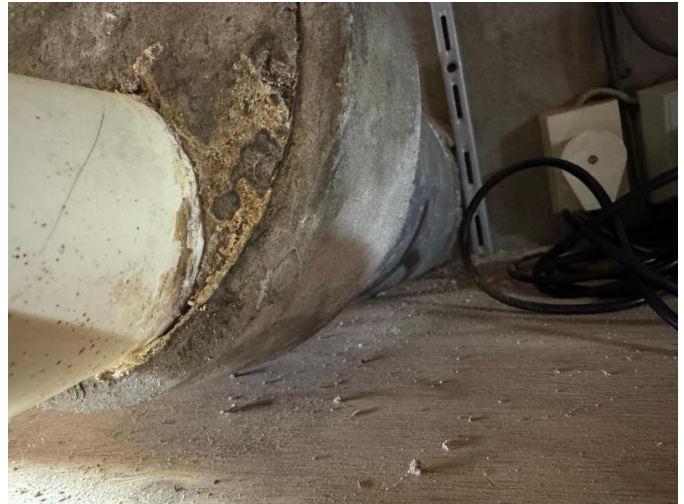
Het asbestmateriaal valt onder de mijlpaal van 2040.

Maatregelen nemen

| Eindbeoordeling materiaalrisico | Verhoogd materiaalrisico en/of verhoogde kans op vezelvrijgave |

| Asbestsoort (vezeltype) | Crocidoliet aanwezig |
| Toestand van het materiaal | Licht beschadigd, licht verweerd. Intacte calciumsilicaatplaat of materiaal met categorie 3-gebondenheid |

| # | Type | Referentie | Resultaat |
|---|---|---|---|
| 4.1 | Puntmonster | ST5 | Crocidoliet, Chrysotiel |

| Beschrijving | Cementen afvoerbuizen |
| Eenvoudig bereikbaar | Nee <ul style="list-style-type: none"><li>• Verwijdering tast de bouwkundige integriteit aan.</li></ul> |
| Opmerking | Vermoedelijk bevinden er zich onder de grond nog meer asbesthoudende afvoerleidingen, die zonder destructief onderzoek niet zichtbaar zijn. |

- Zorg voor een veilig beheer. Vermijd het beschadigen van het asbestmateriaal. Controleer de toestand jaarlijks op wijzigingen.

- Eenvoudige handelingen: mag via doe-het-zelf of door werknemer(s) met opleidingsattest eenvoudige handelingen  
ADVIES / de buis is ingesloten/ingegoten en kan mogelijks niet verwijderd worden zonder de draagconstructie aan te tasten. Wanneer de buis bij werken eenvoudig bereikbaar wordt, kan deze via eenvoudige handelingen verwijderd worden door deze rondom los te kappen en zo in zijn geheel te verwijderen. Gezien de complexiteit kan dit niet via doe-het-zelf en dient een werknemer met de nodige competentie en opleidingsattesten dit uit te voeren.

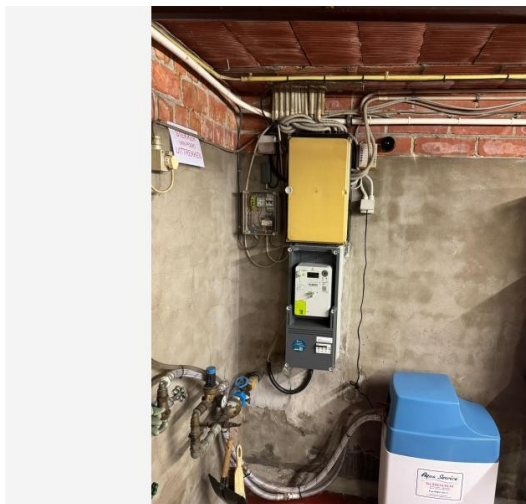
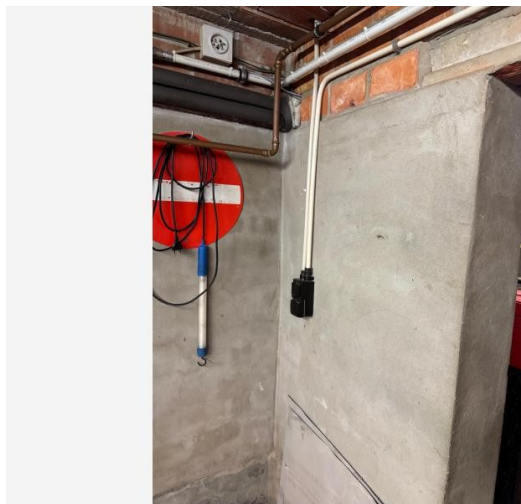
Het asbestmateriaal valt onder de mijlpaal van 2040.

Zorgvuldig beheren

| Eindbeoordeling materiaalrisico | Laag materiaalrisico en/of verlaagde kans op vezelvrijgave |

| Asbestsoort (vezeltype) | Crocidoliet aanwezig |
| Toestand van het materiaal | Onbeschadigd, niet verweerd |

| Beschrijving | Bakelieten elektrische componenten |

- Zorg voor een veilig beheer. Vermijd het beschadigen van het asbestmateriaal. Controleer de toestand jaarlijks op wijzigingen.
- Voer bijkomende staalname(s) uit.

- Eenvoudige handelingen: mag via doe-het-zelf of door werknemer(s) met opleidingsattest eenvoudige handelingen  
ADVIES / Deze toepassing mag niet via doe-het-zelf verwijderd worden. bakelieten elektrische componenten moeten verwijderd worden door een werknemer met enerzijds kennis en kunde van elektriciteit alsook de nodige attesten. Toepassingen van bakeliet aan of voor de tellerkast kunnen enkel door een werknemer van de energiemaatschappij verwijderd worden.

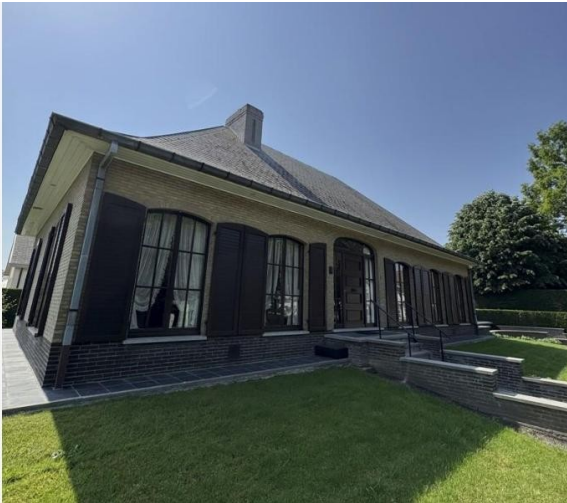
**Reden:** Het te onderzoeken materiaal situeert zich hoger dan 3,50 m te rekenen vanaf een veilige ondergrond

**Uitleg van de asbestdeskundige:** de schouw bevindt zich >3,5m en kan aan de binnenzijde niet geïnspecteerd worden. Hiervoor is een destructief onderzoek nodig, wat buiten de opdracht valt. Houd hier bij werken rekening mee en laat eventueel bijkomend onderzoek uitvoeren.

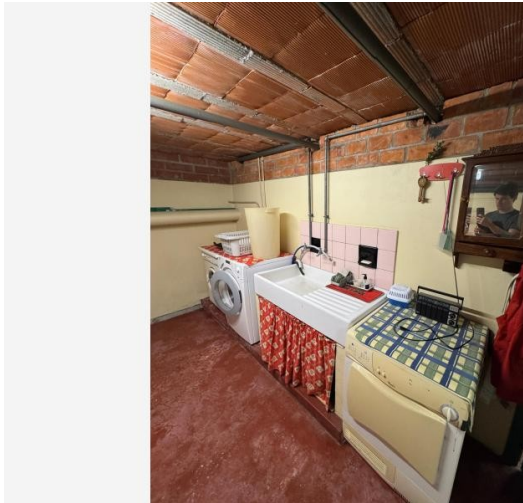
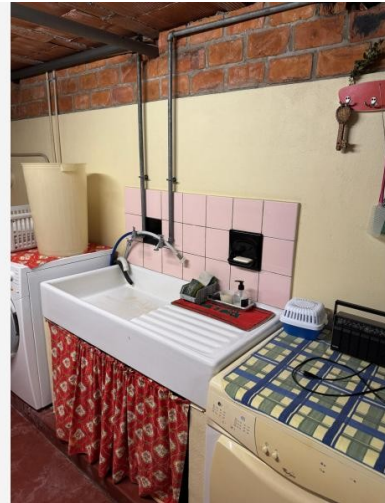
Tegellijm waarmee faiencetegels geplaatst zijn, kan asbesthoudend zijn. Dit valt zonder destructief onderzoek niet vast te stellen of waar te nemen. Laat bij werken bijkomende stalen nemen.

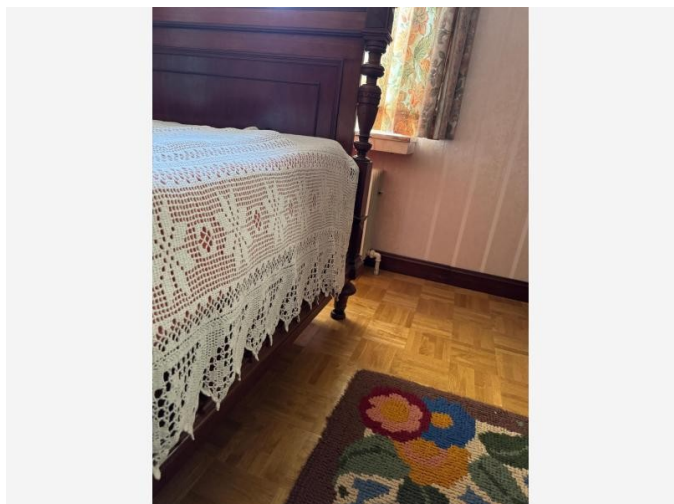
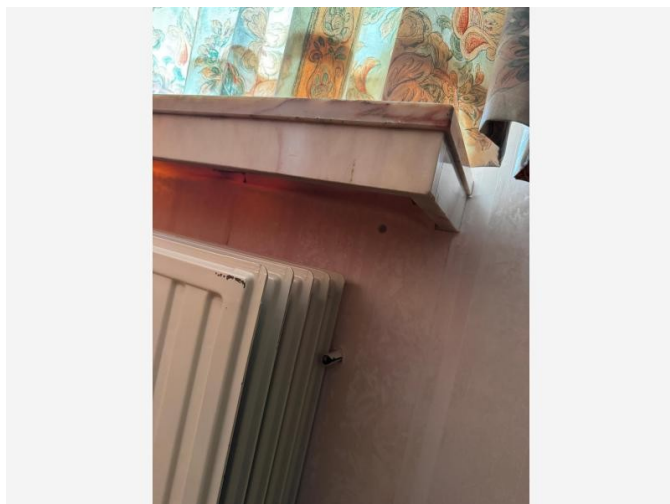
## Fiche 8: Pleisterwerk muren

Geen asbest

| # | Type | Referentie | Resultaat |
|---|---|---|---|
| 8.1 | Mengmonster | ST2 | Geen asbest |

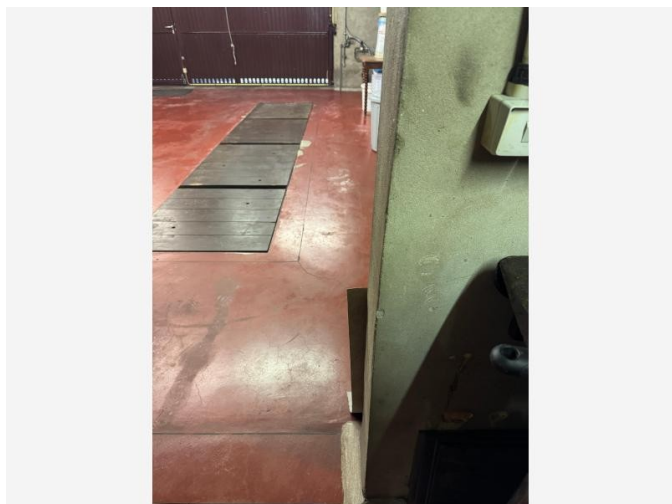
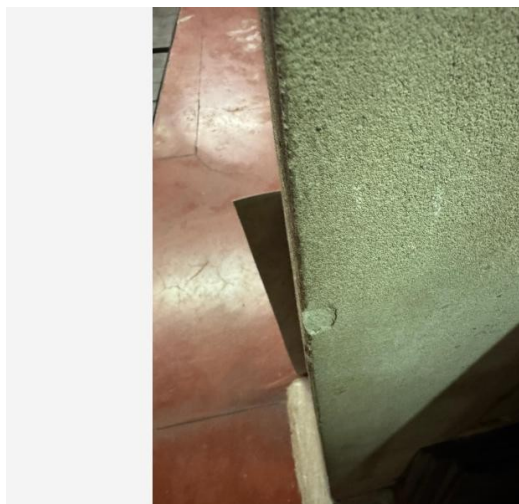
## Fiche 9: Pleisterwerk (cementering) kelder

Geen asbest

| # | Type | Referentie | Resultaat |
|---|---|---|---|
| 9.1 | Mengmonster | ST4 | Geen asbest |

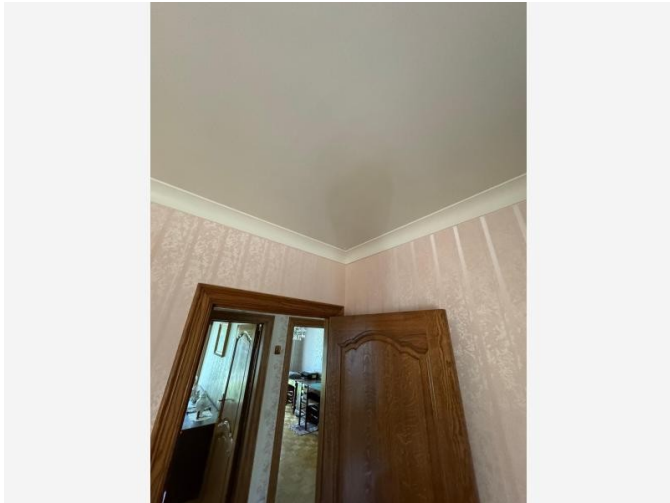
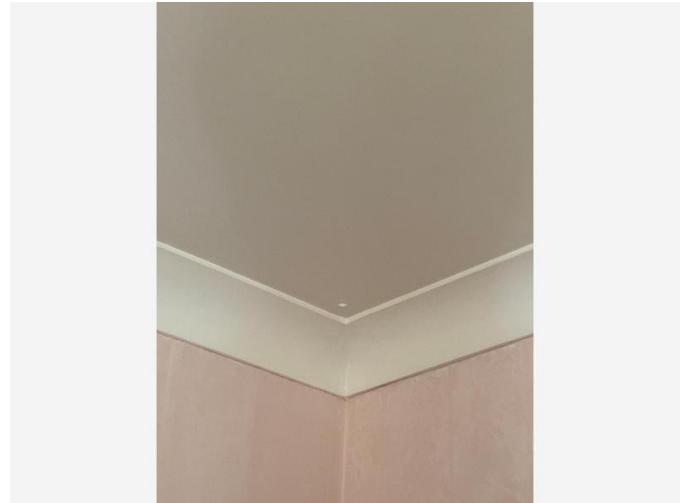
## Fiche 10: Pleisterwerk plafond

Geen asbest

| # | Type | Referentie | Resultaat |
|---|---|---|---|
| 10.1 | Mengmonster | ST3 | Geen asbest |

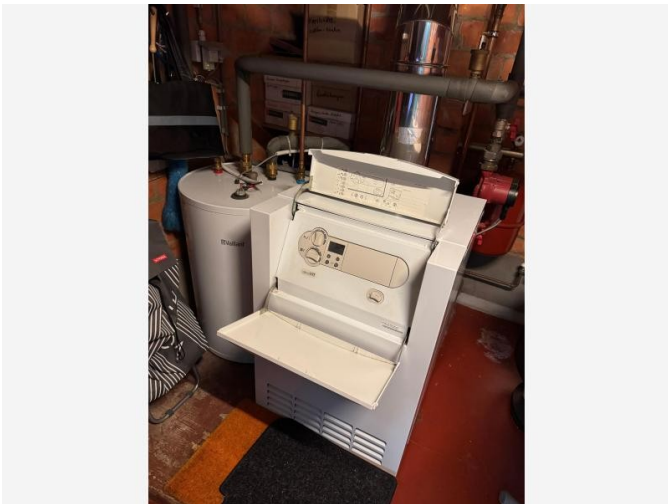
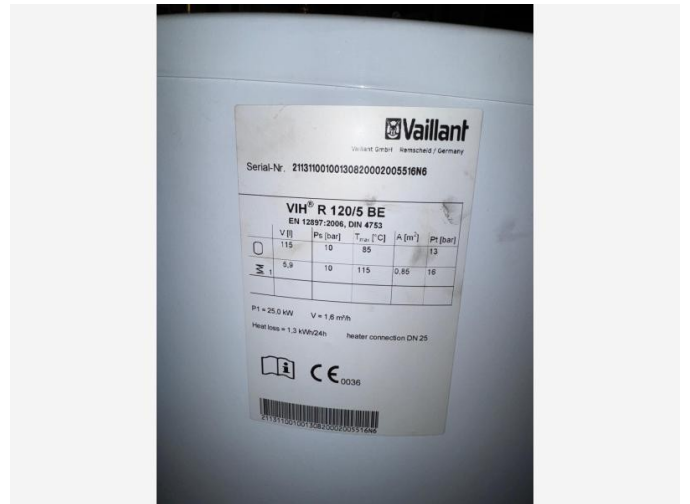
## Fiche 13: Materialen aan de stookketel

| Beschrijving | Notitie | Terug te vinden op plannen |
|---|---|---|
| Fiche 13: Materialen aan de stookketel | geen asbestverdachte materialen aangetroffen aan de stookketel. Dit sluit niet uit dat er zich in het toestel nog asbesthoudende materialen kunnen bevinden, die enkel via destructief onderzoek inspecteerbaar zijn. | - |
