# Asbestinventarisatetest

Molenstraat 50, 9900 Eeklo

Attestnummer : 20260511-000012.000

Uitgegeven op : 11.05.2026

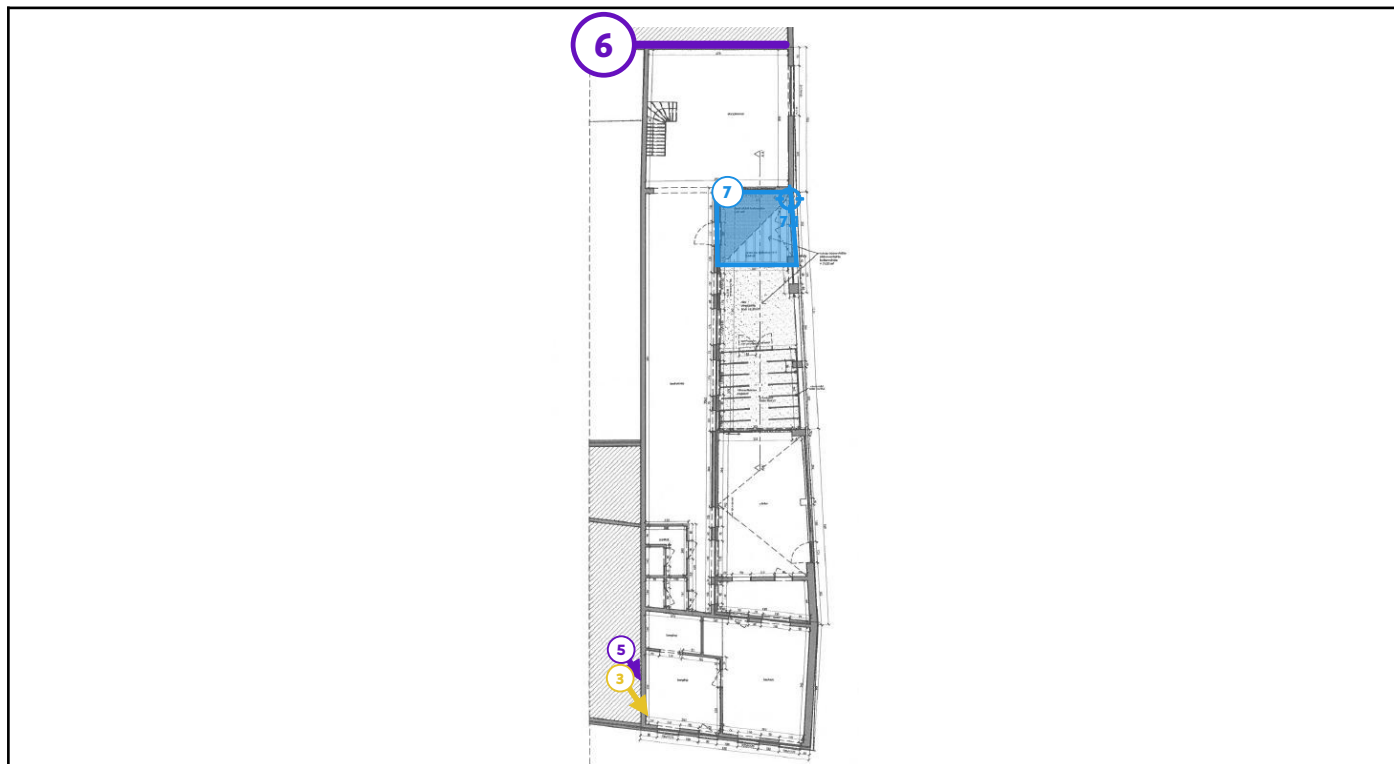
## Plan 1.2: GLV

| Beschrijving | Type | Actie |
|---|---|---|
| 3. Bakelieten elektrische componenten | Asbestmateriaal | Zorgvuldig beheren |
| 5. Binnenkant schouw | Beperking | - |

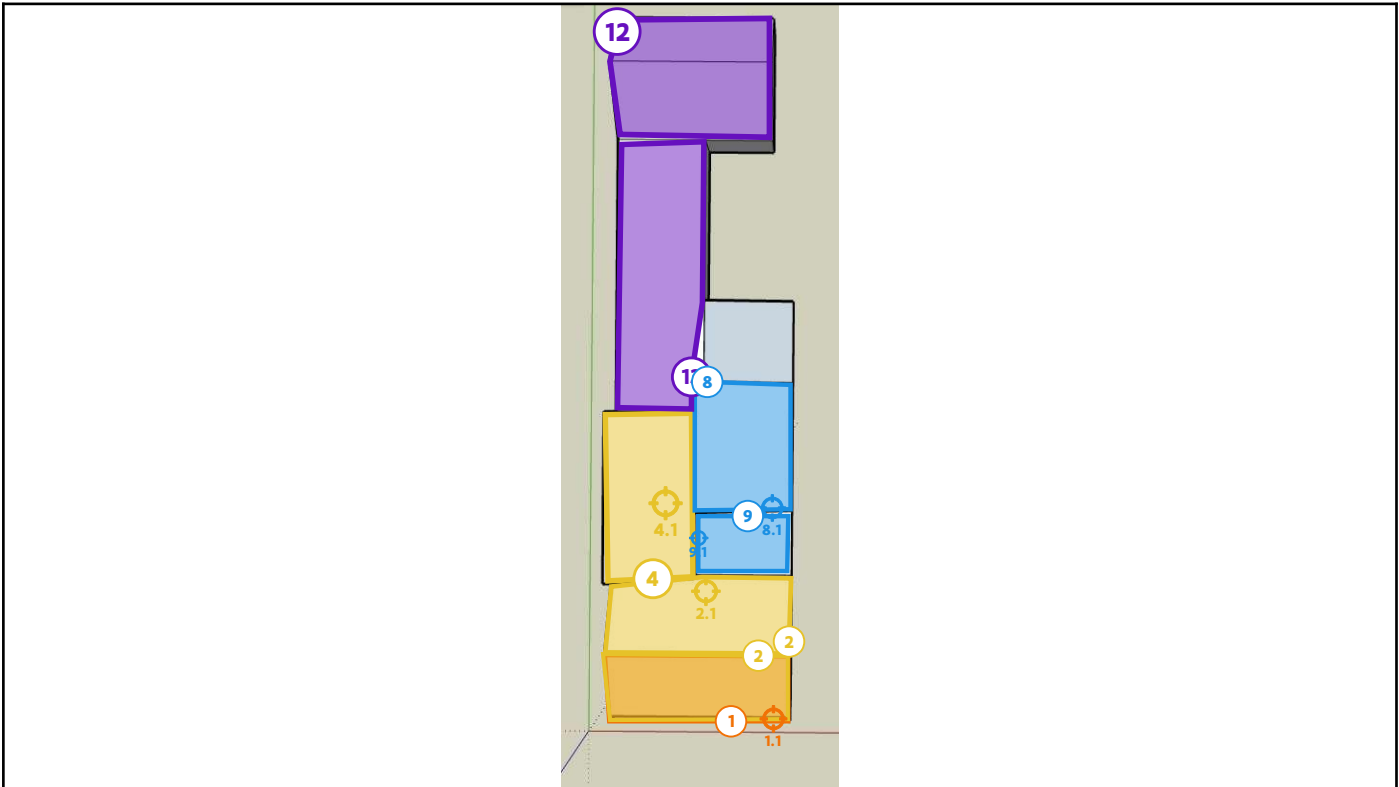
# Plan 1.6: dakplan

| Beschrijving | Type | Actie |
|---|---|---|
| 1. Leien schuin dak vooraan | Asbestmateriaal | Verwijderen |
| 2. Onderdak schuin dak vooraan | Asbestmateriaal | Zorgvuldig beheren |
| 4. Onderdak dak links gedeelte boven bureau | Asbestmateriaal | Zorgvuldig beheren |

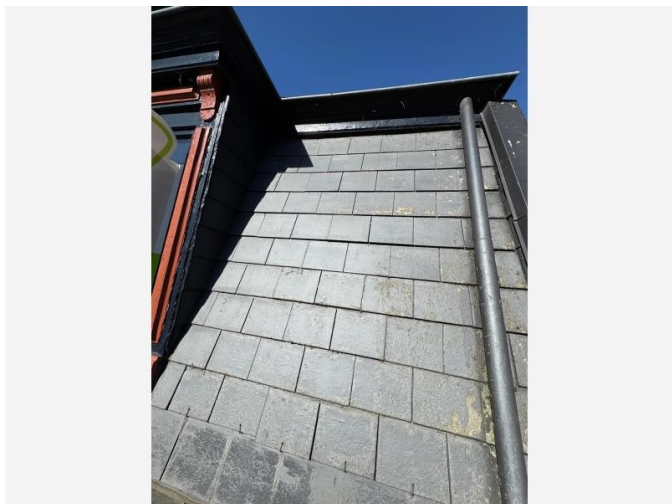
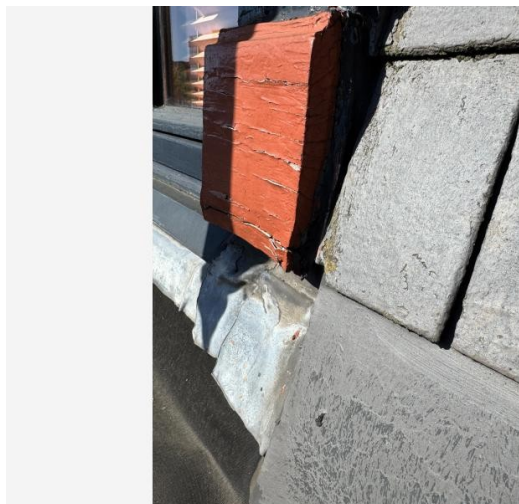
Het asbestmateriaal valt onder de mijlpaal van 2034.

Verwijderen

| Eindbeoordeling materiaalisico | Laag materiaalisico en/of verlaagde kans op vezelvrijgave |

| Asbestsoort (vezeltype) | Crocidoliet aanwezig |
| Toestand van het materiaal | Licht beschadigd, licht verweerd. Intacte calciumsilicaatplaat of materiaal met categorie 3-gebondenheid |

| # | Type | Referentie | Resultaat |
|---|---|---|---|
| 1.1 | Puntmonster | ST3 | Crocidoliet, Chrysotiel |

| Beschrijving | Leien schuin dak vooraan |
| Hoeveelheid (oppervlakte - aantal) | <ul style="list-style-type: none"><li>• 45,00 m<sup>2</sup> - 1 stuk</li></ul> |

- Zorg voor een veilig beheer. Vermijd het beschadigen van het asbestmateriaal. Controleer de toestand jaarlijks op wijzigingen.
- Hemelwater dat afspoelt van asbestcement daken of gevels kan asbestdeeltjes bevatten. Gebruik het enkel voor gesloten circuits (bv. spoelen toiletten). Reinig na het vervangen van het dak of de gevel de dakgoten en regenwaterput of -ton om asbesthoudend sediment of slib te verwijderen

- Eenvoudige handelingen: mag via doe-het-zelf of door werknemer(s) met opleidingsattest eenvoudige handelingen  
ADVIES / De leien kunnen via eenvoudige handelingen verwijderd. Belangrijk is om de toepassing goed te fixeren zodat er geen vezelvrijgave mogelijk is. Zorg bij verwijdering dat de leien niet breken en deze in hun geheel verwijderd worden. Denk aan de nodige PBMs: (minimaal masker type FFP3, werkhandschoenen + een geschikt wegwerpvoveral type V of VI). Gezien de hoogte en de oppervlakte raad ik aan dit via een werknemer met opleidingsattest eenvoudige handelingen te laten uitvoeren.

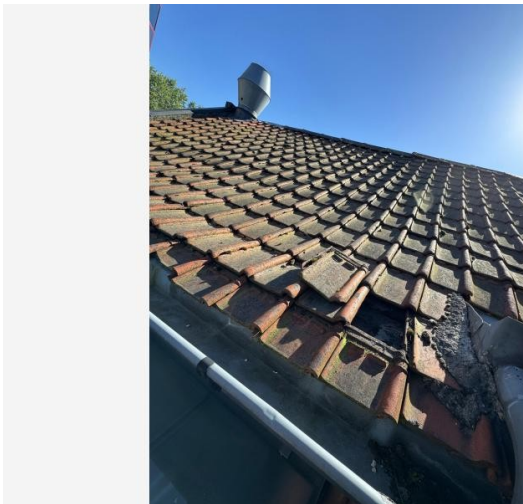
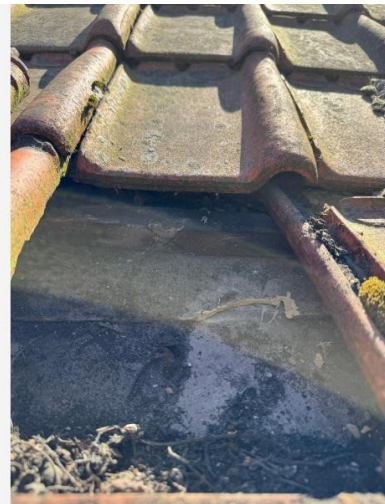
Het asbestmateriaal valt onder de mijlpaal van 2040.

Zorgvuldig beheren

| Eindbeoordeling materiaalarisico | Zeer laag materiaalarisico en/of zeer lage kans op vezelvrijgave |

| Asbestsoort (vezeltype) | Crocidoliet aanwezig |
| Toestand van het materiaal | Licht beschadigd, licht verweerd. Intacte calciumsilicaatplaat of materiaal met categorie 3-gebondenheid |

| # | Type | Referentie | Resultaat |
|---|---|---|---|
| 2.1 | Puntmonster | ST7 | Crocidoliet, Chrysotiel |

| Beschrijving | Onderdak schuin dak vooraan |
| Hoeveelheid (oppervlakte - dikte - aantal) | <ul style="list-style-type: none"><li>• 75,00 m<sup>2</sup> - 0,50 cm - 1 stuk</li></ul> |

- Zorg voor een veilig beheer en verwijder dit asbestmateriaal wanneer het bij werken eenvoudig bereikbaar wordt. Controleer de toestand jaarlijks op wijzigingen.

- Eenvoudige handelingen: mag via doe-het-zelf of door werknemer(s) met opleidingsattest eenvoudige handelingen  
ADVIES / de platen dien via een werknemer met opleidingsattest eenvoudige handelingen verwijderd te worden wanneer deze bij werken eenvoudig bereikbaar worden. Hiervoor dienen de platen eerst gefixeerd en beneveld worden zodat er geen vezels vrijkomen. De platen dienen dubbel verpakt te worden. Denk hierbij aan de nodige persoonlijke beschermingsmiddelen (minimaal masker type FFP3, werkhandschoenen + een geschikt wegwerpoveral type V of VI).

De toepassing dient dubbel verpakt afgevoerd te worden naar een erkende asbestverwerker. de platen mogen bij het verwijderen niet breken of wijzigen van toestand.

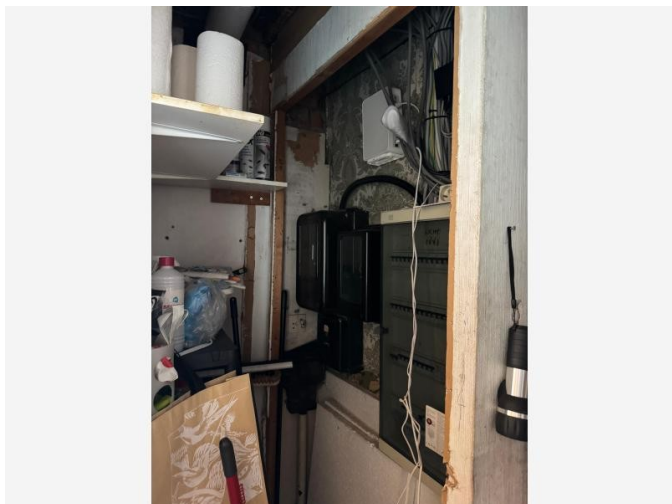
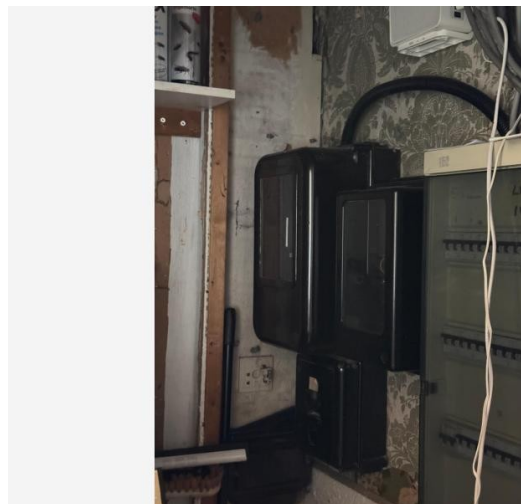
Het asbestmateriaal valt onder de mijlpaal van 2040.

Zorgvuldig beheren

| Eindbeoordeling materiaalrisico | Laag materiaalrisico en/of verlaagde kans op vezelvrijgave |

| Toestand van het materiaal | Onbeschadigd, niet verweerd |

| Beschrijving | Bakelieten elektrische componenten |
| Identificatiemethode | <p>De asbestdeskundige beoordeelt het materiaal als asbestverdacht en dus asbesthoudend, en dit zonder monstername.</p> <p>Motivatie: De monstername brengt andere schade aan dan schade die inherent is aan de monstername.</p> |

- Zorg voor een veilig beheer. Vermijd het beschadigen van het asbestmateriaal. Controleer de toestand jaarlijks op wijzigingen.
- Voer bijkomende staalname(s) uit.

- Eenvoudige handelingen: mag via doe-het-zelf of door werknemer(s) met opleidingsattest eenvoudige handelingen  
ADVIES / Deze toepassing mag niet via doe-het-zelf verwijderd worden. bakelieten elektrische componenten moeten verwijderd worden door een werknemer met enerzijds kennis en kunde van elektriciteit alsook de nodige attesten. Toepassingen van bakeliet aan of voor de tellerkast kunnen enkel door een werknemer van de energiemaatschappij verwijderd worden.

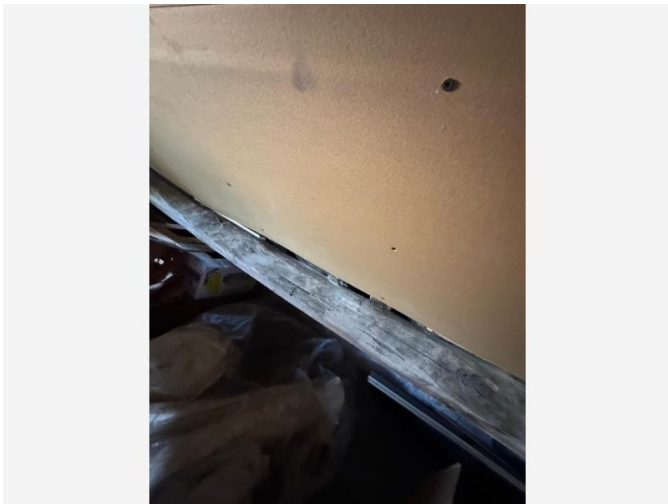
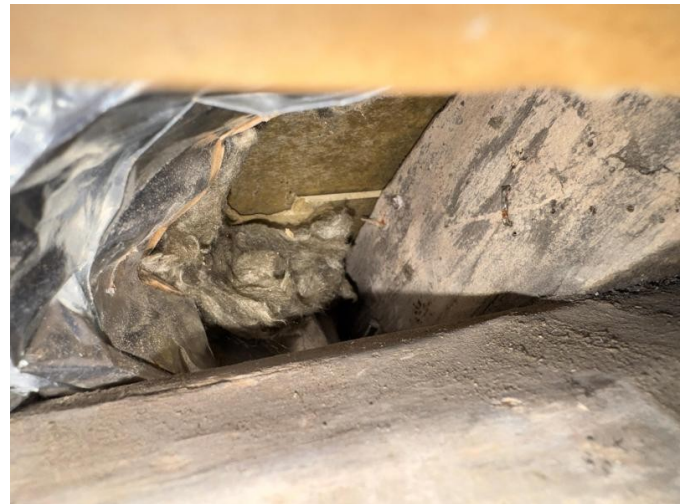
Het asbestmateriaal valt onder de mijlpaal van 2040.

Zorgvuldig beheren

| Eindbeoordeling materiaalisico | Zeer laag materiaalisico en/of zeer lage kans op vezelvrijgave |

| Asbestsoort (vezeltype) | Alleen chrysotiel aanwezig |
| Toestand van het materiaal | Licht beschadigd, licht verweerd. Intacte calciumsilicaatplaat of materiaal met categorie 3-gebondenheid |

| # | Type | Referentie | Resultaat |
|---|---|---|---|
| 4.1 | Puntmonster | ST8 | Chrysotiel |

| Beschrijving | Onderdak dak links gedeelte boven bureau |
| Hoeveelheid (oppervlakte - dikte - aantal) | <ul style="list-style-type: none"><li>• 34,00 m<sup>2</sup> - 0,50 cm - 1 stuk</li></ul> |

- Zorg voor een veilig beheer en verwijder dit asbestmateriaal wanneer het bij werken eenvoudig bereikbaar wordt. Controleer de toestand jaarlijks op wijzigingen.

- Eenvoudige handelingen: mag via doe-het-zelf of door werknemer(s) met opleidingsattest eenvoudige handelingen  
ADVIES / de platen dien via een werknemer met opleidingsattest eenvoudige handelingen verwijderd te worden wanneer deze bij werken eenvoudig bereikbaar worden. Hiervoor dienen de platen eerst gefixeerd en beneveld worden zodat er geen vezels vrijkomen. De platen dienen dubbel verpakt te worden. Denk hierbij aan de nodige persoonlijke beschermingsmiddelen (minimaal masker type FFP3, werkhandschoenen + een geschikt wegwerpoveral type V of VI).

De toepassing dient dubbel verpakt afgevoerd te worden naar een erkende asbestverwerker. de platen mogen bij het verwijderen niet breken of wijzigen van toestand.

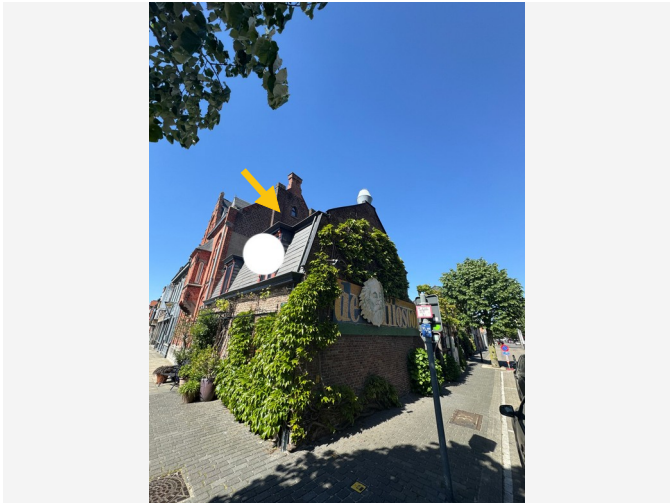
**Reden:** Het te onderzoeken materiaal situeert zich hoger dan 3,50 m te rekenen vanaf een veilige ondergrond

**Uitleg van de asbestdeskundige:** Visueel werd er aan de rookgaskanalen geen asbestverdachte materialen waargenomen. Echter kan de binnenkant van de schouw niet geïnspecteerd worden aangezien deze zich >3,5m van een vast en veilig oppervlak bevindt. Houd hier bij werken rekening mee en laat eventueel bijkomend onderzoek uitvoeren.

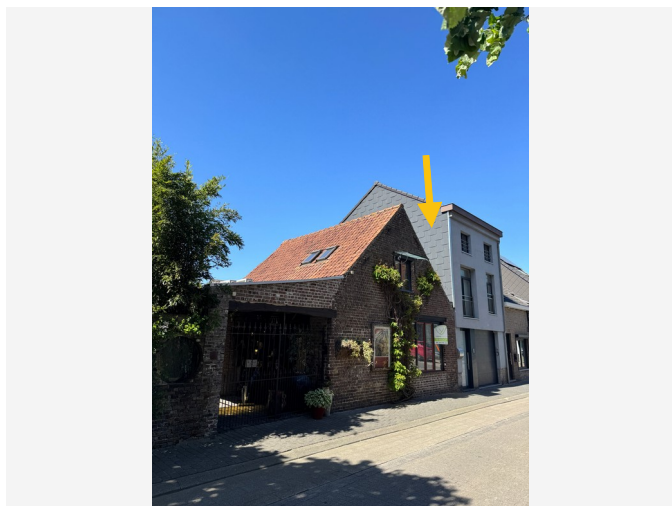
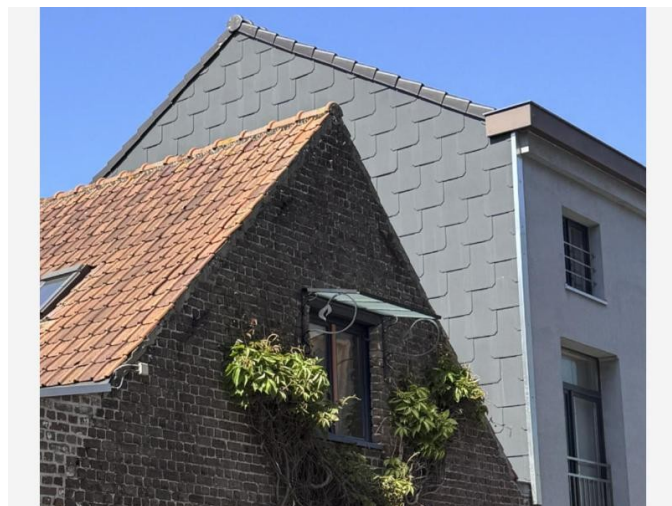
aan de gevel van de buren hangen leien. Leien kunnen asbesthoudend zijn, al lijken deze hier op het eerste zicht te recent voor te zijn. De enige manier om dit uit te sluiten is via staalname. Mochten dit asbesthoudende leien zijn, kan dit voor contaminatie zorgen op het dak van de woning

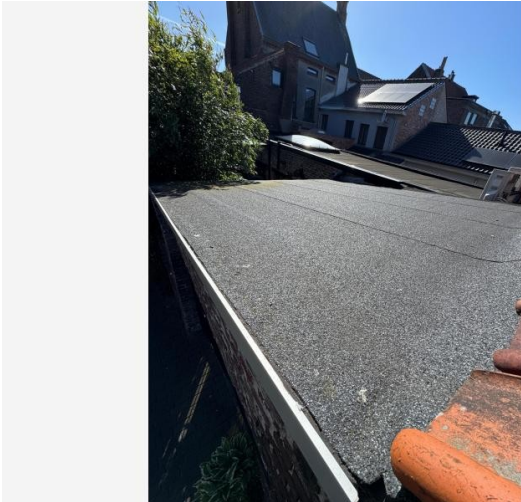
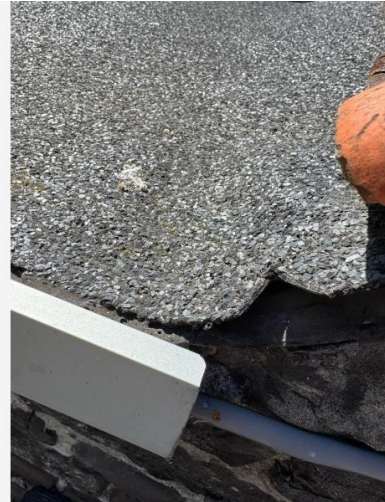
## Fiche 7: Roofing dak boven achterste deel woning (afdak)

Geen asbest

| # | Type | Referentie | Resultaat |
|---|---|---|---|
| 7.1 | Puntmonster | ST5 | Geen asbest |
