# Asbestinventarisatetest

Gentstraat 17, 9971 Kaprijke

Attestnummer : 20250725-000019.000

Uitgegeven op : 25.07.2025

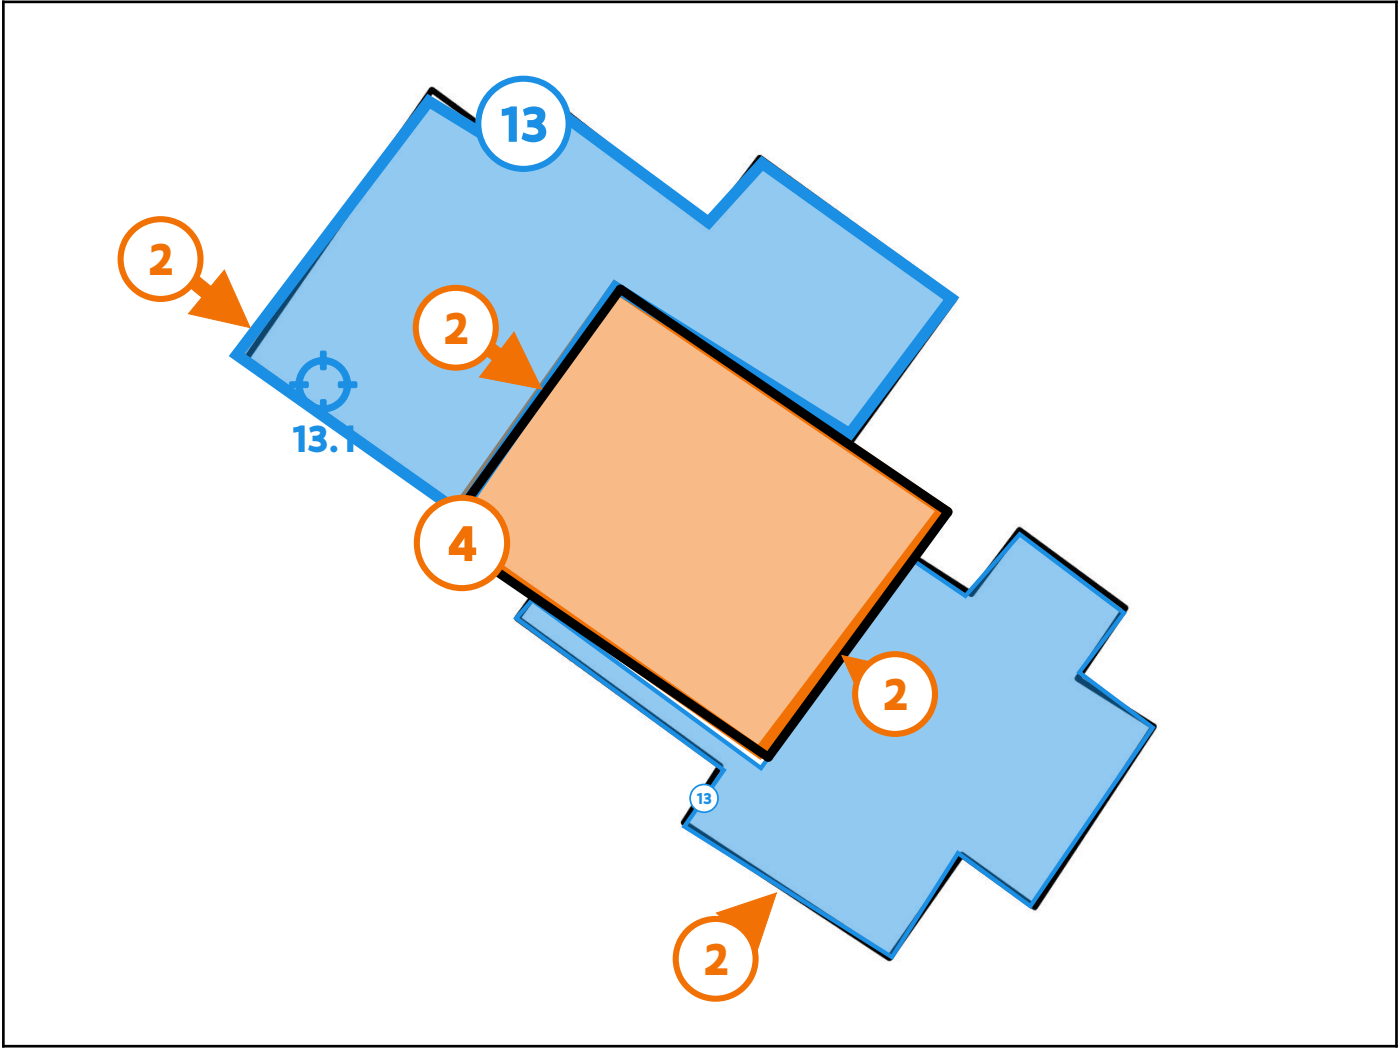
# Plan 1.1: dakplan

| Beschrijving | Type | Actie |
|---|---|---|
| 2. Asbestcement buizen | Asbestmateriaal | Verwijderen |
| 4. Leien op dak | Asbestmateriaal | Verwijderen |

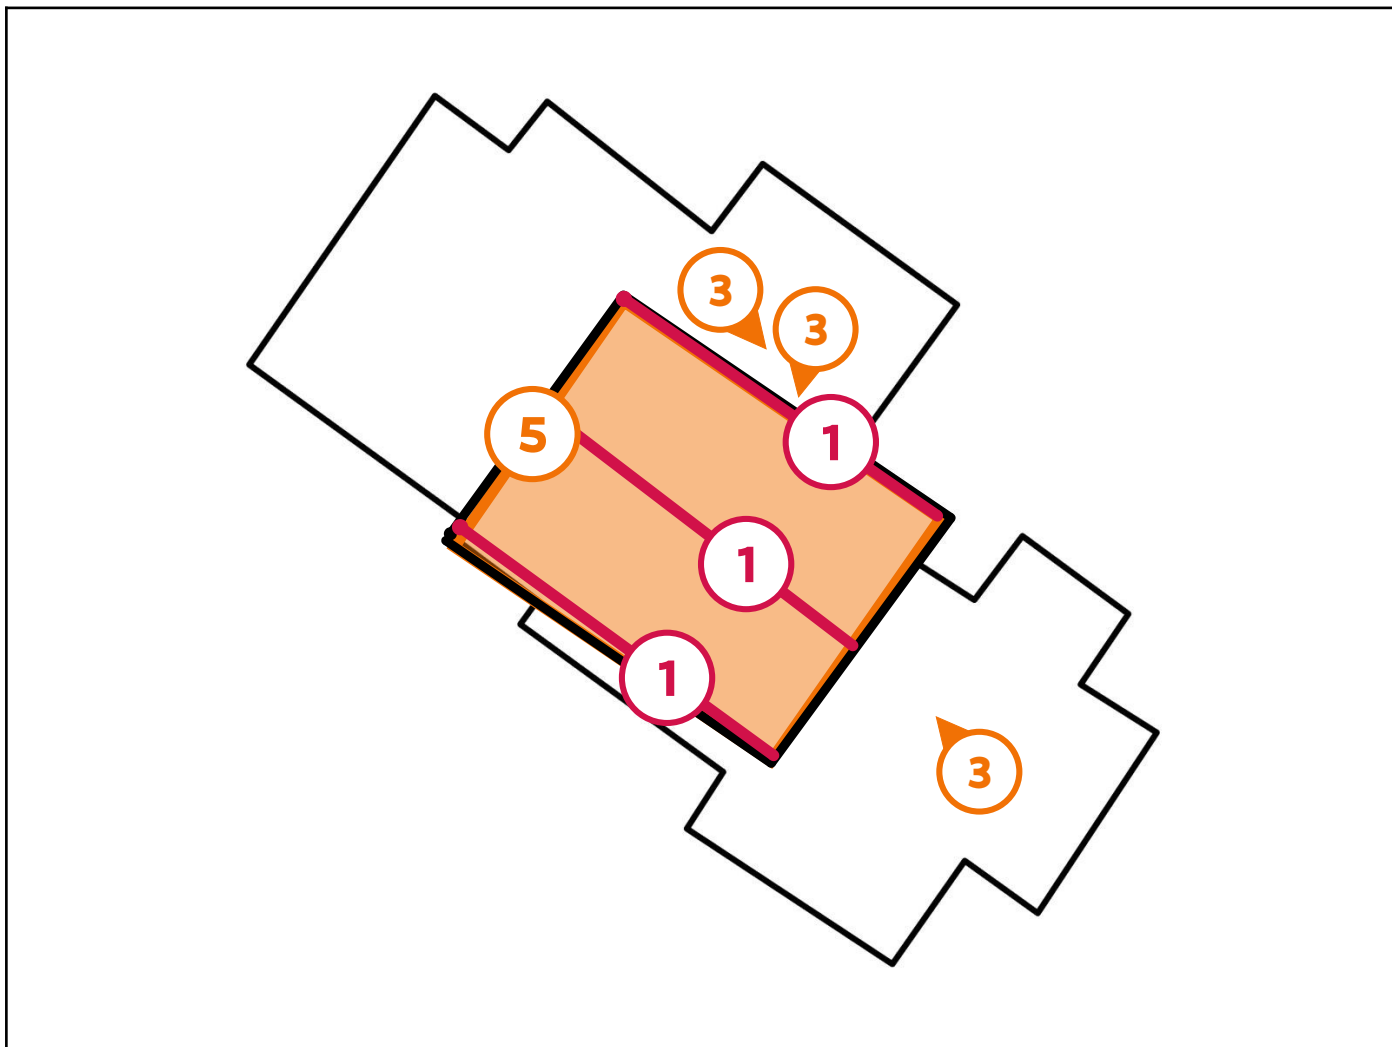
## Plan 1.4: dakplan kopie

| Beschrijving | Type | Actie |
|---|---|---|
| 1. Slib in dakgoot | Asbestmateriaal | Dringend verwijderen |
| 3. Rookgaskanaal in asbest cement | Asbestmateriaal | Verwijderen |
| 5. Onderdak type menuiserie | Asbestmateriaal | Maatregelen nemen |

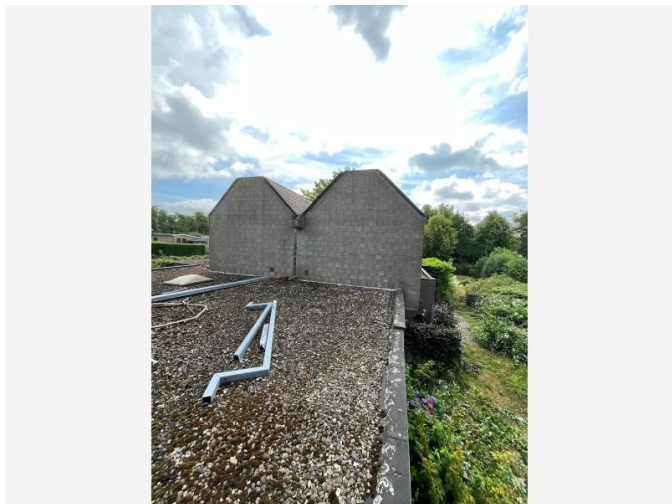
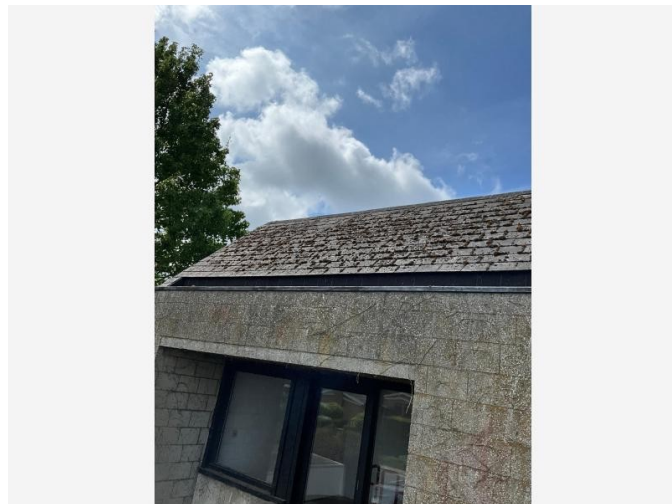
| Beschrijving | Slib in dakgoot |
| Type afvalstof | Betreft resten (contaminatie) van verwerking of beschadiging |
| Bron van de resten | Schuin dak met asbestverdacht materiaal zonder staalname, of asbesthoudend materiaal bewezen door staalname. |
| Gebondenheid resten | Niet hecht |
| Hoeveelheid (gewicht - aantal) | <ul style="list-style-type: none"><li>• 20,00 kg - 1 stuk</li></ul> |
| Opmerking | de hoeveelheid is een grove inschatting |

**Dringend verwijderen**

- Verwijder het asbestafval.
- Voer bijkomende staalname(s) uit.

- Eenvoudige handelingen: mag via doe-het-zelf of door werknemer(s) met opleidingsattest eenvoudige handelingen  
ADVIES / kan via eenvoudige handelingen verwijderd worden.

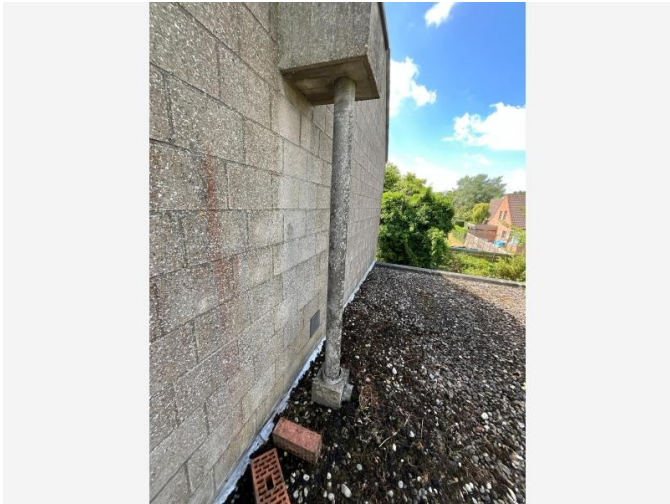
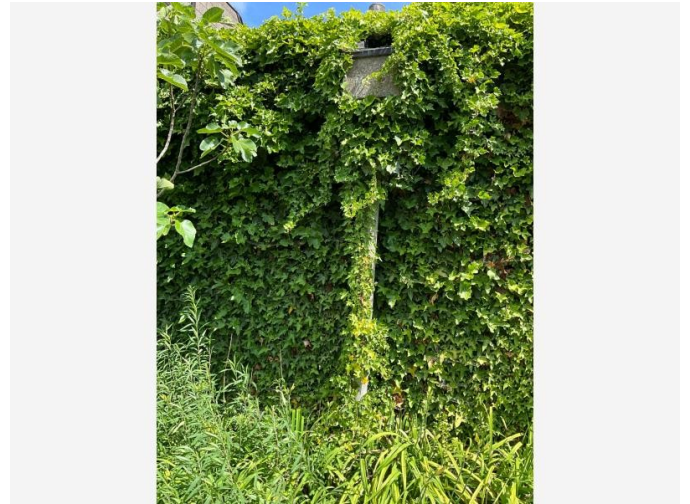
| Eindbeoordeling materiaalrisico | Verhoogd materiaalrisico en/of verhoogde kans op vezelvrijgave |

| Asbestsoort (vezeltype) | Crocidoliet aanwezig |
| Toestand van het materiaal | Licht beschadigd, licht verweerd. Intact calciumsilicaatmateriaal of categorie III 'gebondenheid' |

| Beschrijving | Asbestcement buizen |
| Asbestmateriaal | Buis, koker, leiding, pijp, doorvoer |
| Opmerking | de hoeveelheid is een inschatting en kan niet ingeschat worden aangezien de buizen niet overal volledig zichtbaar zijn |

Verwijderen

- Zorg voor een veilig beheer. Vermijd het beschadigen van het asbestmateriaal. Controleer de toestand jaarlijks op wijzigingen.
- Hemelwater dat afspoelt van asbestcement daken of gevels kan asbestdeeltjes bevatten. Gebruik het enkel voor gesloten circuits (bv. spoelen toiletten). Reinig na het vervangen van het dak of de gevel de dakgoten en regenwaterput of -ton om asbesthoudend sediment of slib te verwijderen
- Voer bijkomende staalname(s) uit.

- Eenvoudige handelingen: mag via doe-het-zelf of door werknemer(s) met opleidingsattest eenvoudige handelingen  
ADVIES / kan via eenvoudige handelingen verwijderd worden door een werknemer met de nodige attesten

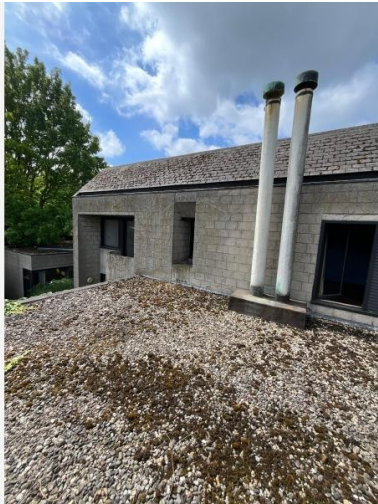
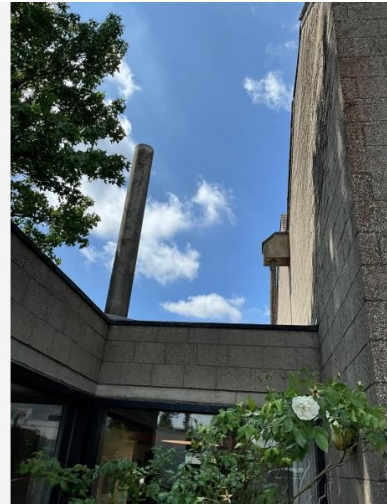
Dit type buis bevat meestal asbest.

Vermoedelijk loopt de buis door in een kanaal in de gemetste schouw, dit vereist specifieke bijkomende maatregelen en voldoende expertise om deze buis correct te verwijderen zonder de buis stuk te maken. Bij het verwijderen kan stof voorkomen.

| Eindbeoordeling materiaalrisico | Verhoogd materiaalrisico en/of verhoogde kans op vezelvrijgave |

| Asbestsoort (vezeltype) | Crocidoliet aanwezig |
| Toestand van het materiaal | Matig beschadigd, matig verweerd |

| Beschrijving | Rookgaskanaal in asbest cement |

Verwijderen

- Zorg voor een veilig beheer. Vermijd het beschadigen van het asbestmateriaal. Controleer de toestand jaarlijks op wijzigingen.
- Voer bijkomende staalname(s) uit.

- Eenvoudige handelingen: enkel door erkend asbestverwijderaar  
Er werd geen staal genomen van het materiaal, dit met kans op breuk - schade.

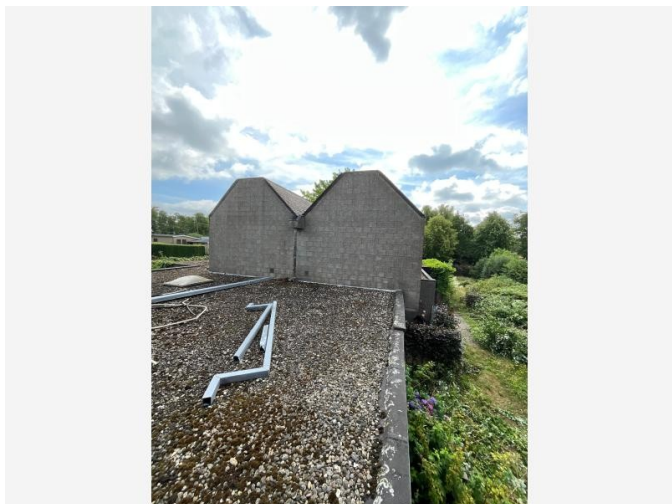
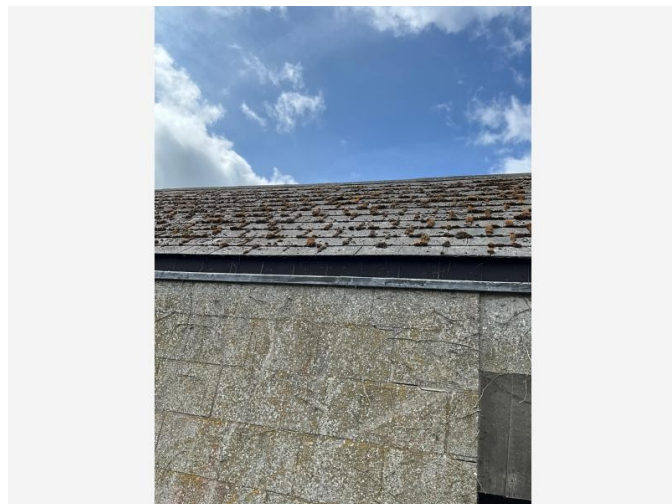
| Eindbeoordeling materiaalisico | Verhoogd materiaalisico en/of verhoogde kans op vezelvrijgave |

| Asbestsoort (vezeltype) | Crocidoliet aanwezig |
| Toestand van het materiaal | Matig beschadigd, matig verweerd |

| Beschrijving | Leien op dak |
| Hoeveelheid (oppervlakte - aantal) | • 129,98 m <sup>2</sup> - 1 stuk |

Verwijderen

- Zorg voor een veilig beheer. Vermijd het beschadigen van het asbestmateriaal. Controleer de toestand jaarlijks op wijzigingen.
- Hemelwater dat afspoelt van asbestcement daken of gevels kan asbestdeeltjes bevatten. Gebruik het enkel voor gesloten circuits (bv. spoelen toiletten). Reinig na het vervangen van het dak of de gevel de dakgoten en regenwaterput of -ton om asbesthoudend sediment of slib te verwijderen
- Voer bijkomende staalname(s) uit.

- Eenvoudige handelingen: mag via doe-het-zelf of door werknemer(s) met opleidingsattest eenvoudige handelingen  
ADVIES / kan via eenvoudige handelingen verwijderd worden door een werknemer met de nodige attesten, bijvoorbeeld bij een totaalrenovatie van het dak.

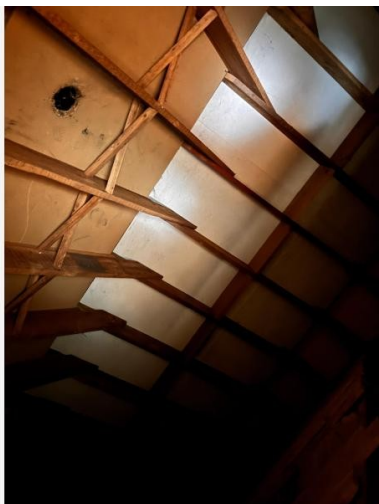
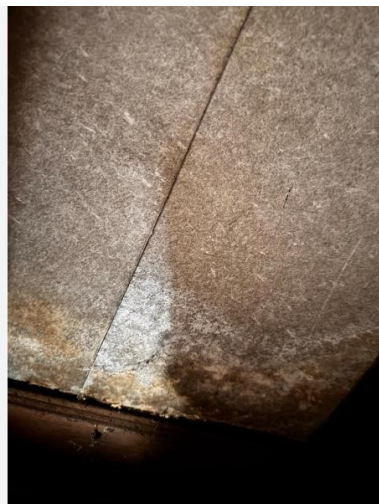
| Eindbeoordeling materiaalrisico | Verhoogd materiaalrisico en/of verhoogde kans op vezelvrijgave |

| Asbestsoort (vezeltype) | Crocidoliet aanwezig |
| Toestand van het materiaal | Licht beschadigd, licht verweerd. Intact calciumsilicaatmateriaal of categorie III 'gebondenheid' |

| Beschrijving | Onderdak type menuiserite |
| Eenvoudig bereikbaar | <p>Nee</p> <ul style="list-style-type: none"><li>• Het asbestmateriaal is bedekt (uitgezonderd laag verf, coating, behang, kunststof, textiel) en het wegnemen van het bedekkende materiaal kan niet zonder het bedekkende materiaal te beschadigen.</li></ul> |

Maatregelen nemen

- Zorg voor een veilig beheer en verwijder dit asbestmateriaal wanneer het bij werken eenvoudig bereikbaar wordt. Controleer de toestand jaarlijks op wijzigingen.

- Eenvoudige handelingen: mag via doe-het-zelf of door werknemer(s) met opleidingsattest eenvoudige handelingen  
ADVIES / kan via eenvoudige handelingen verwijderd worden door een werknemer met de nodige attesten indien het bij werken eenvoudig bereikbaar wordt.

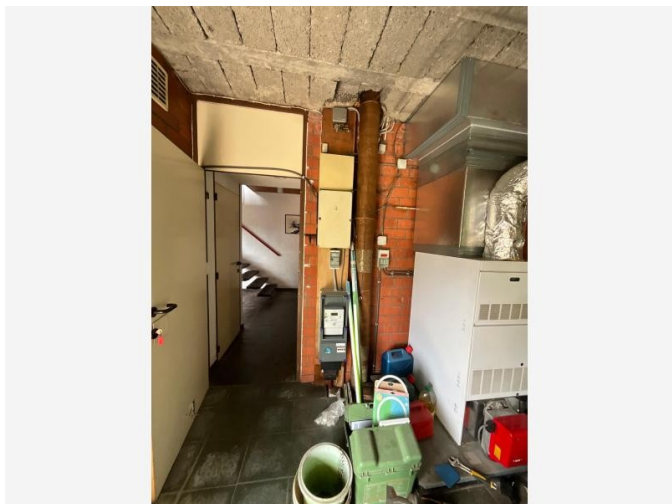
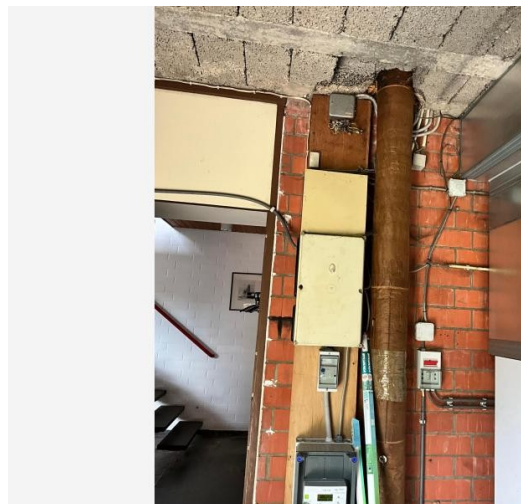
| Eindbeoordeling materiaalrisico | Laag materiaalrisico en/of verlaagde kans op vezelvrijgave |

| Asbestsoort (vezeltype) | Crocidoliet aanwezig |

Zorgvuldig beheren

- Zorg voor een veilig beheer. Vermijd het beschadigen van het asbestmateriaal. Controleer de toestand jaarlijks op wijzigingen.
- Voer bijkomende staalname(s) uit.

- Eenvoudige handelingen: mag via doe-het-zelf of door werknemer(s) met opleidingsattest eenvoudige handelingen  
Deze toepassing mag volgens de huidige wetgeving worden verwijderd via eenvoudige handelingen. Een tellerkast is eigendom van de nutsvoorzieningsmaatschappij. Deze mag uitsluitend worden verwijderd door hen of door een door hen aangestelde onderaannemer die beschikt over de nodige attesten en opleidingen eenvoudige handelingen. Andere bakelieten toepassingen (zoals schakelaars), kan door een bevoegd persoon elektriciteit met opleidingsattest eenvoudige handelingen verwijderd worden.

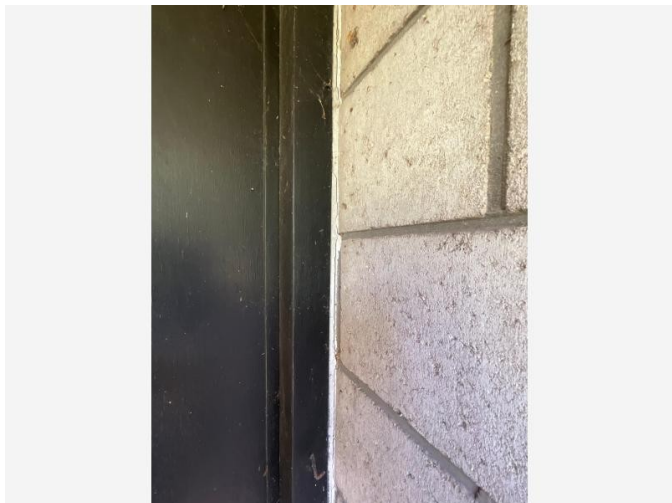
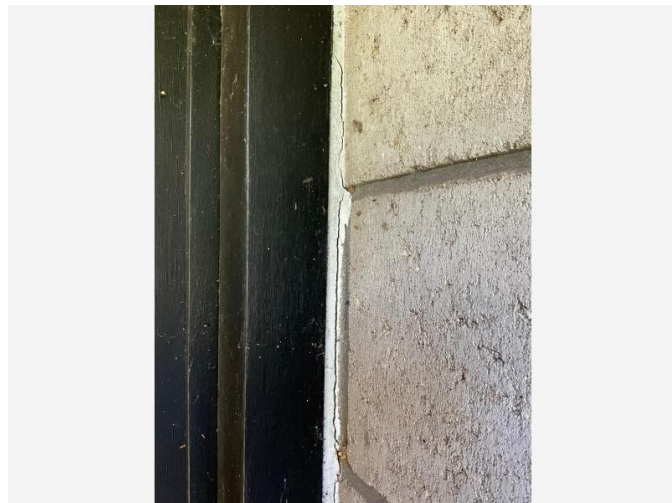
## Fiche 8: Mastiek ramen (tussen buitenmuur en raamkozijn of deur)

Asbestmateriaal

| Opmerking | <p>Deze oppervlakte, volumes en gewichten zijn niet gemeten, maar geschat op basis van een benadering van de aanwezige kitten (de opgegeven hoeveelheden mogen niet gebruikt worden als maatstaf voor heffingen).</p> <p>geen staal op vraag van opdrachtgever</p> |

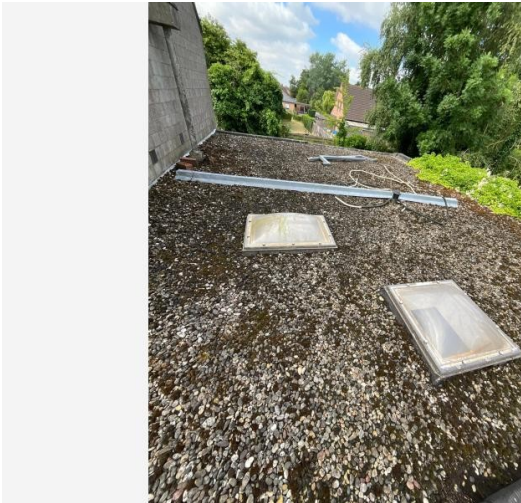
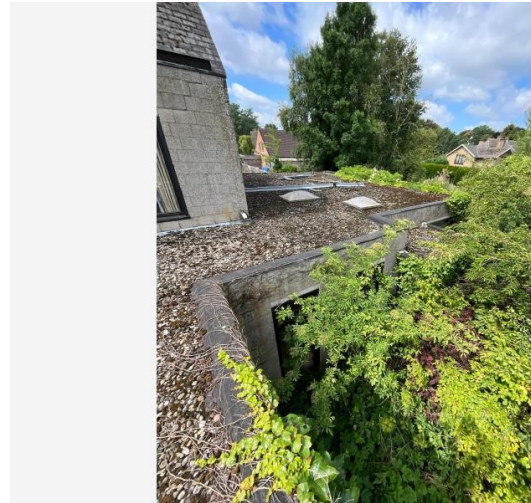
## Fiche 13: Bitumen plat dak

Geen asbest

| Opmerking | Deze oppervlakte, volumes en gewichten zijn niet gemeten, maar geschat op basis van een benadering van de aanwezige roofing (de opgegeven hoeveelheden mogen niet gebruikt worden als maatstaf voor heffingen). Om gevolgschade en lekkages te voorkomen en niet destructief te werk te gaan, is alleen de toplaag bemonsterd. We kunnen geen uitspraak doen over de onderliggende lagen. Bij renovatie of sloop dient er een destructief onderzoek uitgevoerd te worden van de roofing. |
