# Asbestinventarisatetest

Kalversteeg 2, 9000 Gent

Attestnummer : 20250716-000435.000

Uitgegeven op : 16.07.2025

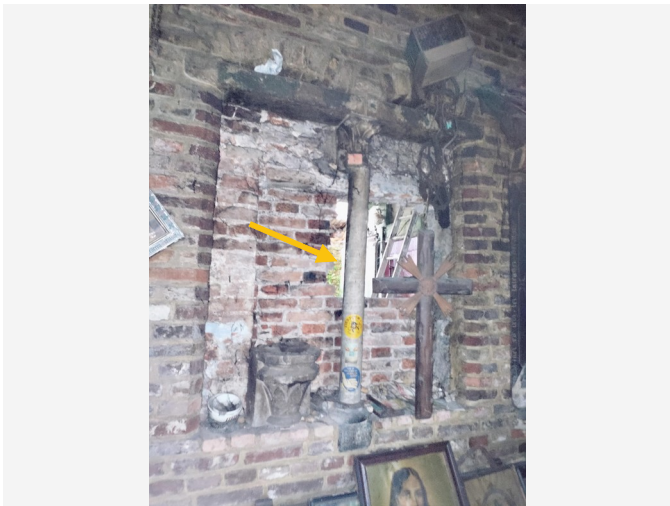
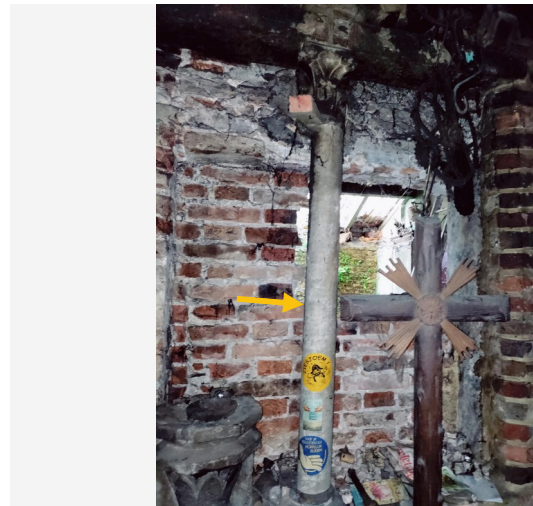
Het asbestmateriaal valt onder de mijlpaal van 2040.

| Eindbeoordeling materiaalrisico | Verhoogd materiaalrisico en/of verhoogde kans op vezelvrijgave |

| Asbestsoort (vezeltype) | Crocidoliet aanwezig |
| Toestand van het materiaal | Licht beschadigd, licht verweerd. Intact calciumsilicaatmateriaal of categorie III 'gebondenheid' |

| Beschrijving | cement koker |

- Verwijder dit asbestmateriaal zo snel mogelijk. Volg de toestand goed op.

- Eenvoudige handelingen: mag via doe-het-zelf of door werknemer(s) met opleidingsattest eenvoudige handelingen

ADVIES: Dit materiaal mag via doe-het-zelf worden verwijderd (mits inachtnaam van alle vereiste veiligheidsmaatregelen en mits gebruik van de correcte persoonlijke beschermingsmaatregelen) of door werknemers met opleidingsattest eenvoudige handelingen.

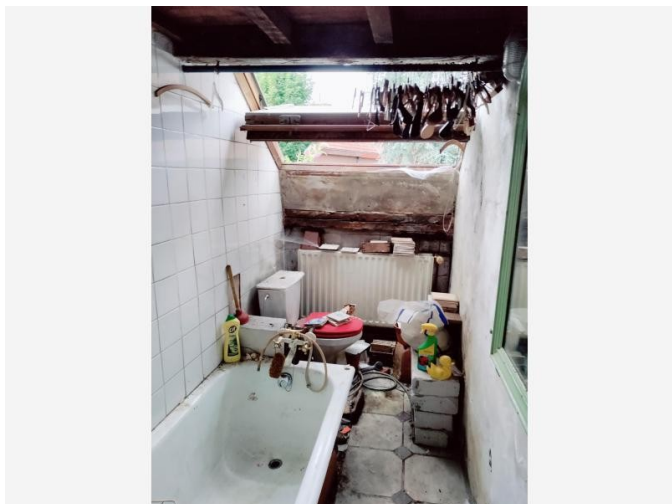
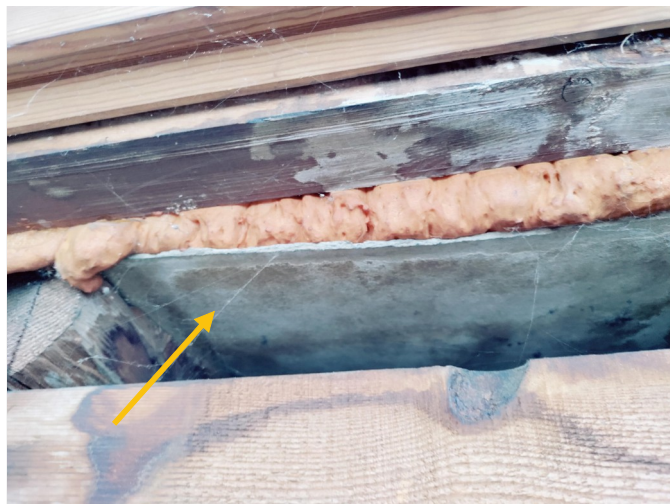
Het asbestmateriaal valt onder de mijlpaal van 2040.

| Eindbeoordeling materiaalrisico | Verhoogd materiaalrisico en/of verhoogde kans op vezelvrijgave |

| Asbestsoort (vezeltype) | Crocidoliet aanwezig |
| Toestand van het materiaal | Licht beschadigd, licht verweerd. Intact calciumsilicaatmateriaal of categorie III 'gebondenheid' |

| Beschrijving | onderdakplaten |
| Eenvoudig bereikbaar | <p>Nee</p> <ul style="list-style-type: none"><li>• Het asbestmateriaal is bedekt (uitgezonderd laag verf, coating, behang, kunststof, textiel) en het wegnemen van het bedekkende materiaal kan niet zonder het bedekkende materiaal te beschadigen.</li></ul> |

- Scherm in afwachting van verwijdering het asbestmateriaal af van luchtstromingen en verstoring: bijvoorbeeld door het te verpakken, te fixeren, af te dekken, signalisatie - afbakening aan te brengen, ...
- Zorg voor een veilig beheer en verwijder dit asbestmateriaal wanneer het bij werken eenvoudig bereikbaar wordt. Controleer de toestand jaarlijks op wijzigingen.

- Eenvoudige handelingen: enkel door erkend asbestverwijderaar  
ADVIES: Dit materiaal mag worden verwijderd door werknemers met een opleidingsattest eenvoudige handelingen maar niet via doe-het-zelf (risico op beschadiging materiaal omwille van bevestigingswijze).

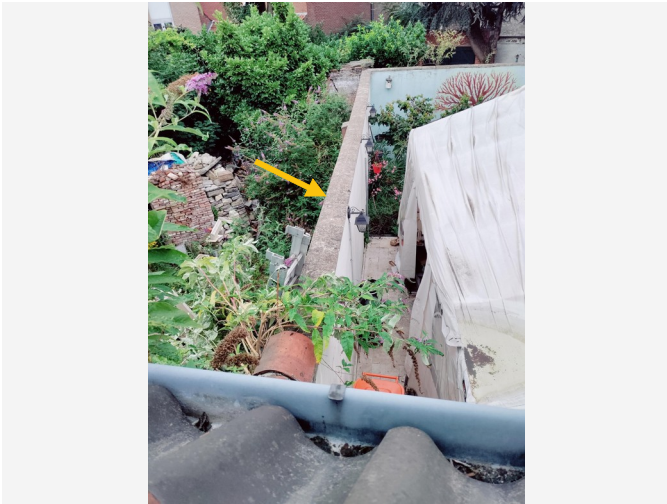
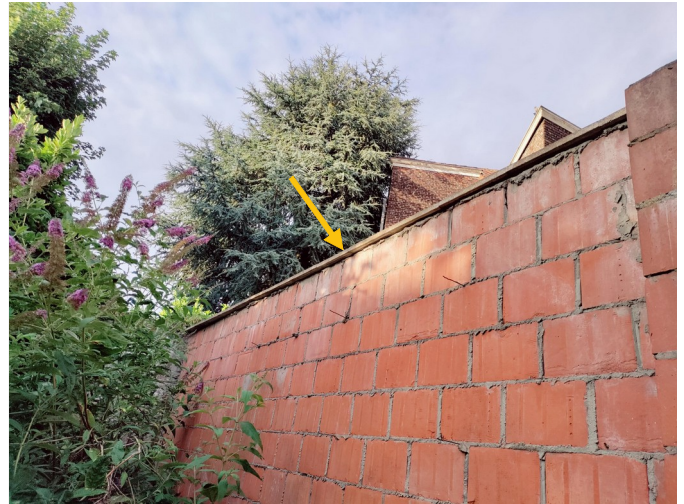
Het asbestmateriaal valt onder de mijlpaal van 2040.

| Eindbeoordeling materiaalisico | Laag materiaalisico en/of verlaagde kans op vezelvrijgave |

| Asbestsoort (vezeltype) | Crocidoliet aanwezig |
| Toestand van het materiaal | Licht beschadigd, licht verweerd. Intact calciumsilicaatmateriaal of categorie III 'gebondenheid' |

| Beschrijving | deksteen tuinmuur |

- Zorg voor een veilig beheer. Vermijd het beschadigen van het asbestmateriaal. Controleer de toestand jaarlijks op wijzigingen.

- Eenvoudige handelingen: mag via doe-het-zelf of door werknemer(s) met opleidingsattest eenvoudige handelingen

ADVIES: Dit materiaal mag via doe-het-zelf worden verwijderd (mits inachtnaam van alle vereiste veiligheidsmaatregelen en mits gebruik van de correcte persoonlijke beschermingsmaatregelen) of door werknemers met opleidingsattest eenvoudige handelingen.

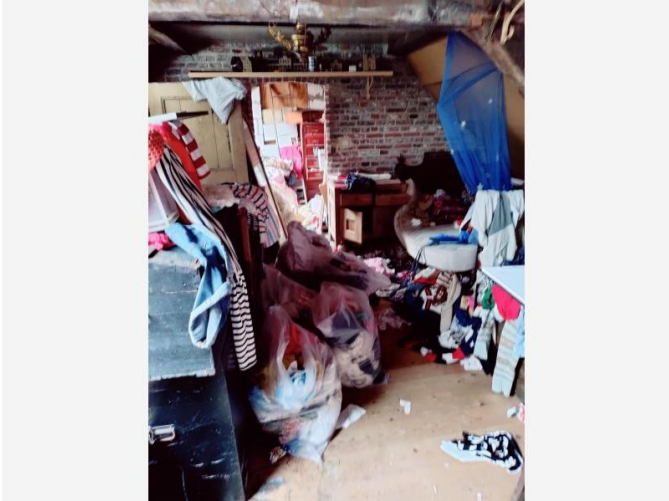
Situeringsfoto

**Reden:** Materiaal in opslag

**Uitleg van de asbestdeskundige:** Tijdens het plaatsbezoek waren in bepaalde delen van de woning nog zeer veel spullen/inboedel aanwezig. Ook werkte de elektriciteit niet in het pand, waardoor het plaatsbezoek bijkomend bemoeilijkt werd.

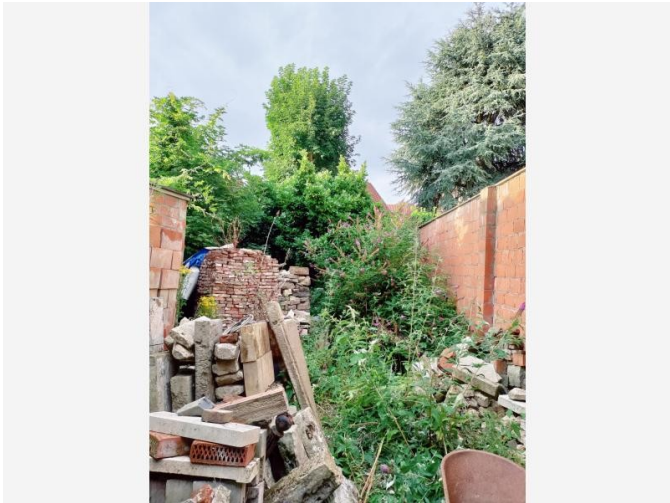
Situeringsfoto

**Reden:** Overwoekerende vegetatie

**Uitleg van de asbestdeskundige:** De tuin is niet volledig toegankelijk aangezien deze deels is overgroeid door planten en struiken en door de opslag van allerlei materialen.

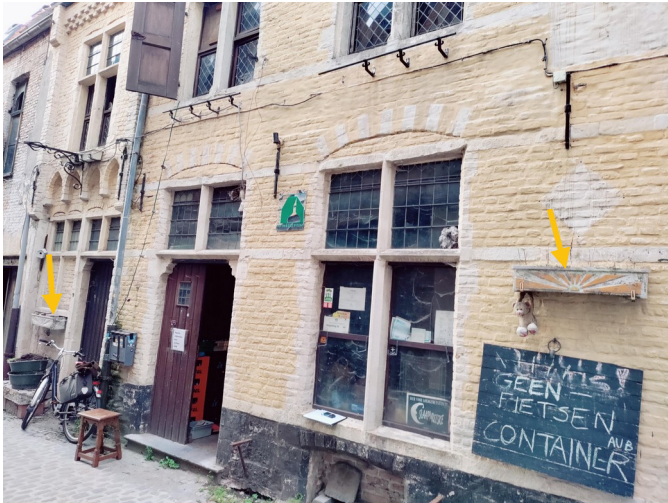
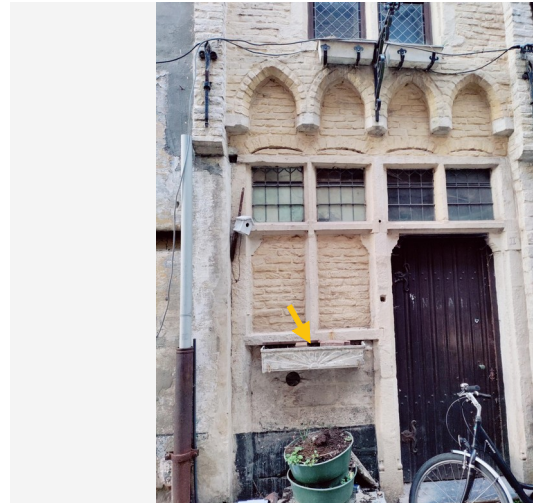
Deze bloembakken mogen niet worden gereinigd of beschadigd. Indien er asbestvezels vrij zouden komen, kan men deze fixeren door het schilderen van deze bakken. Voor het schilderen mag men deze bakken NIET opschuren. Ook dient men de gebruikte verfborstels correct af te voeren aangezien deze gecontamineerd kunnen zijn.

| Eindbeoordeling materiaalrisico | Laag materiaalrisico en/of verlaagde kans op vezelvrijgave |

| Asbestsoort (vezeltype) | Crocidoliet aanwezig |

| Beschrijving | bloembakken |

- Vermijd het beschadigen van de asbesttoepassing. Controleer de toestand jaarlijks op wijzigingen.
- Verwijder deze asbesttoepassing zo snel mogelijk. Volg de toestand goed op.

- Eenvoudige handelingen: mag via doe-het-zelf of door werknemer(s) met opleidingsattest eenvoudige handelingen  
ADVIES: Dit materiaal mag via doe-het-zelf worden verwijderd (mits inachtnaam van alle vereiste veiligheidsmaatregelen en mits gebruik van de correcte persoonlijke beschermingsmaatregelen) of door werknemers met opleidingsattest eenvoudige handelingen.

Deze bakken mogen evenmin verhandeld/verkocht worden. Enkel het correct afvoeren als asbestafval is mogelijk.

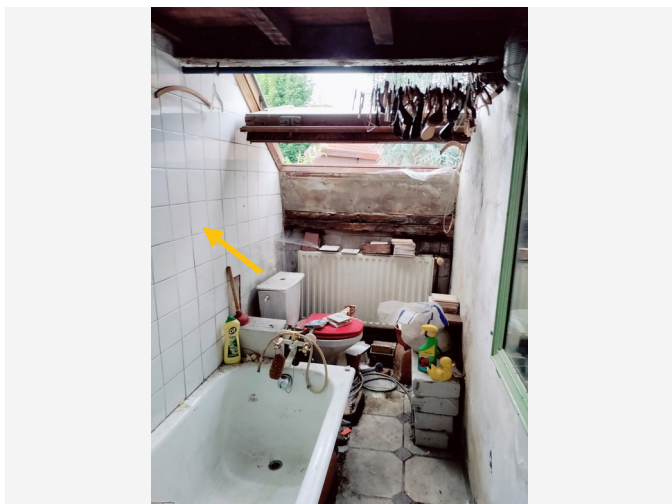
Vrije foto

De faiencetegels in de badkamer werden mogelijks gelijmd. Een monsternamen was niet mogelijk aangezien de tegels intact zijn en een staalname zou leiden tot een beschadiging ervan.

Men dient er rekening mee te houden dat, indien deze tegels zouden zijn verlijmd, deze lijmlaag asbestverdacht is.

Het is dan ook aangeraden om eerst een staalname te laten uitvoeren alvorens over te gaan tot uitvoering van werken of de verwijdering ervan.

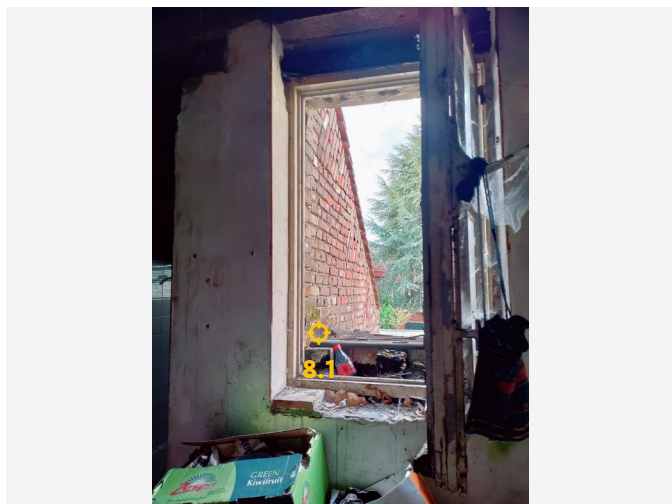
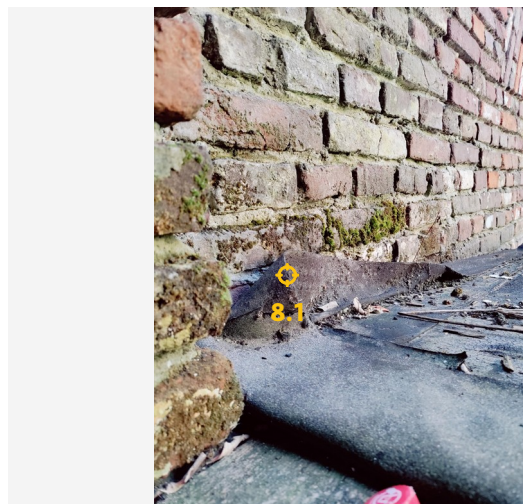
## Fiche 8: roofing

Geen asbest

| # | Type | Referentie | Resultaat |
|---|---|---|---|
| 8.1 | Puntmonster | 3 | Geen asbest |

| Opmerking | <p>De vermelde hoeveelheid is louter indicatief.</p> <p>Er dient rekening mee te worden gehouden dat onder deze toplaag nog oudere roofinglagen aanwezig kunnen zijn (dewelke niet konden worden vastgesteld op een niet-destructieve wijze). Deze zijn desgevallend samen met het bevestigingsmiddel (teer/lijm) asbestverdacht.</p> <p>Een staalname kon niet worden uitgevoerd wegens een te groot risico op gevolgschade (lekken).</p> <p>Indien men werken wil uitvoeren aan het platte dak, dient men er steeds rekening mee te houden dat asbestverdachte onderlagen mogelijks aanwezig kunnen zijn. Het is aangeraden om in geval van werken eerst een staalname van de volledige dakdikte (tot op de dragende structuur) te laten uitvoeren en te laten analyseren. Op basis van het bekomen resultaat kan dan een correcte werkwijze worden vastgelegd.</p> |

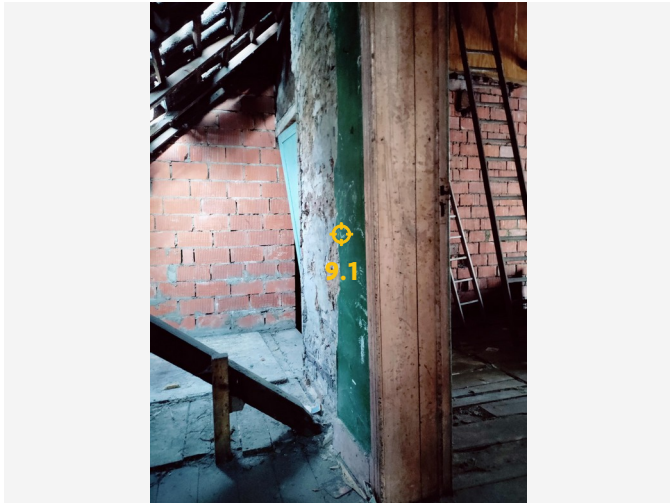
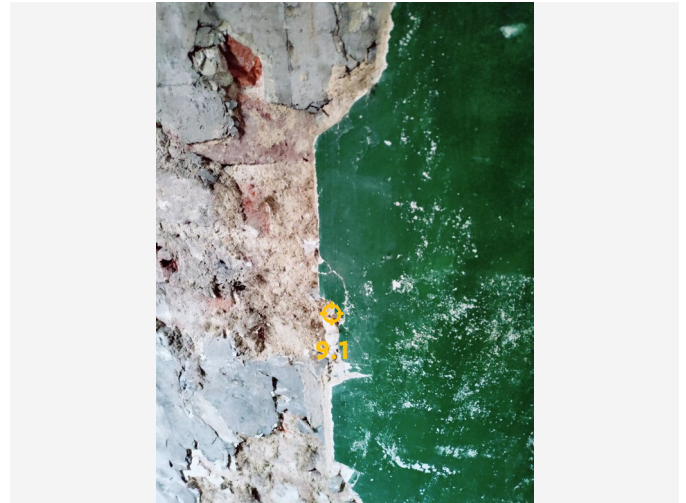
## Fiche 9: pleisterwerk muren

Geen asbest

| # | Type | Referentie | Resultaat |
|---|---|---|---|
| 9.1 | Mengmonster | 1 | Geen asbest |

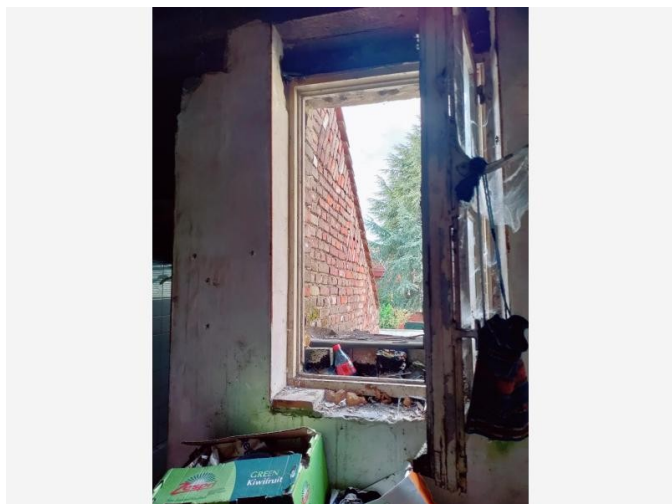
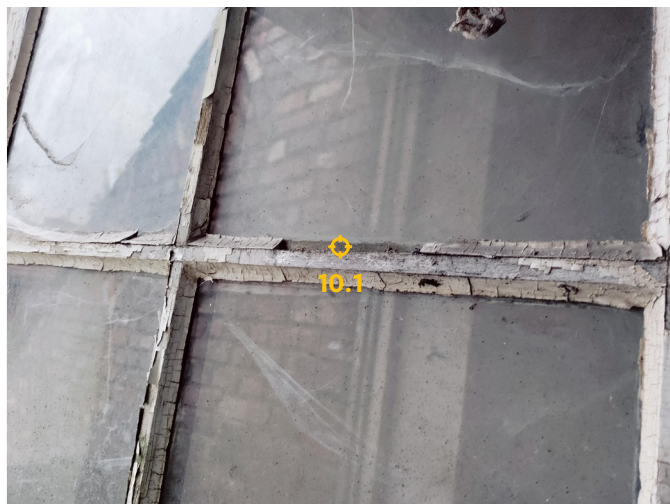
## Fiche 10: mastiek

Geen asbest

| # | Type | Referentie | Resultaat |
|---|---|---|---|
| 10.1 | Puntmonster | 2 | Geen asbest |
