# Asbestinventarisatetest

Leuvensesteenweg 195/0201, 3070 Kortenberg

Attestnummer : 20260918-000315.000

Uitgegeven op : 18.09.2026

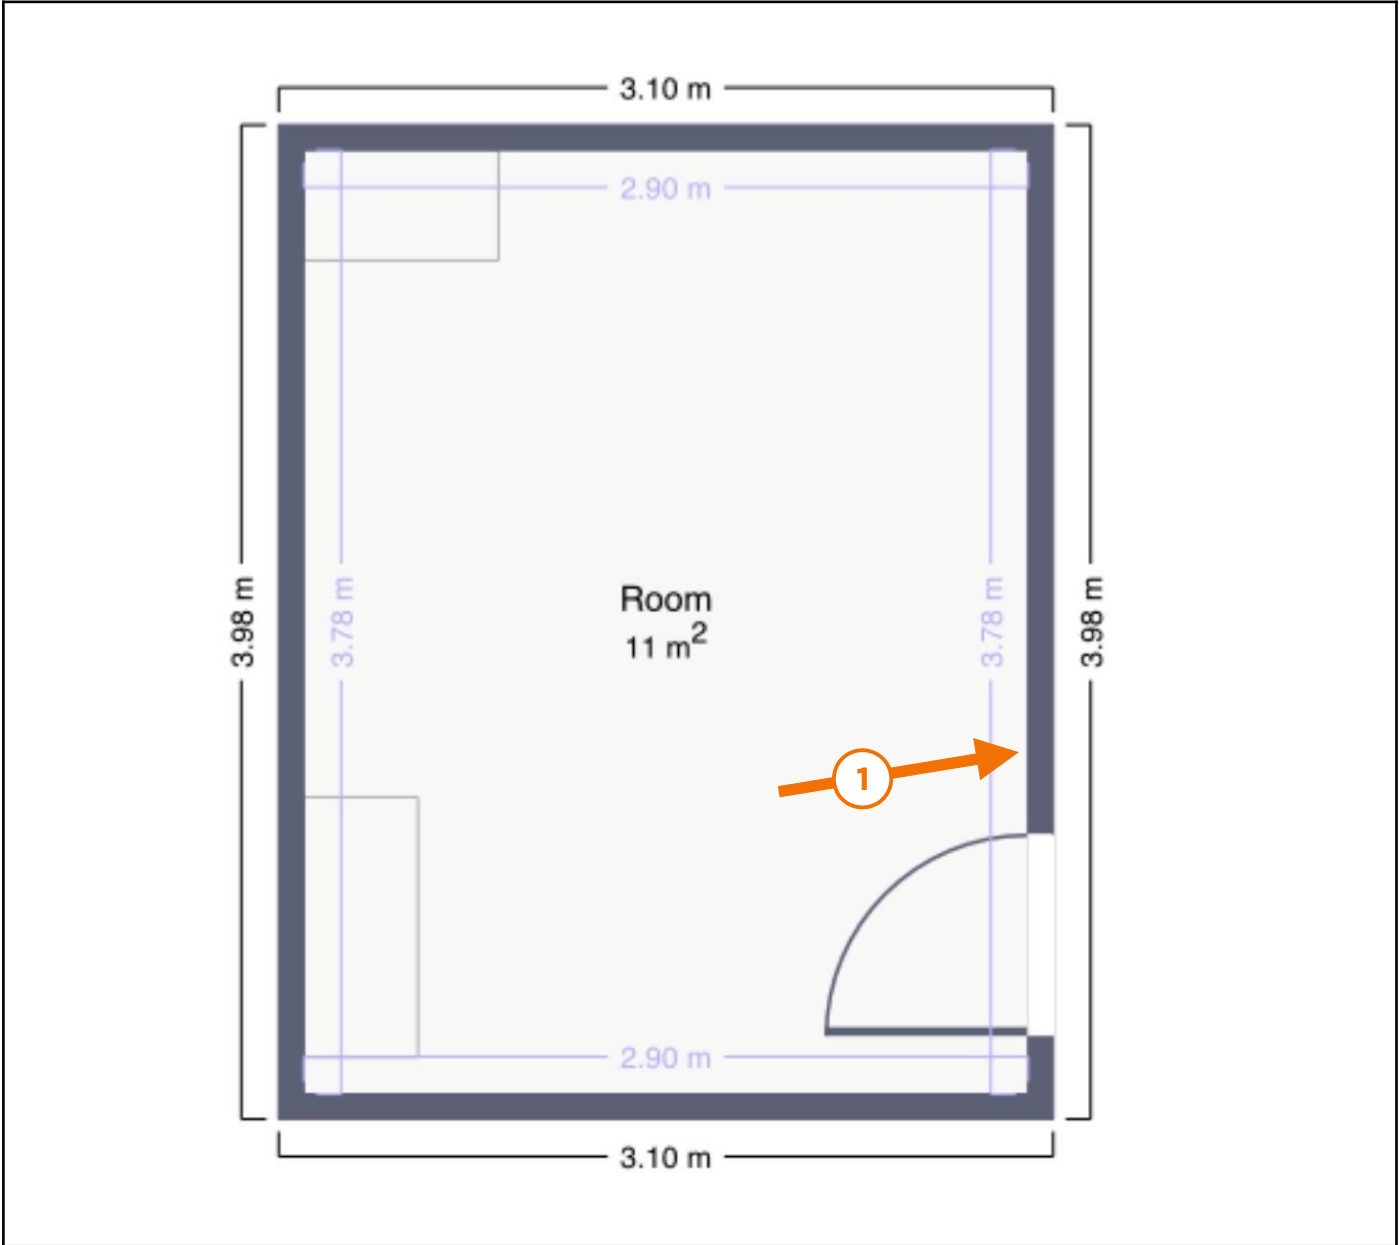
# Plan 1.1: Kelder

| Beschrijving | Type | Actie |
|---|---|---|
| 1. Bakeliet schakelaars/stopcontacten | Asbestmateriaal | <a href="#">Verwijderen</a> |

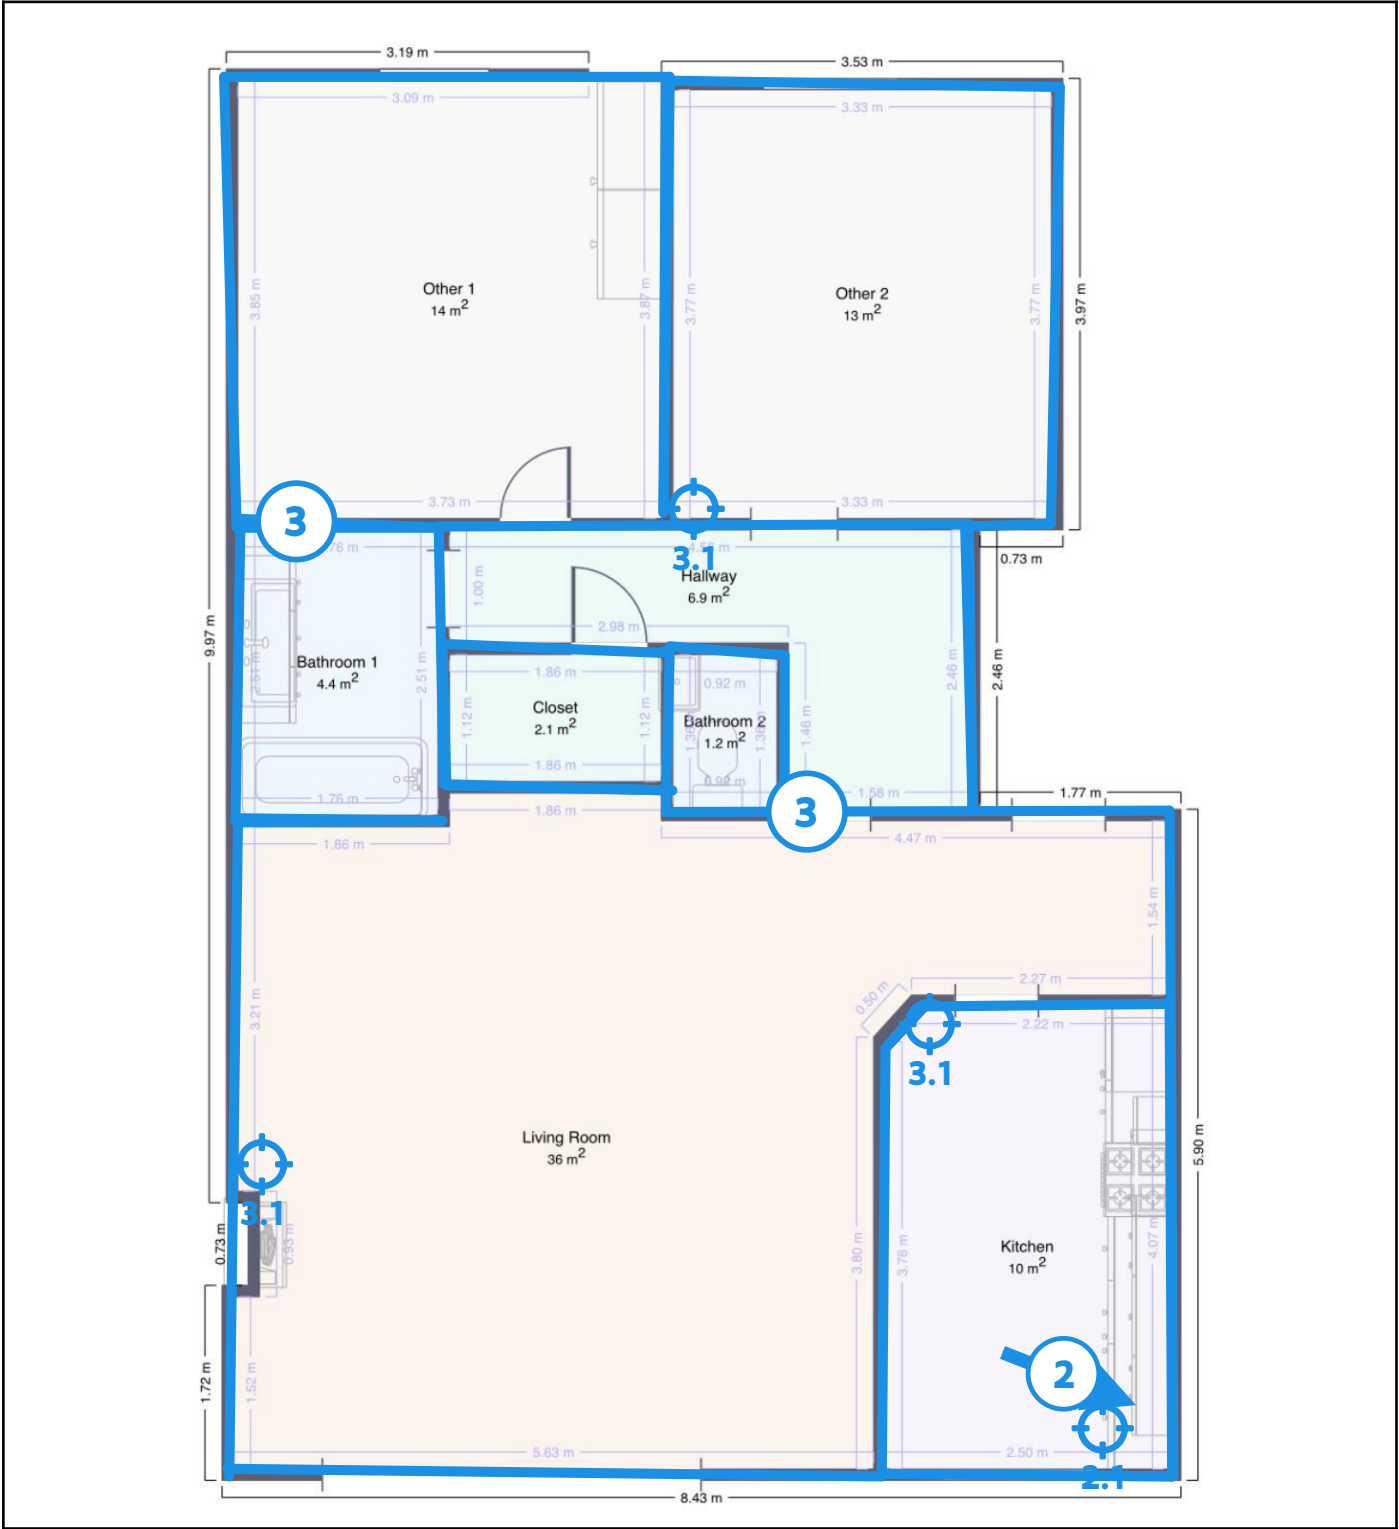
# Plan 1.2: App muren

| Beschrijving | Type | Actie |
|---|---|---|
| 2. Bitumen spoelbak | Geen asbest | - |

| 3. Pleisterwerk wanden | Geen asbest | - |

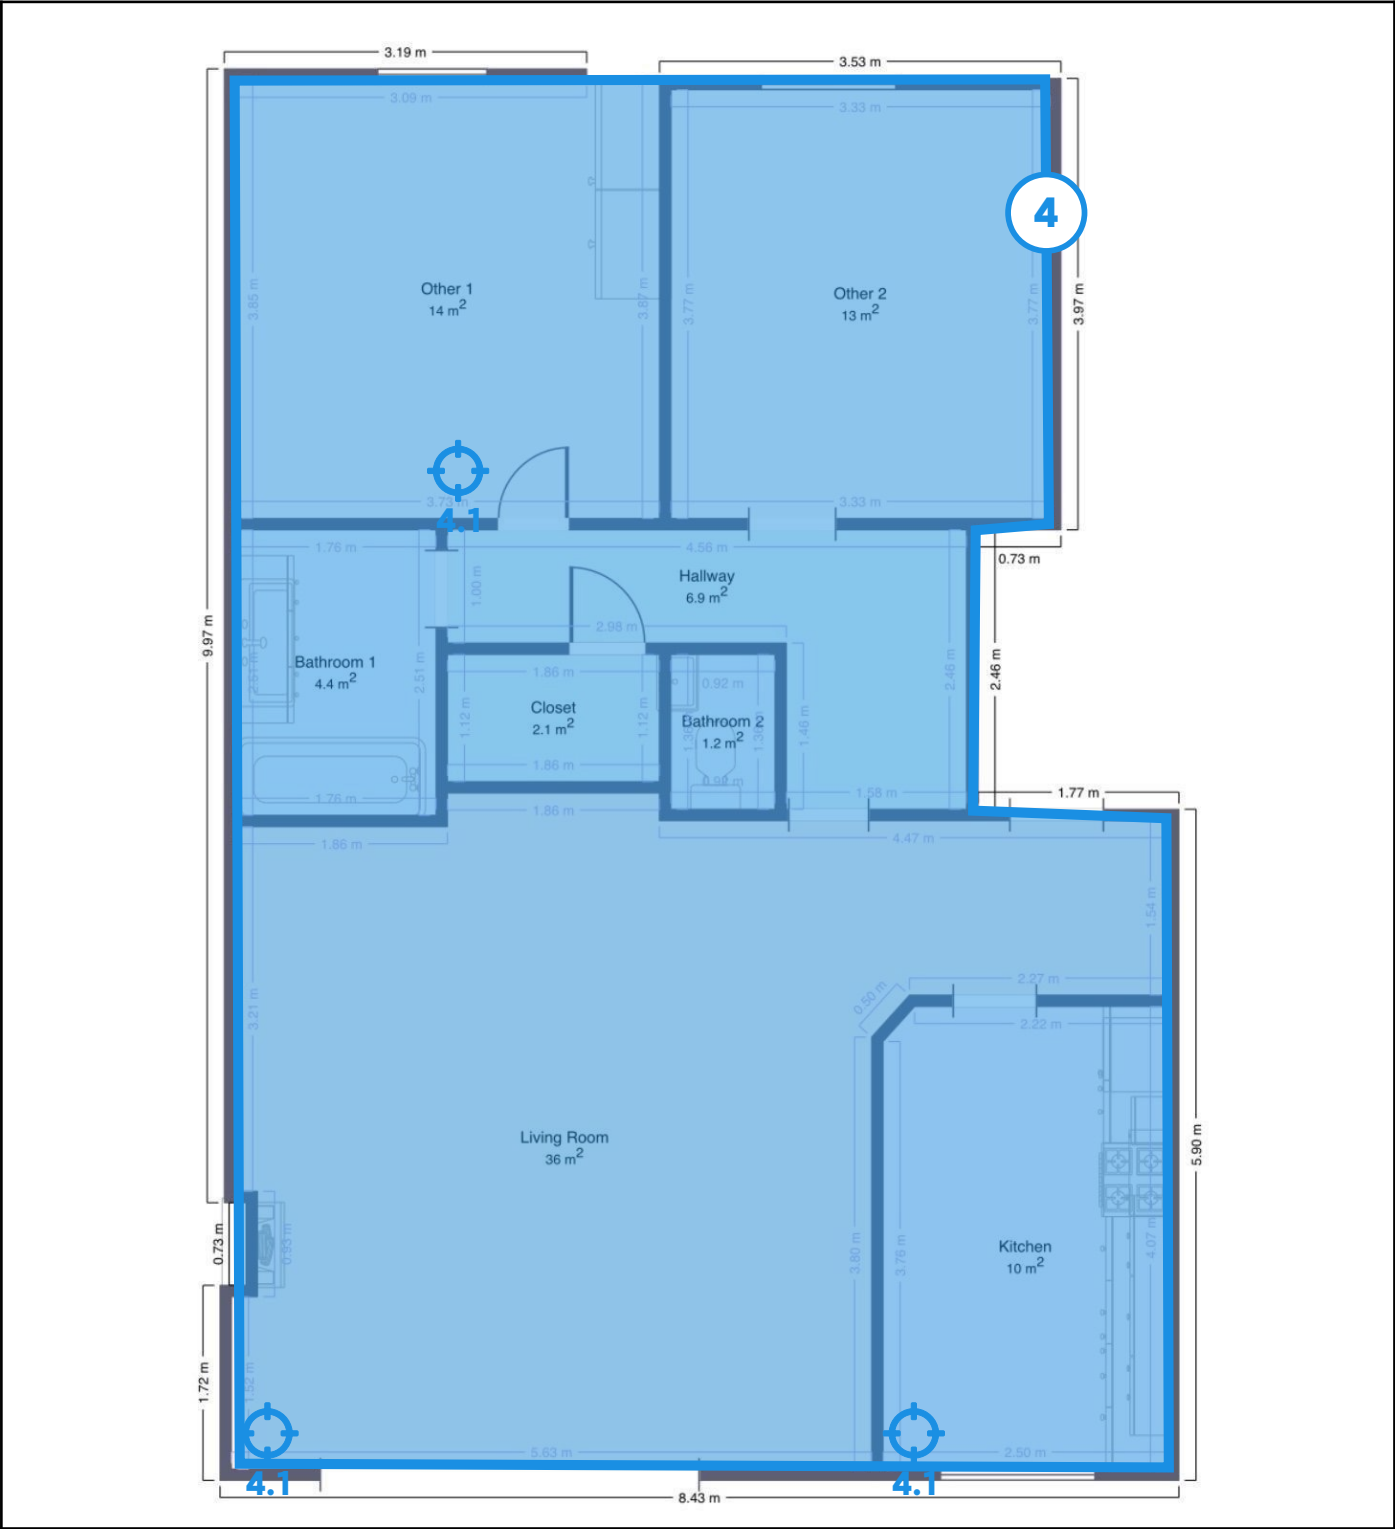
# Plan 1.3: App plafond

| Beschrijving | Type | Actie |
|---|---|---|
| 4. Pleisterwerk plafonds | Geen asbest | - |

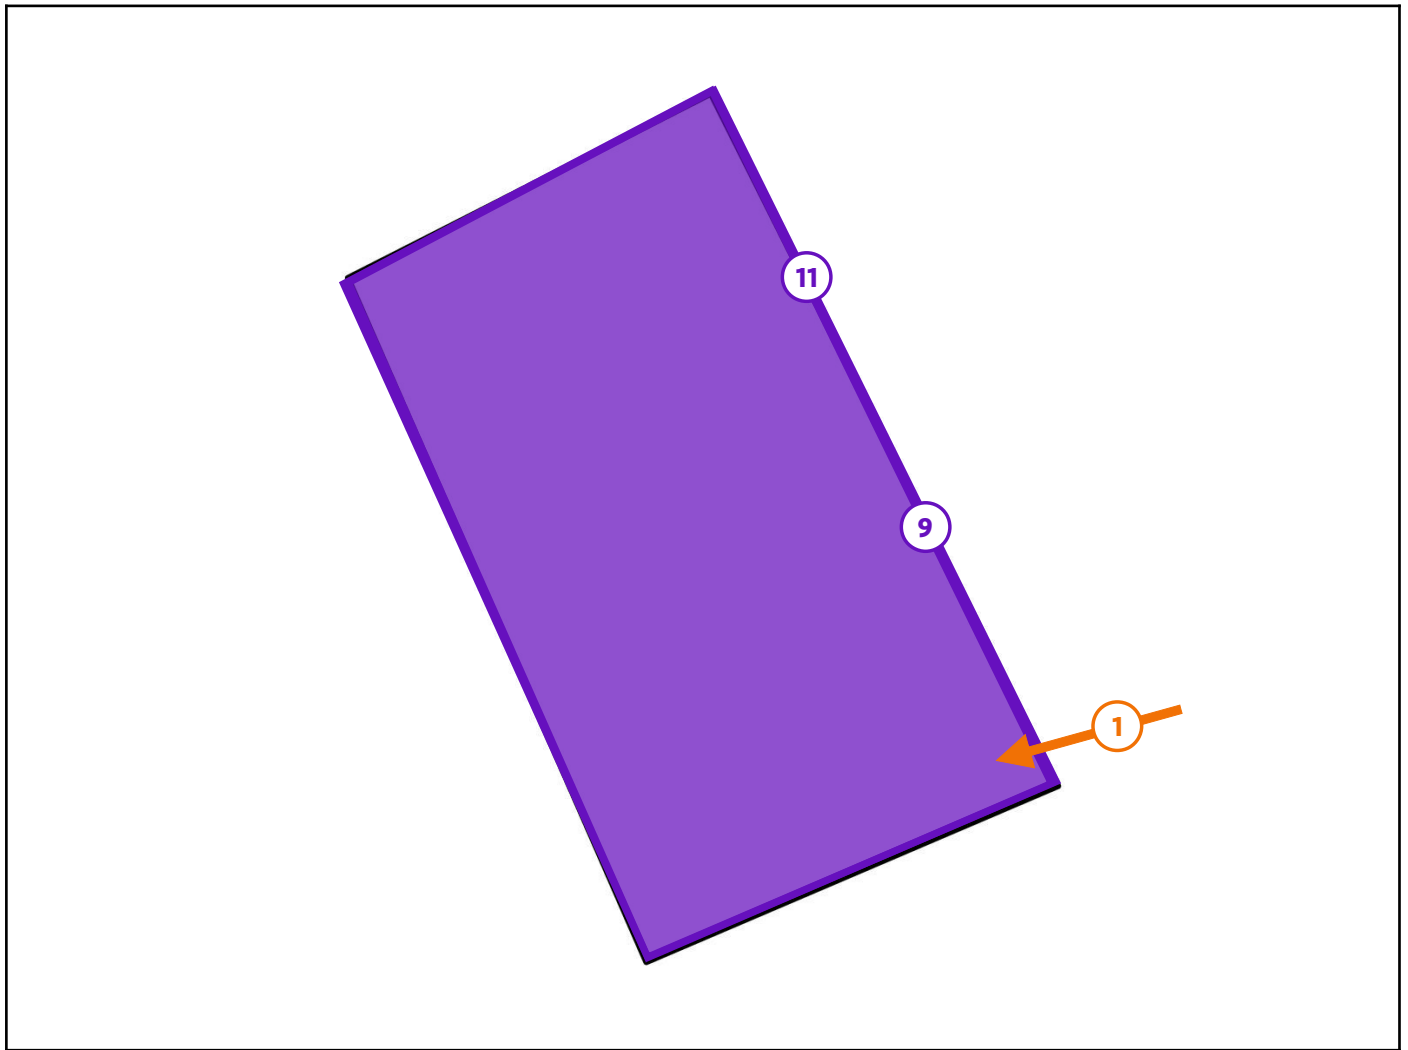
## Plan 2.1: Constructie plan

| Beschrijving | Type | Actie |
|---|---|---|
| 1. Bakeliet schakelaars/stopcontacten | Asbestmateriaal | Verwijderen |
| 9. Onderdak (niet aanwezig) | Overige ruimte of materiaal | - |
| 11. Dakbedekking (niet aanwezig) | Overige ruimte of materiaal | - |

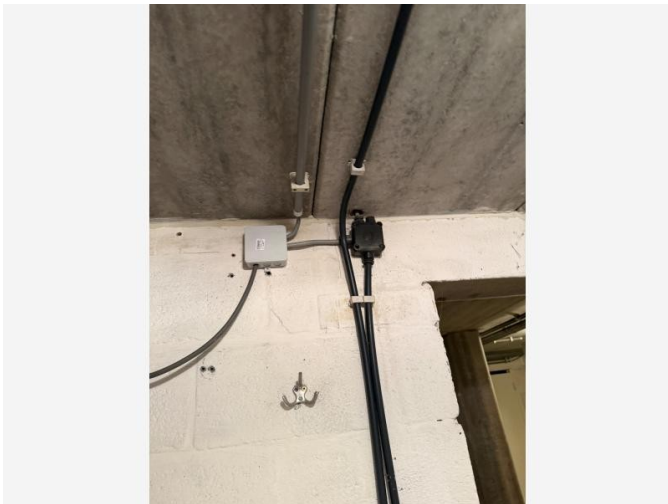
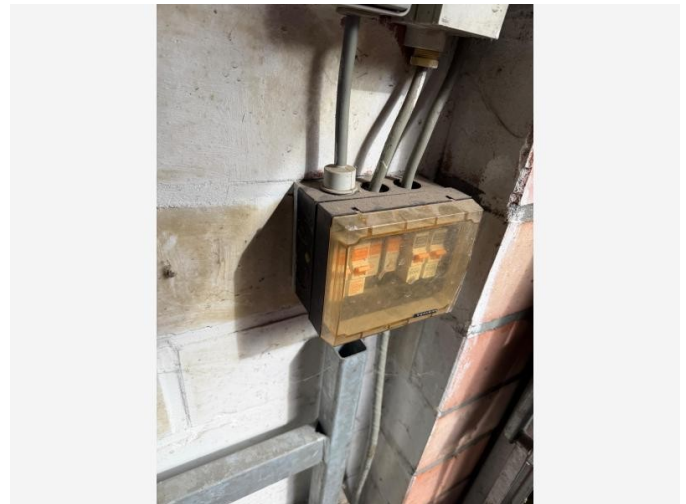
| Eindbeoordeling materiaalrisico | Verhoogd materiaalrisico en/of verhoogde kans op vezelvrijgave |

| Asbestsoort (vezeltype) | Crocidoliet aanwezig |
| Toestand van het materiaal | Licht beschadigd, licht verweerd. Intacte calciumsilicaatplaat of materiaal met categorie 3-gebondenheid |

| Beschrijving | Bakeliet schakelaars/stopcontacten |
| Asbestmateriaal | Plaat, paneel, tablet - Type Bakeliet |
| Identificatiemethode | <p>De asbestdeskundige beoordeelt het materiaal als asbestverdacht en dus asbesthoudend, en dit zonder monstername.</p> <p>Motivatie: De monstername brengt andere schade aan dan schade die inherent is aan de monstername.</p> |
| Opmerking | De hoeveelheid is een zo nauwkeurig mogelijke opmeting. Hieraan kunnen evenwel geen rechten worden ontleend. Monstername niet uitgevoerd wegens risico op beschadiging van een elektrisch component en mogelijke blootstelling aan spanning of storingen in de elektrische installatie. |

Verwijderen

- Zorg voor een veilig beheer. Vermijd het beschadigen van het asbestmateriaal. Controleer de toestand jaarlijks op wijzigingen.
- Voer bijkomende staalname(s) uit.

- Eenvoudige handelingen: mag via doe-het-zelf of door werknemer(s) met opleidingsattest eenvoudige handelingen  
Deze toepassing kan door een aannemer die over een opleidingsattest eenvoudige handelingen beschikt of door een particulier (doe-het-zelf), verwijderd worden indien er geen verhoogd risico op vrijgave van asbestvezels (max. concentratie 0,01 vezels/cm<sup>3</sup> - CODEX Art. VI.3-54) ontstaat en de toepassing voorafgaand wordt gefixeerd/bevochtigd; de individuele elementen zonder machinale werktuigen (boormachine, slijpschijf, hogedrukreiniger,...) en zonder breken of gooien een voor een losgemaakt worden; en ten slotte dubbel en luchtdicht verpakt weggevoerd worden naar een erkend afvalpunt (recyclagepark).

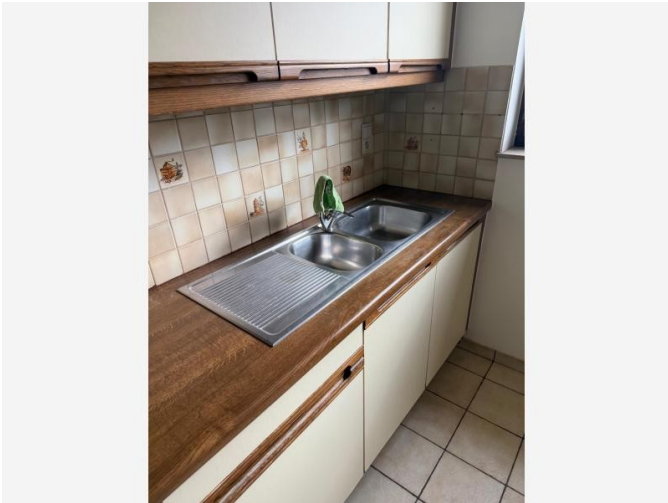
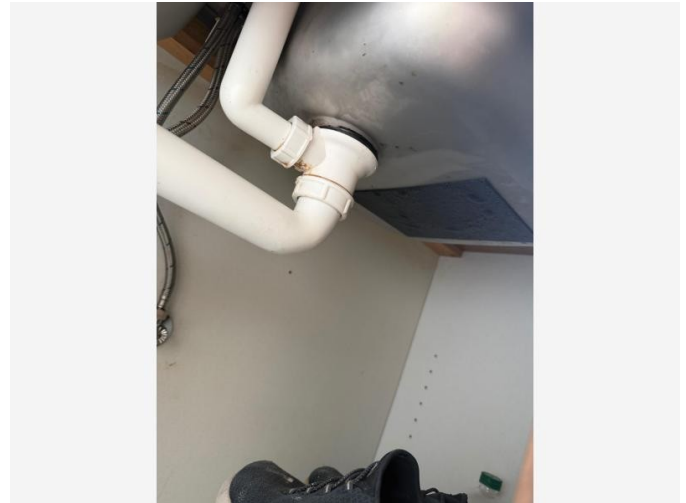
## Fiche 2: Bitumen spoelbak

Geen asbest

| # | Type | Referentie | Resultaat |
|---|---|---|---|
| 2.1 | Puntmonster | P01 | Geen asbest |

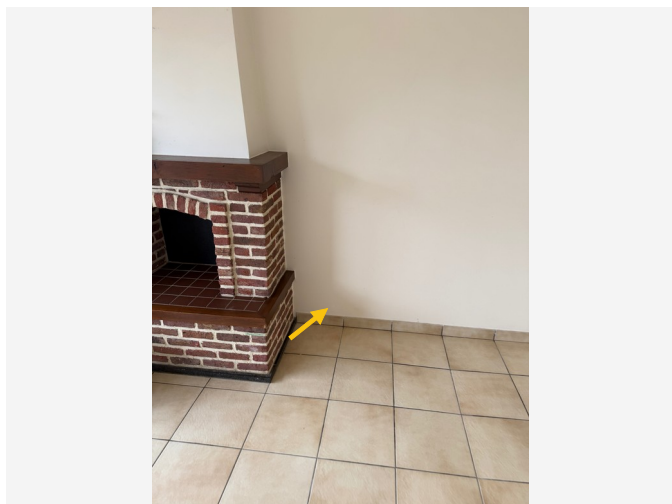
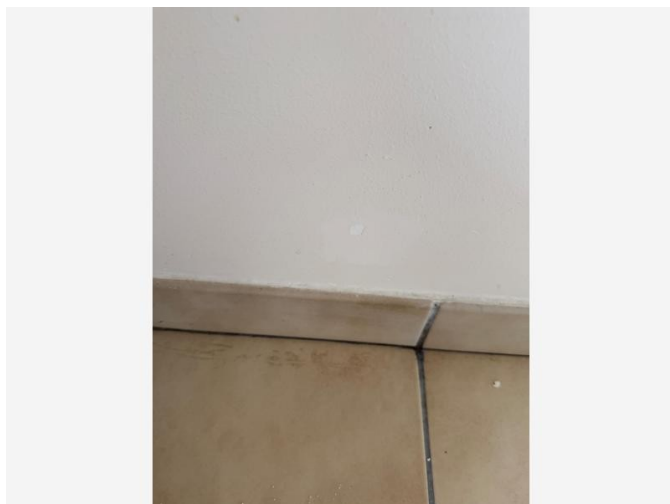
## Fiche 3: Pleisterwerk wanden

Geen asbest

| # | Type | Referentie | Resultaat |
|---|---|---|---|
| 3.1 | Mengmonster | M01 | Geen asbest |

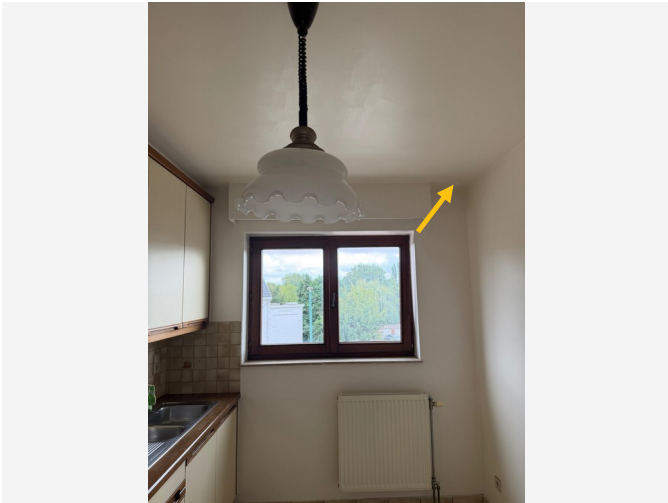
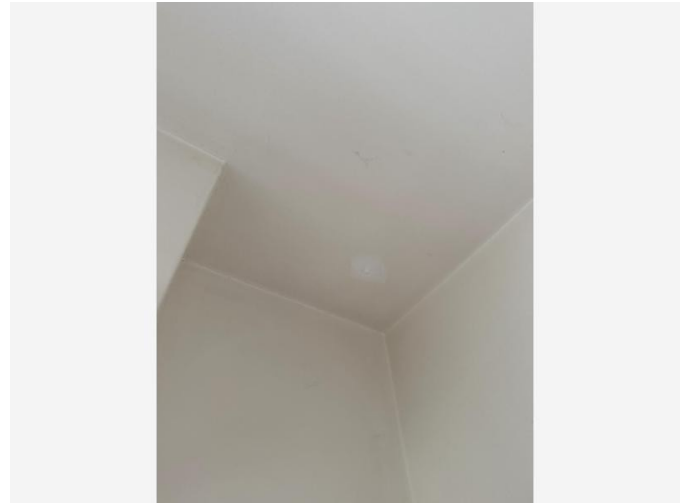
## Fiche 4: Pleisterwerk plafonds

Geen asbest

| # | Type | Referentie | Resultaat |
|---|---|---|---|
| 4.1 | Mengmonster | M02 | Geen asbest |

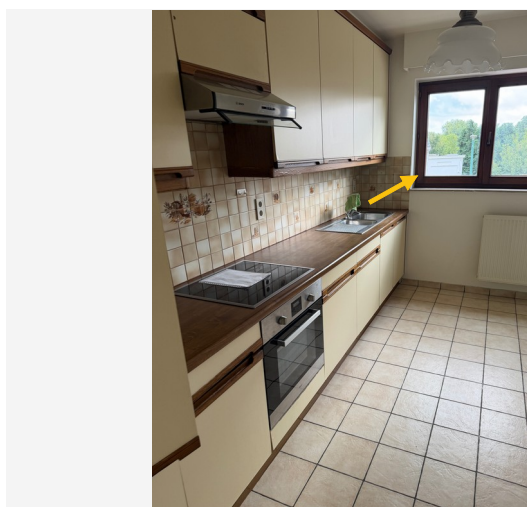
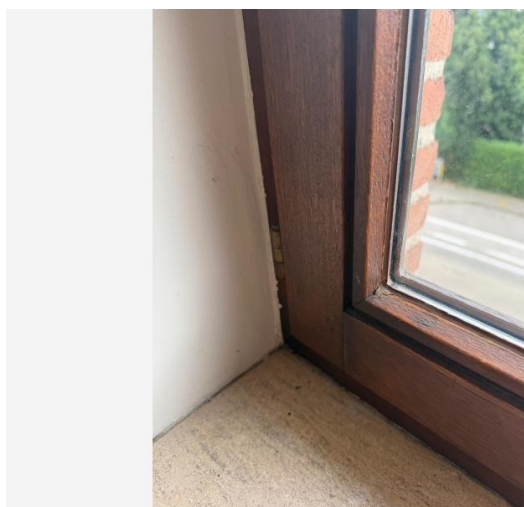
### Fiche 5: Kit aan de ramen

| Beschrijving | Notitie | Terug te vinden op plannen |
|---|---|---|
| Fiche 5: Kit aan de ramen | De kit aan de ramen is niet asbestverdacht. Alle ramen werden gecontroleerd. | - |

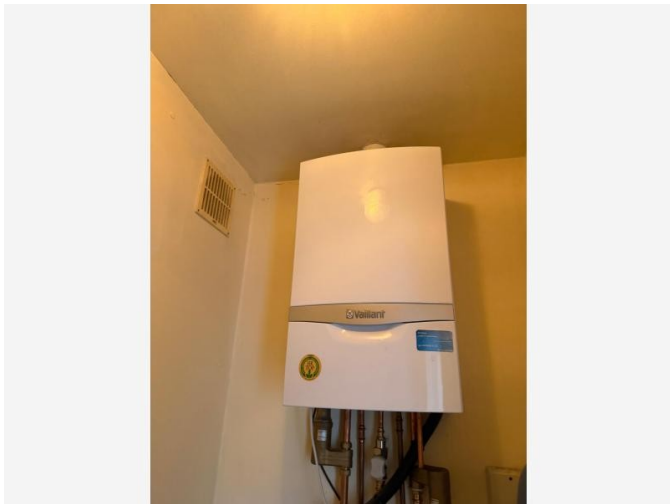
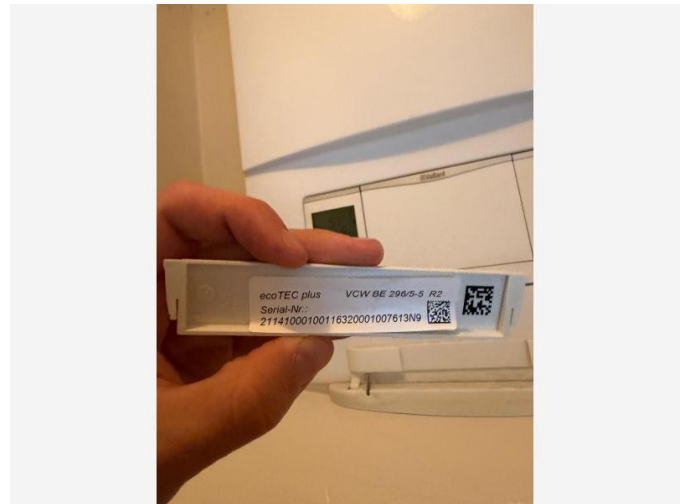
## Fiche 6: CV-ketel (niet verdacht)

| Beschrijving | Notitie | Terug te vinden op plannen |
|---|---|---|
| Fiche 6: CV-ketel (niet verdacht) | De CV-ketel (dichtingen, isolerend materiaal) is niet asbestverdacht. Ketel is van het jaar 2014, zie dataplaat. | - |

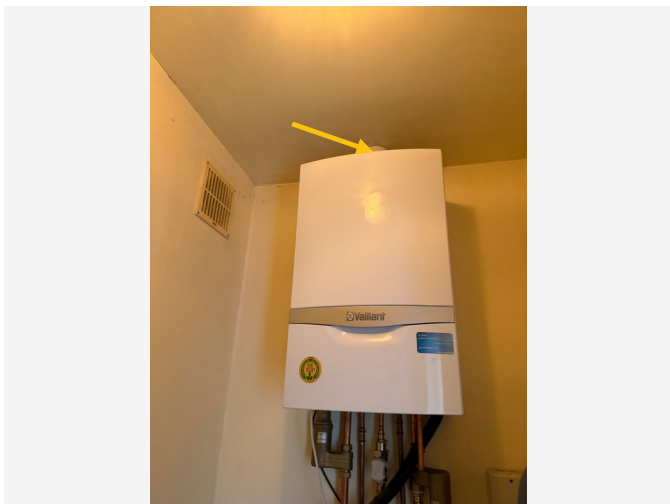
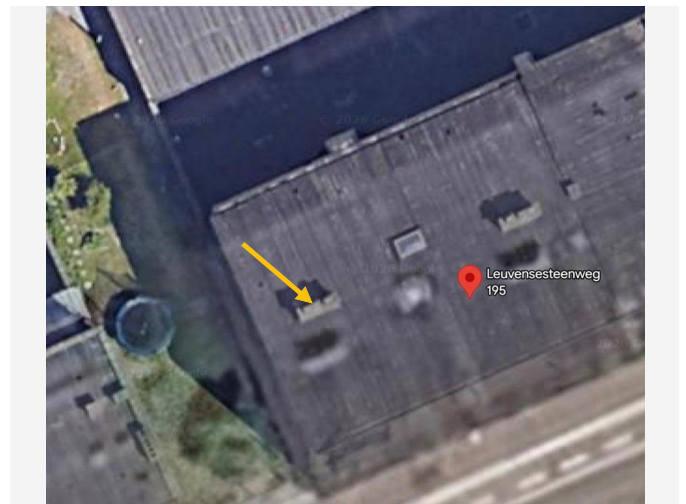
## Fiche 7: Rookgaskanaal (niet verdacht)

| Beschrijving | Notitie | Terug te vinden op plannen |
|---|---|---|
| Fiche 7: Rookgaskanaal (niet verdacht) | Het rookgaskanaal is niet-asbestverdacht. | - |

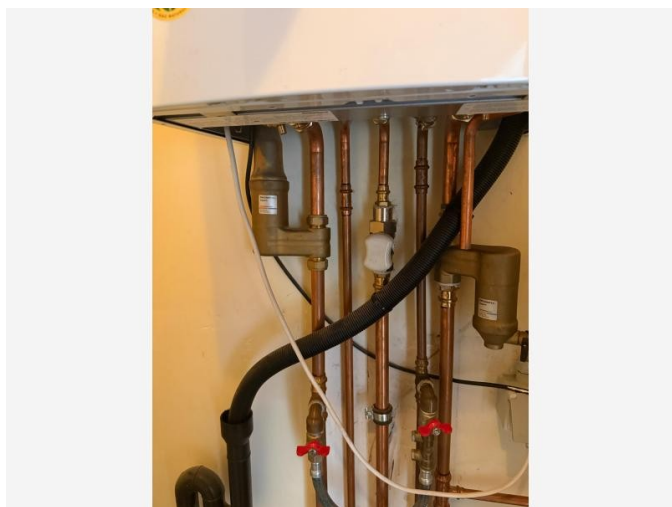
### Fiche 10: Leidingisolatie (niet aanwezig)

| Beschrijving | Notitie | Terug te vinden op plannen |
|---|---|---|
| Fiche 10: Leidingisolatie (niet aanwezig) | Er is geen leidingisolatie aanwezig. | - |
