# Asbestinventarisatetest

Engerstraat 163, 3071 Kortenberg

Attestnummer : 20260327-000361.000

Uitgegeven op : 27.03.2026

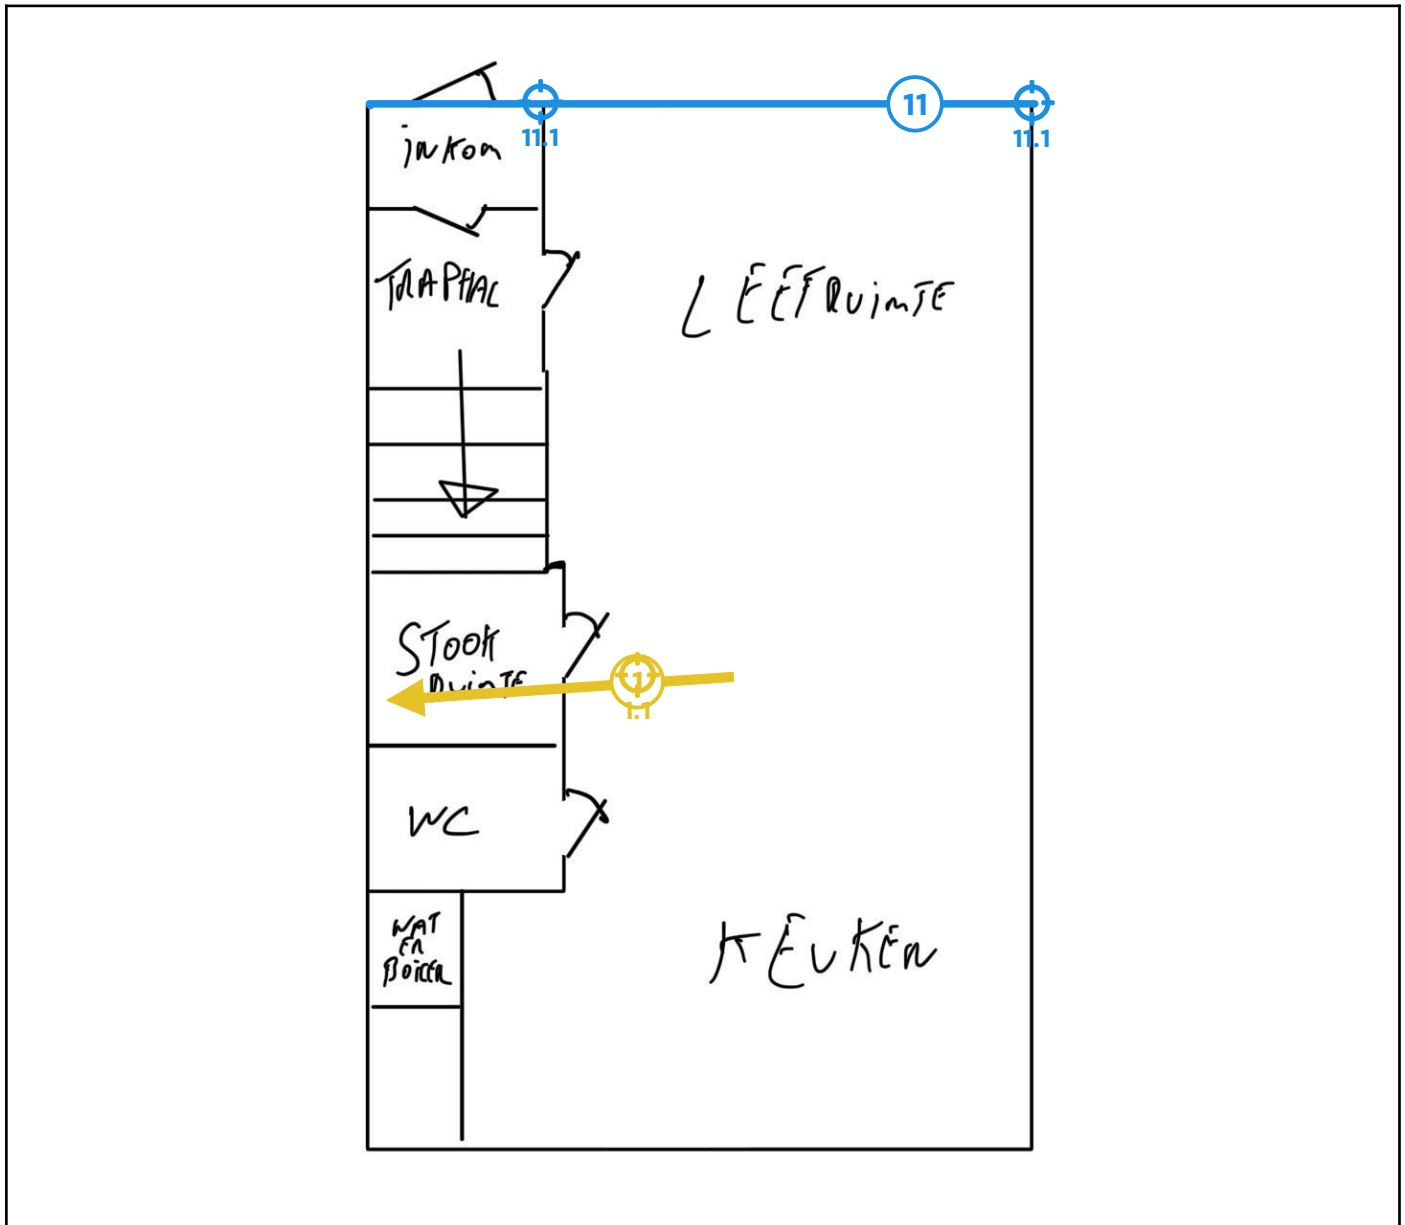
## Plan 1.3: Gelijkvloers crepi en cementbuis

Beschrijving	Type	Actie
1. Cementbuis	Asbestmateriaal	Zorgvuldig beheren
1.1 Code: M04	Puntmonster	-
11. Crepi (buiten) muur	Geen asbest	-
11.1 Code: M07	Mengmonster	-

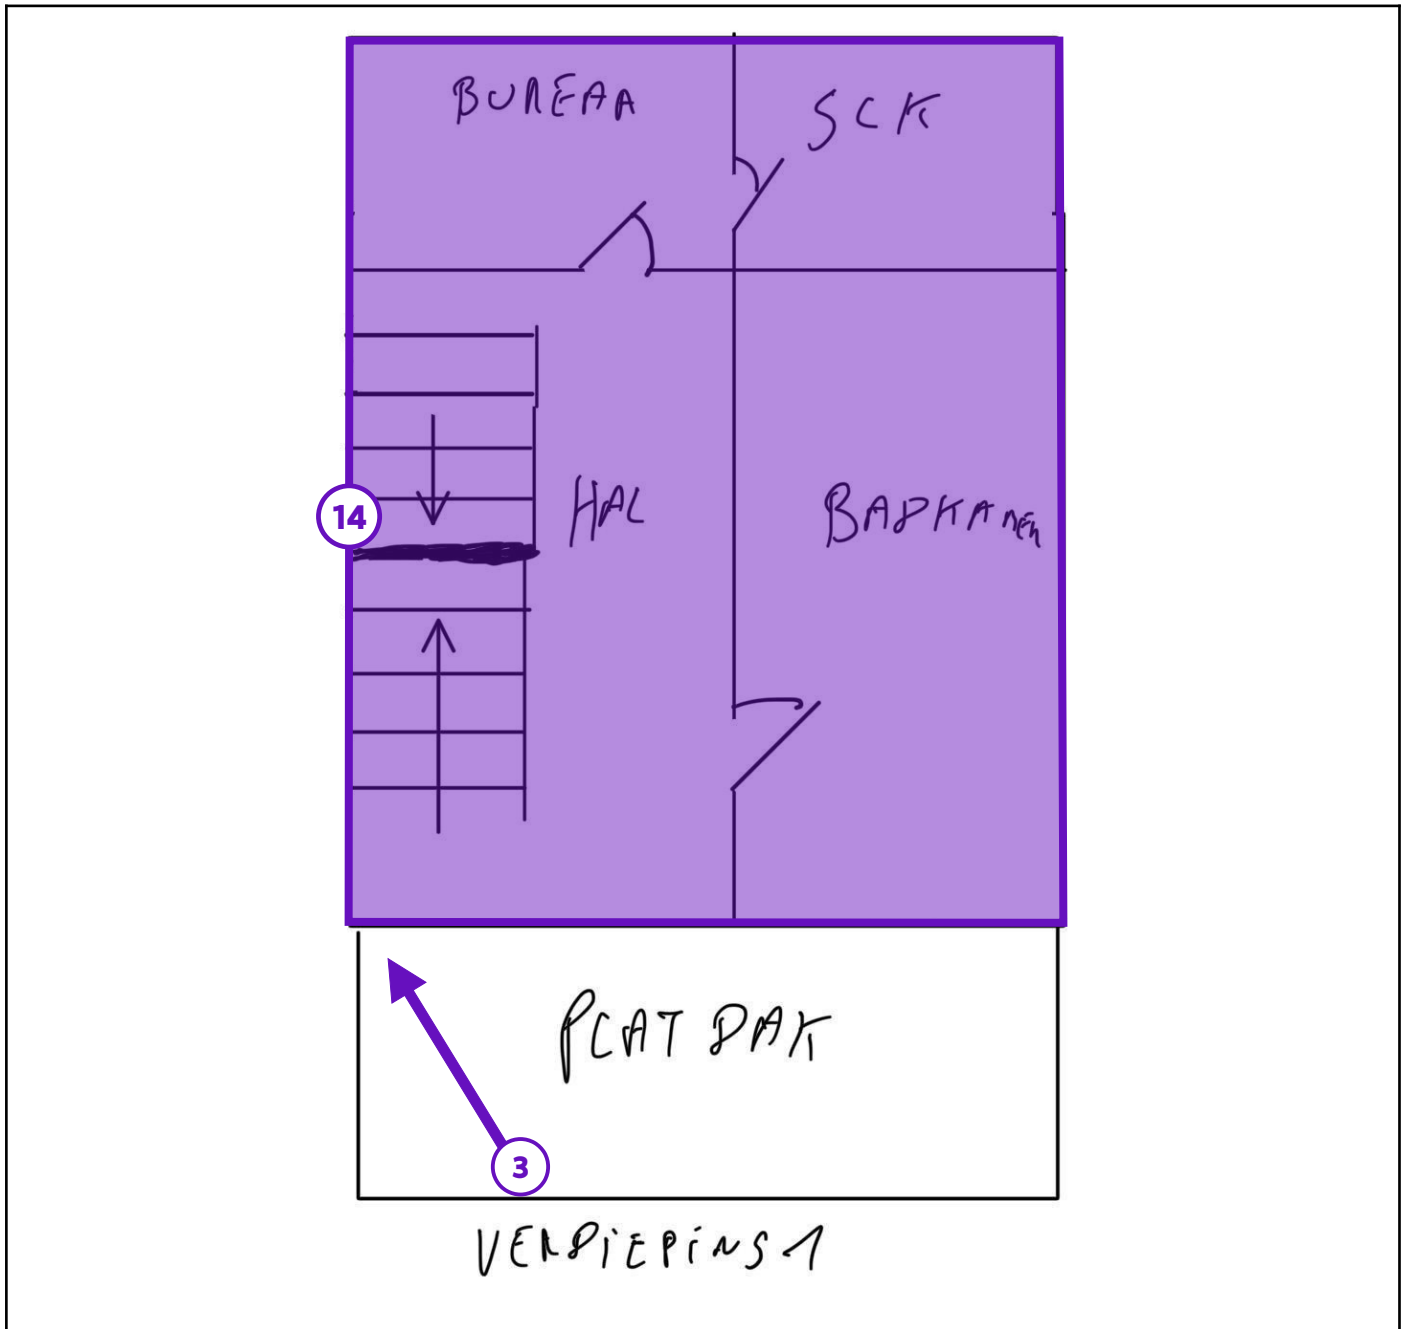
## Plan 1.10: Verdieping 1 plafond en schouw

Beschrijving	Type	Actie
3. Binnenzijde en bovenzijde van de schouw	Beperking	-
14. Plafondafwerking in gipskarton/hout/pvc	Overige ruimte of materiaal	-

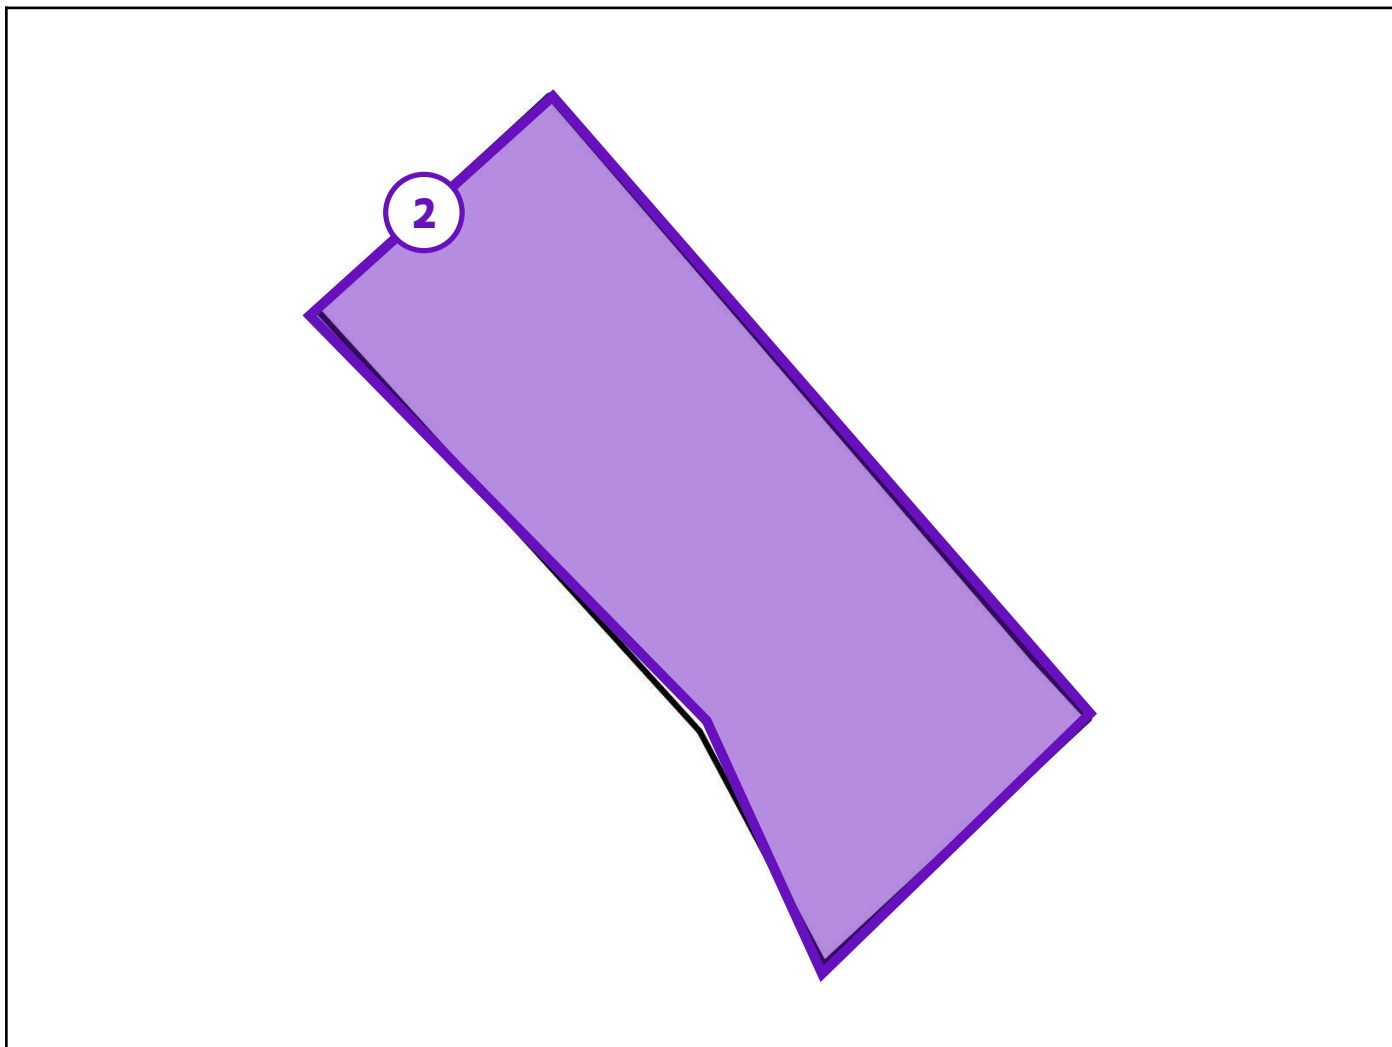
## Plan 1.16: Onderdak

Beschrijving	Type	Actie
2. Onderdak	Beperking	-

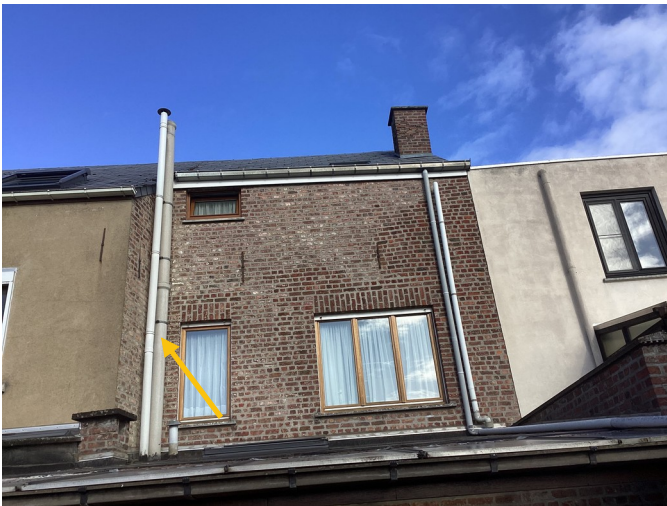
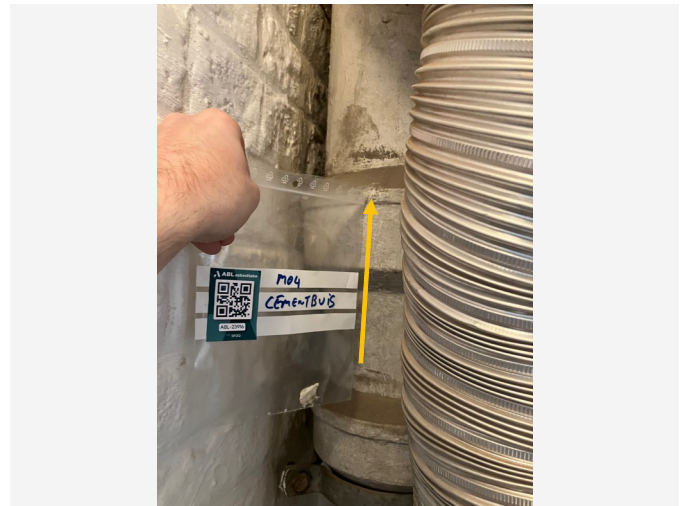
Het asbestmateriaal valt onder de mijlpaal van 2040.

Zorgvuldig beheren

Eindbeoordeling materiaalrisico	Laag materiaalrisico en/of verlaagde kans op vezelvrijgave
---------------------------------	--

Gebondenheid	Categorie 1: hechtgebonden in oorsprong
Asbestsoort (vezeltype)	Alleen chrysotiel aanwezig
Asbestconcentratie	Laag (< 50%)
Afschermingsgraad van het gehele materiaal	Geheel of deels vrij aan binnenluchtstromen
Toestand van het materiaal	Licht beschadigd, licht verweerd. Intacte calciumsilicaatplaat of materiaal met categorie 3-gebondenheid

#	Type	Referentie	Resultaat
1.1	Puntmonster	M04	Chrysotiel

Beschrijving	Cementbuis
Omgeving	Grenst aan binnen- en buitenlucht
Primaire drager	Cementbuis op zolder
Asbestmateriaal	Buis, koker, leiding, pijp, doorvoer
Bindmiddel van asbestmateriaal	Cement
Gebondenheid op basis van bindmiddel	Hecht
Hoeveelheid (lengte - omtrek - dikte - aantal)	<ul style="list-style-type: none"><li>• 11,00 m - 10,00 cm - 2,00 cm - 1 stuk</li></ul>
Totaal volume	0,022 m <sup>3</sup>
Eenvoudig bereikbaar	Nee <ul style="list-style-type: none"><li>• Het asbestmateriaal is bedekt (uitgezonderd laag verf, coating, behang, kunststof, textiel) en het wegnemen van het bedekkende materiaal kan niet zonder het bedekkende materiaal te beschadigen.</li></ul>
Bevestigingswijze	<ul style="list-style-type: none"><li>• Geklemd</li><li>• Verlijmd, ingegoten, versmeerd</li></ul>
Identificatiemethode	Een monstername door de asbestdeskundige met laboanalyse door een asbestlabo.
Destructieve handeling voor identificatie	Nee

- Zorg voor een veilig beheer. Vermijd het beschadigen van het asbestmateriaal. Controleer de toestand jaarlijks op wijzigingen.
- Verwijder dit asbestmateriaal zo snel mogelijk. Volg de toestand goed op.
- Voer bijkomende staalname(s) uit.

- Hermetische zone (erkend asbestverwijderaar)  
Bij deze verwijdering van asbestmaterialen bestaat er een grote kans op vrijkomen van asbestvezels. Daarom mag dit enkel verwijderd worden door een erkend asbestverwijderaar in een hermetische zone. Bij het verwijderen moet steeds rekening worden gehouden met alle milieu- en veiligheidsvoorschriften. Codex boek VI, titel 3 of de website van OVAM

De aannemer of erkend asbestverwijderaar staat zelf in voor het correct afvoeren van het asbestafval. Dit kan absoluut niet verwijderd worden door een doe-het-zelver.

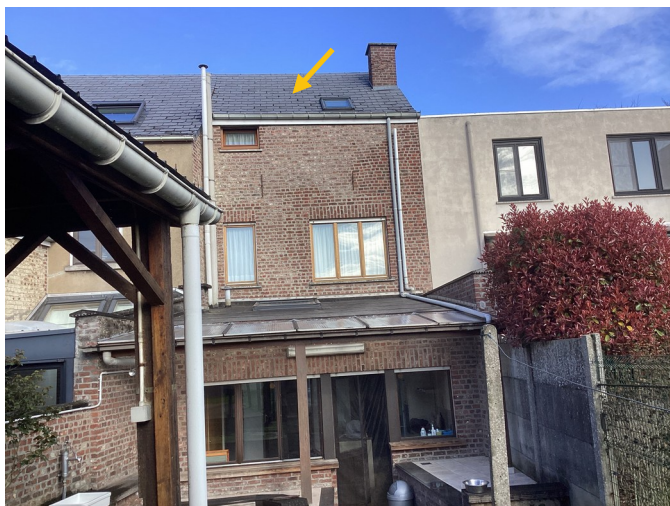
Situeringfoto

**Reden:** Het te onderzoeken materiaal situeert zich hoger dan 3,50 m te rekenen vanaf een veilige ondergrond

**Uitleg van de asbestdeskundige:** Aangezien het onderdak niet zichtbaar is langs de binnenkant van het dak wegens dat dit afgewerkt is, en vanuit de zolder(raam) niet vaststelbaar is welk onderdak er aanwezig is en er ook de beperking is van de hoogte wordt hier een beperkingsfiche van middellange termijn opgemaakt. Deze verplicht te beschrijven ruimte of materiaal is niet waarneembaar waardoor er op dit ogenblik in de databank geen adviesfiche voor kan opgesteld worden. Bij het beperkingstype duidt die middellange termijn aan.

(Asbest)materiaal	Dak- en gevelbekleding - Plaat
Karakterisatie	Asbest (verdacht)
Primaire drager	Schuin dak

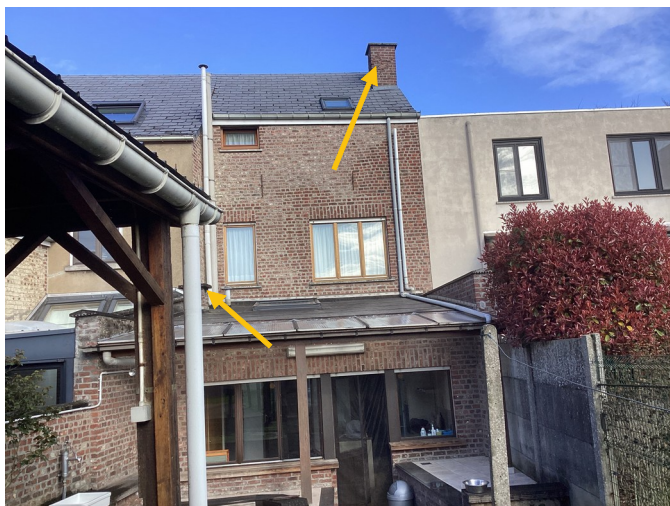
Situeringfoto

**Reden:** Het te onderzoeken materiaal situeert zich hoger dan 3,50 m te rekenen vanaf een veilige ondergrond

**Uitleg van de asbestdeskundige:** De binnenzijde van de schouw kon niet geïnspecteerd worden. Ook van buitenaf was inspectie onmogelijk omwille van de hoogte(hoger dan 3.5m). Asbestverdachte toepassingen kunnen aanwezig zijn. Dit betreft een beperking op middellange termijn.

(Asbest)materiaal	Rookgaskanaal
Karakterisatie	Asbest (verdacht)
Primaire drager	HVAC infrastructuur en uitrusting

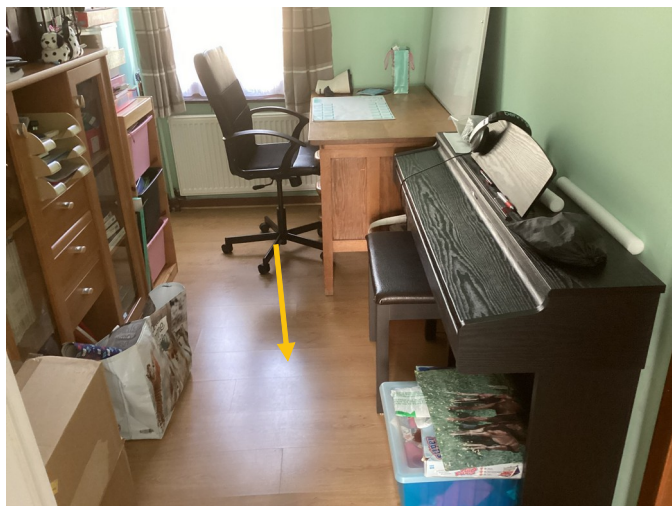
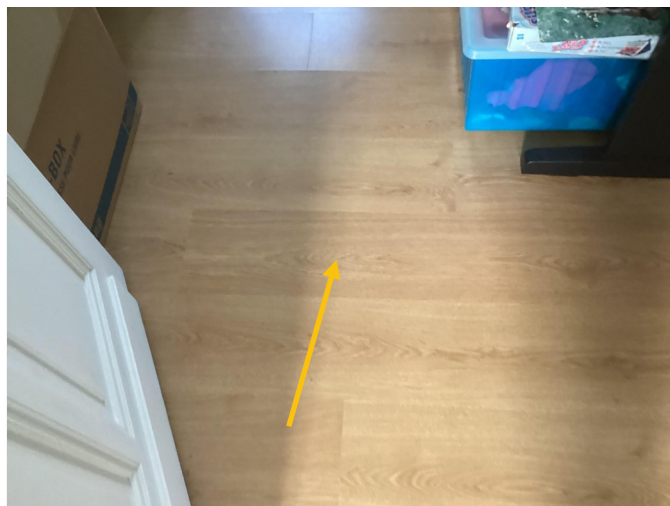
Het aanwezige parket/laminaat is niet asbestverdacht. De onderliggende laag was echter niet inspecteerbaar zonder destructie tijdens de inspectie. Mogelijk is de onderliggende laag asbestverdacht.

<b>Basis voor advies</b>	De asbestdeskundige beoordeelt het materiaal als niet-asbestverdacht.
<b>Primaire drager</b>	Vloer
<b>(Asbest)materiaal</b>	In-situ afwerkingslagen - Lijm laag
<b>Bindmiddel</b>	Lijm
<b>Gebondenheid bindmiddel</b>	Hecht

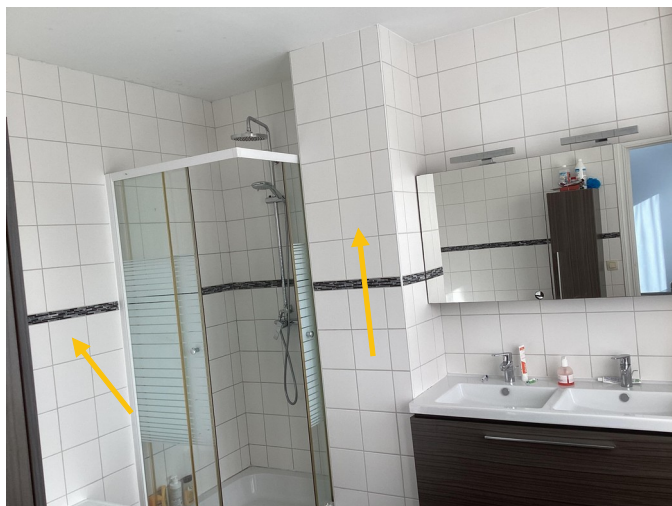
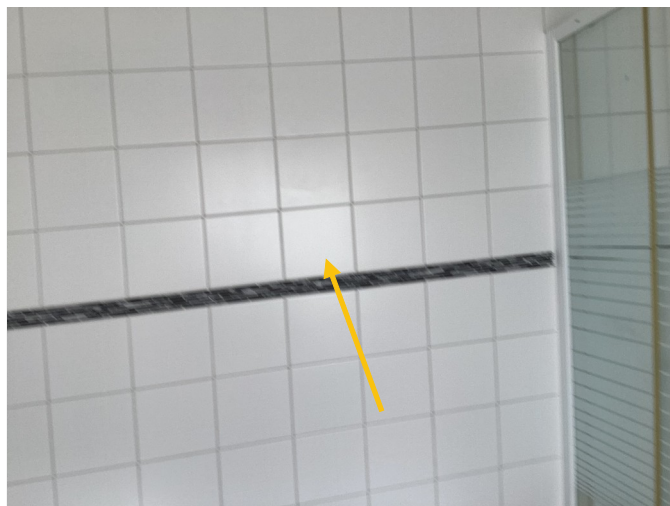
Op moment van de inspectie kon niet worden nagegaan of de tegellijm achter de muurtegels/plinten asbestverdacht is. Bij renovatie of verwijdering van de tegels dient het materiaal te worden geanalyseerd voor de werken van start gaan.

<b>Basis voor advies</b>	Beoordeling op basis van expertise, zonder een vaststelling door de asbestdeskundige.
<b>Primaire drager</b>	Binnenwand
<b>(Asbest)materiaal</b>	In-situ afwerkingslagen - Lijm laag

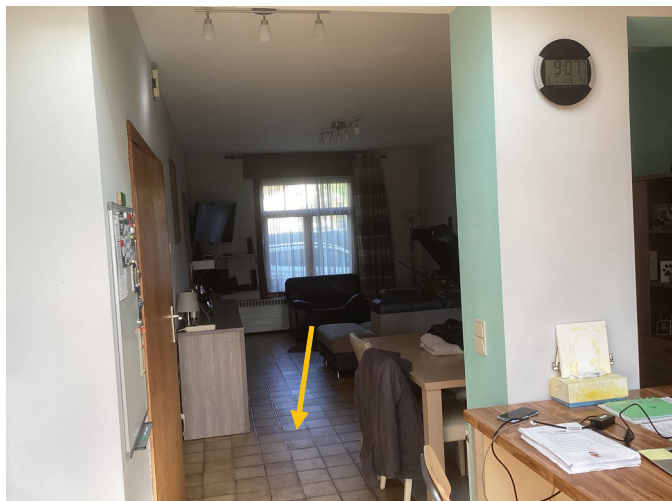
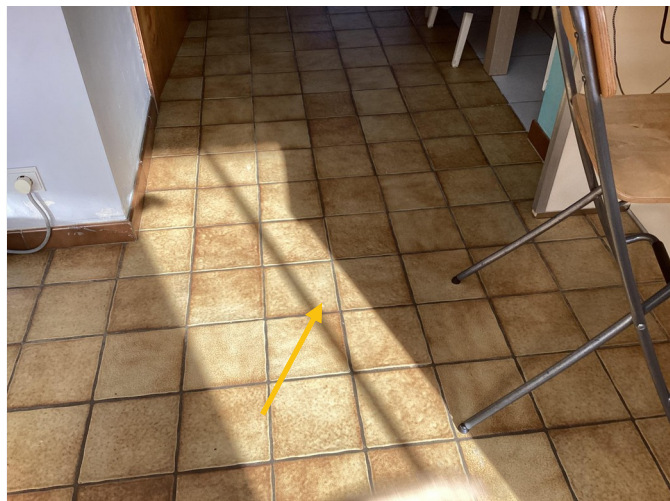
# Fiche 6: Tegellijm onder vloertegels en achter plinttegels

Op moment van de inspectie kon niet worden nagegaan of de tegellijm onder de vloertegels of achter de plinttegels asbestverdacht is. Bij renovatie of verwijdering van de tegels dient het materiaal te worden geanalyseerd voor de werken van start gaan.

Basis voor advies	Beoordeling op basis van expertise, zonder een vaststelling door de asbestdeskundige.
(Asbest)materiaal	In-situ afwerkingslagen - Lijm laag

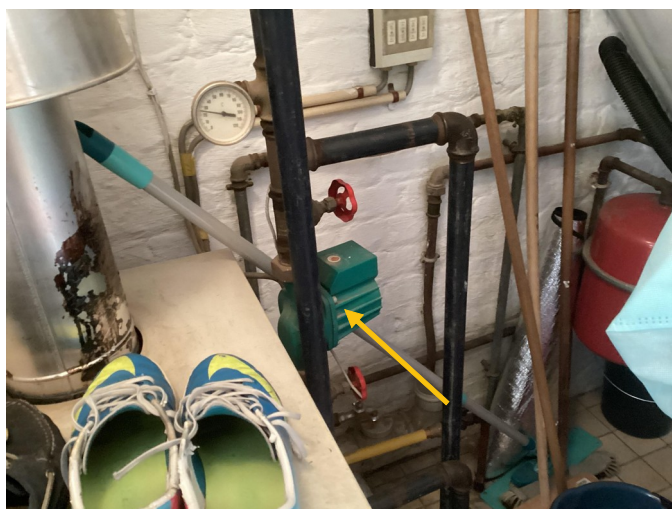
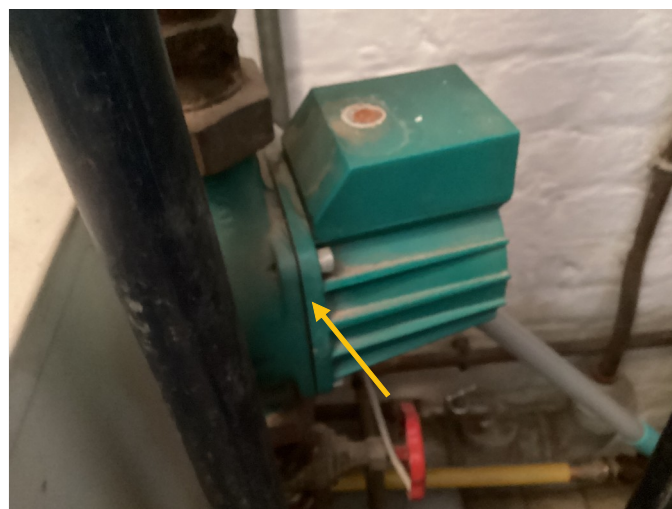
### Fiche 17: Brander/CV-ketel - Isolatie/pakkingen.

Beschrijving	Notitie	Terug te vinden op plannen
Fiche 17: Brander/CV-ketel - Isolatie/pakkingen.	Mogelijk bevat de brander/CV-ketel asbestverdachte isolatie en/of pakkingen. Inspectie zonder demontage was niet mogelijk op moment van de inspectie.	Plan 1.5: Gelijkvloers tegels wanden pakking
