# Asbestinventarisatattest

Sint-Pietersplein 10, 3071 Kortenberg

Attestnummer : 20260708-000108.000

Uitgegeven op : 08.07.2026

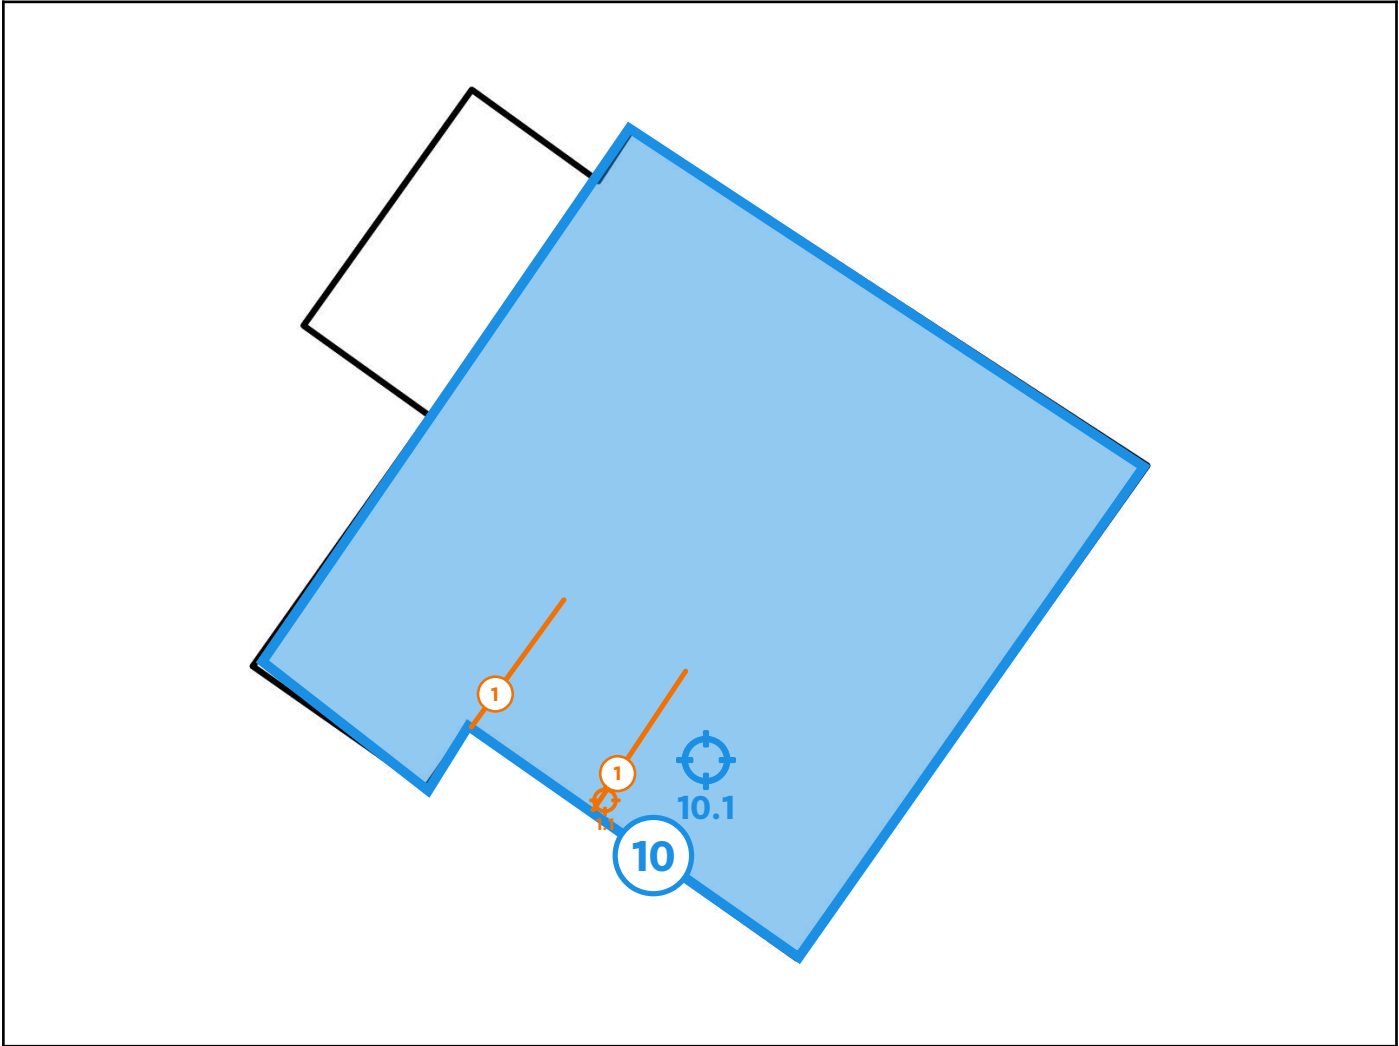
# Plan 1.8: Woning plan

| Beschrijving | Type | Actie |
|---|---|---|
| 1. Gevelleien | Asbestmateriaal | <a href="#">Verwijderen</a> |

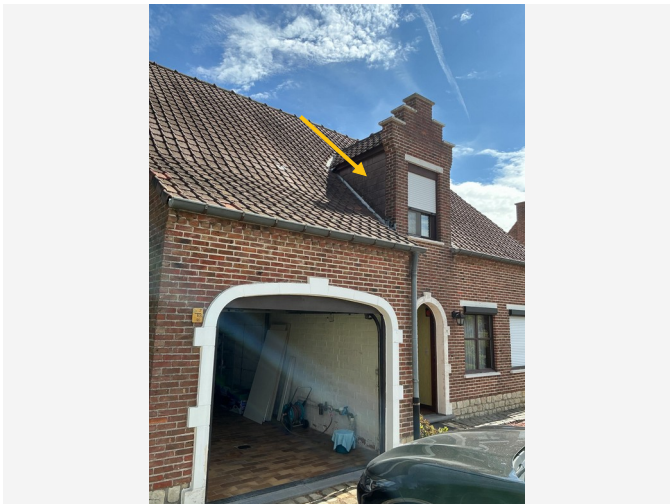
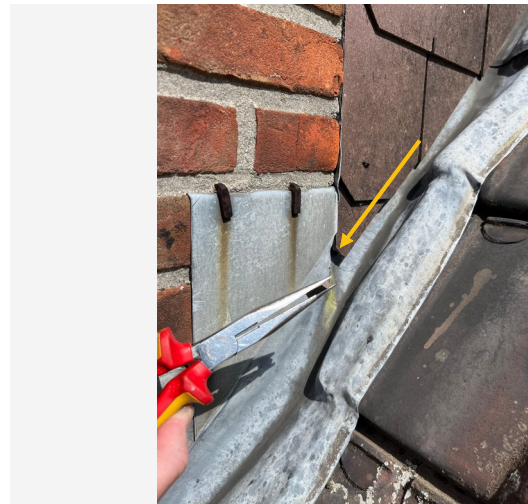
| Eindbeoordeling materiaalrisico | Verhoogd materiaalrisico en/of verhoogde kans op vezelvrijgave |

| Toestand van het materiaal | Matig beschadigd, matig verweerd |

| # | Type | Referentie | Resultaat |
|---|---|---|---|
| 1.1 | Puntmonster | M03 | Chrysotiel |

| Asbestmateriaal | Dak- en gevelbekleding - Lei, shingle |

Verwijderen

- Hemelwater dat afspoelt van asbestcement daken of gevels kan asbestdeeltjes bevatten. Gebruik het enkel voor gesloten circuits (bv. spoelen toiletten). Reinig na het vervangen van het dak of de gevel de dakgoten en regenwaterput of -ton om asbesthoudend sediment of slib te verwijderen

- Eenvoudige handelingen: mag via doe-het-zelf of door werknemer(s) met opleidingsattest eenvoudige handelingen  
Bij het uitvoeren van eenvoudige handelingen, zoals toegestaan via doe-het-zelfmethoden of door werknemers met een opleidingsattest, is het gebruik van de juiste persoonlijke beschermingsmiddelen (PBM's) verplicht om blootstelling aan asbestvezels te voorkomen. Wij adviseren echter om asbest te laten verwijderen door een werknemer met opleidingscertificaat. Maar het is ook toegestaan via de doe-het-zelfmethode, mits de juiste voorzorgsmaatregelen en PBM's in acht worden genomen. De te gebruiken PBM's zijn:
  - FFP3-mondmasker of halfgelaatsmasker met P3 filter
  - wegwerpoverall (Tyvek CATIII, type 5 en 6)

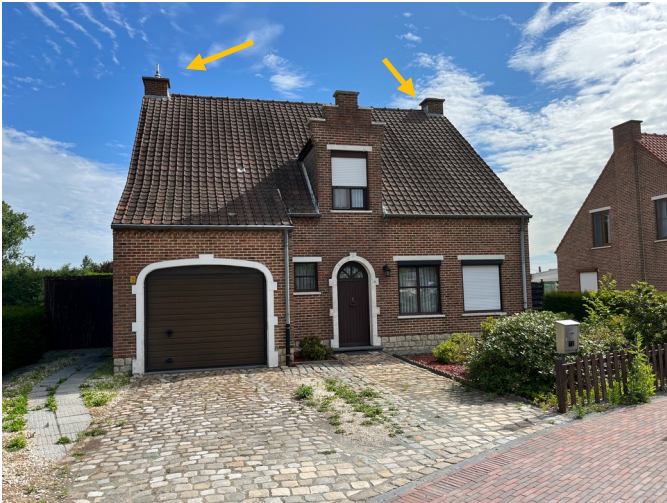
*Situeringsfoto*

**Reden:** Het te onderzoeken materiaal situeert zich hoger dan 3,50 m te rekenen vanaf een veilige ondergrond

**Uitleg van de asbestdeskundige:** De binnenzijde van de schouw kon niet geïnspecteerd worden. Ook van buitenaf was inspectie onmogelijk omwille van de hoogte(hoger dan 3.5m). Asbestverdachte toepassingen kunnen aanwezig zijn. Dit betreft een beperking op middellange termijn.

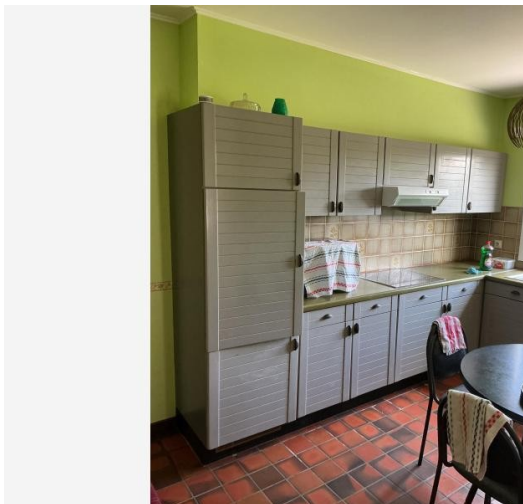
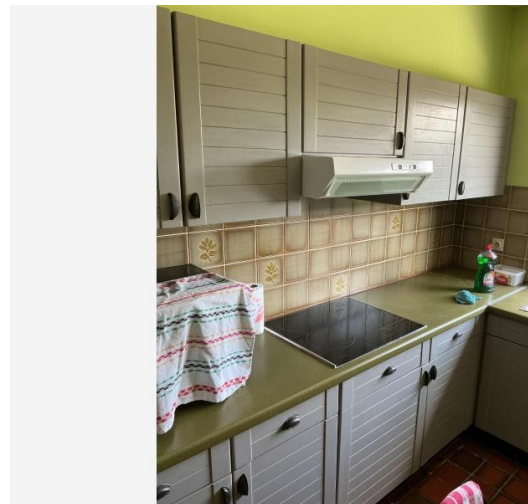
Er zijn inbouwkasten geplaatst. Zonder destructie is het niet mogelijk om na te gaan of er asbestverdachte materialen aanwezig zijn achter de inbouwkasten. De inbouwkasten zelf zijn niet asbestverdacht.

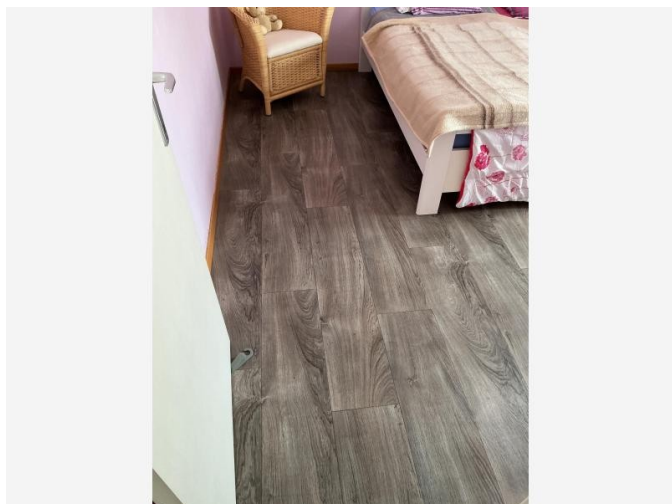
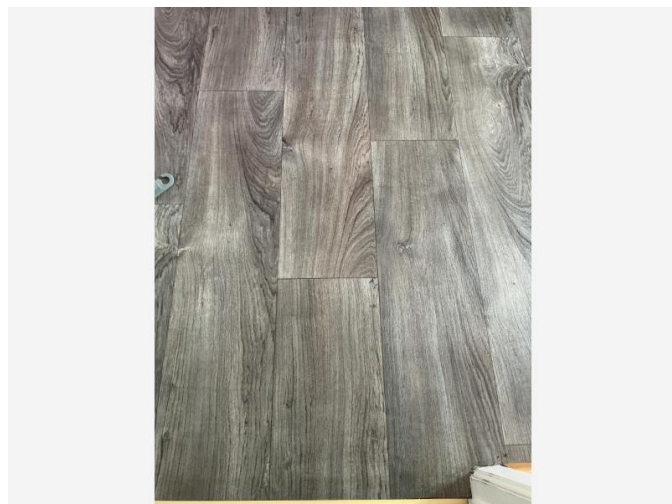
De aanwezige vloerbekleding is niet asbestverdacht. De onderliggende laag was echter niet inspecteerbaar zonder destructie tijdens de inspectie. Mogelijk is de onderliggende laag asbestverdacht.

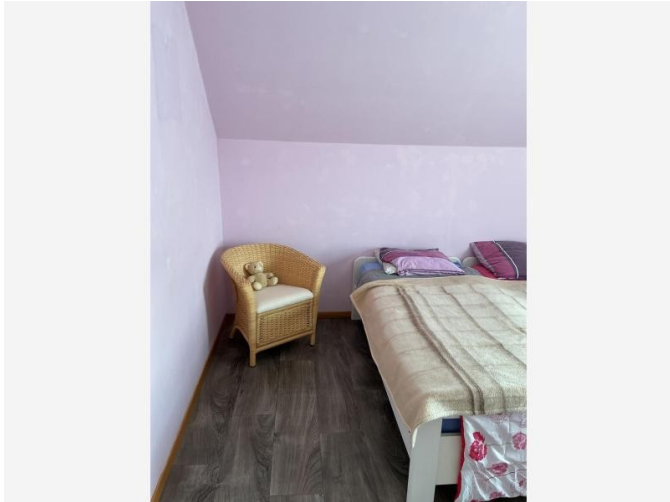
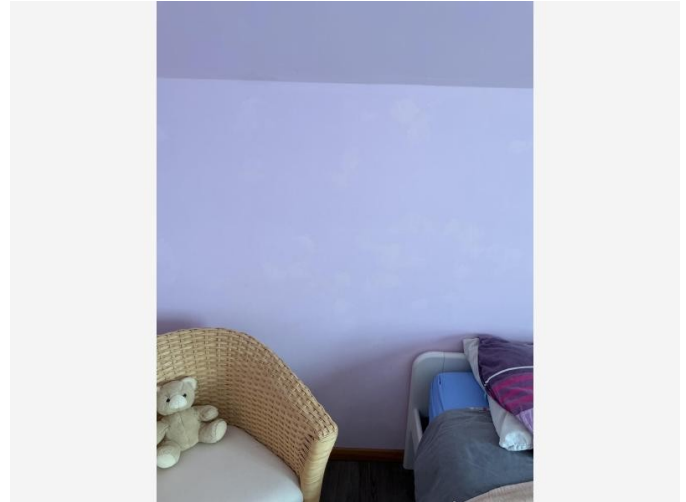
## Fiche 6: Valse wand(en)/voorzetswand(en) – Gipskarton-Pvc-hout

De valse wanden zijn niet asbestverdacht. Zonder destructief onderzoek is niet na te gaan of er zich asbesthoudende materialen achter bevinden.

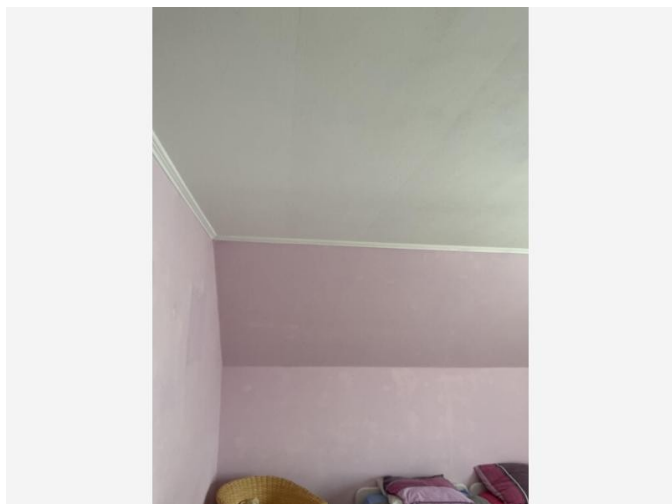
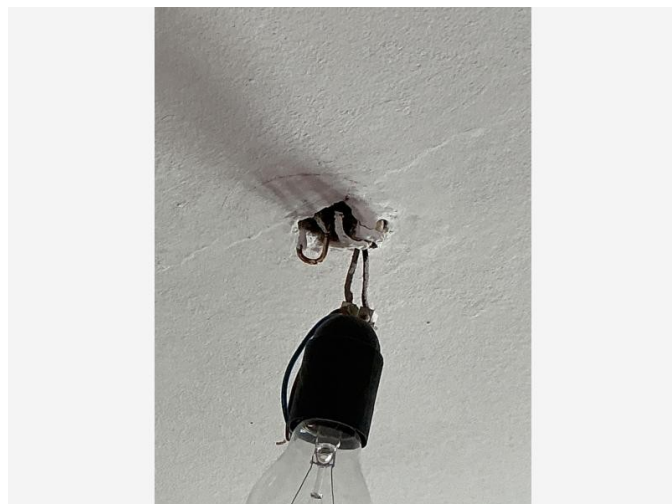
Het plafond bestaat uit niet-asbestverdachte gipskartonplaten/hout-/pvc platen . Zonder destructie is het niet mogelijk om na te gaan of er asbestverdachte materialen aanwezig zijn achter de gipskartonplaten/hout-/pvc platen.

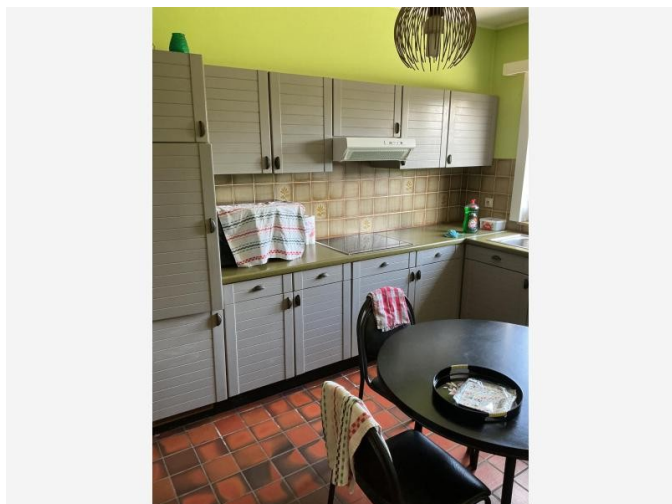
Op moment van de inspectie kon niet worden nagegaan of de tegellijm achter de muurtegels/plinten asbestverdacht is. Bij renovatie of verwijdering van de tegels dient het materiaal te worden geanalyseerd voor de werken van start gaan.

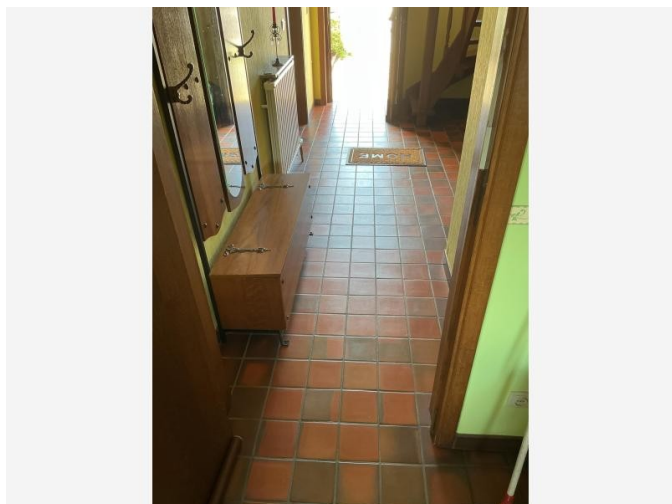
Op moment van de inspectie kon niet worden nagegaan of de tegellijm onder de vloertegels of achter de plinttegels asbestverdacht is. Bij renovatie of verwijdering van de tegels dient het materiaal te worden geanalyseerd voor de werken van start gaan.
