# Asbestinventarisatetest

Krommestraat 4, 1970 Wezembeek-Oppem

Attestnummer : 20260624-000199.000

**Niet-asbestveilig**

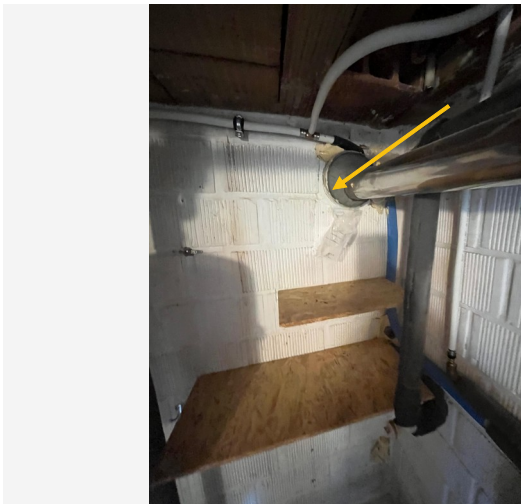
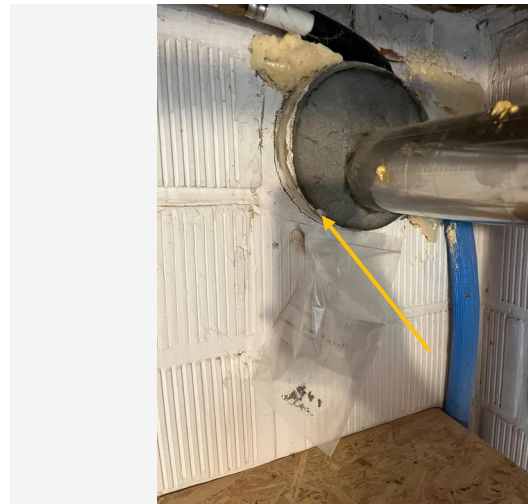
Het asbestmateriaal valt onder de mijlpaal van 2040.

| Eindbeoordeling materiaalrisico | Verhoogd materiaalrisico en/of verhoogde kans op vezelvrijgave |

| Asbestsoort (vezeltype) | Crocidoliet aanwezig |
| Toestand van het materiaal | Licht beschadigd, licht verweerd. Intacte calciumsilicaatplaat of materiaal met categorie 3-gebondenheid |

| # | Type | Referentie | Resultaat |
|---|---|---|---|
| 1.1 | Puntmonster | M03 | Chrysotiel, Crocidoliet |

| Beschrijving | Asbestcementbuis(doorvoer rookgaskanaal) |

Maatregelen nemen

- Zorg voor een veilig beheer. Vermijd het beschadigen van het asbestmateriaal. Controleer de toestand jaarlijks op wijzigingen.

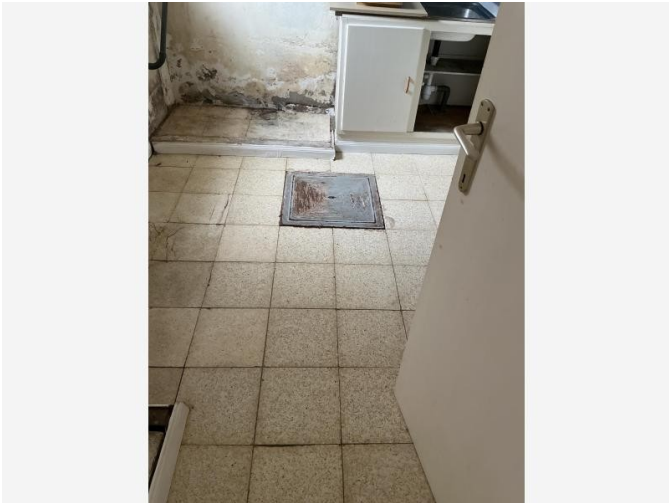
Situeringsfoto

**Reden:** Putdeksels onmogelijk te openen zonder destructie

**Uitleg van de asbestdeskundige:** Sterk geoxideerd putdeksel, waardoor realistische kans op uiteenvallen en bv. snijwonden tot gevolg

putdeksels onmogelijk te openen zonder destructieve handelingen.

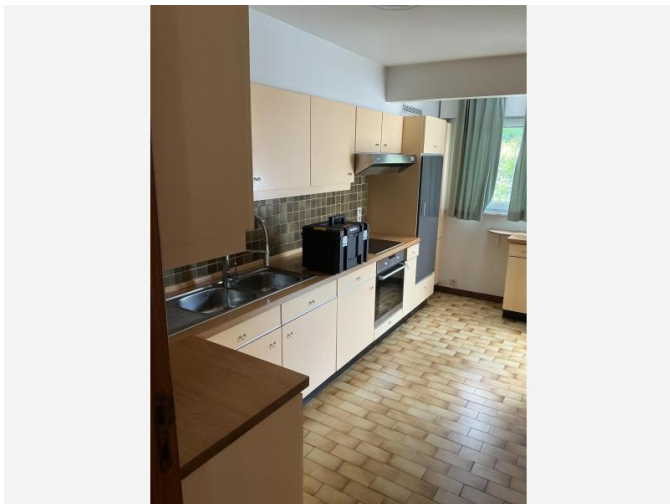
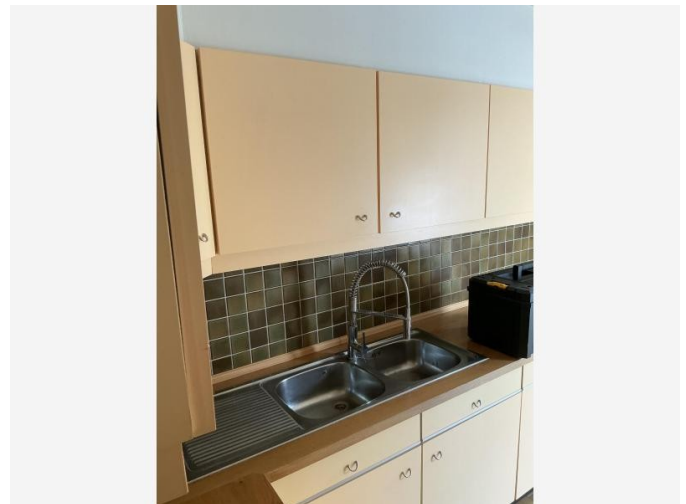
Er zijn inbouwkasten geplaatst. Zonder destructie is het niet mogelijk om na te gaan of er asbestverdachte materialen aanwezig zijn achter de inbouwkasten. De inbouwkasten zelf zijn niet asbestverdacht.

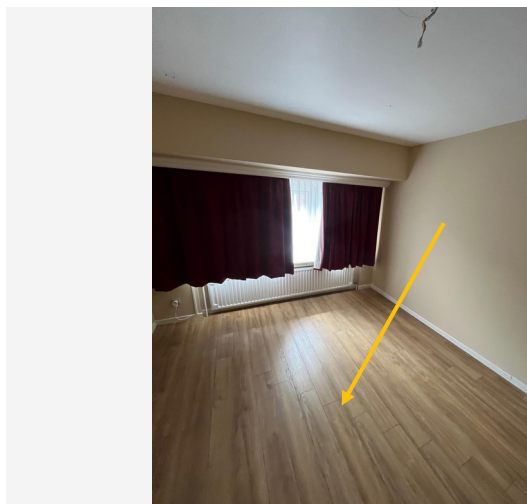
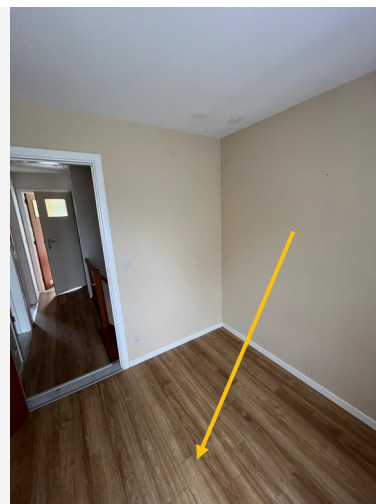
De aanwezige vloerbekleding is niet asbestverdacht. De onderliggende laag was echter niet inspecteerbaar zonder destructie tijdens de inspectie. Mogelijk is de onderliggende laag asbestverdacht.

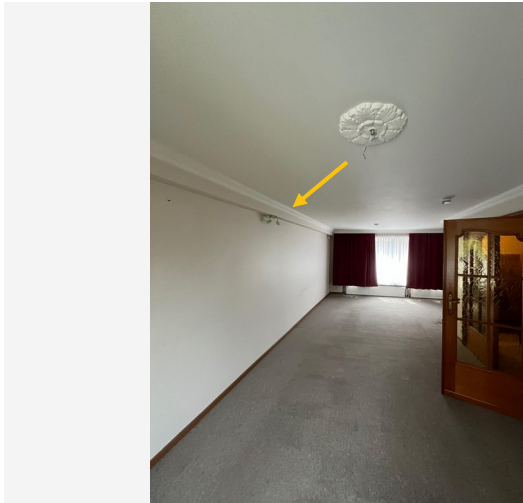
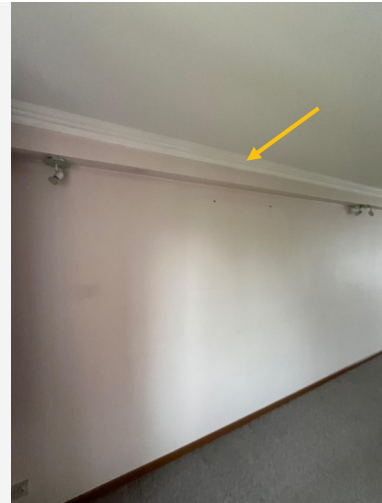
## Fiche 5: Sierlijst plafond

Sierlijst is van EPS

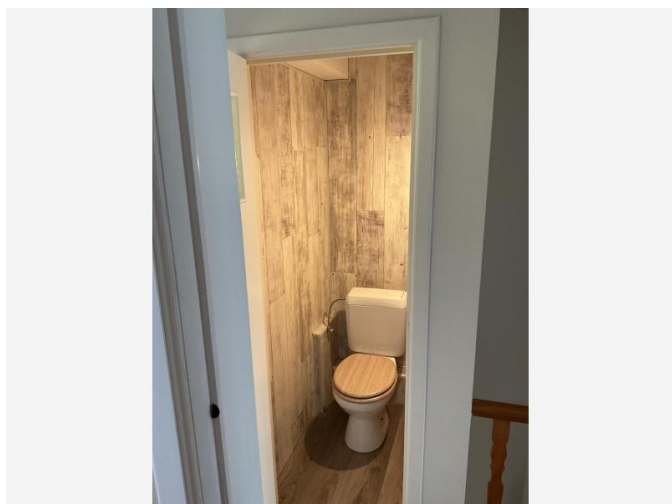
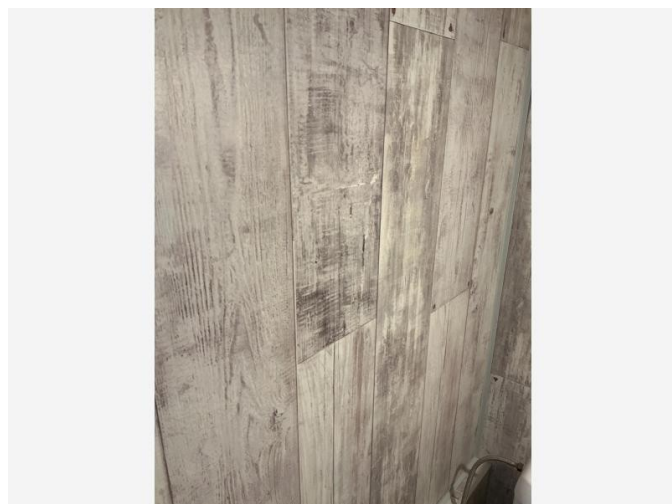
## Fiche 6: Valse wand(en)/voorzetwand(en) – Gipskarton-Pvc-hout

De valse wanden zijn niet asbestverdacht.

Zonder destructief onderzoek is er niet na te gaan of er zich achter de wanden asbesthoudende materialen zitten.

Dit dient gecontroleerd te worden bij eventuele renovatiewerkzaamheden.

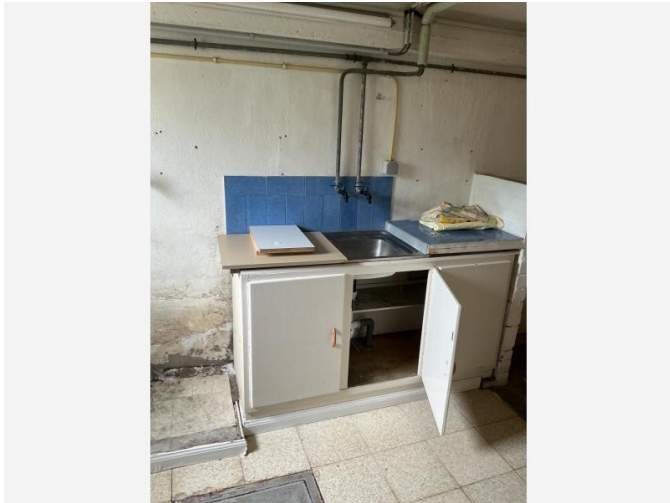
Op moment van de inspectie kon niet worden nagegaan of de tegellijm achter de muurtegels/plinten asbestverdacht is. Bij renovatie of verwijdering van de tegels dient het materiaal te worden geanalyseerd voor de werken van start gaan.

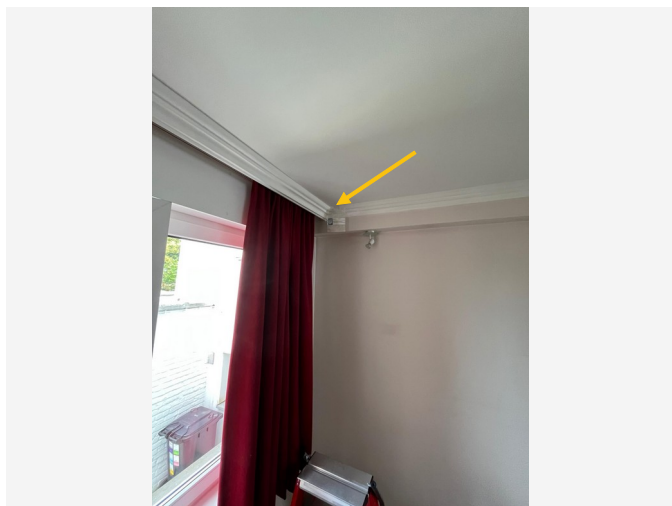
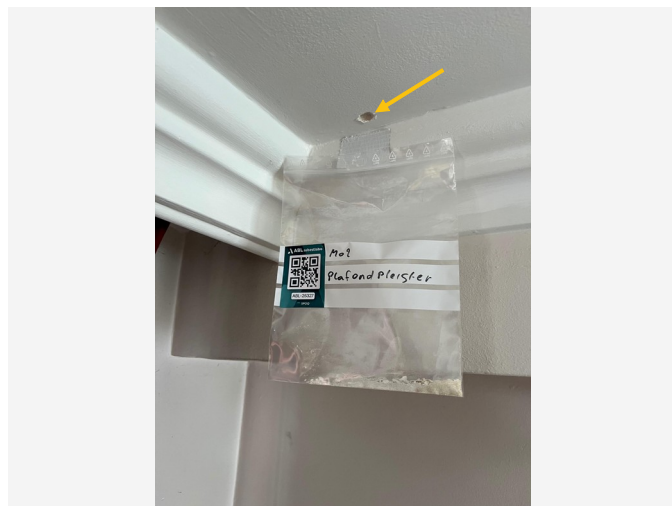
## Fiche 11: Pleisterwerk plafonds

Geen asbest

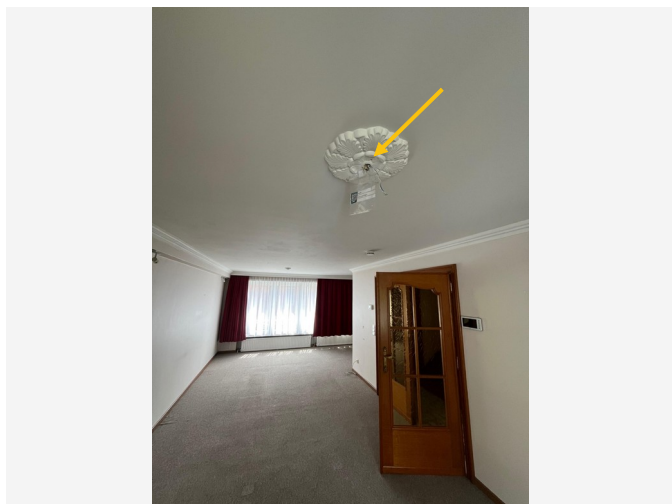
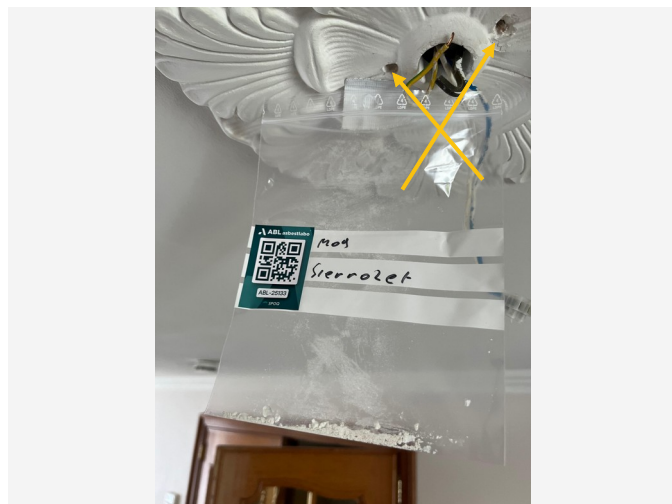
## Fiche 12: Sierrozet

Geen asbest

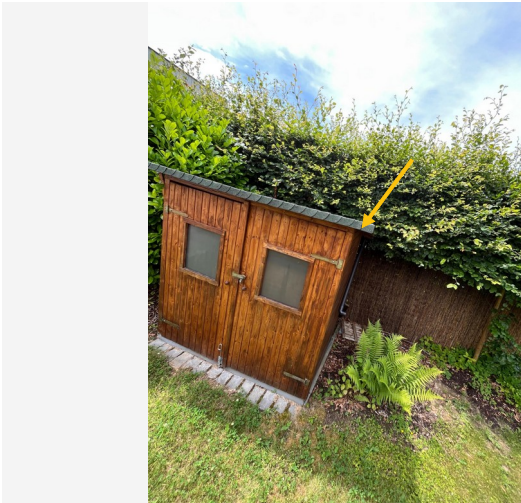
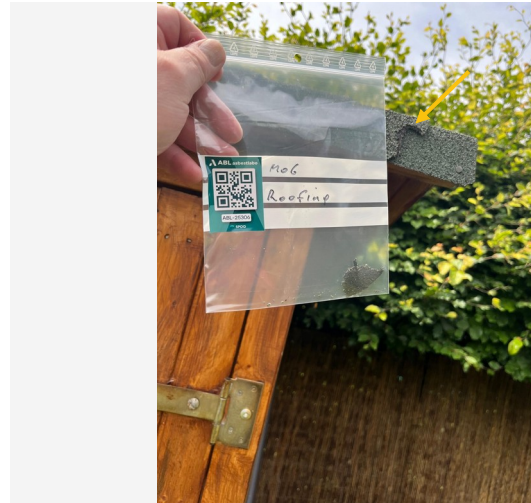
## Fiche 13: Dakbedekking - Roofing dak tuinhuis

Geen asbest

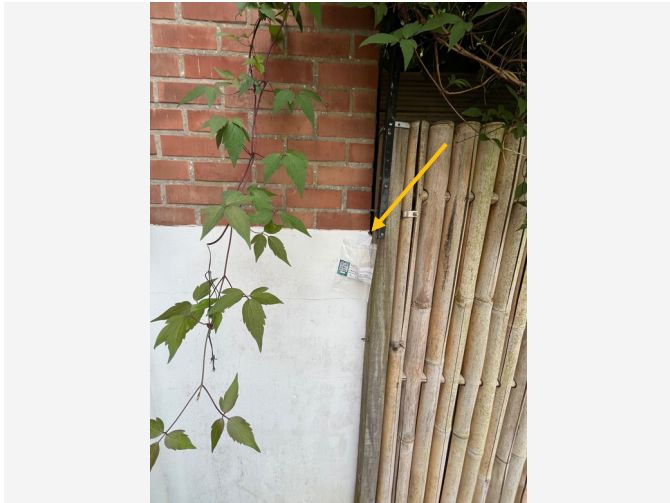
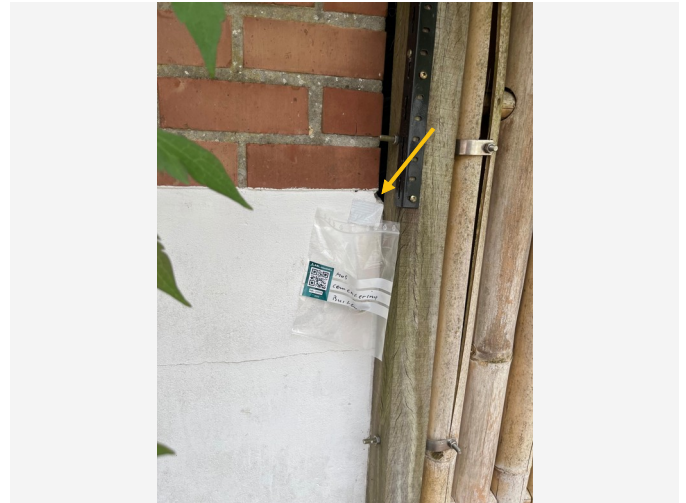
## Fiche 14: Cementering buiten

Geen asbest

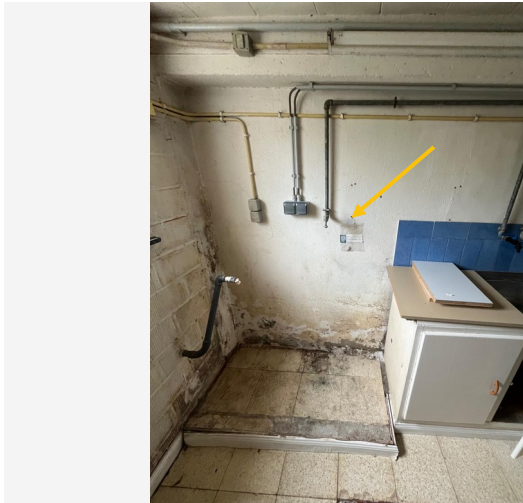
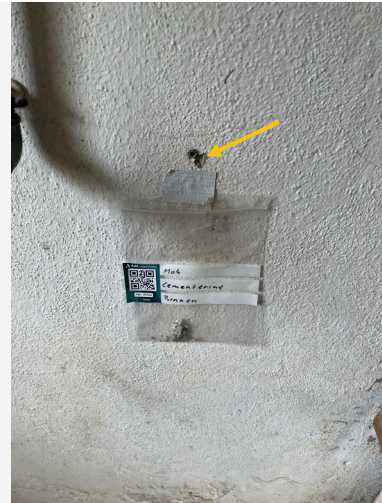
## Fiche 16: Cementering binnen

Geen asbest

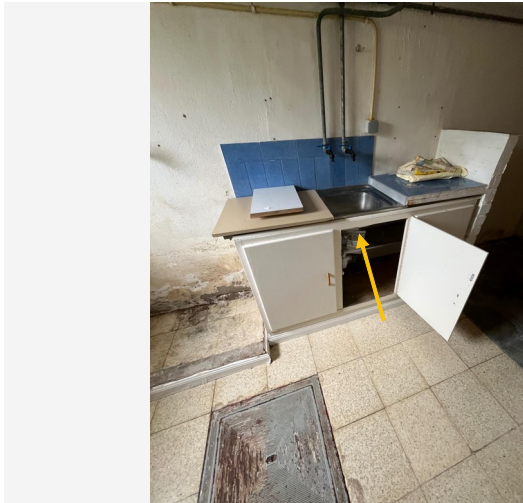
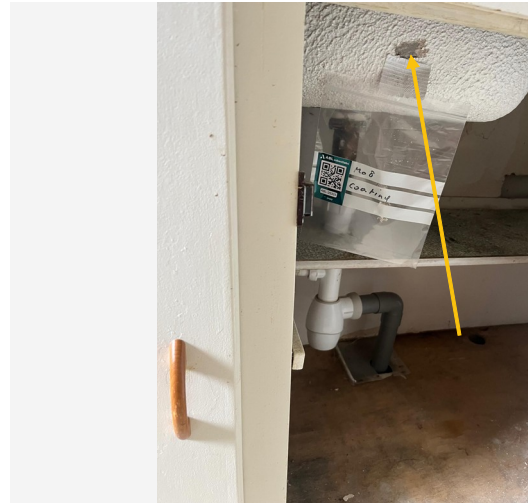
## Fiche 17: Coating

Geen asbest

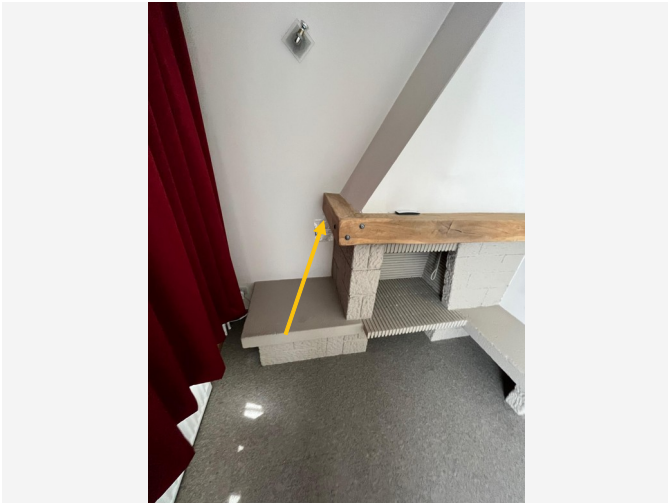
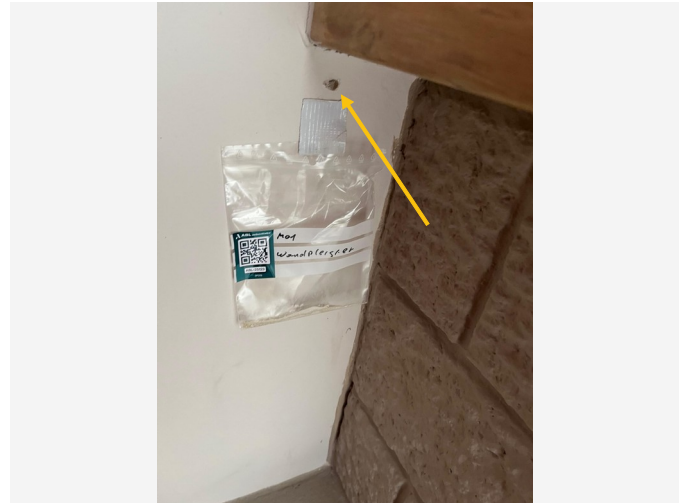
## Fiche 18: Pleisterwerk wanden

Geen asbest

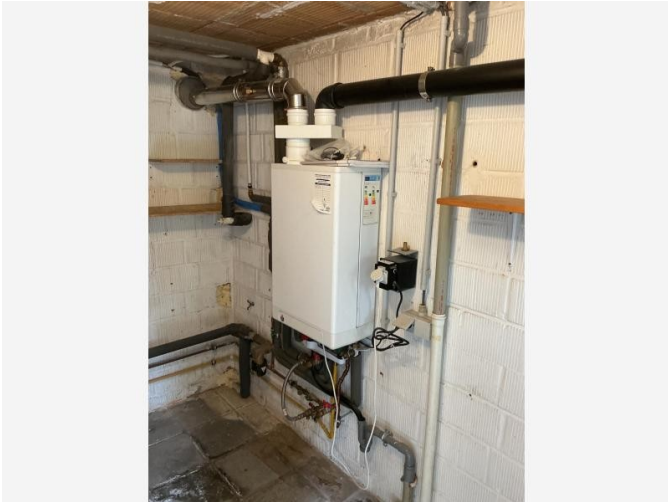
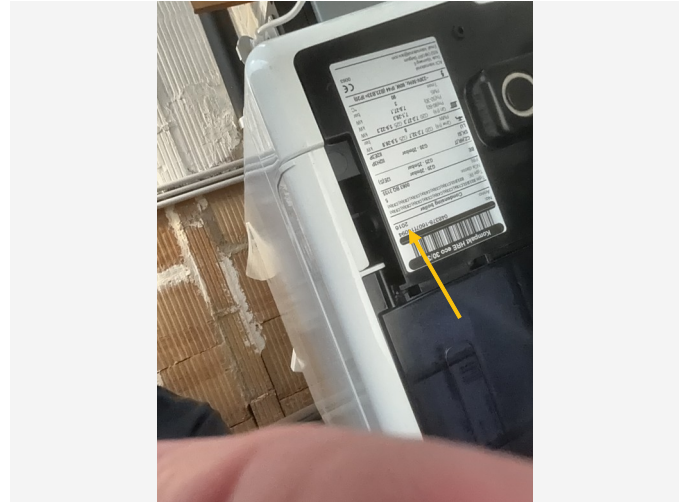
## Fiche 25: Materialen aan de stookketel(dichtingen, isol mat,...) niet verdacht

| Beschrijving | Notitie | Terug te vinden op plannen |
|---|---|---|
| Fiche 25: Materialen aan de stookketel(dichtingen, isol mat,...) niet verdacht | De materialen aan de stookketel (dichtingen, isolerend materiaal,...) zijn niet asbest verdacht.<br><br>De ketel heeft een bouwjaar van 2016 | Plan 1.1: Gelijkvloers |
