Asbestinventarisatetest

Kleine Geeststraat 131, 1933 Zaventem

Attestnummer : 20260204-000331.000

Uitgegeven op : 04.02.2026

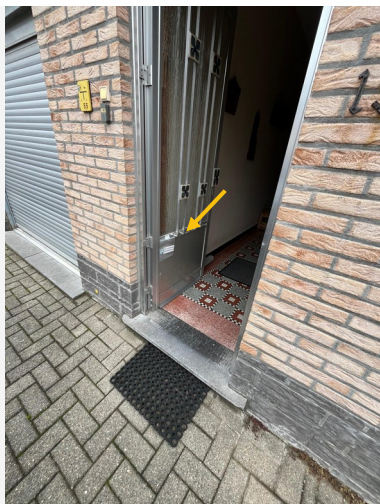
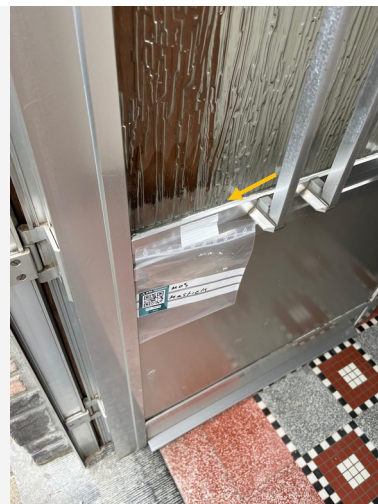
Eindbeoordeling materiaalrisico	Verhoogd materiaalrisico en/of verhoogde kans op vezelvrijgave
---------------------------------	--

Gebondenheid	Categorie 1: hechtgebonden in oorsprong
Asbestsoort (vezeltype)	Alleen chrysotiel
Asbestconcentratie	Laag (< 50%)
Afschermingsgraad van het gehele materiaal	Geheel of deels vrij aan de buitenlucht
Toestand van het materiaal	Matig beschadigd, matig verweerd

#	Type	Referentie	Resultaat
1.1	Puntmonster	M03	Chrysotiel

Beschrijving	Mastiek/kit tussen glas en profiel - buiten
Omgeving	Buiten
Primaire drager	Wandopening verticaal (raam, deur, ...)
Asbestmateriaal	In-situ afwerkingslagen - Pasta, stopverf, voegsel, stopsel, vulsel, mastiek, katten, ...
Bindmiddel van asbestmateriaal	Kitten, mastiek, pasta
Gebondenheid op basis van bindmiddel	Hecht
Hoeveelheid (gewicht - aantal)	<ul style="list-style-type: none">• 0,20 kg - 1 stuk
Totaal gewicht	0,20 kg
Eenvoudig bereikbaar	Ja
Bevestigingswijze	<ul style="list-style-type: none">• Verlijmd, ingegoten, versmeerd
Identificatiemethode	Een monstername door de asbestdeskundige met laboanalyse door een asbestlabo.
Destructieve handeling voor identificatie	Nee
Opmerking	De hoeveelheid betreft een schatting.

[Verwijderen](#)

- Zorg voor een veilig beheer. Vermijd het beschadigen van het asbestmateriaal. Controleer de toestand jaarlijks op wijzigingen.

- Eenvoudige handelingen: mag via doe-het-zelf of door werknemer(s) met opleidingsattest eenvoudige handelingen
Bij het uitvoeren van eenvoudige handelingen, zoals toegestaan via doe-het-zelfmethoden of door werknemers met een opleidingsattest, is het gebruik van de juiste persoonlijke beschermingsmiddelen (PBM's) verplicht om blootstelling aan asbestvezels te voorkomen. Wij adviseren echter om asbest te laten verwijderen door een werknemer met opleidingscertificaat. Maar het is ook toegestaan via de doe-het-zelfmethode, mits de juiste voorzorgsmaatregelen en PBM's in acht worden genomen. De te gebruiken PBM's zijn:
 - FFP3-mondmasker of halfgelaatsmasker met P3 filter
 - wegwercoverall (Tyvek CATIII, type 5en 6)
 - afwasbaar schoeisel

- De toepassingen dienen in zijn geheel, zonder te breken en zonder stofvorming, verdere vergruizing verwijderd te worden. Gebruik hiervoor een vernevelaar of fixeermiddel om het asbestmateriaal eerst te fixeren.

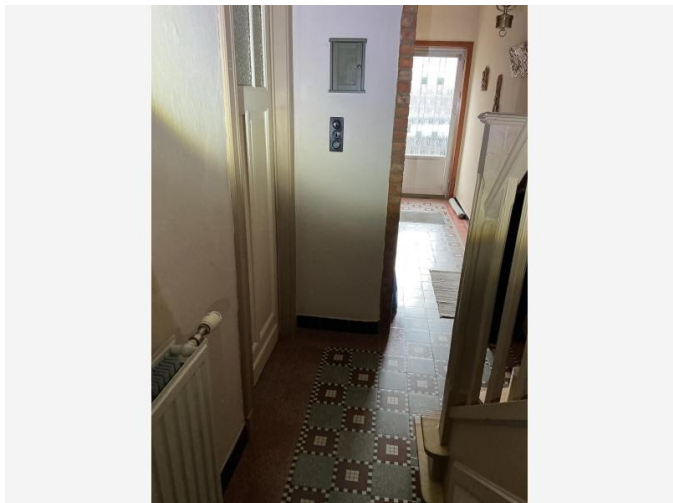
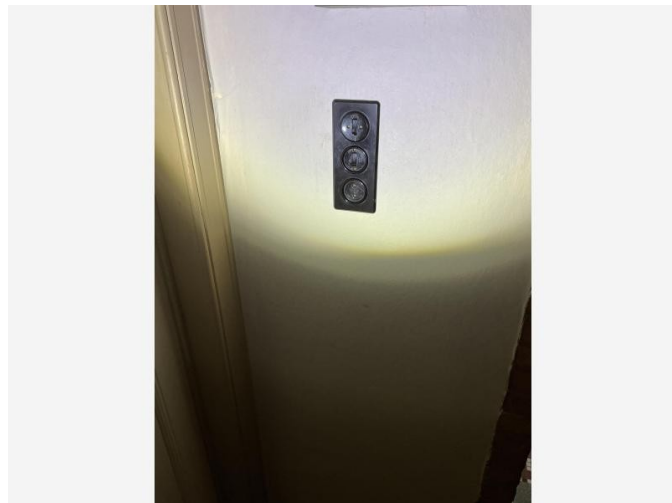
Fiche 2: Bakeliet - Stopcontacten & schakelaars (binnen)

Eindbeoordeling materiaalrisico	Verhoogd materiaalrisico en/of verhoogde kans op vezelvrijgave
---------------------------------	--

Gebondenheid	Categorie 1: hechtgebonden in oorsprong
Asbestsoort (vezeltype)	Crocidoliet aanwezig
Asbestconcentratie	Laag (< 50%)
Afschermingsgraad van het gehele materiaal	Geheel of deels (ook) vrij aan de binnenlucht
Toestand van het materiaal	Licht beschadigd, licht verweerd. Intact calciumsilicaatmateriaal of categorie III 'gebondenheid'

Beschrijving	Bakeliet - Stopcontacten & schakelaars (binnen)
Omgeving	Binnen
Primaire drager	Communicatie en elektrische infrastructuur en uitrusting
Asbestmateriaal	Plaat, paneel, tablet - Type Bakeliet
Bindmiddel van asbestmateriaal	Kunststof of -hars
Gebondenheid op basis van bindmiddel	Hecht
Hoeveelheid (oppervlakte - dikte - aantal)	<ul style="list-style-type: none">0,01 m² - 0,40 cm - 5 stuks
Totaal volume	< 0,001 m ³
Eenvoudig bereikbaar	Ja
Bevestigingswijze	<ul style="list-style-type: none">Geschroefd
Identificatiemethode	De asbestdeskundige beoordeelt het materiaal als asbestverdacht en dus asbesthoudend, en dit zonder monstername. Motivatie: De monstername brengt andere schade aan dan schade die inherent is aan de monstername.
Destructieve handeling voor identificatie	Nee
Opmerking	De genoteerde hoeveelheid betreft een schatting.

Verwijderen

- Zorg voor een veilig beheer. Vermijd het beschadigen van het asbestmateriaal. Controleer de toestand jaarlijks op wijzigingen.
- Voer bijkomende staalname(s) uit.

- Eenvoudige handelingen: mag via doe-het-zelf of door werknemer(s) met opleidingsattest eenvoudige handelingen
Bij het uitvoeren van eenvoudige handelingen, zoals toegestaan via doe-het-zelfmethoden of door werknemers met een opleidingsattest, is het gebruik van de juiste persoonlijke beschermingsmiddelen (PBM's) verplicht om blootstelling aan asbestvezels te voorkomen. Wij adviseren echter om asbest te laten verwijderen door een werknemer met opleidingscertificaat. Maar het is ook toegestaan via de doe-het-zelfmethode, mits de juiste voorzorgsmaatregelen en PBM's in acht worden genomen. De te gebruiken PBM's zijn:
 - FFP3-mondmasker of halfgelaatsmasker met P3 filter

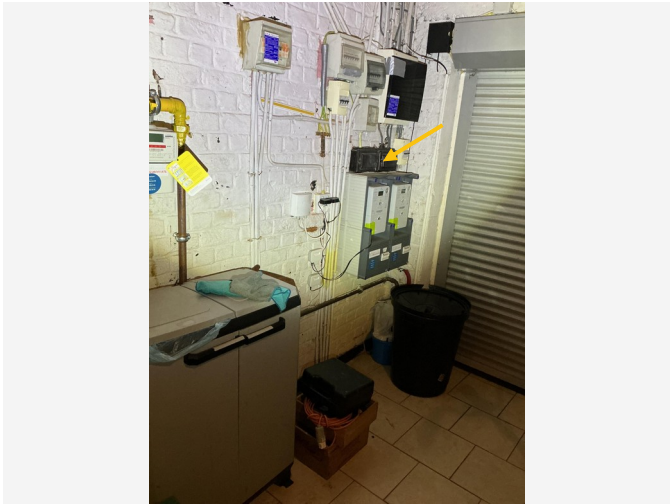
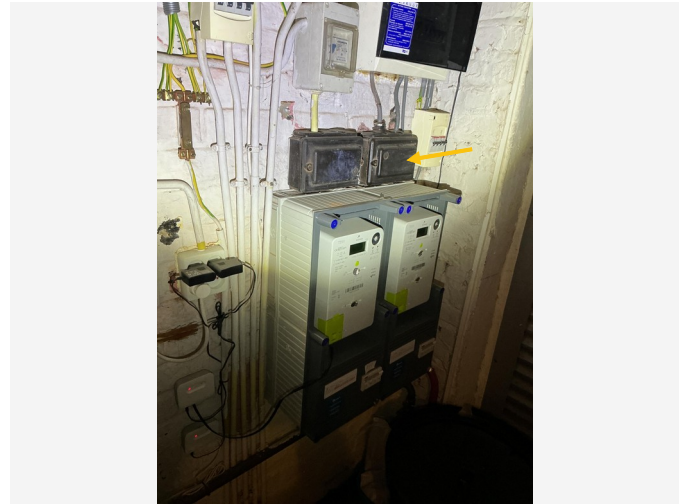
Eindbeoordeling materiaalrisico	Laag materiaalrisico en/of verlaagde kans op vezelvrijgave
---------------------------------	--

Gebondenheid	Categorie 1: hechtgebonden in oorsprong
Asbestsoort (vezeltype)	Crocidoliet aanwezig
Asbestconcentratie	Laag (< 50%)
Afschermingsgraad van het gehele materiaal	Geheel of deels (ook) vrij aan de binnenlucht
Toestand van het materiaal	Onbeschadigd, niet verweerd

Beschrijving	Bakeliet meter- en zekering kast
Omgeving	Binnen
Primaire drager	Communicatie en elektrische infrastructuur en uitrusting
Asbestmateriaal	Plaat, paneel, tablet - Type Bakeliet
Bindmiddel van asbestmateriaal	Kunststof of -hars
Gebondenheid op basis van bindmiddel	Hecht
Hoeveelheid (oppervlakte - dikte - aantal)	• 0,20 m ² - 0,50 cm - 2 stuks
Totaal volume	0,002 m ³
Eenvoudig bereikbaar	Ja
Bevestigingswijze	• Geschroefd
Identificatiemethode	De asbestdeskundige beoordeelt het materiaal als asbestverdacht en dus asbesthoudend, en dit zonder monsternamen. Motivatie: De materialen behoren niet toe aan de eigenaar voor wie de asbestdeskundige de asbestinventaris uitvoert.
Destructieve handeling voor identificatie	Nee
Opmerking	De meterkast hoort toe aan de nutsmaatschappij en dient door hen vervangen/verwijderd te worden.

Zorgvuldig beheren

- Zorg voor een veilig beheer. Vermijd het beschadigen van het asbestmateriaal. Controleer de toestand jaarlijks op wijzigingen.
- Voer bijkomende staalname(s) uit.

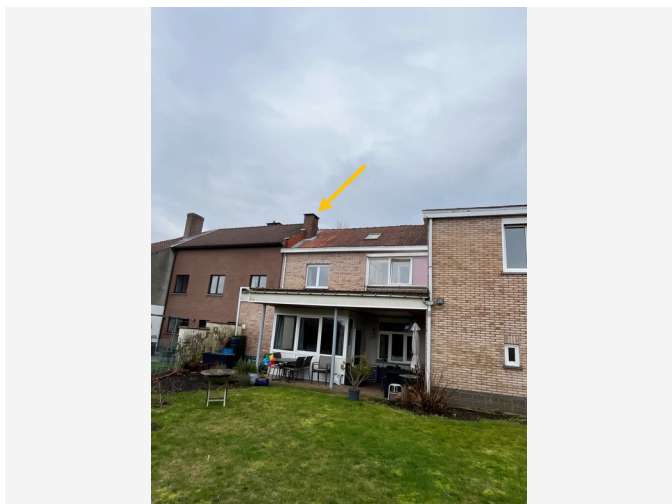
Tijdelijke beperking

Reden: Het te onderzoeken materiaal situeert zich hoger dan 3,50 m te rekenen vanaf een veilige ondergrond

Uitleg van de asbestdeskundige: De binnenzijde van de schouw kon niet geïnspecteerd worden. Ook van buitenaf was inspectie onmogelijk omwille van de hoogte (hoger dan 3.5m). Asbestverdachte toepassingen kunnen aanwezig zijn. Dit betreft een beperking op middellange termijn.

(Asbest)materiaal	Rookgaskanaal
Karakterisatie	Asbest (verdacht)
Primaire drager	HVAC infrastructuur en uitrusting

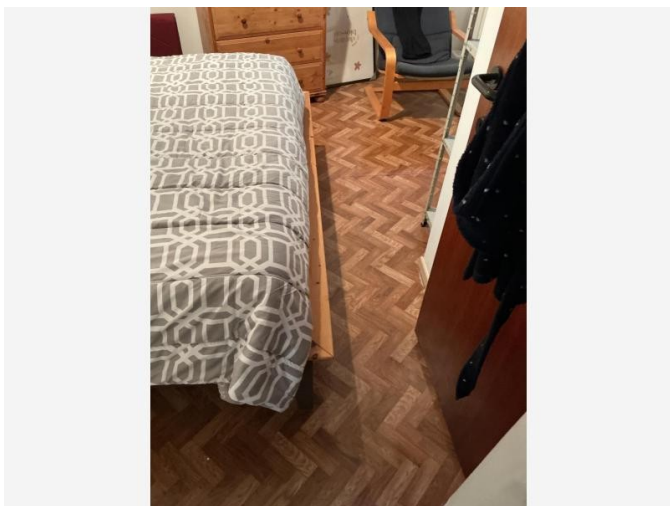
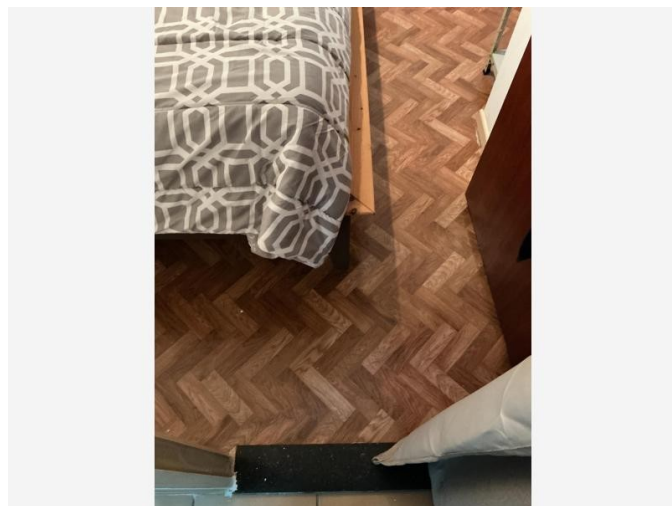
De aanwezige vloerbekleding is niet asbestverdacht. De onderliggende laag was echter niet inspecteerbaar zonder destructie tijdens de inspectie. Mogelijk is de onderliggende laag asbestverdacht.

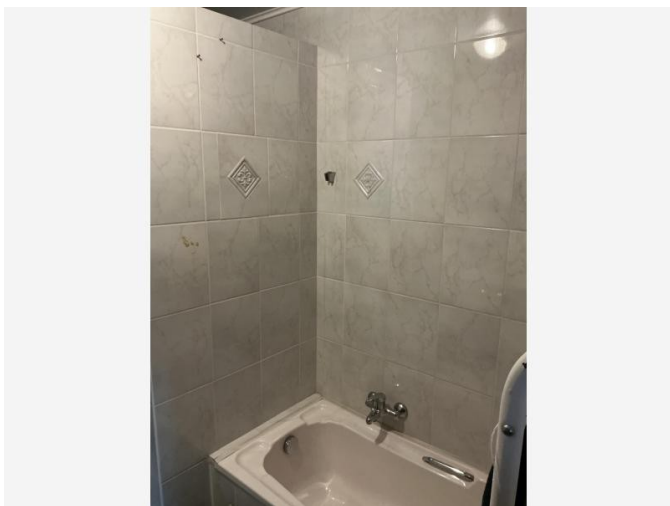
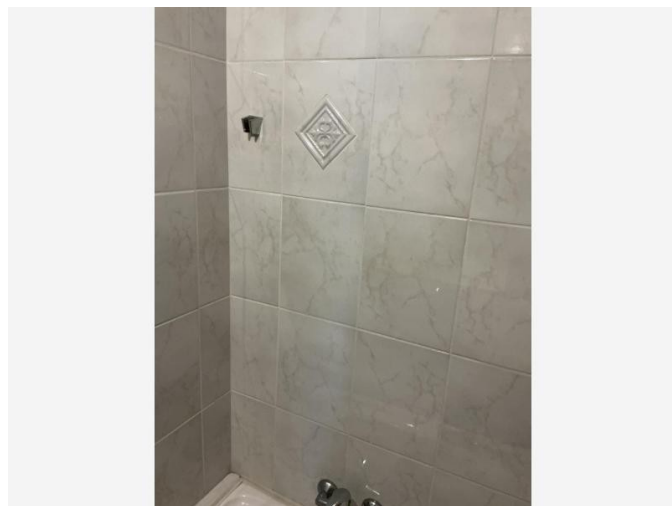
Op moment van de inspectie kon niet worden nagegaan of de tegellijm achter de muurtegels/plinten asbestverdacht is. Bij renovatie of verwijdering van de tegels dient het materiaal te worden geanalyseerd voor de werken van start gaan.

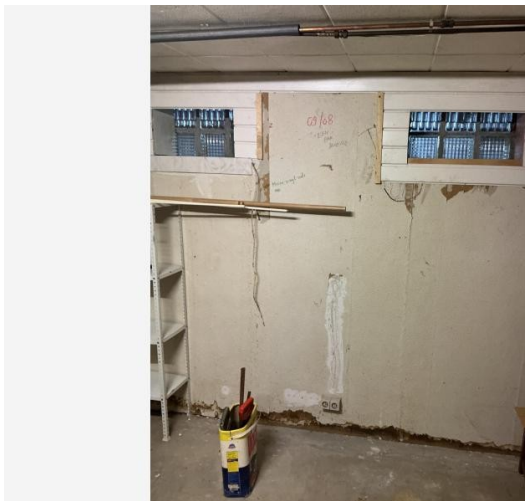
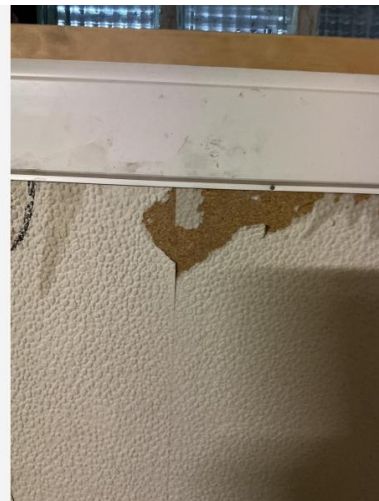
Fiche 7: Valse wand(en)/voorzetwand(en) - Gipskarton-Pvc-hout

De valse wand(en)/voorzetwand(en) bestaat(bestaan) uit niet-asbestverdachte gipskartonplaten/hout-/pvc platen. Zonder destructie is het niet mogelijk om na te gaan of er asbestverdachte materialen aanwezig zijn achter de valse wand(en)/voorzetwand(en).

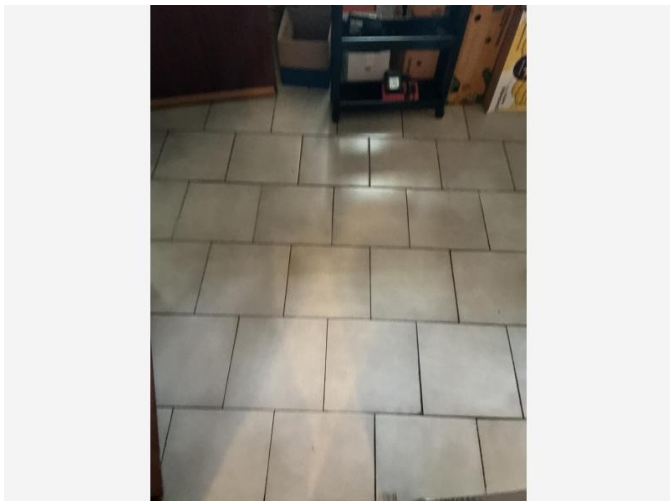
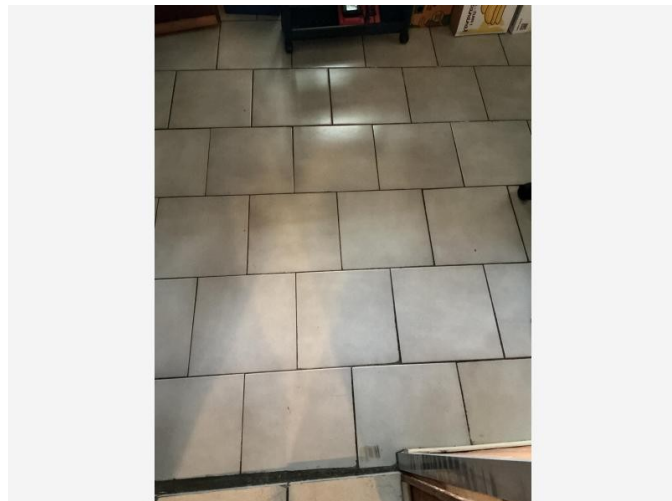
Fiche 8: Tegellijm onder vloertegels en achter plinttegels

Op moment van de inspectie kon niet worden nagegaan of de tegellijm onder de vloertegels of achter de plinttegels asbestverdacht is. Bij renovatie of verwijdering van de tegels dient het materiaal te worden geanalyseerd voor de werken van start gaan.
