Asbestinventarisatetest

Damveld 12, 1840 Londerzeel

Attestnummer : 20250924-000065.000

Uitgegeven op : 24.09.2025

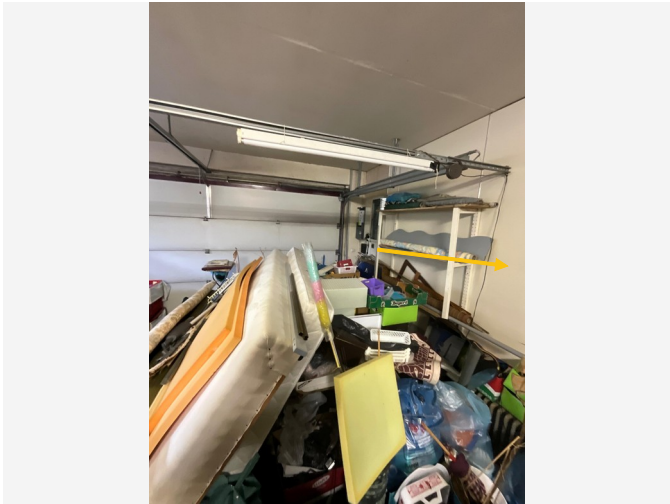
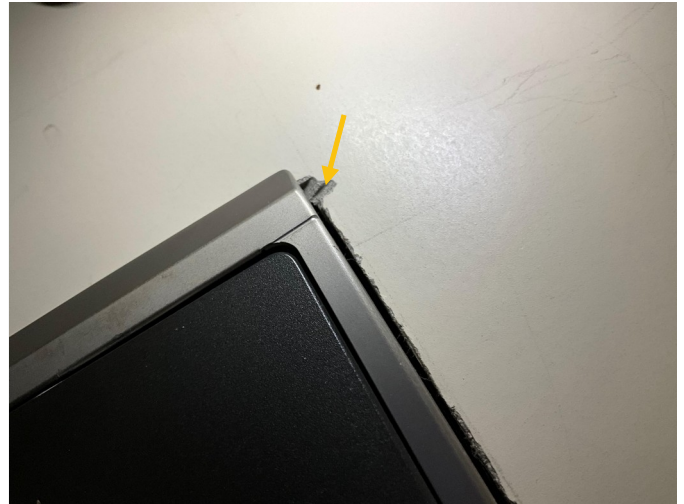
Eindbeoordeling materiaalrisico	Verhoogd materiaalrisico en/of verhoogde kans op vezelvrijgave
---------------------------------	--

Gebondenheid	Categorie 1: hechtgebonden in oorsprong
Asbestsoort (vezeltype)	Crocidoliet aanwezig
Asbestconcentratie	Laag (< 50%)
Afschermingsgraad van het gehele materiaal	Geheel of deels (ook) vrij aan de binnenlucht
Toestand van het materiaal	Licht beschadigd, licht verweerd. Intact calciumsilicaatmateriaal of categorie III 'gebondenheid'

Beschrijving	wandplaten (visueel vastgesteld)
Omgeving	Binnen
Primaire drager	Binnenwand
Asbestmateriaal	Plaat, paneel, tablet - Geëmailleerd, type Glasal
Bindmiddel van asbestmateriaal	Cement
Gebondenheid op basis van bindmiddel	Hecht
Hoeveelheid (oppervlakte - dikte - aantal)	• 50,00 m ² - 1,00 cm - 1 stuk
Totaal volume	0,50 m ³
Eenvoudig bereikbaar	Ja
Bevestigingswijze	• Geschroefd
Identificatiemethode	Vaststelling zonder monsternamen
Destructieve handeling voor identificatie	Nee
Opmerking	<p>De platen zijn visueel/ auditief als asbestverdacht beschouwd. Er werd geen staalname uitgevoerd wegens kans op breukvlakken.</p> <p>De vermelde oppervlaktes, diktes, gewichten en volumes betreffen een beredeneerde schatting. Er worden geen rechten verleend aan deze oppervlaktes/diktes/volumes.</p>

Verwijderen

- Zorg voor een veilig beheer. Vermijd het beschadigen van het asbestmateriaal. Controleer de toestand jaarlijks op wijzigingen.
- Voer bijkomende staalname(s) uit.

- Eenvoudige handelingen: mag via doe-het-zelf of door werknemer(s) met opleidingsattest eenvoudige handelingen
Mag verwijderd worden via EH via doe-het zelf :

Standaard dragen van de nodige wegwerp beschermingsmiddelen FFP 3 masker , handschoenen en tyvec CAT III type 5-6 , afwasbaar schoeisel Fixeer de platen , maak de platen voorzichtig los zonder te breken , verpak dubbel met plastic folie , luchtdicht verpakken en afvoeren naar een plaatselijk containerpark als hechtgebonden afval. Voor hechtgebonden toepassingen: Bij verwijdering door doe-het-zelf moet men dit afval dubbel en luchtdicht verpakt aandienen bij het gemeentelijk recyclagepark. Men raadpleegt best op voorhand de voorwaarden van het recyclagepark.

EH opgeleid personeel 8 u basis . Bij vervangen van de ramen kunnen de panelen mee verwijderd worden door de plaatsers van nieuw raamwerk. Alle werknemer(s) moeten wel beschikken over een opleidingsattest eenvoudige handelingen 8u. Raam/deur kader stofvrij maken dmv hepa stofzuiger met absoluutfilter Zie ook link Zie <https://ovam.vlaanderen.be/wie-mag-wat-verwijderen>
<https://ovam.vlaanderen.be/voorzorgsmaatregelen-bij-asbestverwijdering>
<https://ovam.vlaanderen.be/asbestafval-afvoeren> Zie ook wetgevend kader (website van de OVAM en CODEX boek VI titel 3). <http://werk.belgie.be/sites/default/files/content/documents/Welzijn%20op%20het%20werk/Regelgeving/Codex%20boek%20VI%20titel%203%20Asbest.pdf> methodiek verwijderingsmethododes worden achteraan in het attest verder toegelicht.

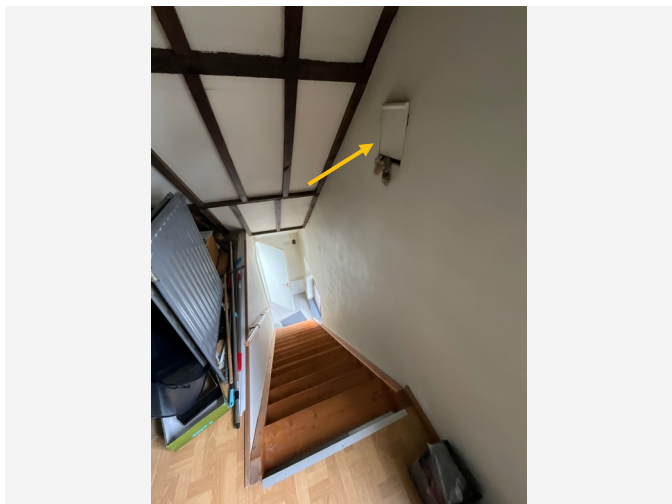
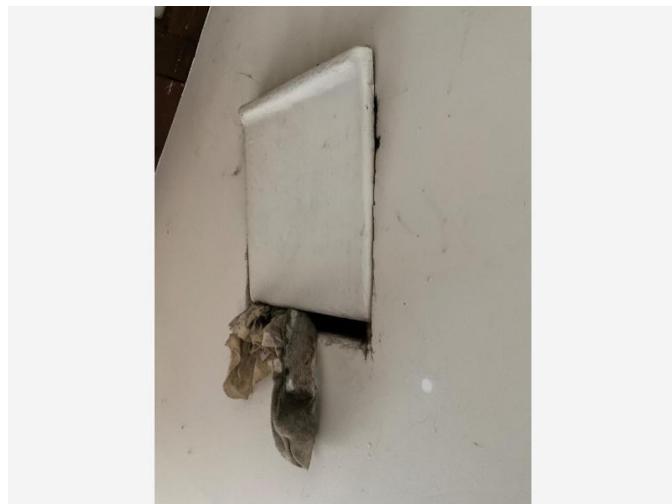
Eindbeoordeling materiaalrisico	Laag materiaalrisico en/of verlaagde kans op vezelvrijgave
---------------------------------	--

Gebondenheid	Categorie 1: hechtgebonden in oorsprong
Asbestsoort (vezeltype)	Crocidoliet aanwezig
Asbestconcentratie	Laag (< 50%)
Afschermingsgraad van het gehele materiaal	Geheel of deels (ook) vrij aan de binnenlucht
Toestand van het materiaal	Onbeschadigd, niet verweerd

Beschrijving	Roetluik met houder (visueel)
Omgeving	Binnen
Primaire drager	HVAC infrastructuur en uitrusting
Asbestmateriaal	Brandwerende afsluiting (prefab geheel) - Luik
Bindmiddel van asbestmateriaal	Cement
Gebondenheid op basis van bindmiddel	Hecht
Hoeveelheid (gewicht - aantal)	<ul style="list-style-type: none">• 0,50 kg - 1 stuk
Totaal gewicht	0,50 kg
Eenvoudig bereikbaar	Ja
Bevestigingswijze	<ul style="list-style-type: none">• Verlijmd, ingegoten, versmeerd
Identificatiemethode	Vaststelling zonder monsternamen
Destructieve handeling voor identificatie	Nee
Opmerking	De vermelde oppervlaktes, diktes, gewichten en volumes betreffen een beredeneerde schatting. Er worden geen rechten verleend aan deze oppervlaktes/diktes/volumes.

Zorgvuldig beheren

- Zorg voor een veilig beheer. Vermijd het beschadigen van het asbestmateriaal. Controleer de toestand jaarlijks op wijzigingen.
- Voer bijkomende staalname(s) uit.

- Eenvoudige handelingen: mag via doe-het-zelf of door werknemer(s) met opleidingsattest eenvoudige handelingen
Roetluik opening (houder - kader) Standaard dragen van de nodige wegwerp beschermingsmiddelen FFP 3 masker , handschoenen en tyvec CAT III type 5-6 , afwasbaar schoeisel Extra bevochtigen van de roetluikkader , beitel rondom , boven en onder voorzichtig los zonder de kader te breken , verpakken in dubbel plastic folie , luchtdicht afsluiten en afvoeren als hechtgebonden afval. Voor hechtgebonden toepassingen: Bij verwijdering door doe-het-zelf moet men dit afval dubbel en luchtdicht verpakt aandienen bij het gemeentelijk recyclagepark. Men raadpleegt best op voorhand de voorwaarden van het recyclagepark. Zie ook link Zie <https://ovam.vlaanderen.be/wie-mag-wat-verwijderen>
<https://ovam.vlaanderen.be/voorzorgsmaatregelen-bij-asbestverwijdering>
<https://ovam.vlaanderen.be/asbestafval-afvoeren> Zie ook wetgevend kader (website van de OVAM en CODEX boek VI titel 3). <http://werk.belgie.be/sites/default/files/content/documents/Welzijn%20op%20het>

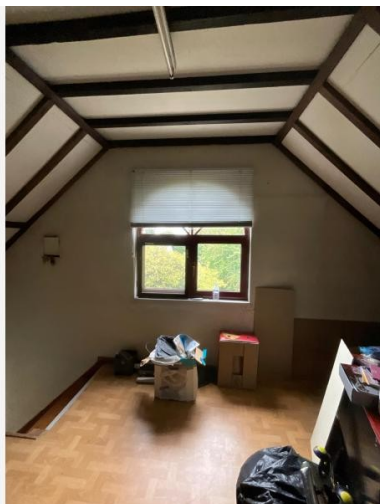
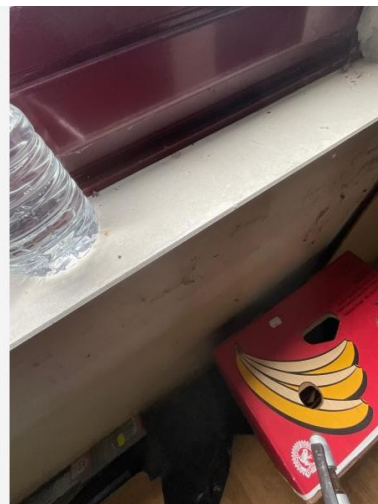
Eindbeoordeling materiaalrisico	Laag materiaalrisico en/of verlaagde kans op vezelvrijgave
---------------------------------	--

Gebondenheid	Categorie 1: hechtgebonden in oorsprong
Asbestsoort (vezeltype)	Alleen chrysotiel
Asbestconcentratie	Laag (< 50%)
Afschermingsgraad van het gehele materiaal	Geheel of deels (ook) vrij aan de binnenlucht
Toestand van het materiaal	Licht beschadigd, licht verweerd. Intact calciumsilicaatmateriaal of categorie III 'gebondenheid'

Beschrijving	Venstertablet/deurdorpel binnen (massal)
Omgeving	Binnen
Primaire drager	Wandopening verticaal (raam, deur, ...)
Asbestmateriaal	Plaat, paneel, tablet - Type Massal
Bindmiddel van asbestmateriaal	Cement
Gebondenheid op basis van bindmiddel	Hecht
Hoeveelheid (oppervlakte - dikte - aantal)	<ul style="list-style-type: none">• 5,00 m² - 2,00 cm - 1 stuk
Totaal volume	0,10 m ³
Eenvoudig bereikbaar	Ja
Bevestigingswijze	<ul style="list-style-type: none">• Verlijmd, ingegoten, versmeerd
Identificatiemethode	Vaststelling zonder monsternamen
Destructieve handeling voor identificatie	Nee
Opmerking	Visueel verdacht beschouwd. De vermelde oppervlaktes, diktes, gewichten en volumes betreffen een bereedeneerde schatting. Er worden geen rechten verleend aan deze oppervlaktes/diktes/volumes.

Zorgvuldig beheren

- Zorg voor een veilig beheer. Vermijd het beschadigen van het asbestmateriaal. Controleer de toestand jaarlijks op wijzigingen.
- Voer bijkomende staalname(s) uit.

- Eenvoudige handelingen: mag via doe-het-zelf of door werknemer(s) met opleidingsattest eenvoudige handelingen
EH via doe-het zelf : De dorpels of tabletten kunnen voorzichtig losgebeiteld worden, zonder de toepassing zelf te breken , extra bevochtigen om stof te voorkomen Standaard dragen van de nodige wegwerp beschermingsmiddelen FFP 3 masker , handschoenen en tyvec CAT III type 5-6 , afwasbaar schoeisel Verpakken in dubbel plastic folie , sluit luchtdicht af en afvoeren naar het containerpark als hechtgebonden asbestafval. Voor hechtgebonden toepassingen: Bij verwijdering door doe-het-zelf moet men dit afval dubbel en luchtdicht verpakt aandienen bij het gemeentelijk recyclagepark. Men raadpleegt best op voorhand de voorwaarden van het recyclagepark. Zie ook link Zie <https://ovam.vlaanderen.be/wie-mag-wat-verwijderen> <https://ovam.vlaanderen.be/voorzorgsmaatregelen-bij-asbestverwijdering> <https://ovam.vlaanderen.be/asbestafval-afvoeren> Zie ook wetgevend kader (website van de OVAM en CODEX boek VI titel 3). <http://werk.belgie.be/sites/default/files/content/documents/Welzijn%20op%20het>

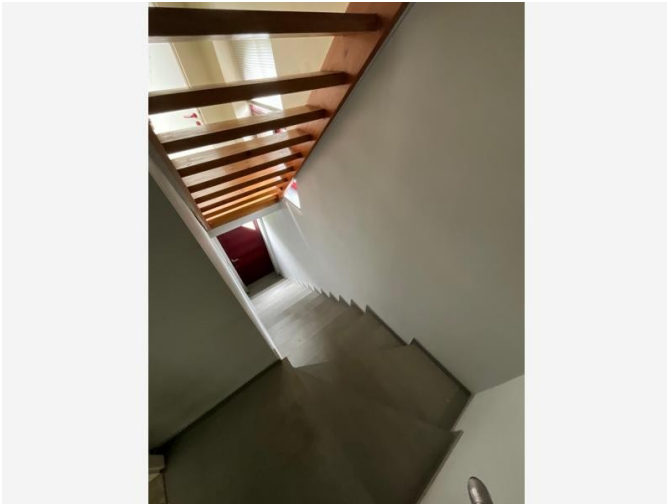
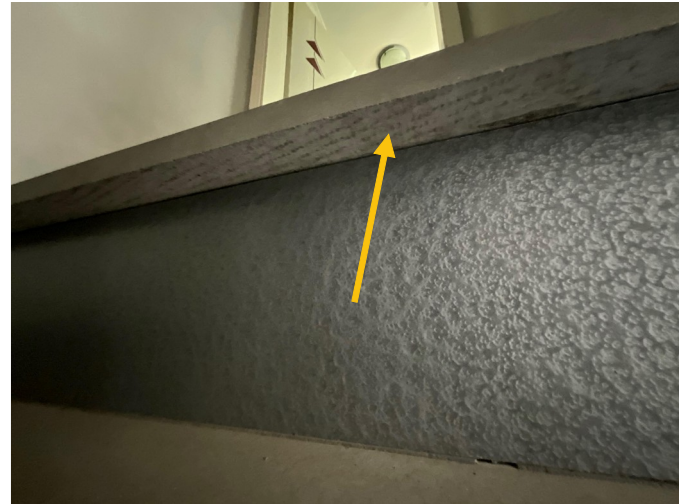
Eindbeoordeling materiaalrisico	Laag materiaalrisico en/of verlaagde kans op vezelvrijgave
---------------------------------	--

Gebondenheid	Categorie 1: hechtgebonden in oorsprong
Asbestsoort (vezeltype)	Alleen chrysotiel
Asbestconcentratie	Laag (< 50%)
Afschermingsgraad van het gehele materiaal	Geheel of deels (ook) vrij aan de binnenlucht
Toestand van het materiaal	Licht beschadigd, licht verweerd. Intact calciumsilicaatmateriaal of categorie III 'gebondenheid'

Beschrijving	Trap binnen (massal)
Omgeving	Binnen
Primaire drager	Wandopening verticaal (raam, deur, ...)
Asbestmateriaal	Plaat, paneel, tablet - Type Massal
Bindmiddel van asbestmateriaal	Cement
Gebondenheid op basis van bindmiddel	Hecht
Hoeveelheid (oppervlakte - dikte - aantal)	<ul style="list-style-type: none">• 20,00 m² - 2,00 cm - 1 stuk
Totaal volume	0,40 m ³
Eenvoudig bereikbaar	Ja
Bevestigingswijze	<ul style="list-style-type: none">• Verlijmd, ingegoten, versmeerd
Identificatiemethode	Vaststelling zonder monstername
Destructieve handeling voor identificatie	Nee
Opmerking	Visueel verdacht beschouwd. De vermelde oppervlaktes, diktes, gewichten en volumes betreffen een beredeneerde schatting. Er worden geen rechten verleend aan deze oppervlaktes/diktes/volumes.

Zorgvuldig beheren

- Zorg voor een veilig beheer. Vermijd het beschadigen van het asbestmateriaal. Controleer de toestand jaarlijks op wijzigingen.
- Voer bijkomende staalname(s) uit.

- Eenvoudige handelingen: mag via doe-het-zelf of door werknemer(s) met opleidingsattest eenvoudige handelingen
EH via doe-het zelf : De dorpels of tabletten kunnen voorzichtig losgebeiteld worden, zonder de toepassing zelf te breken , extra bevochtigen om stof te voorkomen Standaard dragen van de nodige wegwerp beschermingsmiddelen FFP 3 masker , handschoenen en tyvec CAT III type 5-6 , afwasbaar schoeisel Verpakken in dubbel plastic folie , sluit luchtdicht af en afvoeren naar het containerpark als hechtgebonden asbestafval. Voor hechtgebonden toepassingen: Bij verwijdering door doe-het-zelf moet men dit afval dubbel en luchtdicht verpakt aandienen bij het gemeentelijk recyclagepark. Men raadpleegt best op voorhand de voorwaarden van het recyclagepark. Zie ook link Zie <https://ovam.vlaanderen.be/wie-mag-wat-verwijderen> <https://ovam.vlaanderen.be/voorzorgsmaatregelen-bij-asbestverwijdering> <https://ovam.vlaanderen.be/asbestafval-afvoeren> Zie ook wetgevend kader (website van de OVAM en CODEX boek VI titel 3). <http://werk.belgie.be/sites/default/files/content/documents/Welzijn%20op%20het>

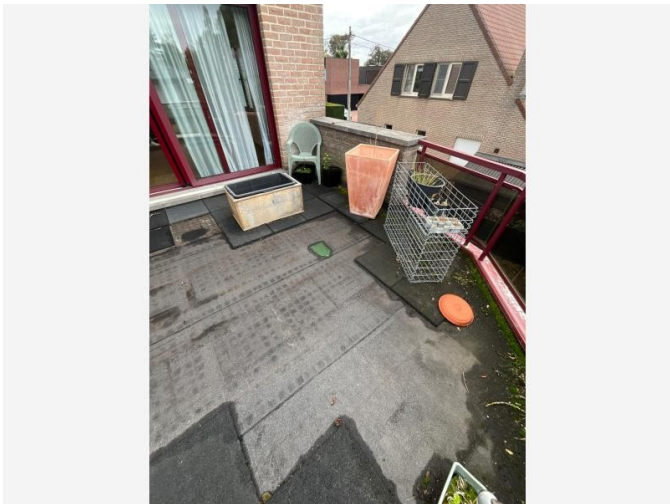
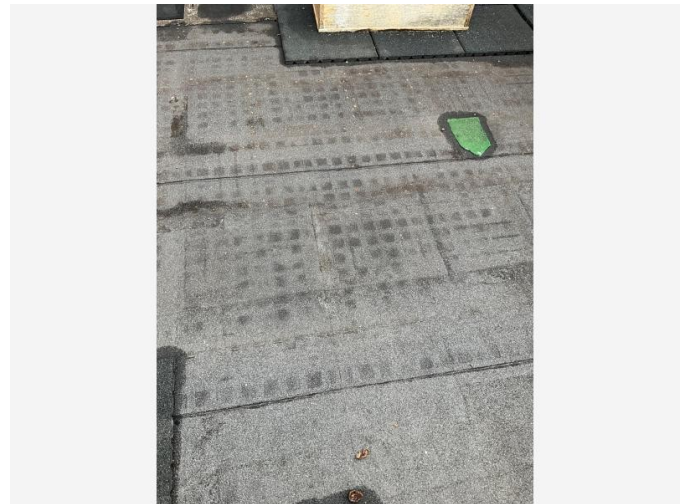
Eindbeoordeling materiaalrisico	Zeer laag materiaalrisico en/of zeer lage kans op vezelvrijgave
---------------------------------	---

Gebondenheid	Categorie 1: hechtgebonden in oorsprong
Asbestsoort (vezeltype)	Alleen chrysotiel
Asbestconcentratie	Laag (< 50%)
Afschermingsgraad van het gehele materiaal	Geheel of deels vrij aan de buitenlucht
Toestand van het materiaal	Onbeschadigd, niet verweerd

Beschrijving	Roofing (zonder staalname: kans lekkage)
Omgeving	Buiten
Primaire drager	Plat dak
Asbestmateriaal	Dak- en gevelbekleding - Roofing
Bindmiddel van asbestmateriaal	Bitumen (roofing, teer, asfalt)
Gebondenheid op basis van bindmiddel	Hecht
Hoeveelheid (oppervlakte - aantal)	<ul style="list-style-type: none"> • 20,00 m² - 1 stuk
Totale oppervlakte	20,00 m ²
Eenvoudig bereikbaar	Ja
Bevestigingswijze	<ul style="list-style-type: none"> • Verlijmd, ingegoten, versmeerd
Identificatiemethode	<p>Vaststelling zonder monstername</p> <p>Motivatie: Groot risico op structurele gevolgschade (lekschade, werking installatie,...)</p>
Destructieve handeling voor identificatie	Nee
Opmerking	<p>Volgens het inspectieprotocol is een monstername van roofing verplicht om dit te identificeren als niet-asbesthoudend. Een monstername is echter niet mogelijk wegens kans op lekkage. De toepassing wordt in de databank als asbestverdacht beschouwd. Mogelijks kunnen er ook asbestverdachte onderlagen aanwezig zijn. Het is aangewezen om extra controle uit te voeren bij eventuele renovatiewerken. De vermelde oppervlaktes, diktes en volumes betreffen een beredeneerde schatting. Er worden geen rechten verleend aan deze oppervlaktes/diktes/volumes.</p>

Zorgvuldig beheren

- Zorg voor een veilig beheer. Vermijd het beschadigen van het asbestmateriaal. Controleer de toestand jaarlijks op wijzigingen.
- Voer bijkomende staalname(s) uit.

- Eenvoudige handelingen: mag via doe-het-zelf of door werknemer(s) met opleidingsattest eenvoudige handelingen
Gezien het risico op vrijstelling van asbestvezels bij de verwijderingswerken, adviseren wij de werken te laten uitvoeren door een aannemer/medewerker die hiertoe de nodig opleiding heeft gevolgd, en niet via doe-het-zelf. Volgens de richtlijnen in de Codex Welzijn op het Werk, boek VI titel 3 asbest, mag hechtgebonden asbest die beschadigd is of waarbij er vrije vezels zichtbaar zijn en die verwerkt is in een buitentoepassing via de methode van eenvoudige handelingen verwijderd worden, indien er geen derden aanwezig zijn en voor zover de verwijdering geen aanleiding geeft tot een wijziging van de toestand. Standaard dragen van de nodige wegwerp beschermingsmiddelen FFP 3 masker , handschoenen en tyvec CAT III type 5-6 , afwasbaar schoeisel Voor hechtgebonden toepassingen: Bij verwijdering door doe-het-zelf moet men dit afval dubbel en luchtdicht verpakt aandienen bij het gemeentelijk recyclagepark. Men raadpleegt best op voorhand de voorwaarden van het recyclagepark.

- Eenvoudige handelingen: enkel door erkend asbestverwijderaar EH erkend saneerder , verwijdering dient te gebeuren volgens de geldende voorschriften en veiligheidsnormen Zie ook link Zie <https://ovam.vlaanderen.be/wie-mag-wat-verwijderen>
<https://ovam.vlaanderen.be/voorzorgsmaatregelen-bij-asbestverwijdering>
<https://ovam.vlaanderen.be/asbestafval-afvoeren> Zie ook wetgevend kader (website van de OVAM en CODEX boek VI titel 3). <http://werk.belgie.be/sites/default/files/content/documents/Welzijn%20op%20het%20werk/Regelgeving/Codex%20boek%20VI%20titel%203%20Asbest.pdf> methodiek verwijderingsmethodes worden achteraan in het attest verder toegelicht

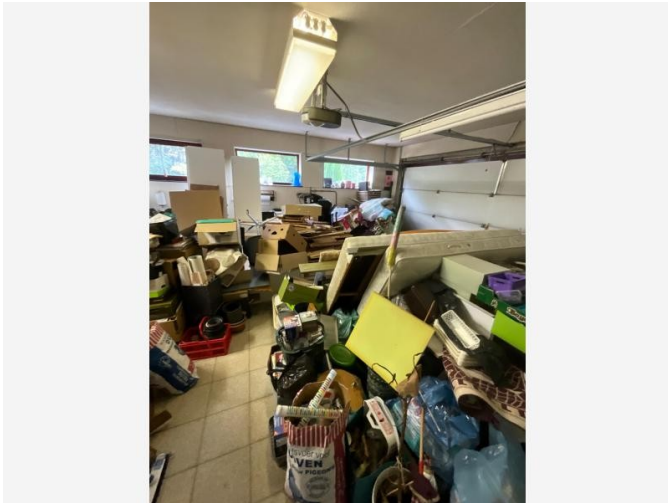
Reden: Materiaal in opslag

Uitleg van de asbestdeskundige: Middellange termijnbeperking : Materialen/inboedel zijn in grote mate aanwezig. Vloer- en wanddelen konden niet volledig worden geïnspecteerd worden. Hierdoor zijn misschien verborgen asbestverdachte toepassingen aanwezig. De opdrachtgever blijkt redelijkerwijs niet in staat om het materiaal op korte termijn op te ruimen of te verwijderen. Het materiaal wordt pas verwijderd bij effectieve verhuis/verkoop. Termijn is onbekend.

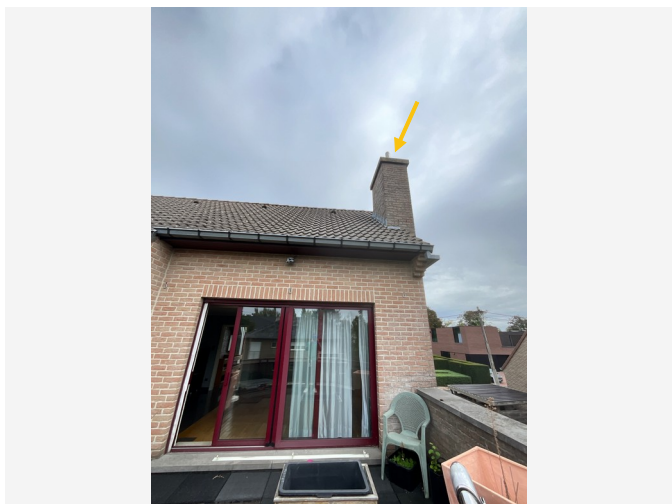
Reden: Het te onderzoeken materiaal situeert zich hoger dan 3,50 m te rekenen vanaf een veilige ondergrond

Uitleg van de asbestdeskundige: Bij werken (dak of reiniging schouw) kan een stelling geplaatst worden, het is niet duidelijk of er asbestverdachte materialen aanwezig zijn in de schouw.

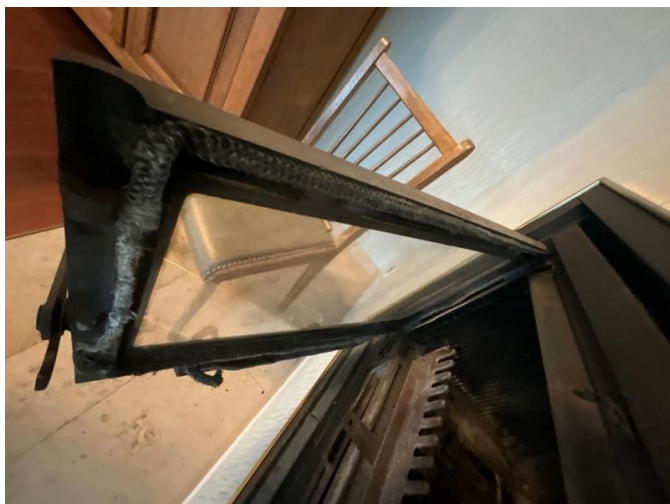
de koord werd visueel herkend als een synthetische koord en is niet asbesthoudend.

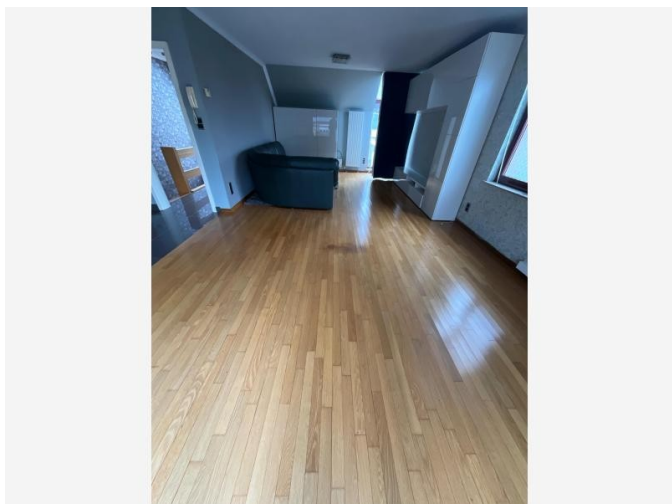
In het verleden werd vaak asbesthoudende zwarte lijm gebruikt voor het vastlijmen van parkettegels/vloer .

Er waren geen losliggende planken of beschadigingen.

Bij renovatie extra controle uit te voeren.

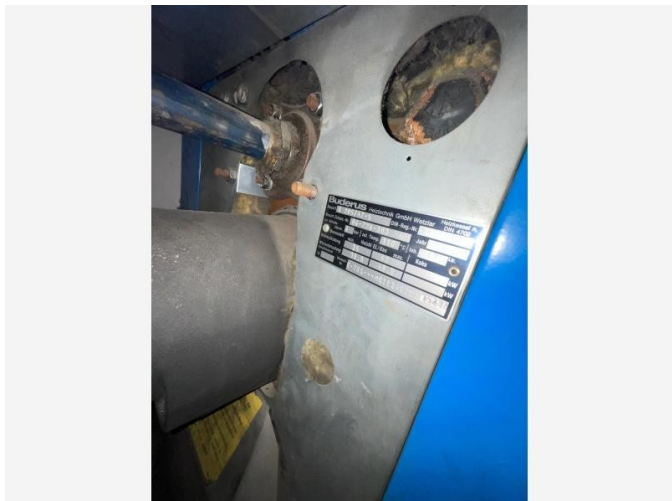
1994 De cv ketel merk buderus werd opgezocht in het IAD Online bronnenboek asbest en is als wel asbesthoudend beoordeeld. Bewijsdocument is opgeladen bij de bewijsstukken. Het exact materiaal wordt niet meegegeven , volgens het iad online aanwezig asbesthoudend materiaal kon niet visueel vastgesteld worden.

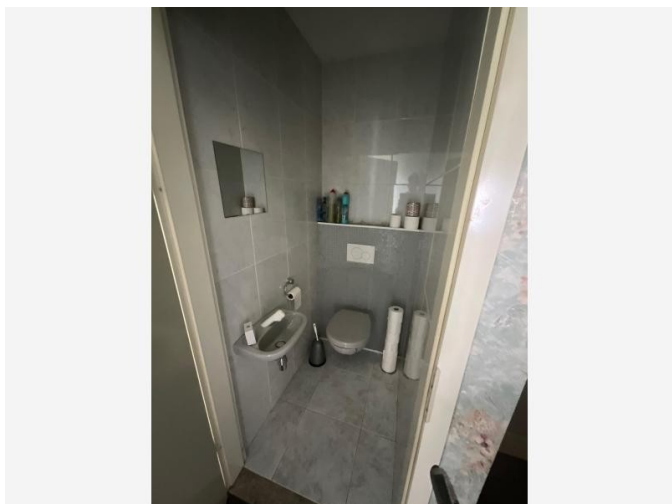
In het inspectieprotocol is een monstername van tegellijm verplicht om dit te identificeren als niet-asbesthoudend. Er waren geen facturen ter beschikking die bevestigen dat de tegels na 2001 waren geplaatst. Er waren geen bestaande beschadigingen aan de wandtegels om de lijm voldoende te kunnen inspecteren. Om dit af te toetsen is het aangewezen om bij eventuele renovatiewerken aan de tegels verder onderzoek/staalname te laten uitvoeren ter controle.

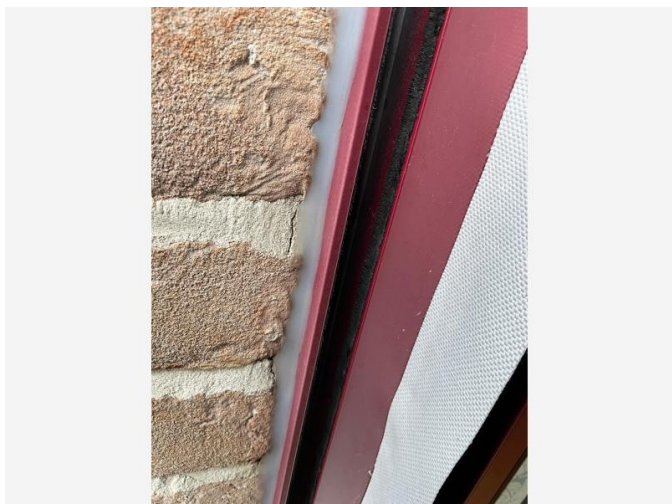
De gebruikte siliconen kit is niet asbestverdacht

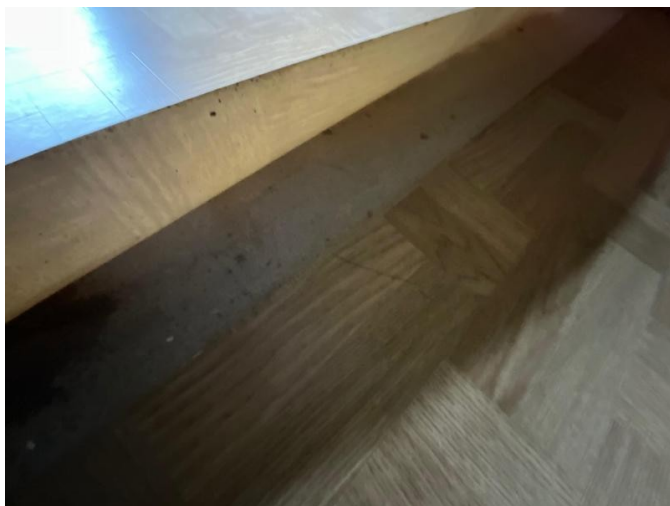
Volgens expertise kunnen we deze vinyl als niet asbest verdacht beschouwen (soepel en flexibel van structuur.) (onderkant met jute/koord) Het is niet gekend wat eronder bevindt extra controle aangewezen bij vloer werken.

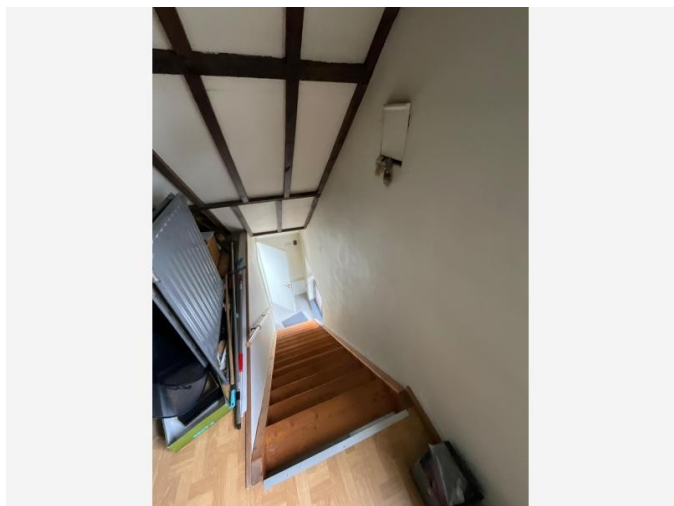
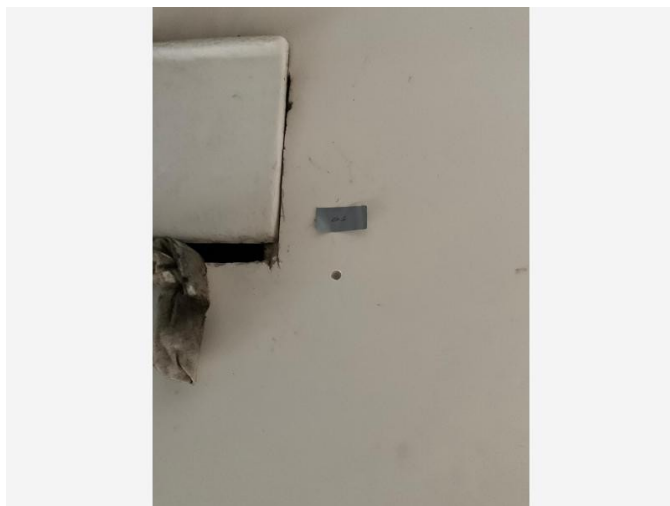
Geen asbest

#	Type	Referentie	Resultaat
14.1	Mengmonster	01	Geen asbest

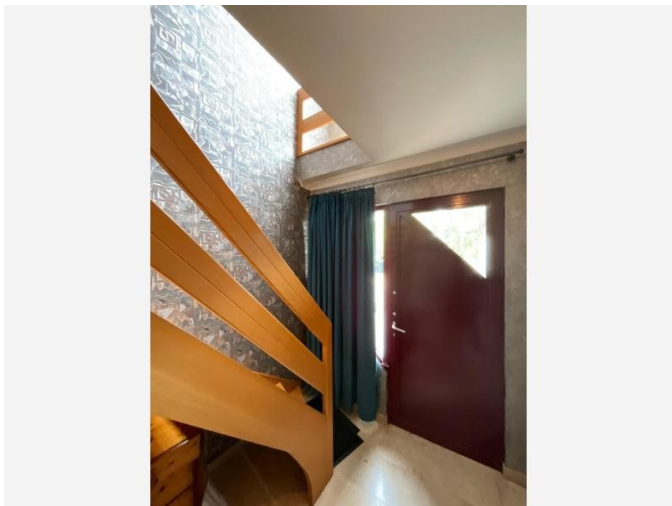
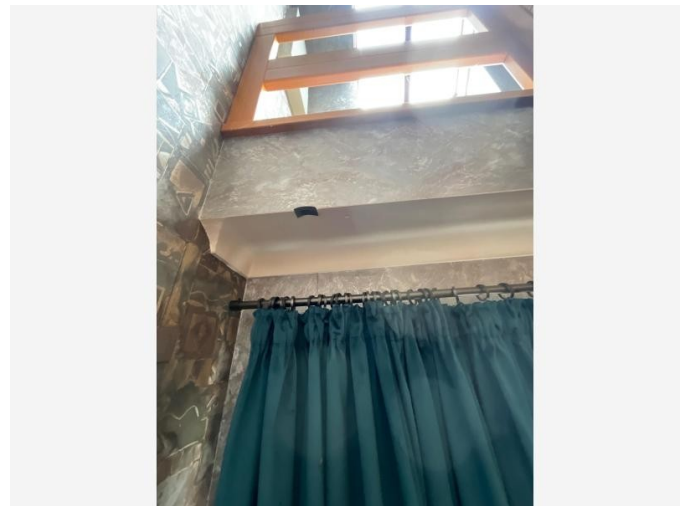
Geen asbest

#	Type	Referentie	Resultaat
15.1	Mengmonster	02	Geen asbest

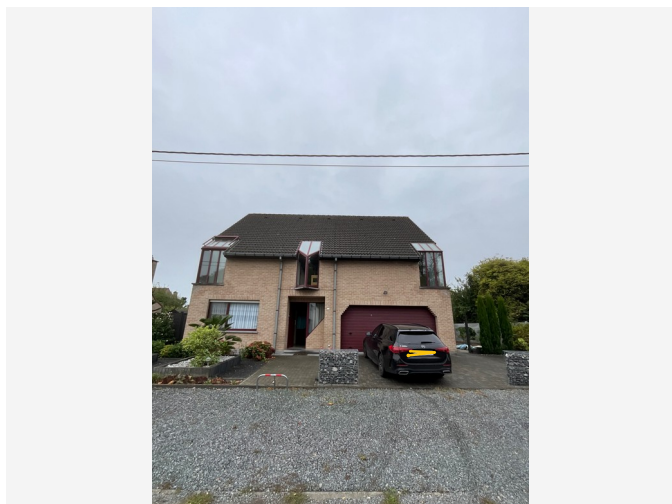
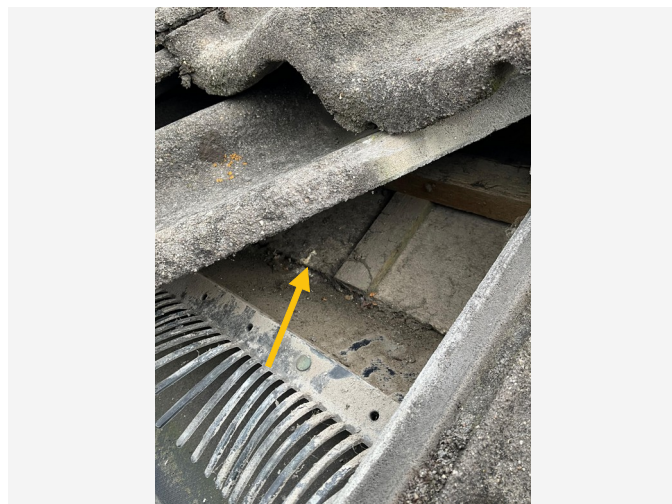
Fiche 16: Onderdak (staalname)

Geen asbest
