# Asbestinventarisatetest

Ursulinenstraat 5, 1840 Londerzeel

Attestnummer : 20260212-000026.000

## Niet-asbestveilig

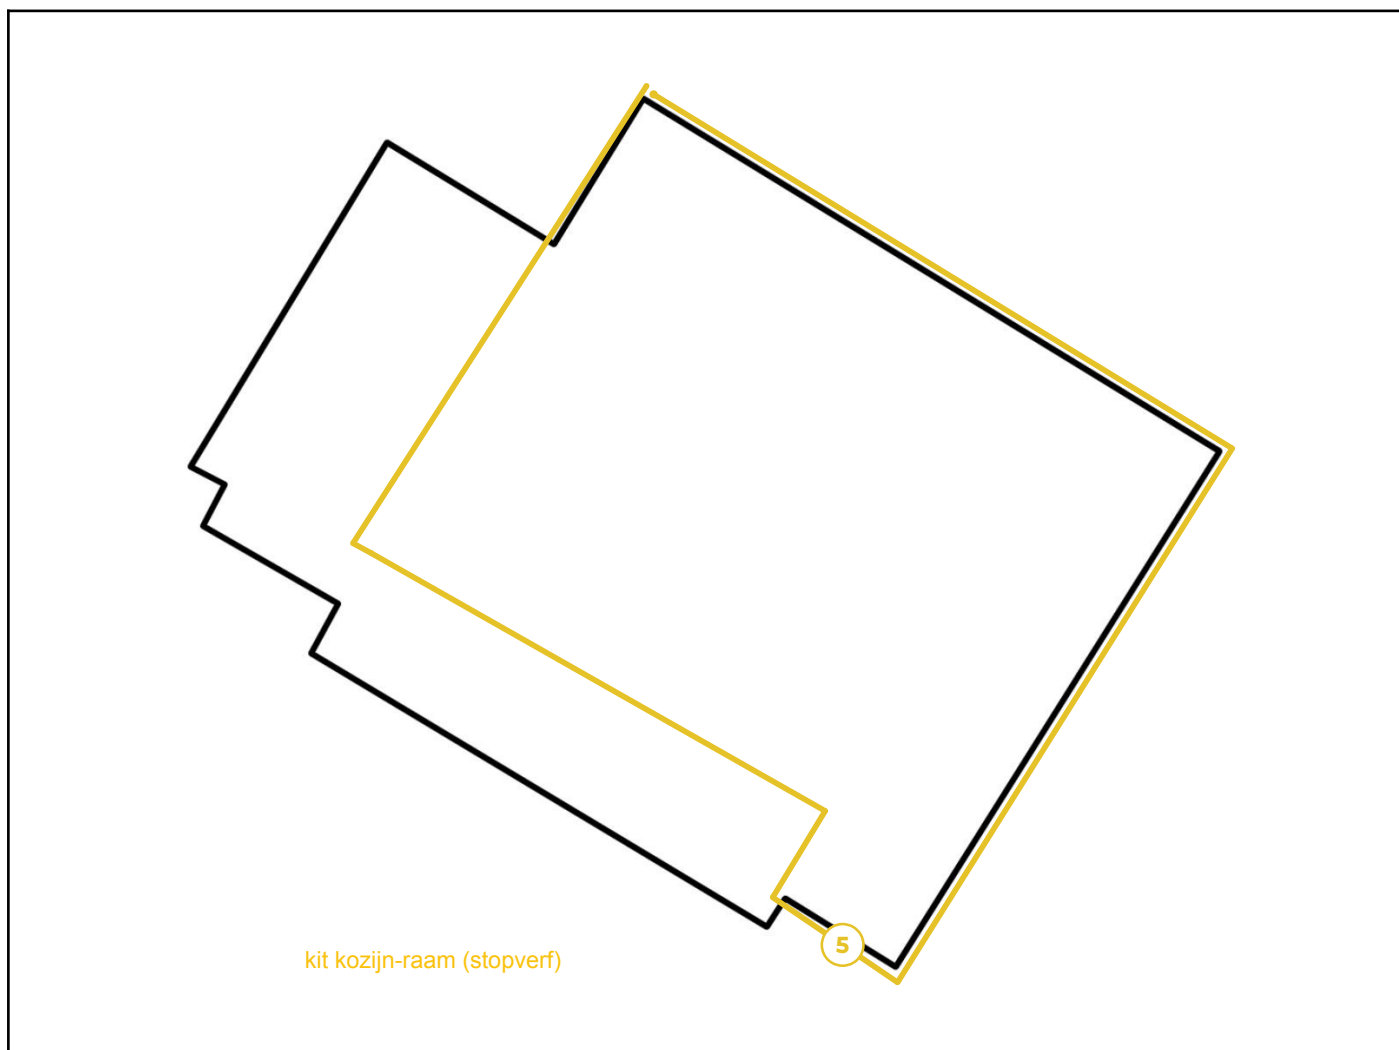
## Plan 1.2: Woning plan

Beschrijving	Type	Actie
5. Kit kozijn-glas	Asbestmateriaal	Zorgvuldig beheren

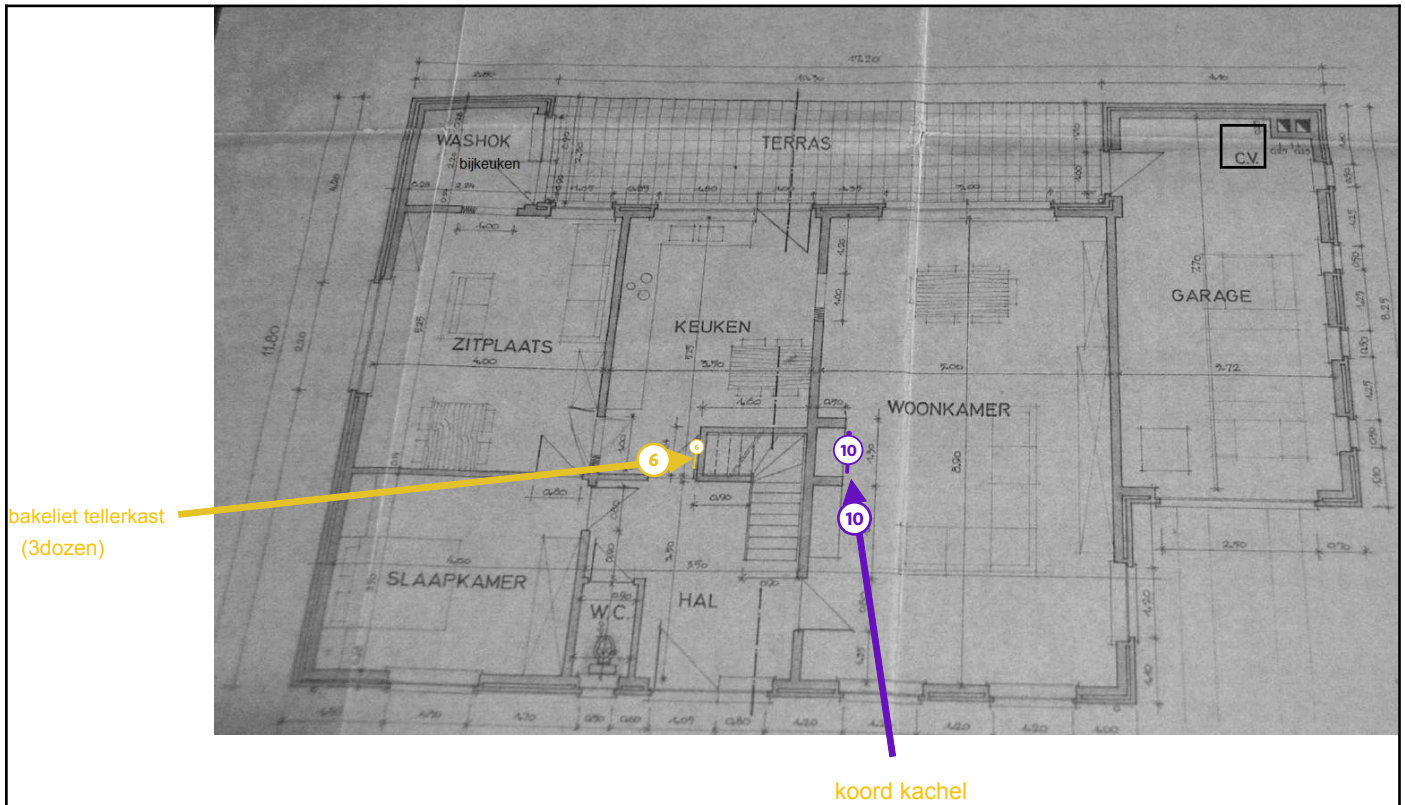
## Plan 1.4: Plan woning glv

Beschrijving	Type	Actie
6. Bakeliet tellerkast	Asbestmateriaal	Zorgvuldig beheren
10. Kachelkoord	Advies	-

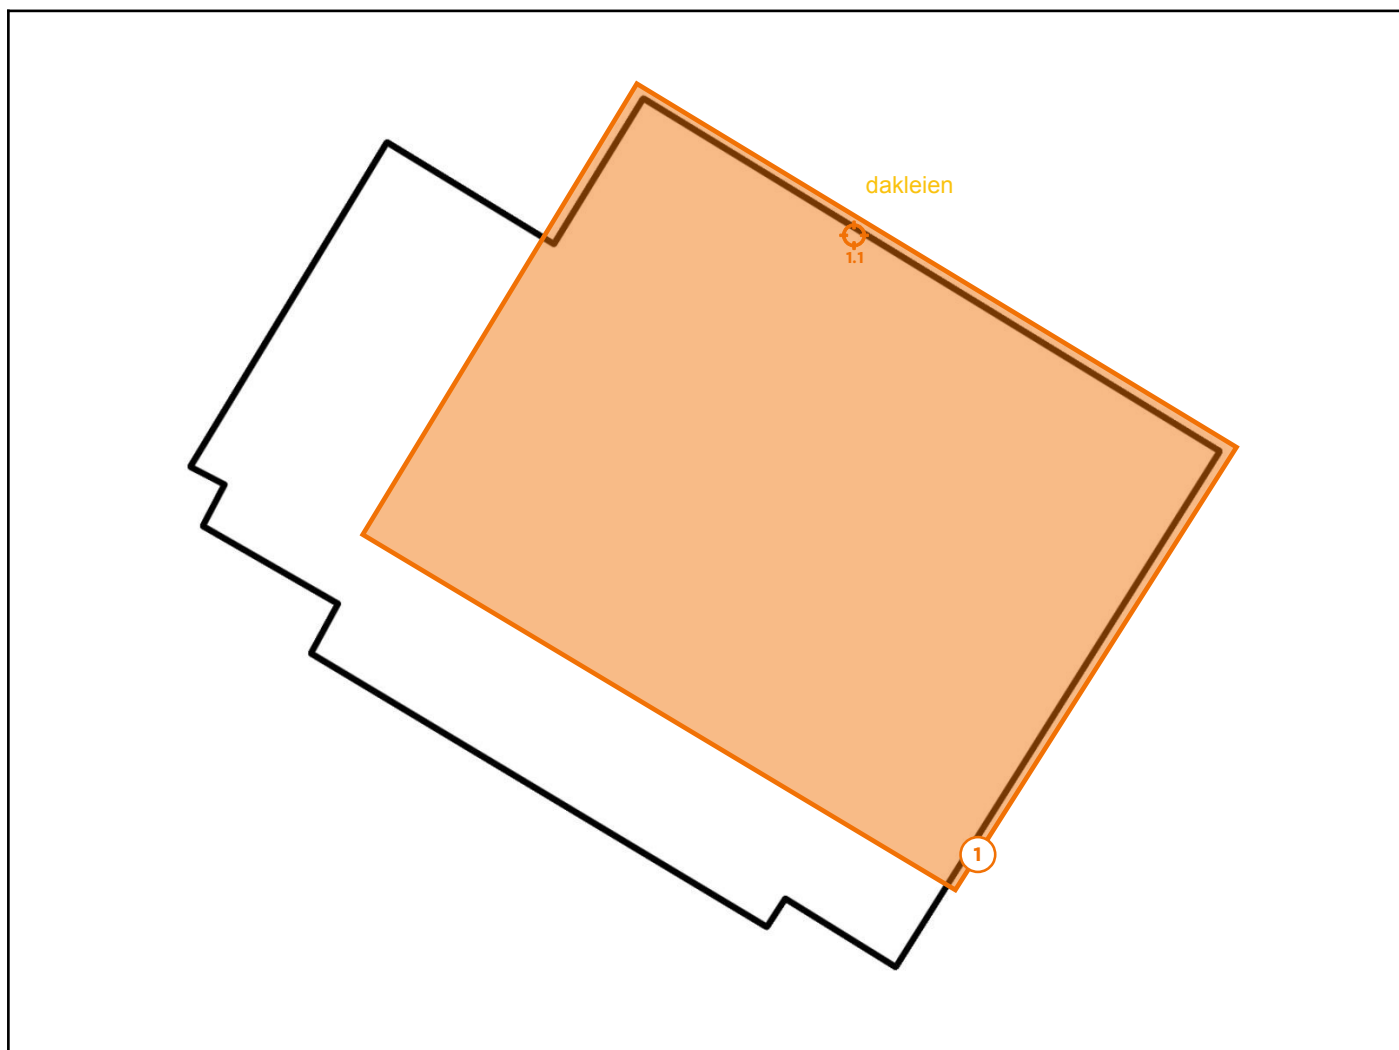
## Plan 1.5: Woning plan

Beschrijving	Type	Actie
1. Dakleien woning	Asbestmateriaal	<a href="#">Verwijderen</a>
1.1 Code: 005	Puntmonster	-

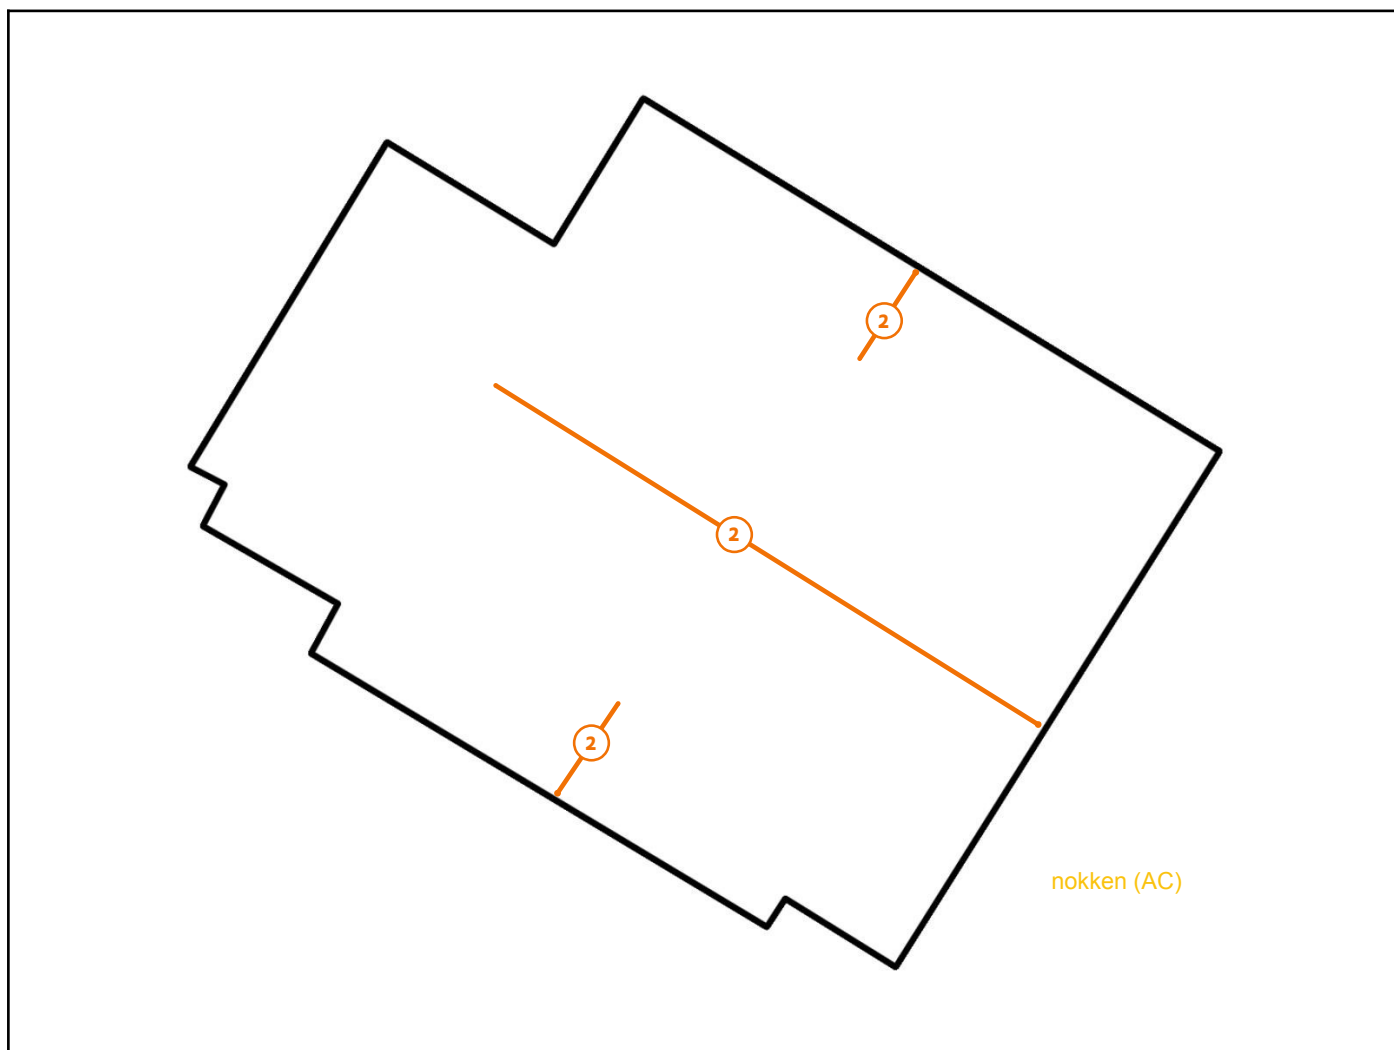
## Plan 1.6: Woning plan

Beschrijving	Type	Actie
2. Nokpannen asbestcement	Asbestmateriaal	<a href="#">Verwijderen</a>

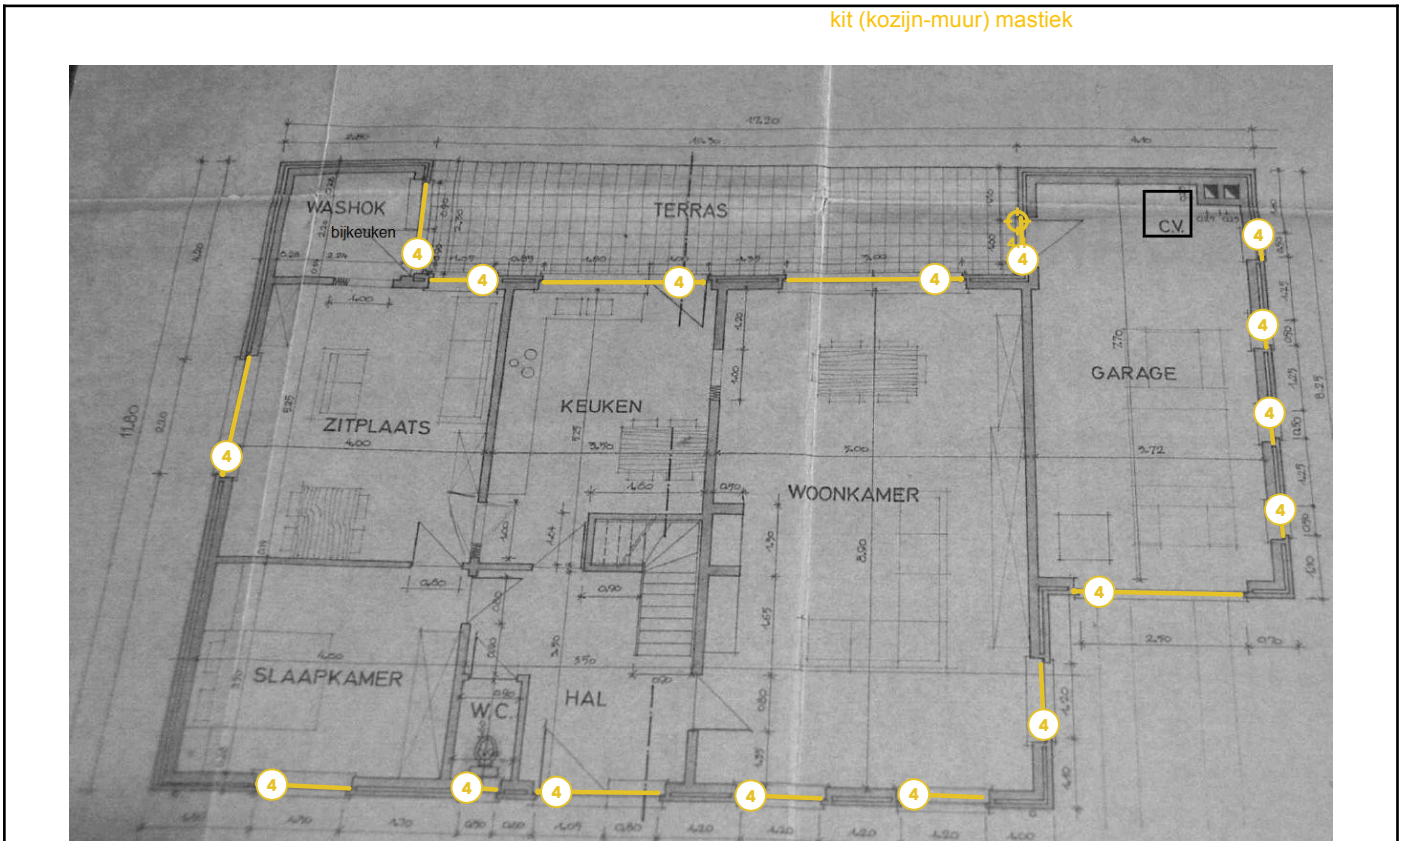
# Plan 1.8: Plan woning glv

Beschrijving	Type	Actie
4. Kit kozijn-muur	Asbestmateriaal	Zorgvuldig beheren
4.1 Code: 004	Puntmonster	-

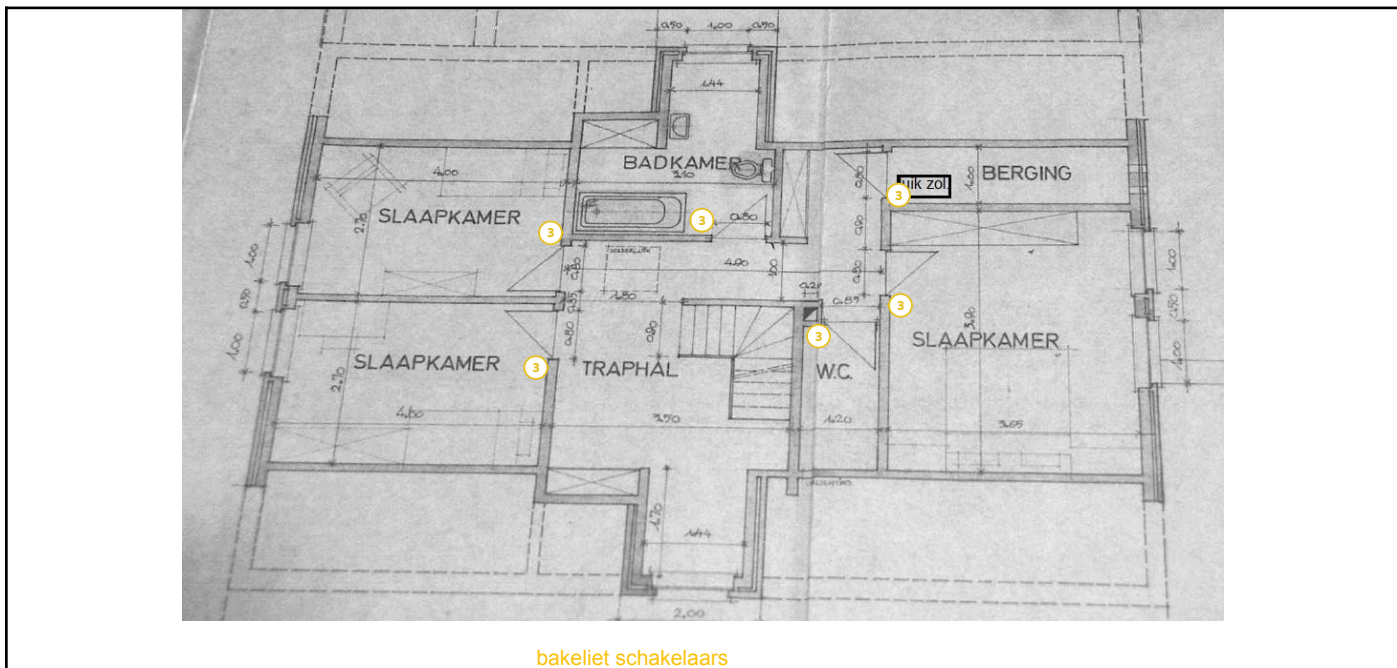
## Plan 1.17: Plan woning V+1

Beschrijving	Type	Actie
3. Bakeliet (schakelaars)	Asbestmateriaal	Zorgvuldig beheren

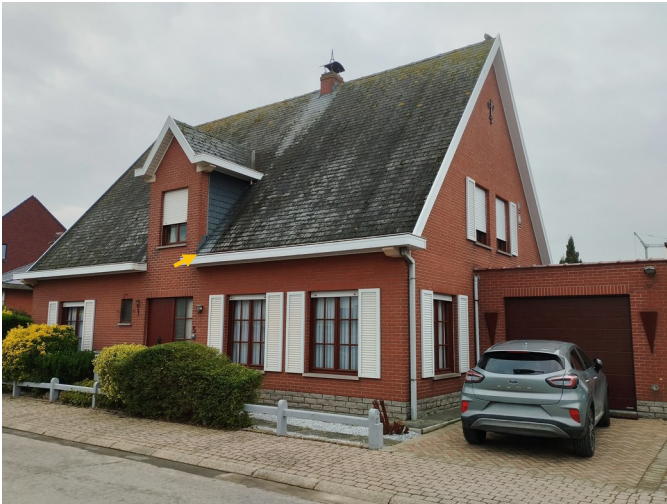
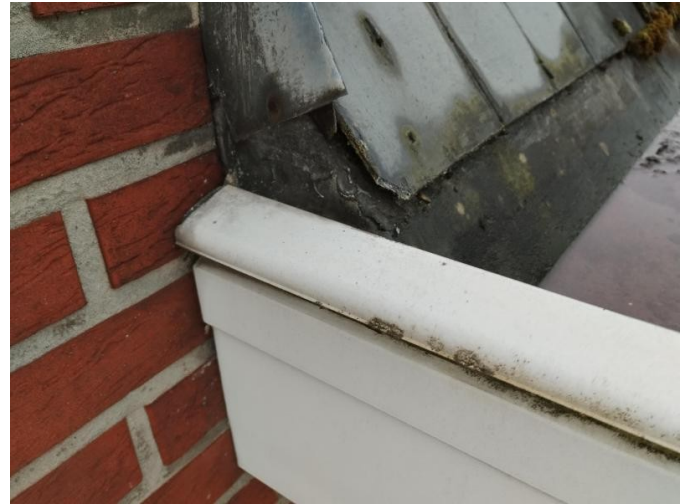
Het asbestmateriaal valt onder de mijlpaal van 2034.

Reinigen/afschuren/ontmossen leien (leien mogen op geen enkele manier gereinigd of afgeschuurd worden. Totaalverbod sinds 27 april 2019)

Eindbeoordeling materiaalrisico	Verhoogd materiaalrisico en/of verhoogde kans op vezelvrijgave
---------------------------------	--

Gebondenheid	Categorie 1: hechtgebonden in oorsprong
Asbestsoort (vezeltype)	Alleen chrysotiel
Asbestconcentratie	Laag (< 50%)
Afschermingsgraad van het gehele materiaal	Geheel of deels (ook) vrij aan de binnenlucht
Toestand van het materiaal	Matig beschadigd, matig verweerd

#	Type	Referentie	Resultaat
1.1	Puntmonster	005	Chrysotiel

Verwijderen

- Verwijder dit asbestmateriaal zo snel mogelijk. Volg de toestand goed op.
- Hemelwater dat afspoelt van asbestcement daken of gevels kan asbestdeeltjes bevatten. Gebruik het enkel voor gesloten circuits (bv. spoelen toiletten). Reinig na het vervangen van het dak of de gevel de dakgoten en regenwaterput of -ton om asbesthoudend sediment of slib te verwijderen

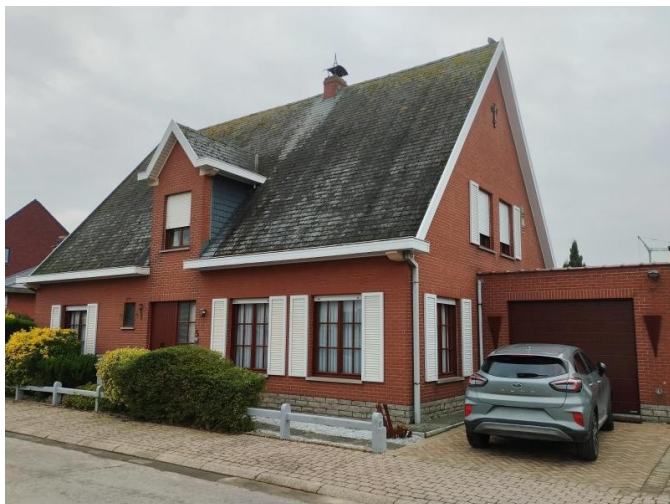
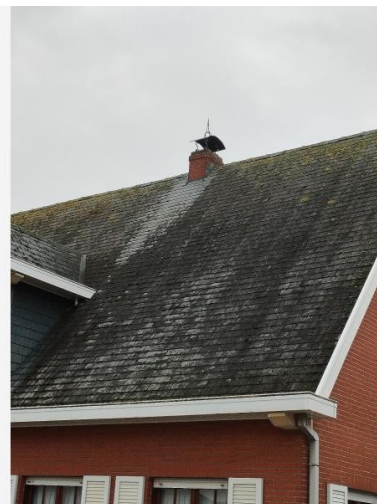
Het asbestmateriaal valt onder de mijlpaal van 2034.

Reinigen/afschuren/ontmossen golfplaten (golfplaten mogen op geen enkele manier gereinigd of afgeschuurd worden. Totaalverbod sinds 27 april 2019)

Eindbeoordeling materiaalrisico	Verhoogd materiaalrisico en/of verhoogde kans op vezelvrijgave
---------------------------------	--

Gebondenheid	Categorie 1: hechtgebonden in oorsprong
Asbestsoort (vezeltype)	Crocidoliet aanwezig
Asbestconcentratie	Laag (< 50%)
Afschermingsgraad van het gehele materiaal	Geheel of deels vrij aan de buitenlucht
Toestand van het materiaal	Matig beschadigd, matig verweerd

Verwijderen

- Zorg voor een veilig beheer. Vermijd het beschadigen van het asbestmateriaal. Controleer de toestand jaarlijks op wijzigingen.
- Voer bijkomende staalname(s) uit.

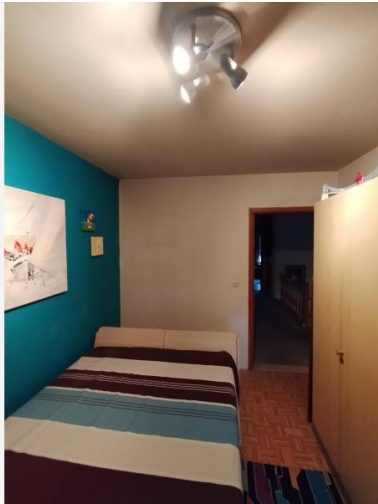
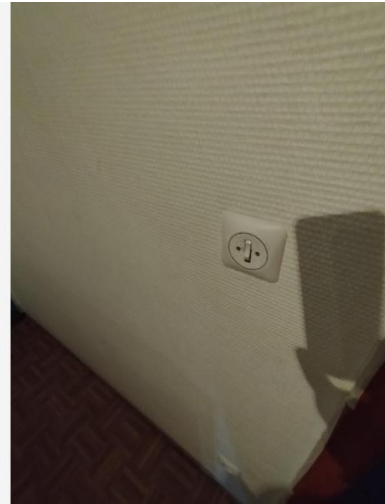
Het asbestmateriaal valt onder de mijlpaal van 2040.

Eindbeoordeling materiaalrisico	Laag materiaalrisico en/of verlaagde kans op vezelvrijgave
---------------------------------	--

<b>Gebondenheid</b>	Categorie 1: hechtgebonden in oorsprong
<b>Asbestsoort (vezeltype)</b>	Crocidoliet aanwezig
<b>Asbestconcentratie</b>	Laag (< 50%)
<b>Afschermingsgraad van het gehele materiaal</b>	Geheel of deels (ook) vrij aan de binnenlucht
<b>Toestand van het materiaal</b>	Onbeschadigd, niet verweerd

Beschrijving	Bakeliet (schakelaars)
Omgeving	Binnen
Primaire drager	Communicatie en elektrische infrastructuur en uitrusting
Asbestmateriaal	Plaat, paneel, tablet - Type Bakeliet
Bindmiddel van asbestmateriaal	Kunststof of -hars
Gebondenheid op basis van bindmiddel	Hecht
Hoeveelheid (oppervlakte - dikte - aantal)	<ul style="list-style-type: none"> <li>• 0,01 m<sup>2</sup> - 1,00 cm - 6 stuks</li> </ul>
Totaal volume	< 0,001 m <sup>3</sup>
Eenvoudig bereikbaar	Ja
Bevestigingswijze	<ul style="list-style-type: none"> <li>• Geschroefd</li> </ul>
Identificatiemethode	<p>De asbestdeskundige beoordeelt het materiaal als asbestverdacht en dus asbesthoudend, en dit zonder monstername.</p> <p>Motivatie: Er is een onderzoeksbeperking die monstername verhindert; De asbestdeskundige kan geen volledige risicobeoordeling uitvoeren van het materiaal.</p>
Destructieve handeling voor identificatie	Nee
Opmerking	<p>Het is moeilijk te bepalen of de bakeliettoepassingen in de woning ook effectief asbesthoudend zijn (het kan ook gaan om de asbestvrije variant).</p> <p>Er werd geen monster genomen ovw beschadiging aan een elektrisch gerelateerde toepassing, extra controle bij verwijdering van het verdacht materiaal.</p>

Zorgvuldig beheren

- Zorg voor een veilig beheer. Vermijd het beschadigen van het asbestmateriaal. Controleer de toestand jaarlijks op wijzigingen.
- Voer bijkomende staalname(s) uit.

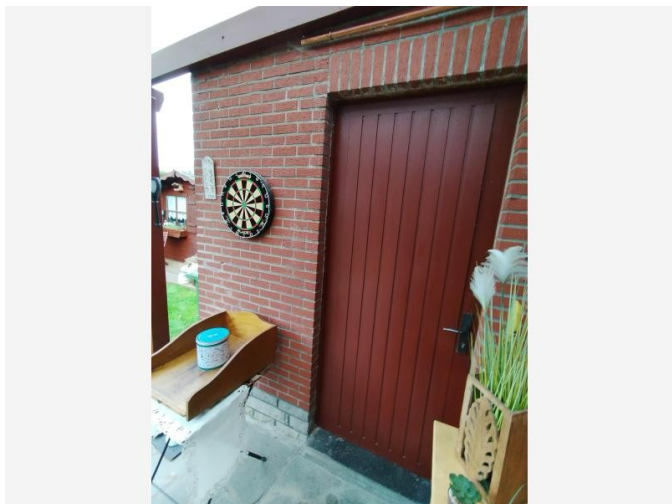
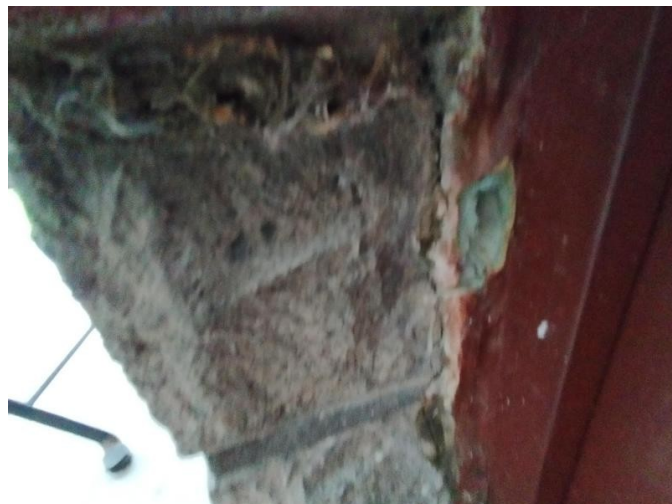
Het asbestmateriaal valt onder de mijlpaal van 2040.

Beschrijving	Kit kozijn-muur
Omgeving	Buiten
Primaire drager	Wandopening verticaal (raam, deur, ...)
Asbestmateriaal	In-situ afwerkingslagen - Pasta, stopverf, voegsel, stopsel, vulsel, mastiek, kitten, ...
Bindmiddel van asbestmateriaal	Kitten, mastiek, pasta
Gebondenheid op basis van bindmiddel	Hecht
Hoeveelheid (gewicht - aantal)	<ul style="list-style-type: none"><li>• 3,00 kg - 1 stuk</li></ul>
Totaal gewicht	3,00 kg
Eenvoudig bereikbaar	Ja
Bevestigingswijze	<ul style="list-style-type: none"><li>• Verlijmd, ingegoten, versmeerd</li></ul>
Identificatiemethode	Een monstername door de asbestdeskundige met laboanalyse door een asbestlabo.
Destructieve handeling voor identificatie	Nee
Opmerking	Betreft +/- 32 lm. Het gewicht en lm is een beredeneerde schatting. Er worden geen rechten verleend aan deze oppervlaktes. De dikte is een schatting die voorkomt uit de monsterplaatsen en is daarom niet altijd representatief.

Zorgvuldig beheren

- Zorg voor een veilig beheer. Vermijd het beschadigen van het asbestmateriaal. Controleer de toestand jaarlijks op wijzigingen.

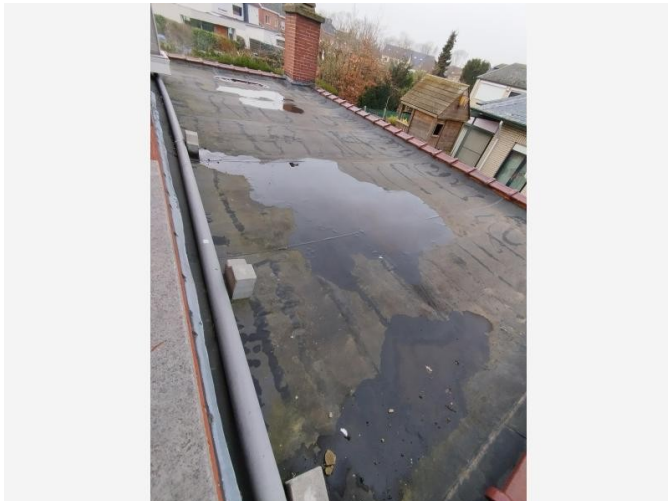
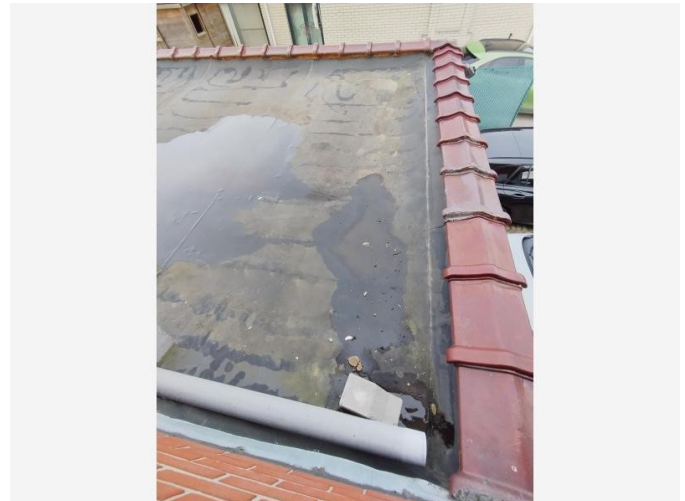
## Fiche 17: Dakbedekking plat dak

Beschrijving	Notitie	Terug te vinden op plannen
Fiche 17: Dakbedekking plat dak	Het plat dak bestaat uit epdm rubber deze is niet verdacht (het is niet gekend wat eronder zich bevindt bij werken extra controle aangewezen)	Plan 1.3: Woning plan
Fiche 18: Gaswandketel	De gaswandketel werd gecontroleerd (bwj: 2022) en is niet asbest verdacht geen risico bouwjaar.	-

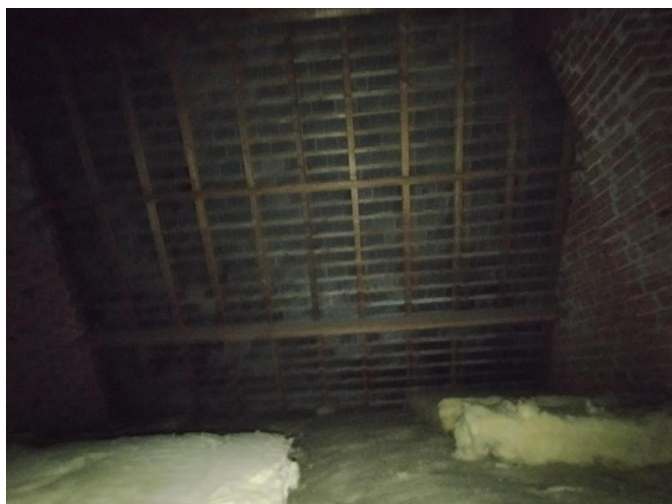
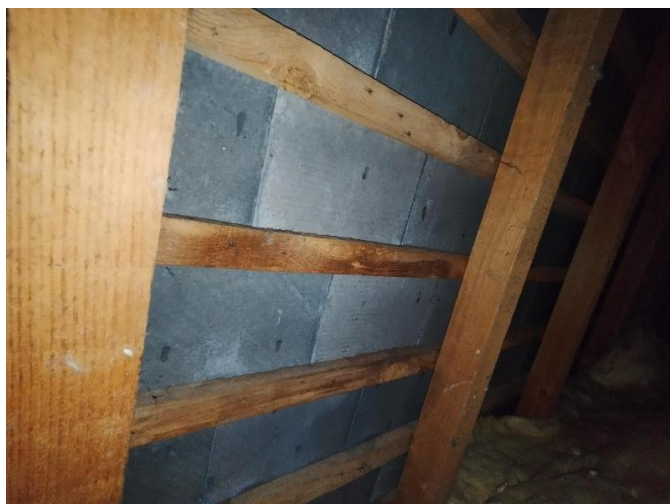
### Fiche 19: Onderdak woning

Beschrijving	Notitie	Terug te vinden op plannen
Fiche 19: Onderdak woning	Het dak werd gecontroleerd (hellend dak woning), er werd geen onderdak vastgesteld. Leien zichtbaar vanop de zolder.	-
Fiche 20: Liftinfrastructuur (niet aanwezig)	Liftinfrastructuur (niet aanwezig) in het inspectie gebied.	-
Fiche 21: Leidingisolatie (niet aanwezig)	Leidingisolatie (niet aanwezig) in het inspectie gebied.	-
