# Asbestinventarisatetest

Bergboslaan 37, 1840 Londerzeel

Attestnummer : 20231118-000138.000

## Niet-asbestveilig

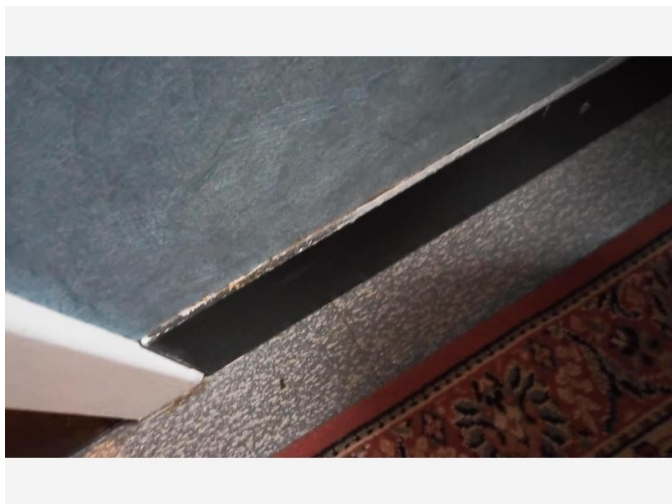
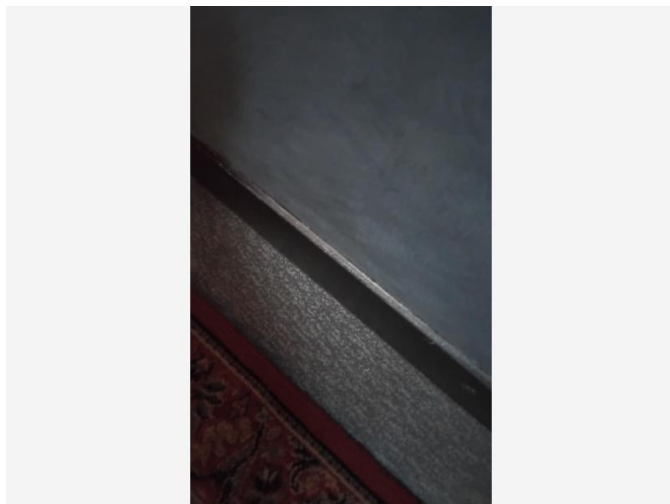
Eindbeoordeling materiaalrisico	Verhoogd materiaalrisico en/of verhoogde kans op vezelvrijgave
---------------------------------	--

Beschrijving	Plinten op verdieping asbest verdacht
Omgeving	Binnen
Primaire drager	Vloer
Asbestmateriaal	Plaat, paneel, tablet - Generiek
Bindmiddel van asbestmateriaal	Cement
Gebondenheid op basis van bindmiddel	Hecht
Hoeveelheid (oppervlakte - dikte - aantal)	• 12,00 m <sup>2</sup> - 0,60 cm - 1 stuk
Totaal volume	0,072 m <sup>3</sup>
Eenvoudig bereikbaar	Ja
Bevestigingswijze	• Geschroefd

<b>Identificatiemethode</b>	Vaststelling zonder monstername
<b>Destructieve handeling voor identificatie</b>	Nee
<b>Opmerking</b>	plinten vervaardigd uit een asbestcement plaat

Verwijderen

- Zorg voor een veilig beheer. Vermijd het beschadigen van het asbestmateriaal. Controleer de toestand jaarlijks op wijzigingen.
- Voer bijkomende staalname(s) uit.

- Eenvoudige handelingen: mag via doe-het-zelf of door werknemer(s) met opleidingsattest eenvoudige handelingen  
deze kan men voorzichtig losschroeven  
en dubbel verpakt afvoeren

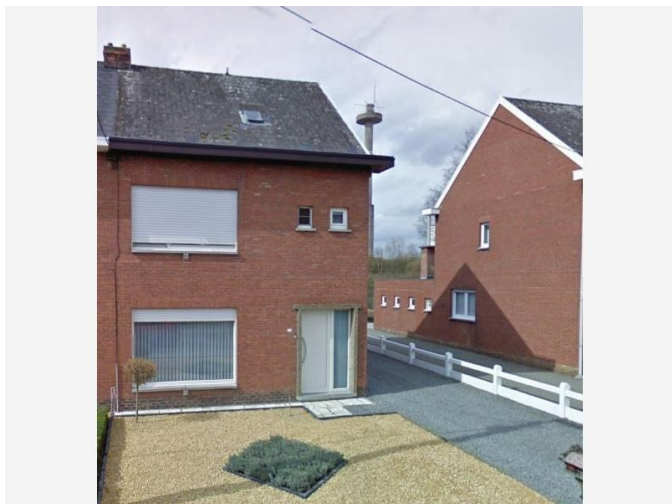
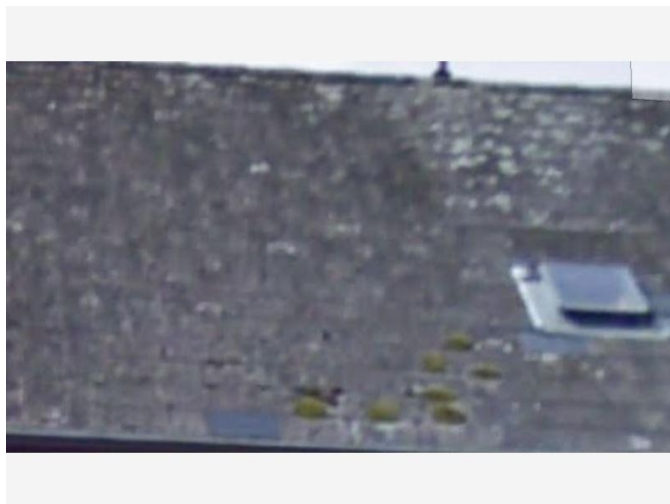
Eindbeoordeling materiaalrisico	Verhoogd materiaalrisico en/of verhoogde kans op vezelvrijgave
---------------------------------	--

Gebondenheid	Categorie 1: hechtgebonden in oorsprong
Asbestsoort (vezeltype)	Crocidoliet aanwezig
Asbestconcentratie	Laag (< 50%)
Afschermingsgraad van het gehele materiaal	Geheel of deels vrij aan de buitenlucht
Toestand van het materiaal	Matig beschadigd, matig verweerd

Beschrijving	leien uit asbestcement
Omgeving	Buiten
Primaire drager	Schuin dak
Asbestmateriaal	Dak- en gevelbekleding - Lei, shingle
Bindmiddel van asbestmateriaal	Cement
Gebondenheid op basis van bindmiddel	Hecht
Hoeveelheid (oppervlakte - aantal)	• 88,00 m <sup>2</sup> - 1 stuk
Totale oppervlakte	88,00 m <sup>2</sup>
Eenvoudig bereikbaar	Ja
Bevestigingswijze	• Genageld, geniet

[Verwijderen](#)

- Zorg voor een veilig beheer. Vermijd het beschadigen van het asbestmateriaal. Controleer de toestand jaarlijks op wijzigingen.
- Voer bijkomende staalname(s) uit.

- Eenvoudige handelingen: mag via doe-het-zelf of door werknemer(s) met opleidingsattest eenvoudige handelingen door aannemer met opleidingsattest eh door grote oppervlakte en verwerking. Ook de lastige vernageling zou voor heel wat breuken kunnen zorgen; draag zeker de juiste pbm.  
in principe mag een particulier deze zelf afbreken tot 35m<sup>2</sup>.

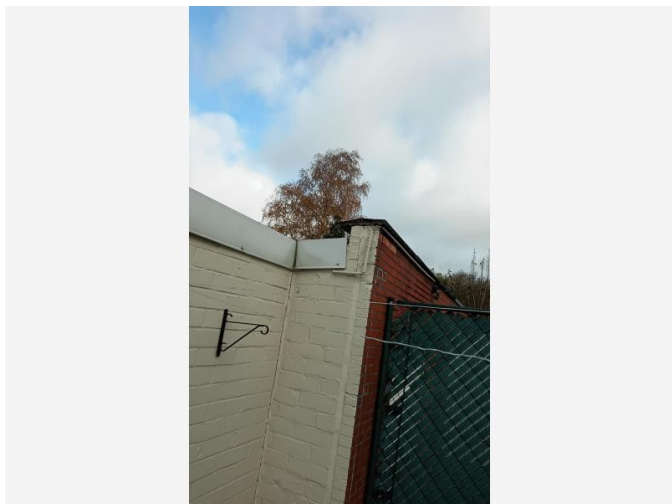
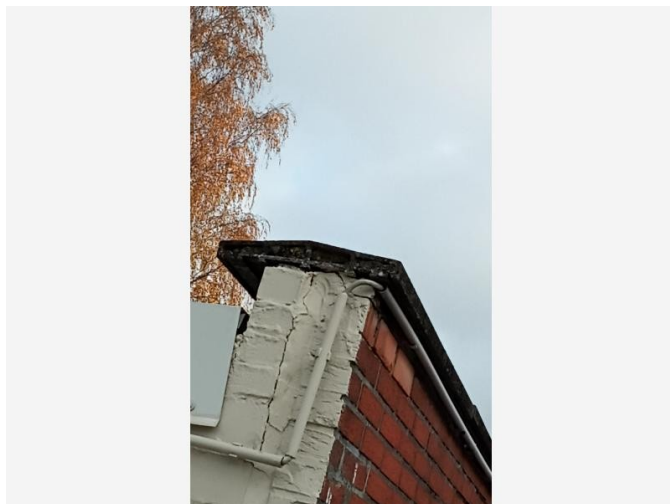
Eindbeoordeling materiaalrisico	Verhoogd materiaalrisico en/of verhoogde kans op vezelvrijgave
---------------------------------	--

Gebondenheid	Categorie 1: hechtgebonden in oorsprong
Asbestsoort (vezeltype)	Crocidoliet aanwezig
Asbestconcentratie	Laag (< 50%)
Afschermingsgraad van het gehele materiaal	Geheel of deels vrij aan de buitenlucht
Toestand van het materiaal	Matig beschadigd, matig verweerd

Beschrijving	deksteen op garage en badkamer
Omgeving	Binnen
Primaire drager	Wandopening verticaal (raam, deur, ...)
Asbestmateriaal	Deksteen, muurkap - Hol
Bindmiddel van asbestmateriaal	Cement
Gebondenheid op basis van bindmiddel	Hecht
Hoeveelheid (oppervlakte - dikte - aantal)	• 6,00 m <sup>2</sup> - 4,00 cm - 2 stuks

Verwijderen

- Zorg voor een veilig beheer. Vermijd het beschadigen van het asbestmateriaal. Controleer de toestand jaarlijks op wijzigingen.
- Voer bijkomende staalname(s) uit.

- Eenvoudige handelingen: mag via doe-het-zelf of door werknemer(s) met opleidingsattest eenvoudige handelingen  
Deze zijn verlijmd maar vaak gewoon in de mortel gelegd.  
De onderliggende mortel loskappen volstaat om deze ornamenten in zijn geheel te kunnen verwijderen zonder te breken.  
Daarna dubbel verpakt afvoeren, draag de juiste PBM en vermijd breuken .

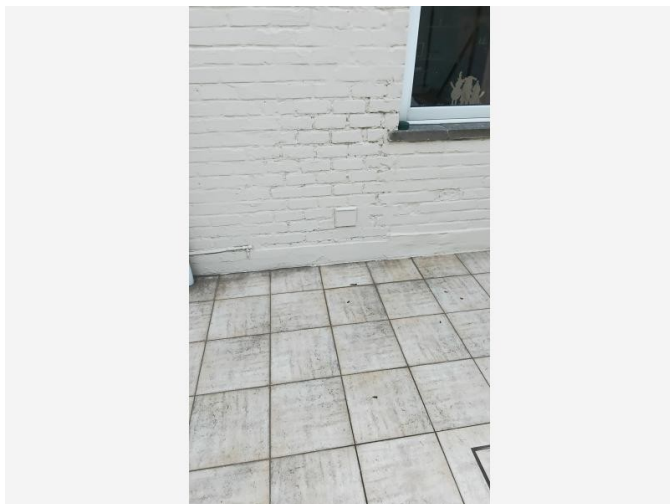
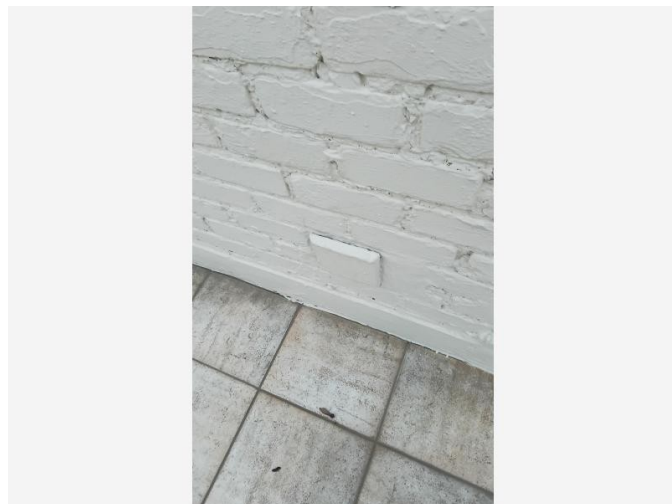
Eindbeoordeling materiaalrisico	Laag materiaalrisico en/of verlaagde kans op vezelvrijgave
---------------------------------	--

Gebondenheid	Categorie 1: hechtgebonden in oorsprong
Asbestsoort (vezeltype)	Crocidoliet aanwezig
Asbestconcentratie	Laag (< 50%)
Afschermingsgraad van het gehele materiaal	Geheel of deels (ook) vrij aan de binnenlucht
Toestand van het materiaal	Onbeschadigd, niet verweerd

Beschrijving	roetluik in asbestcement
Omgeving	Buiten
Primaire drager	HVAC infrastructuur en uitrusting
Asbestmateriaal	Brandwerende afsluiting (prefab geheel) - Luik
Bindmiddel van asbestmateriaal	Cement
Gebondenheid op basis van bindmiddel	Hecht
Hoeveelheid (gewicht - aantal)	<ul style="list-style-type: none"><li>• 2,00 kg - 1 stuk</li></ul>
Totaal gewicht	2,00 kg
Eenvoudig bereikbaar	Ja
Bevestigingswijze	<ul style="list-style-type: none"><li>• Los (al dan niet bedekt)</li><li>• Verlijmd, ingegoten, versmeerd</li></ul>

Zorgvuldig beheren

- Zorg voor een veilig beheer. Vermijd het beschadigen van het asbestmateriaal. Controleer de toestand jaarlijks op wijzigingen.
- Voer bijkomende staalname(s) uit.

- Eenvoudige handelingen: mag via doe-het-zelf of door werknemer(s) met opleidingsattest eenvoudige handelingen  
Roetluik zelf is los en kan men eenvoudig dubbel verpakt afvoeren .

De houder van het luik is ingemetst en kan worden verwijderd door overmaats boren. Draag de juiste pbm tijdens de werken.

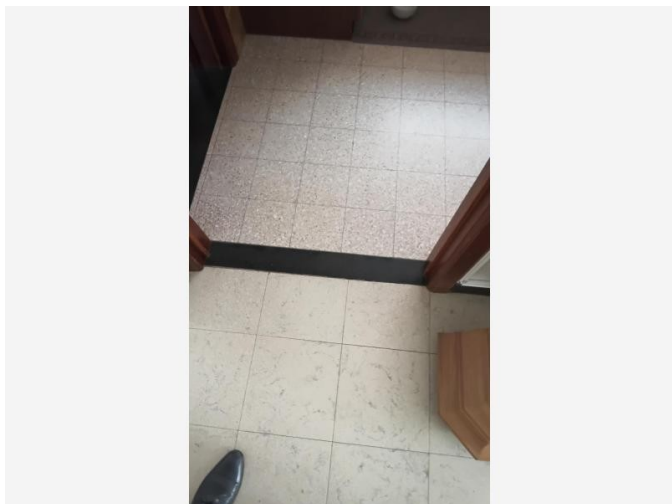
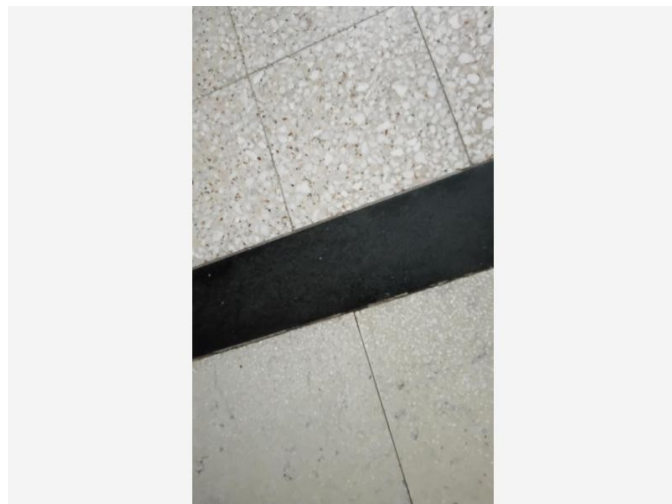
Eindbeoordeling materiaalrisico	Laag materiaalrisico en/of verlaagde kans op vezelvrijgave
---------------------------------	--

Gebondenheid	Categorie 1: hechtgebonden in oorsprong
Asbestsoort (vezeltype)	Alleen chrysotiel
Asbestconcentratie	Laag (< 50%)
Afschermingsgraad van het gehele materiaal	Geheel of deels (ook) vrij aan de binnenlucht
Toestand van het materiaal	Licht beschadigd, licht verweerd. Intact materiaal type Pical – asbestboard of categorie III 'gebondenheid'

Beschrijving	massal entreport
Omgeving	Binnen
Primaire drager	Vloer
Asbestmateriaal	Plaat, paneel, tablet - Type Massal
Bindmiddel van asbestmateriaal	Kunststof of -hars
Gebondenheid op basis van bindmiddel	Hecht
Hoeveelheid (gewicht - aantal)	• 2,00 kg - 6 stuks
Totaal gewicht	12,00 kg
Eenvoudig bereikbaar	Ja

<b>Bevestigingswijze</b>	<ul style="list-style-type: none"><li>• Geklemd</li><li>• Verlijmd, ingegoten, versmeerd</li></ul>
<b>Identificatiemethode</b>	Vaststelling zonder monstername
<b>Destructieve handeling voor identificatie</b>	Nee
<b>Opmerking</b>	6 beneden en 3 boven

Zorgvuldig beheren

- Zorg voor een veilig beheer. Vermijd het beschadigen van het asbestmateriaal. Controleer de toestand jaarlijks op wijzigingen.
- Voer bijkomende staalname(s) uit.

- Eenvoudige handelingen: mag via doe-het-zelf of door werknemer(s) met opleidingsattest eenvoudige handelingen  
Door aannemer met opleidingsattest eenvoudige handelingen door lastige verlijming, mocht deze makkelijk loskomen kan men deze wel zelf dubbel verpakt afvoeren .

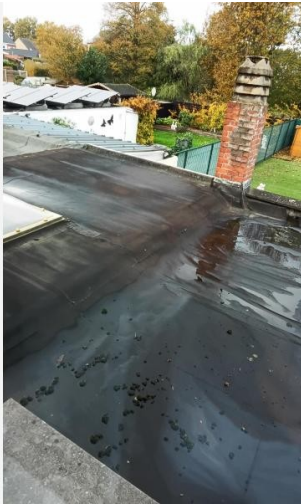
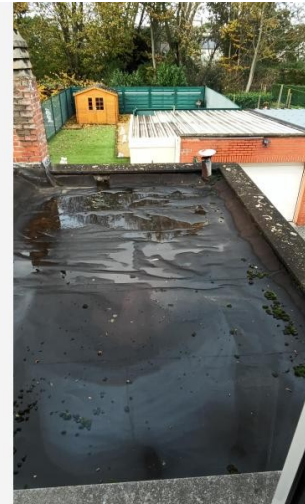
Eindbeoordeling materiaalrisico	Laag materiaalrisico en/of verlaagde kans op vezelvrijgave
---------------------------------	--

Gebondenheid	Categorie 1: hechtgebonden in oorsprong
Asbestsoort (vezeltype)	Crocidoliet aanwezig
Asbestconcentratie	Laag (< 50%)
Afschermingsgraad van het gehele materiaal	Geheel of deels vrij aan de buitenlucht
Toestand van het materiaal	Licht beschadigd, licht verweerd. Intact materiaal type Pical – asbestboard of categorie III 'gebondenheid'

Beschrijving	Roofing jaren zeventig
Omgeving	Buiten
Primaire drager	Plat dak
Asbestmateriaal	Dak- en gevelbekleding - Roofing
Bindmiddel van asbestmateriaal	Bitumen (roofing, teer, asfalt)
Gebondenheid op basis van bindmiddel	Hecht
Hoeveelheid (oppervlakte - aantal)	• 45,00 m <sup>2</sup> - 1 stuk
Totale oppervlakte	45,00 m <sup>2</sup>

<b>Eenvoudig bereikbaar</b>	Ja
<b>Bevestigingswijze</b>	<ul style="list-style-type: none"><li>• Verlijmd, ingegoten, versmeerd</li></ul>
<b>Identificatiemethode</b>	Vaststelling zonder monstername Motivatie: Op vraag van de eigenaar-opdrachtgever werd geen monstername uitgevoerd
<b>Destructieve handeling voor identificatie</b>	Nee
<b>Opmerking</b>	geen staalname kans op lekken, in kader van een schenking

Zorgvuldig beheren

- Zorg voor een veilig beheer. Vermijd het beschadigen van het asbestmateriaal. Controleer de toestand jaarlijks op wijzigingen.
- Voer bijkomende staalname(s) uit.

- Eenvoudige handelingen: mag via doe-het-zelf of door werknemer(s) met opleidingsattest eenvoudige handelingen  
neem zeker eerst een staal alvorens dit te laten verwijderen.

dit wordt best verwijderd door een aannemer met opleidingsattest eh , door de lastige verlijming.

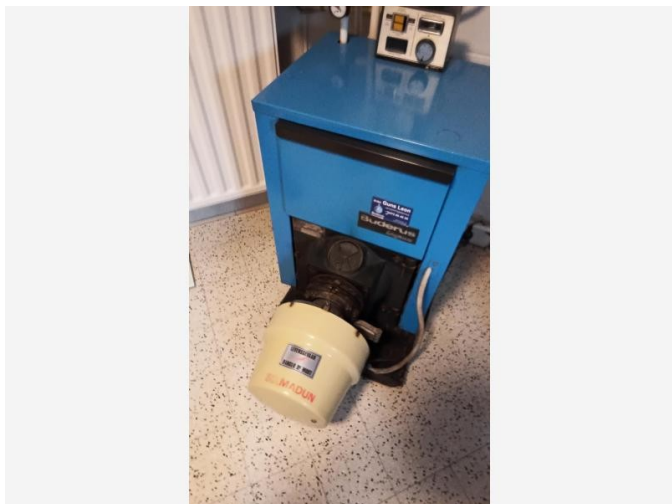
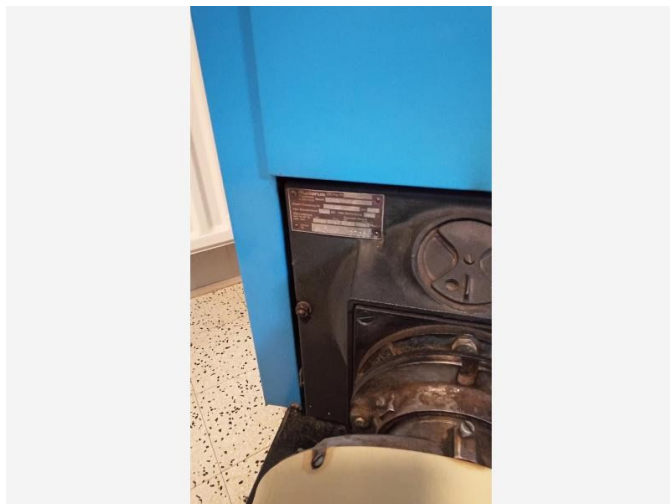
Eindbeoordeling materiaalrisico	Laag materiaalrisico en/of verlaagde kans op vezelvrijgave
---------------------------------	--

Gebondenheid	Categorie 3: niet-hechtgebonden met weinig of geen matrix
Asbestsoort (vezeltype)	Alleen chrysotiel
Asbestconcentratie	Hoog ( $\geq 50\%$ )
Afschermingsgraad van het gehele materiaal	Niet stootvaste afscherming
Toestand van het materiaal	Licht beschadigd, licht verweerd. Intact materiaal type Pical – asbestboard of categorie III 'gebondenheid'

Beschrijving	oude cv-ketel logana 1977
Omgeving	Binnen
Primaire drager	HVAC infrastructuur en uitrusting
Asbestmateriaal	Pakking, dichting
Bindmiddel van asbestmateriaal	Weinig of geen bindmiddel (textiel, bevolking, ...)
Gebondenheid op basis van bindmiddel	Niet-hechtgebonden
Hoeveelheid (gewicht - aantal)	• 0,10 kg - 1 stuk
Totaal gewicht	0,10 kg

<b>Eenvoudig bereikbaar</b>	Nee <ul style="list-style-type: none"> <li>Het asbestmateriaal is bedekt (uitgezonderd laag verf, coating, behang, kunststof, textiel) en het wegnemen van het bedekkende materiaal kan niet zonder het bedekkende materiaal te beschadigen.</li> </ul>
<b>Bevestigingswijze</b>	<ul style="list-style-type: none"> <li>Los (al dan niet bedekt)</li> <li>Geklemd</li> </ul>
<b>Identificatiemethode</b>	Vaststelling zonder monstername
<b>Destructieve handeling voor identificatie</b>	Nee
<b>Opmerking</b>	volgens literatuur bevat deze allicht een asbestpakking. of eerder sluit de literatuur niet uit dat hier geen asbest in zit

Zorgvuldig beheren

- Zorg voor een veilig beheer. Vermijd het beschadigen van het asbestmateriaal. Controleer de toestand jaarlijks op wijzigingen.
- Voer bijkomende staalname(s) uit.

- Eenvoudige handelingen: mag via doe-het-zelf of door werknemer(s) met opleidingsattest eenvoudige handelingen  
Voer de ketel in zijn geheel af.
- Eenvoudige handelingen: enkel door erkend asbestverwijderaar  
Vraag een loodgieter met opleidingsattest eenvoudige handeling om deze ketel te ontdoen van de asbesthoudende pakkingen en isolatie .

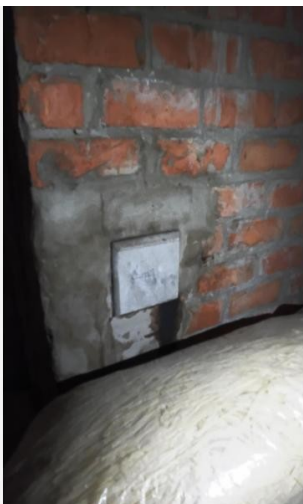
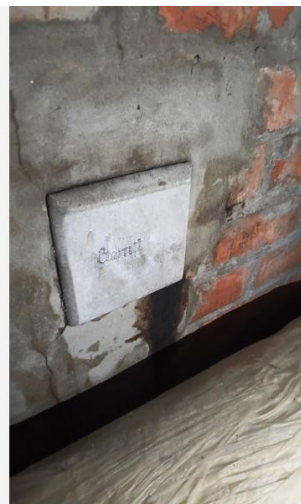
Eindbeoordeling materiaalrisico	Laag materiaalrisico en/of verlaagde kans op vezelvrijgave
---------------------------------	--

Gebondenheid	Categorie 1: hechtgebonden in oorsprong
Asbestsoort (vezeltype)	Crocidoliet aanwezig
Asbestconcentratie	Laag (< 50%)
Afschermingsgraad van het gehele materiaal	Geheel of deels (ook) vrij aan binnenluchtstromen
Toestand van het materiaal	Onbeschadigd, niet verweerd

Beschrijving	Roetluik binnen op zolder
Omgeving	Binnen
Primaire drager	HVAC infrastructuur en uitrusting
Asbestmateriaal	Brandwerende afsluiting (prefab geheel) - Luik
Bindmiddel van asbestmateriaal	Cement
Gebondenheid op basis van bindmiddel	Hecht
Hoeveelheid (gewicht - aantal)	<ul style="list-style-type: none"><li>• 2,00 kg - 1 stuk</li></ul>
Totaal gewicht	2,00 kg
Eenvoudig bereikbaar	Ja
Bevestigingswijze	<ul style="list-style-type: none"><li>• Los (al dan niet bedekt)</li><li>• Verlijmd, ingegoten, versmeerd</li></ul>

Zorgvuldig beheren

- Zorg voor een veilig beheer. Vermijd het beschadigen van het asbestmateriaal. Controleer de toestand jaarlijks op wijzigingen.
- Voer bijkomende staalname(s) uit.

- Eenvoudige handelingen: mag via doe-het-zelf of door werknemer(s) met opleidingsattest eenvoudige handelingen roetluik voorzichtig uitnemen en dubbel verpakt afvoeren, De houder kan worden verwijderd door overmaats te boren.
