# Asbestinventarisatetest

Aspot 11, 2870 Puurs-Sint-Amands

Attestnummer : 20250818-000172.000

Uitgegeven op : 18.08.2025

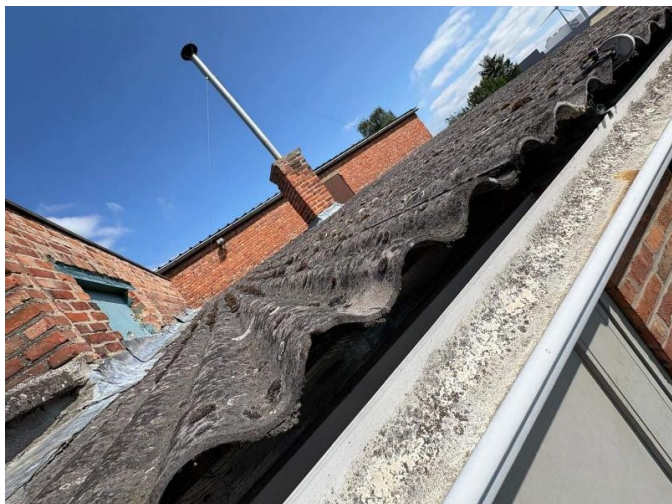
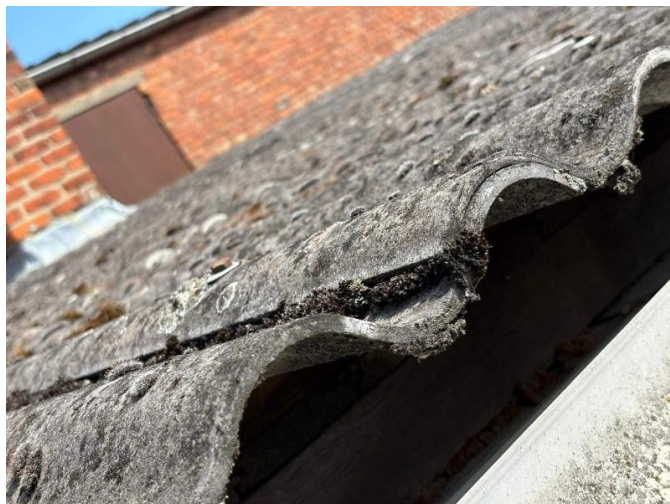
Het asbestmateriaal valt onder de mijlpaal van 2034.

| Eindbeoordeling materiaalisico | Laag materiaalisico en/of verlaagde kans op vezelvrijgave |

| Asbestsoort (vezeltype) | Crocidoliet aanwezig |
| Toestand van het materiaal | Licht beschadigd, licht verweerd. Intact calciumsilicaatmateriaal of categorie III 'gebondenheid' |

| Beschrijving | Golfplaten |
| Hoeveelheid (oppervlakte - aantal) | • 40,00 m <sup>2</sup> - 1 stuk |

Verwijderen

- Zorg voor een veilig beheer. Vermijd het beschadigen van het asbestmateriaal. Controleer de toestand jaarlijks op wijzigingen.
- Voer bijkomende staalname(s) uit.

- Eenvoudige handelingen: mag via doe-het-zelf of door werknemer(s) met opleidingsattest eenvoudige handelingen  
Dit is een hechtgebonden toepassing van asbest. Deze hechtgebonden toepassing mag u zelf verwijderen als particulier. Methode: 1) Goed bevochtigen. 2) Dubbel verpakken 3) Wegvoeren naar een hiervoor bestemd container(park). Persoonlijke beschermingsmiddelen: 1) Mondmasker FFP-3 2) Type 5/6 overall 3) (Latex) Wegwerp handschoenen.

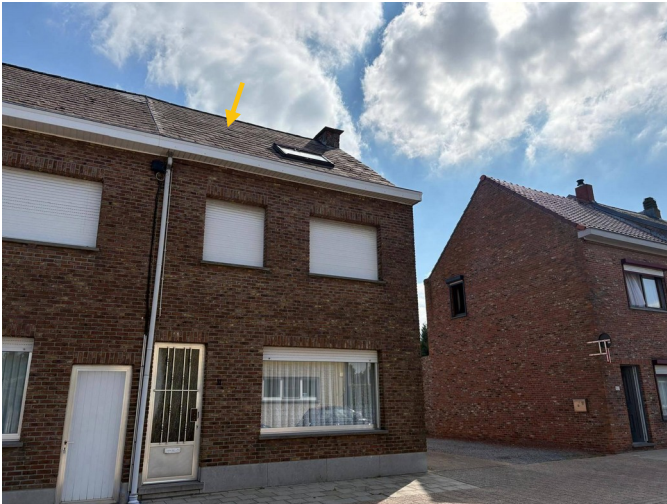
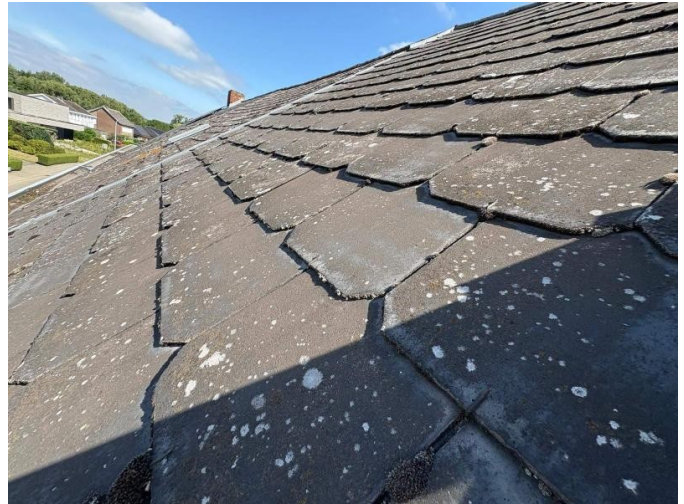
Het asbestmateriaal valt onder de mijlpaal van 2034.

| Eindbeoordeling materiaalisico | Laag materiaalisico en/of verlaagde kans op vezelvrijgave |

| Asbestsoort (vezeltype) | Crocidoliet aanwezig |
| Toestand van het materiaal | Licht beschadigd, licht verweerd. Intact calciumsilicaatmateriaal of categorie III 'gebondenheid' |

| Beschrijving | Asbestleien dak |
| Hoeveelheid (oppervlakte - aantal) | • 50,00 m <sup>2</sup> - 1 stuk |

Verwijderen

- Zorg voor een veilig beheer. Vermijd het beschadigen van het asbestmateriaal. Controleer de toestand jaarlijks op wijzigingen.
- Hemelwater dat afspoelt van asbestcement daken of gevels kan asbestdeeltjes bevatten. Gebruik het enkel voor gesloten circuits (bv. spoelen toiletten). Reinig na het vervangen van het dak of de gevel de dakgoten en regenwaterput of -ton om asbesthoudend sediment of slib te verwijderen
- Voer bijkomende staalname(s) uit.

- Eenvoudige handelingen: mag via doe-het-zelf of door werknemer(s) met opleidingsattest eenvoudige handelingen  
Dit is een hechtgebonden toepassing van asbest. Deze hechtgebonden toepassing mag u zelf verwijderen als particulier. Methode: 1) Goed bevochtigen. 2) Dubbel verpakken 3) Wegvoeren naar een hiervoor bestemd container(park). Persoonlijke beschermingsmiddelen: 1) Mondmasker FFP-3 2) Type 5/6 overall 3) (Latex) Wegwerp handschoenen.

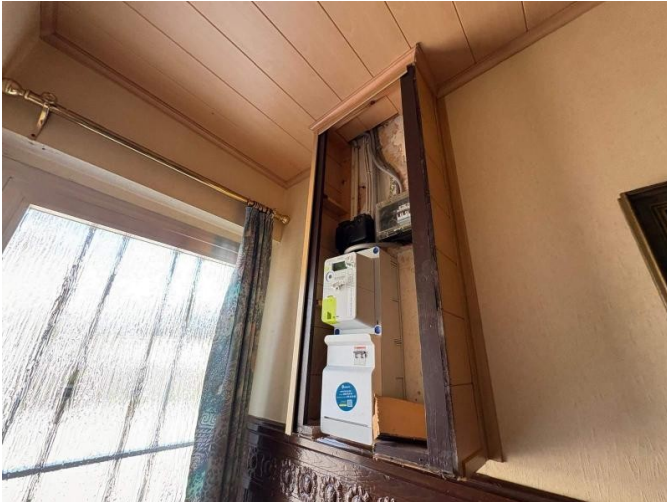
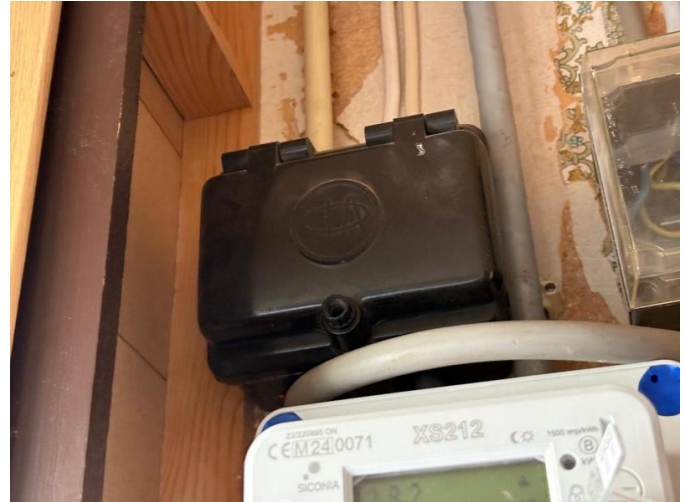
## Fiche 3: Bakeliet; elektrische installatie, zekeringkast en/of teller

Het asbestmateriaal valt onder de mijlpaal van 2040.

| Eindbeoordeling materiaalisico | Laag materiaalisico en/of verlaagde kans op vezelvrijgave |

| Asbestsoort (vezeltype) | Crocidoliet aanwezig |
| Toestand van het materiaal | Onbeschadigd, niet verweerd |

Zorgvuldig beheren

- Zorg voor een veilig beheer. Vermijd het beschadigen van het asbestmateriaal. Controleer de toestand jaarlijks op wijzigingen.
- Voer bijkomende staalname(s) uit.

- Eenvoudige handelingen: enkel door erkend asbestverwijderaar  
Dit is een hechtgebonden toepassing van asbest. De meeste hechtgebonden toepassingen mag u zelf verwijderen als particulier. Bij elektrische installaties is dit echter niet altijd toegestaan; NEEM CONTACT OP MET UW ELEKTRICITEITSLEVERANCIER.

Methode indien zelf verwijderen toegestaan is: 1) Goed bevochtigen. 2) Dubbel verpakken 3) Wegvoeren naar een hiervoor bestemd container(park). Persoonlijke beschermingsmiddelen: 1) Mondmasker FFP-3 2) Type 5/6 overall 3) (Latex) Wegwerp handschoenen.

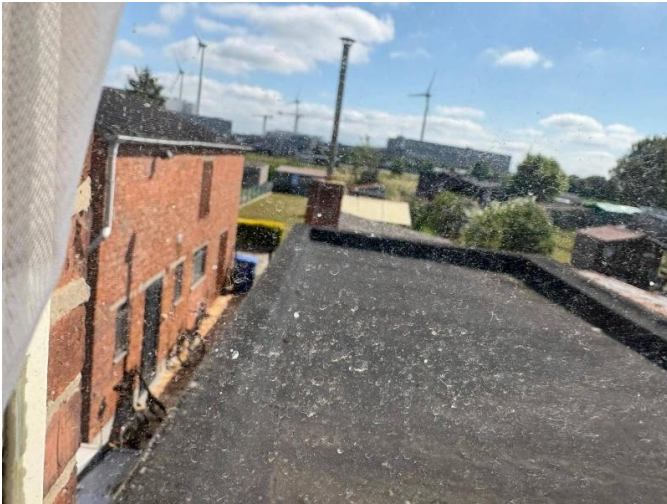
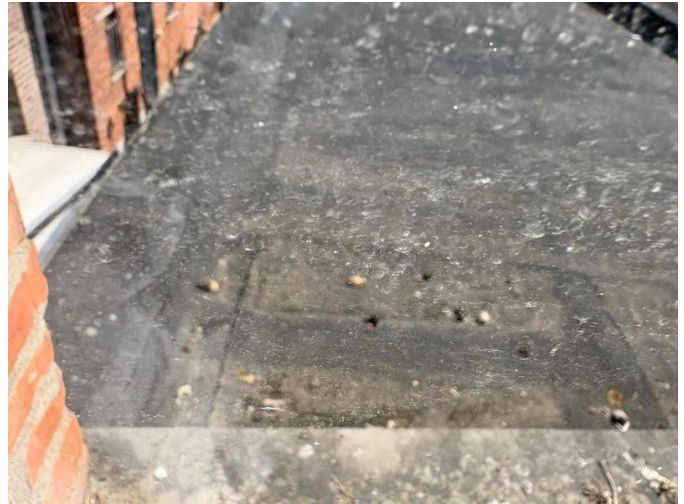
Het asbestmateriaal valt onder de mijlpaal van 2040.

| Eindbeoordeling materiaalrisico | Laag materiaalrisico en/of verlaagde kans op vezelvrijgave |

| Asbestsoort (vezeltype) | Alleen chrysotiel |
| Toestand van het materiaal | Licht beschadigd, licht verweerd. Intact calciumsilicaatmateriaal of categorie III 'gebondenheid' |

| Beschrijving | Roofing |

Zorgvuldig beheren

- Zorg voor een veilig beheer. Vermijd het beschadigen van het asbestmateriaal. Controleer de toestand jaarlijks op wijzigingen.
- Voer bijkomende staalname(s) uit.

- Eenvoudige handelingen: mag via doe-het-zelf of door werknemer(s) met opleidingsattest eenvoudige handelingen  
Dit is een hechtgebonden toepassing van asbest. Deze hechtgebonden toepassing mag u zelf verwijderen als particulier. Methode: 1) Goed bevochtigen. 2) Dubbel verpakken 3) Wegvoeren naar een hiervoor bestemd container(park). Persoonlijke beschermingsmiddelen: 1) Mondmasker FFP-3 2) Type 5/6 overall 3) (Latex) Wegwerp handschoenen.

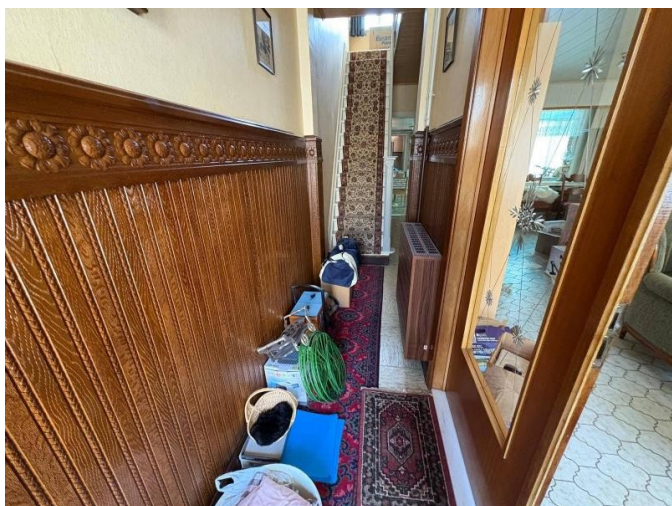
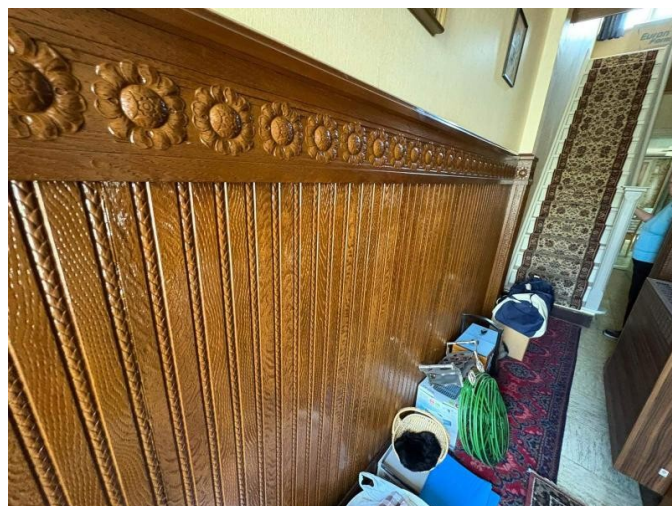
Het asbestmateriaal valt onder de mijlpaal van 2034.

| Eindbeoordeling materiaalrisico | Laag materiaalrisico en/of verlaagde kans op vezelvrijgave |

| Asbestsoort (vezeltype) | Crocidoliet aanwezig |
| Toestand van het materiaal | Onbeschadigd, niet verweerd |

| Beschrijving | Lambrisering |

Zorgvuldig beheren

- Zorg voor een veilig beheer. Vermijd het beschadigen van het asbestmateriaal. Controleer de toestand jaarlijks op wijzigingen.
- Voer bijkomende staalname(s) uit.

- Hermetische zone (erkend asbestverwijderaar)  
De aangetroffen lambrisering is verlijmd op de ondergrond. Hierdoor is het materiaal niet in zijn geheel te verwijderen zonder het bindmiddel te verstoren. Conform de OVAM-richtlijnen dient de sanering te gebeuren in een hermetisch afgesloten zone met onderdruk en decontaminatie, gezien het verhoogde risico op vezelvrijstelling.

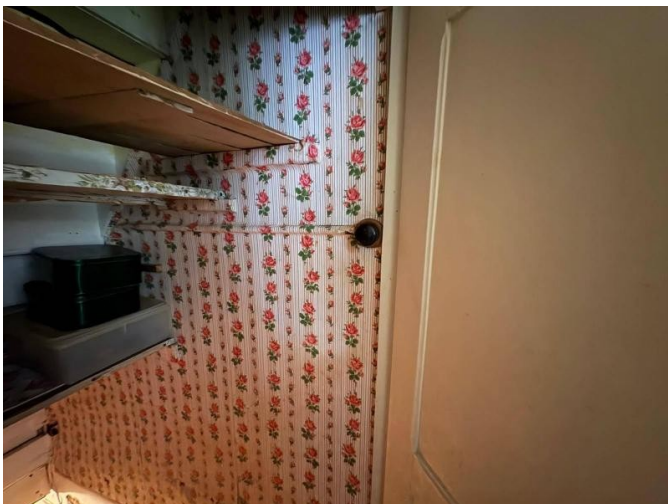
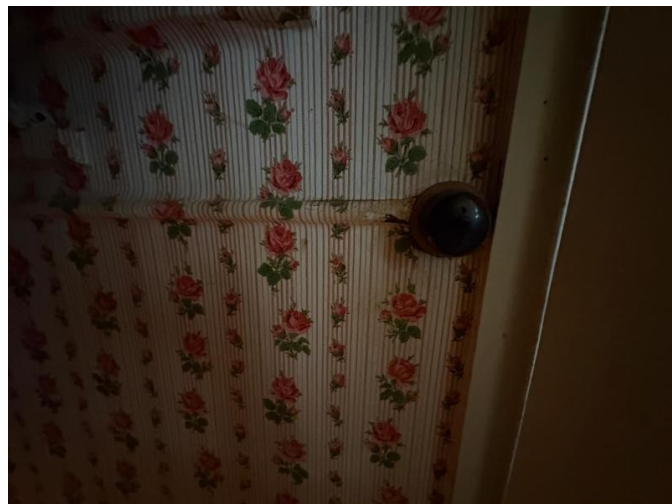
Het asbestmateriaal valt onder de mijlpaal van 2040.

Zorgvuldig beheren

- Zorg voor een veilig beheer. Vermijd het beschadigen van het asbestmateriaal. Controleer de toestand jaarlijks op wijzigingen.
- Voer bijkomende staalname(s) uit.

Methode indien zelf verwijderen toegestaan is: 1) Goed bevochtigen. 2) Dubbel verpakken 3) Wegvoeren naar een hiervoor bestemd container(park). Persoonlijke beschermingsmiddelen: 1) Mondmasker FFP-3 2) Type 5/6 overall 3) (Latex) Wegwerp handschoenen.

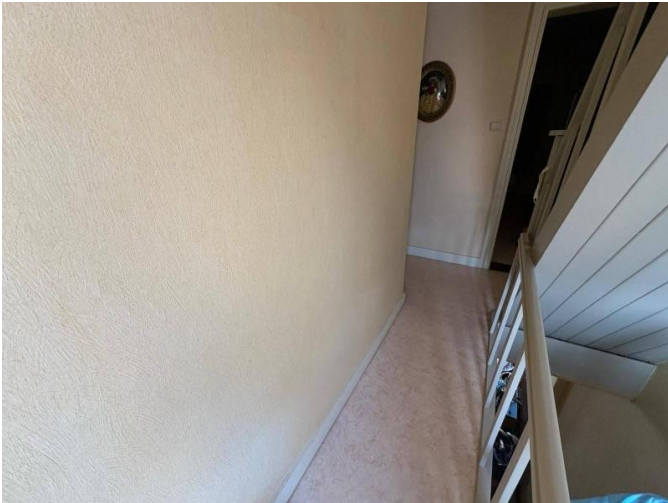
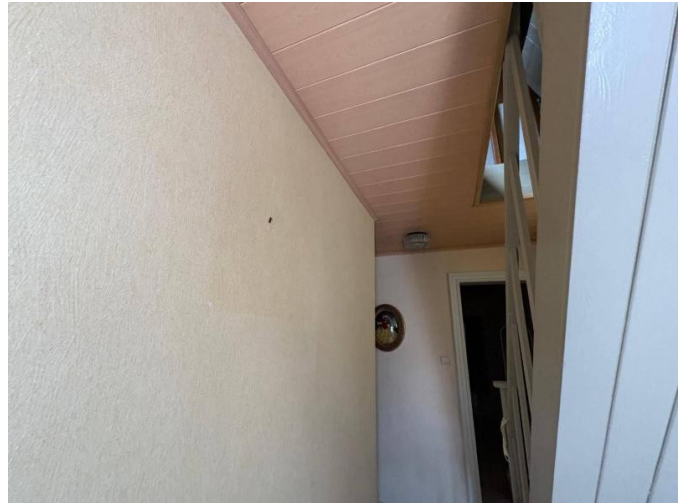
## Fiche 15: Pleisterwerk wand

Geen asbest
