Asbestinventarisatetest

Lippelodorp 40, 2890 Puurs-Sint-Amands

Attestnummer : 20251114-000134.000

Uitgegeven op : 14.11.2025

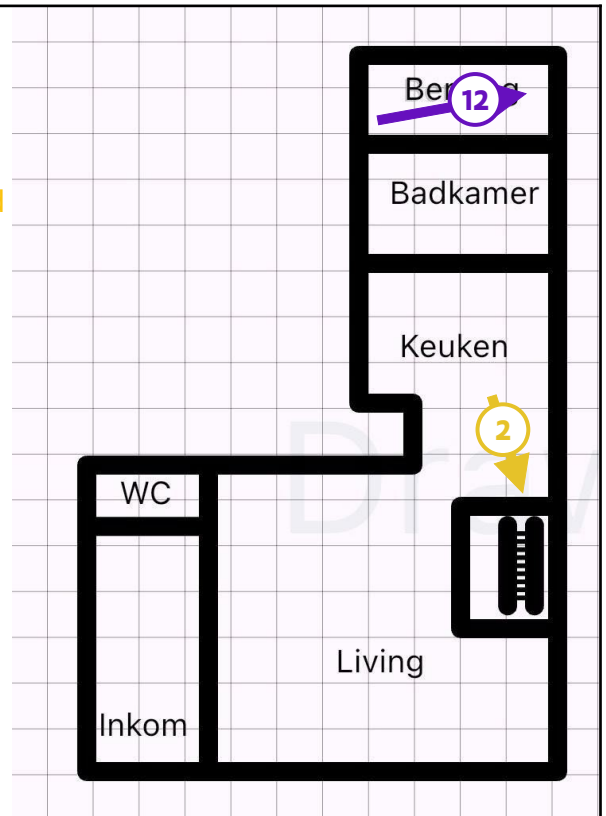
Plan 1.2: GVL

De kit van alle ramen in de woning werden gecontroleerd

Beschrijving	Type	Actie
2. Bakeliet Tellerkast	Asbestmateriaal	Zorgvuldig beheren
12. Warmtepomp	Overige ruimte of materiaal	-
13. Kit niet verdacht (visueel vastgesteld)	Overige ruimte of materiaal	-

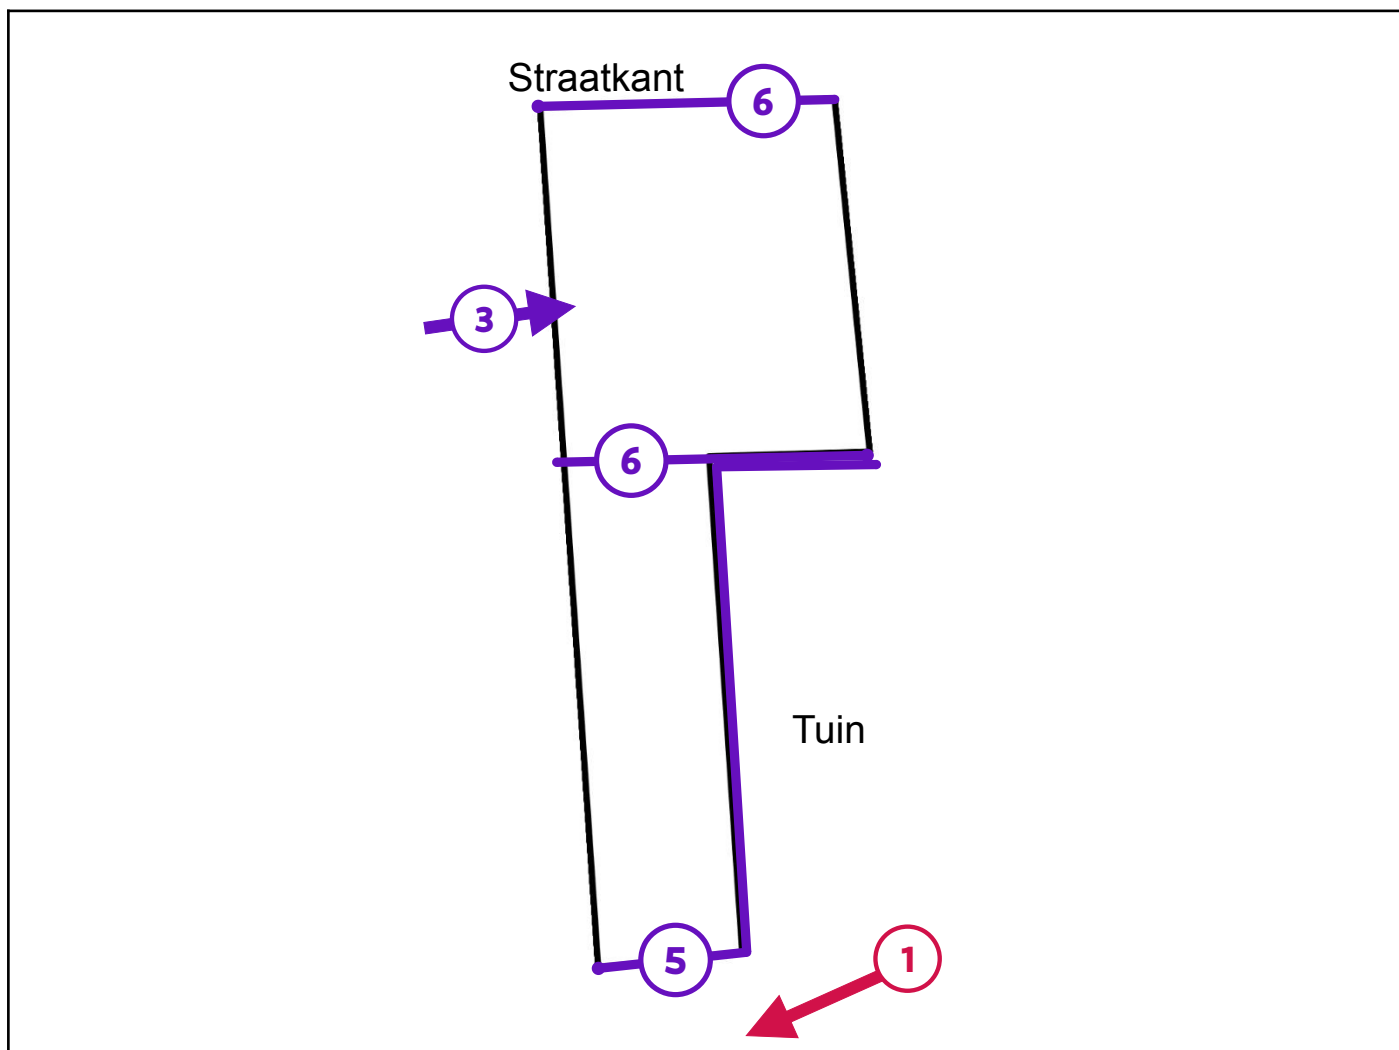
Plan 1.10: Woning plan buiten

Beschrijving	Type	Actie
1. Asbestcement afval	Asbestmateriaal	Dringend verwijderen
3. Schouw op het dak (beperkingsfiche)	Beperking	-
5. Crepi: niet verdacht	Advies	-
6. Dakgoot bevat niet asbestverdachte laag	Advies	-

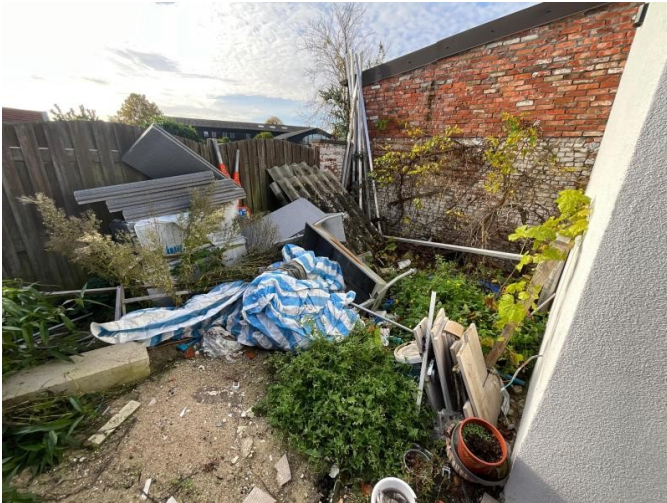
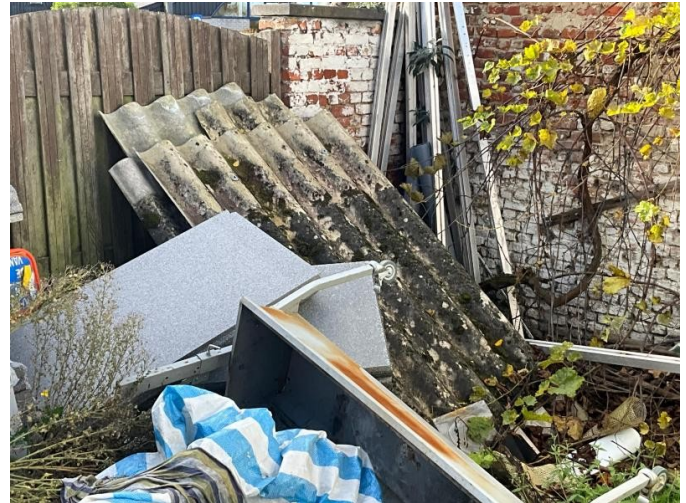
Het asbestmateriaal valt onder de mijlpaal van 2040.

Beschrijving	Asbestcement afval
Type afvalstof	Betreft stock-voorraad of gedemonteerde asbestmaterialen
Aanwezige resten	Geen resten aanwezig
Omgeving	Buiten
Primaire drager	Bodem
Asbestmaterialen	<ul style="list-style-type: none">• Dak- en gevelbekleding - Golfplaat
Bindmiddel van asbestmateriaal	Cement
Gebondenheid op basis van bindmiddel	Hecht
Hoeveelheid (gewicht - aantal)	<ul style="list-style-type: none">• 30,00 kg - 1 stuk
Totaal gewicht	30,00 kg
Eenvoudig bereikbaar	Ja
Identificatiemethode	De asbestdeskundige beoordeelt het materiaal als asbestverdacht en dus asbesthoudend, en dit zonder monsternamen.
Opmerking	De vermelde hoeveelheid betreft een beredeneerde schatting. Er worden geen rechten verleend aan deze hoeveelheid.

Dringend verwijderen

- Verwijder het asbestafval.
- Voer bijkomende staalname(s) uit.

- Eenvoudige handelingen: mag via doe-het-zelf of door werknemer(s) met opleidingsattest eenvoudige handelingen
EH via doe-het zelf.

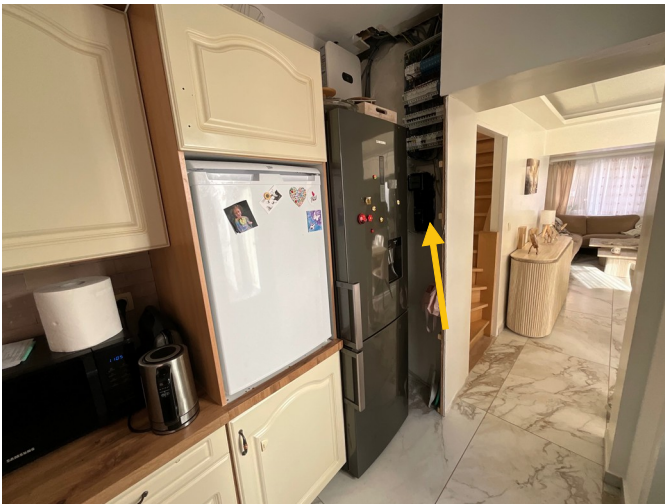
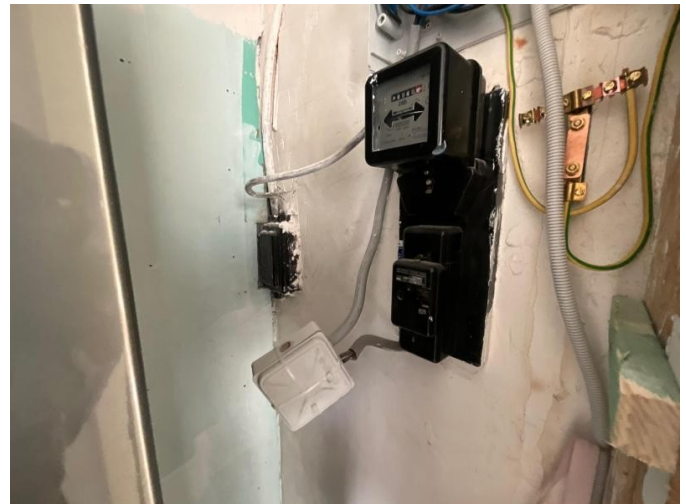
Het asbestmateriaal valt onder de mijlpaal van 2040.

Eindbeoordeling materiaalrisico	Laag materiaalrisico en/of verlaagde kans op vezelvrijgave
---------------------------------	--

Gebondenheid	Categorie 1: hechtgebonden in oorsprong
Asbestsoort (vezeltype)	Crocidoliet aanwezig
Asbestconcentratie	Laag (< 50%)
Afschermingsgraad van het gehele materiaal	Geheel of deels (ook) vrij aan de binnenlucht
Toestand van het materiaal	Onbeschadigd, niet verweerd

Beschrijving	Bakeliet Tellerkast
Omgeving	Binnen
Primaire drager	Communicatie en elektrische infrastructuur en uitrusting
Asbestmateriaal	Plaat, paneel, tablet - Type Bakeliet
Bindmiddel van asbestmateriaal	Kunststof of -hars
Gebondenheid op basis van bindmiddel	Hecht
Hoeveelheid (oppervlakte - dikte - aantal)	• 0,12 m ² - 1,00 cm - 1 stuk
Totaal volume	0,001 m ³
Eenvoudig bereikbaar	Ja
Bevestigingswijze	• Geschroefd
Identificatiemethode	De asbestdeskundige beoordeelt het materiaal als asbestverdacht en dus asbesthoudend, en dit zonder monstername. Motivatie: De monstername brengt andere schade aan dan schade die inherent is aan de monstername.
Destructieve handeling voor identificatie	Nee
Opmerking	Het is moeilijk te bepalen of de bakeliettoepassingen in de woning ook effectief asbesthoudend zijn (het kan ook gaan om de asbestvrije variant).-Er werd geen monster genomen owv beschadiging aan een elektrisch gerelateerde toepassing, extra controle bij verwijdering van het verdacht materiaal. Vermoedelijk zal de toepassing verwijderd worden bij aanpassing van het elektriciteitsnetwerk.

Zorgvuldig beheren

- Zorg voor een veilig beheer. Vermijd het beschadigen van het asbestmateriaal. Controleer de toestand jaarlijks op wijzigingen.

De toepassing dient verwijderd te worden door de netbeheerder, vermoedelijk word dit uitgevoerd wanneer de oude meterkast vervangen word door een digitale meter. Zie ook link Zie <https://ovam.vlaanderen.be/wie-mag-wat-verwijderen> <https://ovam.vlaanderen.be/voorzorgsmaatregelen-bij-asbestverwijdering> <https://ovam.vlaanderen.be/asbestafval-afvoeren> Zie ook wetgevend kader (website van de OVAM en CODEX boek VI titel 3). <http://werk.belgie.be/sites/default/files/content/documents/Welzijn%20op%20het%20werk/Regelgeving/Codex%20boek%20VI%20titel%203%20Asbest.pdf> methodiek verwijderingsmethodes worden achteraan in het attest verder toegelicht Mag en wil uzelf verwijderen: Zorg er dan voor dat: -u zich vooraf goed informeert op www.asbestinfo.be -u zich beschermt met een FFP3 mondkap, wegwerphandschoenen, wegwerpoveral Cat III type 5-6, afspoelbaar schoeisel -er geen minderjarigen of derden aanwezig zijn -u

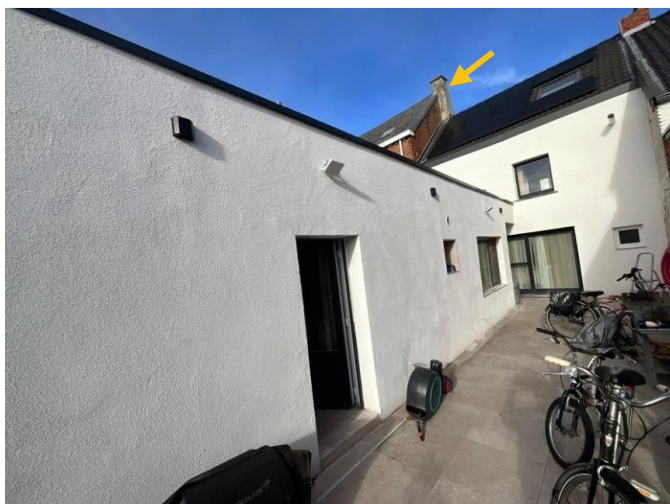
Situeringfoto

Tijdelijke beperking

Reden: Het te onderzoeken materiaal situeert zich hoger dan 3,50 m te rekenen vanaf een veilige ondergrond

Uitleg van de asbestdeskundige: Bij werken (dak of reiniging schouw) kan een stelling geplaatst worden, het is niet duidelijk of er asbestverdachte materialen aanwezig zijn in de schouw.

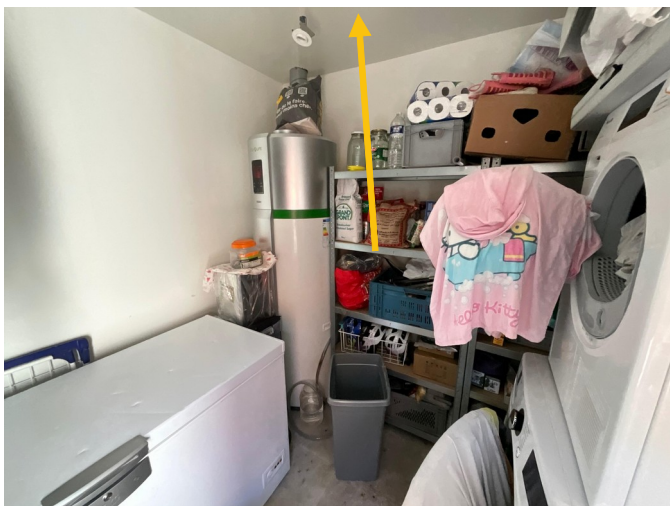
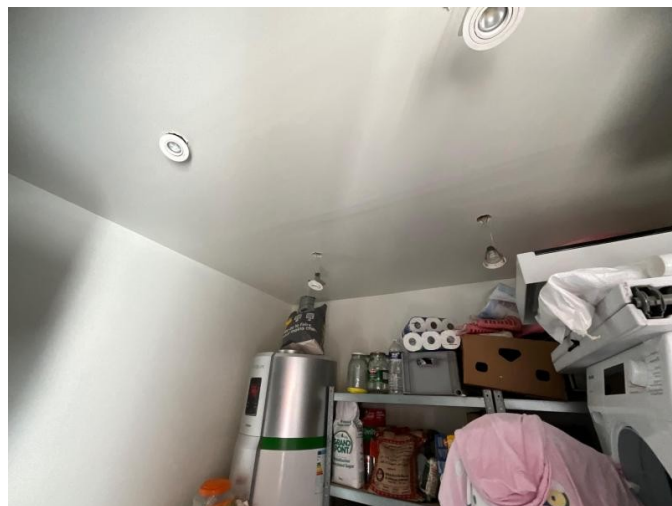
Alle plafonds zijn afgewerkt met valse plafonds in plaatmateriaal. Het is niet duidelijk of er pleisterwerk of ander verdacht asbestmateriaal aanwezig is achter deze valse plafonds, het is aangewezen om bijkomend onderzoek uit te voeren bij werken. Het plafond bestaat uit gipsplaten. Zonder destructieve handeling is het niet mogelijk om na te gaan of er asbesthoudende materialen aanwezig zijn achter de plafondbewerking. Als bij sloop of renovatie blijkt dat er boven dit plafond nog pleisterwerk aanwezig is, moet dit bemonsterd worden.

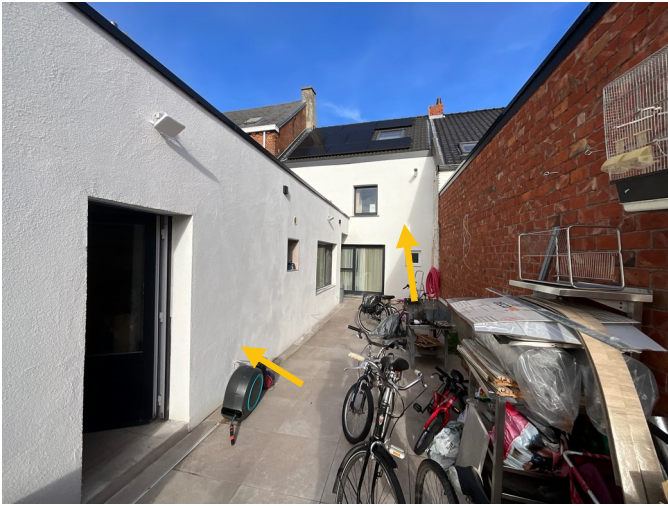
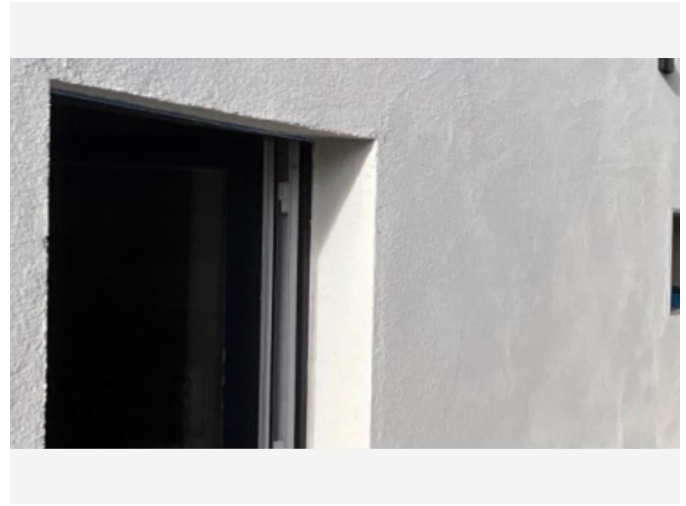
Fiche 5: Crepi: niet verdacht

De crepi is geplaatst na 2001 en is niet asbestverdacht (bewijsdocument in bijlage)

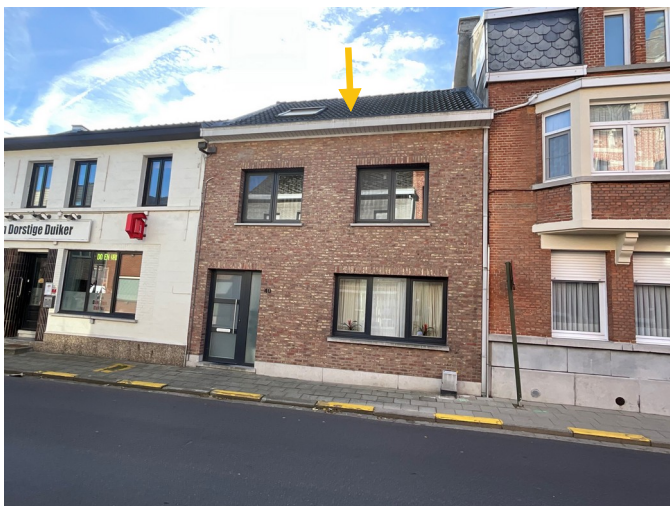
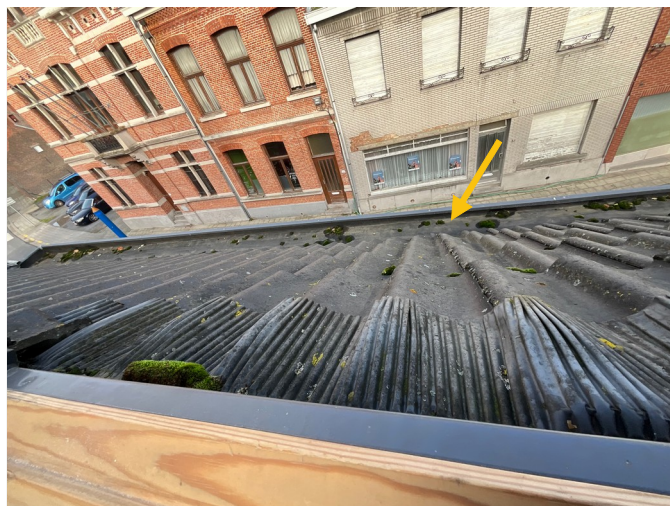
Fiche 6: Dakgoot bevat niet asbestverdachte laag

De dakgoot werd gecontroleerd, het materiaal is niet asbest-verdacht

Het is niet duidelijk of er asbestverdachte onderlagen aanwezig zijn . Extra controle/staalname aangewezen bij renovatiewerken.

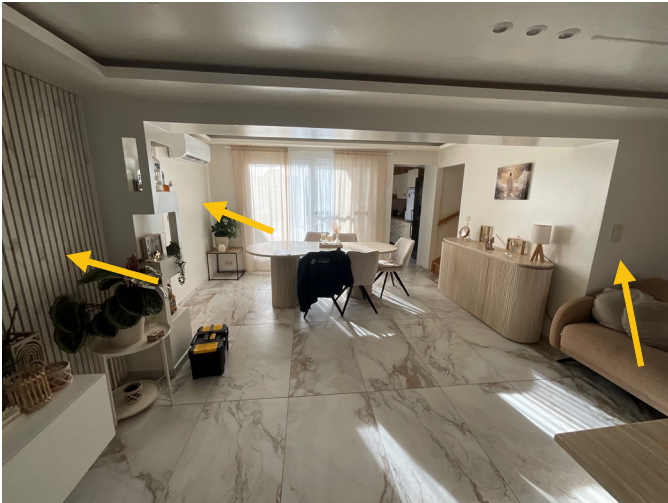
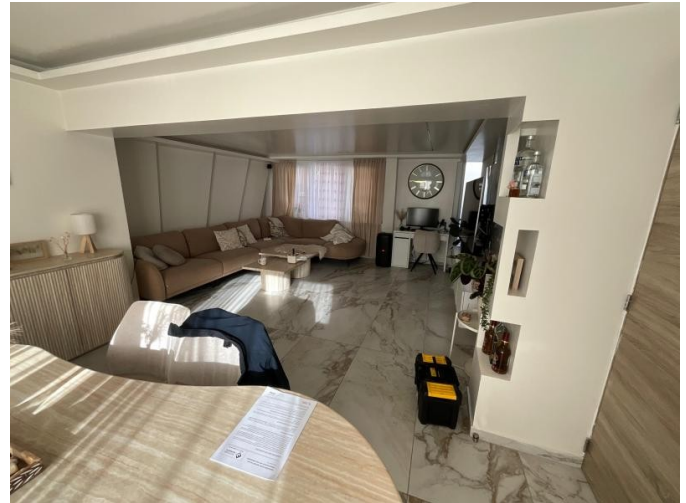
Bijna alle binnenwanden zijn afgewerkt met valse wanden. Het is niet duidelijk of er pleisterwerk aanwezig is achter deze valse wanden, het is aangewezen om bijkomend onderzoek uit te voeren bij werken.

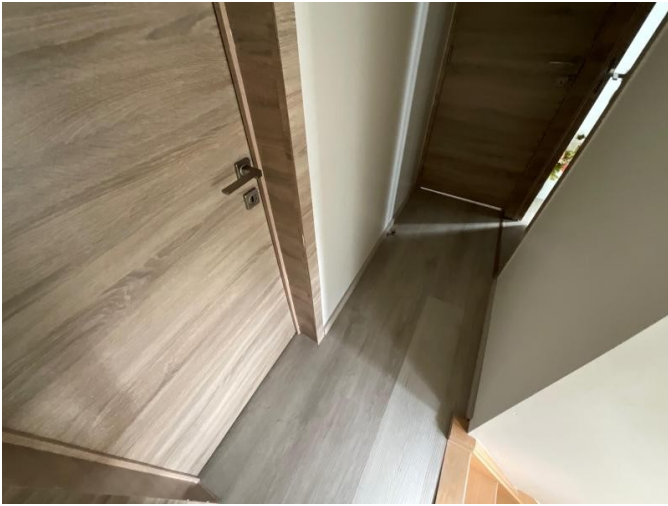
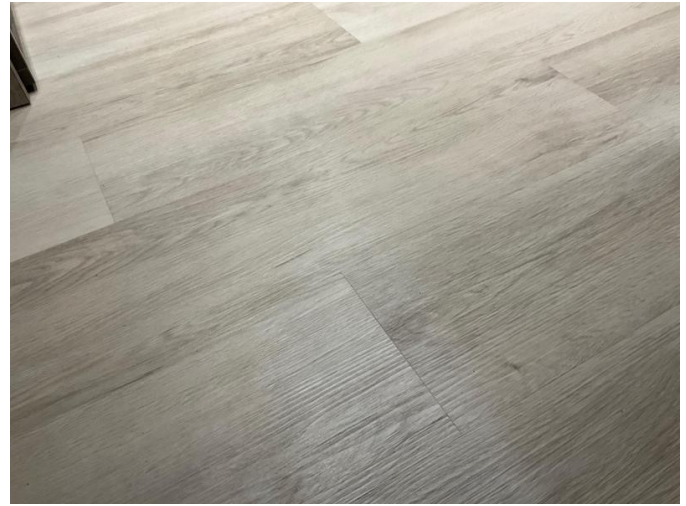
Fiche 8: Vinylvloer niet verdacht

Volgens expertise kunnen we deze vinyl als niet asbest verdacht beschouwen (soepel en flexibel van structuur.) Het is niet gekend wat er zich onder bevindt, extra controle aangewezen bij vloerwerken.

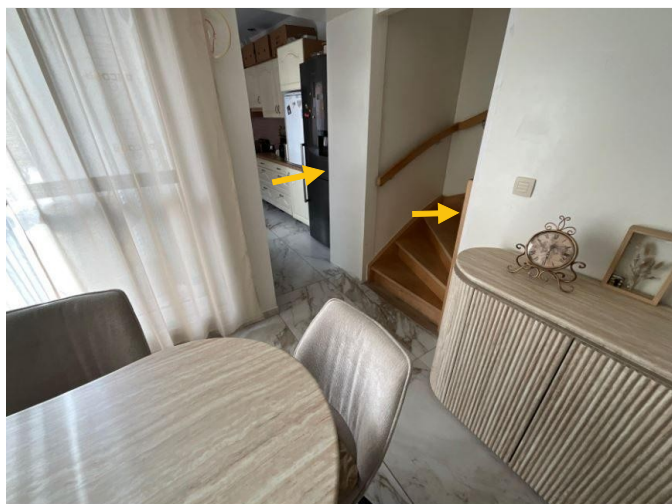
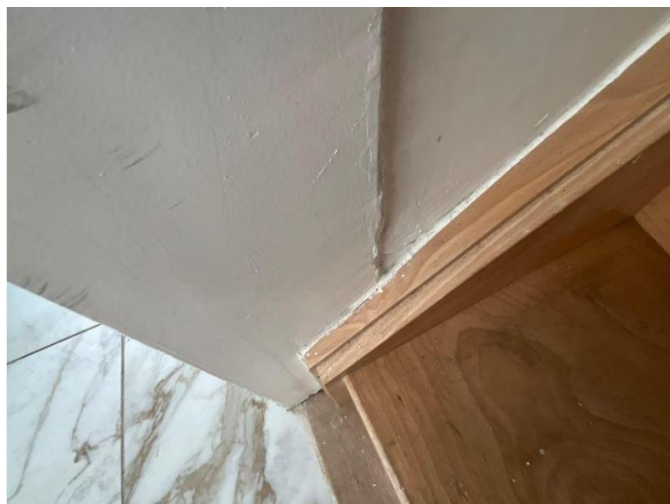
Fiche 9: Muurpleister

Geen asbest

#	Type	Referentie	Resultaat
9.1	Mengmonster	001	Geen asbest
