# Asbestinventarisatetest

Mandsteenweg 28, 1785 Merchtem

Attestnummer : 20251120-000366.000

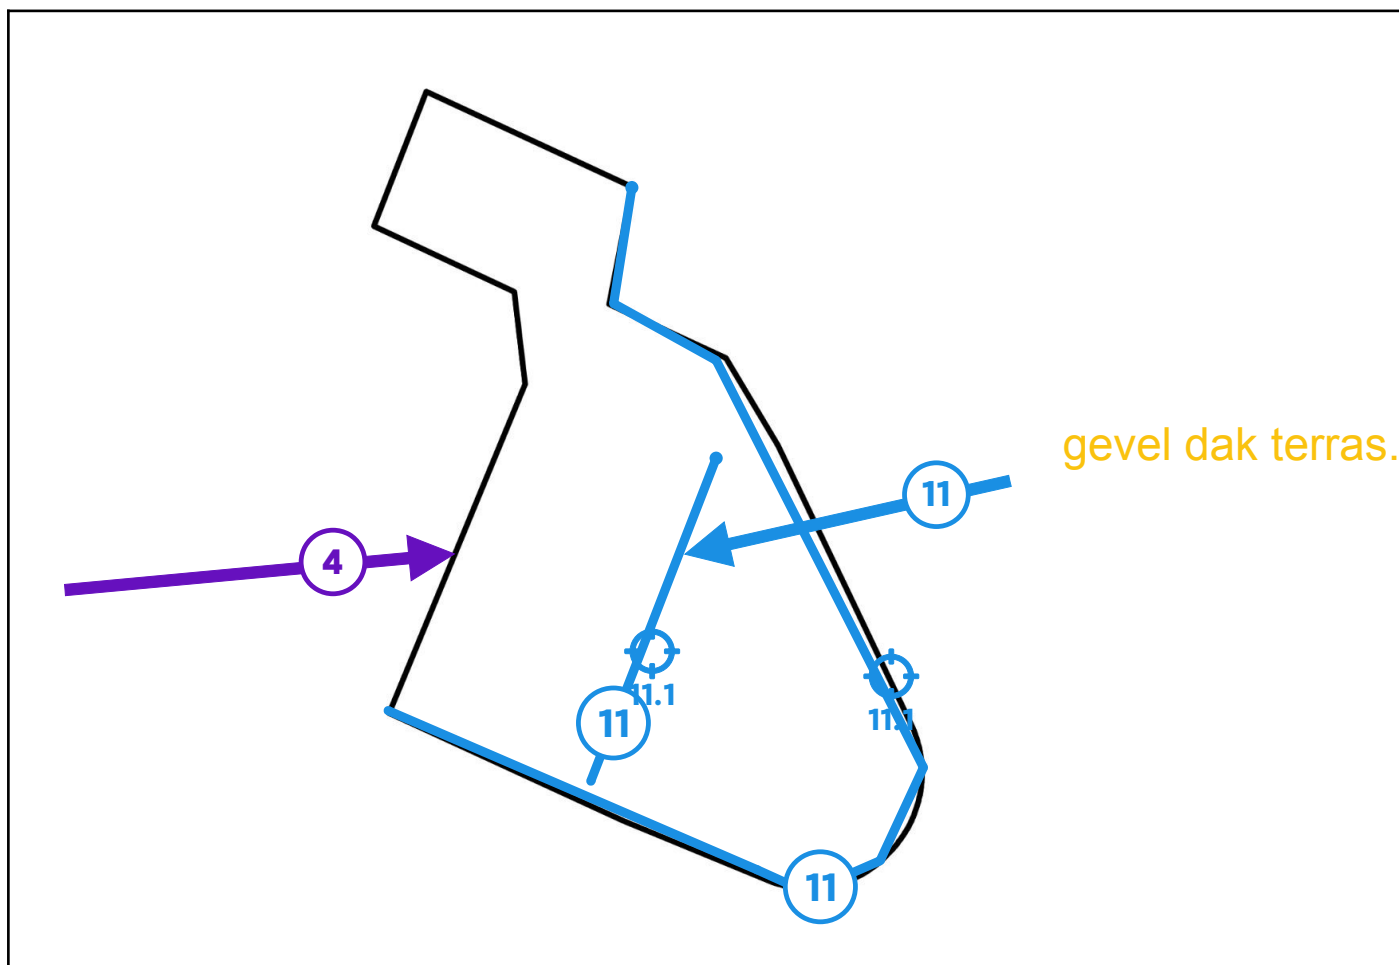
## Plan 1.3: woning

Beschrijving	Type	Actie
4. Schouw op het dak (beperkingsfiche)	Beperking	-
11. Crepi buitentoepassing (met staalname)	Geen asbest	-
11.1 Code: 04	Mengmonster	-

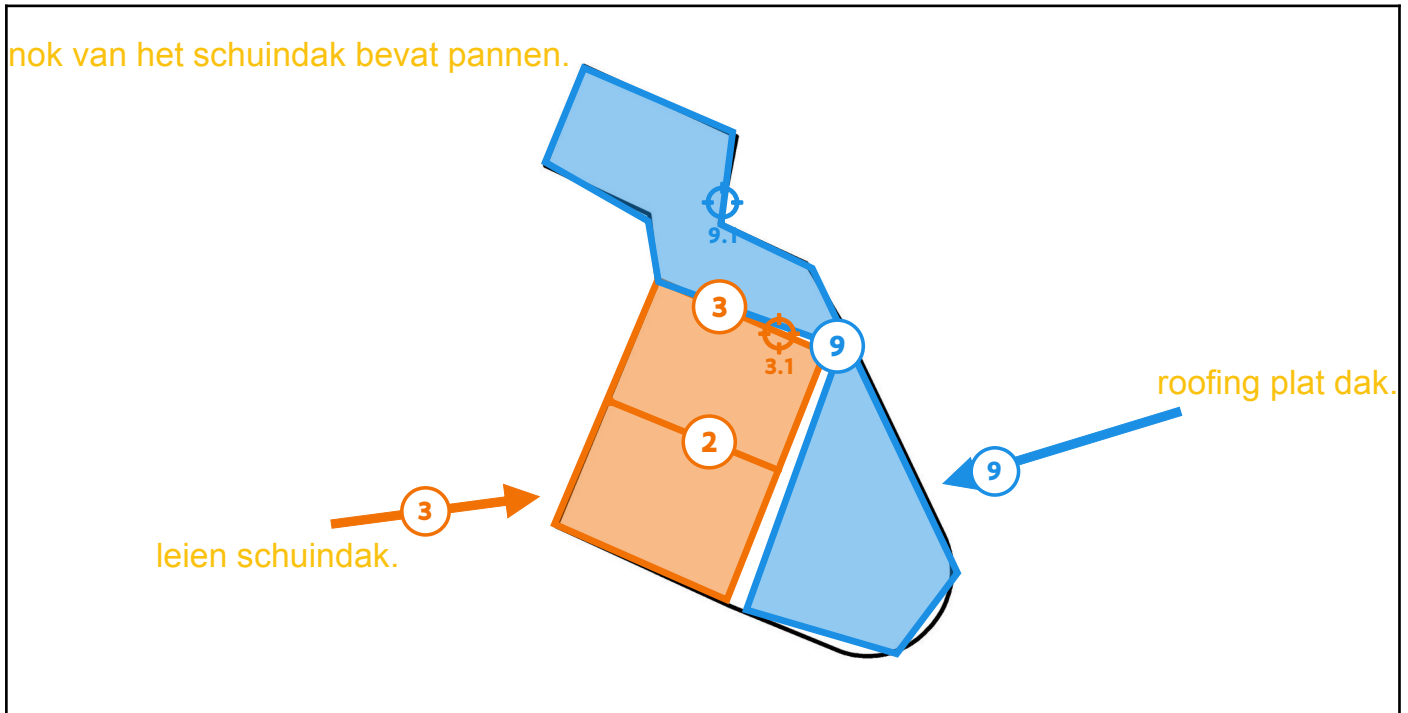
## Plan 1.5: dakplan

Beschrijving	Type	Actie
2. Nokpannen/windveren asbestcement	Asbestmateriaal	<a href="#">Verwijderen</a>
3. Dak Leien (met staalname)	Asbestmateriaal	<a href="#">Verwijderen</a>
3.1 Code: 3	Puntmonster	-
9. Roofing	Geen asbest	-
9.1 Code: 07	Puntmonster	-

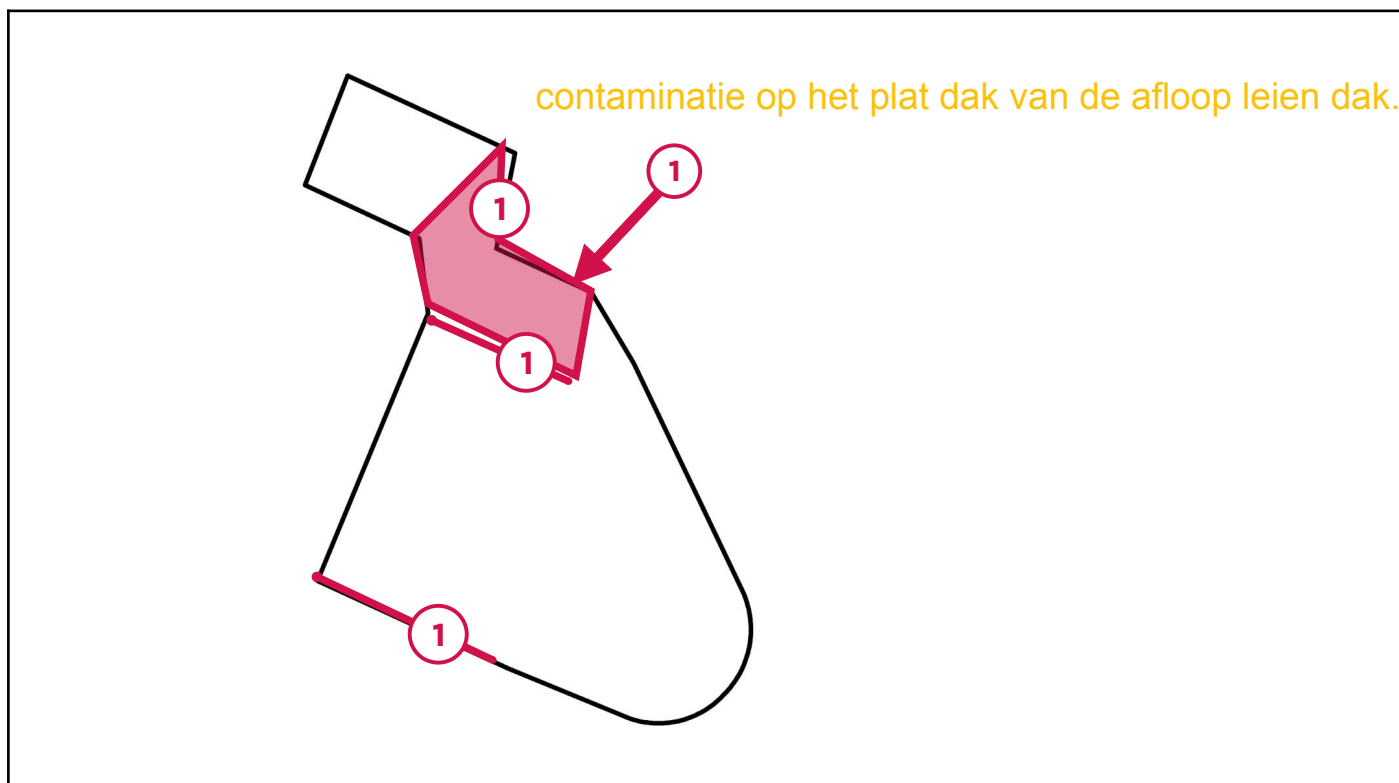
## Plan 1.8: woning kopie kopie

Beschrijving	Type	Actie
1. Slib/sediment dakgoot.	Asbestmateriaal	Dringend verwijderen

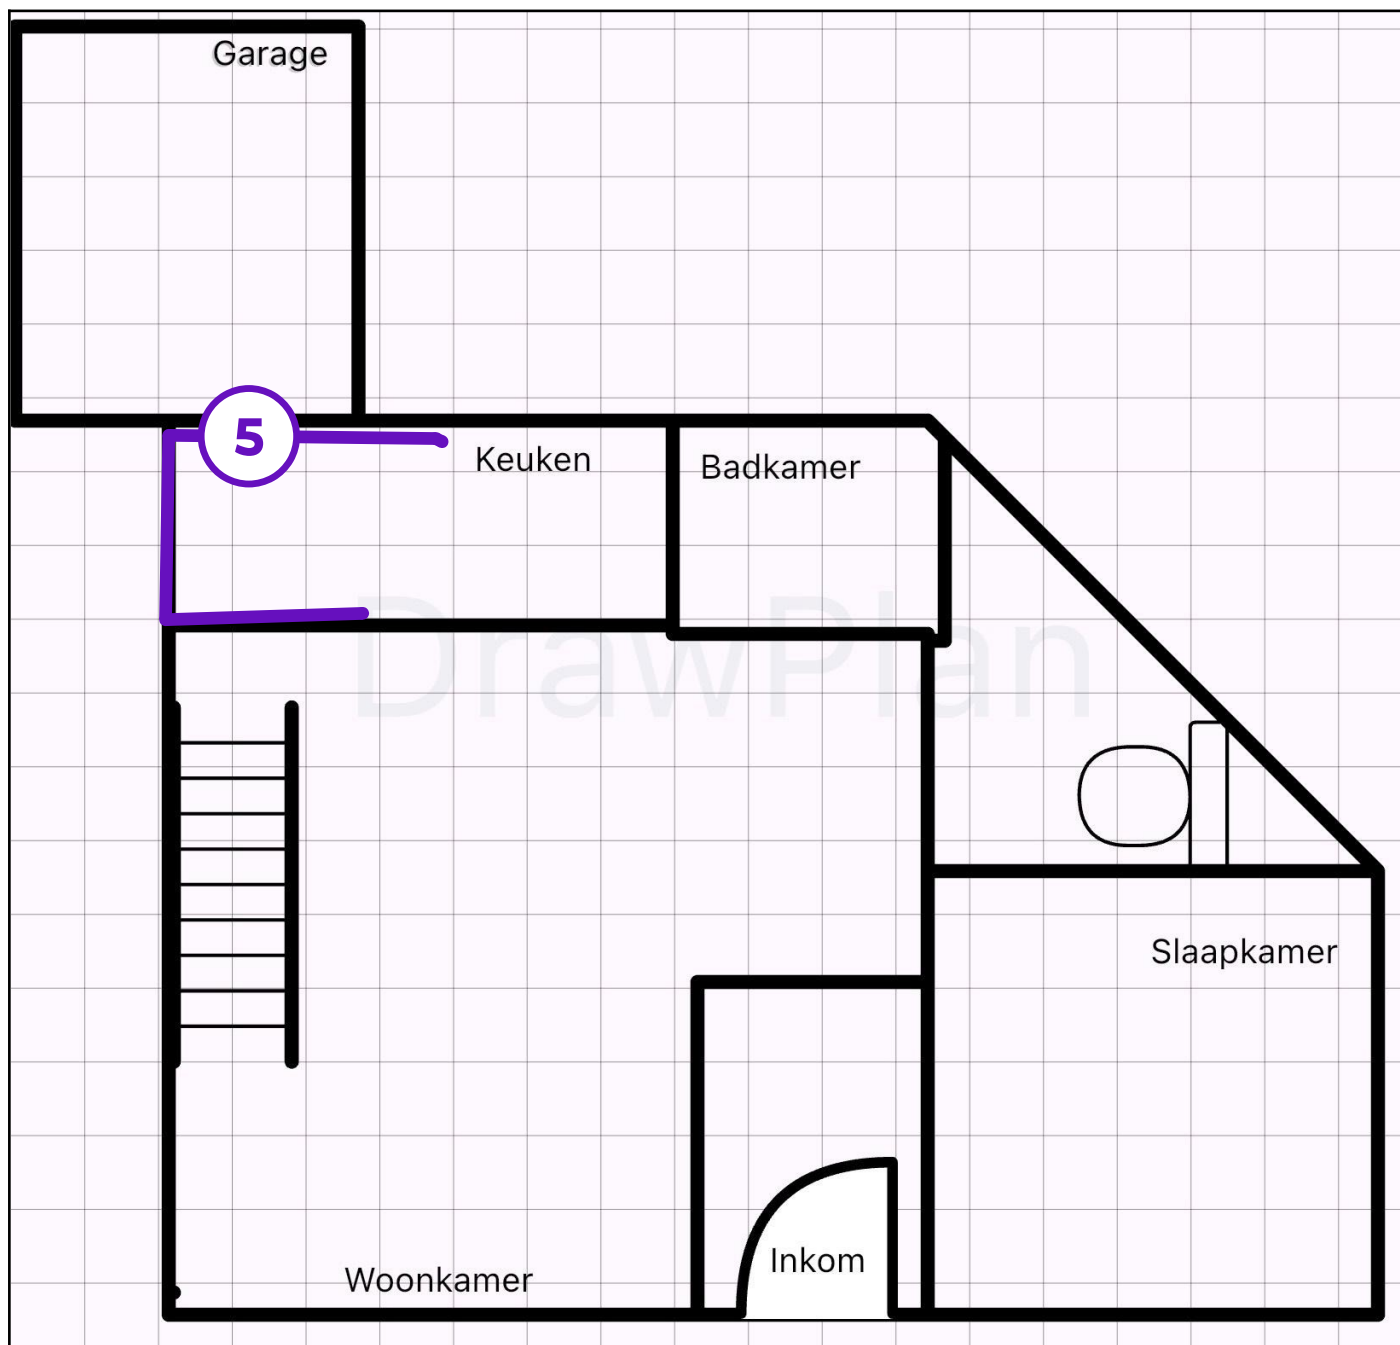
## Plan 1.9: Glv

Beschrijving	Type	Actie
5. Tegellijn niet zichtbaar	Advies	-

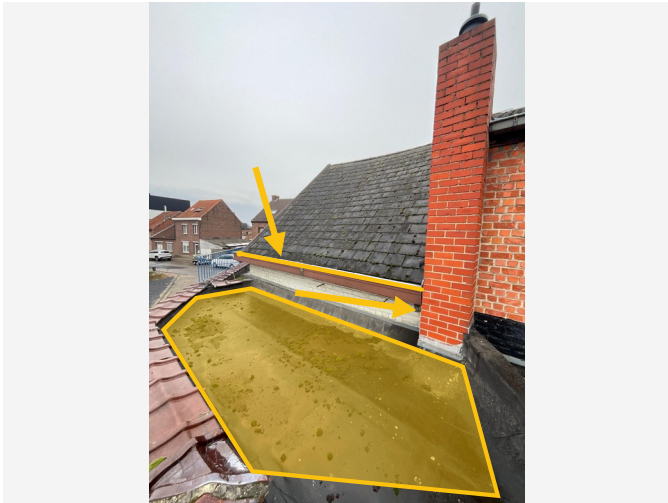
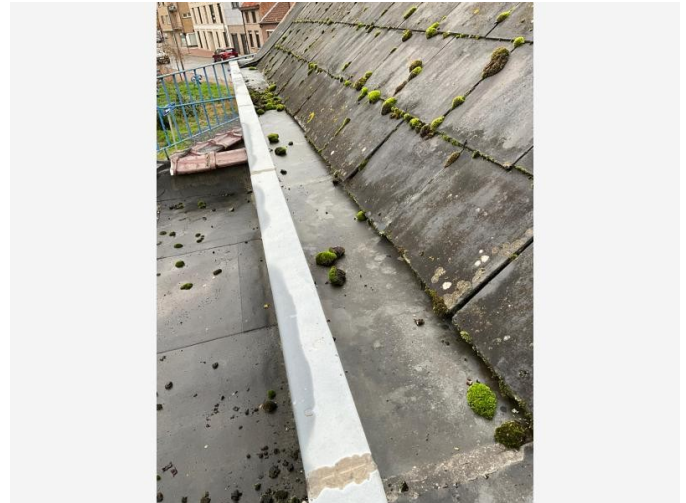
Het asbestmateriaal valt onder de mijlpaal van 2040.

Beschrijving	Slib/sediment dakgoot.
Type afvalstof	Betreft resten (contaminatie) van verwerking of beschadiging
Type resten (contaminatie)	<ul style="list-style-type: none"><li>• Stof, deeltjes &lt; 4 mm, flinters, gruis (los, opliggend)</li></ul>
Besmette materialen	<ul style="list-style-type: none"><li>• Sediment (dakgoot, afvoerbuus, regenwaterput, ...)</li></ul>
Bron van de resten	leien.
Omgeving	Buiten
Primaire drager	Infrastructuur hemelwater (opvang en afvoer)
Gebondenheid resten	Niet hecht
Hoeveelheid (gewicht - aantal)	<ul style="list-style-type: none"><li>• 0,50 kg - 1 stuk</li></ul>
Totaal gewicht	0,50 kg
Eenvoudig bereikbaar	Ja
Identificatiemethode	De asbestdeskundige beoordeelt het materiaal als asbestverdacht en dus asbesthoudend, en dit zonder monsternamen.
Opmerking	<p>De vermelde oppervlaktes, diktes, gewichten en volumes betreffen een beredeneerde schatting. Er worden geen rechten verleend aan deze oppervlaktes/diktes/volumes.</p> <p>Hemelwater dat afspoelt van asbestcement daken of gevels kan asbestdeeltjes bevatten.</p>

**Dringend verwijderen**

- Verwijder het asbestafval.
- Voer bijkomende staalname(s) uit.

- Eenvoudige handelingen: mag via doe-het-zelf of door werknemer(s) met opleidingsattest eenvoudige handelingen  
Reinig de dakgoten om asbesthoudend sediment of slib te verwijderen.

Dit kan aanleiding geven tot blootstelling, gebruik standaard dragen van de nodige wegwerp beschermingsmiddelen FFP 3 masker , handschoenen en tyvec CAT III type 5-6

Voor verwijdering het slib extra bevochtigen of fixeren om stof te voorkomen , niet breken om stof te beperken .

Schep het mos in dubbel plastic zak , sluit dit luchtdicht af , en breng dit naar een erkend verwerker . Slib behoort tot niet hechtgebonden afval.

Reinig de dakgoot en het gebruikt materiaal met overvloedig water.

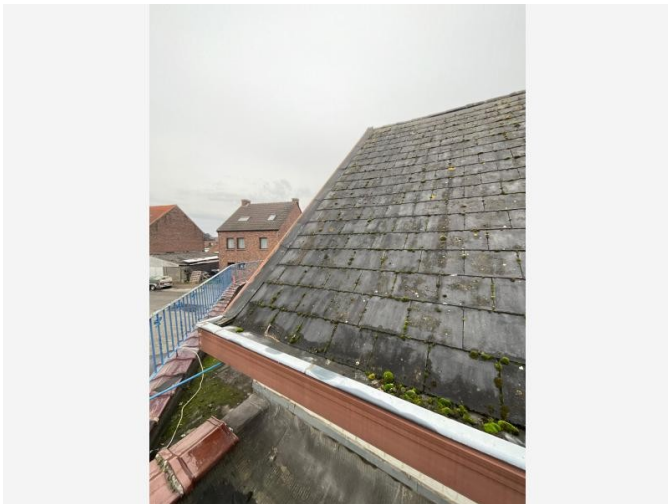
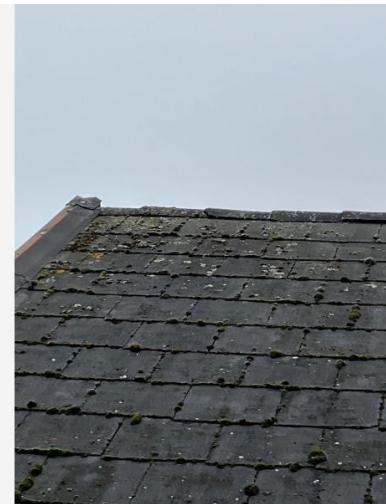
Het asbestmateriaal valt onder de mijlpaal van 2034.

Eindbeoordeling materiaalrisico	Verhoogd materiaalrisico en/of verhoogde kans op vezelvrijgave
---------------------------------	----------------------------------------------------------------

Gebondenheid	Categorie 1: hechtgebonden in oorsprong
Asbestsoort (vezeltype)	Crocidoliet aanwezig
Asbestconcentratie	Laag (< 50%)
Afschermingsgraad van het gehele materiaal	Geheel of deels vrij aan de buitenlucht
Toestand van het materiaal	Matig beschadigd, matig verweerd

Verwijderen

- Verwijder dit asbestmateriaal zo snel mogelijk. Volg de toestand goed op.
- Hemelwater dat afspoelt van asbestcement daken of gevels kan asbestdeeltjes bevatten. Gebruik het enkel voor gesloten circuits (bv. spoelen toiletten). Reinig na het vervangen van het dak of de gevel de dakgoten en regenwaterput of -ton om asbesthoudend sediment of slib te verwijderen
- Voer bijkomende staalname(s) uit.

- Eenvoudige handelingen: mag via doe-het-zelf of door werknemer(s) met opleidingsattest eenvoudige handelingen  
EH via doe-het zelf Standaard dragen van de nodige wegwerp beschermingsmiddelen FFP 3 masker , handschoenen en tyvec CAT III type 5-6 , afwasbaar schoeisel Indien mogelijk de ondervloer afdekken , nokpannen/windveren voorzichtig verwijderen, extra fixeren, niet breken , niet gooien, onmiddellijk dubbel verpakken , luchtdicht afsluiten of voorzichtig in container met asbest bag plaatsen. Voldoende benevelen/bevochtigen tijdens de duur van de werken. Indien nokpannen/windveren in slechte staat zijn en kans bestaat op breken : Eenvoudige handeling opgeleid personeel , alle werknemer(s) moeten wel beschikken over een opleidingsattest eenvoudige handelingen 8u Voor hechtgebonden toepassingen: Bij

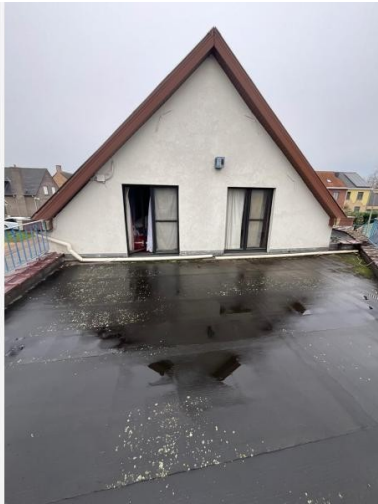
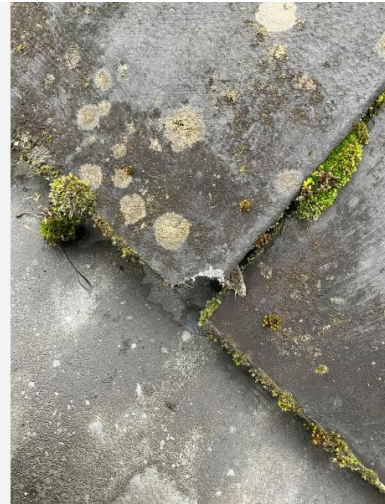
<b>Beschrijving</b>	Nokpannen/windveren asbestcement
<b>Omgeving</b>	Buiten
<b>Primaire drager</b>	Schuin dak
<b>Asbestmateriaal</b>	Dak- en gevelbekleding - Nok, windveer, boeiboord
<b>Bindmiddel van asbestmateriaal</b>	Cement
<b>Gebondenheid op basis van bindmiddel</b>	Hecht
<b>Hoeveelheid (oppervlakte - aantal)</b>	<ul style="list-style-type: none"><li>• 10,00 m<sup>2</sup> - 1 stuk</li></ul>
<b>Totale oppervlakte</b>	10,00 m <sup>2</sup>
<b>Eenvoudig bereikbaar</b>	Ja
<b>Bevestigingswijze</b>	<ul style="list-style-type: none"><li>• Geklemd</li><li>• Geschroefd</li></ul>
<b>Identificatiemethode</b>	<p>De asbestdeskundige beoordeelt het materiaal als asbestverdacht en dus asbesthoudend, en dit zonder monstername.</p> <p>Motivatie: De monstername brengt andere schade aan dan schade die inherent is aan de monstername.</p>
<b>Destructieve handeling voor identificatie</b>	Nee
<b>Opmerking</b>	<p>De opgegeven volumes betreffen een beredeneerde schatting, er worden geen rechten toegekend aan deze schatting.</p> <p>De materialen zijn visueel herkend als asbest verdacht.</p>

Het asbestmateriaal valt onder de mijlpaal van 2034.

Eindbeoordeling materiaalrisico	Verhoogd materiaalrisico en/of verhoogde kans op vezelvrijgave
---------------------------------	----------------------------------------------------------------

Gebondenheid	Categorie 1: hechtgebonden in oorsprong
Asbestsoort (vezeltype)	Crocidoliet aanwezig
Asbestconcentratie	Laag (< 50%)
Afschermingsgraad van het gehele materiaal	Geheel of deels vrij aan de buitenlucht
Toestand van het materiaal	Matig beschadigd, matig verweerd

#	Type	Referentie	Resultaat
3.1	Puntmonster	3	Crocidoliet, Chrysotiel

Verwijderen

- Verwijder dit asbestmateriaal zo snel mogelijk. Volg de toestand goed op.
- Hemelwater dat afspoelt van asbestcement daken of gevels kan asbestdeeltjes bevatten. Gebruik het enkel voor gesloten circuits (bv. spoelen toiletten). Reinig na het vervangen van het dak of de gevel de dakgoten en regenwaterput of -ton om asbesthoudend sediment of slib te verwijderen

- Eenvoudige handelingen: mag via doe-het-zelf of door werknemer(s) met opleidingsattest eenvoudige handelingen  
EH via doe-het zelf Standaard dragen van de nodige wegwerp beschermingsmiddelen FFP 3 masker , handschoenen en tyvec CAT III type 5-6 , afwasbaar schoeisel Indien mogelijk de ondervloer afdekken , leien voorzichtig verwijderen, extra fixeren, niet breken , niet gooien, onmiddellijk verpakken of voorzichtig in container met asbest bag plaatsen. Voldoende benevelen/bevochtigen tijdens de duur van de werken. Gebruik geen storkokers. Voor hechtgebonden toepassingen: Bij verwijdering door doe-het-zelf moet men dit afval dubbel en luchtdicht verpakt aandienen bij het gemeentelijk recyclagepark. Men raadpleegt best op voorhand de voorwaarden van het recyclagepark. Indien leien in slechte staat zijn en kans bestaat op breken : Eenvoudige handeling opgeleid personeel , alle werknemer(s) moeten wel beschikken over een opleidingsattest eenvoudige handelingen 8u Zie ook link Zie <https://ovam.vlaanderen.be/wie-mag-wat->

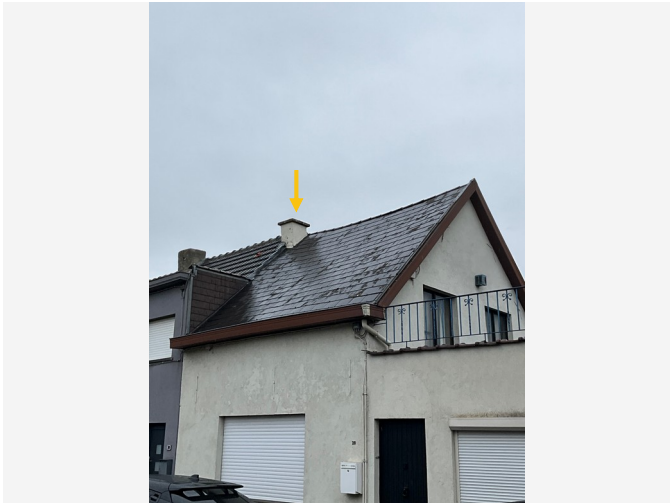
**Reden:** Het te onderzoeken materiaal situeert zich hoger dan 3,50 m te rekenen vanaf een veilige ondergrond

**Uitleg van de asbestdeskundige:** Bij werken (dak of reiniging schouw) kan een stelling geplaatst worden , het is niet duidelijk of er asbestverdachte materialen aanwezig zijn in de schouw.

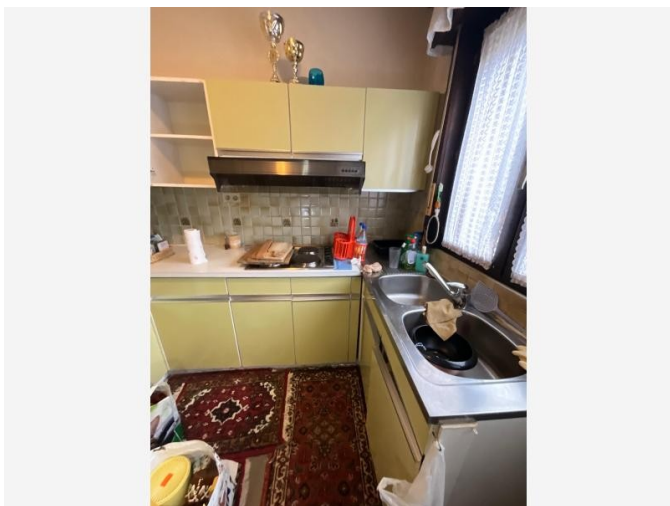
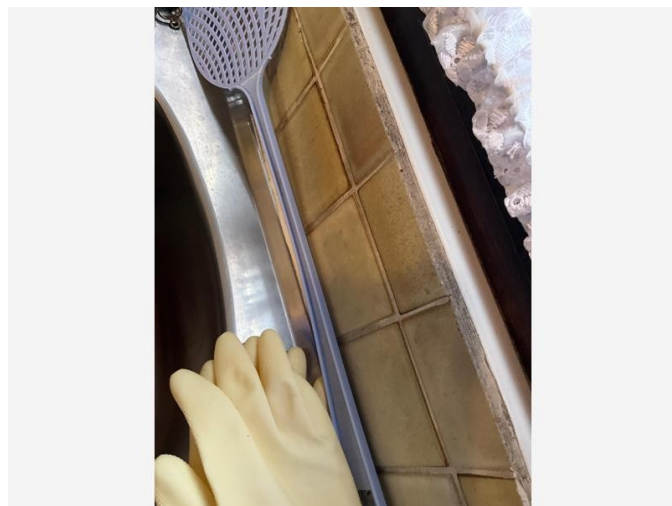
In het inspectieprotocol is een monstername van tegellijm verplicht om dit te identificeren als niet-asbesthoudend. Er waren geen facturen ter beschikking die bevestigen dat de tegels na 2001 waren geplaatst. Er waren geen bestaande beschadigingen aan de wandtegels om de lijm voldoende te kunnen inspecteren. Om dit af te toetsen is het aangewezen om bij eventuele renovatiewerken aan de tegels verder onderzoek/staalname te laten uitvoeren ter controle.
