Asbestinventarisatetest

Bergkapelstraat 41, 1840 Londerzeel

Attestnummer : 20251015-000397.000

Niet-asbestveilig

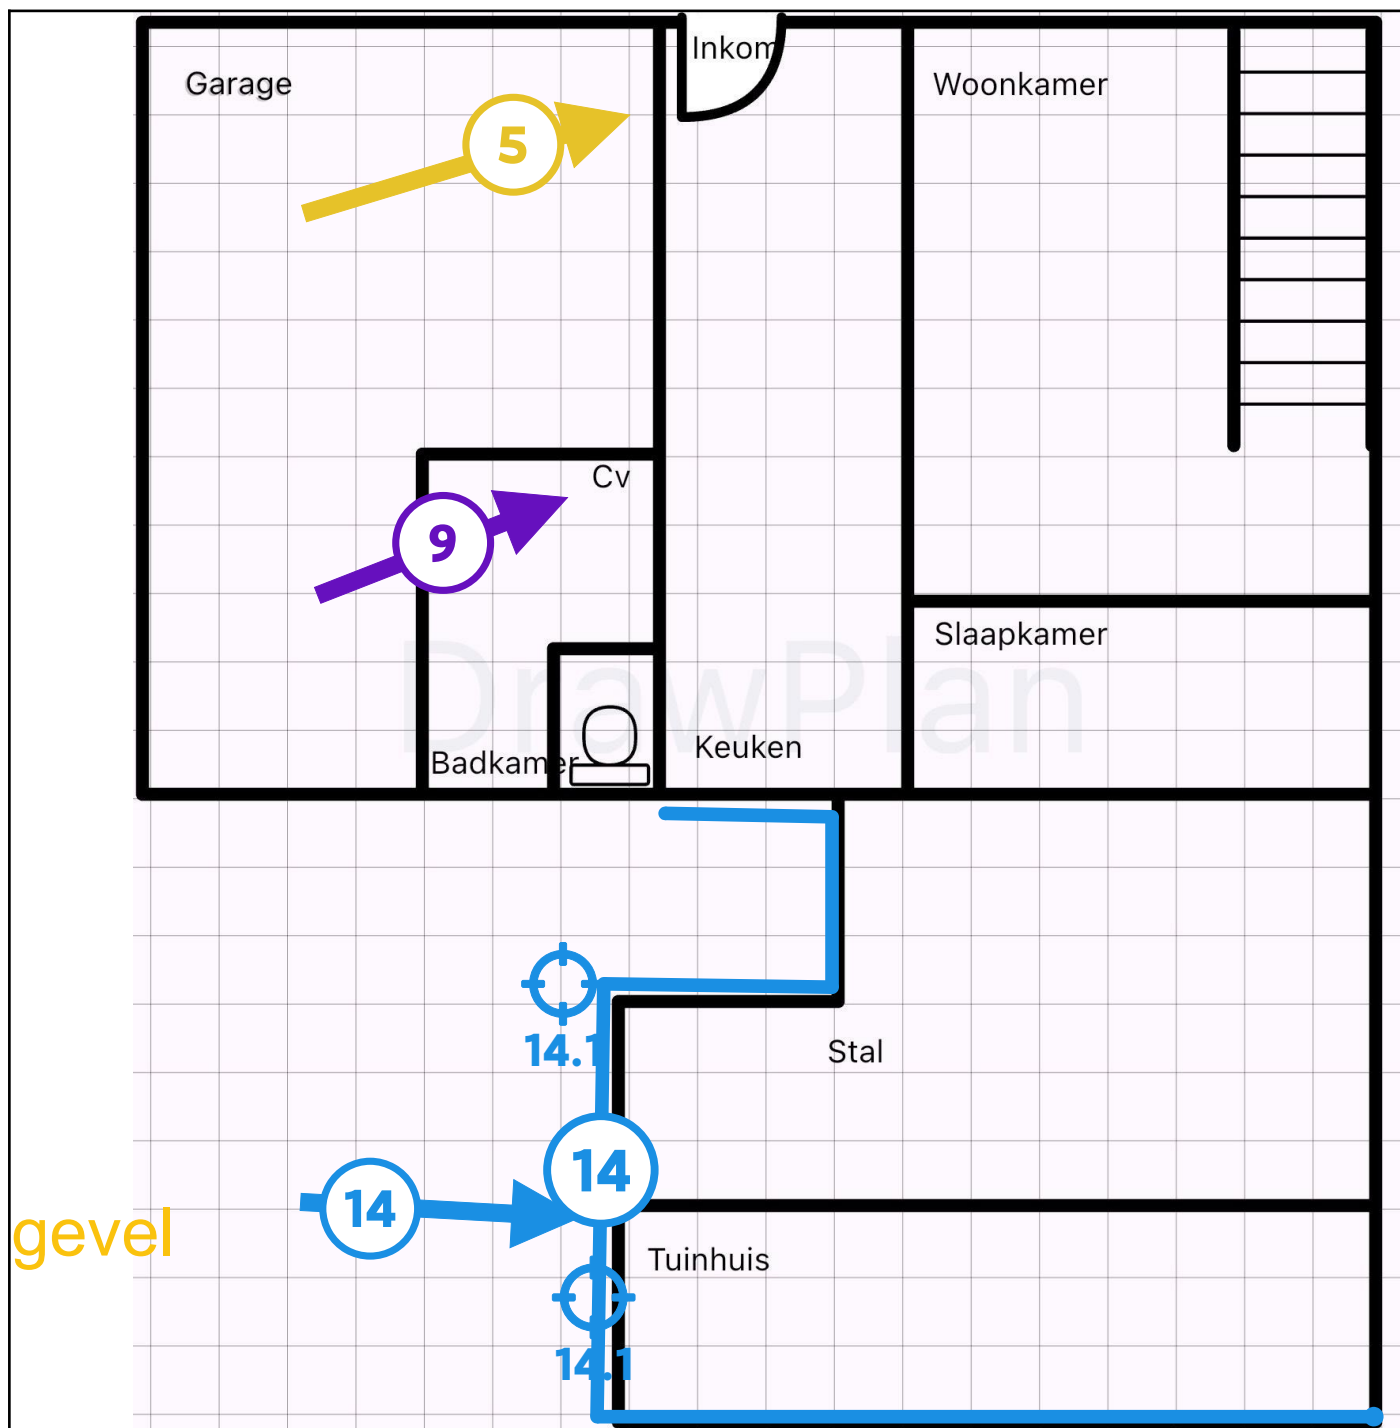
Plan 1.2: Glv

Beschrijving	Type	Actie
5. massal plaat	Asbestmateriaal	Zorgvuldig beheren
9. Gaswandketel	Advies	-

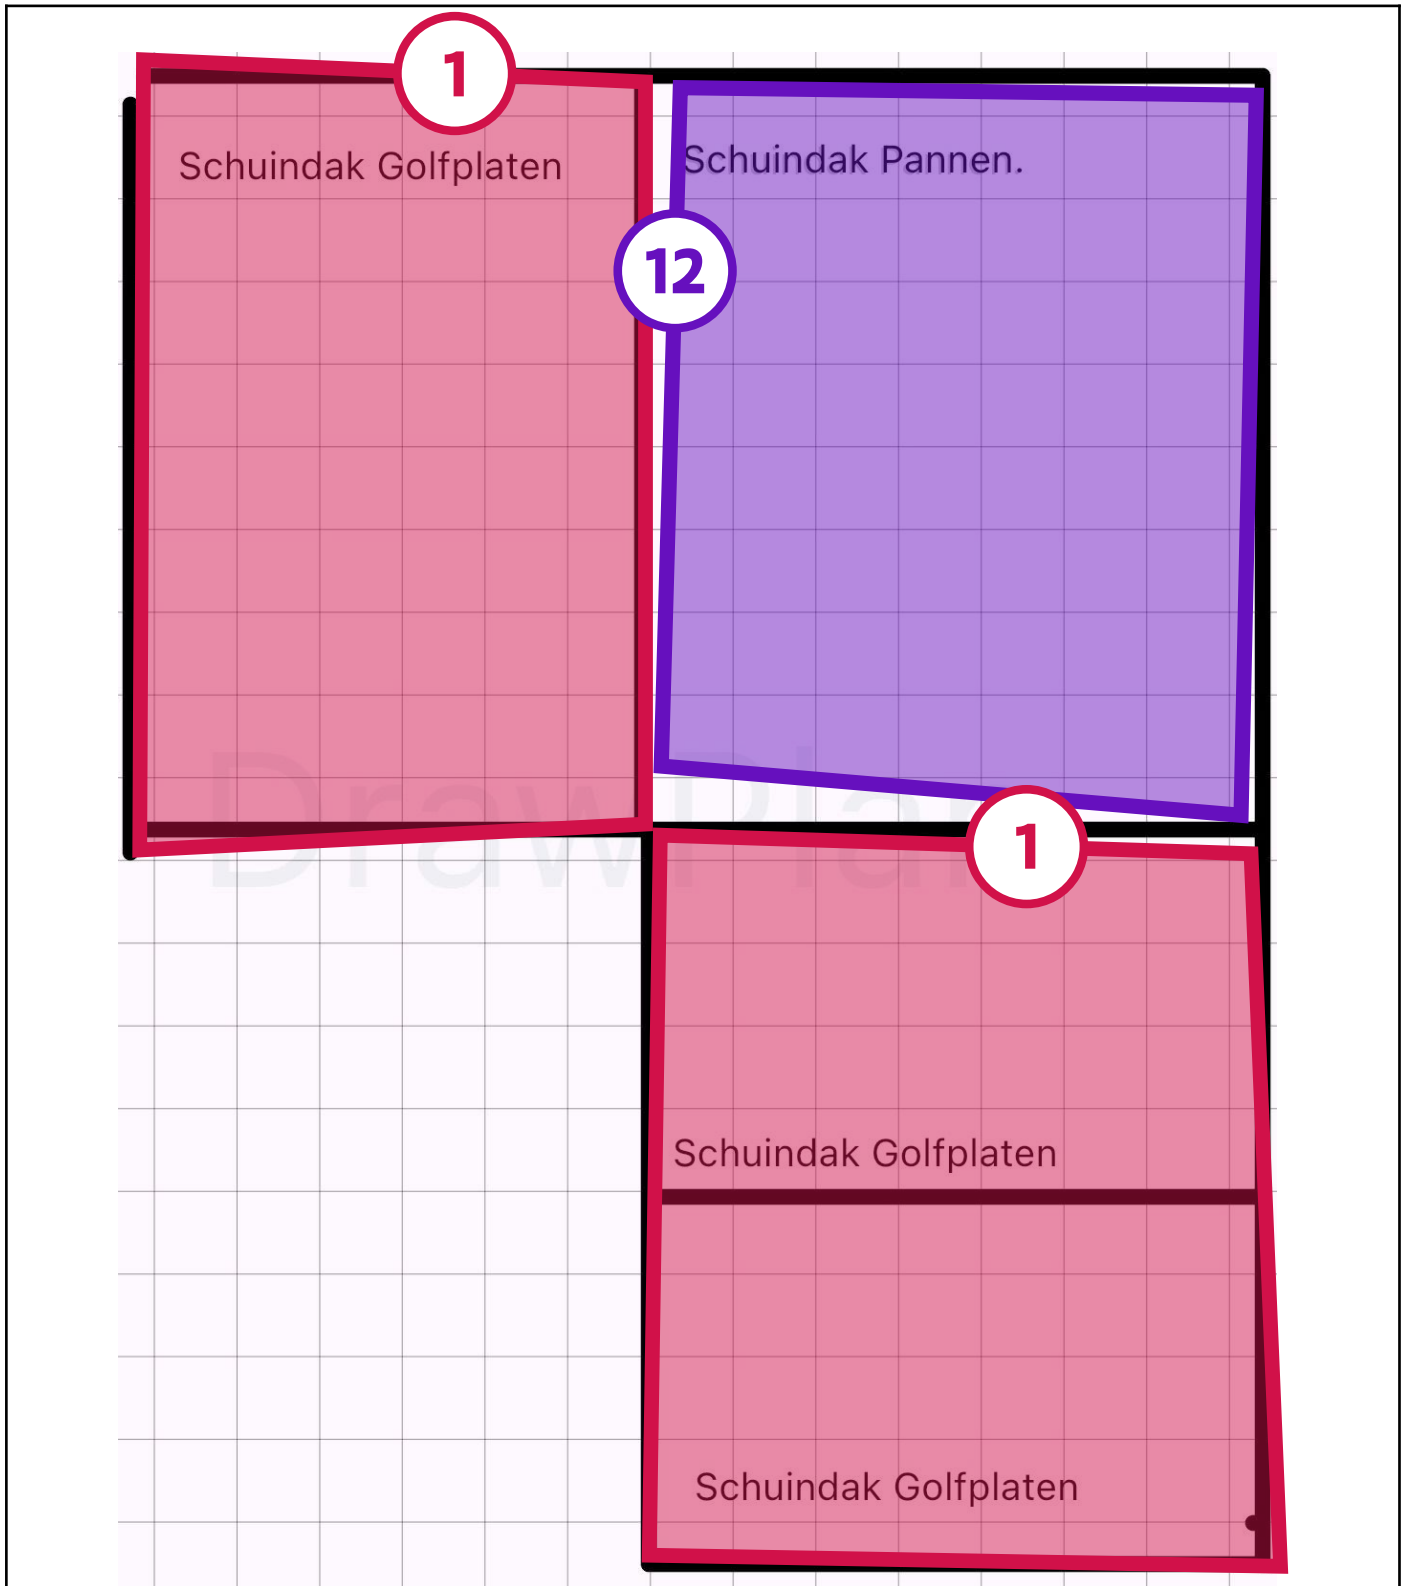
Plan 1.4: Dak plan

1. Golfplaten visueel vastgesteld (zonder staal)	Asbestmateriaal	Dringend verwijderen
12. Onderdak niet verdacht	Advies	-

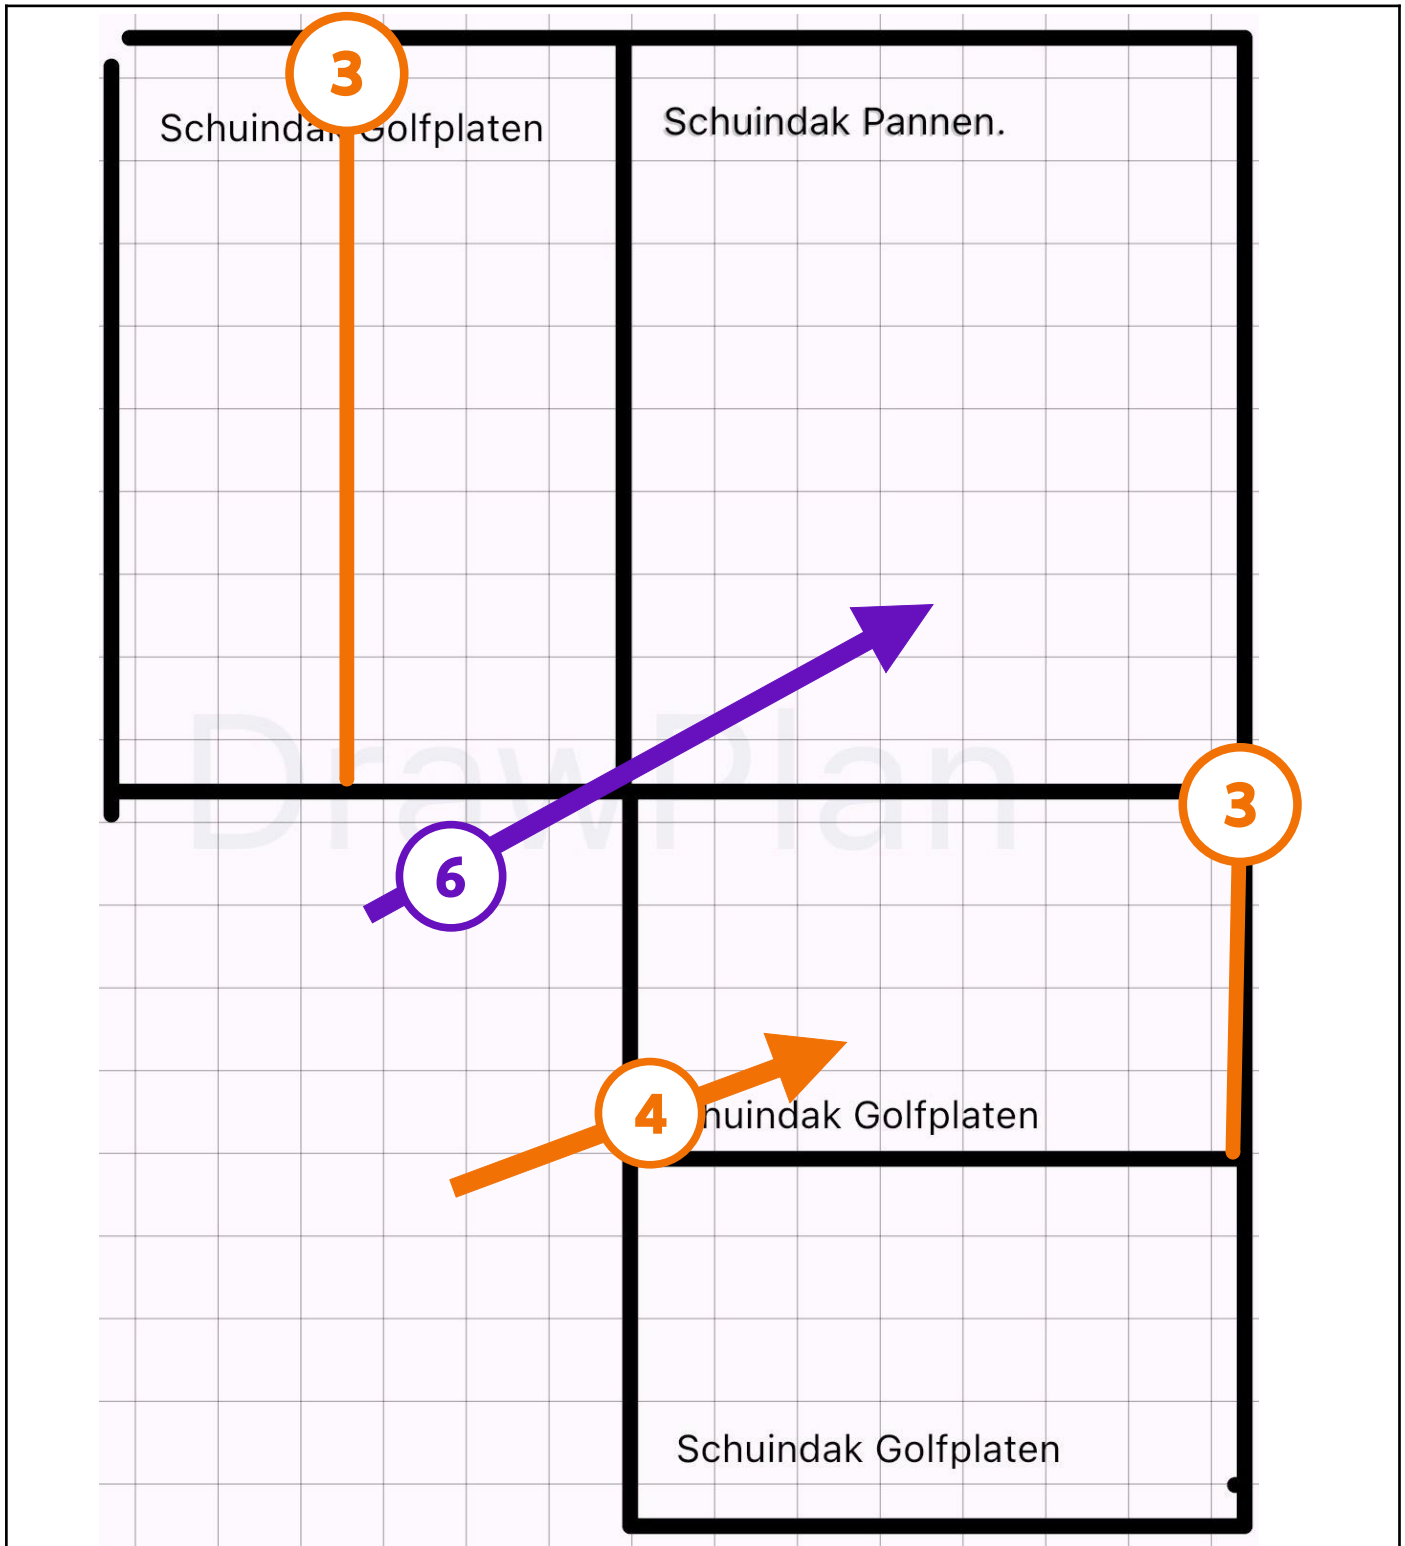
Plan 1.6: Dak plan

3. Nokpannen/windveren asbestcement	Asbestmateriaal	Verwijderen
4. Schouwbus (visueel vastgesteld)	Asbestmateriaal	Verwijderen
6. Schouw op het dak (beperkingsfiche)	Beperking	-

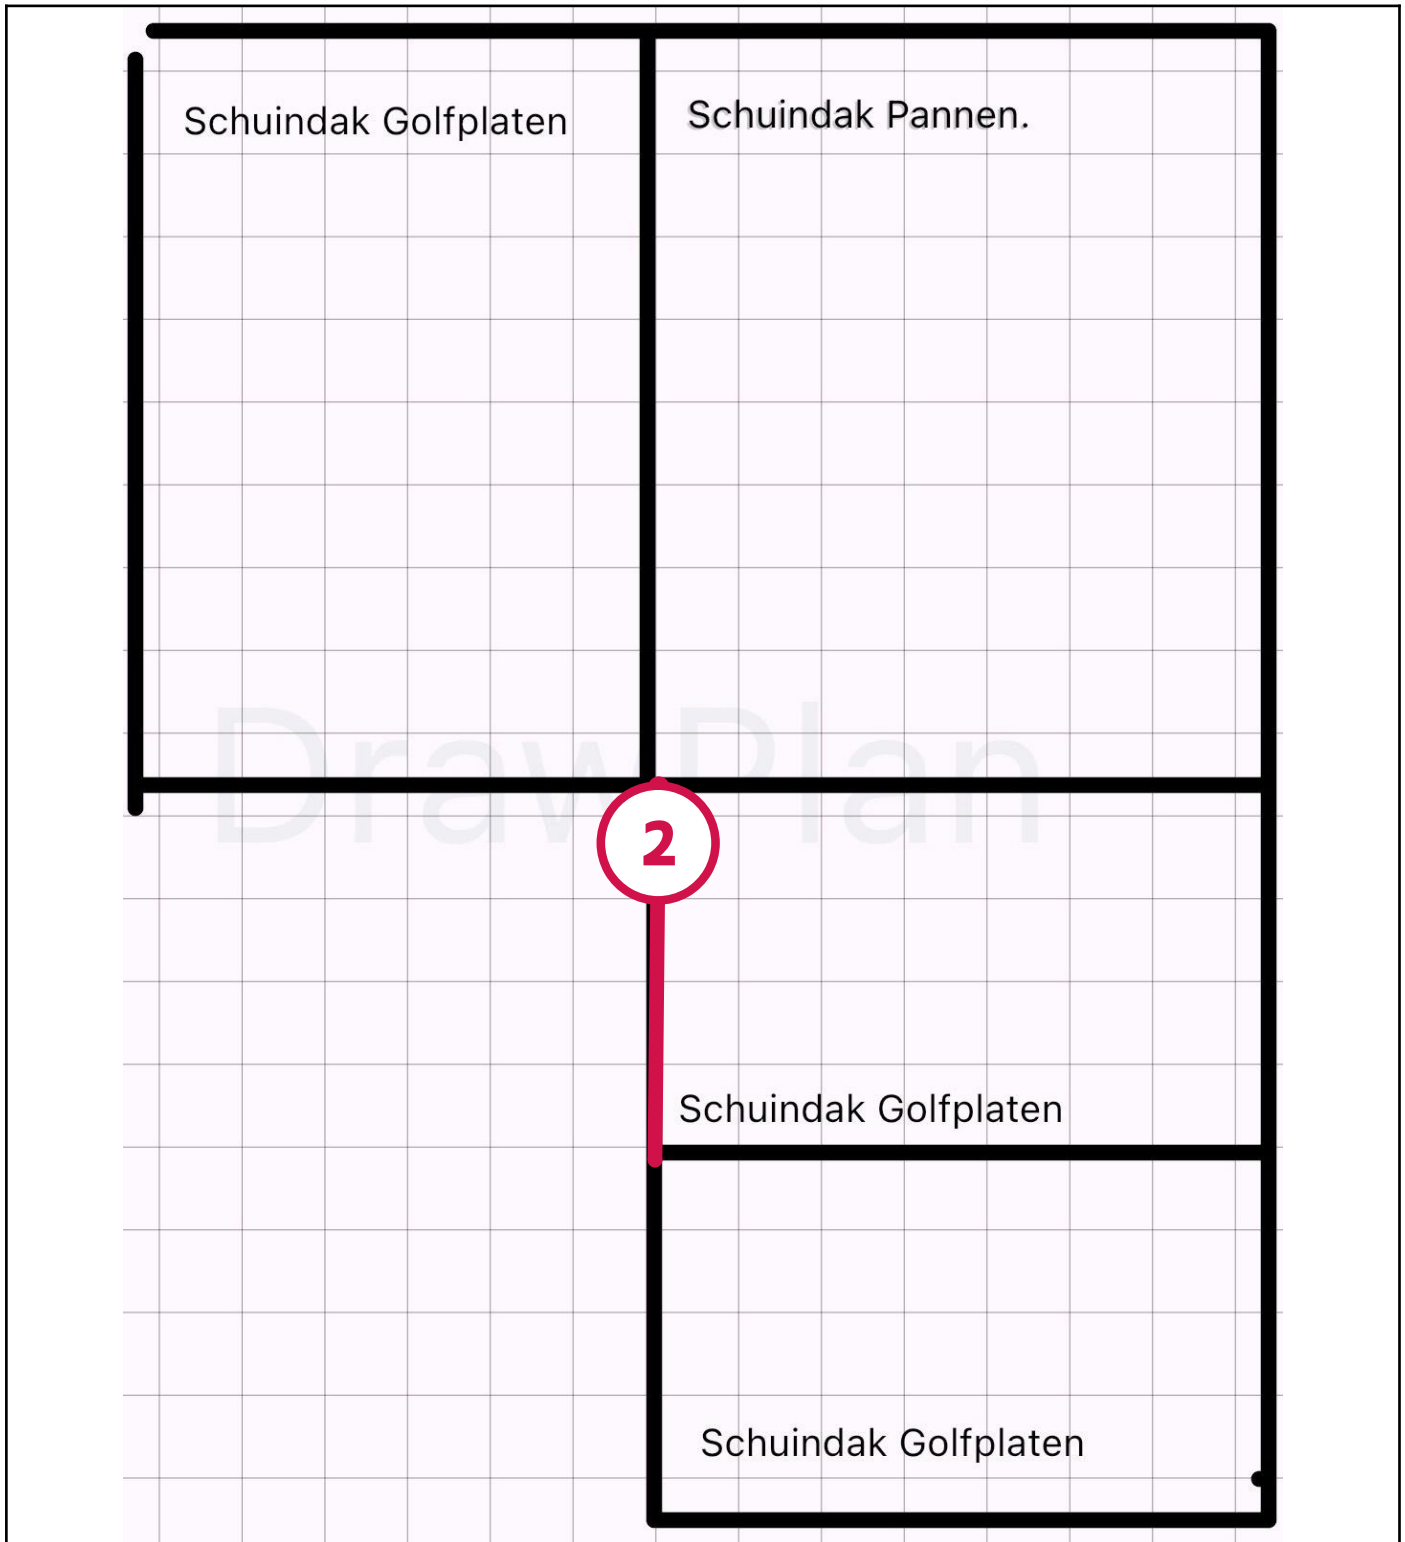
Plan 1.7: Dak plan

Beschrijving	Type	Actie
2. Slib/sediment dakgoot	Asbestmateriaal	Dringend verwijderen

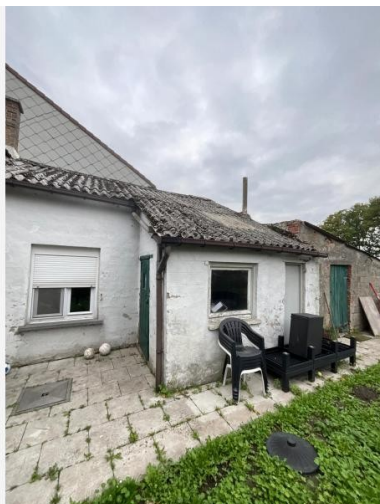
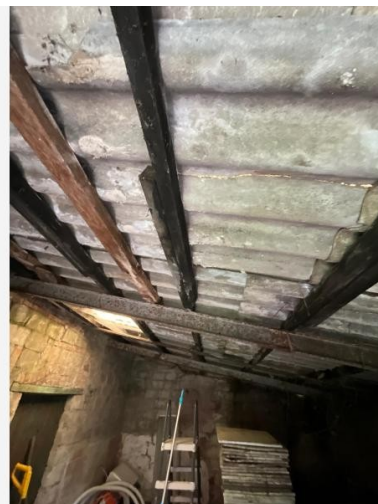
Eindbeoordeling materiaalrisico	Hoog materiaalrisico en/of hoge kans op vezelvrijgave
Opmerking	mosgroei is matig beschadigd

Gebondenheid	Categorie 1: hechtgebonden in oorsprong
Asbestsoort (vezeltype)	Crocidoliet aanwezig
Asbestconcentratie	Laag (< 50%)
Afschermingsgraad van het gehele materiaal	Geheel of deels (ook) vrij aan de binnenlucht
Toestand van het materiaal	Matig beschadigd, matig verweerd

Beschrijving	Golfplaten visueel vastgesteld (zonder staal)
Omgeving	Grenst aan binnen- en buitenlucht
Primaire drager	Schuin dak
Asbestmateriaal	Dak- en gevelbekleding - Golfplaat
Bindmiddel van asbestmateriaal	Cement
Gebondenheid op basis van bindmiddel	Hecht
Hoeveelheid (oppervlakte - aantal)	<ul style="list-style-type: none">• 5,00 m² - 1 stuk
Totale oppervlakte	5,00 m ²
Eenvoudig bereikbaar	Ja
Bevestigingswijze	<ul style="list-style-type: none">• Geschroefd
Identificatiemethode	Vaststelling zonder monsternamen
Destructieve handeling voor identificatie	Nee
Opmerking	. De vermelde oppervlaktes, diktes en volumes betreffen een beredeneerde schatting. Er worden geen rechten verleend aan deze oppervlaktes/diktes/volumes.

Dringend verwijderen

- Verwijder dit asbestmateriaal zo snel mogelijk. Volg de toestand goed op.
- Hemelwater dat afspoelt van asbestcement daken of gevels kan asbestdeeltjes bevatten. Gebruik het enkel voor gesloten circuits (bv. spoelen toiletten). Reinig na het vervangen van het dak of de gevel de dakgoten en regenwaterput of -ton om asbesthoudend sediment of slib te verwijderen
- Voer bijkomende staalname(s) uit.

- Eenvoudige handelingen: mag via doe-het-zelf of door werknemer(s) met opleidingsattest eenvoudige handelingen
EH via doe-het zelf Standaard dragen van de nodige wegwerp beschermingsmiddelen FFP 3 masker , handschoenen en tyvec CAT III type 5-6 , afwasbaar schoeisel Indien mogelijk de ondervloer afdekken , golfplaten voorzichtig verwijderen, extra fixeren, niet breken , niet gooien, onmiddellijk dubbel verpakken , luchtdicht afsluiten of voorzichtig in container met asbest bag plaatsen. Voldoende benevelen/bevochtigen tijdens de duur van de werken. Indien golfplaten in slechte staat zijn en kans bestaat op breken : Eenvoudige handeling opgeleid personeel , alle werknemer(s) moeten wel beschikken over een opleidingsattest eenvoudige handelingen 8u Voor hechtgebonden toepassingen: Bij verwijdering door doe-het-zelf moet men

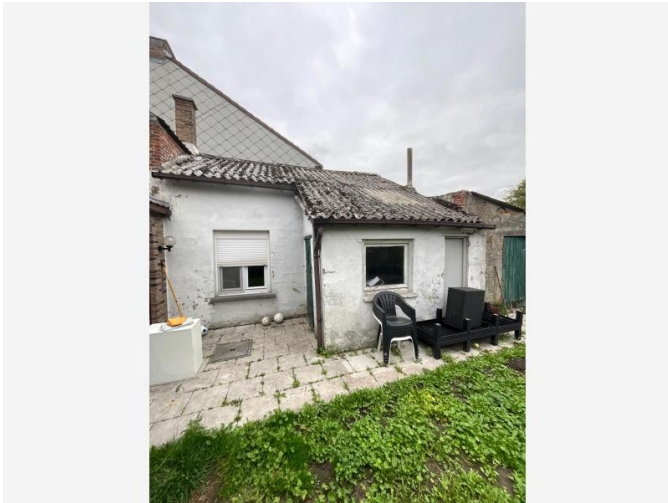
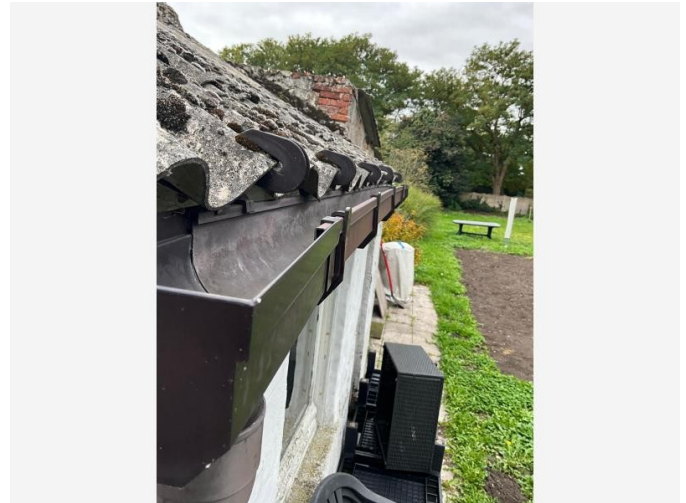
Beschrijving	Slib/sediment dakgoot
Type afvalstof	Betreft resten (contaminatie) van verwerking of beschadiging
Type resten (contaminatie)	<ul style="list-style-type: none">• Stof, deeltjes < 4 mm, flinters, gruis (los, opliggend)
Besmette materialen	<ul style="list-style-type: none">• Sediment (dakgoot, afvoerbuys, regenwaterput, ...)
Bron van de resten	golfplaten
Omgeving	Buiten
Primaire drager	Infrastructuur hemelwater (opvang en afvoer)
Gebondenheid resten	Niet hecht
Hoeveelheid (gewicht - aantal)	<ul style="list-style-type: none">• 0,50 kg - 1 stuk
Totaal gewicht	0,50 kg
Eenvoudig bereikbaar	Ja
Identificatiemethode	Vaststelling zonder monsternamen

Hemelwater dat afspoelt van asbestcement daken of gevels kan asbestdeeltjes bevatten.

Dringend verwijderen

- Verwijder het asbestafval.
- Voer bijkomende staalname(s) uit.

- Eenvoudige handelingen: mag via doe-het-zelf of door werknemer(s) met opleidingsattest eenvoudige handelingen
Reinig de dakgoten om asbesthoudend sediment of slib te verwijderen.

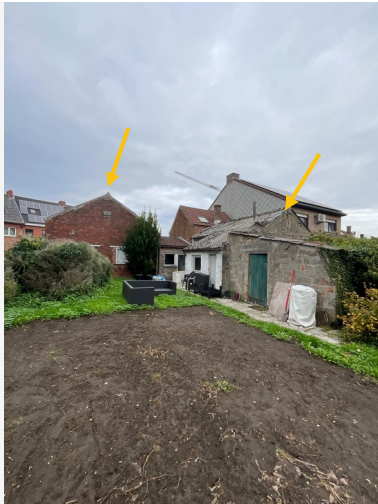
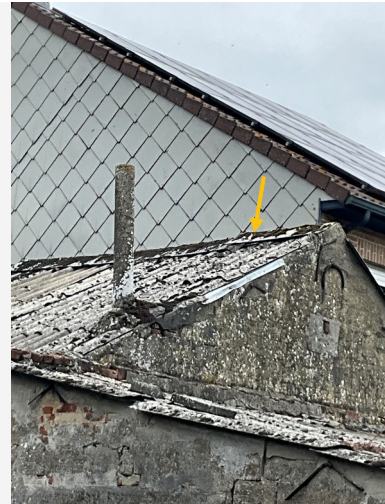
Eindbeoordeling materiaalrisico	Verhoogd materiaalrisico en/of verhoogde kans op vezelvrijgave
---------------------------------	--

Gebondenheid	Categorie 1: hechtgebonden in oorsprong
Asbestsoort (vezeltype)	Crocidoliet aanwezig
Asbestconcentratie	Laag (< 50%)
Afschermingsgraad van het gehele materiaal	Geheel of deels vrij aan de buitenlucht
Toestand van het materiaal	Matig beschadigd, matig verweerd

Beschrijving	Nokpannen/windveren asbestcement
Omgeving	Buiten
Primaire drager	Schuin dak
Asbestmateriaal	Dak- en gevelbekleding - Nok, windveer, boeiboord
Bindmiddel van asbestmateriaal	Cement
Gebondenheid op basis van bindmiddel	Hecht
Hoeveelheid (oppervlakte - aantal)	<ul style="list-style-type: none">• 5,00 m² - 1 stuk
Totale oppervlakte	5,00 m ²
Eenvoudig bereikbaar	Ja
Bevestigingswijze	<ul style="list-style-type: none">• Geklemd• Geschroefd
Identificatiemethode	Vaststelling zonder monsternamen
Destructieve handeling voor identificatie	Nee
Opmerking	<p>De opgegeven volumes betreffen een beredeneerde schatting, er worden geen rechten toegekend aan deze schatting.</p> <p>De materialen zijn visueel herkend als asbest verdacht.</p>

Verwijderen

- Hemelwater dat afspoelt van asbestcement daken of gevels kan asbestdeeltjes bevatten. Gebruik het enkel voor gesloten circuits (bv. spoelen toiletten). Reinig na het vervangen van het dak of de gevel de dakgoten en regenwaterput of -ton om asbesthoudend sediment of slib te verwijderen
- Voer bijkomende staalname(s) uit.

- Eenvoudige handelingen: mag via doe-het-zelf of door werknemer(s) met opleidingsattest eenvoudige handelingen
EH via doe-het zelf Standaard dragen van de nodige wegwerp beschermingsmiddelen FFP 3 masker , handschoenen en tyvec CAT III type 5-6 , afwasbaar schoeisel Indien mogelijk de ondervloer afdekken , nokpannen/windveren voorzichtig verwijderen, extra fixeren, niet breken , niet gooien, onmiddellijk dubbel verpakken , luchtdicht afsluiten of voorzichtig in container met asbest bag plaatsen. Voldoende benevelen/bevochtigen tijdens de duur van de werken. Indien nokpannen/windveren in slechte staat zijn en kans bestaat op breken : Eenvoudige handeling opgeleid personeel , alle werknemer(s) moeten wel beschikken over een opleidingsattest eenvoudige handelingen 8u Voor hechtgebonden toepassingen: Bij verwijdering door doe-het-zelf moet men dit afval dubbel en luchtdicht verpakt aandienen bij het gemeentelijk recyclagepark. Men raadpleegt best op voorhand de voorwaarden van het recyclagepark. Zie

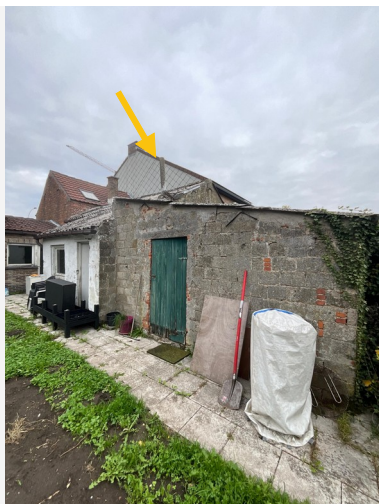
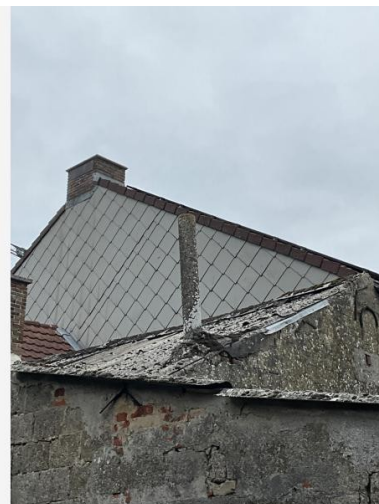
Eindbeoordeling materiaalrisico	Verhoogd materiaalrisico en/of verhoogde kans op vezelvrijgave
---------------------------------	--

Gebondenheid	Categorie 1: hechtgebonden in oorsprong
Asbestsoort (vezeltype)	Crocidoliet aanwezig
Asbestconcentratie	Laag (< 50%)
Afschermingsgraad van het gehele materiaal	Geheel of deels (ook) vrij aan binnenluchtstromen
Toestand van het materiaal	Licht beschadigd, licht verweerd. Intact calciumsilicaatmateriaal of categorie III 'gebondenheid'

Beschrijving	Schouwbus (visueel vastgesteld)
Omgeving	Buiten
Primaire drager	HVAC infrastructuur en uitrusting
Asbestmateriaal	Rookgaskanaal
Bindmiddel van asbestmateriaal	Cement
Gebondenheid op basis van bindmiddel	Hecht
Hoeveelheid (lengte - omtrek - dikte - aantal)	<ul style="list-style-type: none">• 2,00 m - 30,00 cm - 1,00 cm - 1 stuk
Totaal volume	0,006 m ³
Eenvoudig bereikbaar	Ja
Bevestigingswijze	<ul style="list-style-type: none">• Verlijmd, ingegoten, versmeerd
Identificatiemethode	Vaststelling zonder monsternamen
Destructieve handeling voor identificatie	Nee
Opmerking	<p>Op het dak is een schouwbus aanwezig.</p> <p>De vermelde oppervlaktes, diktes en volumes betreffen een beredeneerde schatting. Er worden geen rechten verleend aan deze oppervlaktes/diktes/volumes.</p>

Verwijderen

- Verwijder dit asbestmateriaal zo snel mogelijk. Volg de toestand goed op.
- Voer bijkomende staalname(s) uit.

- Eenvoudige handelingen: mag via doe-het-zelf of door werknemer(s) met opleidingsattest eenvoudige handelingen
EH via doe-het zelf De buis kan voorzichtig losgebeiteld worden , extra bevochtigen om stof te voorkomen
Standaard dragen van de nodige wegwerp beschermingsmiddelen FFP 3 masker , handschoenen en tyvec CAT III type 5-6 , afwasbaar schoeisel Bij de gemeente/containerpark afsluitzakken halen om dubbel in te pakken , sluit luchtdicht af en breng naar het plaatselijk containerpark als hechtgebonden asbestafval. Voor hechtgebonden toepassingen: Bij verwijdering door doe-het-zelf moet men dit afval dubbel en luchtdicht verpakt aandienen bij het gemeentelijk recyclagepark. Men raadpleegt best op voorhand de voorwaarden van het recyclagepark. Zie ook link Zie <https://ovam.vlaanderen.be/wie-mag-wat-verwijderen>
<https://ovam.vlaanderen.be/voorzorgsmaatregelen-bij-asbestverwijdering>
<https://ovam.vlaanderen.be/asbestafval-afvoeren> Zie ook wetgevend kader (website van de OVAM en CODEX boek VI titel 3). <http://werk.belgie.be/sites/default/files/content/documents/Welzijn%20op%20het%20werk/Regelgeving/Codex%20boek%20VI%20titel%203%20Asbest.pdf> methodiek verwijderingsmethodes

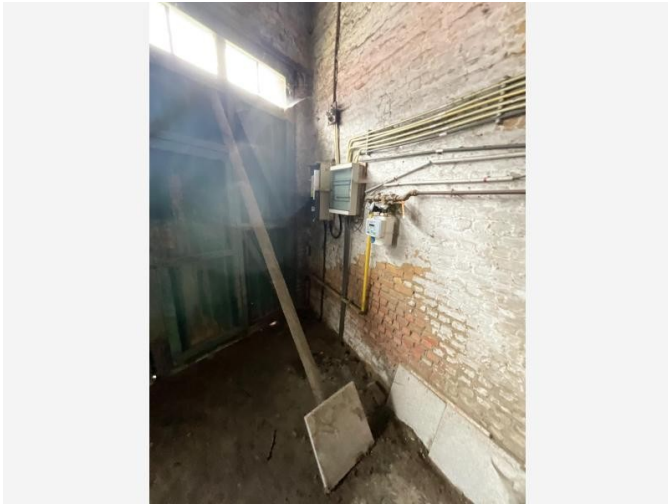
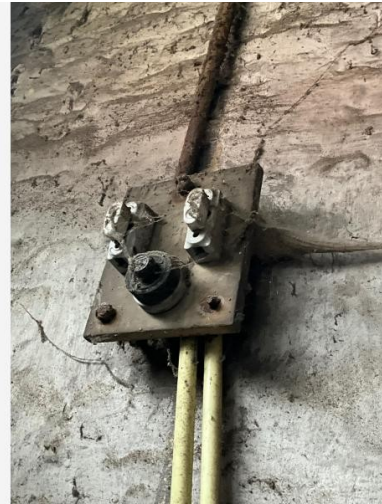
Eindbeoordeling materiaalrisico	Laag materiaalrisico en/of verlaagde kans op vezelvrijgave
---------------------------------	--

Gebondenheid	Categorie 1: hechtgebonden in oorsprong
Asbestsoort (vezeltype)	Alleen chrysotiel
Asbestconcentratie	Laag (< 50%)
Afschermingsgraad van het gehele materiaal	Geheel of deels (ook) vrij aan de binnenlucht
Toestand van het materiaal	Licht beschadigd, licht verweerd. Intact calciumsilicaatmateriaal of categorie III 'gebondenheid'

Beschrijving	massal plaat
Omgeving	Binnen
Primaire drager	Binnenwand
Asbestmateriaal	Plaat, paneel, tablet - Type Massal
Bindmiddel van asbestmateriaal	Cement
Gebondenheid op basis van bindmiddel	Hecht
Hoeveelheid (oppervlakte - dikte - aantal)	<ul style="list-style-type: none">• 0,20 m² - 1,00 cm - 1 stuk
Totaal volume	0,002 m ³
Eenvoudig bereikbaar	Ja
Bevestigingswijze	<ul style="list-style-type: none">• Verlijmd, ingegoten, versmeerd
Identificatiemethode	Vaststelling zonder monstername
Destructieve handeling voor identificatie	Nee
Opmerking	Visueel verdacht beschouwd. Aantal stuks 1 De vermelde oppervlaktes, diktes, gewichten en volumes betreffen een beredeneerde schatting. Er worden geen rechten verleend aan deze oppervlaktes/diktes/volumes.

Zorgvuldig beheren

- Zorg voor een veilig beheer. Vermijd het beschadigen van het asbestmateriaal. Controleer de toestand jaarlijks op wijzigingen.
- Voer bijkomende staalname(s) uit.

- Eenvoudige handelingen: mag via doe-het-zelf of door werknemer(s) met opleidingsattest eenvoudige handelingen
EH via doe-het zelf : De dorpels of tabletten kunnen voorzichtig losgebeiteld worden, zonder de toepassing zelf te breken , extra bevochtigen om stof te voorkomen Standaard dragen van de nodige wegwerp beschermingsmiddelen FFP 3 masker , handschoenen en tyvec CAT III type 5-6 , afwasbaar schoeisel Verpakken in dubbel plastic folie , sluit luchtdicht af en afvoeren naar het containerpark als hechtgebonden asbestafval. Voor hechtgebonden toepassingen: Bij verwijdering door doe-het-zelf moet men dit afval dubbel en luchtdicht verpakt aandienen bij het gemeentelijk recyclagepark. Men raadpleegt best op voorhand de voorwaarden van het recyclagepark. Zie ook link Zie <https://ovam.vlaanderen.be/wie-mag-wat-verwijderen> <https://ovam.vlaanderen.be/voorzorgsmaatregelen-bij-asbestverwijdering> <https://ovam.vlaanderen.be/asbestafval-afvoeren> Zie ook wetgevend kader (website van de OVAM en CODEX boek VI titel 3). <http://werk.belgie.be/sites/default/files/content/documents/Welzijn%20op%20het>

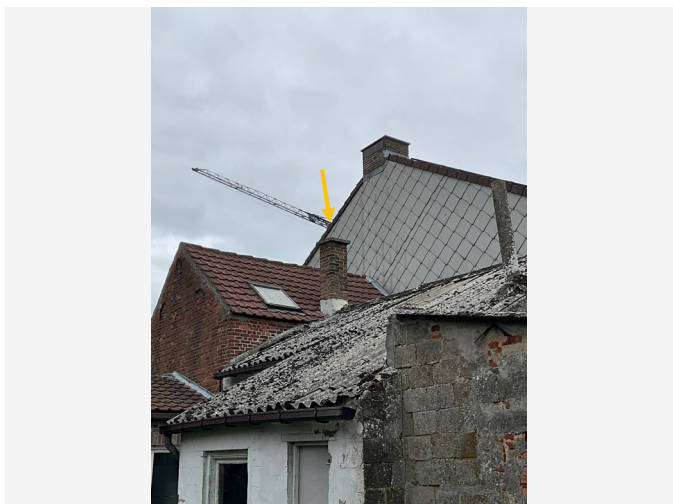
Tijdelijke beperking

Reden: Het te onderzoeken materiaal situeert zich hoger dan 3,50 m te rekenen vanaf een veilige ondergrond
