# Asbestinventarisat attest

Bergkapelstraat 4, 1840 Londerzeel

Attestnummer : 20260702-000104.000

# Zone 1: Hoofdgebouw

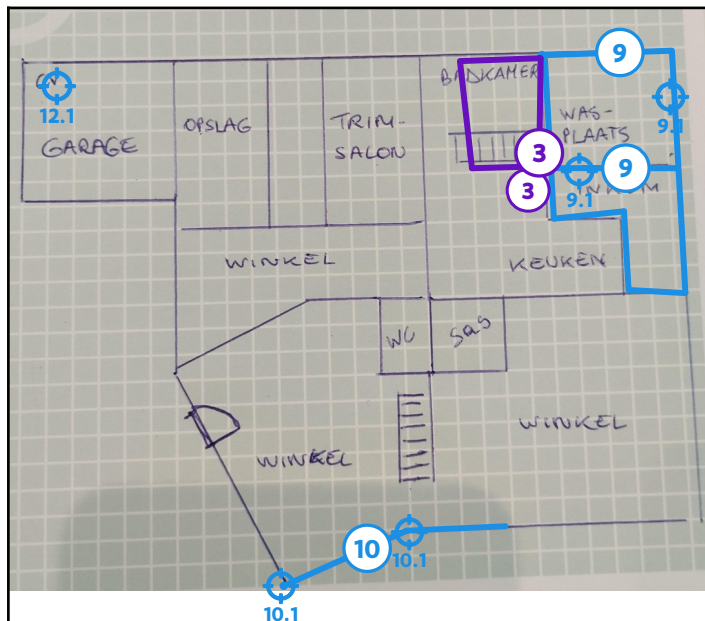
## Plan 1.1: gelijkvloers

kelder bevindt zich onder de badkamer

overall valse plafonds

overall ruimte boven plafonds

overall valse wanden, excl. inkomhal en wasplaats

overall ruimte achter de valse wanden

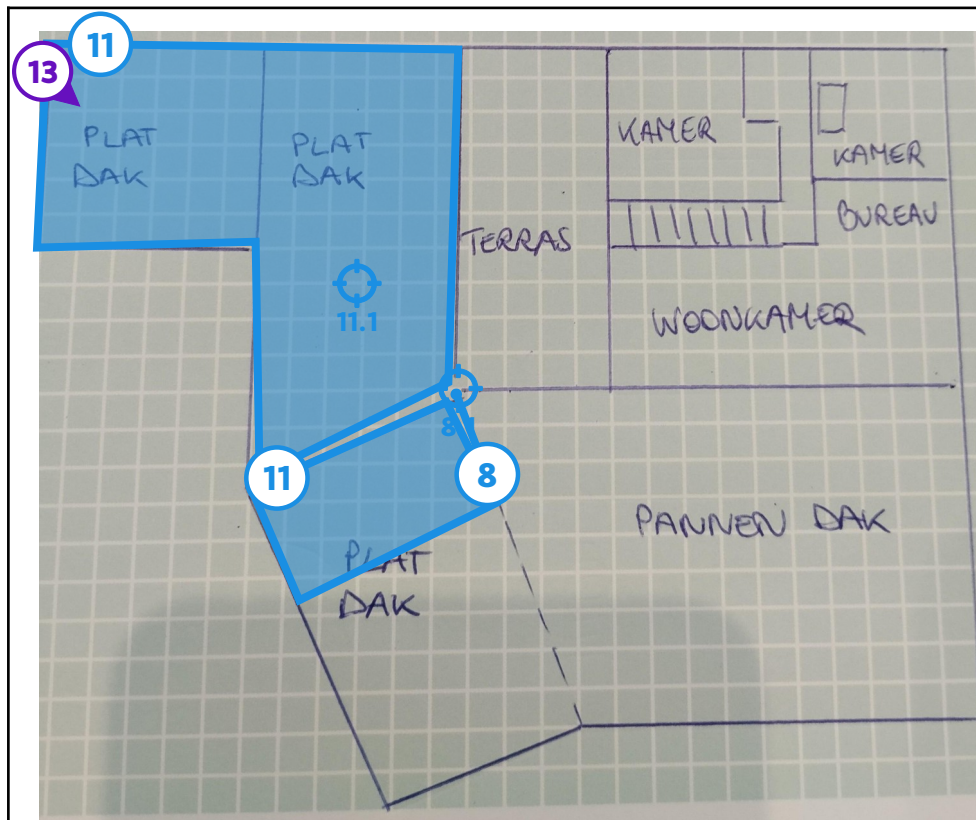
## Plan 1.2: 1e verdieping

overal vals plafond  
overal valse wanden

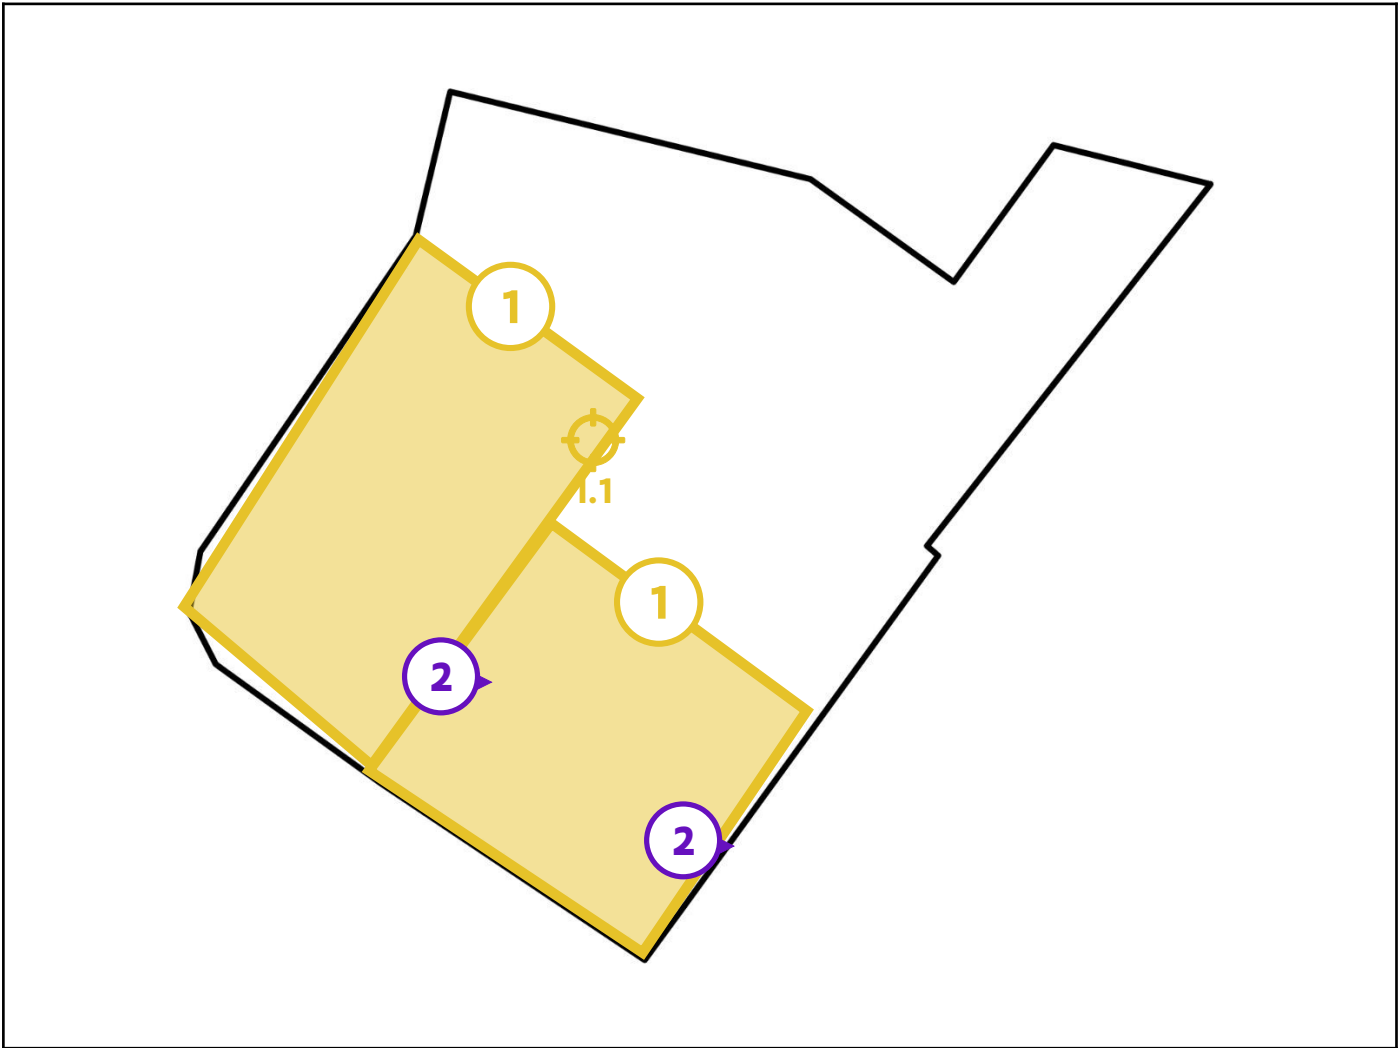
# Plan 1.3: Hoofdgebouw plan dak

| Beschrijving | Type | Actie |
|---|---|---|
| 1. Onderdak (staalname) | Asbestmateriaal | Zorgvuldig beheren |
| 2. Schouw op het dak (beperkingsfiche) | Beperking | - |

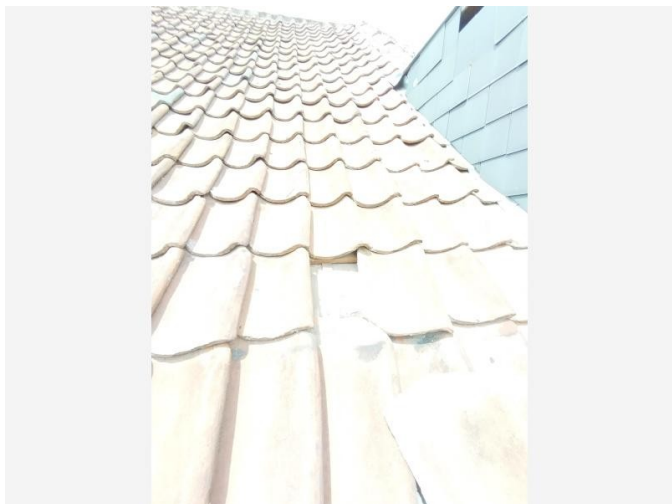
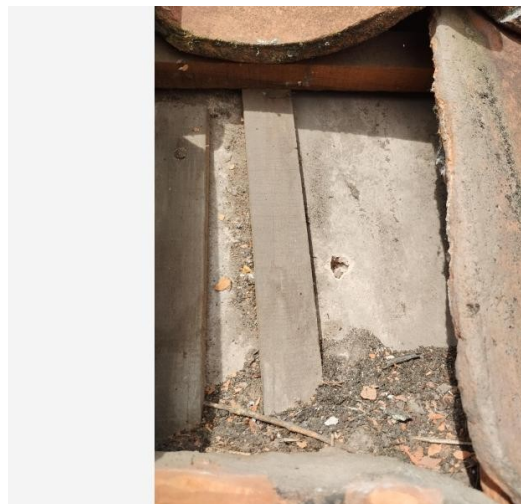
Het asbestmateriaal valt onder de mijlpaal van 2040.

Zorgvuldig beheren

| Eindbeoordeling materiaalrisico | Zeer laag materiaalrisico en/of zeer lage kans op vezelvrijgave |
| Opmerking | onderdakplaten zitten tussen de dakbedekking en constructiebalken |

| Gebondenheid | Categorie 1: hechtgebonden in oorsprong |
| Asbestsoort (vezeltype) | Alleen chrysotiel aanwezig |
| Asbestconcentratie | Laag (< 50%) |
| Afschermingsgraad van het gehele materiaal | Stootvaste afscherming of omkasting |
| Toestand van het materiaal | Licht beschadigd, licht verweerd. Intacte calciumsilicaatplaat of materiaal met categorie 3-gebondenheid |

| # | Type | Referentie | Resultaat |
|---|---|---|---|
| 1.1 | Puntmonster | 4 | Chrysotiel |

| Opmerking | <p>Zowel het dak van de woning als die van de winkel werden gecontroleerd en bij beiden werd een asbestverdacht onderdak vastgesteld.</p> <p>De vermelde oppervlaktes, diktes en volumes betreffen een schatting. Er worden geen rechten verleend aan deze oppervlaktes/diktes/volumes.</p> <p>Deze handeling is een steekproef, er is geen garantie dat het volledige dak met éénzelfde materiaal is opgebouwd. Dit kan enkel via destructief onderzoek vastgesteld worden.</p> |

- Zorg voor een veilig beheer en verwijder dit asbestmateriaal wanneer het bij werken eenvoudig bereikbaar wordt. Controleer de toestand jaarlijks op wijzigingen.

(dak werker met 8u basisopleiding asbest) indien de platen eenvoudig te verwijderen zijn zonder kans op breken kan dit via doe-het-zelf of door werknemer(s) met opleidingsattest eenvoudige handelingen; Dek de zoldervloer af met plastic folie . Standaard dragen van de nodige wegwerp beschermingsmiddelen FFP 3 masker , handschoenen en tyvec CAT III type 5-6 , afspoelbaar schoeisel Verwijder de dakpannen. Fixeer het plaatmateriaal , de asbesthoudende platen één voor één en in hun geheel verwijderen. Niet gooien, niet breken. Verwijder onder verneveling of tussentijds voldoende bevochtigen tijdens de volledige duur van de werken. Dubbel verpakken in plastic folie , luchtdicht verpakken of plaats in container met asbestbag. Reinig Nadien de draagstructuur met vochtige doeken (+stofzuiger met absoluut filter kan niet gehuurd worden dus voor een particulier niet mogelijk .) Alle werknemer(s) moeten wel beschikken over een opleidingsattest eenvoudige handelingen 8u. Een vastgesteld asbesthoudend onderdak mag niet definitief

ingesloten worden, dit dient verplicht verwijderd te worden als het bij werken bereikbaar wordt. (vb bij vernieuwen van de dakbedekking onderdak mee verwijderen) Voor hechtgebonden toepassingen: Bij verwijdering door doe-het-zelf moet men dit afval dubbel en luchtdicht verpakt aandienen bij het gemeentelijk recyclagepark. Men raadpleegt best op voorhand de voorwaarden van het recyclagepark.

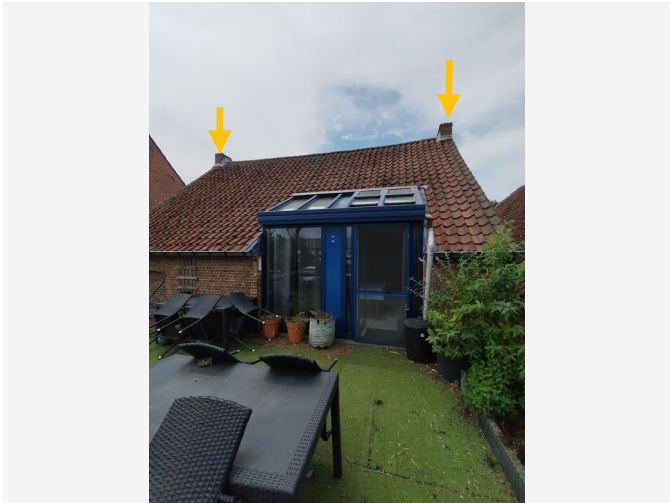
**Reden:** Het te onderzoeken materiaal situeert zich hoger dan 3,50 m te rekenen vanaf een veilige ondergrond

**Uitleg van de asbestdeskundige:** Bij werken (dak of reiniging schouw) kan een stelling geplaatst worden , het is niet duidelijk of er asbestverdachte materialen aanwezig zijn in/rond de schouw.

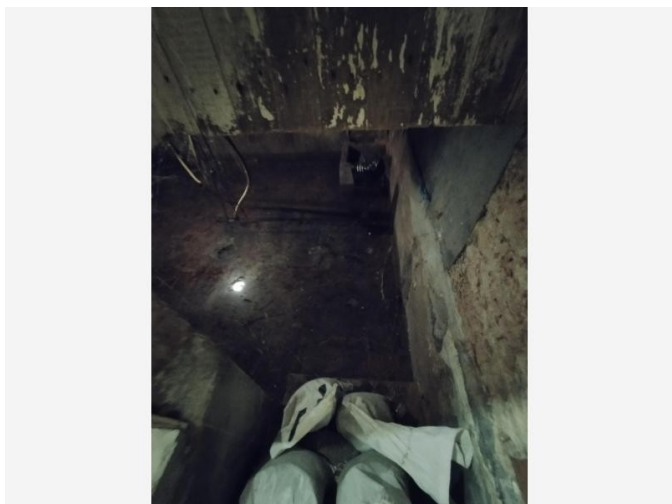
**Reden:** Het onderzoek kan niet uitgevoerd worden binnen de bepalingen van de Welzijnswet

**Uitleg van de asbestdeskundige:** Middellange termijn beperking : de kelder staat onder water door opkomend grondwater , het is niet te bepalen wanneer de kelder vrij is van grondwater.

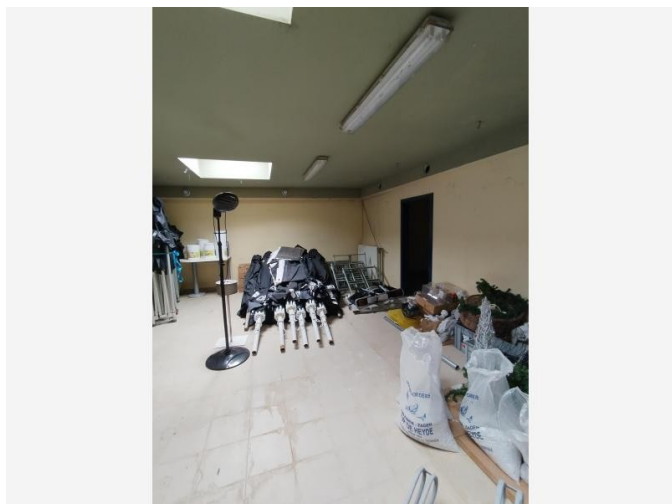
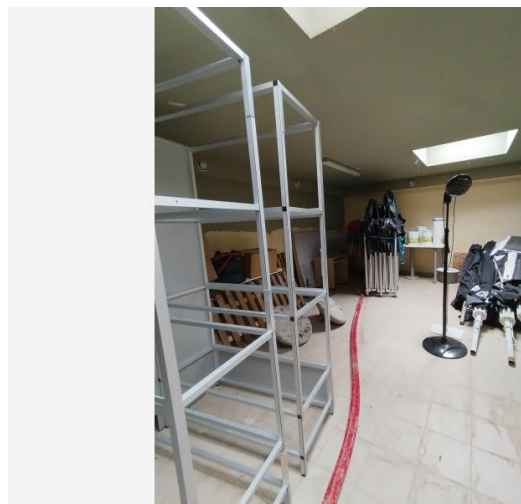
Alle plafonds, zowel in de winkel als de wooneenheid zijn afgewerkt met valse plafonds in plaatmateriaal type gipskarton. Het is niet duidelijk of er pleisterwerk of ander verdacht asbestmateriaal aanwezig is achter / op deze valse plafonds, het is aangewezen om bijkomend onderzoek uit te voeren bij werken. Zonder destructieve handeling is het niet mogelijk om na te gaan of er asbesthoudende materialen aanwezig zijn achter de plafond afwerking. Als bij sloop of renovatie blijkt dat er achter deze plafonds nog pleisterwerk of asbest verdachte toepassingen aanwezig zijn, moet dit bemonsterd worden.

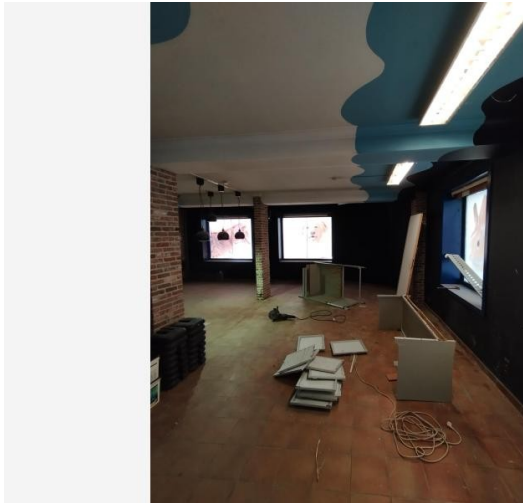
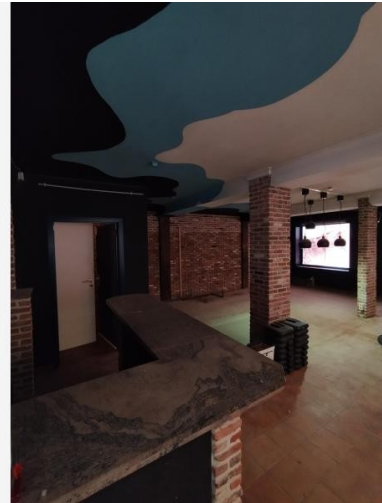
Alle binnenwanden van de winkel en de bovenverdieping van de wooneheid alsook de keuken onderaan en badkamer zijn afgewerkt met valse wanden type gipskarton. Het is niet duidelijk of er pleisterwerk of asbest toepassingen aanwezig zijn achter/op deze valse wanden, het is aangewezen om bijkomend onderzoek uit te voeren bij werken.

Zonder destructieve handeling is het niet mogelijk om na te gaan of er asbesthoudende materialen aanwezig zijn achter de wand afwerking. Als bij sloop of renovatie blijkt dat er achter deze wanden nog pleisterwerk of asbest verdachte toepassingen aanwezig zijn, moet dit bemonsterd worden.

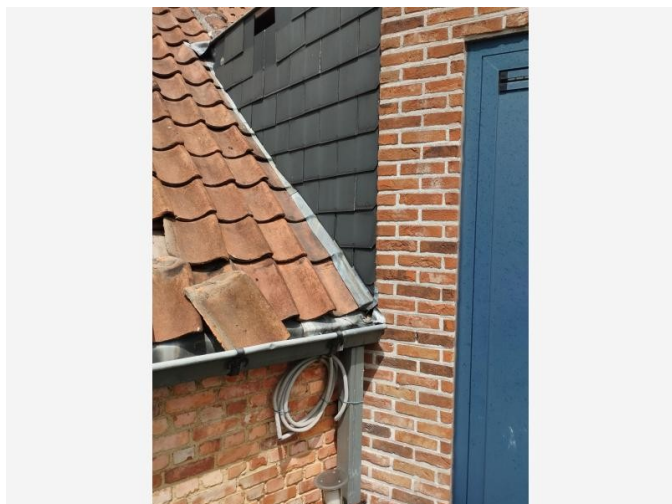
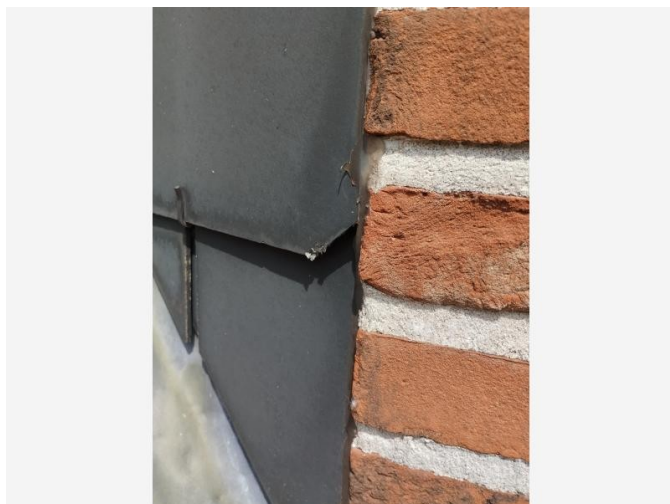
## Fiche 8: gevelleien (met staalname)

Geen asbest

| # | Type | Referentie | Resultaat |
|---|---|---|---|
| 8.1 | Puntmonster | 6 | Geen asbest |

| Opmerking | <p>Er werd een staal genomen aan een uitstekend stuk waardoor de waterdichtheid van de dakbedekking niet in het gedrang komt.</p> <p>De vermelde oppervlaktes, diktes en volumes betreffen een beredeneerde schatting. Er worden geen rechten verleend aan deze oppervlaktes/diktes/volumes.</p> |

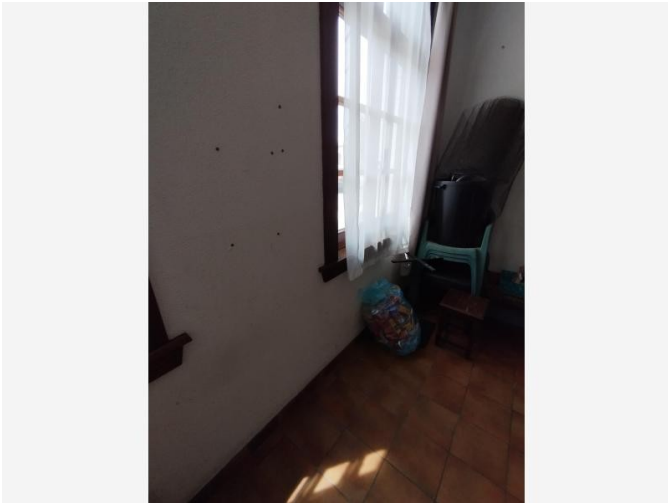
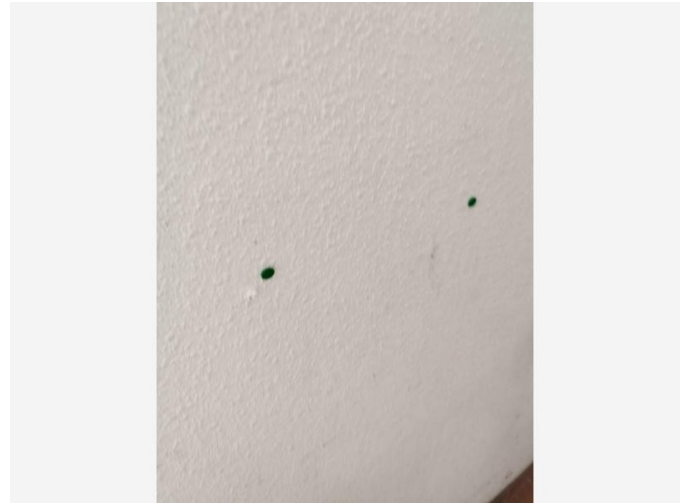
## Fiche 9: Muurpleister

Geen asbest

| # | Type | Referentie | Resultaat |
|---|---|---|---|
| 9.1 | Mengmonster | 1 | Geen asbest |

| Opmerking | <p>Volgens het inspectieprotocol is een monstername van het pleisterwerk verplicht om dit te identificeren als niet-asbesthoudend.</p> <p>Locatie staalnames: inkomhal, wasplaats. er is geen trappenhal bepleisterd (enkel valse wanden), de stookplaats (garage) is niet bepleisterd.</p> <p>De vermelde oppervlaktes en volumes betreffen een beredeneerde schatting. Er worden geen rechten verleend aan deze oppervlaktes/volumes. De dikte is een schatting die voorkomt uit de monsterplaatsen en is daarom niet altijd representatief.</p> |

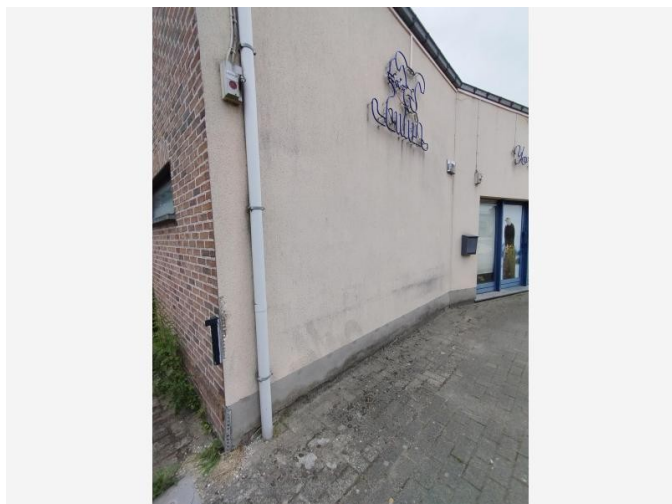
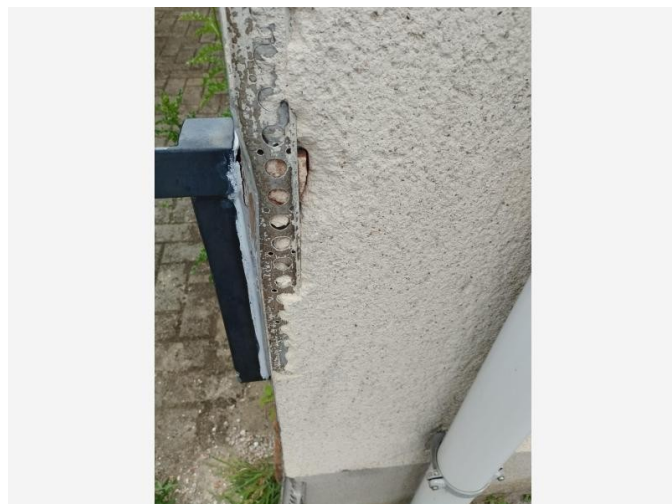
## Fiche 10: Crepi buitentoepassing (met staalname)

Geen asbest

| # | Type | Referentie | Resultaat |
|---|---|---|---|
| 10.1 | Mengmonster | 2 | Geen asbest |

| Opmerking | <p>In het inspectieprotocol is een monstername van crepi verplicht om dit te identificeren als niet-asbesthoudend.</p> <p>De vermelde oppervlaktes, diktes, gewichten en volumes betreffen een beredeneerde schatting. Er worden geen rechten verleend aan deze oppervlaktes/diktes/volumes.</p> |

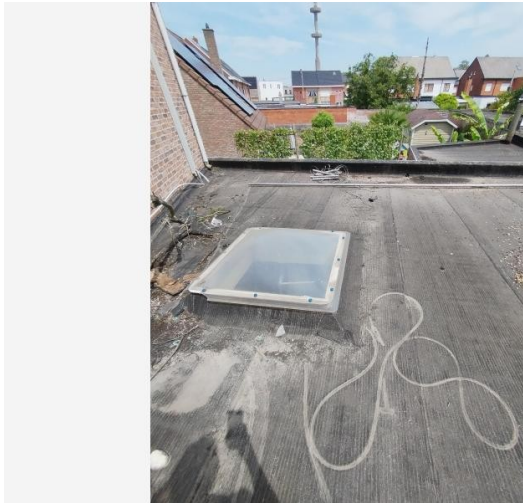
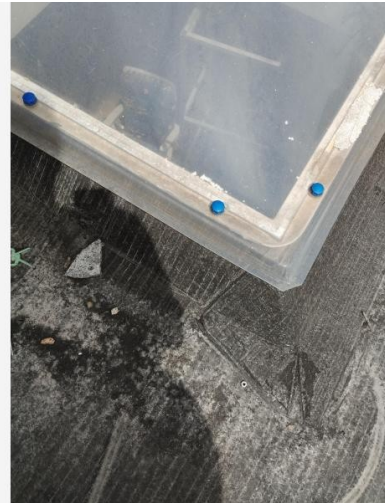
## Fiche 11: Roofing (met staalname)

Geen asbest

| # | Type | Referentie | Resultaat |
|---|---|---|---|
| 11.1 | Puntmonster | 5 | Geen asbest |

| Opmerking | <p>Er werd een staal genomen aan een uitstekend stuk roofing waardoor de waterdichtheid niet in het gedrang komt.</p> <p>Er kan niet uitgesloten worden dat er onderlagen aanwezig zijn (bij dakwerken extra controle aangewezen)</p> <p>De vermelde oppervlaktes, diktes en volumes betreffen een beredeneerde schatting. Er worden geen rechten verleend aan deze oppervlaktes/diktes/volumes.</p> |

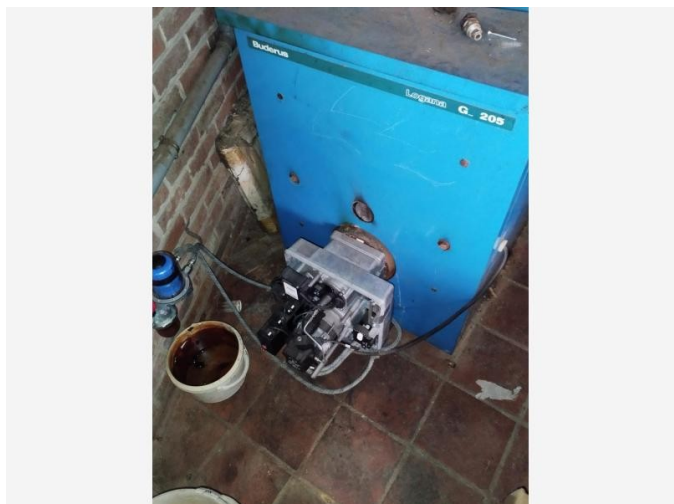
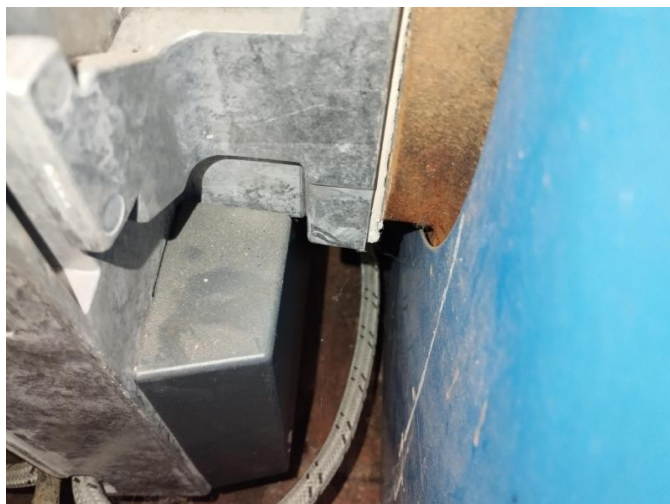
Geen asbest

| # | Type | Referentie | Resultaat |
|---|---|---|---|
| 12.1 | Puntmonster | 3 | Geen asbest |

| Opmerking | <p>De verdachte pakking werd bemonsterd. De brander betreft een Buderus Logana G 205. Volgens IAD online kan dit type ketel tot 1990 asbesthoudende onderdelen bevatten.</p> <p>De vermelde oppervlaktes en volumes betreffen een beredeneerde schatting. Er worden geen rechten verleend aan deze oppervlaktes/volumes. De dikte is een schatting die voorkomt uit de monsterplaatsen en is daarom niet altijd representatief.</p> |

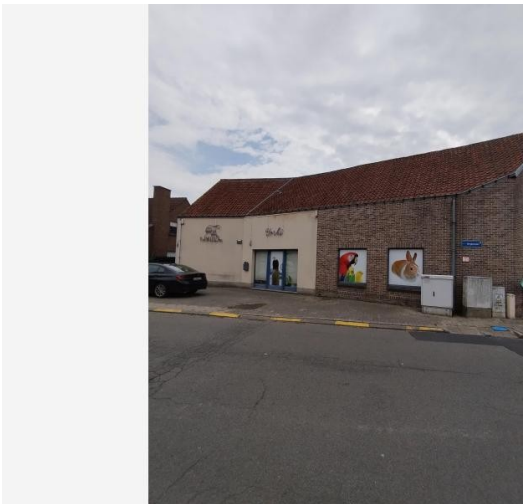
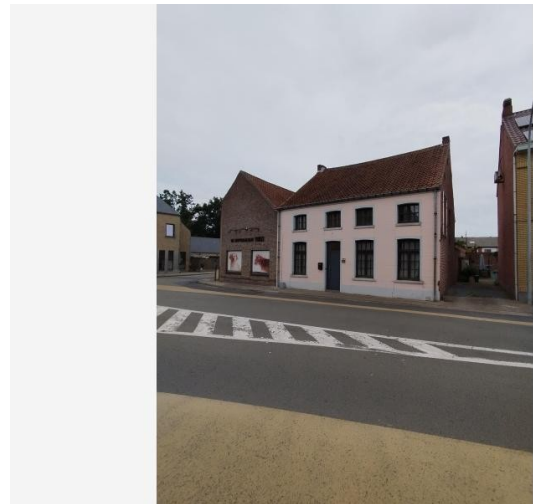
## Fiche 15: Dakbedekking niet verdacht.

| Beschrijving | Notitie | Terug te vinden op plannen |
|---|---|---|
| Fiche 15: Dakbedekking niet verdacht. | De dakbedekking van de woning en het hoofddak van de winkel bestaan uit dakpannen. | - |

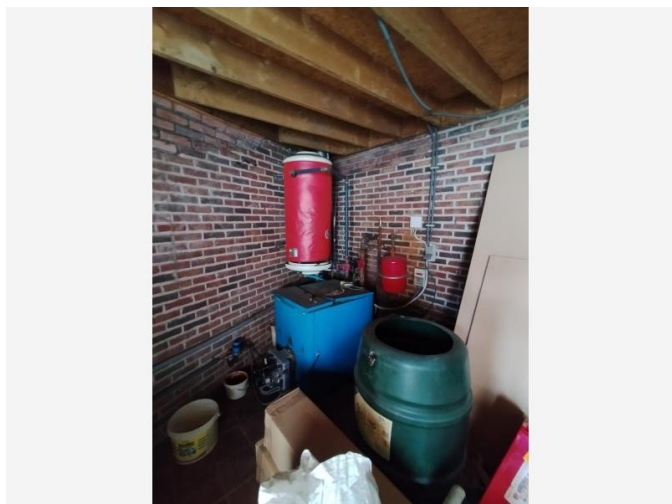
### Fiche 17: leidingisolatie (niet aanwezig)

| Beschrijving | Notitie | Terug te vinden op plannen |
|---|---|---|
| Fiche 17: leidingisolatie (niet aanwezig) | leidingisolatie (niet aanwezig) in het inspectie gebied. | - |
