Asbestinventarisatetest

Kerkstraat 1, 1840 Londerzeel

Attestnummer : 20250613-000038.000

Uitgegeven op : 13.06.2025

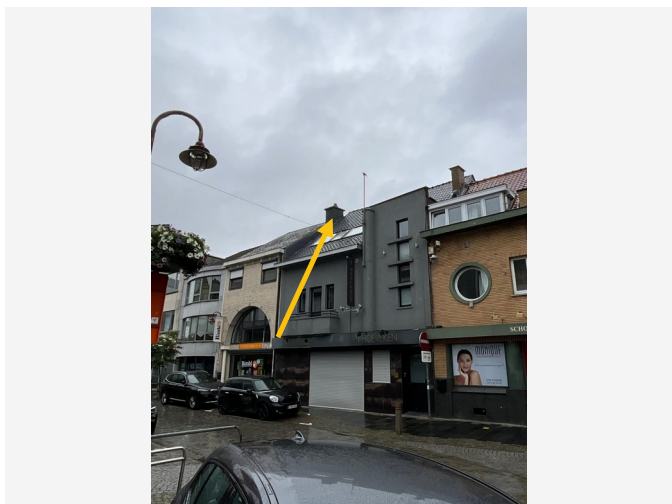
Situeringfoto

Tijdelijke beperking

Reden: Het te onderzoeken materiaal situeert zich hoger dan 3,50 m te rekenen vanaf een veilige ondergrond

Uitleg van de asbestdeskundige: Tijdelijke beperking: Bij werken (dak of reiniging schouw) kan een stelling geplaatst worden of een hoogwerker gebruikt worden, het is niet duidelijk of er asbestverdachte materialen aanwezig zijn in de schouw.

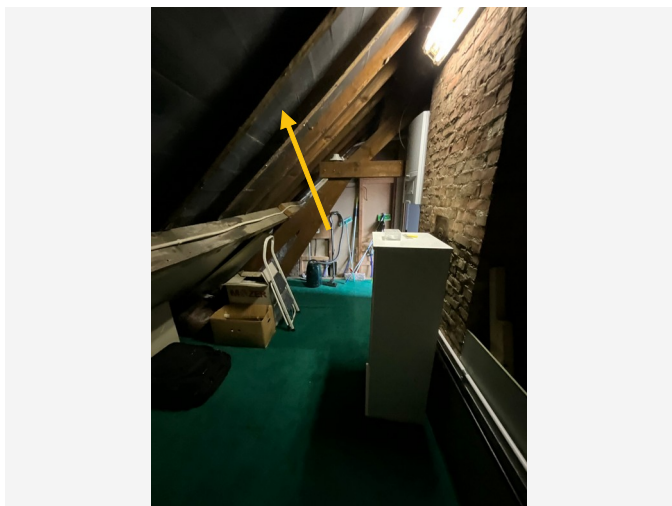
Vrije foto

Visueel vastgestelde glasvezel polyester laag (streepmotief)

Mogelijks kunnen er nog asbestverdachte onderlagen aanwezig zijn.

Het is aangewezen om extra controle uit te voeren tot op de drager bij eventuele renovatiewerken. De vermelde oppervlaktes, diktes en volumes betreffen een beredeneerde schatting. Er worden geen rechten verleend aan deze oppervlaktes/diktes/volumes.

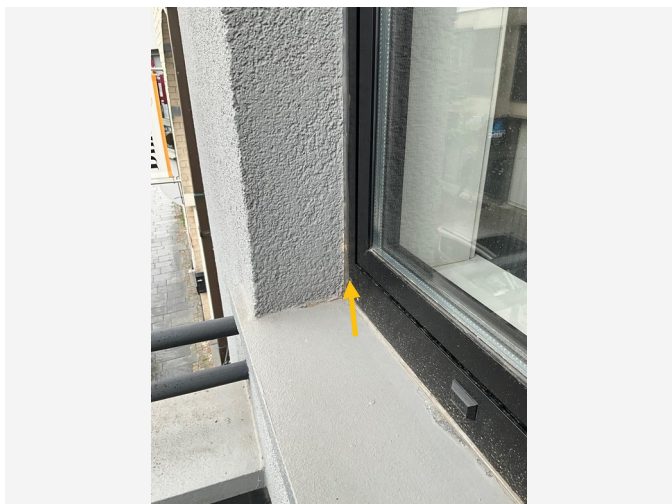
Vrije foto

De mastiek werd gecontroleerd en als niet-asbesthoudend beschouwd. (zacht en elastisch).

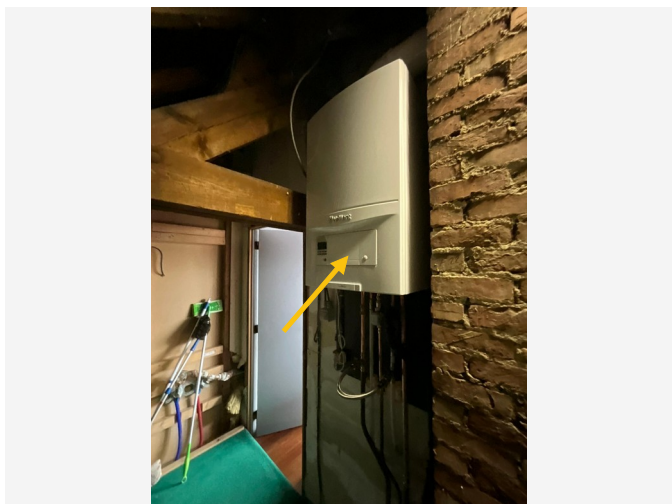
Vrije foto

De CV-ketel is van het jaar 2015. De ketel is hierdoor niet asbest-verdacht. Zie bewijsdocumenten in bijlage.

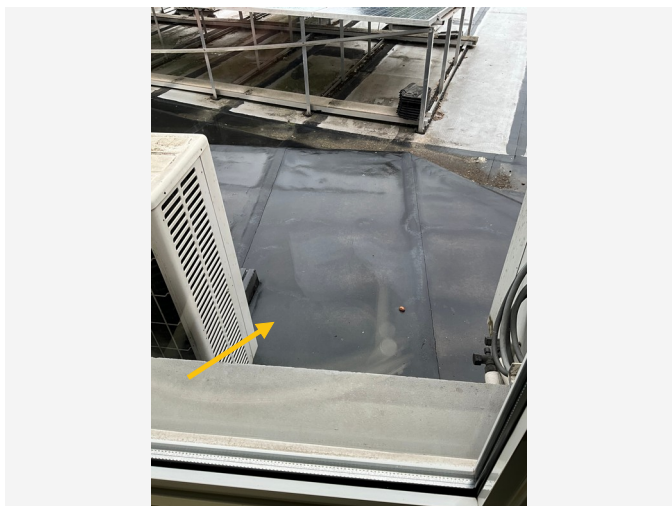
Vrije foto

Het plat dak werd gecontroleerd, er ligt EPDM op het plat dak, dit is niet asbest-verdacht. Het is mogelijk dat er wel nog verdachte onderlagen aanwezig zijn. Deze dienen gecontroleerd te worden bij renovatie.

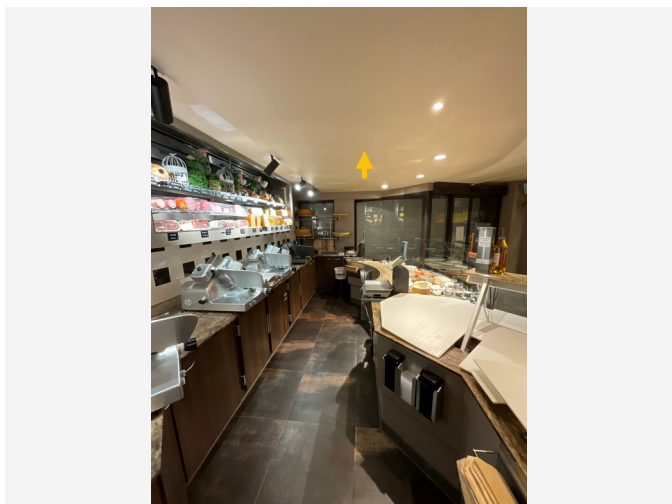
Vrije foto

De plafonds van deze ruimtes zijn afgewerkt met valse plafonds in plaatmateriaal. Het is niet duidelijk of er pleisterwerk aanwezig is achter deze valse plafonds, het is aangewezen om bijkomend onderzoek uit te voeren bij werken.

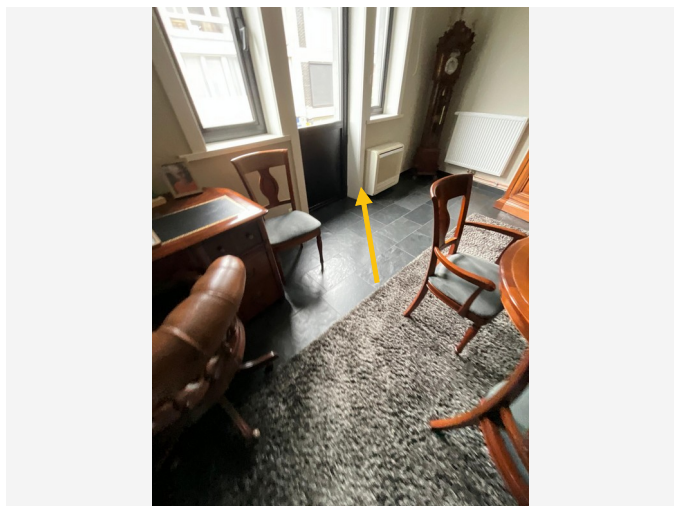
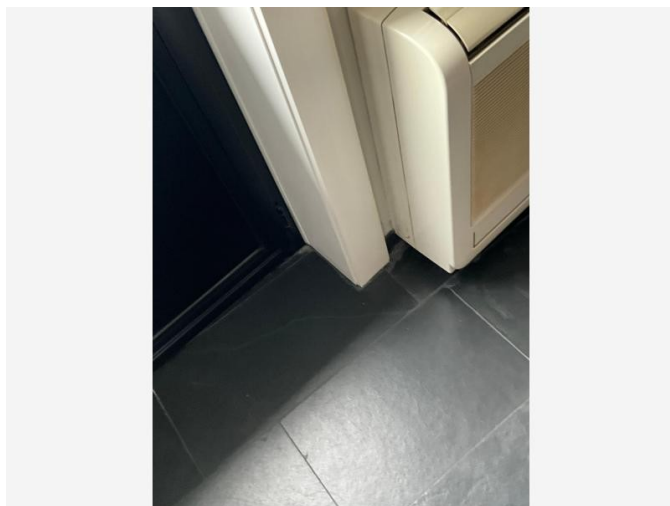
Fiche 7: Pleister muren

Geen asbest

#	Type	Referentie	Resultaat
7.1	Mengmonster	1	Geen asbest

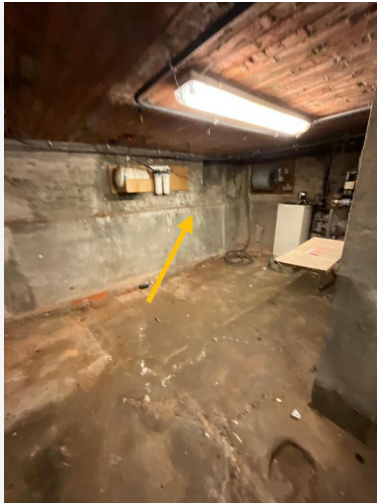
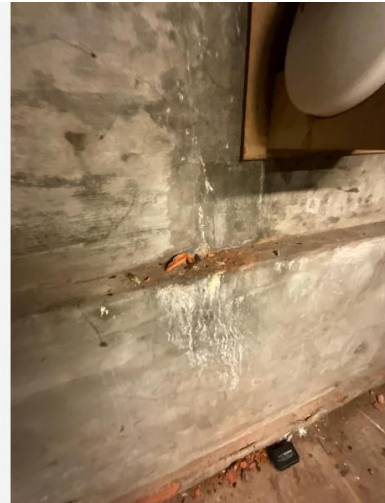
Geen asbest

#	Type	Referentie	Resultaat
8.1	Puntmonster	2	Geen asbest

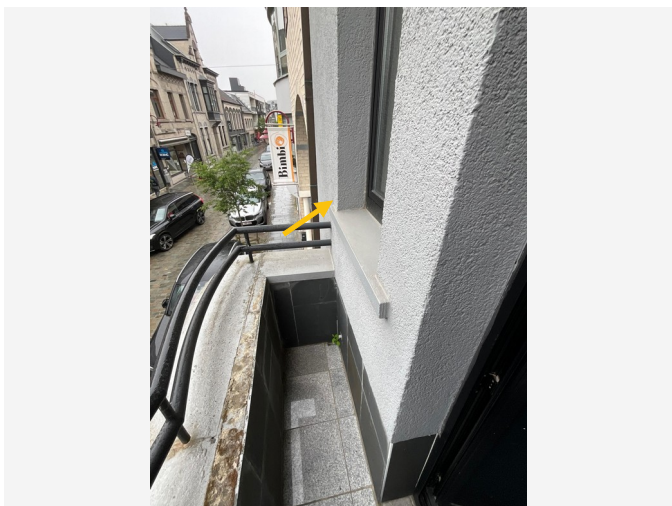
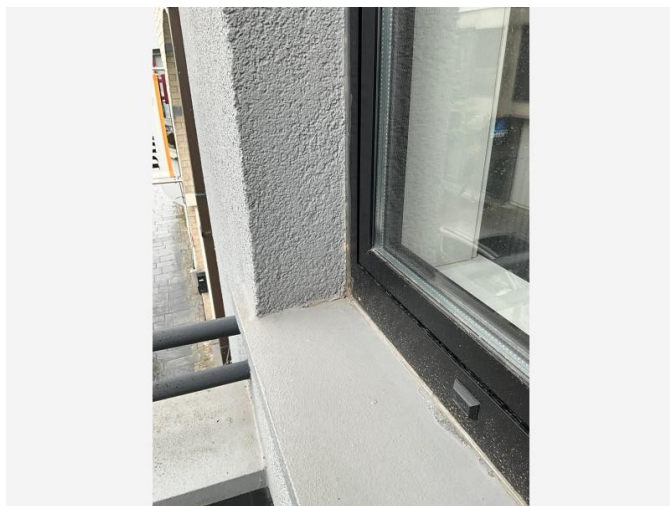
Fiche 9: Crepi gevel (staal)

Geen asbest

#	Type	Referentie	Resultaat
9.1	Puntmonster	3	Geen asbest
