Asbestinventarisatetest

Zwaluwstraat 43, 1840 Londerzeel

Attestnummer : 20250406-000095.000

Uitgegeven op : 06.04.2025

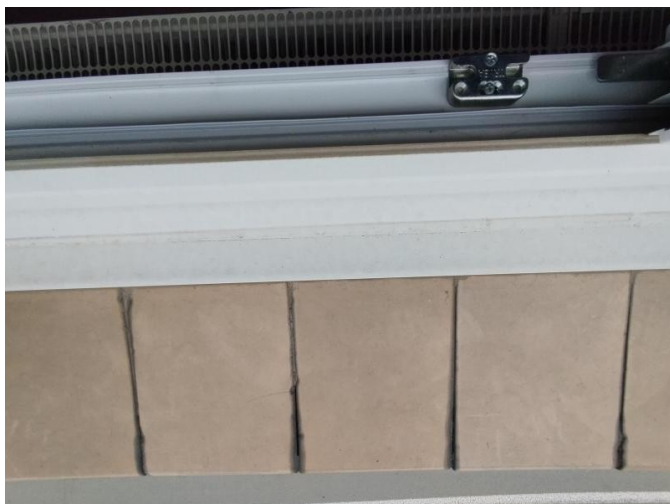
Dorpels en raamtabletten werden gecontroleerd, er werden geen verdachte materialen opgemerkt.

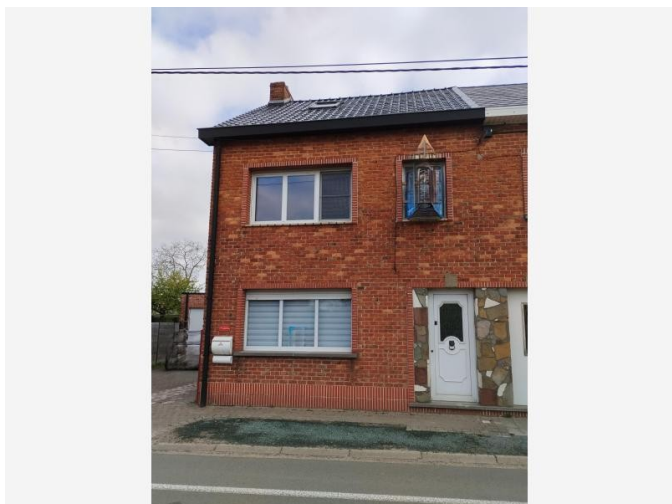
Het dak werd vernieuwd in 2020 factuur in bijlage.

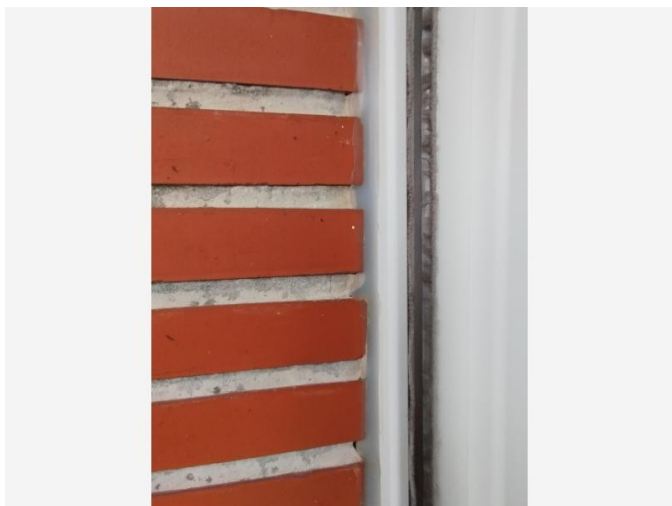
De mastiek werd gecontroleerd en als niet-asbesthoudend beschouwd. (zacht en elastisch)

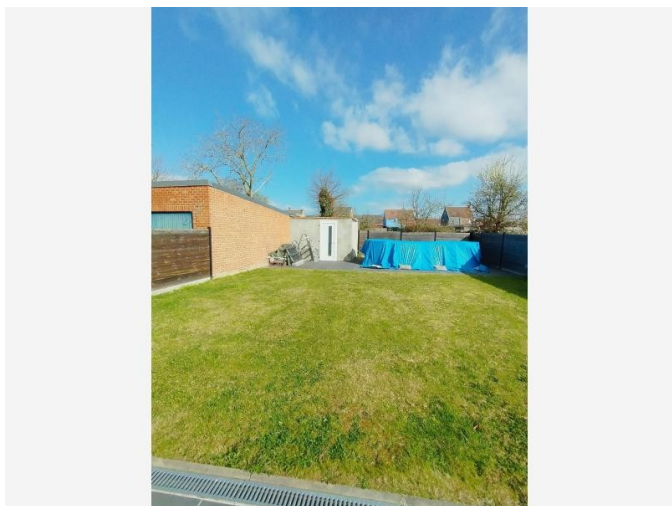
Tuinhuis werd gecontroleerd, er werden geen verdachte materialen opgemerkt.

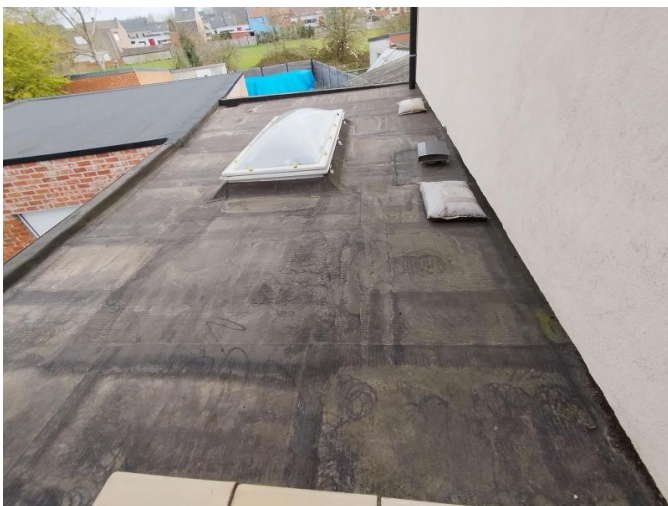
Visueel vastgestelde glasvezel polyester laag (streepmotief).

Mogelijks kunnen er nog asbestverdachte onderlagen aanwezig zijn.

Het is aangewezen om extra controle uit te voeren tot op de drager bij eventuele renovatiewerken. De vermelde oppervlaktes, diktes en volumes betreffen een beredeneerde schatting. Er worden geen rechten verleend aan deze oppervlaktes/diktes/volumes.

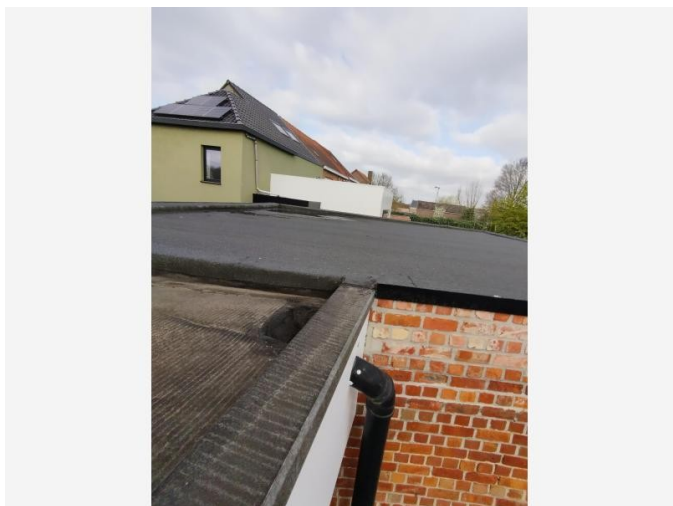
Het plat dak werd vernieuwd in 2021. (Offerte en eindfactuur in bijlage - bewijsdocumenten).

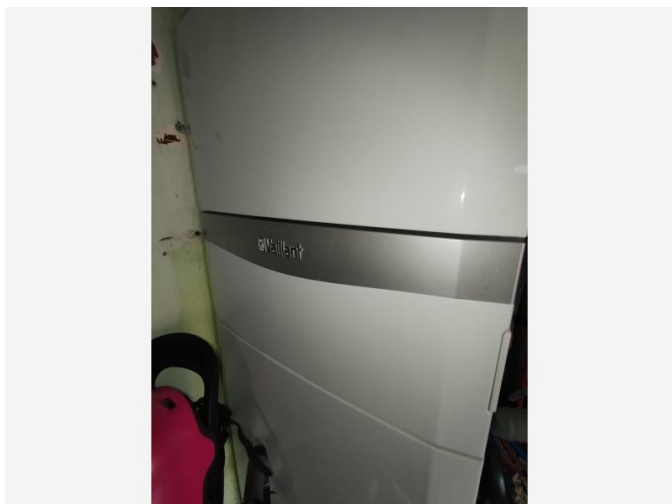
Cv-ketel Vaillant.

Ketel werd geplaatst in 2021. (zie bewijsdocument in bijlage)

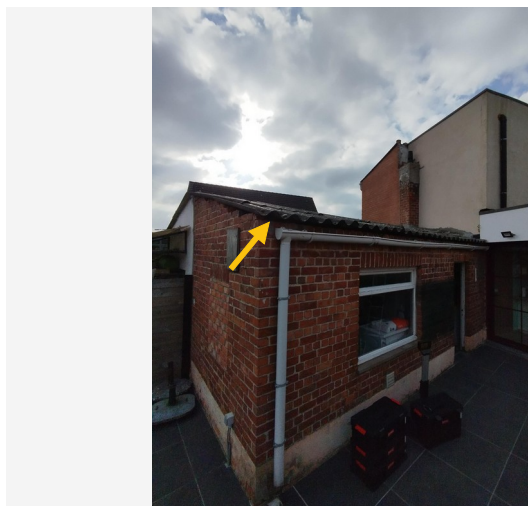
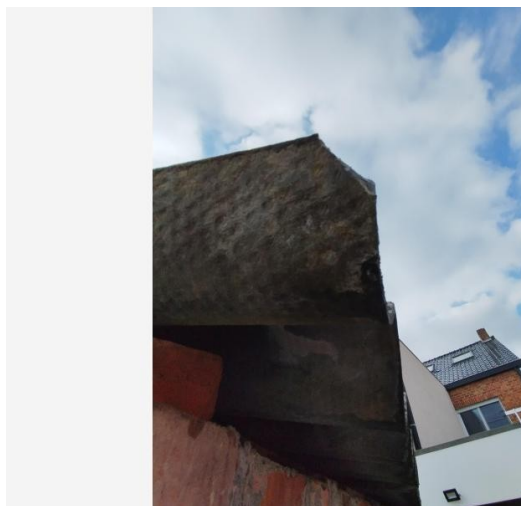
Fiche 8: Golfplaten (berging/stookruimte).

Geen asbest

#	Type	Referentie	Resultaat
8.1	Puntmonster	003	Geen asbest

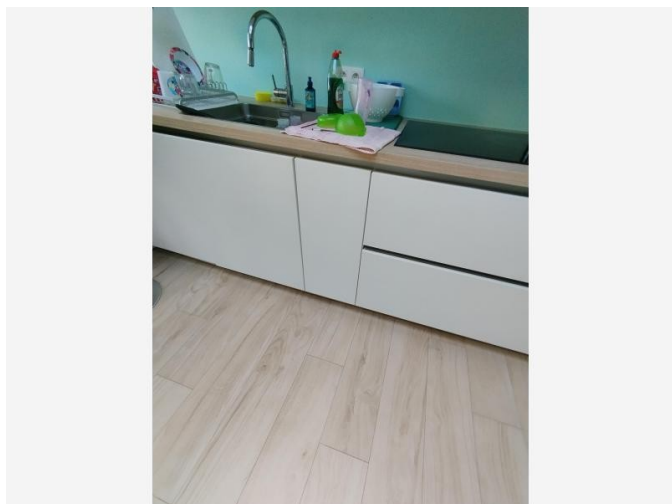
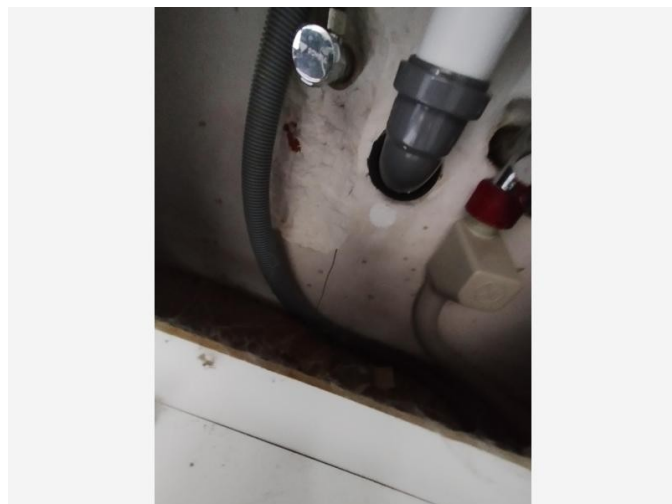
Fiche 9: Muurpleister

Geen asbest

#	Type	Referentie	Resultaat
9.1	Mengmonster	001	Geen asbest

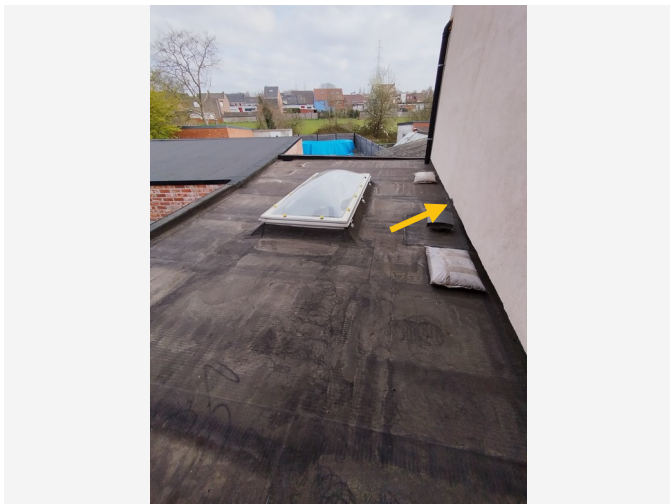
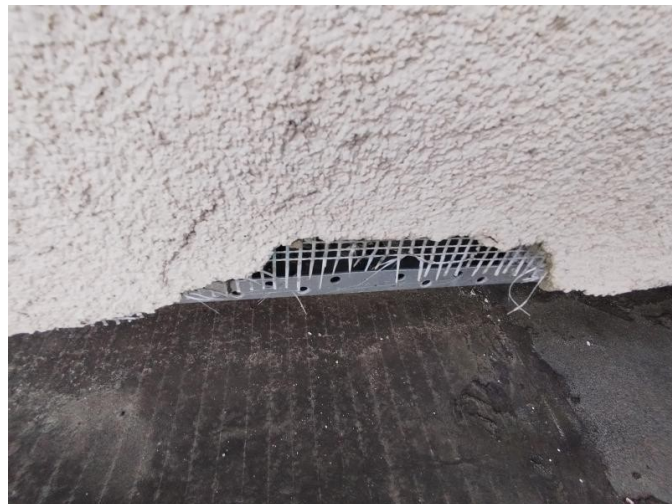
Fiche 10: crepi bekleding gevel

Geen asbest

#	Type	Referentie	Resultaat
10.1	Mengmonster	004	Geen asbest

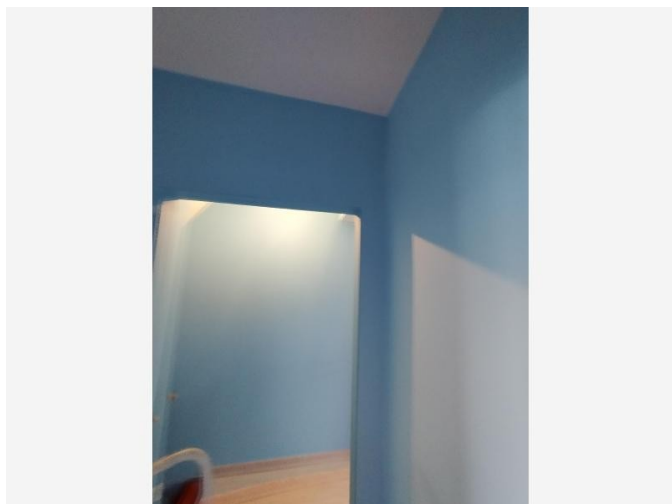
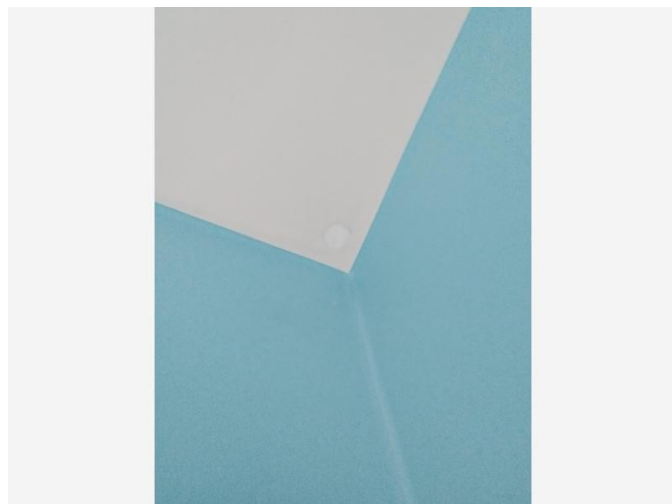
Fiche 11: Plafondpleister.

Geen asbest

#	Type	Referentie	Resultaat
11.1	Mengmonster	002	Geen asbest
