Asbestinventarisatetest

Jan Hammeneckerstraat 11, 1840 Londerzeel

Attestnummer : 20260415-000364.000

Zone 1: Woning

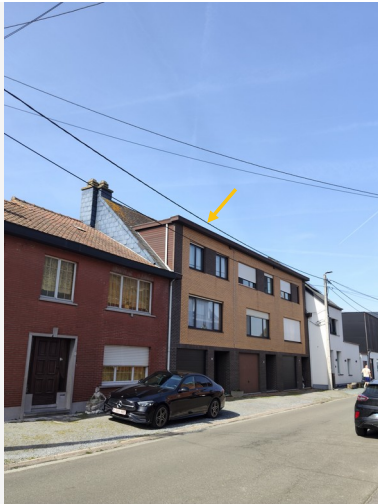
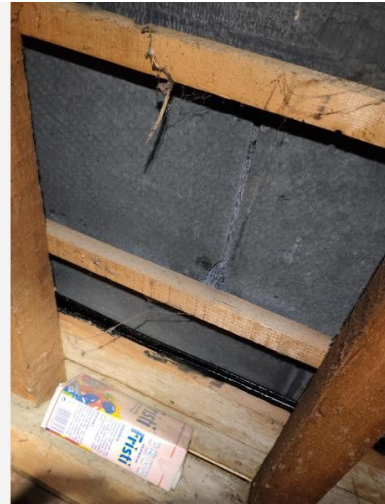
Het asbestmateriaal valt onder de mijlpaal van 2034.

Eindbeoordeling materiaalrisico	Verhoogd materiaalrisico en/of verhoogde kans op vezelvrijgave
Opmerking	mosgroei is matig beschadigd

Gebondenheid	Categorie 1: hechtgebonden in oorsprong
Asbestsoort (vezeltype)	Alleen chrysotiel aanwezig
Asbestconcentratie	Laag (< 50%)
Afschermingsgraad van het gehele materiaal	Geheel of deels vrij aan de binnenlucht, maar geen contact met binnenluchtstromen
Toestand van het materiaal	Matig beschadigd, matig verweerd

#	Type	Referentie	Resultaat
1.1	Puntmonster	3. Leien dak	Chrysotiel

Beschrijving	Dakleien schuin dak
Omgeving	Grenst aan binnen- en buitenlucht
Primaire drager	Schuin dak
Asbestmateriaal	Dak- en gevelbekleding - Lei, shingle
Bindmiddel van asbestmateriaal	Cement
Gebondenheid op basis van bindmiddel	Hecht
Hoeveelheid (oppervlakte - aantal)	<ul style="list-style-type: none">• 40,00 m² - 1 stuk
Totale oppervlakte	40,00 m ²
Eenvoudig bereikbaar	Ja
Bevestigingswijze	<ul style="list-style-type: none">• Geklemd• Genageld, geniet
Identificatiemethode	Een monstername door de asbestdeskundige met laboanalyse door een asbestlabo.
Destructieve handeling voor identificatie	Nee
Opmerking	<p>De dakleien maken deel uit van een gemeenschappelijk dak maar zijn aanwezig in het inspectiegebied (zichtbaar op zolder)</p> <p>De vermelde oppervlakte betreft een beredeneerde schatting. Er worden geen rechten verleend aan deze oppervlakte.</p>

Verwijderen

- Verwijder dit asbestmateriaal zo snel mogelijk. Volg de toestand goed op.
- Hemelwater dat afspoelt van asbestcement daken of gevels kan asbestdeeltjes bevatten. Gebruik het enkel voor gesloten circuits (bv. spoelen toiletten). Reinig na het vervangen van het dak of de gevel de dakgoten en regenwaterput of -ton om asbesthoudend sediment of slib te verwijderen

- Eenvoudige handelingen: mag via doe-het-zelf of door werknemer(s) met opleidingsattest eenvoudige handelingen
EH via doe-het zelf Standaard dragen van de nodige wegwerp beschermingsmiddelen FFP 3 masker , handschoenen en tyvec CAT III type 5-6 , afwasbaar schoeisel Indien mogelijk de ondervloer afdekken , leien voorzichtig verwijderen, extra fixeren, niet breken , niet gooien, onmiddellijk verpakken of voorzichtig in container met asbest bag plaatsen. Voldoende benevelen/bevochtigen tijdens de duur van de werken. Gebruik geen storkokers. Voor hechtgebonden toepassingen: Bij verwijdering door doe-het-zelf moet men dit afval dubbel en luchtdicht verpakt aandienen bij het gemeentelijk recyclagepark. Men raadpleegt best op voorhand de voorwaarden van het recyclagepark. Indien leien in slechte staat zijn en kans bestaat op breken : Eenvoudige handeling opgeleid personeel , alle werknemer(s) moeten wel beschikken over een opleidingsattest eenvoudige handelingen 8u Zie ook link Zie <https://ovam.vlaanderen.be/wie-mag-wat->

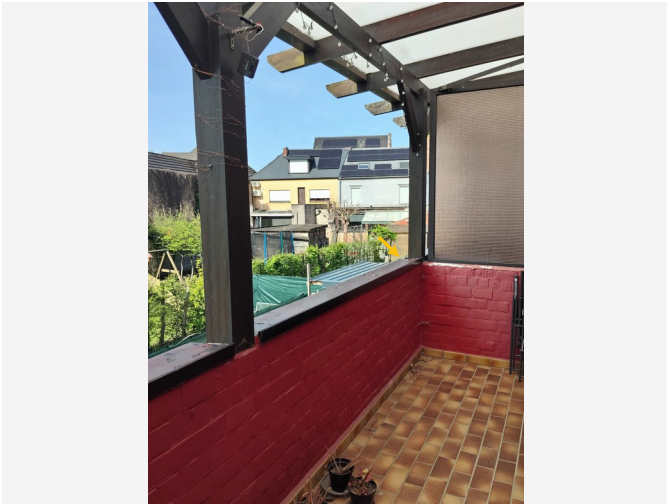
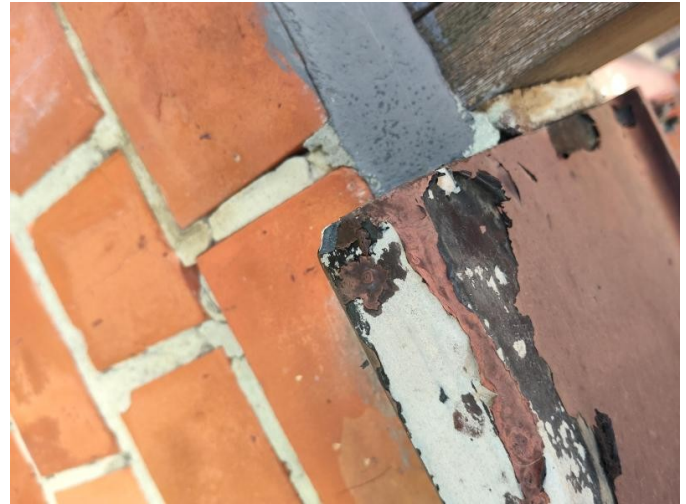
Het asbestmateriaal valt onder de mijlpaal van 2040.

Eindbeoordeling materiaalrisico	Zeer laag materiaalrisico en/of zeer lage kans op vezelvrijgave
Opmerking	De dorpels zijn geschilderd

Gebondenheid	Categorie 1: hechtgebonden in oorsprong
Asbestsoort (vezeltype)	Alleen chrysotiel aanwezig
Asbestconcentratie	Laag (< 50%)
Afschermingsgraad van het gehele materiaal	Niet-stootvaste afscherming
Toestand van het materiaal	Licht beschadigd, licht verweerd. Intacte calciumsilicaatplaat of materiaal met categorie 3-gebondenheid

#	Type	Referentie	Resultaat
2.1	Puntmonster	4. Vensterbank	Chrysotiel

Beschrijving	Muurdorpel balkon eerste verdieping
Omgeving	Buiten
Primaire drager	Balkons, loopbruggen,...
Asbestmateriaal	Deksteen, muurkap - Vol
Bindmiddel van asbestmateriaal	Cement
Gebondenheid op basis van bindmiddel	Hecht
Hoeveelheid (oppervlakte - dikte - aantal)	• 5,00 m ² - 2,00 cm - 1 stuk
Totaal volume	0,10 m ³
Eenvoudig bereikbaar	Ja
Bevestigingswijze	• Verlijmd, ingegoten, versmeerd
Identificatiemethode	Een monstername door de asbestdeskundige met laboanalyse door een asbestlabo.
Destructieve handeling voor identificatie	Nee
Opmerking	De vermelde oppervlaktes, diktes, gewichten en volumes betreffen een beredeneerde schatting. Er worden geen rechten verleend aan deze oppervlaktes/diktes/volumes.

Zorgvuldig beheren

- Zorg voor een veilig beheer. Vermijd het beschadigen van het asbestmateriaal. Controleer de toestand jaarlijks op wijzigingen.

- Eenvoudige handelingen: mag via doe-het-zelf of door werknemer(s) met opleidingsattest eenvoudige handelingen
EH via doe-het zelf : De dorpels of tabletten kunnen voorzichtig losgebeiteld worden, zonder de toepassing zelf te breken , extra bevochtigen om stof te voorkomen Standaard dragen van de nodige wegwerp beschermingsmiddelen FFP 3 masker , handschoenen en tyvec CAT III type 5-6 , afwasbaar schoeisel Verpakken in dubbel plastic folie , sluit luchtdicht af en afvoeren naar het containerpark als hechtgebonden asbestafval. Voor hechtgebonden toepassingen: Bij verwijdering door doe-het-zelf moet men dit afval dubbel en luchtdicht verpakt aandienen bij het gemeentelijk recyclagepark. Men raadpleegt best op voorhand de voorwaarden van het recyclagepark. Zie ook link Zie <https://ovam.vlaanderen.be/wie-mag-wat-verwijderen> <https://ovam.vlaanderen.be/voorzorgsmaatregelen-bij-asbestverwijdering> <https://ovam.vlaanderen.be/asbestafval-afvoeren> Zie ook wetgevend kader (website van de OVAM en CODEX boek VI titel 3). <http://werk.belgie.be/sites/default/files/content/documents/Welzijn%20op%20het%20werk/Regelgeving/Codex%20boek%20VI%20titel%203%20Asbest.pdf> methodiek verwijderingsmethodes worden achteraan in het attest verder toegelicht Mag en wil uzelf verwijderen: Zorg er dan voor dat: -u zich

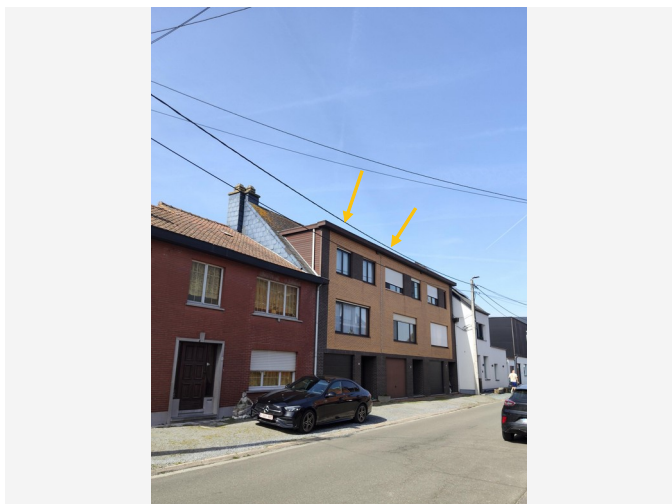
Situeringfoto

Tijdelijke beperking

Reden: Het te onderzoeken materiaal situeert zich hoger dan 3,50 m te rekenen vanaf een veilige ondergrond

Uitleg van de asbestdeskundige: Bij werken (dak of reiniging schouw) kan een stelling geplaatst worden, het is niet duidelijk of er asbestverdachte materialen aanwezig zijn in/rond de schouw.

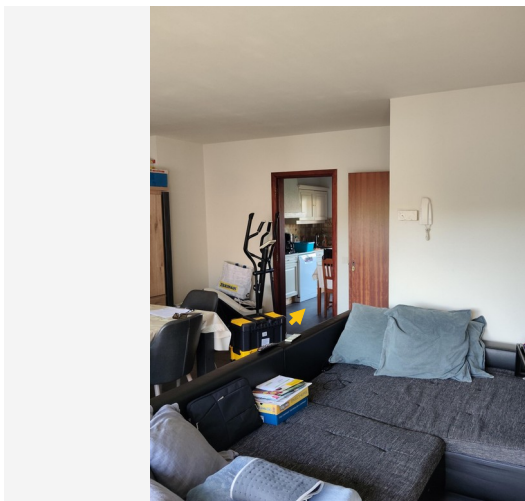
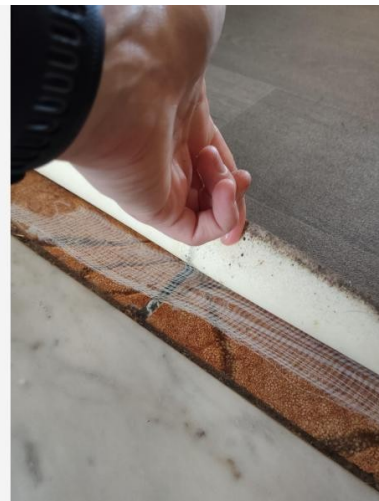
Fiche 4: Vloerzeil keuken, woonkamer en stookruimte (niet asbestverdacht)

Het vloerzeil dat in de woonkamer en keuken over de tegelvloer is geplaatst en het vloerzeil dat in de stookruimte over de chape ligt bestaat uit kunststof, dit is een niet-asbestverdacht materiaal.

Er is geen verdachte kartononderlaag.

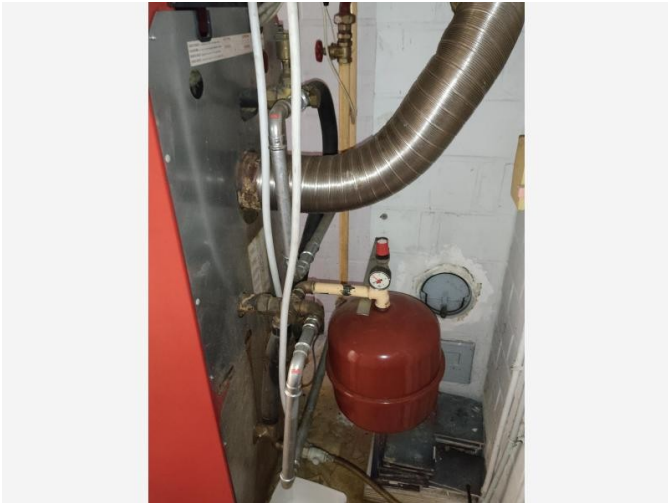
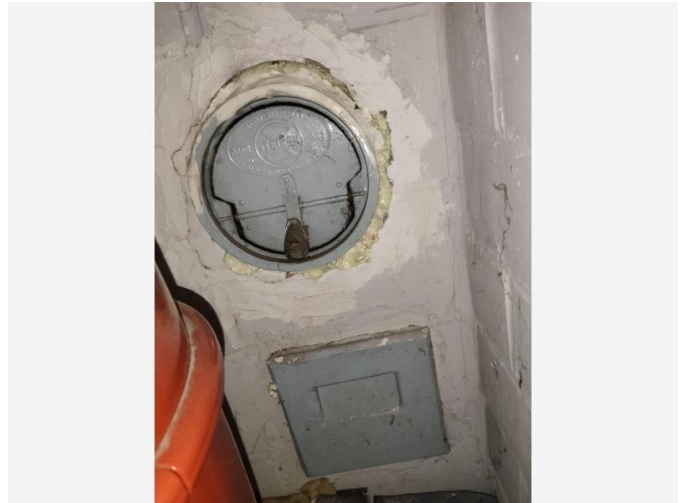
Het roetluikje in het stooklokaal bestaat uit metaal, die is een niet asbest-verdacht materiaal.

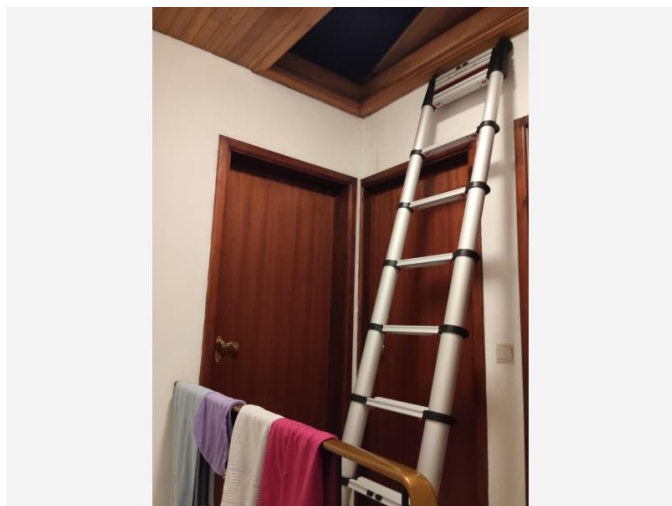
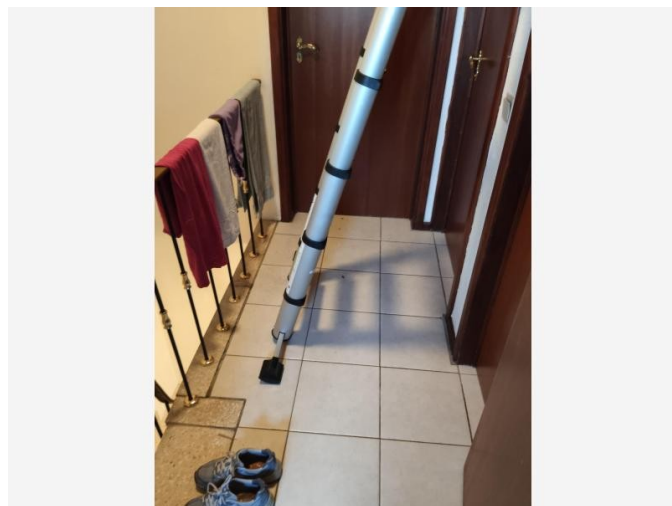
In het inspectieprotocol is een monsternamen van tegelijm verplicht om dit te identificeren als niet-asbesthoudend. Er waren geen facturen ter beschikking die bevestigen dat de tegels na 2001 waren geplaatst. Er waren geen bestaande beschadigingen aan de wand- en vloertegels om de lijm voldoende te kunnen inspecteren. Om dit af te toetsen is het aangewezen om bij eventuele renovatiewerken aan de tegels verder onderzoek/staalname te laten uitvoeren ter controle.

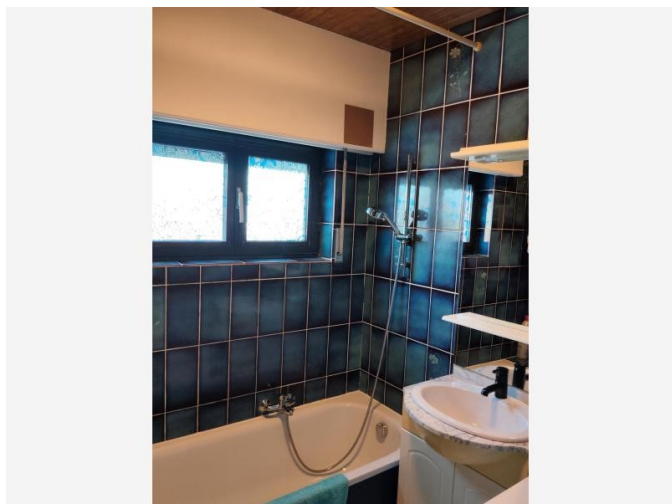
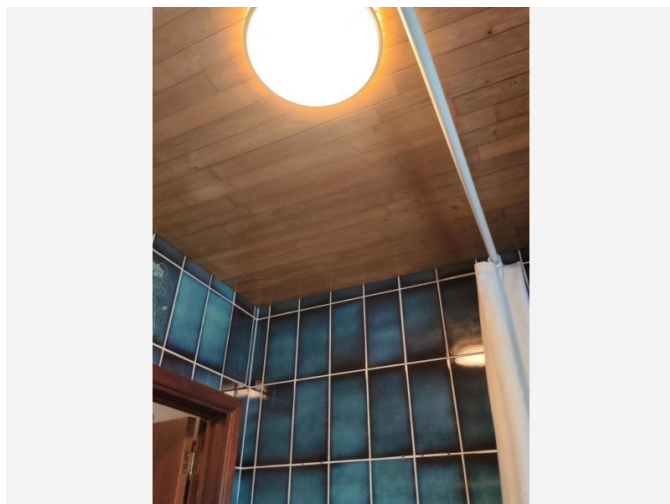
Plafonds zijn afgewerkt met houten planchetten. Het is niet duidelijk of er pleisterwerk of ander verdacht asbestmateriaal aanwezig is achter / op deze valse plafonds, het is aangewezen om bijkomend onderzoek uit te voeren bij werken. Zonder destructieve handeling is het niet mogelijk om na te gaan of er asbesthoudende materialen aanwezig zijn achter de plafond afwerking. Als bij sloop of renovatie blijkt dat er achter deze plafonds nog pleisterwerk of asbest verdachte toepassingen aanwezig zijn, moet dit bemonsterd worden.

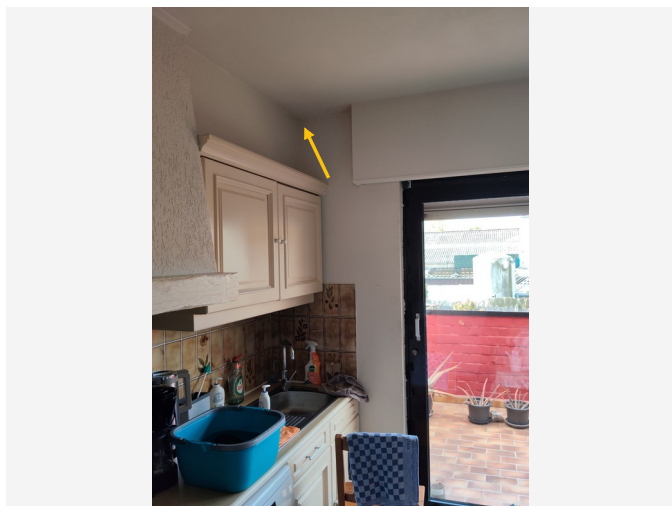
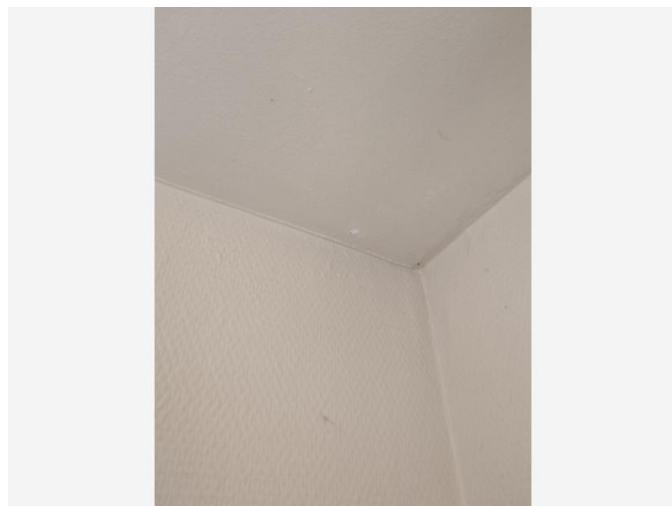
Fiche 8: Pleisterwerk plafonds

Geen asbest

#	Type	Referentie	Resultaat
8.1	Mengmonster	1.2 Pleisterwerk plafonds	Geen asbest

Beschrijving	Pleisterwerk plafonds
Omgeving	Binnen
Primaire drager	Plafond
Bindmiddel van materiaal	Gips - kalk
Gebondenheid op basis van bindmiddel	Niet-hechtgebonden
Hoeveelheid (oppervlakte - dikte - aantal)	• 55,00 m ² - 1,50 cm - 1 stuk
Totaal volume	0,825 m ³
Identificatiemethode	Een monstername door de asbestdeskundige met laboanalyse door een asbestlabo.
Destructieve handeling voor identificatie	Nee
Opmerking	<p>Volgens het inspectieprotocol is een monstername van het pleisterwerk verplicht om dit te identificeren als niet-asbesthoudend.</p> <p>Locatie staalnames: individuele ruimte: toilet / natte ruimte: keuken / stookplaats = geen pleisterwerk / traphal: inkomhal</p> <p>De vermelde oppervlaktes en volumes betreffen een beredeneerde schatting. Er worden geen rechten verleend aan deze oppervlaktes/volumes. De dikte is een schatting die voorkomt uit de monsterplaatsen en is daarom niet altijd representatief.</p>

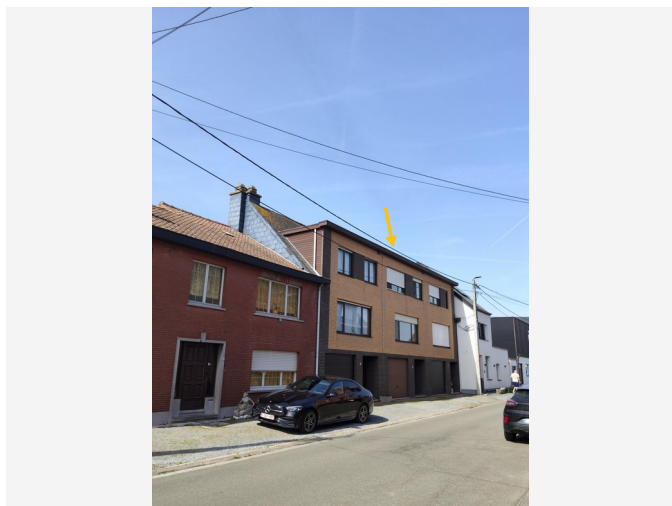
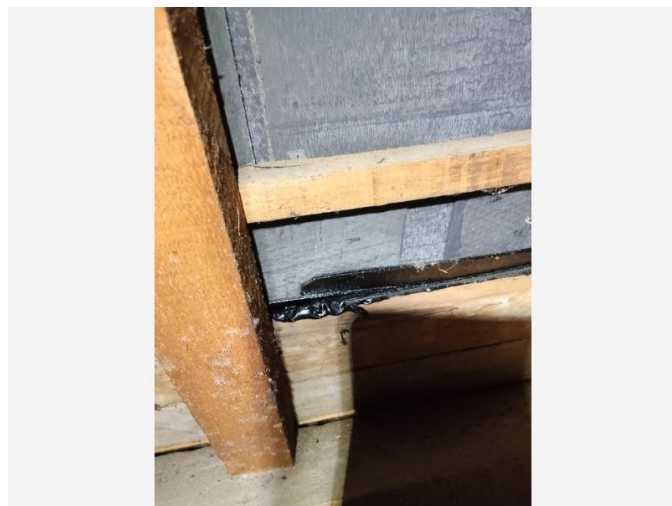
Geen asbest

#	Type	Referentie	Resultaat
9.1	Puntmonster	2. Roofing	Geen asbest

Beschrijving	Dakbedekking platte daken (roofing)
Omgeving	Grenst aan binnen- en buitenlucht
Primaire drager	Plat dak
Bindmiddel van materiaal	Bitumen (roofing, teer, asfalt)
Gebondenheid op basis van bindmiddel	Hecht
Hoeveelheid (oppervlakte - aantal)	<ul style="list-style-type: none">• 30,00 m² - 2 stuks
Totale oppervlakte	60,00 m ²
Identificatiemethode	Een monstername door de asbestdeskundige met laboanalyse door een asbestlabo.
Destructieve handeling voor identificatie	Nee
Opmerking	<p>De vermelde oppervlakte betreft een beredeneerde schatting. Er worden geen rechten verleend aan deze oppervlakte.</p> <p>De roofing behoort tot een gemeenschappelijk dak met de naastliggende panden.</p> <p>Via het zolderluik was het mogelijk een staal te nemen van de roofing die langs de binnenzijde uitstak in het inspectiegebied.</p>

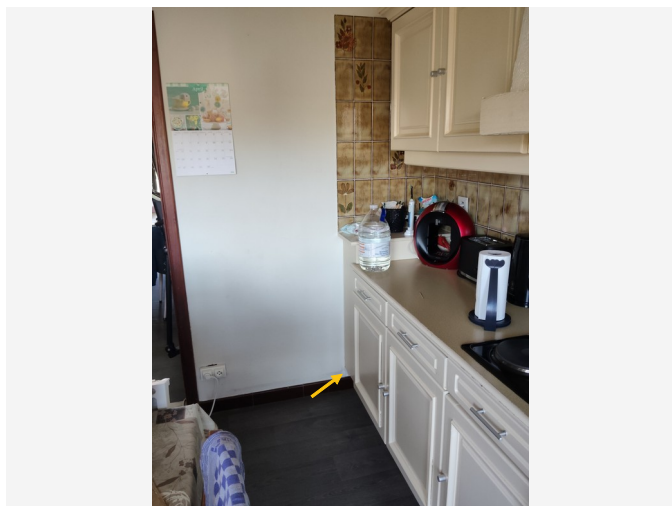
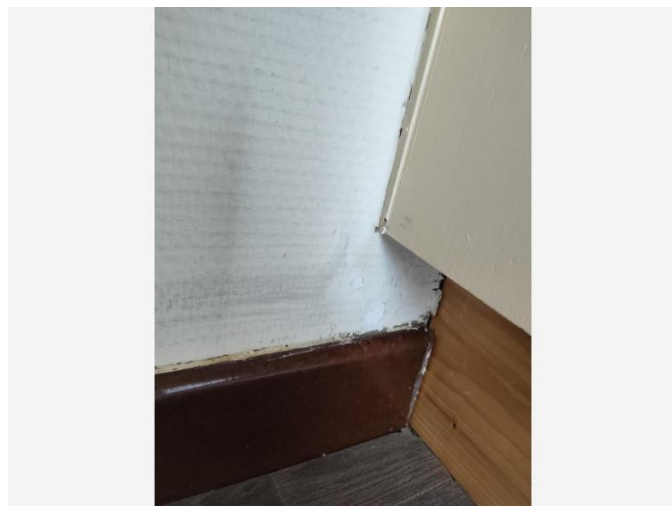
Geen asbest

#	Type	Referentie	Resultaat
10.1	Mengmonster	1.1 Pleisterwerk muren	Geen asbest

Beschrijving	Pleisterwerk muren
Omgeving	Binnen
Primaire drager	Binnenwand
Bindmiddel van materiaal	Gips - kalk
Gebondenheid op basis van bindmiddel	Niet-hechtgebonden
Hoeveelheid (oppervlakte - dikte - aantal)	• 150,00 m ² - 1,50 cm - 1 stuk
Totaal volume	2,25 m ³
Identificatiemethode	Een monstername door de asbestdeskundige met laboanalyse door een asbestlabo.
Destructieve handeling voor identificatie	Nee
Opmerking	<p>Volgens het inspectieprotocol is een monstername van het pleisterwerk verplicht om dit te identificeren als niet-asbesthoudend.</p> <p>Locatie staalnames: individuele ruimte: slpk / natte ruimte: keuken / stookplaats= geen pleisterwerk / traphal: v+1</p> <p>De vermelde oppervlaktes en volumes betreffen een beredeneerde schatting. Er worden geen rechten verleend aan deze oppervlaktes/volumes. De dikte is een schatting die voorkomt uit de monsterplaatsen en is daarom niet altijd representatief.</p>

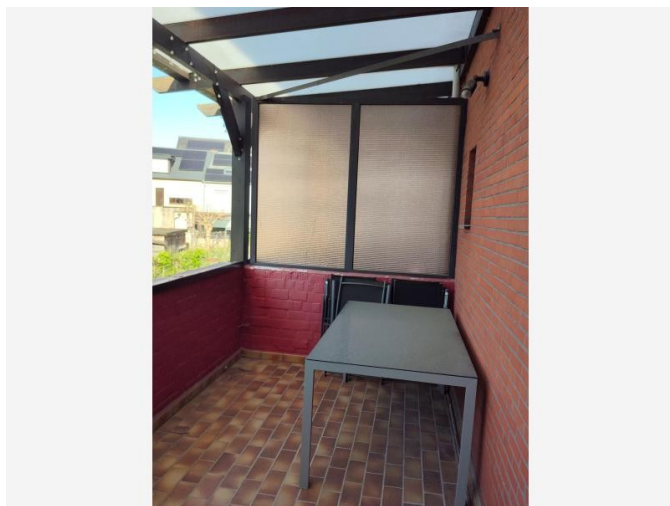
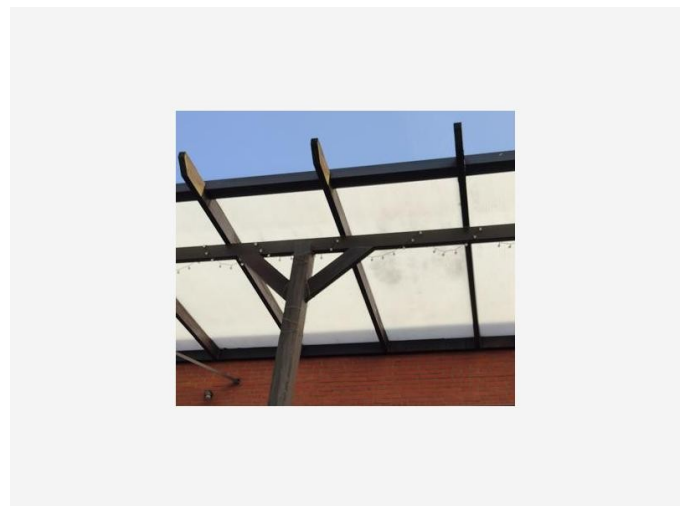
Beschrijving	Notitie	Terug te vinden op plannen
Fiche 11: Dakbedekking balkon eerste verdieping	De dakbedekking van het balkon werd gecontroleerd. Deze bestaat uit kunststof plaatwerk en bevat geen asbest-verdachte materialen.	Plan 1.8: Plan dakbedekking
Fiche 12: Kit niet verdacht (visueel vastgesteld)	De gebruikte siliconen kit is niet asbestverdacht	Plan 1.1: Plan gelijkvloers Plan 1.3: Plan +1 Plan 1.5: Plan +2
Fiche 13: CV ketel Oertli	De CV ketel werd gecontroleerd volgens het typeplaatje (bwj 2011) en is niet asbest-verdacht , geen risico bouwjaar.	Plan 1.1: Plan gelijkvloers
Fiche 14: Leidingisolatie niet verdacht (visueel vastgesteld)	De isolatie die rond de leidingen zit bestaat uit minerale wol + tape en PU-schuim. Dit zijn niet-asbestverdachte materialen.	Plan 1.1: Plan gelijkvloers

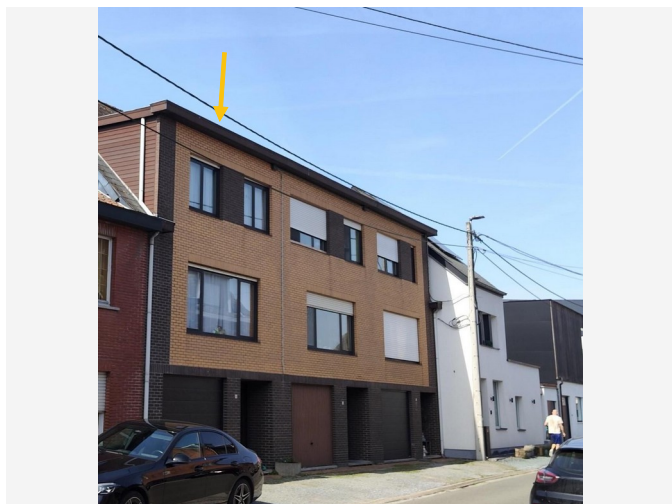
Beschrijving	Notitie	Terug te vinden op plannen
Fiche 15: Onderdak platte daken	Het onderdak is niet waarneembaar maar kan wel aanwezig zijn en uit asbest vervaardigd zijn. Bij werken aan de platte daken is het aangeraden dit eerst te laten onderzoeken.	Plan 1.9: Plan dakbedekking

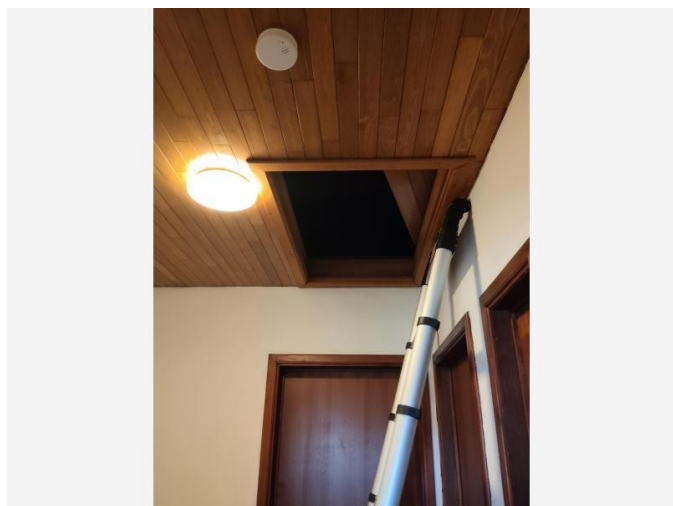
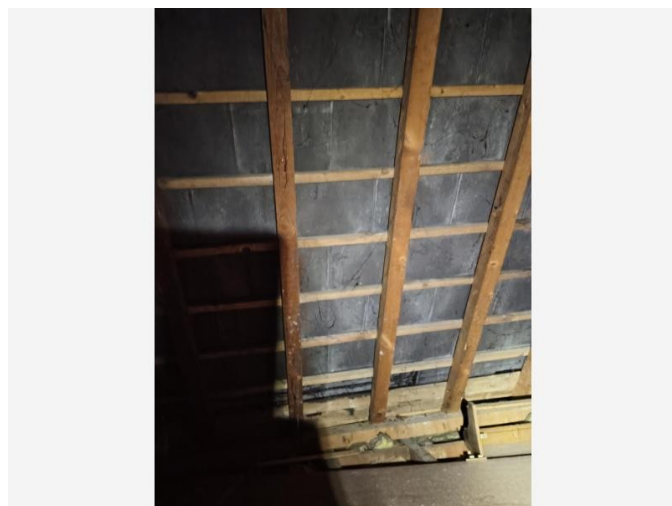
Beschrijving	Notitie	Terug te vinden op plannen
Fiche 16: Onderdak schuin dak	Via het luik naar de zolder kon worden vastgesteld dat onder de leien geen onderdak aanwezig was.	-
Fiche 17: Liftinfrastructuur	liftinfrastructuur (niet aanwezig) in het inspectie gebied.	-
