Asbestinventarisatetest

Meerstraat 35, 1840 Londerzeel

Attestnummer : 20260105-000039.000

Uitgegeven op : 05.01.2026

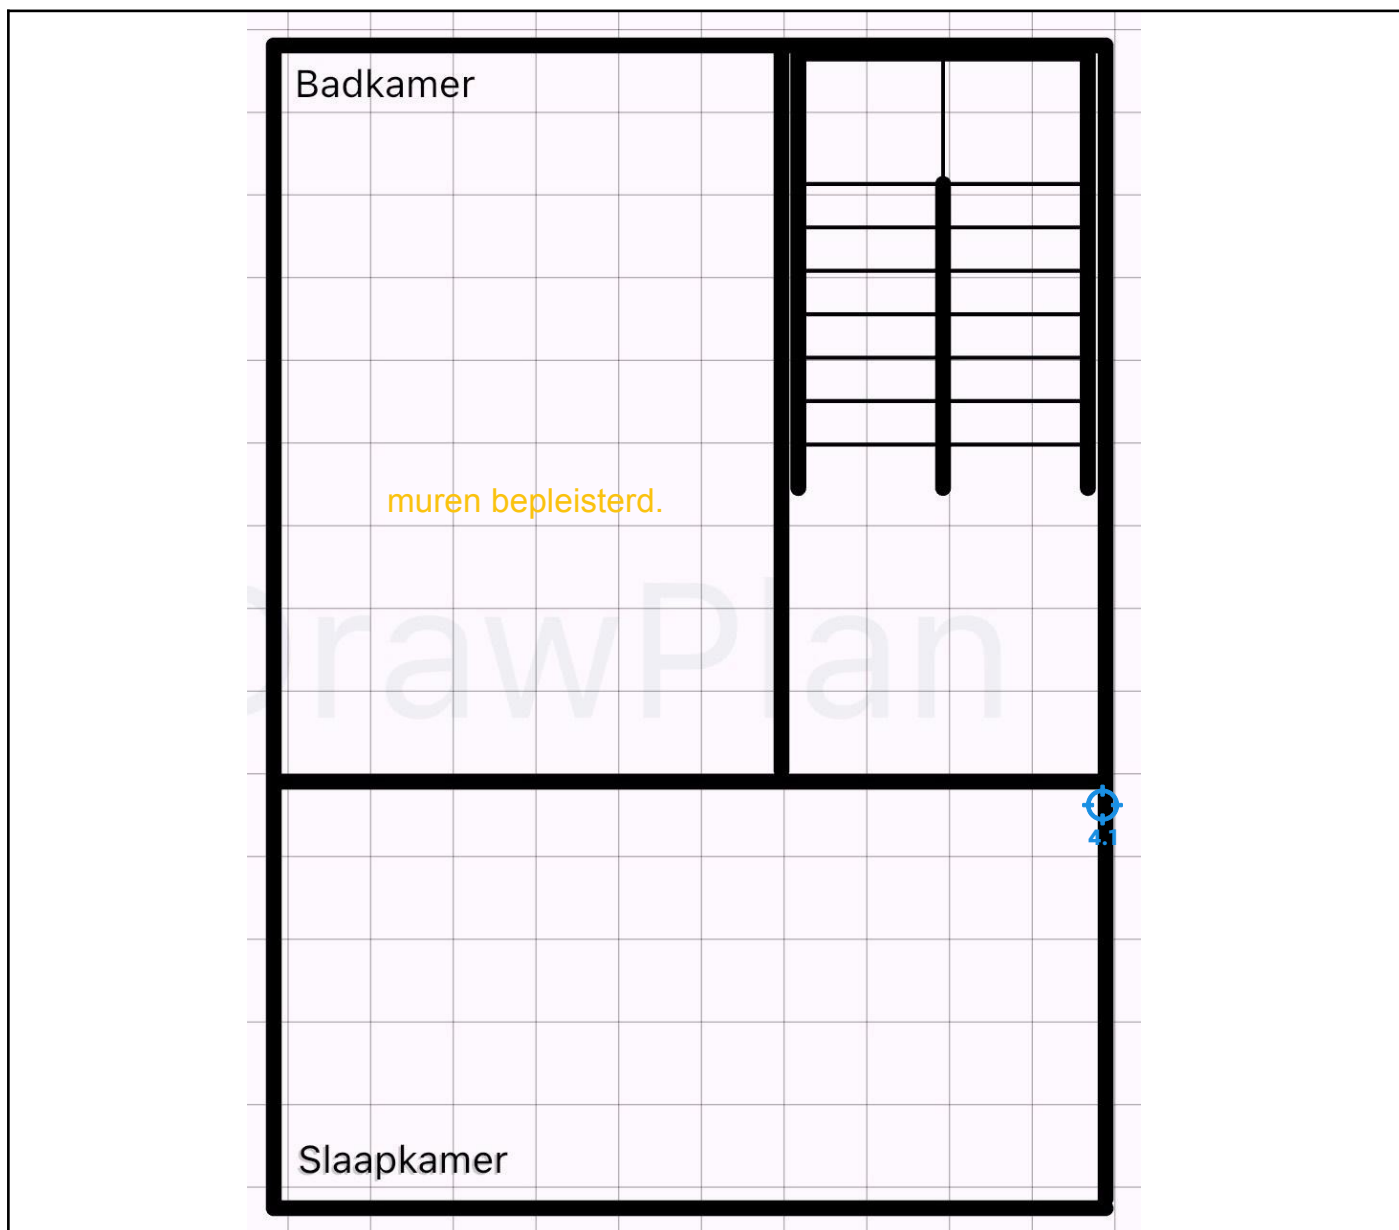
Plan 1.2: Vd1

Beschrijving	Type	Actie
4. Muurpleister	Geen asbest	-
4.1 Code: 01	Mengmonster	-

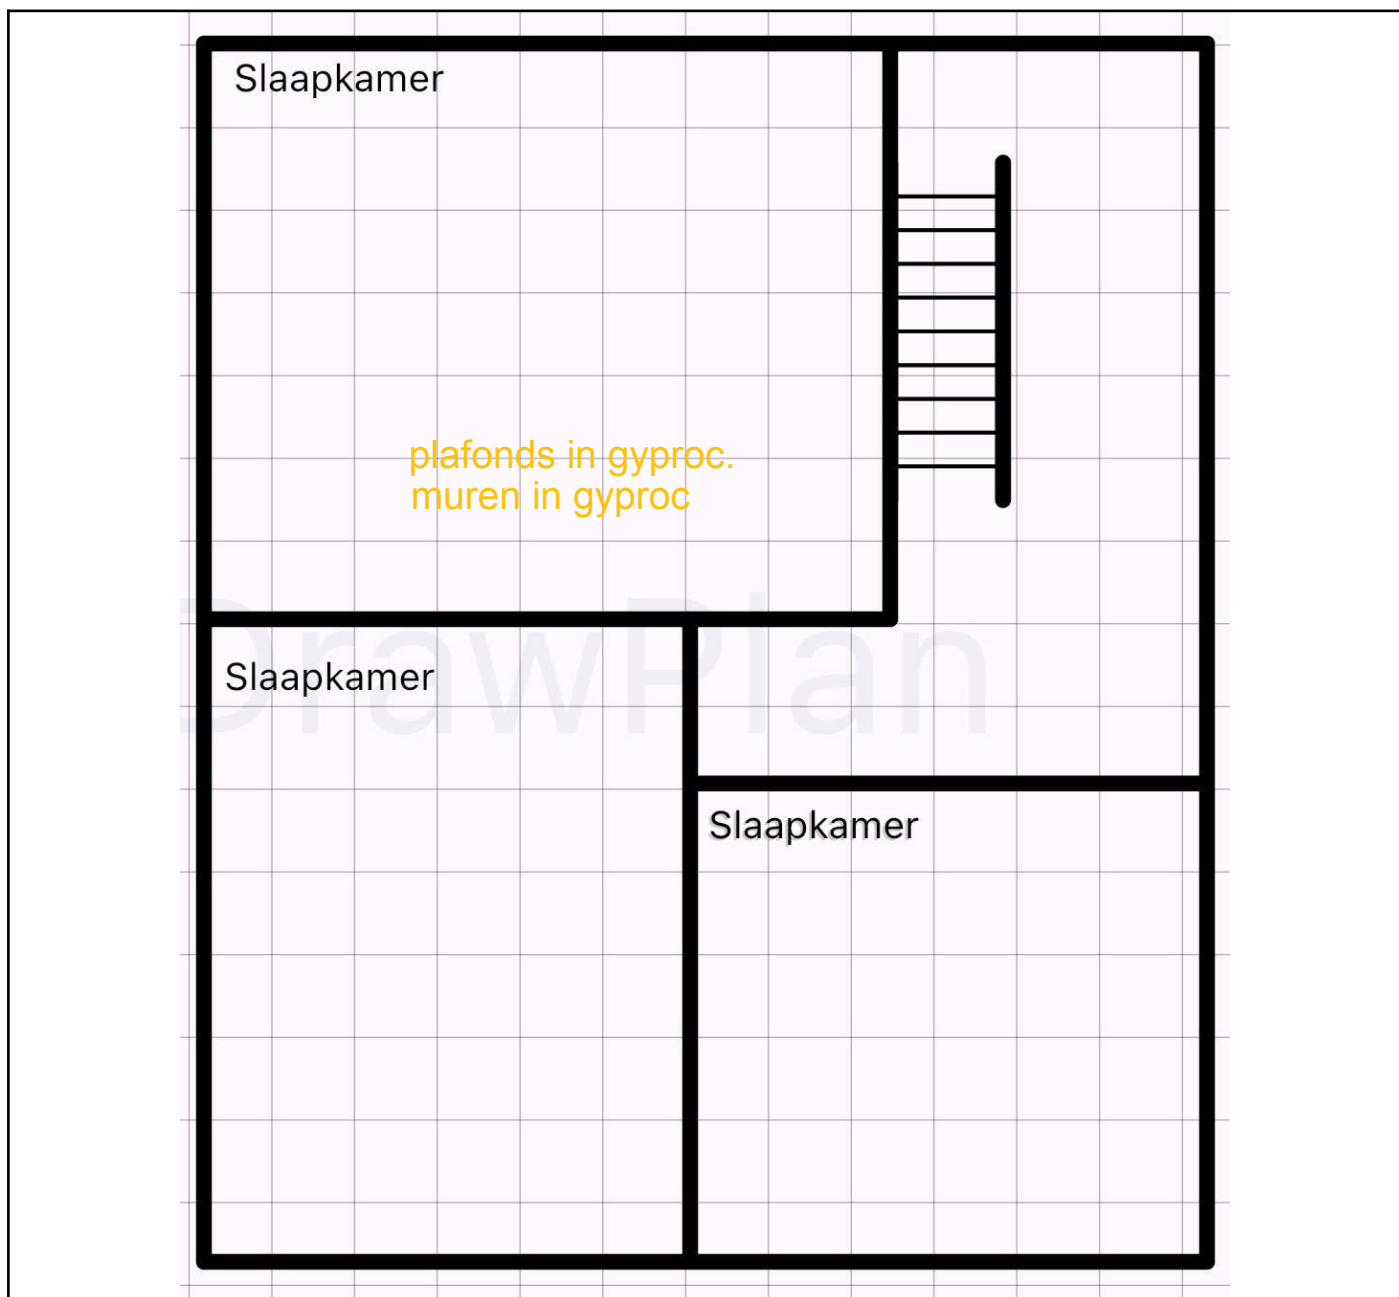
Plan 1.3: Vd2

Beschrijving	Type	Actie
1. Valse wanden	Advies	-
2. Valse plafonds	Advies	-

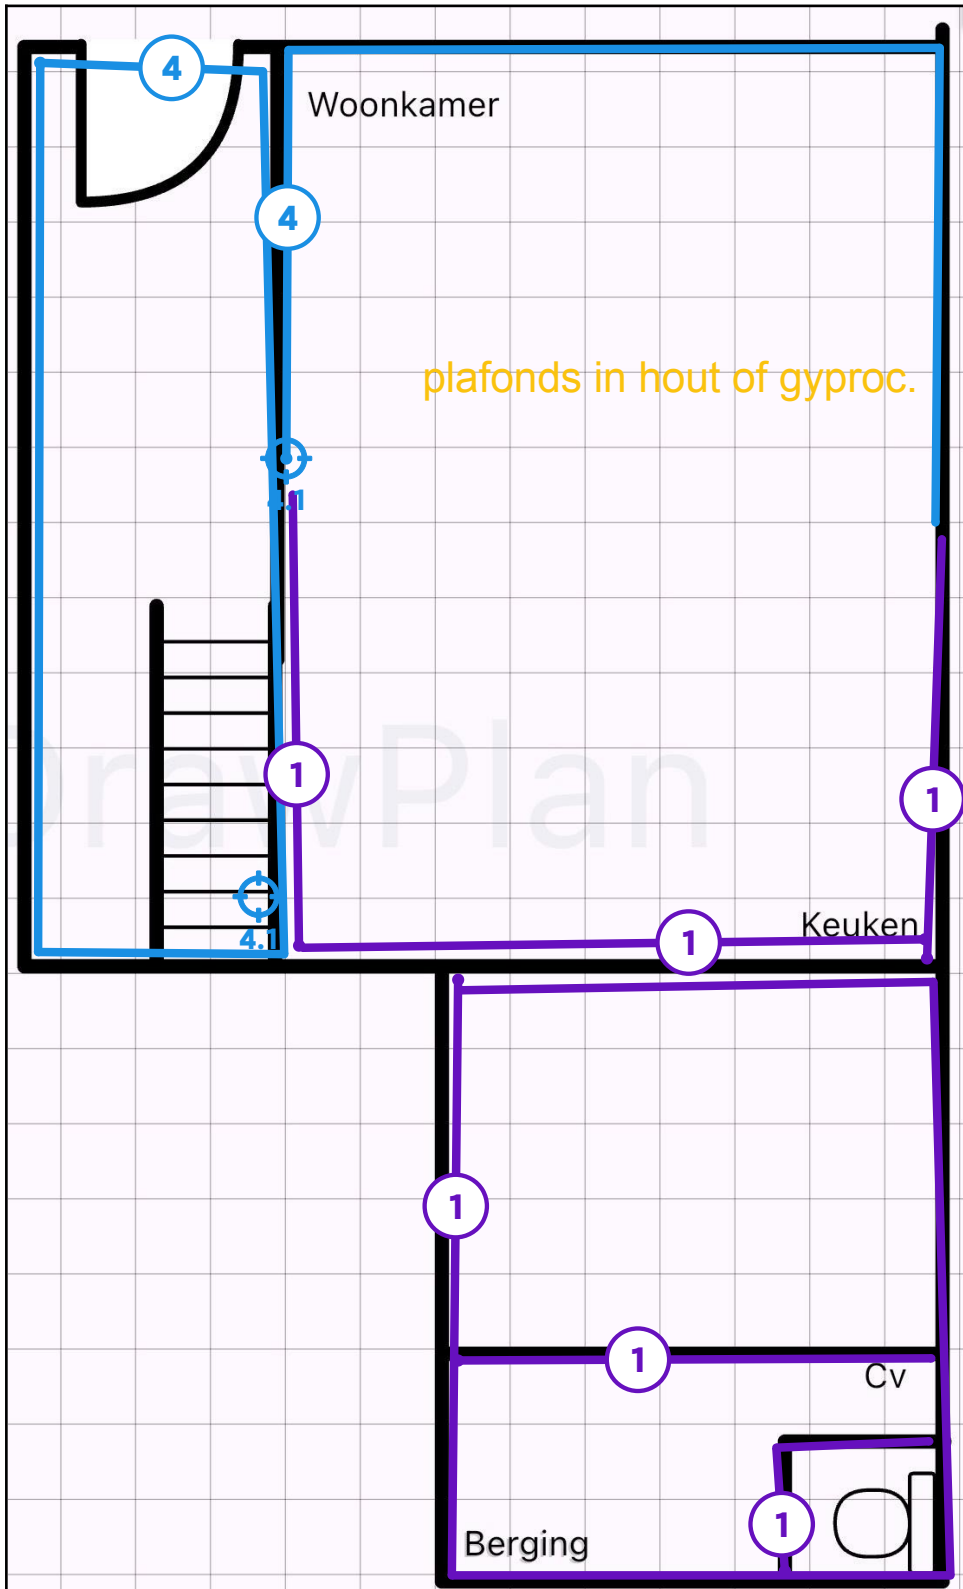
Plan 1.4: Glv

1. Valse wanden	Advies	-
2. Valse plafonds	Advies	-
4. Muurpleister	Geen asbest	-
4.1 Code: 01	Mengmonster	-

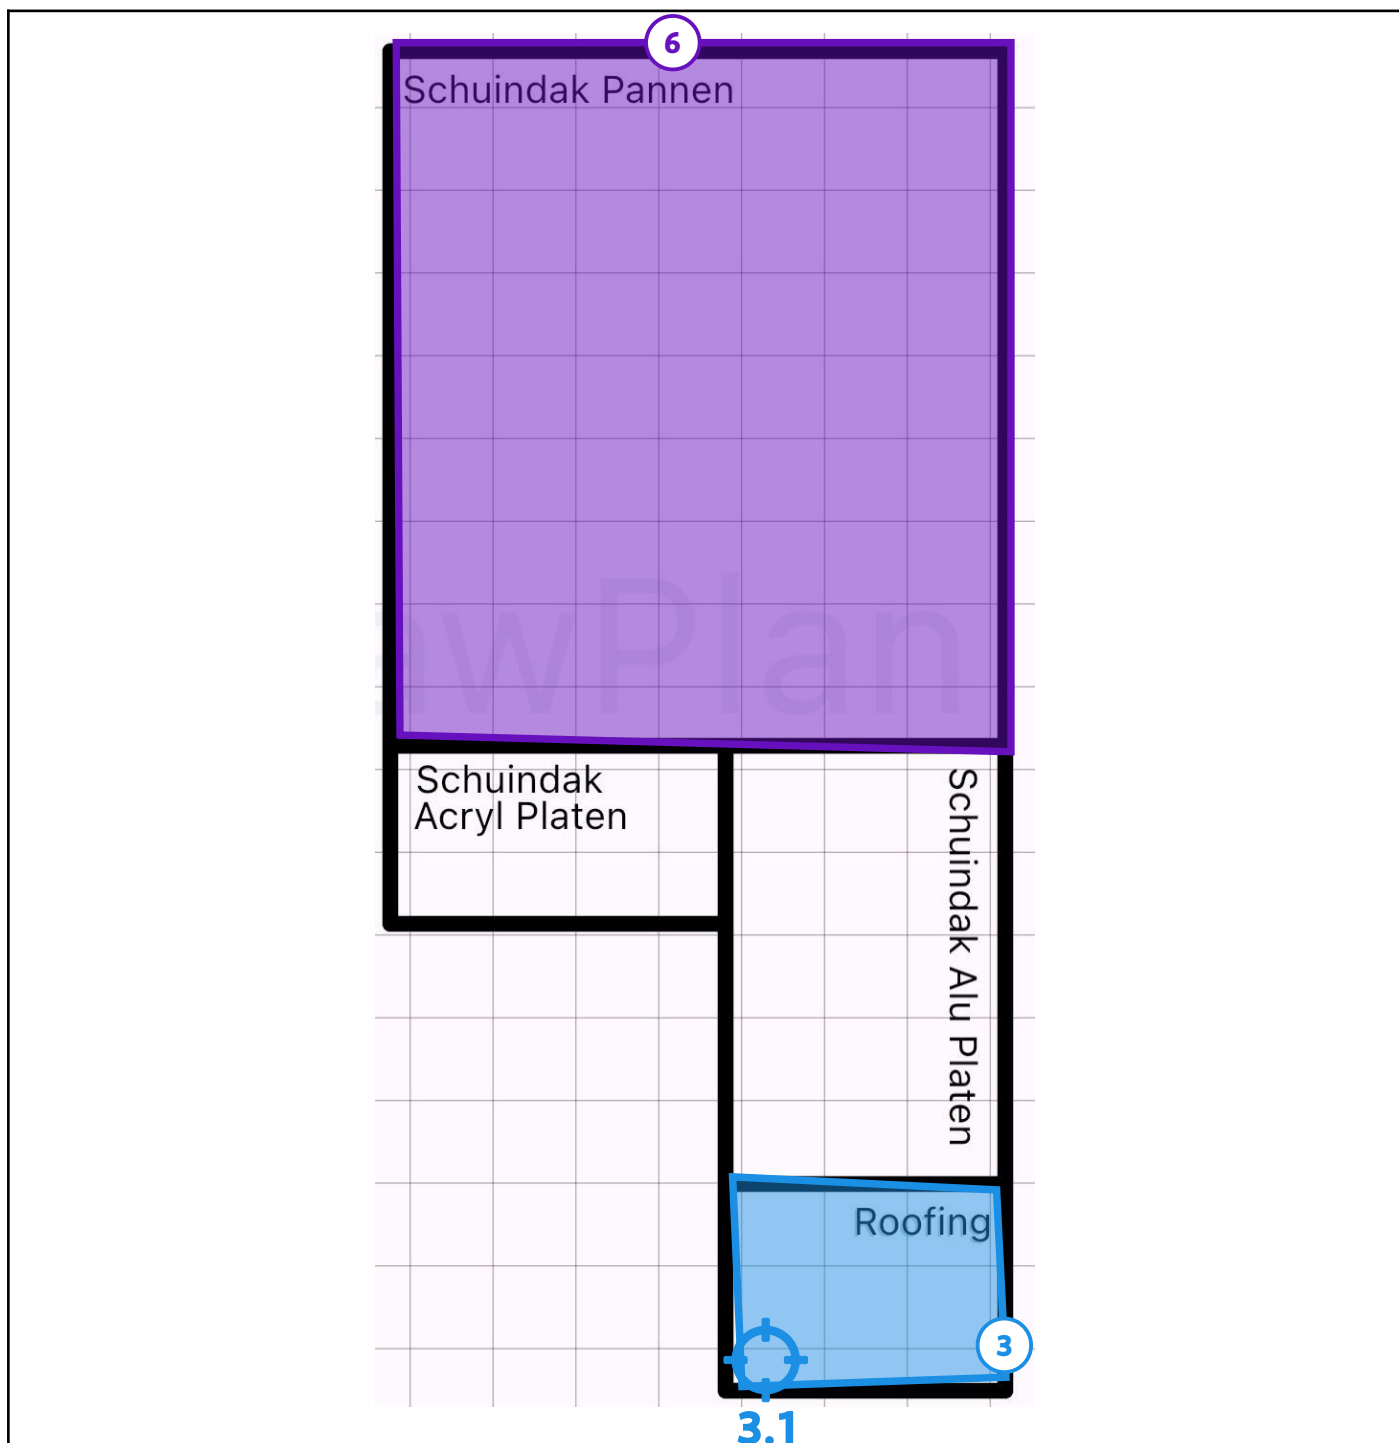
Plan 1.5: Dakplan

Beschrijving	Type	Actie
3. Roofing (met staalname)	Geen asbest	-
3.1 Code: 03	Puntmonster	-

6. Onderdak niet verdacht	Overige ruimte of materiaal	-
---------------------------	-----------------------------	---

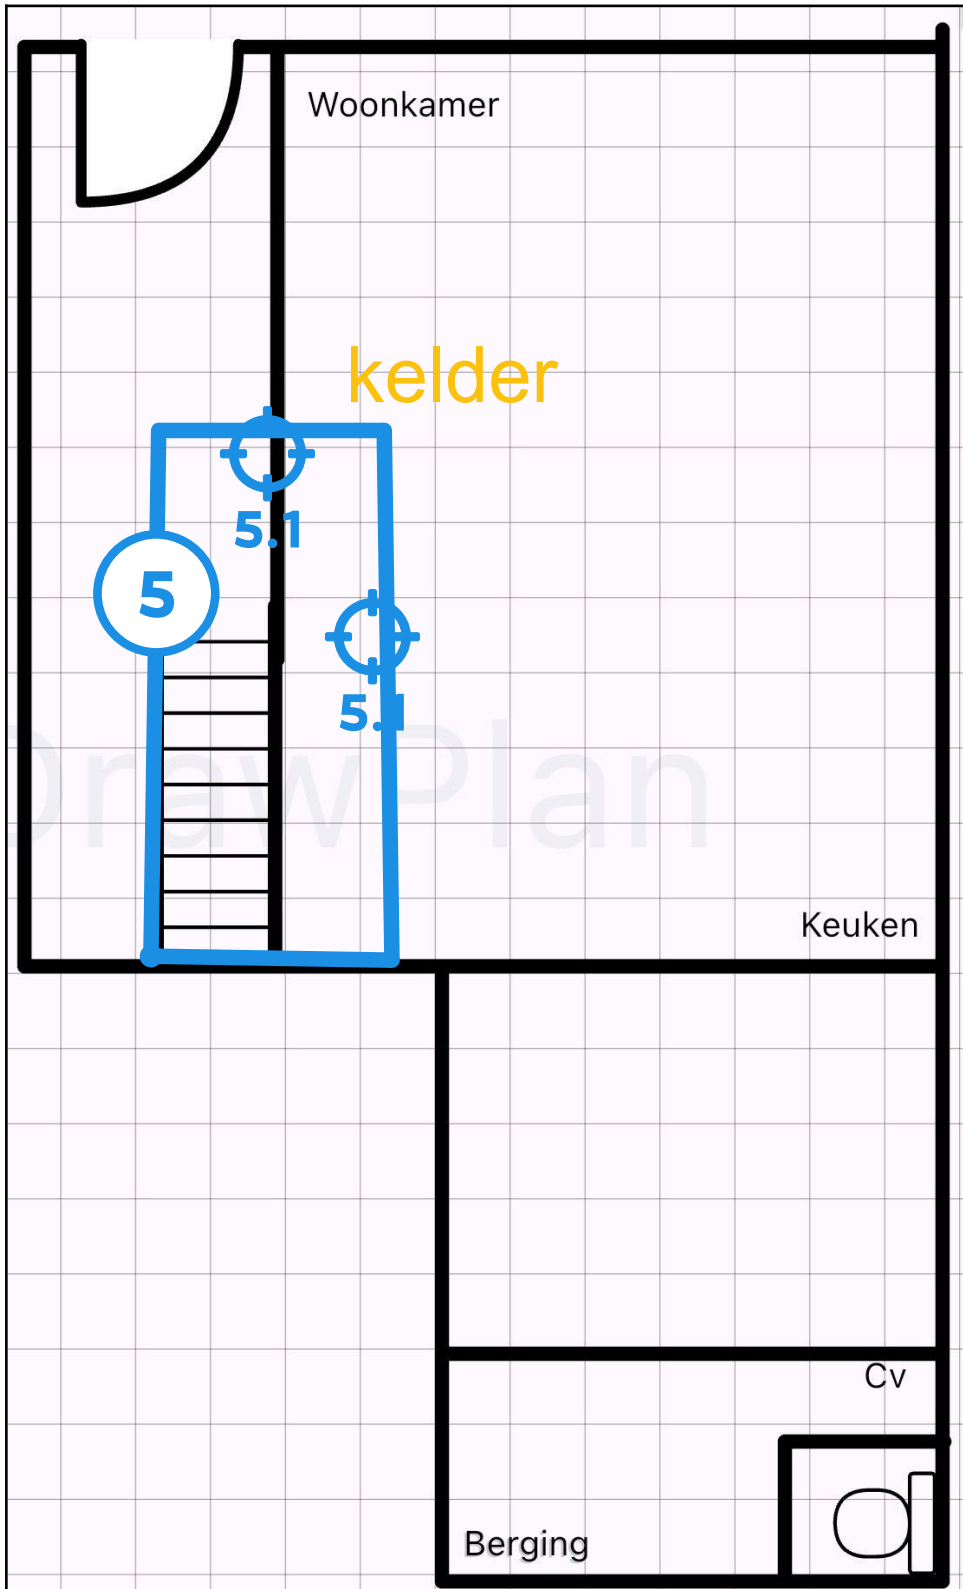
Plan 1.6: Glv

5. Cementering binnentoepassing (met staalname)	Geen asbest	-
5.1 Code: 02	Mengmonster	-

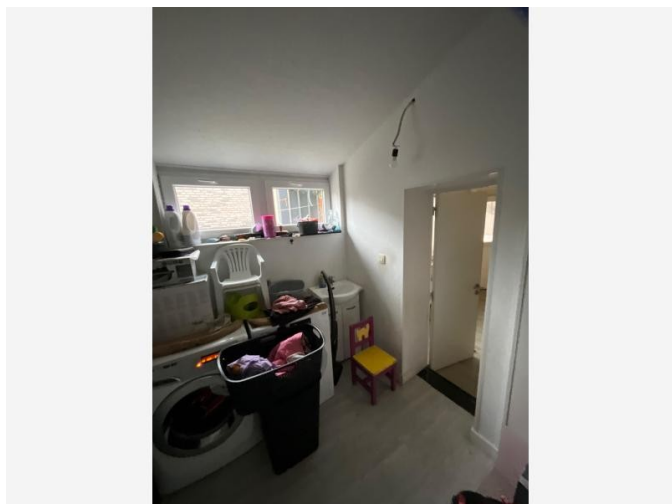
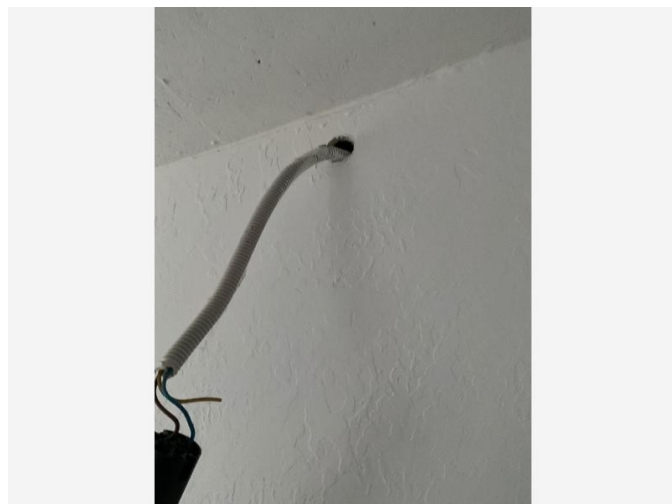
Alle binnenwanden zijn afgewerkt met valse wanden. Het is niet duidelijk of er pleisterwerk of asbest toepassingen aanwezig zijn achter/op deze valse wanden, het is aangewezen om bijkomend onderzoek uit te voeren bij werken.

Zonder destructieve handeling is het niet mogelijk om na te gaan of er asbesthoudende materialen aanwezig zijn achter de wand afwerking. Als bij sloop of renovatie blijkt dat er achter deze wanden nog pleisterwerk of asbest verdachte toepassingen aanwezig zijn, moet dit bemonsterd worden.

De asbestdeskundige beoordeelt het materiaal als niet-asbestverdacht.

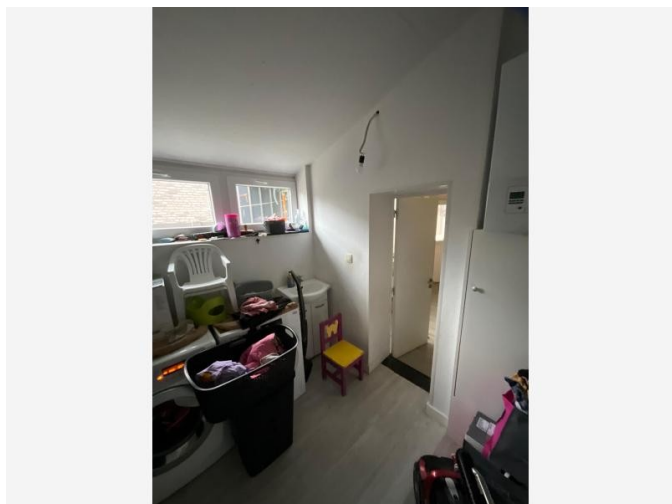
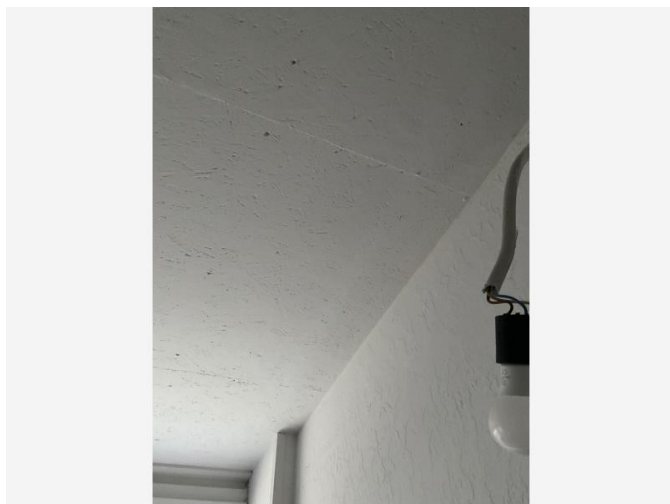
Alle plafonds zijn afgewerkt met valse plafonds in plaatmateriaal. Het is niet duidelijk of er pleisterwerk of ander verdacht asbestmateriaal aanwezig is achter / op deze valse plafonds, het is aangewezen om bijkomend onderzoek uit te voeren bij werken. Het plafond bestaat uitZonder destructieve handeling is het niet mogelijk om na te gaan of er asbesthoudende materialen aanwezig zijn achter de plafond afwerking. Als bij sloop of renovatie blijkt dat er achter deze plafonds nog pleisterwerk of asbest verdachte toepassingen aanwezig zijn, moet dit bemonsterd worden.

Basis voor advies	De asbestdeskundige beoordeelt het materiaal als niet-asbestverdacht.
-------------------	---

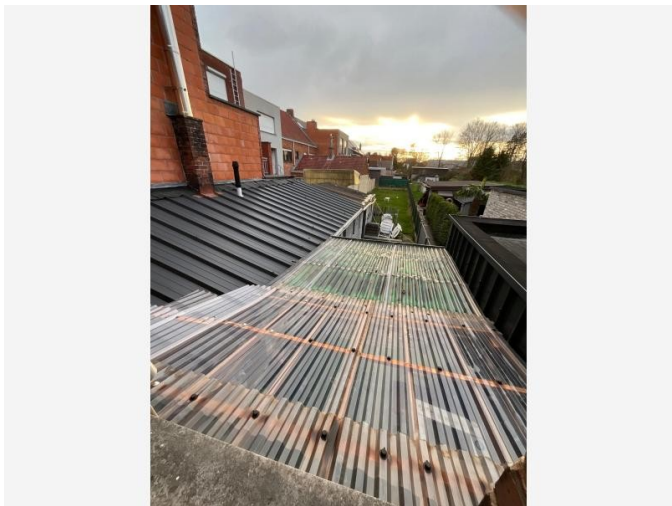
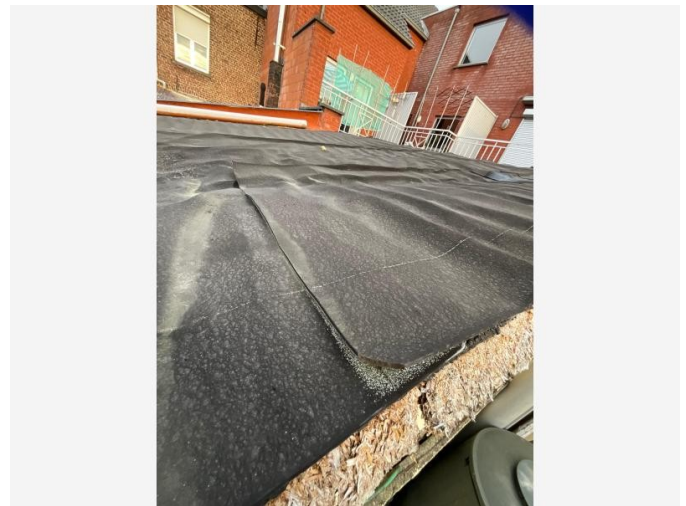
Fiche 3: Roofing (met staalname)

Conclusie

Geen asbest

#	Type	Referentie	Resultaat
3.1	Puntmonster	03	Geen asbest

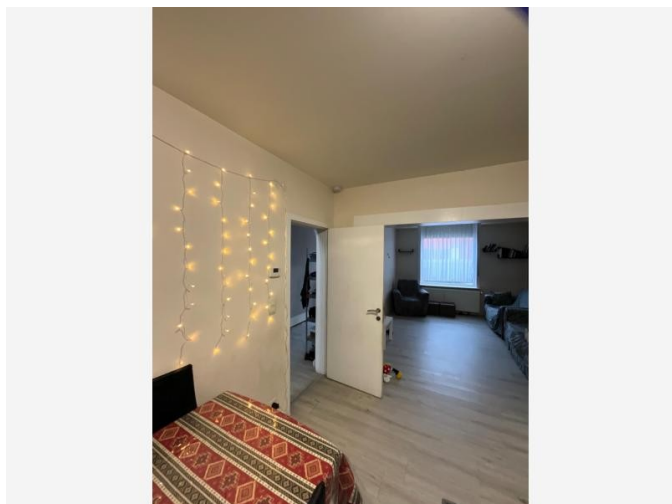
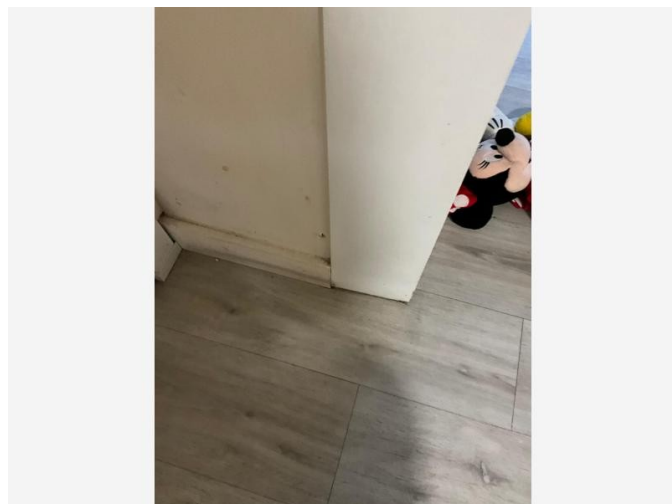
Fiche 4: Muurpleister

Conclusie

Geen asbest

#	Type	Referentie	Resultaat
4.1	Mengmonster	01	Geen asbest

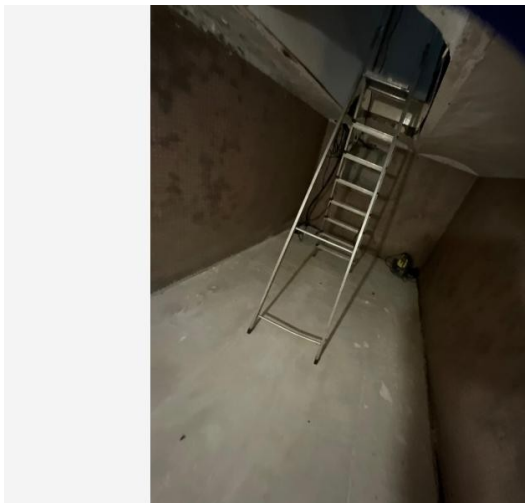
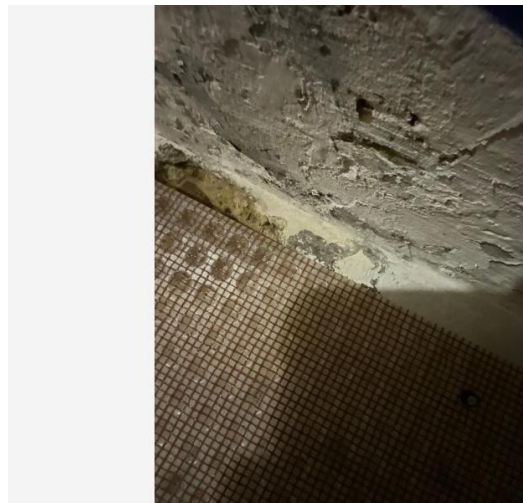
Fiche 5: Cementering binnentoepassing (met staalname)

Conclusie

Geen asbest

#	Type	Referentie	Resultaat
5.1	Mengmonster	02	Geen asbest

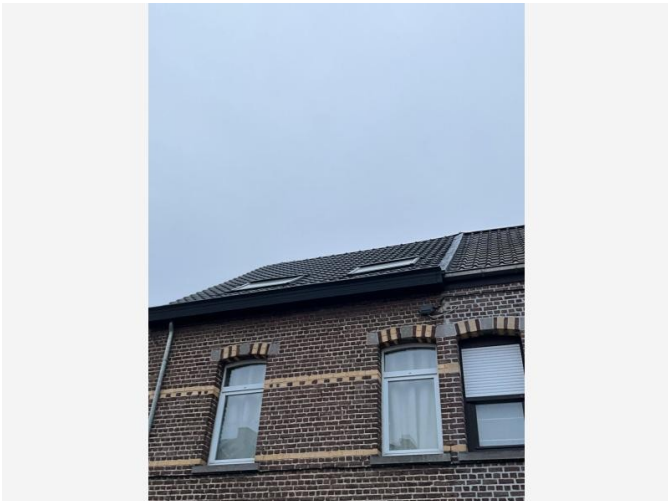
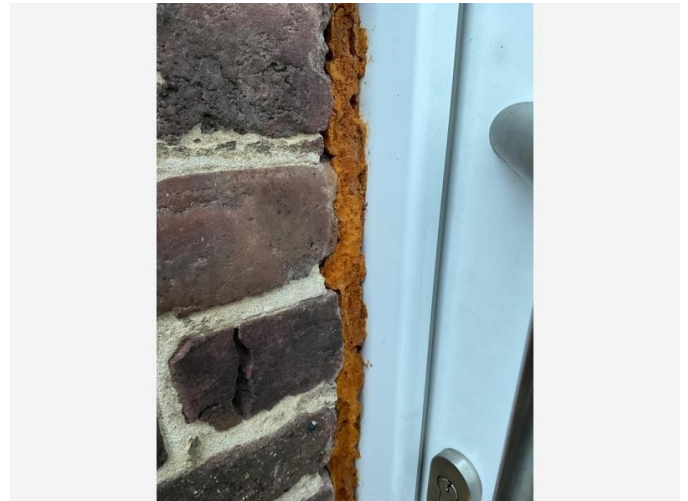
Fiche 11: Kit niet verdacht (visueel vastgesteld)

Alle ramen bevatten siliconen of hebben geen verdachte mastiek.
