# Asbestinventarisatetest

Berkenlaan 10, 1840 Londerzeel

Attestnummer : 20260406-000110.001

Uitgegeven op : 06.04.2026

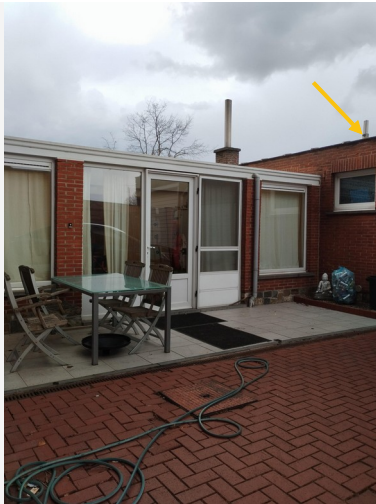
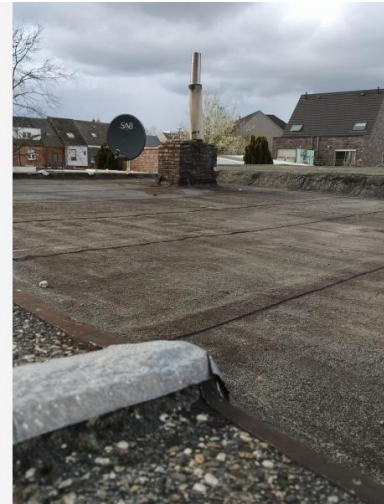
Het asbestmateriaal valt onder de mijlpaal van 2034.

| Eindbeoordeling materiaalrisico | Verhoogd materiaalrisico en/of verhoogde kans op vezelvrijgave |

| Asbestsoort (vezeltype) | Crocidoliet aanwezig |
| Toestand van het materiaal | Licht beschadigd, licht verweerd. Intacte calciumsilicaatplaat of materiaal met categorie 3-gebondenheid |

| Opmerking | <p>Op het dak is een schouwbus aanwezig.</p> <p>De vermelde oppervlaktes, diktes en volumes betreffen een beredeneerde schatting. Er worden geen rechten verleend aan deze oppervlaktes/diktes/volumes.</p> |

- Verwijder dit asbestmateriaal zo snel mogelijk. Volg de toestand goed op.
- Voer bijkomende staalname(s) uit.

- Eenvoudige handelingen: mag via doe-het-zelf of door werknemer(s) met opleidingsattest eenvoudige handelingen  
EH via doe-het zelf De buis kan voorzichtig losgebeiteld worden , extra bevochtigen om stof te voorkomen  
Standaard dragen van de nodige wegwerp beschermingsmiddelen FFP 3 masker , handschoenen en tyvec CAT III type 5-6 , afwasbaar schoeisel Bij de gemeente/containerpark afsluitzakken halen om dubbel in te pakken , sluit luchtdicht af en breng naar het plaatselijk containerpark als hechtgebonden asbestafval. Voor hechtgebonden toepassingen: Bij verwijdering door doe-het-zelf moet men dit afval dubbel en luchtdicht verpakt aandienen bij het gemeentelijk recyclagepark. Men raadpleegt best op voorhand de voorwaarden van het recyclagepark. Zie ook link Zie <https://ovam.vlaanderen.be/wie-mag-wat-verwijderen>  
<https://ovam.vlaanderen.be/voorzorgsmaatregelen-bij-asbestverwijdering>

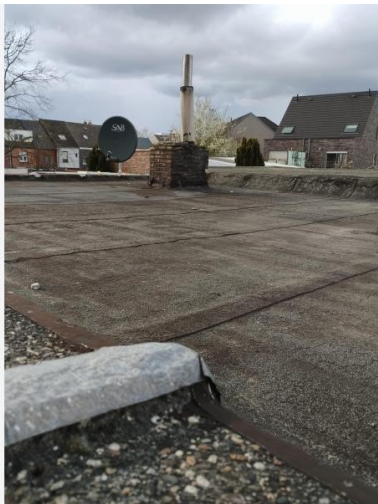
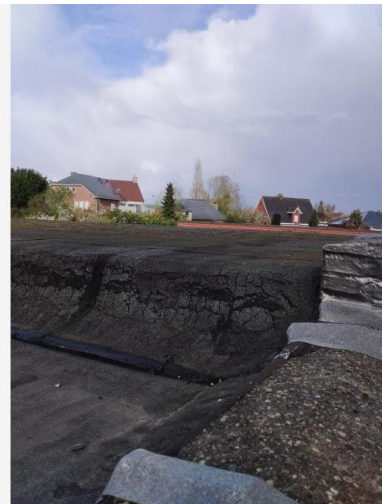
Het asbestmateriaal valt onder de mijlpaal van 2040.

| Eindbeoordeling materiaalrisico | Laag materiaalrisico en/of verlaagde kans op vezelvrijgave |

| <b>Asbestsoort (vezeltype)</b> | Alleen chrysotiel aanwezig |

| Opmerking | <p>Volgens het inspectieprotocol is een monstername van roofing verplicht om dit te identificeren als niet-asbesthoudend. Een monstername is echter niet mogelijk wegens kans op lekkage. De toepassing wordt in de databank als asbestverdacht beschouwd. Mogelijks kunnen er ook asbestverdachte onderlagen aanwezig zijn. Het is aangewezen om extra controle uit te voeren bij eventuele renovatiewerken. De vermelde oppervlaktes, diktes en volumes betreffen een beredeneerde schatting. Er worden geen rechten verleend aan deze oppervlaktes/diktes/volumes.</p> |

- Zorg voor een veilig beheer. Vermijd het beschadigen van het asbestmateriaal. Controleer de toestand jaarlijks op wijzigingen.
- Voer bijkomende staalname(s) uit.

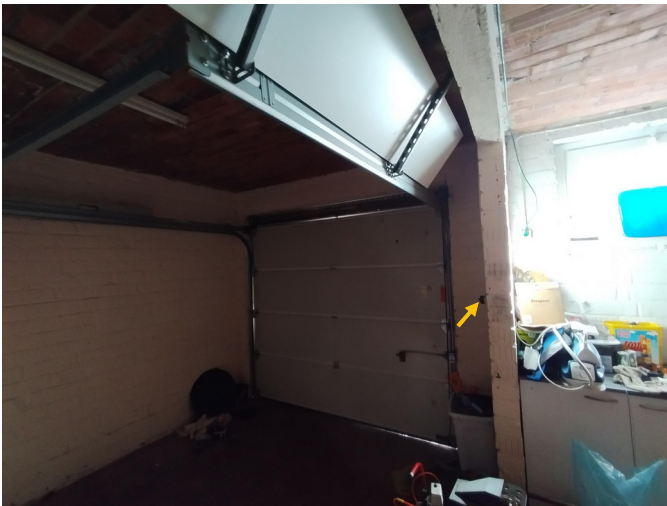
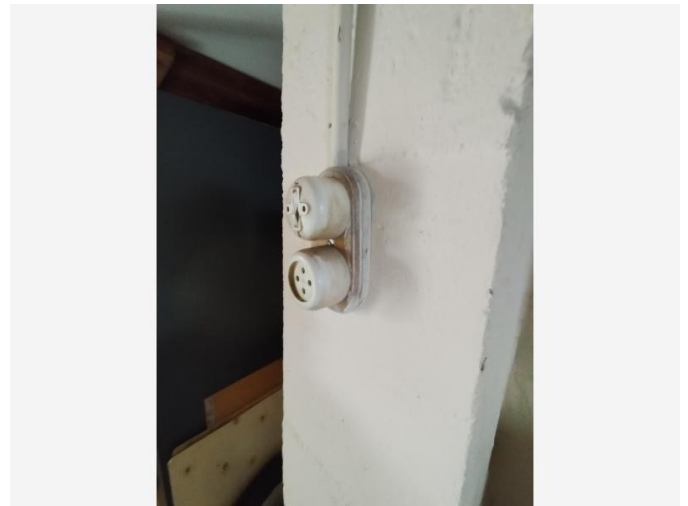
| Opmerking | <p>Het is moeilijk te bepalen of de bakeliettoepassingen in de woning ook effectief asbesthoudend zijn (het kan ook gaan om de asbestvrije variant).</p> <p>Er werd geen monster genomen owv beschadiging aan een elektrisch gerelateerde toepassing, extra controle bij verwijdering van het verdacht materiaal.</p> |

Voor elektrische infrastructuur en uitrusting dient u vooraleer men deze toepassing gaat bevochtigen de elektriciteit af te sluiten (zoniet elektrocutie-/brandgevaar). standaard dragen van de nodige wegwerp beschermingsmiddelen FFP 3 masker , handschoenen en tyvec CAT III type 5-6 , afspoelbaar schoeisel  
Losschroeven en dubbel verpakken in plastic , sluit luchtdicht af en breng dit als hechtgebonden afval naar een plaatselijk containerpark. Voor hechtgebonden toepassingen: Bij verwijdering door doe-het-zelf moet men dit afval dubbel en luchtdicht verpakt aandienen bij het gemeentelijk recyclagepark. Men raadpleegt best op voorhand de voorwaarden van het recyclagepark.

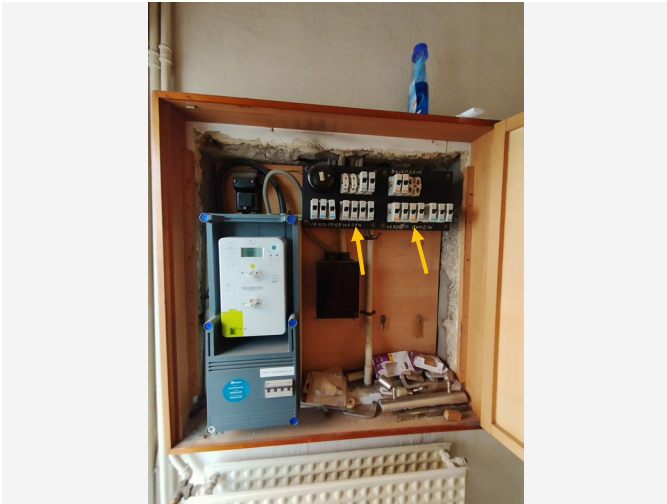
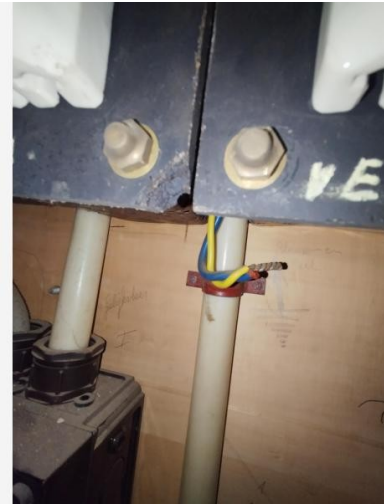
| Opmerking | Er werd een staal genomen aan een uitstekend stuk.<br><br>De vermelde oppervlaktes, diktes en volumes betreffen een bereedeneerde schatting. Er worden geen rechten verleend aan deze oppervlaktes/diktes/volumes |

- Eenvoudige handelingen: mag via doe-het-zelf of door werknemer(s) met opleidingsattest eenvoudige handelingen  
EH via doe-het zelf Standaard dragen van de nodige wegwerp beschermingsmiddelen FFP 3 masker, handschoenen en tyvec CAT III type 5-6, afwasbaar schoeisel Indien mogelijk de ondervloer afdekken, platen voorzichtig verwijderen, extra fixeren, niet breken, niet gooien, onmiddellijk dubbel verpakken, luchtdicht afsluiten of voorzichtig in container met asbest bag plaatsen. Voldoende benevelen/bevochtigen tijdens de duur van de werken.

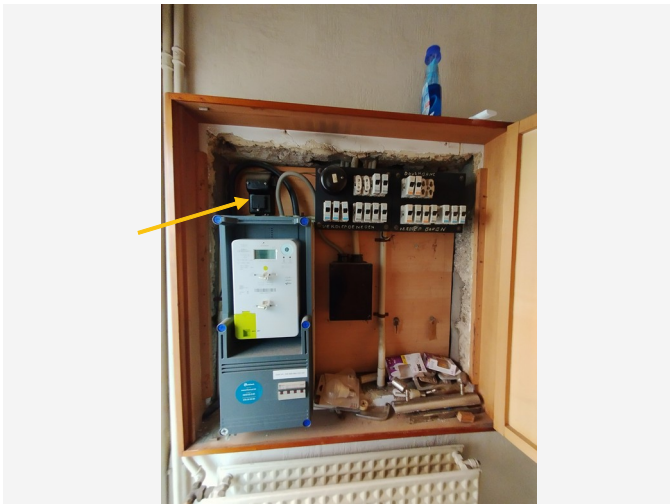
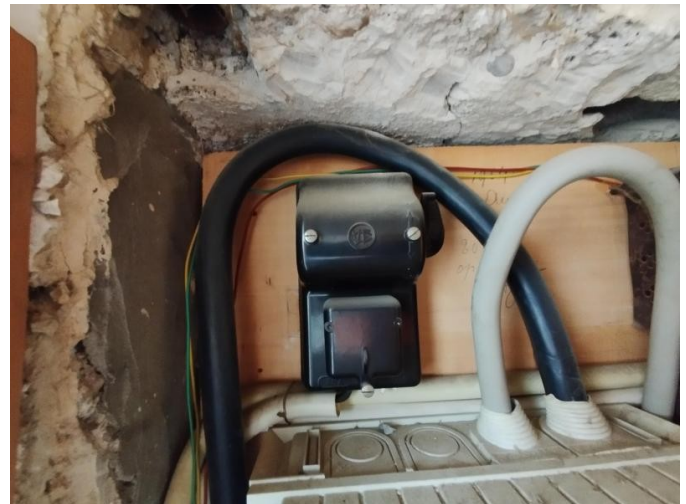
| Opmerking | <p>Het is moeilijk te bepalen of de bakeliettoepassingen in de woning ook effectief asbesthoudend zijn (het kan ook gaan om de asbestvrije variant).</p> <p>Er werd geen monster genomen owv beschadiging aan een elektrisch gerelateerde toepassing, extra controle bij verwijdering van het verdacht materiaal.</p> |

- Eenvoudige handelingen: mag via doe-het-zelf of door werknemer(s) met opleidingsattest eenvoudige handelingen  
Afgesloten of verzegelde kast --> EH opgeleid techniker personeel 8u basisopleiding asbest. Voor elektrische infrastructuur en uitrusting dient u vooraleer men deze toepassing gaat bevochtigen de elektriciteit af te sluiten (zoniet elektrocutie-/brandgevaar). standaard dragen van de nodige wegwerp beschermingsmiddelen FFP 3 masker , handschoenen en tyvec CAT III type 5-6, afspoelbaar schoeisel Losschroeven en dubbel verpakken in plastic , sluit luchtdicht af en breng dit als hechtgebonden afval naar een plaatselijk containerpark. Voor hechtgebonden toepassingen: Bij verwijdering door doe-het-zelf moet men dit afval dubbel en luchtdicht verpakt aandienen bij het gemeentelijk recyclagepark. Men raadpleegt best op voorhand de voorwaarden van het recyclagepark.

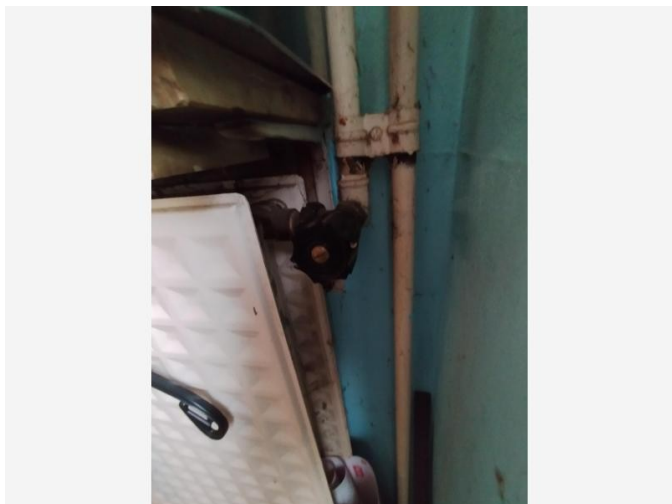
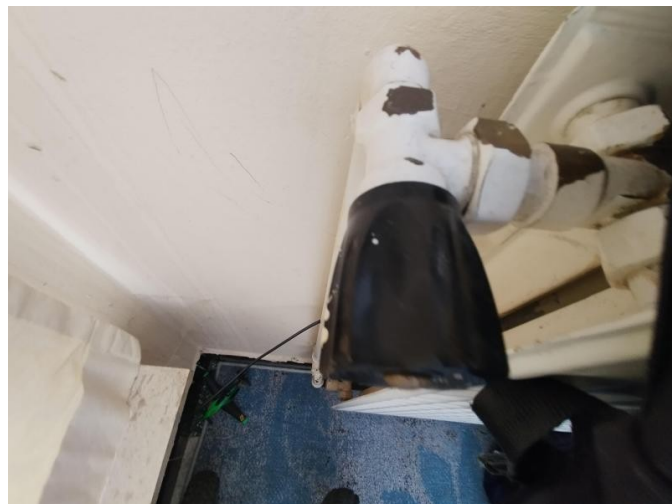
| Opmerking | <p>Het is moeilijk te bepalen of de bakeliettoepassingen in de woning ook effectief asbesthoudend zijn (het kan ook gaan om de asbestvrije variant).</p> <p>Er werd geen monster genomen oww beschadiging aan een elektrisch gerelateerde toepassing, extra controle bij verwijdering van het verdacht materiaal.</p> |

- u zich beschermt met een FFP3 mondkap, wegwerphandschoenen, wegwerpoveral Cat III type 5-6, afspoelbaar schoeisel
- er geen minderjarigen of derden aanwezig zijn -u beschikt over PE-folie en zakken om loskomende deeltjes en het afval op te vangen en te verpakken
- u beschikt over een vernevelaar (water) of fixeermiddel om het asbestmateriaal te bevochtigen tijdens de volledige duur van de werken
- u weet hoe u asbestmateriaal veilig kan demonteren zonder stof of breuken -u beschikt over natte doeken om eventuele resten en stof weg te nemen

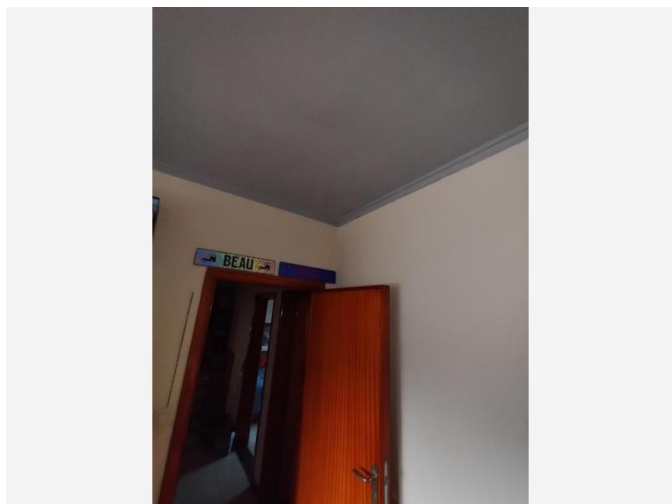
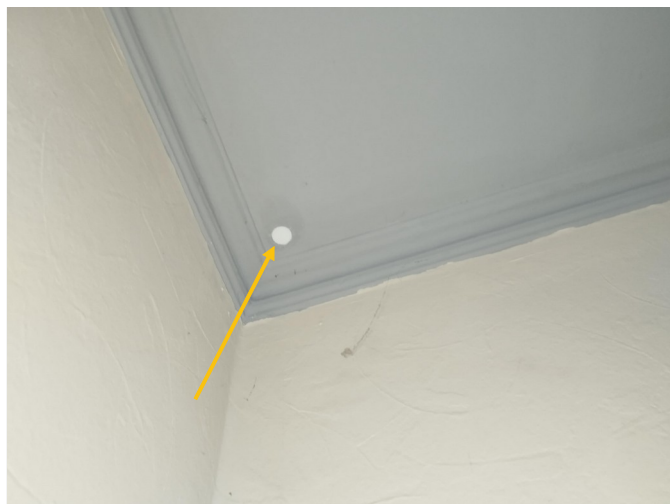
# Fiche 11: Plafondpleister

Geen asbest

| <b>Opmerking</b> | <p>Volgens het inspectieprotocol is een monstername van het pleisterwerk verplicht om dit te identificeren als niet-asbesthoudend.</p> <p>Locatie staalnames: individuele ruimte: slpk / natte ruimte: badkamer / stookplaats: geen pleisterwerk / traphal: glv</p> <p>De vermelde oppervlaktes en volumes betreffen een beredeneerde schatting. Er worden geen rechten verleend aan deze oppervlaktes/volumes. De dikte is een schatting die voorkomt uit de monsterplaatsen en is daarom niet altijd representatief.</p> |

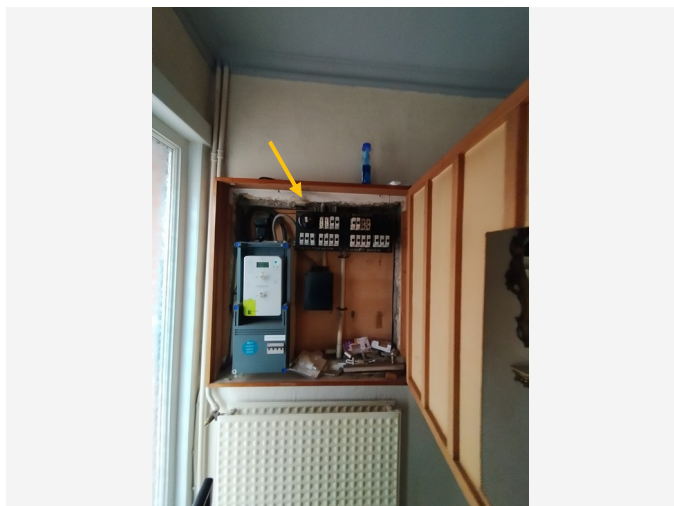
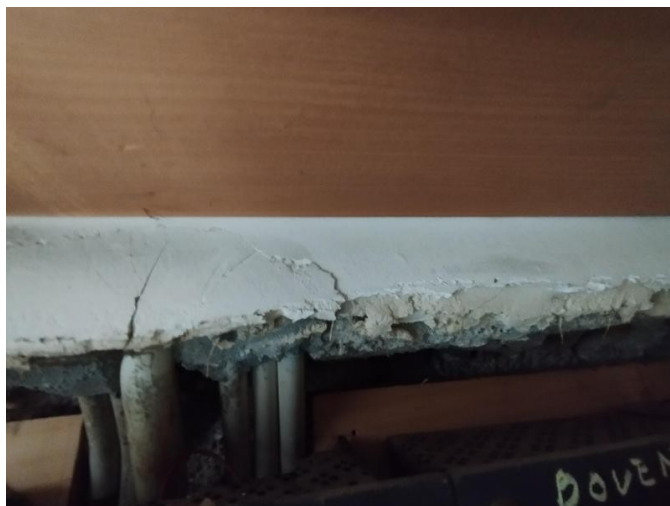
## Fiche 13: Muurpleister

Geen asbest

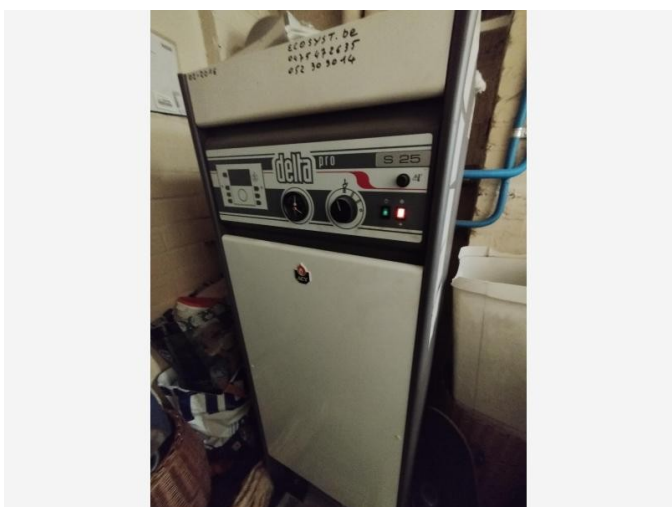
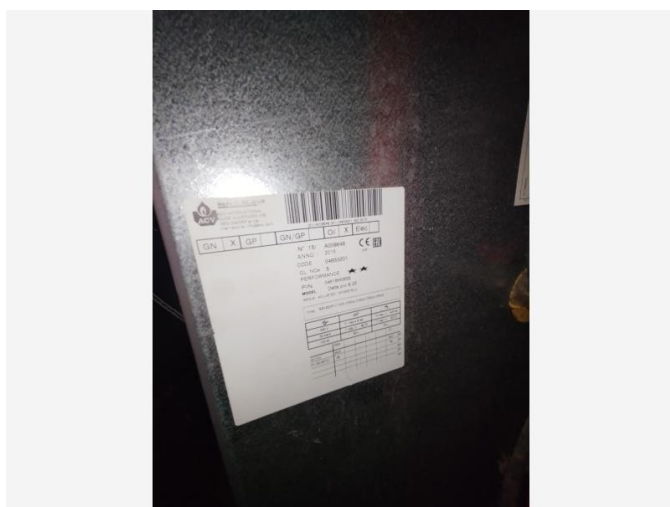
## Fiche 17: CV Ketel

| Beschrijving | Notitie | Terug te vinden op plannen |
|---|---|---|
| Fiche 17: CV Ketel | De CV ketel werd gecontroleerd (bwj: 2015) en is niet asbest verdacht geen risico bouwjaar. | Plan 1.4: Schets woning glv |
