Asbestinventarisatetest

Bredestraat 30, 1880 Kapelle-op-den-Bos

Attestnummer : 20260129-000250.002

Uitgegeven op : 29.01.2026

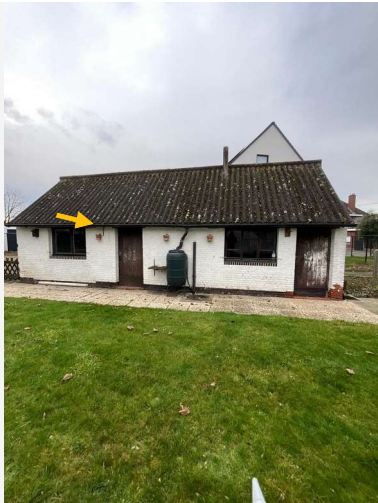
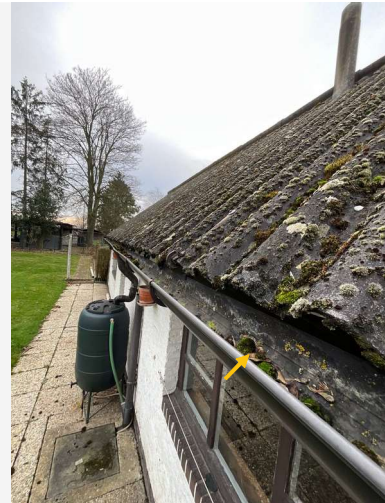
Het asbestmateriaal valt onder de mijlpaal van 2040.

Beschrijving	Slib/sediment dakgoot
Type afvalstof	Betreft resten (contaminatie) van verwerking of beschadiging
Type resten (contaminatie)	<ul style="list-style-type: none"> • Stof, deeltjes < 4 mm, flinters, gruis (los, opliggend)
Besmette materialen	<ul style="list-style-type: none"> • Sediment (dakgoot, afvoerbuus, regenwaterput, ...)
Bron van de resten	golfplaten
Omgeving	Buiten
Primaire drager	Infrastructuur hemelwater (opvang en afvoer)
Gebondenheid resten	Niet hecht
Hoeveelheid (gewicht - aantal)	<ul style="list-style-type: none"> • 10,00 kg - 1 stuk
Totaal gewicht	10,00 kg
Eenvoudig bereikbaar	Ja
Identificatiemethode	De asbestdeskundige beoordeelt het materiaal als asbestverdacht en dus asbesthoudend, en dit zonder monstername.
Opmerking	<p>De vermelde oppervlaktes, diktes, gewichten en volumes betreffen een beredeneerde raming. Er worden geen rechten verleend aan deze oppervlaktes/diktes/volumes.</p> <p>Hemelwater dat afspoelt van asbestcement daken of gevels kan asbestdeeltjes bevatten.</p>

- Verwijder het asbestafval.
- Voer bijkomende staalname(s) uit.

Voor verwijdering het slib extra bevochtigen of fixeren om stof te voorkomen , niet breken om stof te beperken .

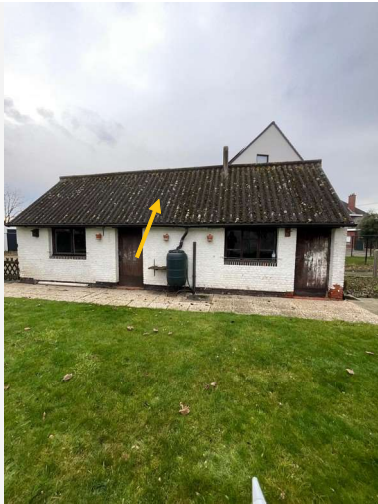
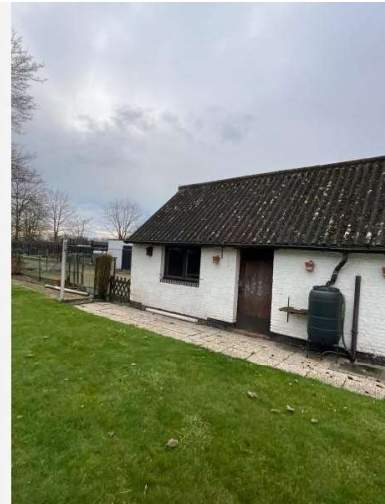
Beschrijving	Golfplaten visueel vastgesteld (zonder staal)
Omgeving	Grenst aan binnen- en buitenlucht
Primaire drager	Schuin dak
Asbestmateriaal	Dak- en gevelbekleding - Golfplaat
Bindmiddel van asbestmateriaal	Cement
Gebondenheid op basis van bindmiddel	Hecht
Hoeveelheid (oppervlakte - aantal)	• 44,98 m ² - 1 stuk
Totale oppervlakte	44,98 m ²
Eenvoudig bereikbaar	Ja
Bevestigingswijze	• Geschroefd
Identificatiemethode	De asbestdeskundige beoordeelt het materiaal als asbesthoudend, en dit zonder monsternamen.
Destructieve handeling voor identificatie	Nee
Opmerking	De golfplaten zijn visueel vastgesteld. Het is aangewezen om bijkomend onderzoek uit te voeren bij renovatiewerken. De vermelde oppervlaktes, diktes en volumes betreffen een beredeneerde schatting. Er worden geen rechten verleend aan deze oppervlaktes/diktes/volumes.

- Eenvoudige handelingen: mag via doe-het-zelf of door werknemer(s) met opleidingsattest eenvoudige handelingen
EH via doe-het zelf Standaard dragen van de nodige wegwerp beschermingsmiddelen FFP 3 masker , handschoenen en tyvec CAT III type 5-6 , afwasbaar schoeisel Indien mogelijk de ondervloer afdekken , golfplaten voorzichtig verwijderen, extra fixeren, niet breken , niet gooien, onmiddellijk dubbel verpakken , luchtdicht afsluiten of voorzichtig in container met asbest bag plaatsen. Voldoende benevelen/bevochtigen tijdens de duur van de werken. Indien golfplaten in slechte staat zijn en kans bestaat op breken : Eenvoudige handeling opgeleid personeel , alle werknemer(s) moeten wel beschikken over een opleidingsattest eenvoudige handelingen 8u Voor hechtgebonden toepassingen: Bij verwijdering door doe-het-zelf moet men

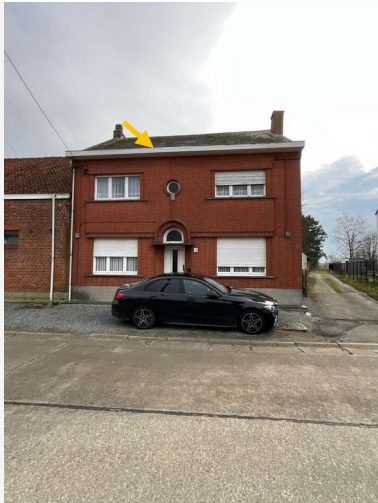
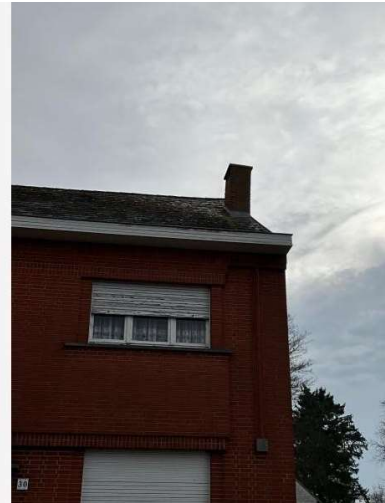
Beschrijving	Slib/sediment dakgoot woning
Type afvalstof	Betreft resten (contaminatie) van verwerking of beschadiging
Type resten (contaminatie)	<ul style="list-style-type: none">• Stof, deeltjes < 4 mm, flinters, gruis (los, opliggend)
Besmette materialen	<ul style="list-style-type: none">• Sediment (dakgoot, afvoerbuï, regenwaterput, ...)
Bron van de resten	leien
Omgeving	Buiten
Primaire drager	Infrastructuur hemelwater (opvang en afvoer)
Gebondenheid resten	Niet hecht
Hoeveelheid (gewicht - aantal)	<ul style="list-style-type: none">• 10,00 kg - 1 stuk
Totaal gewicht	10,00 kg
Eenvoudig bereikbaar	Ja
Identificatiemethode	De asbestdeskundige beoordeelt het materiaal als asbestverdacht en dus asbesthoudend, en dit zonder monstername.
Opmerking	<p>De vermelde oppervlaktes, diktes, gewichten en volumes betreffen een bereedeneerde raming. Er worden geen rechten verleend aan deze oppervlaktes/diktes/volumes.</p> <p>Hemelwater dat afspoelt van asbestcement daken of gevels kan asbestdeeltjes bevatten.</p>

Voor verwijdering het slib extra bevochtigen of fixeren om stof te voorkomen , niet breken om stof te beperken .

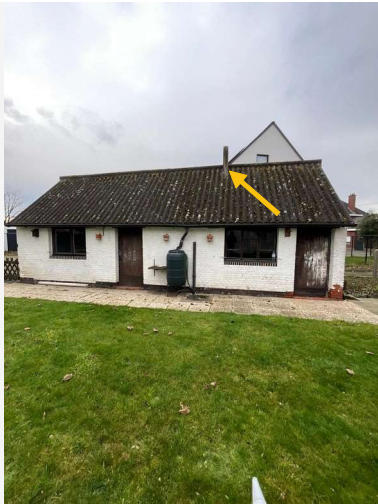
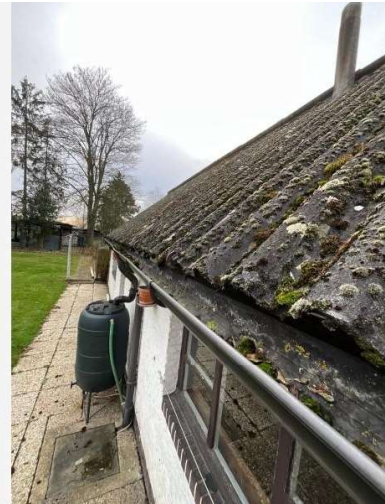
Beschrijving	Schouwbus (visueel vastgesteld)
Omgeving	Buiten
Primaire drager	HVAC infrastructuur en uitrusting
Asbestmateriaal	Rookgaskanaal
Bindmiddel van asbestmateriaal	Cement
Gebondenheid op basis van bindmiddel	Hecht
Hoeveelheid (lengte - omtrek - dikte - aantal)	<ul style="list-style-type: none">• 2,00 m - 30,00 cm - 2,00 cm - 1 stuk
Totaal volume	0,012 m ³
Eenvoudig bereikbaar	Ja
Bevestigingswijze	<ul style="list-style-type: none">• Verlijmd, ingegoten, versmeerd
Identificatiemethode	De asbestdeskundige beoordeelt het materiaal als asbesthoudend, en dit zonder monsternamen.
Destructieve handeling voor identificatie	Nee
Opmerking	<p>Op het dak is een schouwbus aanwezig.</p> <p>De vermelde oppervlaktes, diktes en volumes betreffen een beredeneerde schatting. Er worden geen rechten verleend aan deze oppervlaktes/diktes/volumes.</p>

- Eenvoudige handelingen: mag via doe-het-zelf of door werknemer(s) met opleidingsattest eenvoudige handelingen
EH via doe-het zelf De buis kan voorzichtig losgebeiteld worden , extra bevochtigen om stof te voorkomen
Standaard dragen van de nodige wegwerp beschermingsmiddelen FFP 3 masker , handschoenen en tyvec
CAT III type 5-6 , afwasbaar schoeisel Bij de gemeente/containerpark afsluitzakken halen om dubbel in te
pakken , sluit luchtdicht af en breng naar het plaatselijk containerpark als hechtgebonden asbestafval. Voor
hechtgebonden toepassingen: Bij verwijdering door doe-het-zelf moet men dit afval dubbel en luchtdicht
verpakt aandienen bij het gemeentelijk recyclagepark. Men raadpleegt best op voorhand de voorwaarden
van het recyclagepark. Zie ook link Zie <https://ovam.vlaanderen.be/wie-mag-wat-verwijderen>
<https://ovam.vlaanderen.be/voorzorgsmaatregelen-bij-asbestverwijdering>
<https://ovam.vlaanderen.be/asbestafval-afvoeren> Zie ook wetgevend kader (website van de OVAM en CODEX

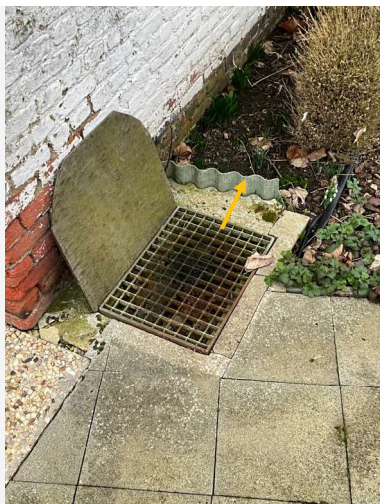
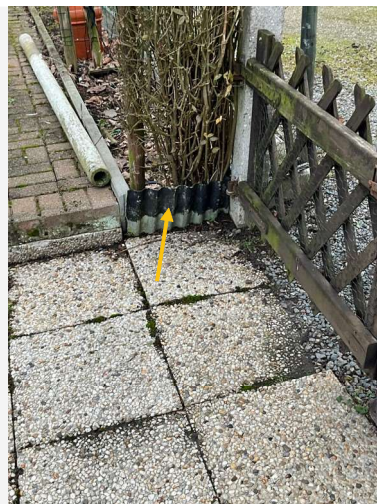
Beschrijving	Golfplaten Afboording
Omgeving	Grenst aan binnen- en buitenlucht
Primaire drager	Afboording, omheining...
Asbestmateriaal	Dak- en gevelbekleding - Golfplaat
Bindmiddel van asbestmateriaal	Cement
Gebondenheid op basis van bindmiddel	Hecht
Hoeveelheid (oppervlakte - aantal)	<ul style="list-style-type: none">• 1,00 m² - 1 stuk
Totale oppervlakte	1,00 m ²
Eenvoudig bereikbaar	Ja
Bevestigingswijze	<ul style="list-style-type: none">• Geschroefd
Identificatiemethode	De asbestdeskundige beoordeelt het materiaal als asbesthoudend, en dit zonder monstername.
Destructieve handeling voor identificatie	Nee
Opmerking	De golfplaten zijn visueel vastgesteld. Het is aangewezen om bijkomend onderzoek uit te voeren bij renovatiewerken. De vermelde oppervlaktes, diktes en volumes betreffen een beredeneerde schatting. Er worden geen rechten verleend aan deze oppervlaktes/diktes/volumes.

- Eenvoudige handelingen: mag via doe-het-zelf of door werknemer(s) met opleidingsattest eenvoudige handelingen
EH via doe-het zelf Standaard dragen van de nodige wegwerp beschermingsmiddelen FFP 3 masker , handschoenen en tyvec CAT III type 5-6 , afwasbaar schoeisel Indien mogelijk de ondervloer afdekken , golfplaten voorzichtig verwijderen, extra fixeren, niet breken , niet gooien, onmiddellijk dubbel verpakken , luchtdicht afsluiten of voorzichtig in container met asbest bag plaatsen. Voldoende benevelen/bevochtigen tijdens de duur van de werken. Indien golfplaten in slechte staat zijn en kans bestaat op breken : Eenvoudige handeling opgeleid personeel , alle werknemer(s) moeten wel beschikken over een opleidingsattest eenvoudige handelingen 8u Voor hechtgebonden toepassingen: Bij verwijdering door doe-het-zelf moet men

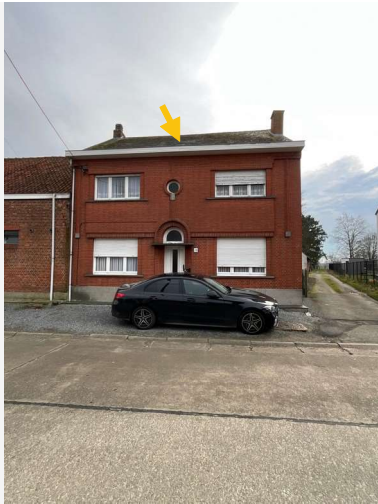
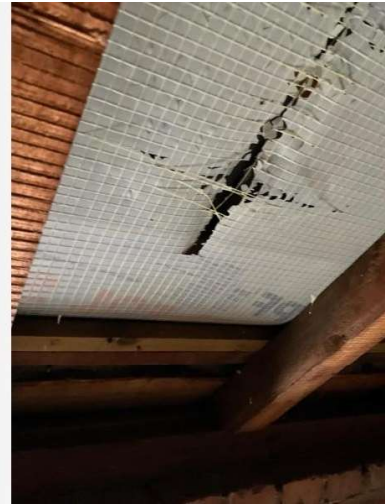
Beschrijving	Dakleien
Omgeving	Buiten
Primaire drager	Schuin dak
Asbestmateriaal	Dak- en gevelbekleding - Lei, shingle
Bindmiddel van asbestmateriaal	Cement
Gebondenheid op basis van bindmiddel	Hecht
Hoeveelheid (oppervlakte - aantal)	<ul style="list-style-type: none">• 85,00 m² - 1 stuk
Totale oppervlakte	85,00 m ²
Eenvoudig bereikbaar	Ja
Bevestigingswijze	<ul style="list-style-type: none">• Geklemd• Genageld, geniet
Identificatiemethode	Een monstername door de asbestdeskundige met laboanalyse door een asbestlabo.
Destructieve handeling voor identificatie	Nee
Opmerking	<p>Er werd een staal genomen aan een uitstekend stuk waardoor de waterdichtheid van de dakbedekking niet in het gedrang komt.</p> <p>De vermelde oppervlaktes, diktes en volumes betreffen een beredeneerde schatting. Er worden geen rechten verleend aan deze oppervlaktes/diktes/volumes.</p>

- Eenvoudige handelingen: mag via doe-het-zelf of door werknemer(s) met opleidingsattest eenvoudige handelingen
EH via doe-het zelf Standaard dragen van de nodige wegwerp beschermingsmiddelen FFP 3 masker , handschoenen en tyvec CAT III type 5-6 , afwasbaar schoeisel Indien mogelijk de ondervloer afdekken , leien voorzichtig verwijderen, extra fixeren, niet breken , niet gooien, onmiddellijk verpakken of voorzichtig in container met asbest bag plaatsen. Voldoende benevelen/bevochtigen tijdens de duur van de werken. Gebruik geen stortkokers. Voor hechtgebonden toepassingen: Bij verwijdering door doe-het-zelf moet men dit afval dubbel en luchtdicht verpakt aandienen bij het gemeentelijk recyclagepark. Men raadpleegt best op voorhand de voorwaarden van het recyclagepark. Indien leien in slechte staat zijn en kans bestaat op breken : Eenvoudige handeling opgeleid personeel , alle werknemer(s) moeten wel beschikken over een opleidingsattest eenvoudige handelingen 8u Zie ook link Zie <https://ovam.vlaanderen.be/wie-mag-wat->

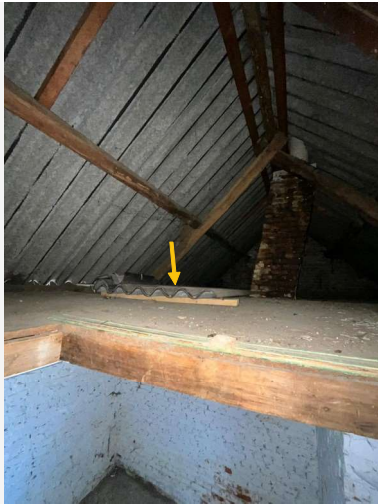
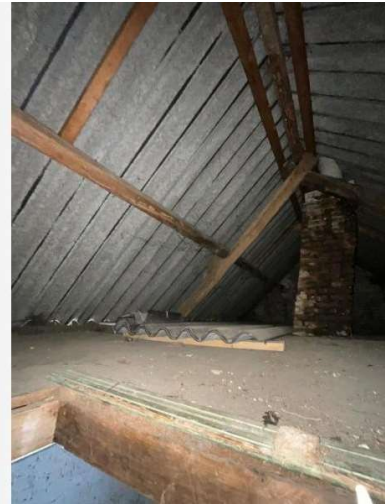
Beschrijving	Golfplaten stockage
Omgeving	Grenst aan binnen- en buitenlucht
Primaire drager	Vloer
Asbestmateriaal	Dak- en gevelbekleding - Golfplaat
Bindmiddel van asbestmateriaal	Cement
Gebondenheid op basis van bindmiddel	Hecht
Hoeveelheid (oppervlakte - aantal)	<ul style="list-style-type: none"> • 7,00 m² - 1 stuk
Totale oppervlakte	7,00 m ²
Eenvoudig bereikbaar	Ja
Bevestigingswijze	<ul style="list-style-type: none"> • Los (al dan niet bedekt) • Geschroefd
Identificatiemethode	De asbestdeskundige beoordeelt het materiaal als asbesthoudend, en dit zonder monsternamen.
Destructieve handeling voor identificatie	Nee
Opmerking	De golfplaten zijn visueel vastgesteld. Het is aangewezen om bijkomend onderzoek uit te voeren bij renovatiewerken. De vermelde oppervlaktes, diktes en volumes betreffen een beredeneerde schatting. Er worden geen rechten verleend aan deze oppervlaktes/diktes/volumes.

- Eenvoudige handelingen: mag via doe-het-zelf of door werknemer(s) met opleidingsattest eenvoudige handelingen
EH via doe-het-zelf Standaard dragen van de nodige wegwerp beschermingsmiddelen FFP 3 masker , handschoenen en tyvec CAT III type 5-6 , afwasbaar schoeisel Indien mogelijk de ondervloer afdekken , golfplaten voorzichtig verwijderen, extra fixeren, niet breken , niet gooien, onmiddellijk dubbel verpakken , luchtdicht afsluiten of voorzichtig in container met asbest bag plaatsen. Voldoende benevelen/bevochtigen tijdens de duur van de werken. Indien golfplaten in slechte staat zijn en kans bestaat op breken : Eenvoudige handeling opgeleid personeel , alle werknemer(s) moeten wel beschikken over een opleidingsattest eenvoudige handelingen 8u Voor hechtgebonden toepassingen: Bij verwijdering door doe-het-zelf moet men dit afval dubbel en luchtdicht verpakt aandienen bij het gemeentelijk recyclagepark. Men raadpleegt best op voorhand de voorwaarden van het recyclagepark. Zie ook link Zie <https://ovam.vlaanderen.be/wie-mag-wat-verwijderen> <https://ovam.vlaanderen.be/voorzorgsmaatregelen-bij-asbestverwijdering> <https://ovam.vlaanderen.be/asbestafval-afvoeren> Zie ook wetgevend kader (website van de OVAM en CODEX

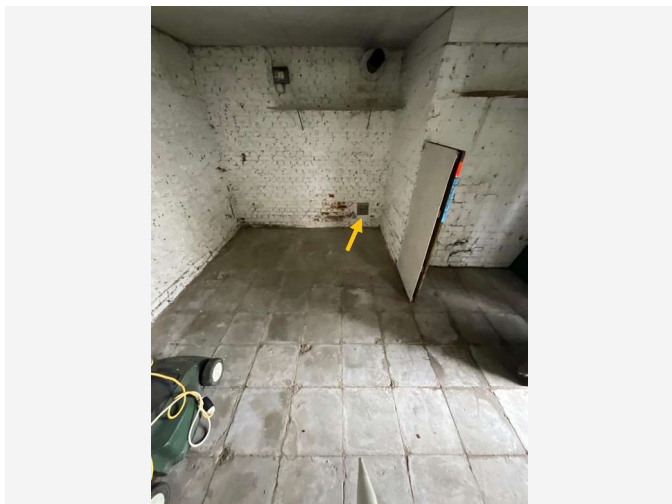
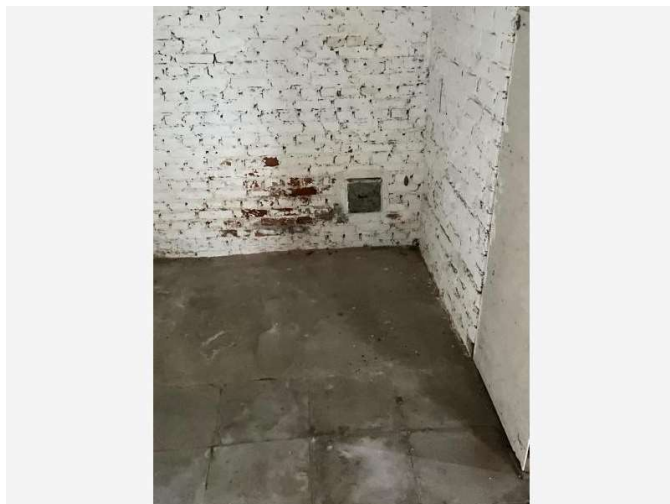
Beschrijving	Roetluik met houder (visueel)
Omgeving	Grenst aan binnen- en buitenlucht
Primaire drager	HVAC infrastructuur en uitrusting
Asbestmateriaal	Brandwerende afsluiting (prefab geheel) - Luik
Bindmiddel van asbestmateriaal	Cement
Gebondenheid op basis van bindmiddel	Hecht
Hoeveelheid (gewicht - aantal)	<ul style="list-style-type: none">• 2,00 kg - 1 stuk
Totaal gewicht	2,00 kg
Eenvoudig bereikbaar	Ja
Bevestigingswijze	<ul style="list-style-type: none">• Verlijmd, ingegoten, versmeerd
Identificatiemethode	De asbestdeskundige beoordeelt het materiaal als asbesthoudend, en dit zonder monstername.
Destructieve handeling voor identificatie	Nee
Opmerking	De vermelde oppervlaktes, diktes, gewichten en volumes betreffen een beredeneerde schatting. Er worden geen rechten verleend aan deze oppervlaktes/diktes/volumes.

- Eenvoudige handelingen: mag via doe-het-zelf of door werknemer(s) met opleidingsattest eenvoudige handelingen
Het roetluikje kan voorzichtig uitgeschoven of losgebeiteld worden , extra bevochtigen om stof te voorkomen

Roetluik opening (houder - kader) Standaard dragen van de nodige wegwerp beschermingsmiddelen FFP 3 masker , handschoenen en tyvec CAT III type 5-6 , afwasbaar schoeisel Extra bevochtigen van de

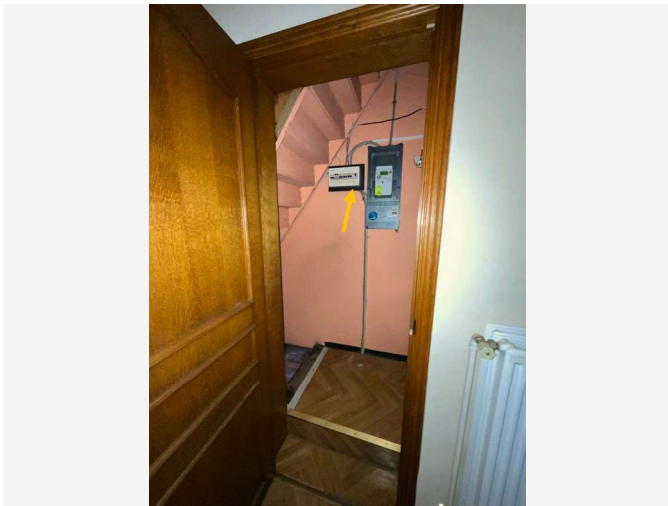
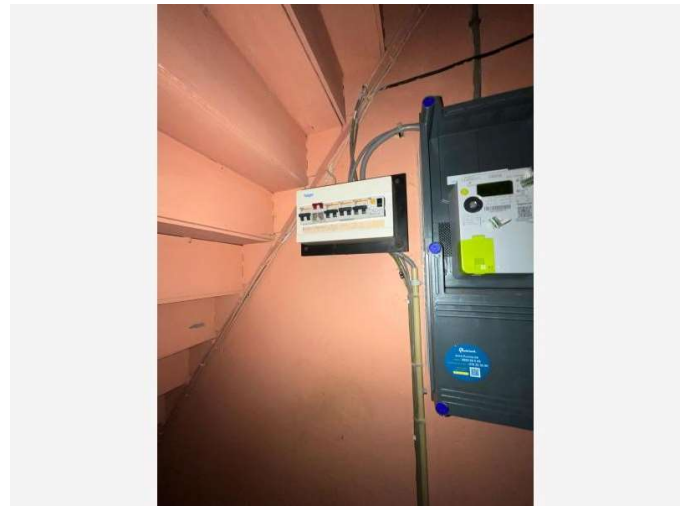
Beschrijving	Massal zekeringenbord
Omgeving	Binnen
Primaire drager	Communicatie en elektrische infrastructuur en uitrusting
Asbestmateriaal	Plaat, paneel, tablet - Type Massal
Bindmiddel van asbestmateriaal	Cement
Gebondenheid op basis van bindmiddel	Hecht
Hoeveelheid (oppervlakte - dikte - aantal)	<ul style="list-style-type: none">• 0,10 m² - 3,00 cm - 1 stuk
Totaal volume	0,003 m ³
Eenvoudig bereikbaar	Ja
Bevestigingswijze	<ul style="list-style-type: none">• Verlijmd, ingegoten, versmeerd
Identificatiemethode	De asbestdeskundige beoordeelt het materiaal als asbesthoudend, en dit zonder monstername.
Destructieve handeling voor identificatie	Nee
Opmerking	Visueel verdacht beschouwd. Aantal stuks 1 De vermelde oppervlaktes, diktes, gewichten en volumes betreffen een beredeneerde schatting. Er worden geen rechten verleend aan deze oppervlaktes/diktes/volumes.

- Eenvoudige handelingen: mag via doe-het-zelf of door werknemer(s) met opleidingsattest eenvoudige handelingen
EH via doe-het zelf : De dorpels of tabletten kunnen voorzichtig losgebeiteld worden, zonder de toepassing zelf te breken , extra bevochtigen om stof te voorkomen Standaard dragen van de nodige wegwerp beschermingsmiddelen FFP 3 masker , handschoenen en tyvec CAT III type 5-6 , afwasbaar schoeisel Verpakken in dubbel plastic folie , sluit luchtdicht af en afvoeren naar het containerpark als hechtgebonden asbestafval. Voor hechtgebonden toepassingen: Bij verwijdering door doe-het-zelf moet men dit afval dubbel en luchtdicht verpakt aandienen bij het gemeentelijk recyclagepark. Men raadpleegt best op voorhand de voorwaarden van het recyclagepark. Zie ook link Zie <https://ovam.vlaanderen.be/wie-mag-wat-verwijderen> <https://ovam.vlaanderen.be/voorzorgsmaatregelen-bij-asbestverwijdering> <https://ovam.vlaanderen.be/asbestafval-afvoeren> Zie ook wetgevend kader (website van de OVAM en CODEX boek VI titel 3). <http://werk.belgie.be/sites/default/files/content/documents/Welzijn%20op%20het>

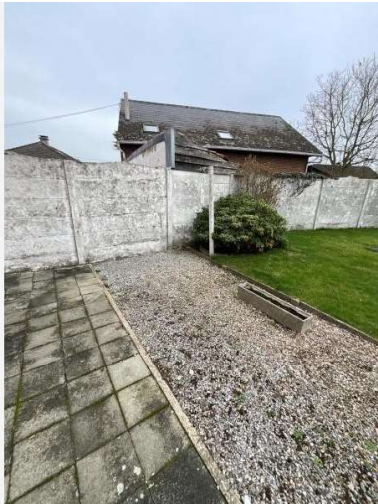
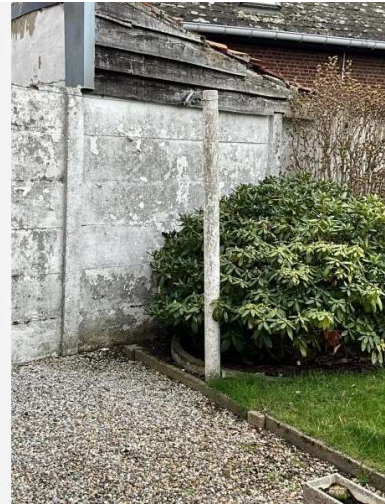
Beschrijving	Verloren bekistingspaal
Omgeving	Buiten
Primaire drager	Fundering-draagstructuur (horizontaal, verticaal)
Asbestmateriaal	Verloren bekisting - Buis, koker
Bindmiddel van asbestmateriaal	Cement
Gebondenheid op basis van bindmiddel	Hecht
Hoeveelheid (lengte - omtrek - dikte - aantal)	<ul style="list-style-type: none"> • 2,00 m - 25,00 cm - 3,00 cm - 1 stuk • 2,00 m - 25,00 cm - 3,00 cm - 1 stuk • 2,00 m - 25,00 cm - 3,00 cm - 1 stuk • 2,00 m - 25,00 cm - 3,00 cm - 1 stuk • 2,00 m - 25,00 cm - 3,00 cm - 1 stuk
Totaal volume	0,075 m ³
Eenvoudig bereikbaar	Ja
Bevestigingswijze	<ul style="list-style-type: none"> • Verlijmd, ingegoten, versmeerd
Identificatiemethode	De asbestdeskundige beoordeelt het materiaal als asbesthoudend, en dit zonder monsternamen.
Destructieve handeling voor identificatie	Nee
Opmerking	De vermelde oppervlaktes en volumes betreffen een beredeneerde schatting. Er worden geen rechten verleend aan deze oppervlaktes/volumes. De dikte is een schatting die voorkomt uit de monsterplaatsen en is daarom niet altijd representatief.

- Eenvoudige handelingen: mag via doe-het-zelf of door werknemer(s) met opleidingsattest eenvoudige handelingen
EH via doe-het zelf of opgeleid personeel (bij afbreken van de constructie) Wij adviseren door een aannemer of architect de stabiliteit te laten controleren. Indien de paal in zijn geheel verwijderd kan worden is dit mogelijk volgens techniek EH. Plaats indien nodig een andere steunpaal. Standaard dragen van de nodige wegwerp beschermingsmiddelen FFP 3 masker , handschoenen en tyvec CAT III type 5-6 , afspoelbaar schoeisel Extra bevochtigen van de bekistingspaal , beitel rondom de paal boven en onder voorzichtig los zonder de bekisting te breken , de bekistingspaal verpakken in dubbel plastic folie , luchtdicht afsluiten en afvoeren als hechtgebonden afval. Voor hechtgebonden toepassingen: Bij verwijdering door doe-het-zelf moet men dit afval dubbel en luchtdicht verpakt aandienen bij het gemeentelijk recyclagepark. Men raadpleegt best op voorhand de voorwaarden van het recyclagepark. Zie ook link Zie <https://ovam.vlaanderen.be/wie-mag-wat-verwijderen> <https://ovam.vlaanderen.be/voorzorgsmaatregelen-bij-asbestverwijdering> <https://ovam.vlaanderen.be/asbestafval-afvoeren> Zie ook wetgevend kader (website van de OVAM en CODEX boek VI titel 3).

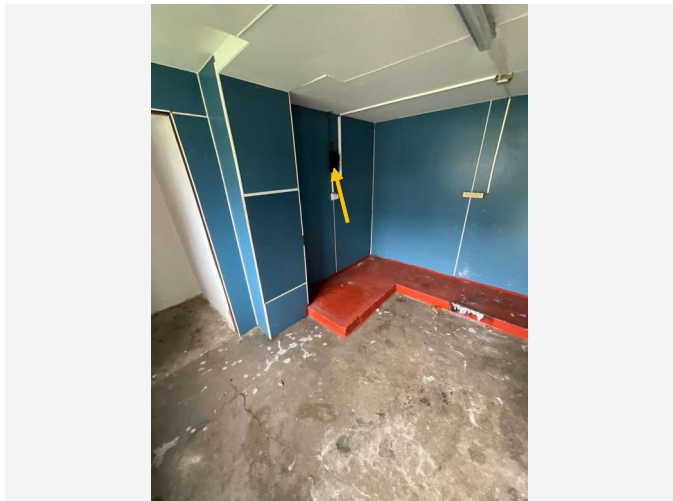
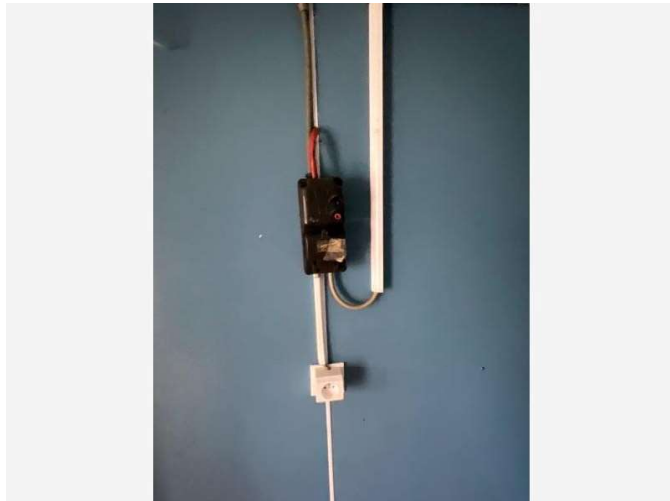
Fiche 12: Bakeliet toep.(schakelaars-stopcontact.-verdeeldozen-radiatorknoppen)

Beschrijving	Bakeliet toep.(schakelaars-stopcontact.-verdeeldozen-radiatorknoppen)
Omgeving	Binnen
Primaire drager	Communicatie en elektrische infrastructuur en uitrusting
Asbestmateriaal	Plaat, paneel, tablet - Type Bakeliet
Bindmiddel van asbestmateriaal	Kunststof of -hars
Gebondenheid op basis van bindmiddel	Hecht
Hoeveelheid (oppervlakte - dikte - aantal)	<ul style="list-style-type: none"> • 0,10 m² - 3,00 cm - 1 stuk
Totaal volume	0,003 m ³
Eenvoudig bereikbaar	Ja
Bevestigingswijze	<ul style="list-style-type: none"> • Geschroefd
Identificatiemethode	De asbestdeskundige beoordeelt het materiaal als asbesthoudend, en dit zonder monstername.
Destructieve handeling voor identificatie	Nee
Opmerking	<p>Het is moeilijk te bepalen of de bakeliettoepassingen in de woning ook effectief asbesthoudend zijn (het kan ook gaan om de asbestvrije variant).</p> <p>Er werd geen monster genomen owv beschadiging aan een elektrisch gerelateerde toepassing, extra controle bij verwijdering van het verdacht materiaal.</p>

- Eenvoudige handelingen: mag via doe-het-zelf of door werknemer(s) met opleidingsattest eenvoudige handelingen
Schakelaars, stopcontacten en andere gelijkaardige toepassingen kunnen eenvoudig losgeschroefd worden --> EH doe-het-zelf. Afgesloten of verzegelde kast --> EH opgeleid techniker personeel 8u basisopleiding asbest. Voor elektrische infrastructuur en uitrusting dient u vooraleer men deze toepassing gaat bevochtigen de elektriciteit af te sluiten (zoniet elektrocutie-/brandgevaar). standaard dragen van de nodige wegwerp beschermingsmiddelen FFP 3 masker , handschoenen en tyvec CAT III type 5-6 , afspoelbaar schoeisel Losschroeven en dubbel verpakken in plastic , sluit luchtdicht af en breng dit als hechtgebonden afval naar een plaatselijk containerpark. Voor hechtgebonden toepassingen: Bij verwijdering door doe-het-zelf moet men dit afval dubbel en luchtdicht verpakt aandienen bij het gemeentelijk recyclagepark. Men raadpleegt best op voorhand de voorwaarden van het recyclagepark.

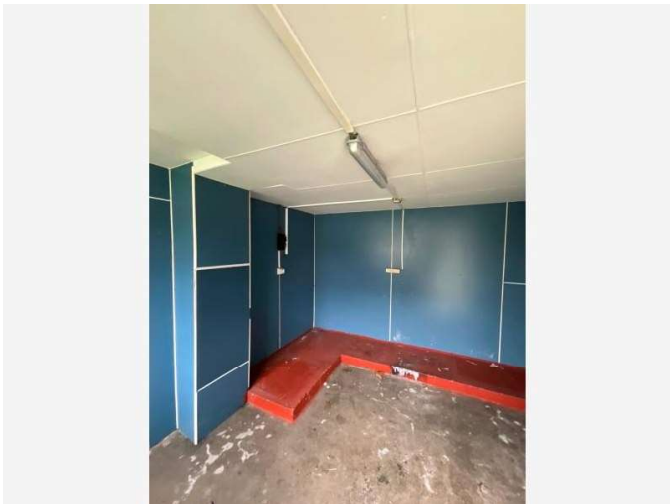
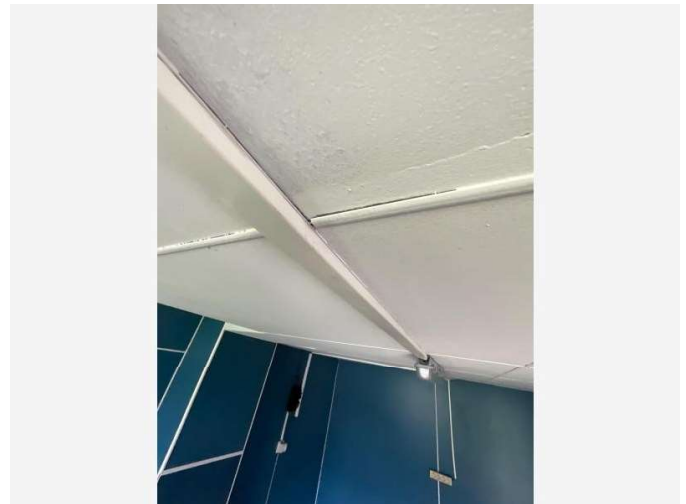
Beschrijving	Glasal plafond
Omgeving	Binnen
Primaire drager	Plafond
Asbestmateriaal	Plaat, paneel, tablet - Geëmailleerd, type Glasal
Bindmiddel van asbestmateriaal	Cement
Gebondenheid op basis van bindmiddel	Hecht
Hoeveelheid (oppervlakte - dikte - aantal)	• 6,00 m ² - 2,00 cm - 1 stuk
Totaal volume	0,12 m ³
Eenvoudig bereikbaar	Ja
Bevestigingswijze	• Geklemd
Identificatiemethode	De asbestdeskundige beoordeelt het materiaal als asbesthoudend, en dit zonder monsternamen.
Destructieve handeling voor identificatie	Nee
Opmerking	<p>De platen zijn visueel /auditief als asbestverdacht beschouwd. Er werd geen staalname uitgevoerd wegens kans op breukvlakken.</p> <p>De vermelde oppervlaktes, diktes, gewichten en volumes betreffen een beredeneerde schatting. Er worden geen rechten verleend aan deze oppervlaktes/diktes/volumes.</p>

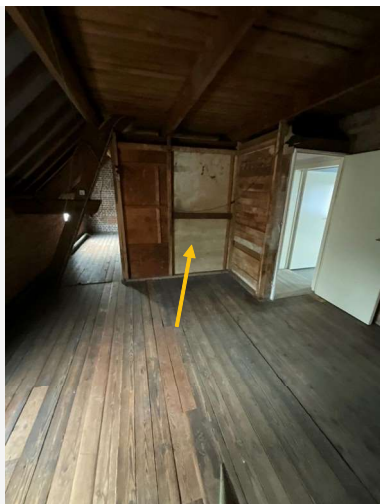
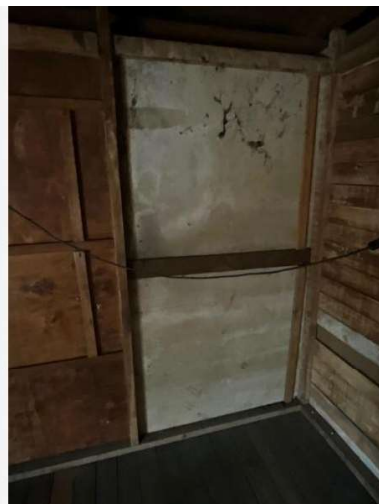
Beschrijving	Cementplaat
Omgeving	Binnen
Primaire drager	Binnenwand
Asbestmateriaal	Plaat, paneel, tablet - Generiek
Bindmiddel van asbestmateriaal	Cement
Gebondenheid op basis van bindmiddel	Hecht
Hoeveelheid (oppervlakte - dikte - aantal)	• 5,00 m ² - 2,00 cm - 1 stuk
Totaal volume	0,10 m ³
Eenvoudig bereikbaar	Ja
Bevestigingswijze	• Geklemd
Identificatiemethode	De asbestdeskundige beoordeelt het materiaal als asbesthoudend, en dit zonder monstername.
Destructieve handeling voor identificatie	Nee
Opmerking	<p>De vermelde oppervlaktes, diktes, gewichten en volumes betreffen een beredeneerde schatting. Er worden geen rechten verleend aan deze oppervlaktes/diktes/volumes.</p> <p>Er bevindt zich een cement plaat in de schouw , mogelijks is dit een asbesthoudende toepassing. Een staal kon niet genomen worden om beschadiging te vermijden (breken van de plaat). Controle/staalname aangewezen bij renovatiewerken.</p>

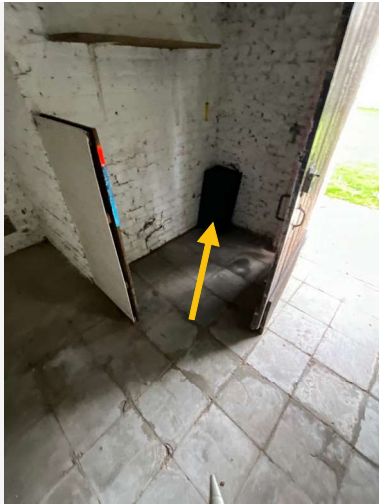
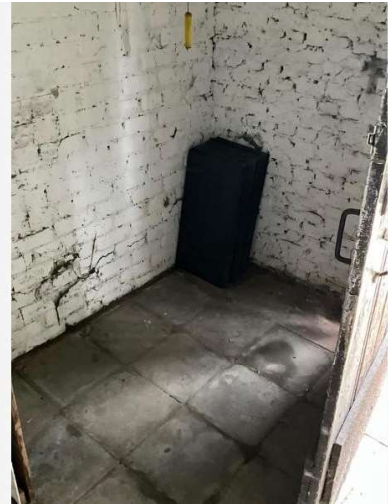
Beschrijving	Dakleien stockage
Omgeving	Binnen
Primaire drager	Vloer
Asbestmateriaal	Dak- en gevelbekleding - Lei, shingle
Bindmiddel van asbestmateriaal	Cement
Gebondenheid op basis van bindmiddel	Hecht
Hoeveelheid (oppervlakte - aantal)	<ul style="list-style-type: none">• 3,00 m² - 1 stuk
Totale oppervlakte	3,00 m ²
Eenvoudig bereikbaar	Ja
Bevestigingswijze	<ul style="list-style-type: none">• Geklemd• Genageld, geniet
Identificatiemethode	Een monstername door de asbestdeskundige met laboanalyse door een asbestlabo.
Destructieve handeling voor identificatie	Nee
Opmerking	<p>Er werd een staal genomen van een gestockeerde daklei.</p> <p>De vermelde oppervlaktes, diktes en volumes betreffen een beredeneerde schatting. Er worden geen rechten verleend aan deze oppervlaktes/diktes/volumes.</p>

- Eenvoudige handelingen: mag via doe-het-zelf of door werknemer(s) met opleidingsattest eenvoudige handelingen
EH via doe-het zelf Standaard dragen van de nodige wegwerp beschermingsmiddelen FFP 3 masker , handschoenen en tyvec CAT III type 5-6 , afwasbaar schoeisel Indien mogelijk de ondervloer afdekken , leien voorzichtig verwijderen, extra fixeren, niet breken , niet gooien, onmiddellijk verpakken of voorzichtig in container met asbest bag plaatsen. Voldoende benevelen/bevochtigen tijdens de duur van de werken. Gebruik geen stortkokers. Voor hechtgebonden toepassingen: Bij verwijdering door doe-het-zelf moet men dit afval dubbel en luchtdicht verpakt aandienen bij het gemeentelijk recyclagepark. Men raadpleegt best op voorhand de voorwaarden van het recyclagepark. Indien leien in slechte staat zijn en kans bestaat op breken : Eenvoudige handeling opgeleid personeel , alle werknemer(s) moeten wel beschikken over een opleidingsattest eenvoudige handelingen 8u Zie ook link Zie <https://ovam.vlaanderen.be/wie-mag-wat->

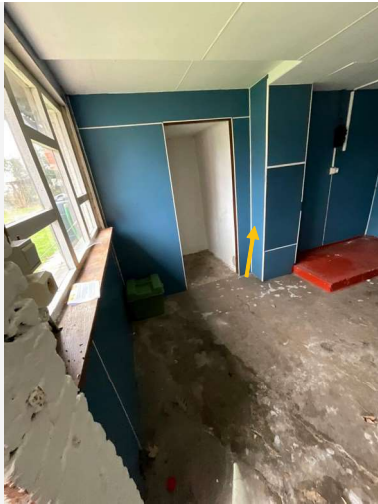
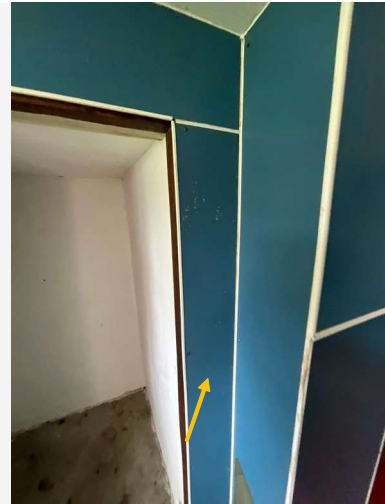
Beschrijving	Glasal muren
Omgeving	Binnen
Primaire drager	Binnenwand
Asbestmateriaal	Plaat, paneel, tablet - Geëmailleerd, type Glasal
Bindmiddel van asbestmateriaal	Cement
Gebondenheid op basis van bindmiddel	Hecht
Hoeveelheid (oppervlakte - dikte - aantal)	• 8,00 m ² - 3,00 cm - 1 stuk
Totaal volume	0,24 m ³
Eenvoudig bereikbaar	Ja
Bevestigingswijze	• Geklemd
Identificatiemethode	De asbestdeskundige beoordeelt het materiaal als asbesthoudend, en dit zonder monsternamen.
Destructieve handeling voor identificatie	Nee
Opmerking	<p>De platen zijn visueel /auditief als asbestverdacht beschouwd. Er werd geen staalname uitgevoerd wegens kans op breukvlakken.</p> <p>De vermelde oppervlaktes, diktes, gewichten en volumes betreffen een beredeneerde schatting. Er worden geen rechten verleend aan deze oppervlaktes/diktes/volumes.</p>

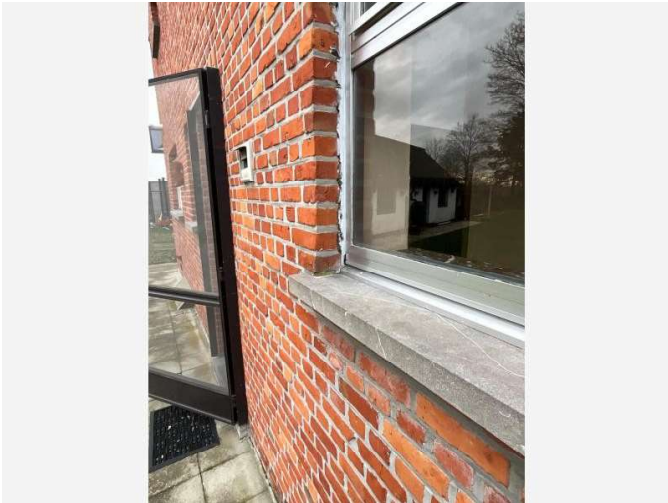
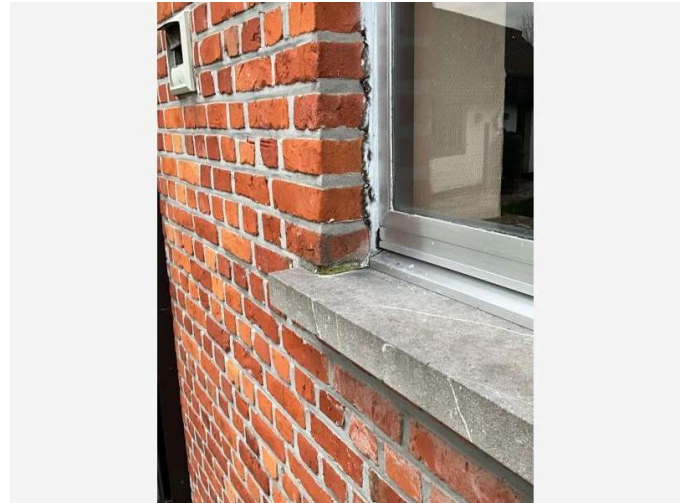
Fiche 21: Kit aluminium raam

Beschrijving	Kit aluminium raam
Omgeving	Buiten
Primaire drager	Wandopening verticaal (raam, deur, ...)
Bindmiddel van materiaal	Kitten, mastiek, pasta
Gebondenheid op basis van bindmiddel	Hecht
Hoeveelheid (gewicht - aantal)	<ul style="list-style-type: none">• 5,00 kg - 1 stuk
Totaal gewicht	5,00 kg
Identificatiemethode	Een monstername door de asbestdeskundige met laboanalyse door een asbestlabo.
Destructieve handeling voor identificatie	Nee
Opmerking	Notitie hoeveelheden betreft +/- Het gewicht en lm is een berekeneerde schatting. Er worden geen rechten verleend aan deze oppervlaktes. De dikte is een schatting die voorkomt uit de monsterplaatsen en is daarom niet altijd representatief

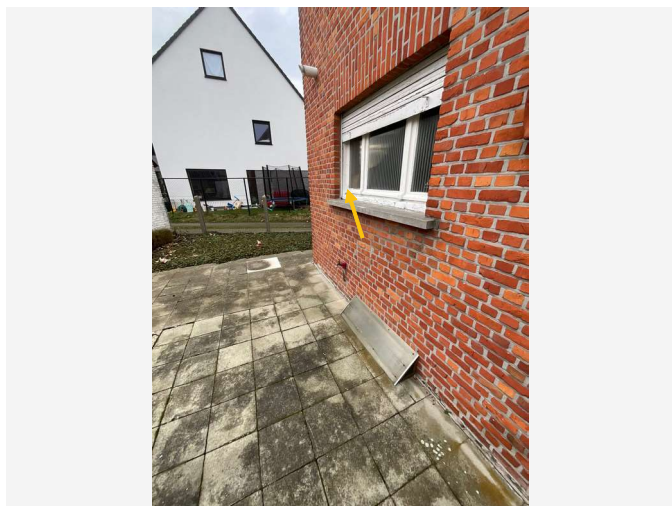
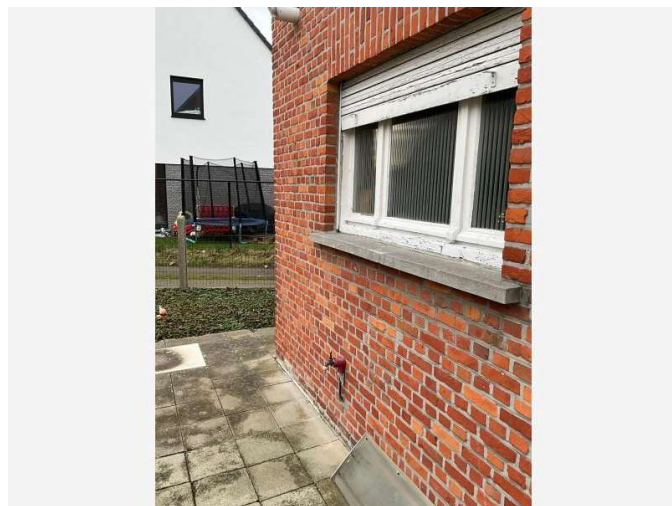
Beschrijving	Stopverf woning
Omgeving	Buiten
Primaire drager	Wandopening verticaal (raam, deur, ...)
Bindmiddel van materiaal	Kitten, mastiek, pasta
Gebondenheid op basis van bindmiddel	Hecht
Hoeveelheid (gewicht - aantal)	<ul style="list-style-type: none">• 2,00 kg - 1 stuk
Totaal gewicht	2,00 kg
Identificatiemethode	Een monstername door de asbestdeskundige met laboanalyse door een asbestlabo.
Destructieve handeling voor identificatie	Nee
Opmerking	<p>Hoeveelheden betreft 10 lm.</p> <p>Het gewicht en lm is een berekeneerde schatting. Er worden geen rechten verleend aan deze oppervlaktes. De dikte is een schatting die voorkomt uit de monsterplaatsen en is daarom niet altijd representatief.</p>

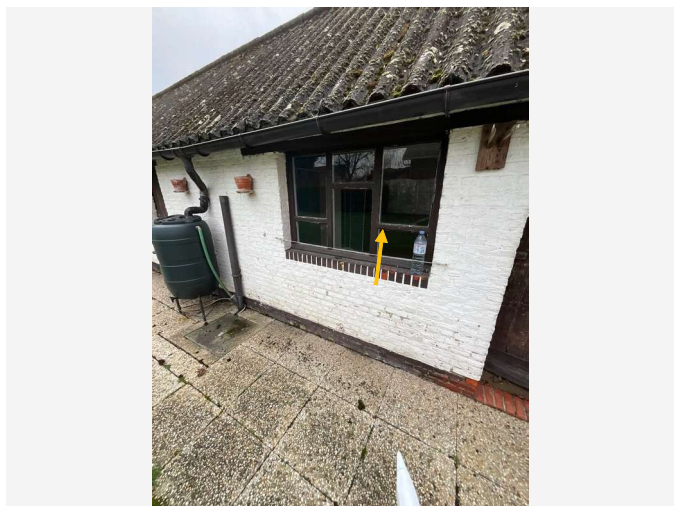
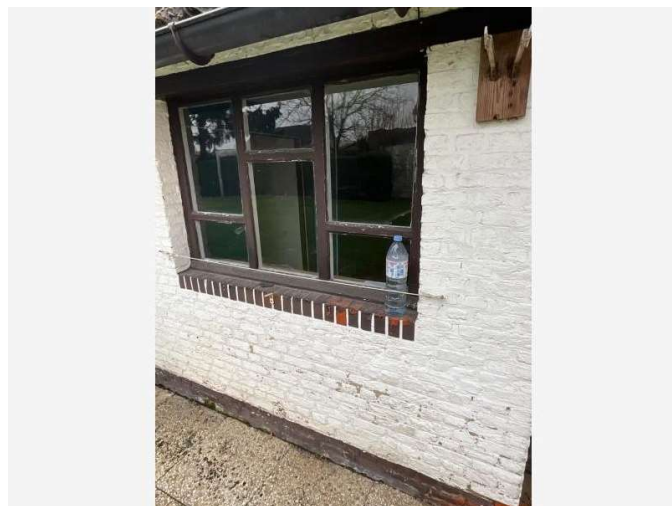
Beschrijving	Stopverf tuinhuis
Omgeving	Grenst aan binnen- en buitenlucht
Primaire drager	Wandopening verticaal (raam, deur, ...)
Bindmiddel van materiaal	Kitten, mastiek, pasta
Gebondenheid op basis van bindmiddel	Hecht
Hoeveelheid (gewicht - aantal)	<ul style="list-style-type: none">• 1,98 kg - 1 stuk
Totaal gewicht	1,98 kg
Identificatiemethode	Een monstername door de asbestdeskundige met laboanalyse door een asbestlabo.
Destructieve handeling voor identificatie	Nee
Opmerking	hoeveelheden betreft 15 lm Het gewicht en lm is een bereedeneerde schatting. Er worden geen rechten verleend aan deze oppervlaktes. De dikte is een schatting die voorkomt uit de monsterplaatsen en is daarom niet altijd representatief.

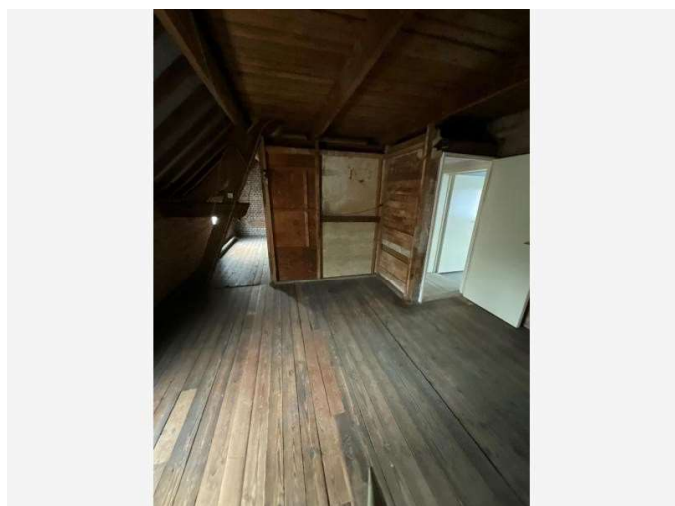
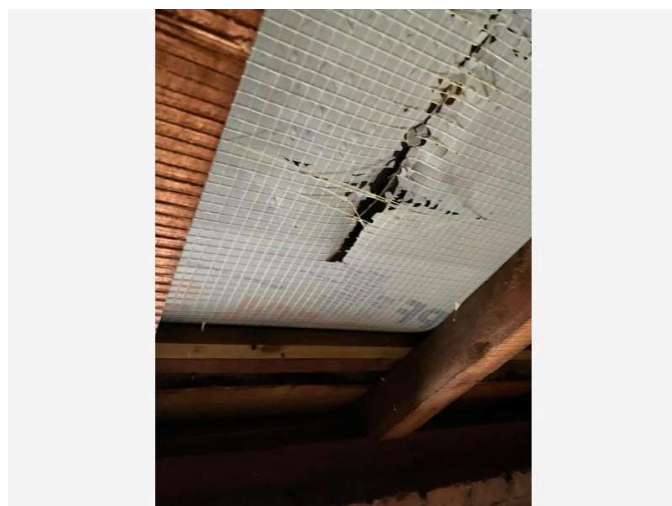
Beschrijving	Notitie	Terug te vinden op plannen
Fiche 25: Onderdak soepel	Het onderdak is soepel en is bij deze niet asbest verdacht	Plan 1.5: Woning plan
Fiche 26: Leidingisolatie: niet verdacht	De thermische isolatie is visueel als niet-asbestverdacht beoordeeld.	Plan 1.3: Plan v+1 Plan 1.6: Plan kelder
