# Asbestinventarisatetest

Ferdinand Kinnenstraat 117, 1950 Kraainem

Attestnummer : 20260827-000016.000

**Niet-asbestveilig**

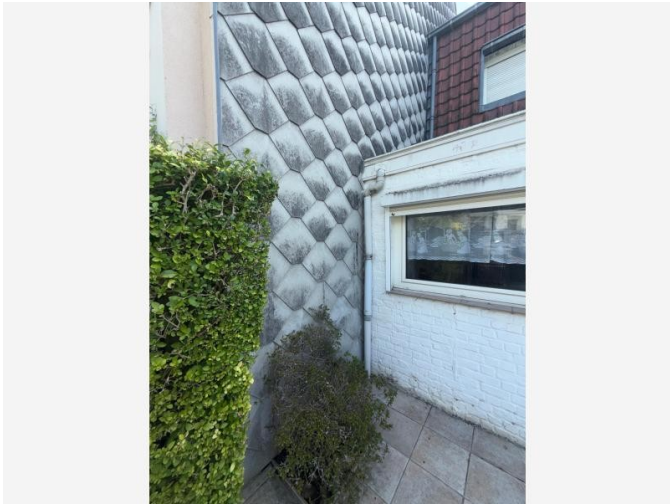
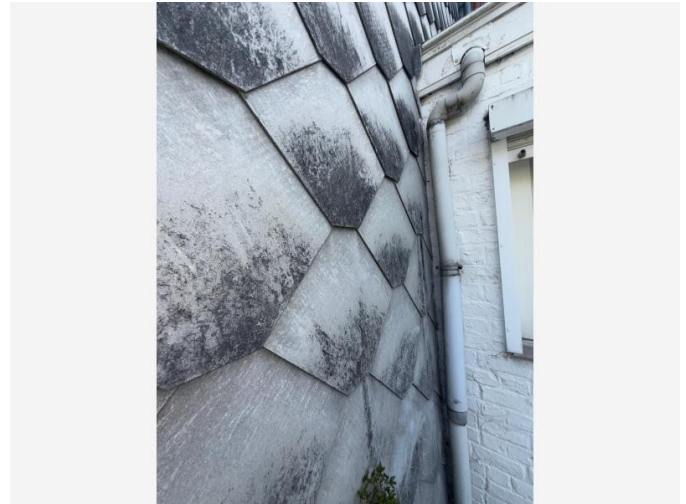
Het asbestmateriaal valt onder de mijlpaal van 2034.

Verwijderen

| Eindbeoordeling materiaalrisico | Laag materiaalrisico en/of verlaagde kans op vezelvrijgave |

| Gebondenheid | Categorie 1: hechtgebonden in oorsprong |
| Asbestsoort (vezeltype) | Alleen chrysotiel aanwezig |
| Asbestconcentratie | Laag (< 50%) |
| Afschermingsgraad van het gehele materiaal | Geheel of deels vrij aan de buitenlucht, maar geen contact met binnenlucht |
| Toestand van het materiaal | Licht beschadigd, licht verweerd. Intacte calciumsilicaatplaat of materiaal met categorie 3-gebondenheid |

| # | Type | Referentie | Resultaat |
|---|---|---|---|
| 1.1 | Puntmonster | 26357/05 | Chrysotiel |

| Beschrijving | Gevel leien op de perceelgrens |
| Asbestmateriaal | Dak- en gevelbekleding - Lei, shingle |

- Zorg voor een veilig beheer. Vermijd het beschadigen van het asbestmateriaal. Controleer de toestand jaarlijks op wijzigingen.
- Hemelwater dat afspoelt van asbestcement daken of gevels kan asbestdeeltjes bevatten. Gebruik het enkel voor gesloten circuits (bv. spoelen toiletten). Reinig na het vervangen van het dak of de gevel de dakgoten en regenwaterput of -ton om asbesthoudend sediment of slib te verwijderen
- Voer bijkomende staalname(s) uit.

- Eenvoudige handelingen: mag via doe-het-zelf of door werknemer(s) met opleidingsattest eenvoudige handelingen  
De techniek van de eenvoudige handelingen mag worden toegepast bij de verwijdering van deze toepassing .

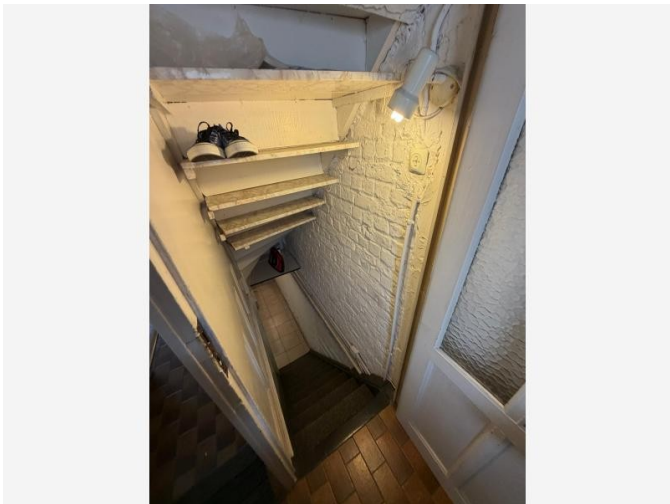
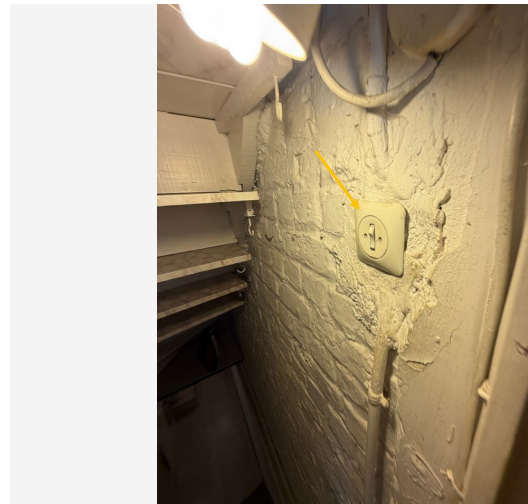
Het asbestmateriaal valt onder de mijlpaal van 2040.

Zorgvuldig beheren

| Eindbeoordeling materiaalrisico | Laag materiaalrisico en/of verlaagde kans op vezelvrijgave |

| Asbestsoort (vezeltype) | Crocidoliet aanwezig |
| Toestand van het materiaal | Onbeschadigd, niet verweerd |

| Beschrijving | Elektrische bakelieten materialen 13/05/2026 |
| Opmerking | <p>Deze oppervlakte, volumes en gewichten zijn niet gemeten, maar gescha( de opgegeven hoeveelheden mogen niet gebruikt worden als maatstaf van heffing).</p> <p>de elektrische toepassingen zijn zekeringskasten , schakelaars en stopcontacten .</p> |

- Zorg voor een veilig beheer. Vermijd het beschadigen van het asbestmateriaal. Controleer de toestand jaarlijks op wijzigingen.
- Voer bijkomende staalname(s) uit.

- Eenvoudige handelingen: mag via doe-het-zelf of door werknemer(s) met opleidingsattest eenvoudige handelingen  
De techniek van de eenvoudige handelingen mag worden toegepast bij de verwijdering van deze toepassing .
  - Vermijd het breken van de asbesttoepassing om vezelvrijgaven te vermijden .
  - Gebruik de correcte persoonlijke beveiligingsmiddelen .
  - Gebruik een stofmasker van met een FFP3 kwaliteit of beter ,

Let op ! alles wat betrekking heeft tot de aansluiting van de netbeheerden mag u niet zelf verwijderen .

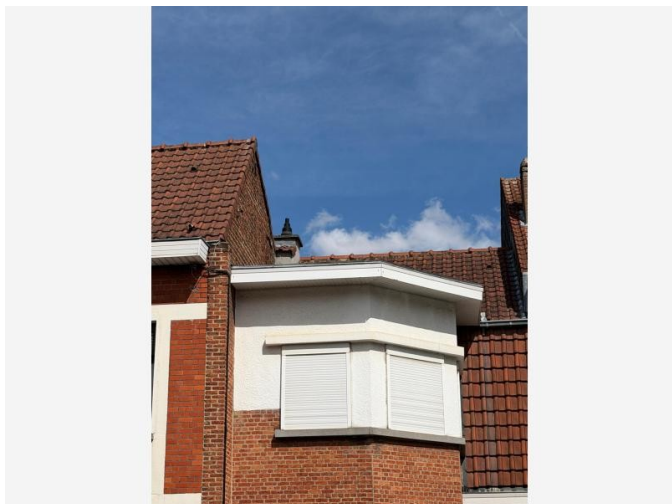
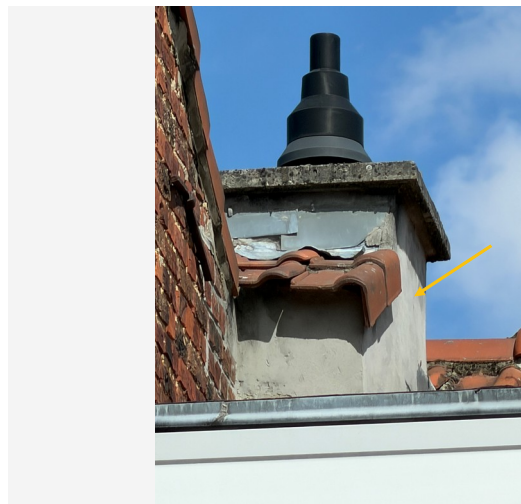
Het asbestmateriaal valt onder de mijlpaal van 2040.

Zorgvuldig beheren

| Eindbeoordeling materiaalrisico | Laag materiaalrisico en/of verlaagde kans op vezelvrijgave |

| Asbestsoort (vezeltype) | Crocidoliet aanwezig |
| Toestand van het materiaal | Licht beschadigd, licht verweerd. Intacte calciumsilicaatplaat of materiaal met categorie 3-gebondenheid |

| Beschrijving | Cementering schoorsteen |
| Opmerking | <p>De schoorsteen is hoger als 3,5 m bereikbaar van een veilige ondergrond. Hierdoor konden er geen stalen genomen worden van de Cementering.</p> <p>Deze oppervlakte, volumes en gewichten zijn niet gemeten, maar geschat ( de opgegeven hoeveelheden mogen niet gebruikt worden als maatstaf van heffing).</p> |

- Zorg voor een veilig beheer. Vermijd het beschadigen van het asbestmateriaal. Controleer de toestand jaarlijks op wijzigingen.
- Voer bijkomende staalname(s) uit.

- Hermetische zone (erkend asbestverwijderaar)  
Dit betreft een niet-hechtgebonden binnentoepassing. Enkel verwijdering in hermetische zone door erkend verwijderaar mogelijk

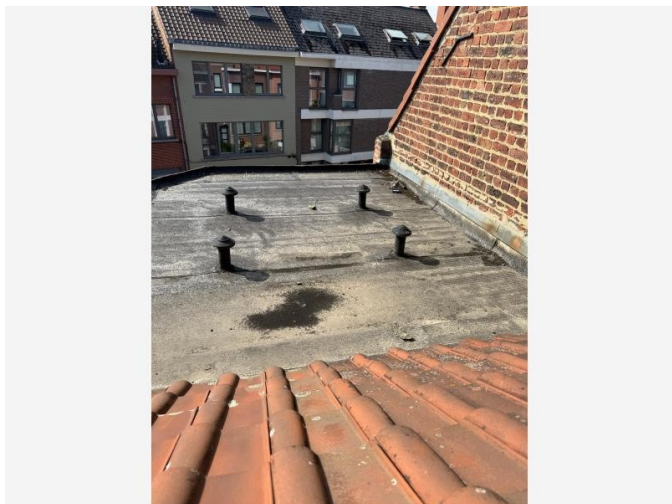
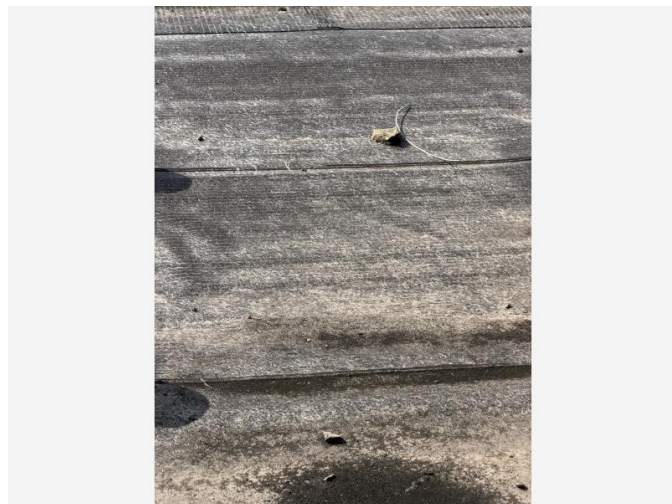
Het asbestmateriaal valt onder de mijlpaal van 2040.

Zorgvuldig beheren

| Opmerking | <p>om lekschade te vermijden werden er geen stalen genomen van de roofing .</p> <p>roofing kan asbest houdend zijn .</p> <p>zonder bijkomende bewijsstukken word deze als asbest verdacht aanschouwd .</p> <p>Deze oppervlakte, volumes en gewichten zijn niet gemeten, maar geschat ( de opgegeven hoeveelheden mogen niet gebruikt worden als maatstaf van heffing).</p> |

- Zorg voor een veilig beheer. Vermijd het beschadigen van het asbestmateriaal. Controleer de toestand jaarlijks op wijzigingen.
- Voer bijkomende staalname(s) uit.

- Eenvoudige handelingen: enkel door erkend asbestverwijderaar  
De techniek van de eenvoudige handelingen mag worden toegepast bij de verwijdering van deze toepassing .

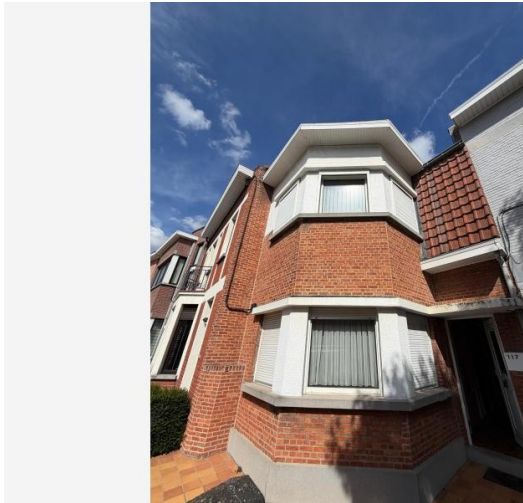
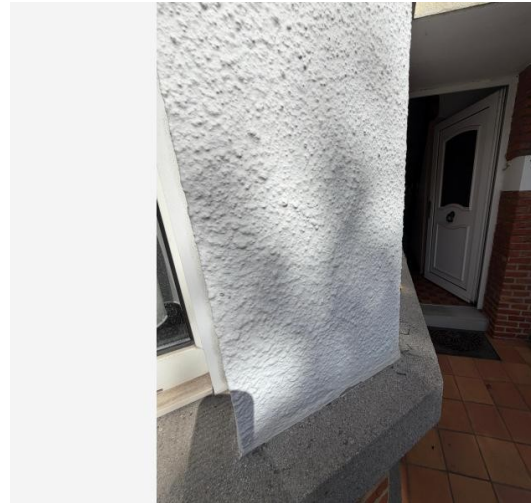
## Fiche 7: \* Cementering muren voorgevel

Geen asbest

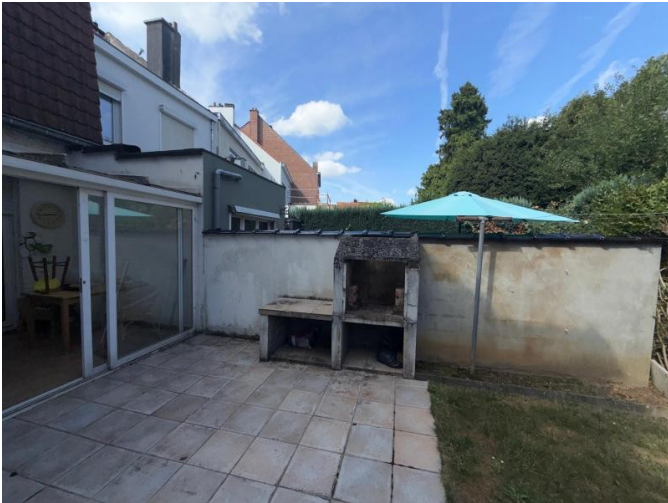
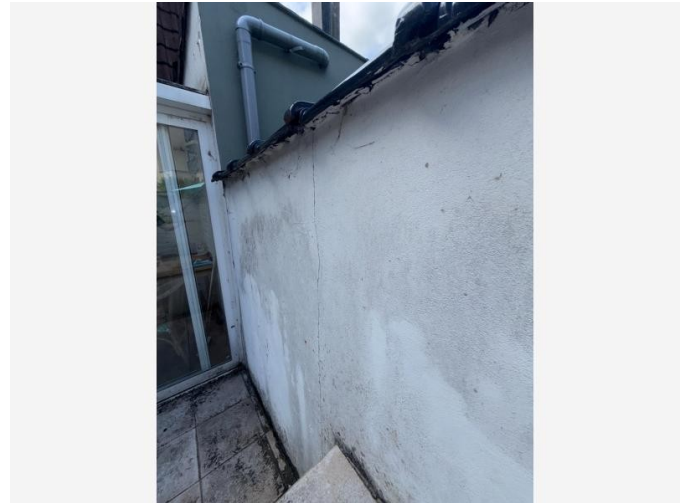
## Fiche 8: Cementering muren tuin

Geen asbest

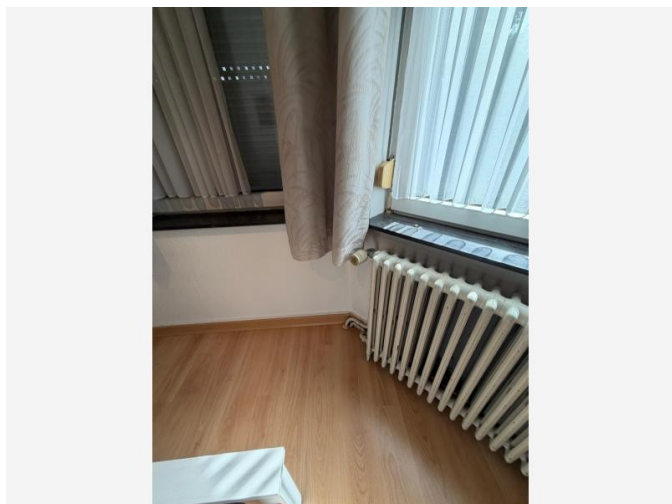
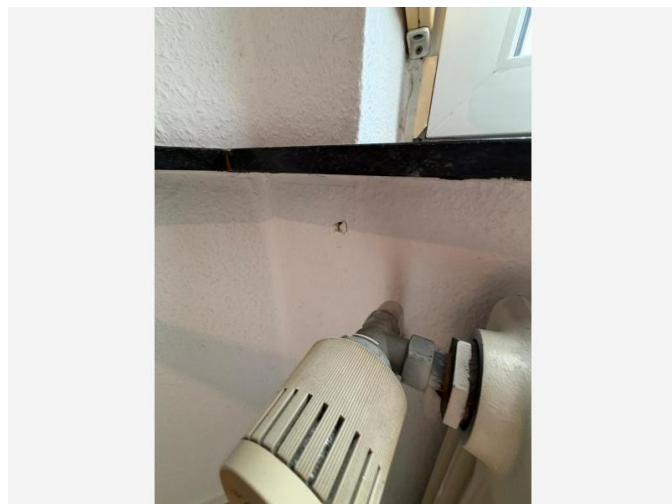
## Fiche 9: - Pleisterwerk muren

Geen asbest

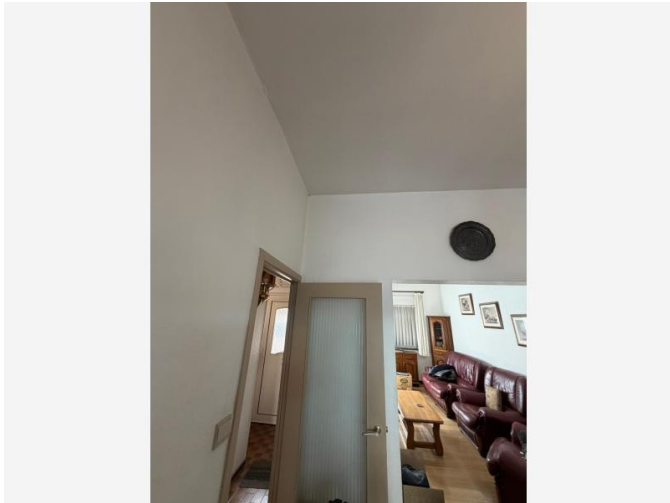
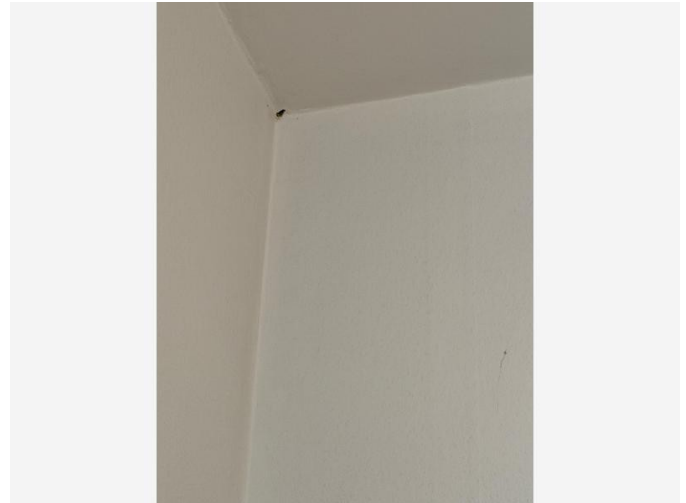
## Fiche 10: - Pleisterwerk plafonds

Geen asbest

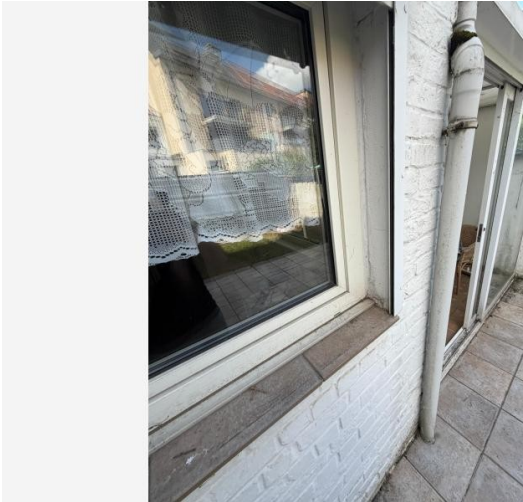
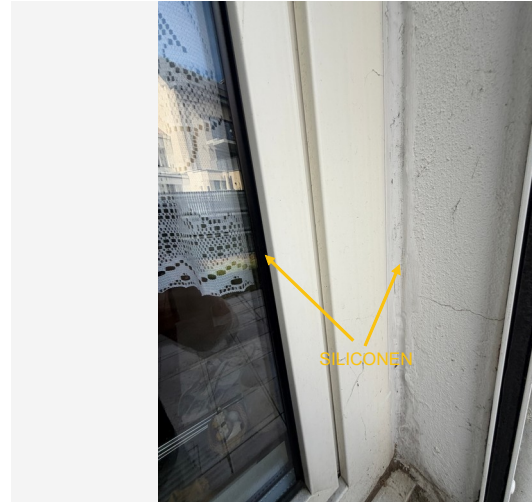
## Fiche 15: - siliconen afdichtmateriaal aan schrijnwerk

| Beschrijving | Notitie | Terug te vinden op plannen |
|---|---|---|
| Fiche 15: - siliconen afdichtmateriaal aan schrijnwerk | er werd aan geen enkel raam of deur verdacht afdichtmateriaal vastgesteld | Plan 1.5: 1ste verdiep<br>Plan 1.7: Gelijksvloer |

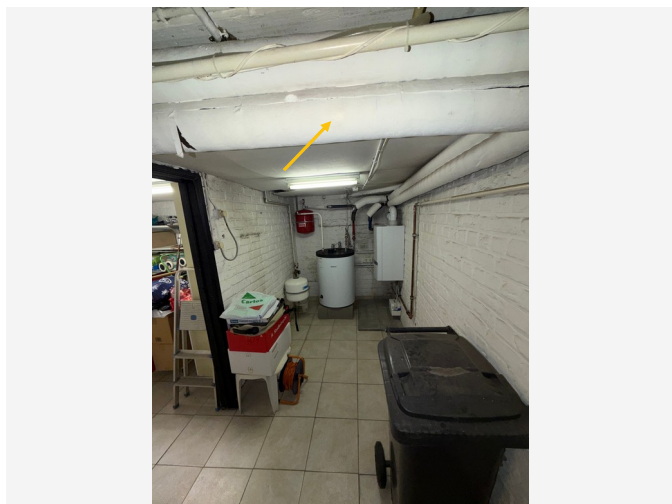
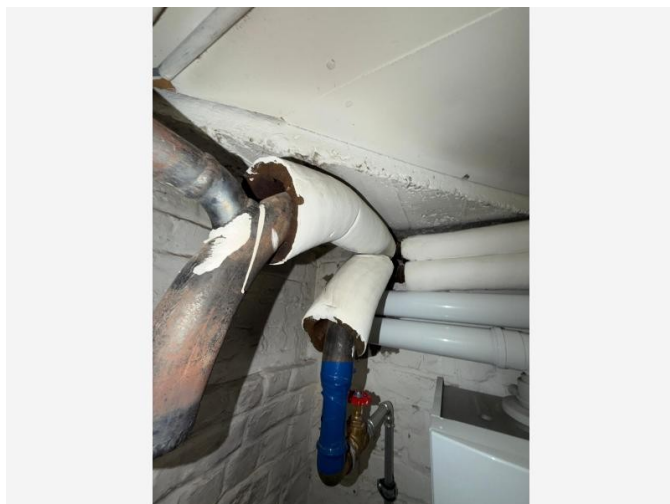
### Fiche 17: -geen verdacht leiding isolatie

| Beschrijving | Notitie | Terug te vinden op plannen |
|---|---|---|
| Fiche 17: -geen verdacht leiding isolatie | Er werd geen verdacht leiding isolatie vastgesteld | Plan 1.9: Kelder |
