# Asbestinventarisatetest

Eektstraat 1A/2, 3111 Rotselaar

Attestnummer : 20240325-000555.000

Uitgegeven op : 25.03.2024

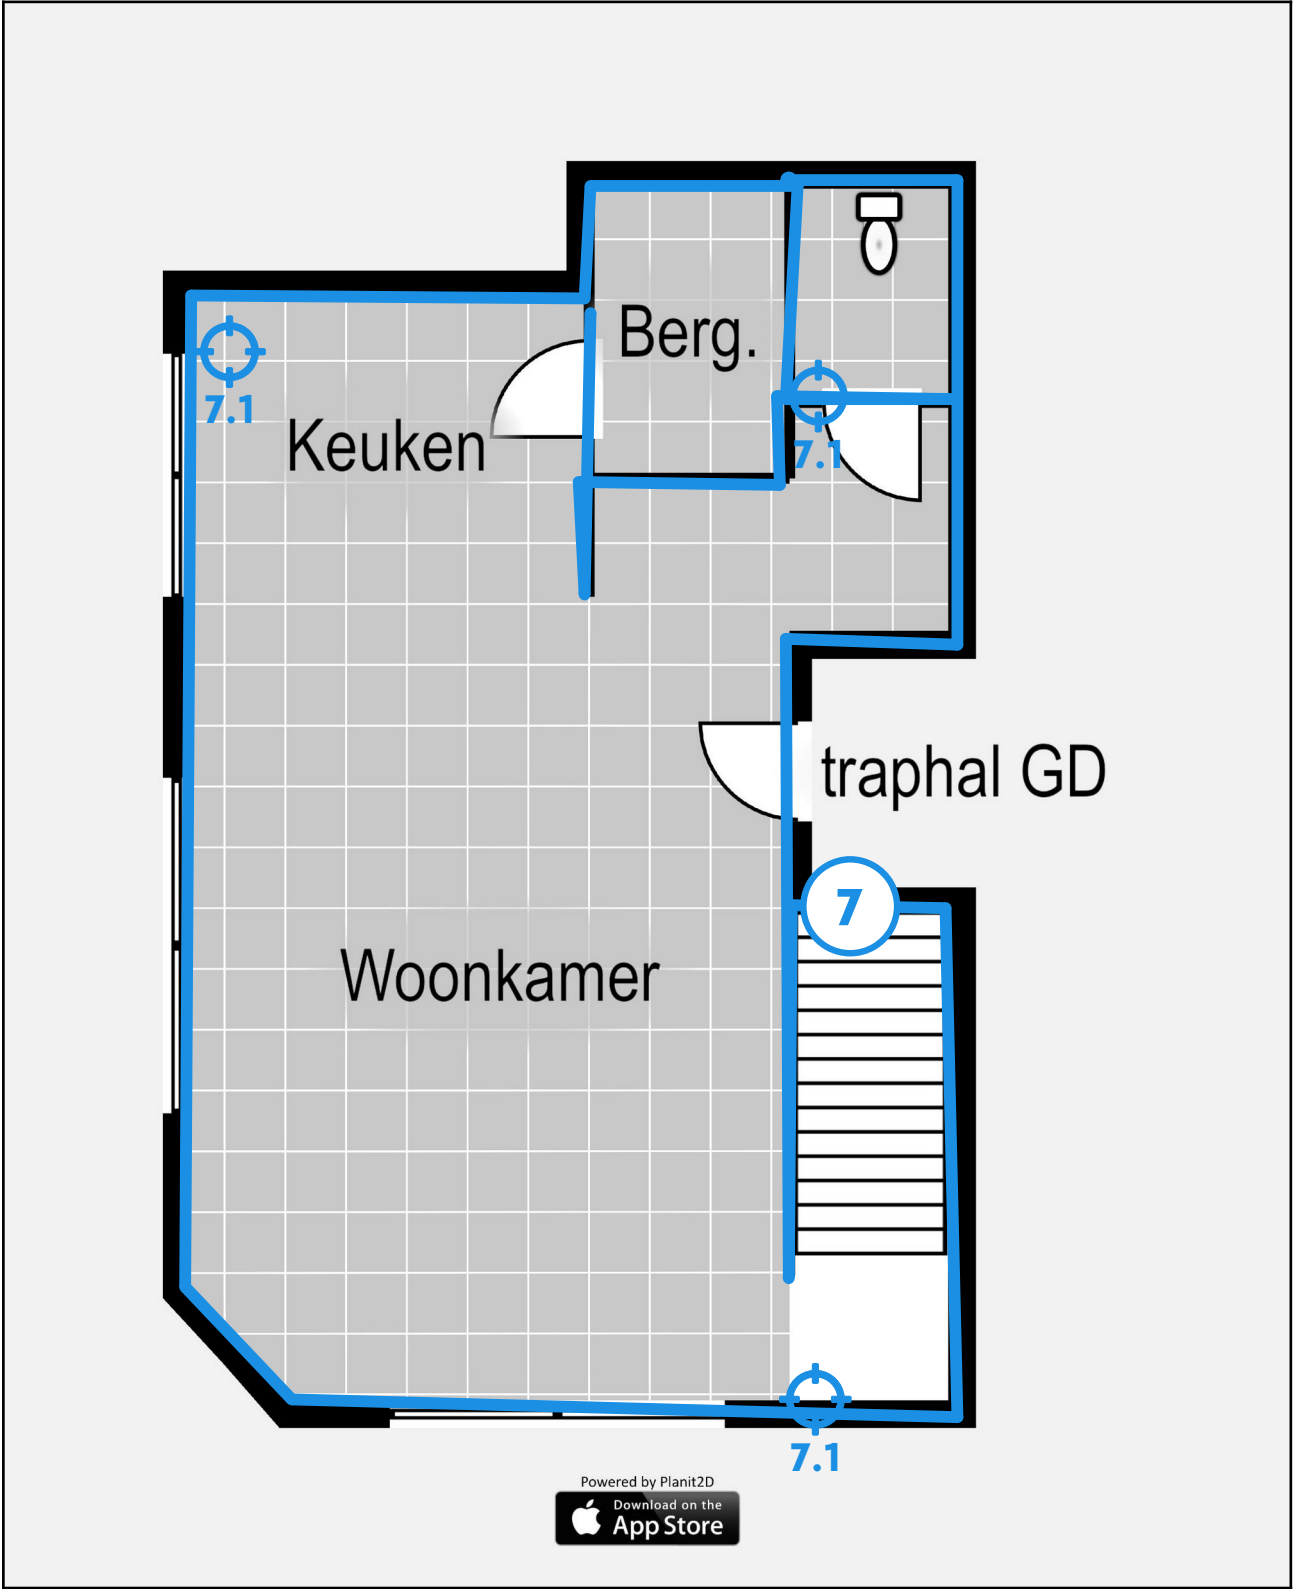
Plan 1.4: VERD1

| 7. Pleisterwerk wanden | Geen asbest | - |
| 7.1 Code: 1.1 | Mengmonster | - |

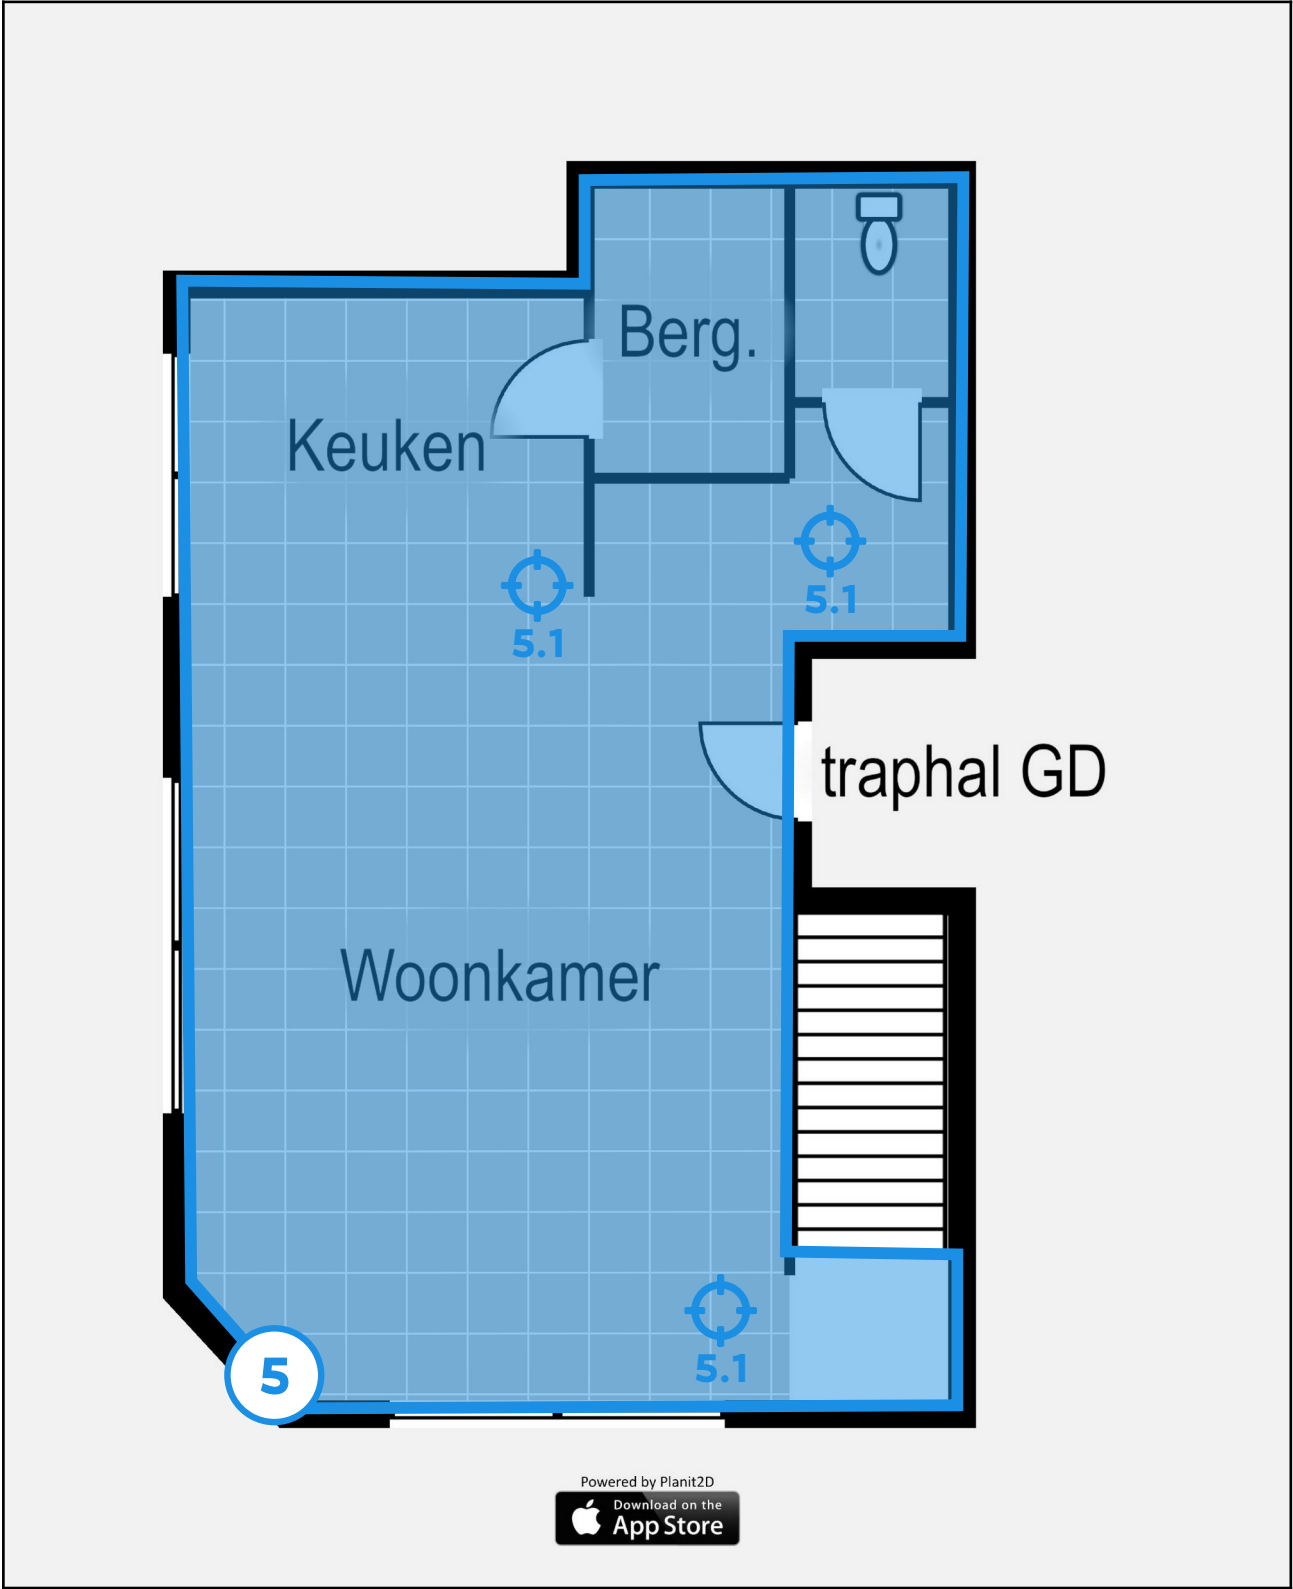
Plan 1.5: VERD1

| 5. Pleisterwerk plafond | Geen asbest | - |
| 5.1 Code: 1.2 | Mengmonster | - |

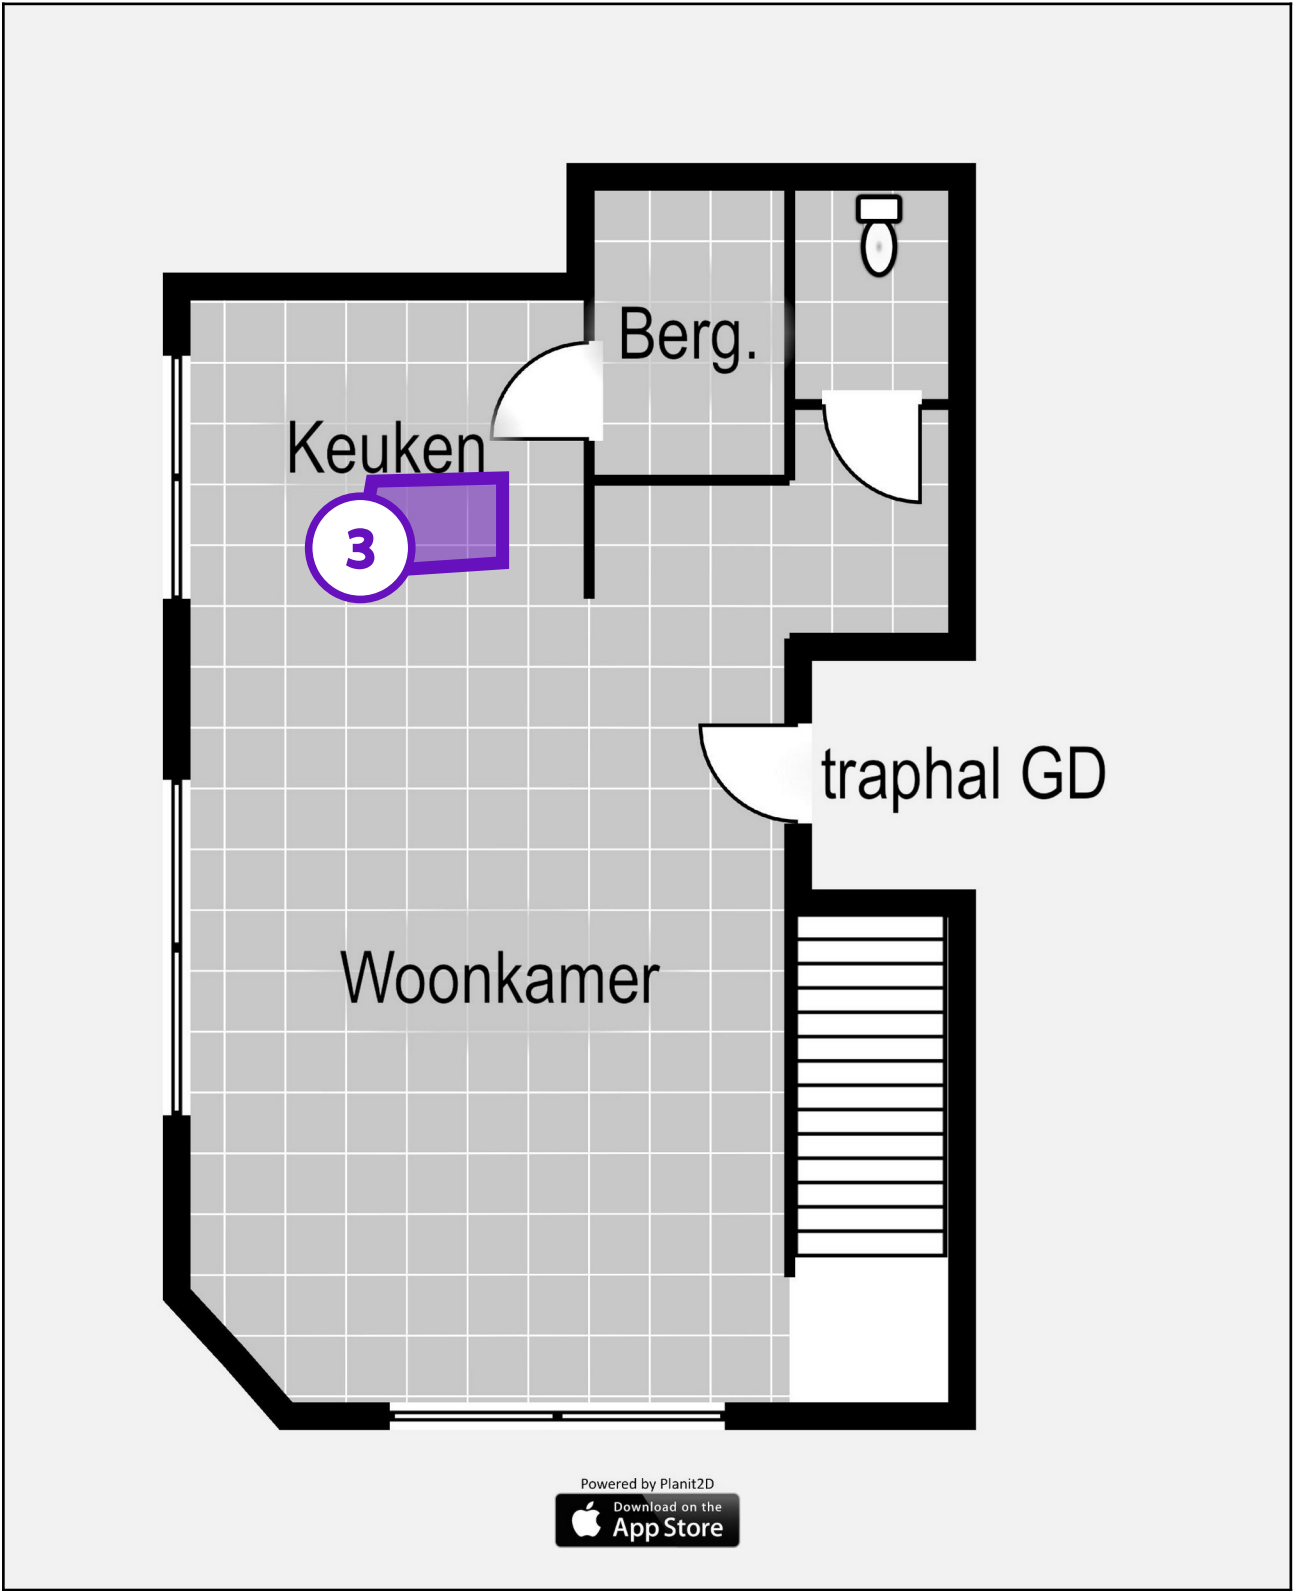
Plan 1.6: VERD1

| 3. Afwasbak keuken (RVS) | Advies | - |

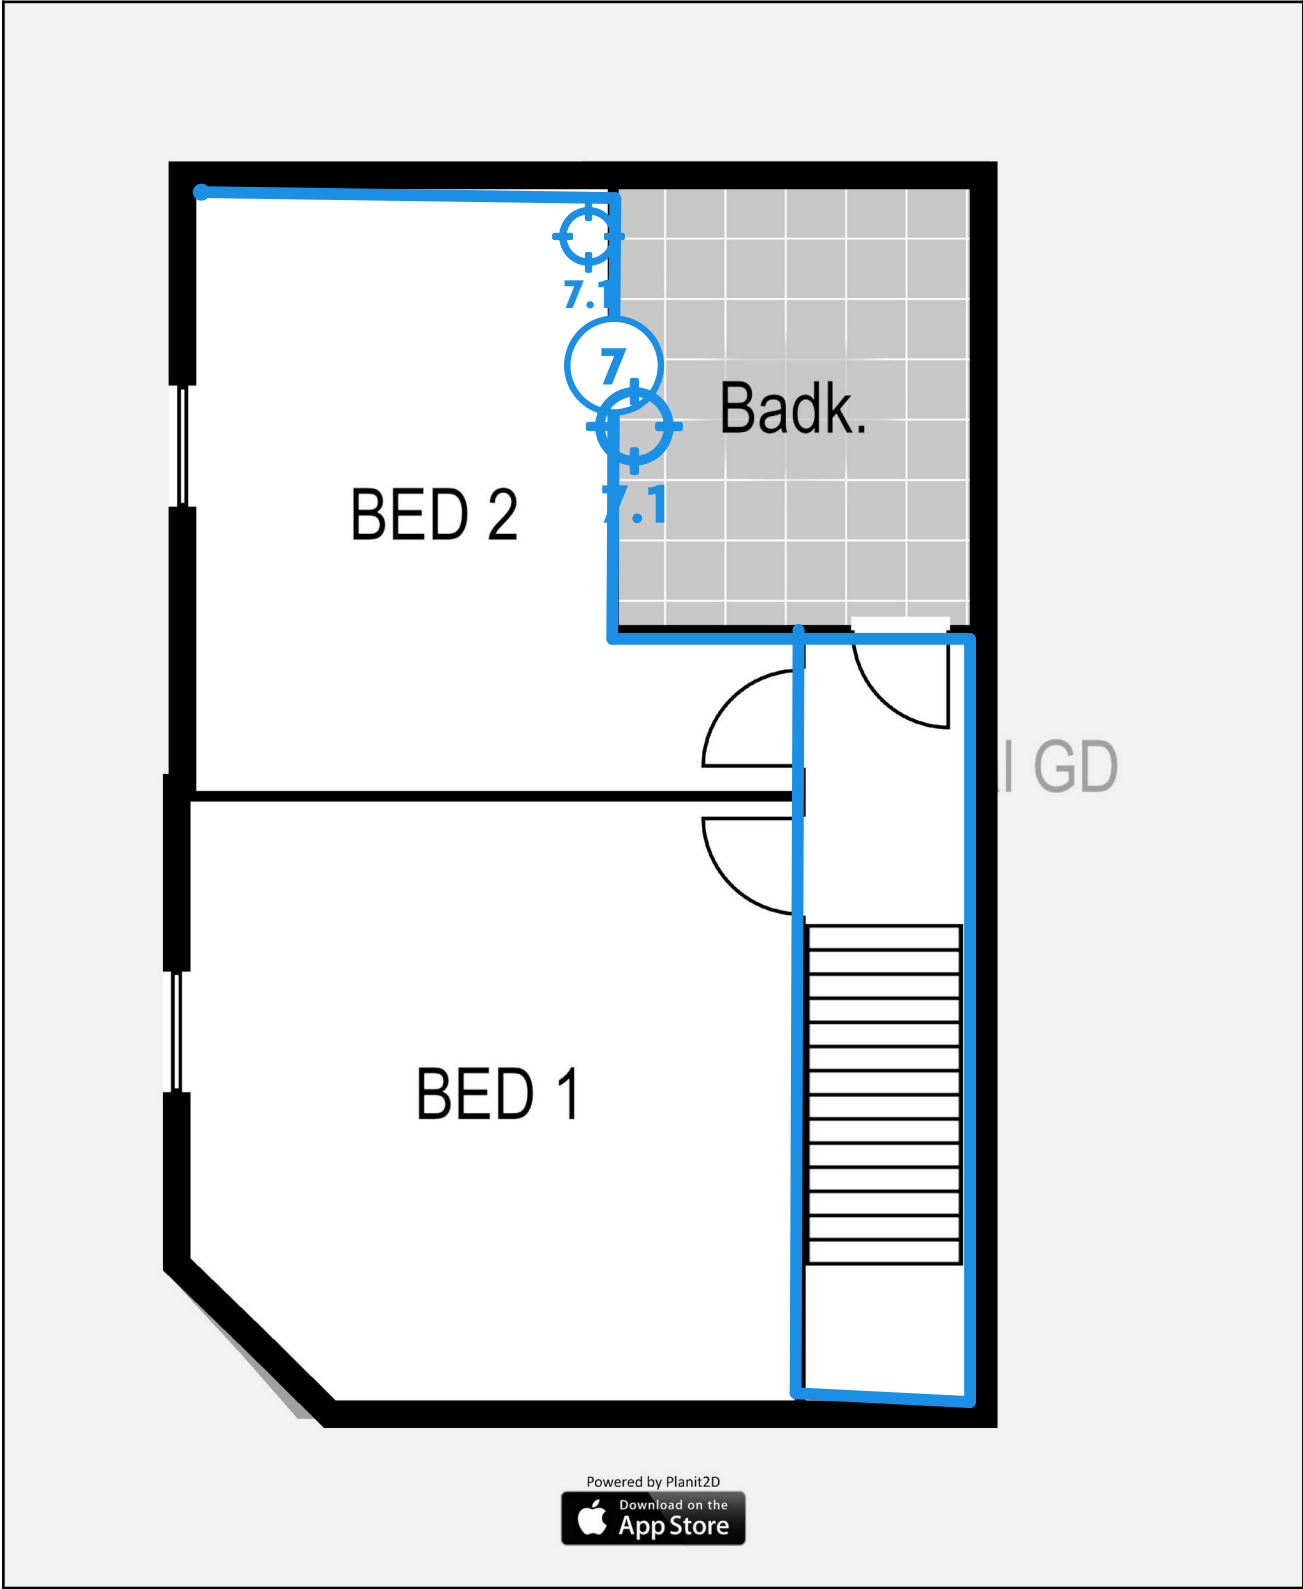
Plan 1.8: VERD2

| 7. Pleisterwerk wanden | Geen asbest | - |
| 7.1 Code: 1.1 | Mengmonster | - |

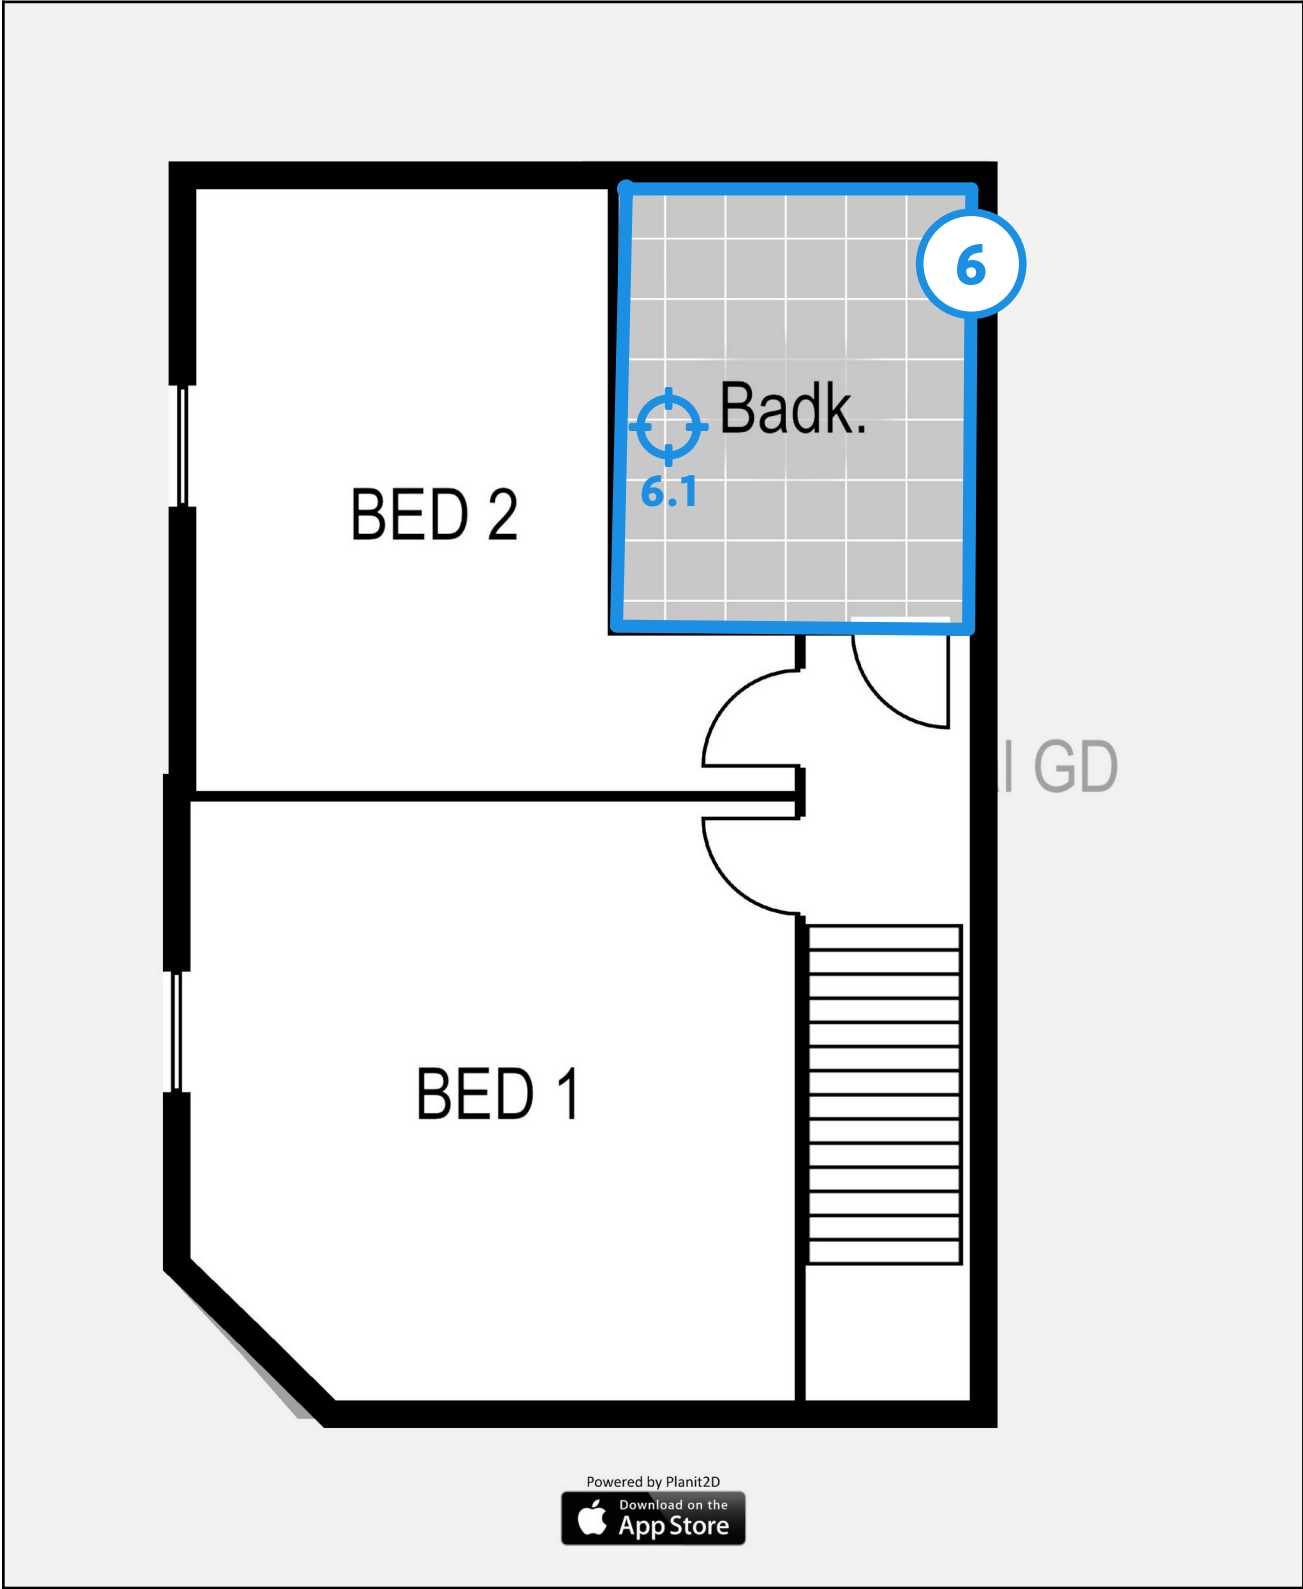
Plan 1.9: VERD2

| 6. Tegelijk badkamer | Geen asbest | - |
| 6.1 Code: 1.3 | Puntmonster | - |

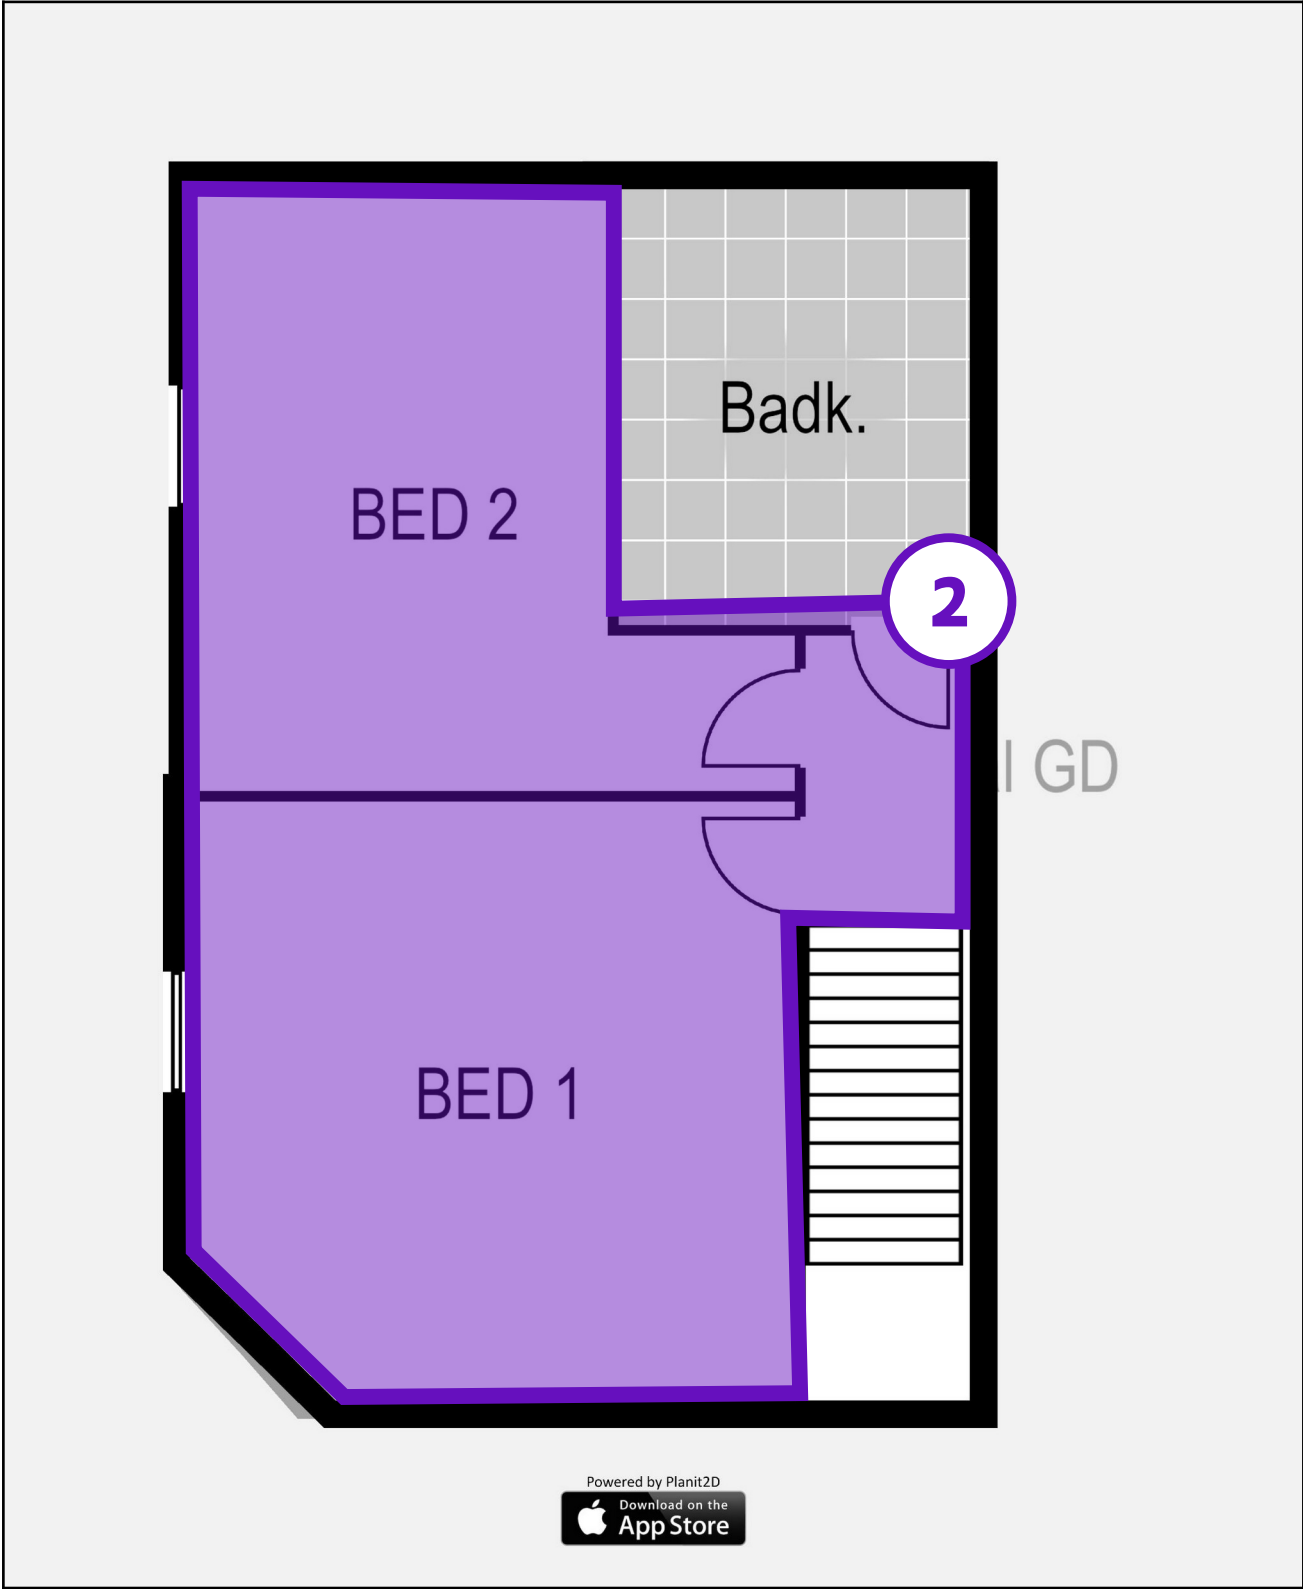
Plan 1.10: VERD2

| 2. Vinyl vloerzeil houtprint (VERD1) | Advies | - |

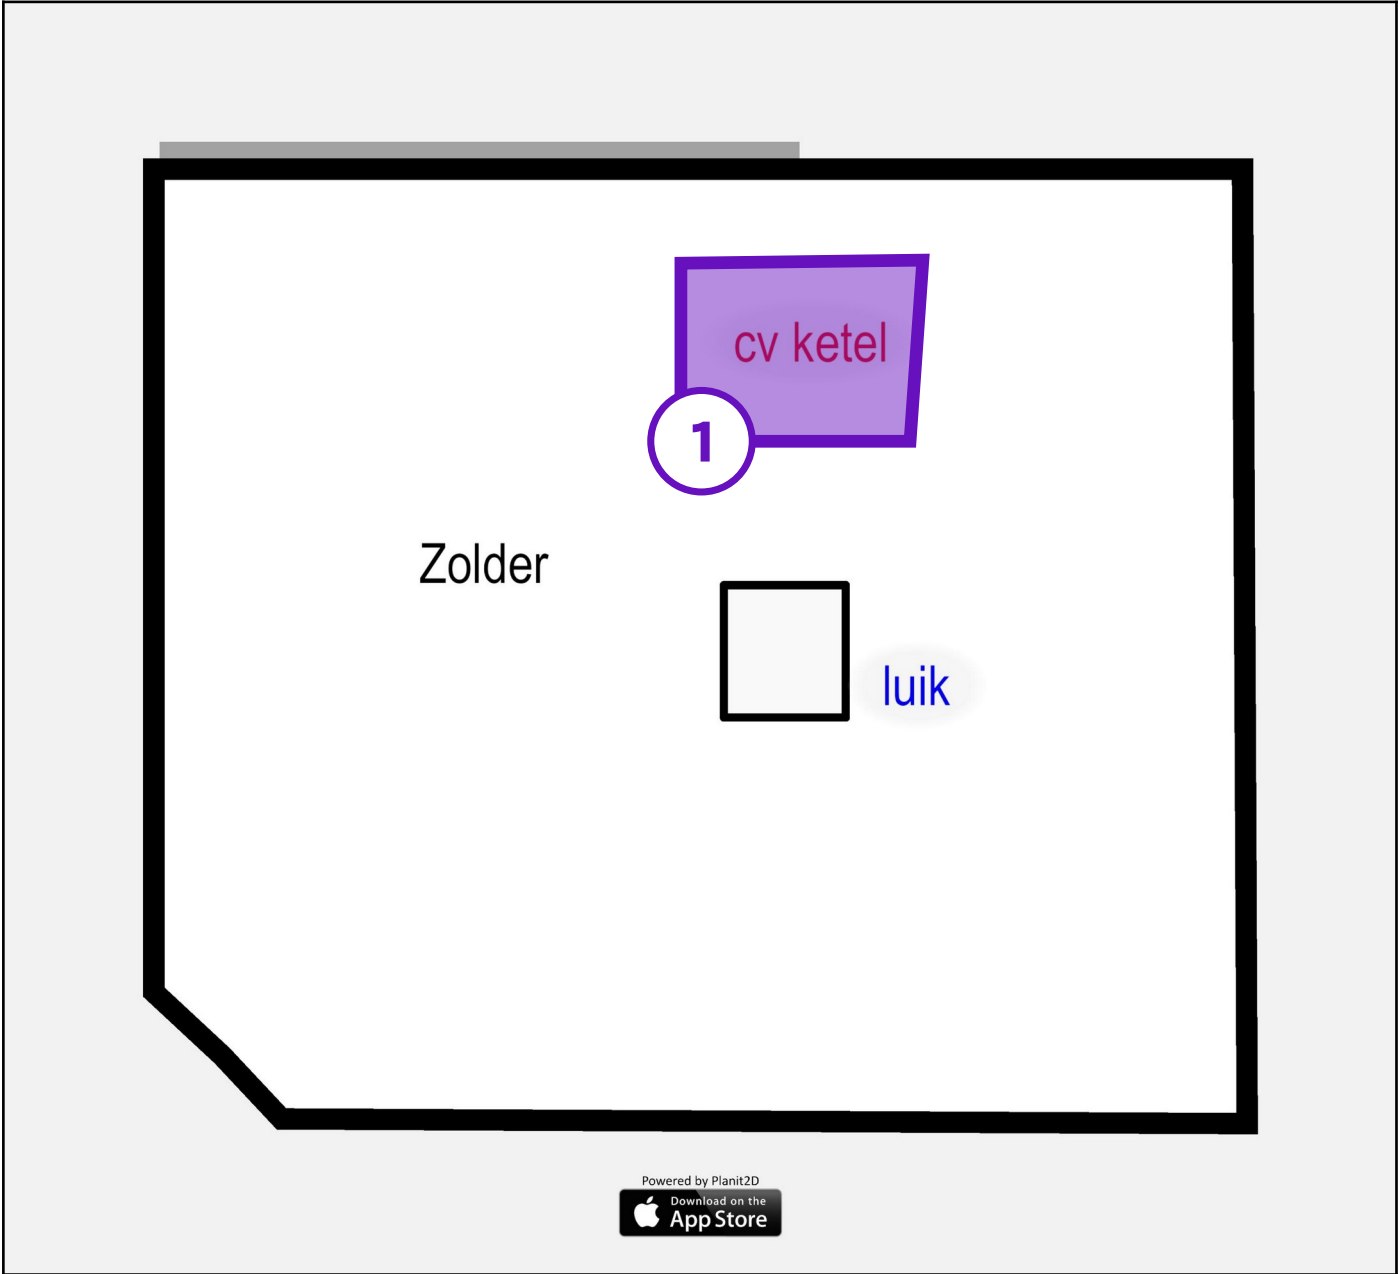
Plan 1.11: VERD3

| Beschrijving | Type | Actie |
|---|---|---|
| 1. CV ketel VAILLANT TURBO TEC PLUS VUW BE | Advies | - |

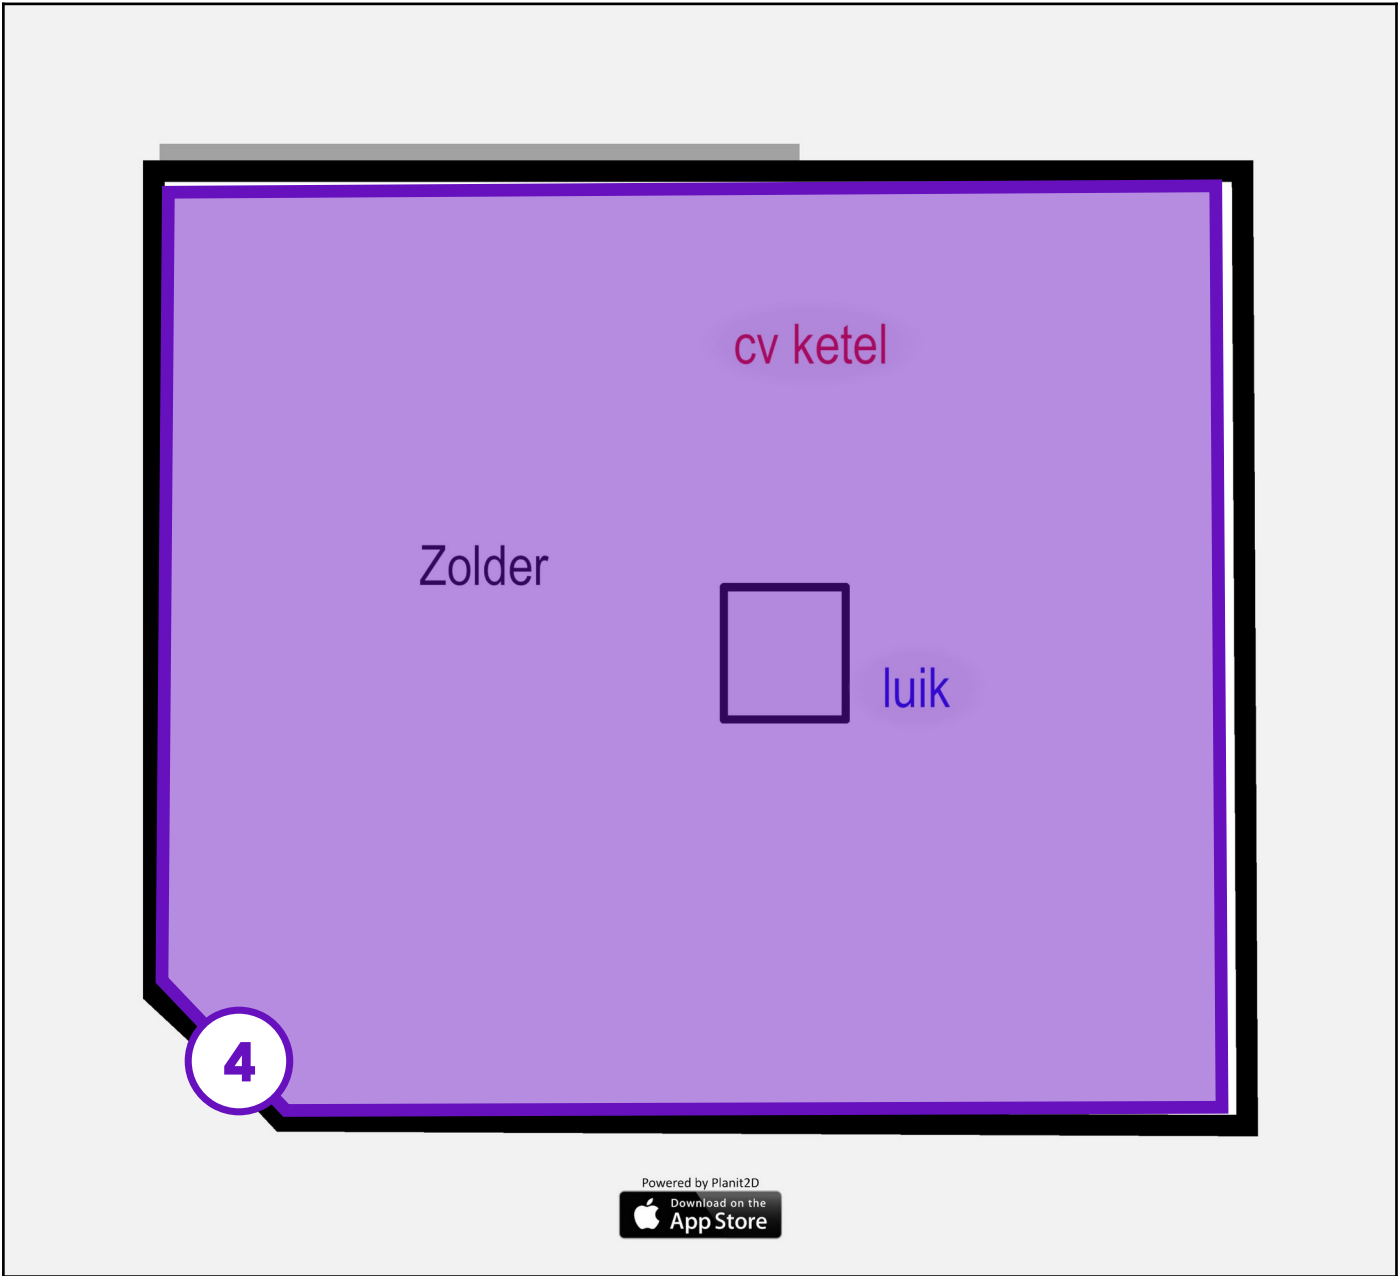
# Plan 1.12: VERD3

| Beschrijving | Type | Actie |
|---|---|---|
| 4. Zolderruimte | Advies | - |

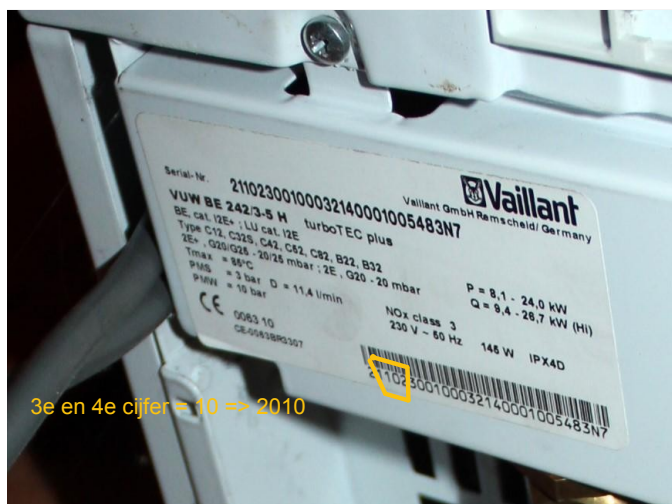
Vrije foto

De CV gaswandketel VAILLANT TURBO TEC PLUS gesitueerd in de zolderruimte met serienummer 21102300100032140001005483N7 is van 2010 en is asbestveilig. Het derde en vierde cijfer van het serienummer bestaande uit 28 tekens geeft het bouwjaar weer.

10 =>2010

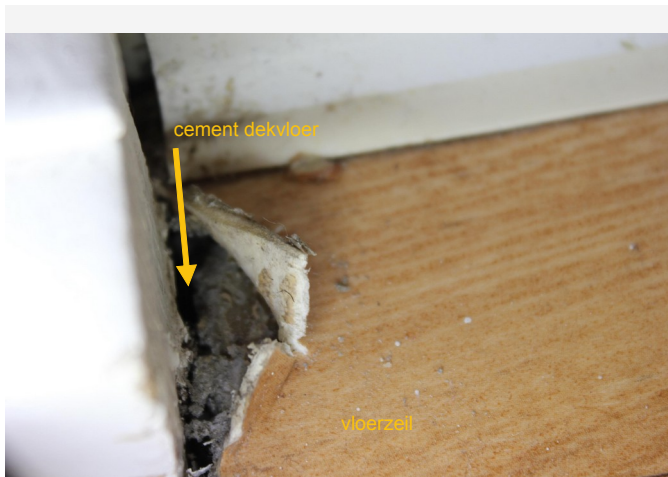
Vrije foto

Het vinyl vloerzeil houtprint (VERD1) is asbestveilig. Er kon ter hoogte van de aansluiting met de trap op een reeds aanwezige beschadiging een inspectie van de onderlaag uitgevoerd worden.

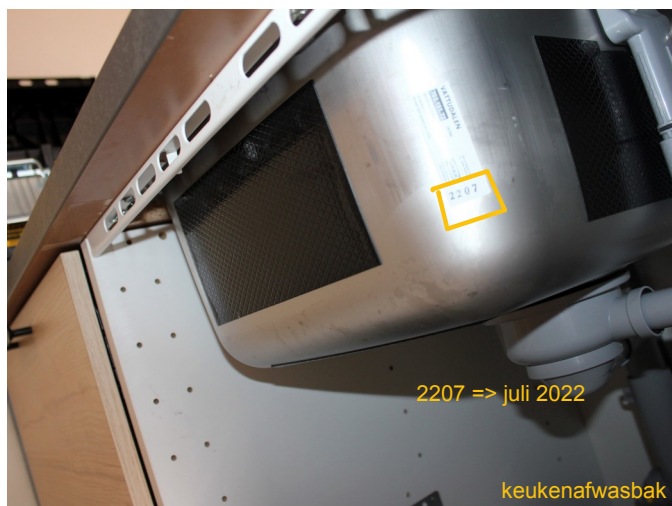
Vrije foto

De afwasbak VATTUDALEN (IKEA) 703.151.72 bevat antidreunplaten en is volgens het typeplaatje van bouwjaar 2022. Dit kan afgeleid worden uit de code 2207.

22 => bouwjaar 2022

07=> juli

Vermits deze toepassing niet van een risicobouwjaar is, is deze asbestveilig.

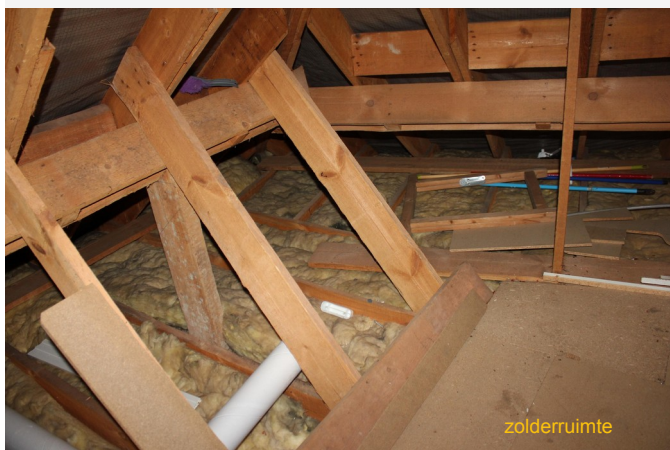
Vrije foto

De zolderruimte is toegankelijk vanuit de nachthal via een zolderluik. De zolderruimte wordt als opslagruimte en CV ruimte gebruikt. Op de zolderruimte werden geen asbestverdachte toepassingen waargenomen. Het pannendak is voorzien van een onderdak uit gewapende PVC folie. De zoldervloer is geïsoleerd met glaswol.

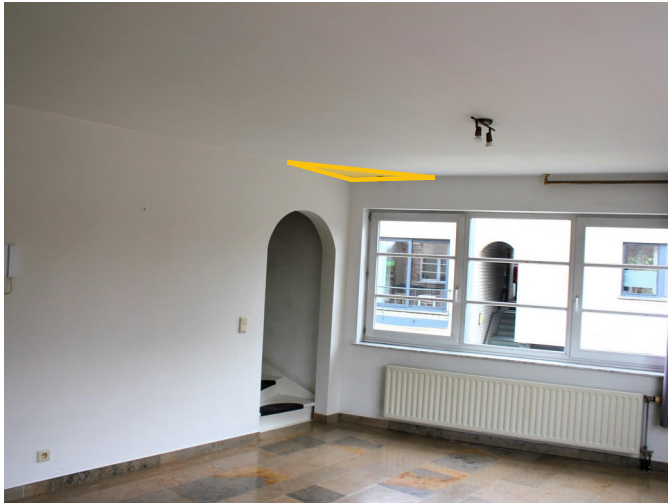
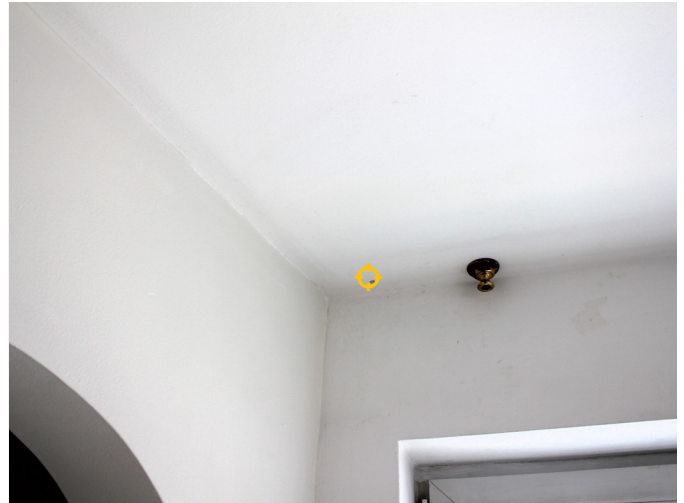
## Fiche 5: Pleisterwerk plafond

Geen asbest

| # | Type | Referentie | Resultaat |
|---|---|---|---|
| 5.1 | Mengmonster | 1.2 | Geen asbest |

| Opmerking | <p>De plafonds van VERD1, bestaande uit de woonkamer, halletje met WC en bergplaats, zijn voorzien van klassiek plafondpleisterwerk. Er werd een staalname uitgevoerd in:</p> <ul style="list-style-type: none"> <li>-keuken</li> <li>-woonkamer</li> <li>-halletje aan WC</li> </ul> <p>De plafonds van de eerste verdieping (slaapkamers, nachthal en badkamer) bestaan uit gipskartonplaat. Deze toepassing is een gekende niet-asbesthoudende toepassing.</p> |

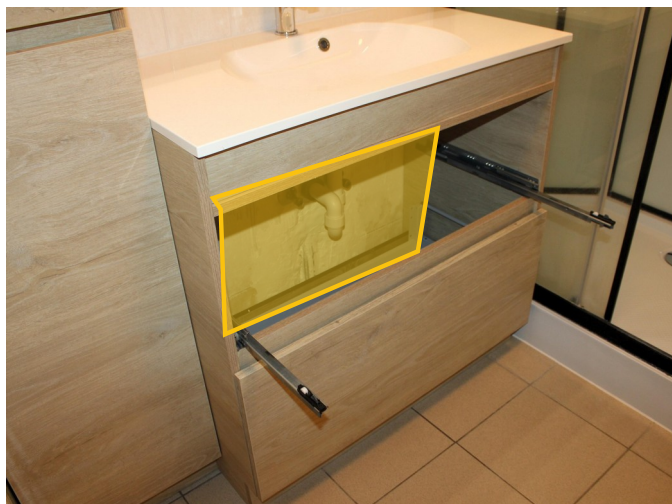
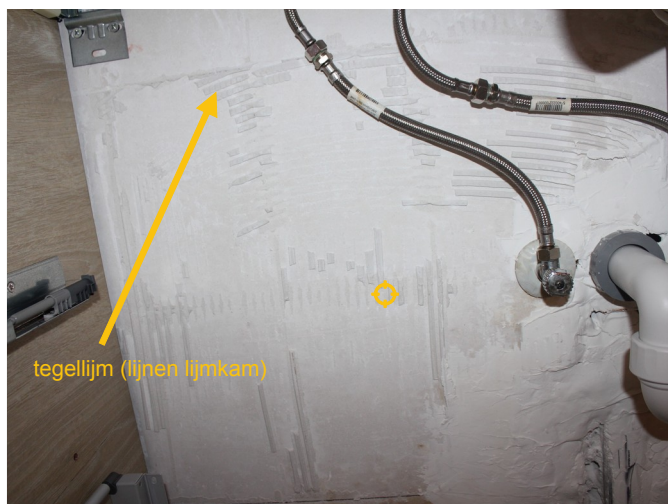
## Fiche 6: Tegellijm badkamer

Geen asbest

| # | Type | Referentie | Resultaat |
|---|---|---|---|
| 6.1 | Puntmonster | 1.3 | Geen asbest |

| Opmerking | <p>De badkamerwanden zijn betegeld. Achter de wastafelkast is een stuk muur niet betegeld, maar is duidelijk wel tegellijm aanwezig. Er werd een staalname uitgevoerd.</p> <p>De tegellijm die in de risicobouwjaren gebruikt werd om faiencetegels te verlijmen, kan asbesthoudend zijn. Zwarte tegellijm is meestal asbesthoudend, witte of crèmekleurige tegellijm is in bepaalde gevallen asbesthoudend. Er werd witte tegellijm vastgesteld.</p> <p>Vaststelling van asbestdeeltjes is enkel mogelijk met stereo- en polarisatie lichtmicroscopie.</p> |

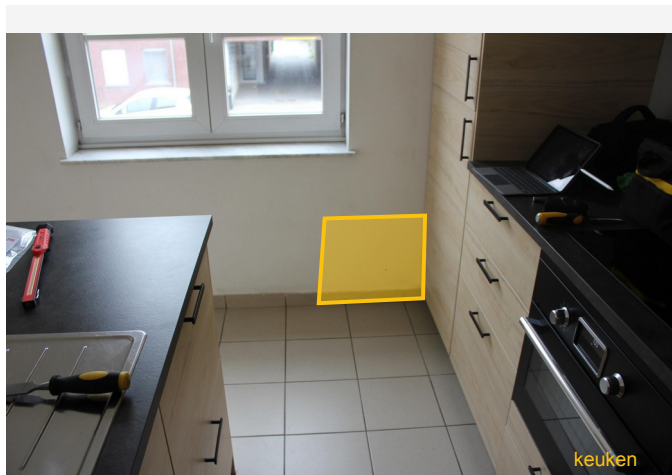
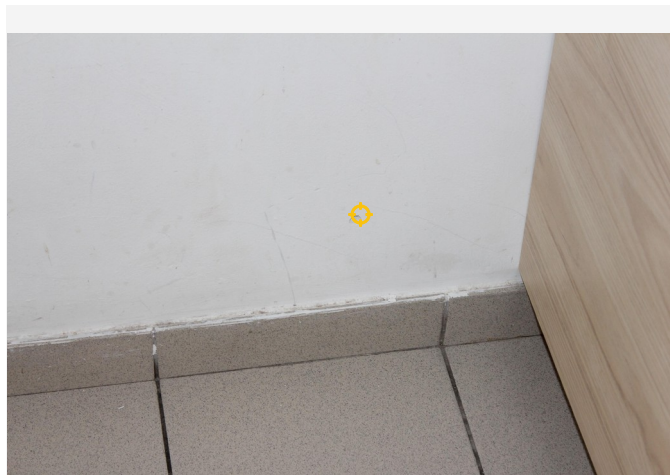
## Fiche 7: Pleisterwerk wanden

Geen asbest

| # | Type | Referentie | Resultaat |
|---|---|---|---|
| 7.1 | Mengmonster | 1.1 | Geen asbest |

| Opmerking | <p>De wanden van het appartement zijn voorzien van pleisterwerk. Er werd een staalname uitgevoerd in:</p> <ul style="list-style-type: none"> <li>-keuken</li> <li>-trap/nachthal</li> <li>-badkamer</li> <li>-slaapkamer</li> <li>-toilet</li> </ul> <p>Diverse wanden op de eerste verdieping bestaan uit gipskartonplaat of gelijkaardig. Dergelijke toepassing is niet asbestverdacht. De badkamer is voorzien van tegels, maar achter de wastafelkast werd pleisterwerk waargenomen. Op deze plaats werd gestaald.</p> |
